รายงานผลการปฏิบัติตามมาตรการป้องกันและแก้ไขผลกระทบสิ่งแวดล้อม
และมาตรการติดตามตรวจสอบผลกระทบสิ่งแวดล้อม
(ระยะดำเนินการ)
ระหว่างเดือน มกราคม ถึง มิถุนายน พ.ศ. 2566

โครงการ ดีคอนโด กำแพงแสน
เจ้าของโครงการ นิติบุคคลอาคารชุด ดีคอนโดแคมป์ส กำแพงแสน
ที่ตั้งเลขที่ 68 หมู่ที่ 9 ตำบลกำแพงแสน อำเภอกำแพงแสน
จังหวัดนครปฐม 73140

กรกฎาคม 2566

จัดทำโดย บริษัท ศูนย์วิเคราะห์น้ำ จำกัด
1/94 หมู่ที่ 5 ต.คานทาม อ.อุทัย จ.พระนครศรีอยุธยา 13210
โทรศัพท์ : 035-800593, 035-226382-3 โทรสาร : 035-800594

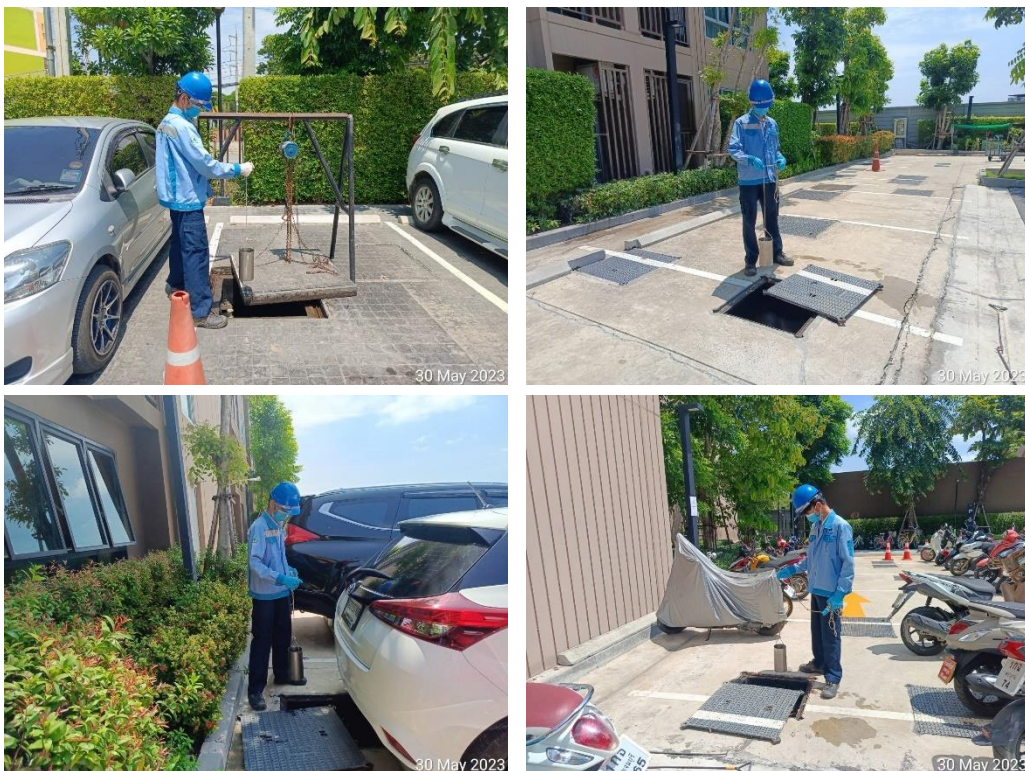
ภาพที่ 3.5.4-1 การเก็บตัวอย่างน้ำของระบบบำบัดน้ำเสีย

จากการตรวจวิเคราะห์คุณภาพน้ำทั้งก่อนระบายออกสู่ภายนอกโครงการ บริเวณถังเกรอะของระบบบำบัดแต่ละชุด และบริเวณบ่อกักน้ำตอนปลาย ระหว่างเดือน มกราคม ถึง มิถุนายน พ.ศ. 2566 พบว่าคุณภาพน้ำทั้งๆ ส่วนใหญ่มีค่าอยู่ในเกณฑ์มาตรฐานตามประกาศกระทรวงทรัพยากรธรรมชาติและสิ่งแวดล้อม เรื่อง กำหนดมาตรฐานควบคุมการระบายน้ำทิ้งจากอาคารบางประเภทและบางขนาด (ประเภท ก)

ทั้งนี้เนื่องจาก ค่าTDS ของน้ำประปามีค่าสูงทำให้น้ำที่ผ่านระบบบำบัดน้ำเสียมีค่าสูงไปด้วย แต่เมื่อนำค่า TDS ของน้ำประปามาลบกับ TDS น้ำที่ผ่านระบบบำบัดน้ำเสียแล้ว พบว่า มีค่าไม่เกิน ค่ามาตรฐาน
