ผลการปฏิบัติตามมาตรการป้องกันและแก้ไขผลกระทบสิ่งแวดล้อม

ตารางที่ 2-1 ผลการปฏิบัติตามมาตรการป้องกันและแก้ไขผลกระทบสิ่งแวดล้อม ระหว่างเดือนมกราคม ถึงมิถุนายน พ.ศ. 2566
โครงการก่อสร้างก๊าซธรรมชาติไปยังโรงไฟฟ้าเอ็กโก โคเจน (ส่วนขยาย ครั้งที่ 1)
บริษัท เอ็กโก โคเจนเนอเรชั่น จำกัด (ดำเนินการก่อสร้างโดยบริษัท ทิอาร์ซี คอนสตรัคชั่น จำกัด (มหาชน))

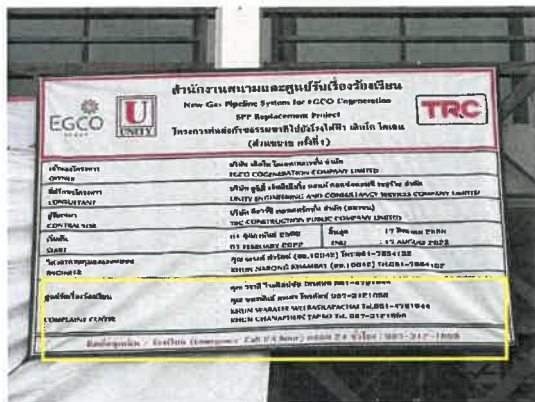
รูปที่ 2-3 เบอร์โทรศัพท์ของโครงการ

1. มาตรการทั่วไป (ต่อ)	<p>ประกอบแล้ว หน่วยงานที่มีอำนาจในการอนุมัติหรืออนุญาต ต้องแจ้งผลการแก้ไขเปลี่ยนแปลงดังกล่าวให้สำนักงานนโยบายและแผนทรัพยากรธรรมชาติและสิ่งแวดล้อมทราบด้วย</p> <p>1.10 หากยังมีประเด็นปัญหาข้อขัดแย้งระหว่างโยของชุมชน ต่อการดำเนินโครงการ บริษัท เอ็กโก โคเจนเนอเรชั่น จำกัด ต้องดำเนินการแก้ไขปัญหาดังกล่าว เพื่อขจัดปัญหาความขัดแย้งของชุมชนในพื้นที่ทันที</p> <p>1.11 เมื่อบริษัท เอ็กโก โคเจนเนอเรชั่น จำกัด ได้โอนกรรมสิทธิ์ระบบท่อส่งก๊าซธรรมชาติไปยังโรงไฟฟ้าเอ็กโก โคเจน (ส่วนขยาย ครั้งที่ 1) ของบริษัท เอ็กโก โคเจนเนอเรชั่น จำกัด ให้บริษัท ปตท. จำกัด (มหาชน) เป็นผู้ดูแลรับผิดชอบในช่วงดำเนินการโครงการแล้ว บริษัท เอ็กโก โคเจนเนอเรชั่น จำกัด จะต้องแจ้งการโอนกรรมสิทธิ์ระบบท่อส่งก๊าซธรรมชาติดังกล่าวและความรับผิดชอบปฏิบัติตามมาตรการต่างๆ ในระยะดำเนินการของ บริษัท ปตท. จำกัด (มหาชน) ให้สำนักงานนโยบายและแผนทรัพยากรธรรมชาติและสิ่งแวดล้อมทราบ</p>	<p>โครงการรับฟังปัญหาข้อขัดแย้งและห่วงใยของชุมชน ต่อการดำเนินโครงการ ผ่านกิจกรรมชุมชนสัมพันธ์ (CSR) ที่จัดขึ้นเป็นประจำ พร้อมทั้งจัดให้มีศูนย์รับเรื่องร้องเรียนบริเวณสำนักงานสนาม และมีการประชาสัมพันธ์บอร์ดประชาสัมพันธ์ให้ประชาชนแจ้งปัญหาข้อขัดแย้งโดยไม่ผ่านพี่ประชาสัมพันธ์โครงการ โดยระหว่างเดือนมกราคม ถึงมิถุนายน พ.ศ. 2566 ไม่พบประเด็นปัญหาข้อขัดแย้งและห่วงใยของชุมชนต่อการดำเนินโครงการ</p> <p>ปัจจุบันโครงการยังไม่ได้ดำเนินการโอนกรรมสิทธิ์แนวท่อส่งก๊าซให้กับ ปตท. อย่างไรก็ตาม เมื่อมีการดำเนินการดังกล่าว บริษัท เอ็กโก โคเจนเนอเรชั่น จำกัด จะแจ้งการโอนกรรมสิทธิ์ระบบท่อส่งก๊าซธรรมชาติ และความรับผิดชอบปฏิบัติตามมาตรการต่างๆ ในระยะดำเนินการของบริษัท ปตท. จำกัด (มหาชน) ให้สำนักงานนโยบายและแผนทรัพยากรธรรมชาติและสิ่งแวดล้อมทราบ โดยเร็ว เพื่อเป็นข้อมูลในการติดตามตรวจสอบการดำเนินงานของโครงการตามที่มาตรการกำหนด</p>	<p>- ไม่พบปัญหาในการดำเนินการ</p> <p>- ไม่พบปัญหาในการดำเนินการ</p>	<p>- ภาคผนวก ข-9 เอกสารการแจกแผ่นพับประชาสัมพันธ์โครงการ</p> <p>- รูปที่ 2-2 สำนักงานสนามและศูนย์รับเรื่องร้องเรียนของโครงการ</p> <p>- รูปที่ 2-3 เบอร์โทรศัพท์ของโครงการ</p> <p>-</p>

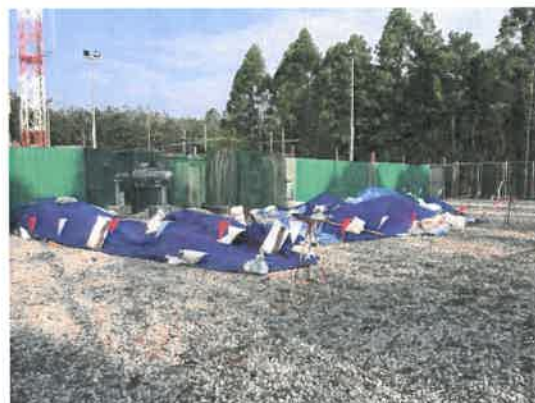
รูปที่ 2-5 การปิดคลุมหน้าดินป้องกันการฟุ้งกระจายของฝุ่นละออง

2. คุณภาพอากาศ	<p>โดยเร็ว เพื่อเป็นข้อมูลในการติดตาม ตรวจสอบการดำเนินงานของโครงการต่อไป</p> <p>2.1 ไม่เปิดหน้าดินพร้อมกันตลอดแนวก่อสร้าง โดยเปิดพื้นที่เฉพาะที่จำเป็น และเมื่อว่างท้องฟ้าแล้วเสร็จ ให้ฝั่งกลับโดยเร็ว</p> <p>2.2 คัดปรนน้ำบริเวณพื้นที่ซึ่งมีกิจกรรมการวางท่อแบบขุดเปิดและถนนทางเข้า-ออกพื้นที่ก่อสร้าง อย่างน้อยวันละ 2 ครั้ง และเพิ่มจำนวนครั้งหากมีปริมาณฝุ่นละอองฟุ้งกระจายมาก ยกเว้น วันที่มีฝนตก โดยเฉพาะช่วงที่มีการวางท่อใกล้แหล่งชุมชน</p> <p>2.3 ติดตั้งแผงพลาสติก/รั้วผ้าใบ เพื่อลดการฟุ้งกระจายของฝุ่นละอองในบริเวณพื้นที่ก่อสร้างที่มีการวางท่อแบบขุดเปิด ทั้งนี้ ในกรณีที่ไม่สามารถติดตั้งแผงพลาสติก/รั้วผ้าใบ ดังกล่าวได้ ให้ฉีดพรมน้ำหรือฉีดให้ละอองฝอยจากเครื่องสูบลมที่ใช้อย่างมีประสิทธิภาพเพื่อลดการฟุ้งกระจายของฝุ่นละออง</p>	<p>- โครงการดำเนินการเปิดพื้นที่หน้าดินเฉพาะพื้นที่ที่จำเป็นก่อนปฏิบัติงานก่อสร้าง โดยระหว่างเดือนมกราคม ถึงมิถุนายน พ.ศ. 2566 มีการเปิดหน้าดินบริเวณพื้นที่สถานีควบคุมและวัดปริมาณก๊าซธรรมชาติ (MPS) ภายในโรงไฟฟ้าเอ็กโก โจนเจน บริเวณสถานีควบคุมก๊าซที่ 4.1 (BV 4.1) และบริเวณแนวเขตทางเฉพาะจุดที่มีกิจกรรมการวางท่อส่งก๊าซธรรมชาติเท่านั้น โดยมีแนวทางก่อสร้าง โครงสร้างได้ทำการกลับพื้นที่ที่โดยเร็วตามที่มีมาตรการกำหนด</p> <p>- โครงการดำเนินการฉีดพรมน้ำเพื่อลดการฟุ้งกระจายของฝุ่นละออง บริเวณพื้นที่ซึ่งมีกิจกรรมการวางท่อแบบขุดเปิดและถนนทางเข้า-ออกพื้นที่ก่อสร้างเป็นประจำ</p> <p>- โครงการดำเนินการปิดคลุมผ้าใบบริเวณหน้าดินภายในพื้นที่ก่อสร้างที่มีการวางท่อแบบขุดเปิด และดำเนินการฉีดพรมน้ำเพื่อลดการฟุ้งกระจายของฝุ่นละอองในบริเวณดังกล่าว เพื่อป้องกันไม่ให้เกิดการฟุ้งกระจายของฝุ่นละอองไปยังบริเวณใกล้เคียง</p>	<p>- ไม่พบปัญหาในการดำเนินการ</p> <p>- ไม่พบปัญหาในการดำเนินการ</p> <p>- ไม่พบปัญหาในการดำเนินการ</p>	<p>- รูปที่ 2-4 การเปิดหน้าดิน</p> <p>- ภาพผนวกที่ ข-10 รายงานการฟุ้งละอองน้ำ</p> <p>- ภาพผนวกที่ ข-10 รายงานการฟุ้งละอองน้ำ</p> <p>- รูปที่ 2-5 การปิดคลุมหน้าดินป้องกันการฟุ้งกระจายของฝุ่นละออง</p>

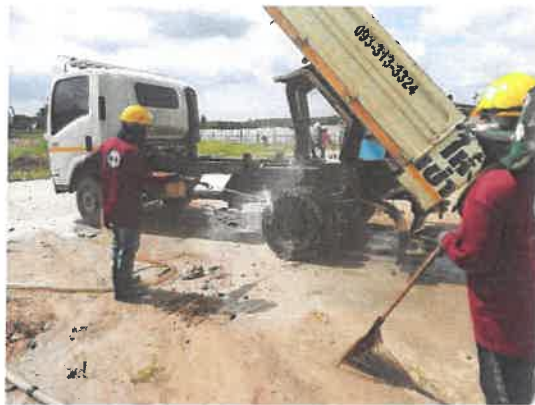
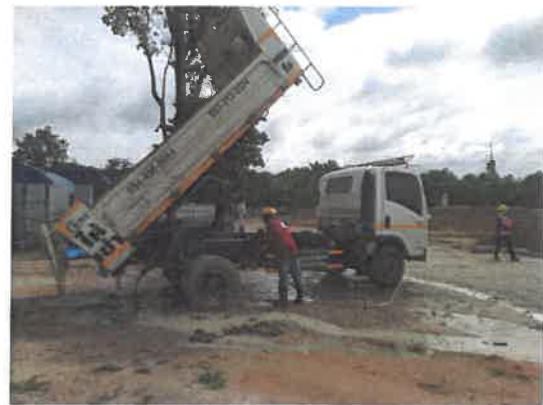
รูปที่ 2-6 การล้างล้อก่อนออกจากพื้นที่โครงการ

2.4 จัดให้มีพื้นที่ฉีดล้างทำความสะอาดภายในพื้นที่เก็บกองฟาง (Stock Yard) เพื่อล้างทำความสะอาดเศษดิน เศษโคลน หรือทรายที่ติดล้อรถ ก่อนนำรถออกจากพื้นที่โครงการ		- โครงการจัดให้มีการฉีดล้างทำความสะอาดล้อรถ เพื่อล้างทำความสะอาดเศษดิน เศษโคลน หรือทรายที่ติดล้อรถก่อนนำรถออกจากพื้นที่โครงการ	- ไม่พบปัญหาในการดำเนินการ	- รูปที่ 2-6 การล้างล้อรถออกจากพื้นที่โครงการ

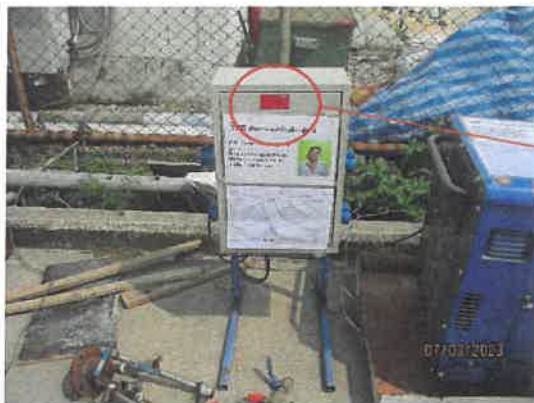
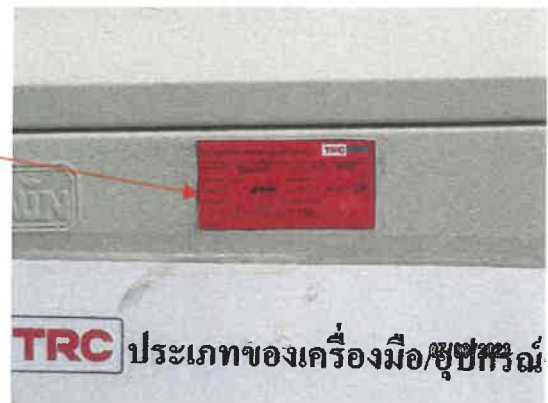
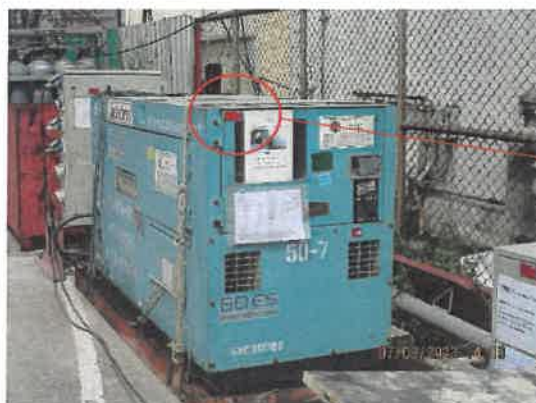
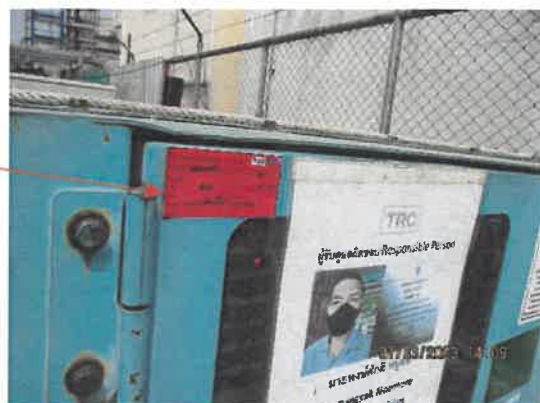
2.5 ตรวจสอบเครื่องมือ เครื่องจักร และเครื่องยนต์ให้อยู่ในสภาพดีและพร้อมใช้งานอยู่เสมอ		- โครงการดำเนินการตรวจสอบสภาพเครื่องมือ เครื่องจักร และอุปกรณ์ให้อยู่ในสภาพสมบูรณ์ และพร้อมใช้งานเป็นประจำ พร้อมทั้งแจ้งระบบการติดตามตรวจสอบเครื่องมือเครื่องยนต์ และเครื่องมือที่ผ่านการตรวจสอบแล้ว	- ไม่พบปัญหาในการดำเนินการ	- ภาพผนวก ข-11 แบบตรวจสภาพอุปกรณ์ไฟฟ้า/เครื่องจักรกลหนัก - รูปที่ 2-7 สถิติเกอร์แสดงการตรวจสอบเครื่องจักรและอุปกรณ์

3.8 ตรวจสอบเครื่องมือ เครื่องจักร และเครื่องยนต์ที่ใช้ให้อยู่ในสภาพดีพร้อมใช้งานอยู่เสมอ และหากพบความชำรุดเสียหายให้แก้ไขก่อนนำมาใช้งาน	- โครงการดำเนินการตรวจสอบสภาพเครื่องมือ เครื่องจักร และอุปกรณ์ให้อยู่ในสภาพสมบูรณ์ และพร้อมใช้งานเป็นประจำพร้อมทั้ง จัดระบบการติดสติ๊กเกอร์เพื่อเป็นการบ่งชี้เครื่องยนต์ และเครื่องจักรที่ผ่านการตรวจสอบแล้ว	- ไม่พบปัญหาในการดำเนินการ	- รูปที่ 2-8 การสนทนาความปลอดภัยฯ ในการทำงาน (Safety Talk) - ภาคผนวก ข-11 แบบตรวจสภาพอุปกรณ์ไฟฟ้า/เครื่องจักรกลหนัก - รูปที่ 2-7 สติกเกอร์แสดงการตรวจสอบเครื่องจักรและอุปกรณ์

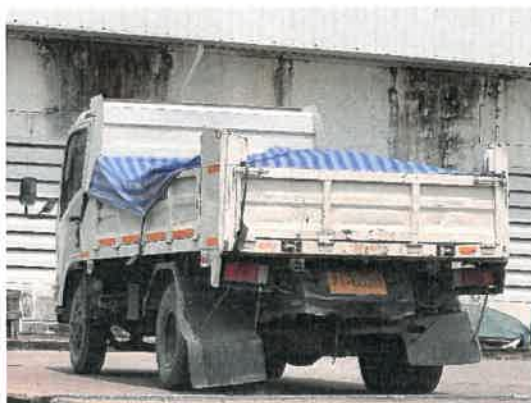
2.7 ปิดคลุมรถบรรทุกขนส่งวัสดุก่อสร้างเพื่อป้องกันการฟุ้งกระจายและการตกหล่นของวัสดุขณะขนส่ง เจ้าหน้าที่เก็บกวาดวัสดุก่อสร้างหรือดินตกหล่นบนถนน กรณีที่ต้องทำความสะอาดถนน		- โครงการจัดให้มีการปิดคลุมรถบรรทุกขนส่งวัสดุก่อสร้างเพื่อป้องกันการฟุ้งกระจายและการตกหล่นของวัสดุขณะขนส่ง รวมถึงจัดให้มีเจ้าหน้าที่เก็บกวาดวัสดุก่อสร้างหรือดินตกหล่นบนถนน	- ไม่พบปัญหาในการดำเนินการ	- รูปที่ 2-9 การปิดคลุมรถบรรทุก

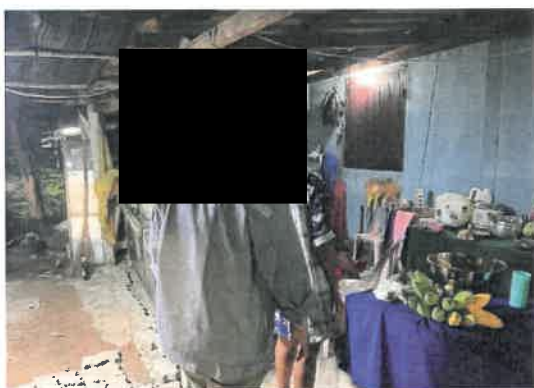
3.2 จัดให้มีเจ้าหน้าที่โครงการเข้าพบประชาชนที่อาศัยอยู่ในระยะประชิดกับพื้นที่ก่อสร้างเป็นประจำ เพื่อสอบถามถึงผลกระทบจากการก่อสร้างโครงการ และหากมีผลกระทบเกิดขึ้น โครงการก็ต้องดำเนินการหาแนวทางแก้ไขโดยเร่งด่วน	- โครงการดำเนินการแจ้งแผนก่อสร้างให้กับชุมชนที่อยู่ใกล้เคียงพื้นที่ก่อสร้างได้รับทราบล่วงหน้าอย่างน้อย 1 สัปดาห์ก่อนเริ่มดำเนินการก่อสร้างเป็นประจำ และ/หรือ เข้าร่วมกิจกรรมกับชุมชนก่อสร้าง รวมถึงจัด และ/หรือ เข้าร่วมกิจกรรมกับชุมชนโดยรอบ รวมทั้งรับฟังข้อเห็นคิดเห็นและข้อเสนอแนะต่างๆ ทั้งนี้ ระหว่างเดือนมกราคม ถึงมิถุนายน พ.ศ. 2566 มีการลงพื้นที่ประชาสัมพันธ์โครงการ แก่ประชาชนที่อาศัยอยู่บริเวณพื้นที่ตามแนวท่อส่งก๊าซฯ	- ไม่พบปัญหาในการดำเนินการ	- ภาคผนวก ข-9 เอกสารการแจ้งแผนพบประชาชนสัมพันธ์โครงการ - ภาคผนวก ข-13 หนังสือแจ้งเริ่มงานก่อสร้าง - รูปที่ 2-10 การลงพื้นที่พบปะชุมชน

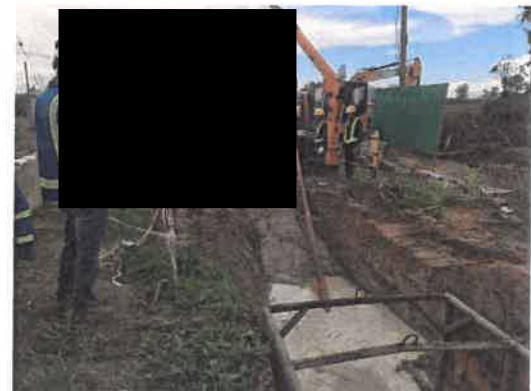
3.3 กรณีก่อสร้างโดยใช้วิธีการเจาะลอด/ตื้นลอด ให้กำหนดตำแหน่งบ่อรับ-บ่อส่งโดยหลีกเลี่ยงบริเวณที่ตั้งของบ้านเรือนประชาชน และพื้นที่อ่อนไหว	- โครงการกำหนดตำแหน่งบ่อรับ-บ่อส่งโดยหลีกเลี่ยงบริเวณที่ตั้งของบ้านเรือนประชาชน และพื้นที่อ่อนไหวตามที่ระบุในรายงานการประเมินผลกระทบสิ่งแวดล้อม (EIA)	- ไม่พบปัญหาในการดำเนินการ	- ภาคผนวก ข-14 ตำแหน่งบ่อรับ-บ่อส่งของโครงการ - รูปที่ 2-11 บ่อรับ-บ่อส่งของโครงการ

4.5	หลีกเลี่ยงการกองดินที่เกิดจากการขุดเปิดพื้นที่เพื่อวางท่อส่งก๊าซ ใกล้คลองมาบใหญ่หรือทางระบายน้ำ เพื่อป้องกันเศษดินตกหล่นปิดกั้นทางระบายน้ำ	- ระหว่างเดือนมกราคม ถึงมิถุนายน พ.ศ. 2566 โครงการไม่มีการกองดินจากการวางท่อใกล้คลองมาบใหญ่ และทางระบายน้ำแต่อย่างใด	- ไม่พบปัญหาในการดำเนินการ	- รูปที่ 2-11 บ่อรับ-บ่อส่งของโครงการ

4.6	การก่อสร้างบ่อรับ และบ่อส่ง ต้องกันพื้นที่โดยการจัดวางอุทธรหรือจัดทำคันดินกันโดยรอบ เพื่อป้องกันการปนเปื้อนของโคลนที่เกิดจากการก่อสร้างไปยังพื้นที่ใกล้เคียง	- โครงการมีการกันพื้นที่บ่อรับ และบ่อส่ง อีกทั้งยังมีการเตรียมรถดูด เพื่อนำโคลนโซเดียมเบนโซโทไนท์ไปทิ้งในบริเวณพื้นที่จัดเตรียมไว้ ทั้งนี้ ระหว่างเดือนมกราคม ถึงมิถุนายน พ.ศ. 2566 ไม่พบการรั่วไหลของโคลนโซเดียมเบนโซโทไนท์เกิดขึ้น	- ไม่พบปัญหาในการดำเนินการ	- รูปที่ 2-11 บ่อรับ-บ่อส่งของโครงการ - รูปที่ 2-17 รถดูด

5.7 กรณีก่อสร้างโดยใช้วิธีการเจาะลอด ให้กำหนดตำแหน่ง บ่อรับ-ปล่อย โดยหลีกเลี่ยงบริเวณที่ตั้งของบ้านเรือนประชาชน และพื้นที่อ่อนไหว โดยมีระยะห่างจากแหล่งน้ำที่ทำการเจาะ ลอดอย่างน้อย 7.5 เมตร เพื่อป้องกันความเสียหายจากการยุบตัว หรือดินโคลน	- โครงการกำหนดตำแหน่งบ่อรับ-ปล่อยโดยหลีกเลี่ยงบริเวณที่ตั้งของบ้านเรือนประชาชน และพื้นที่อ่อนไหวตามที่ระบุในรายงานการประเมินผลกระทบสิ่งแวดล้อม (EIA)	- ไม่พบปัญหาในการดำเนินการ	- ภาคผนวก ข-14 ตำแหน่ง บ่อรับ-ปล่อยของโครงการ - รูปที่ 2-11 บ่อรับ-ปล่อยของโครงการ

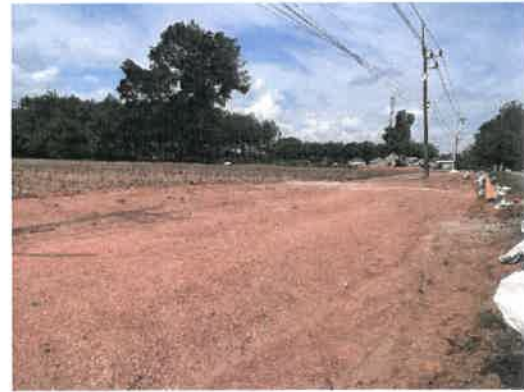
4.3	หลังจากฝั่งกลบท่อในแต่ละช่วงของการก่อสร้างแล้วเสร็จ ต้องปรับสภาพพื้นที่ให้อยู่ในสภาพเดิม หรือใกล้เคียงเดิม โดยเร็ว	- โครงการทำการปูดินกลบคืน และปรับสภาพพื้นที่ที่โดยเร็ว หลังจากทำการฝั่งกลบท่อแล้วเสร็จ	- ไม่พบปัญหาในการดำเนินการ	- รูปที่ 2-16 การปรับสภาพพื้นที่

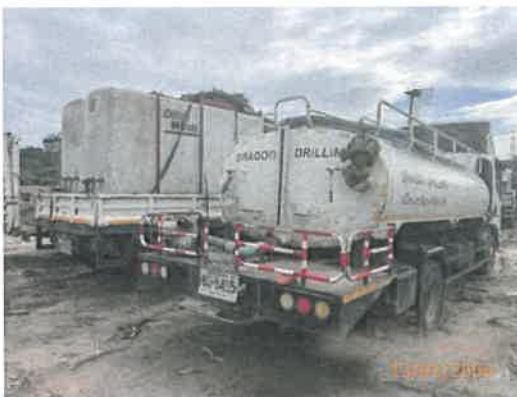
4.7	จัดเตรียมทีมปฏิบัติงานเพื่อเฝ้าระวังในพื้นที่รอบโวลใกล้เคียงที่มีความเสี่ยงพร้อมอุปกรณ์ป้องกัน เช่น รถดูด รถบรรทุกน้ำ กระสอบทราย และเครื่องขยายจราจร เป็นต้น ในกรณีเกิดการรั่วไหลของโคลนโซเดียมเบนโซโทไนท์ขณะทำการเจาะลุด เพื่อให้สามารถเข้าปฏิบัติงานที่พื้นที่ที่มีมีการรั่วไหล	- โครงการจัดให้มีเจ้าหน้าที่ความปลอดภัยในการทำงาน (จป.) เป็นผู้รับผิดชอบเพื่อเฝ้าระวังในพื้นที่รอบโวลใกล้เคียงที่มีความเสี่ยงพร้อมอุปกรณ์ป้องกัน โดยเตรียมรถดูด เพื่อนำโคลนโซเดียมเบนโซโทไนท์ไปทิ้งในบริเวณพื้นที่จัดเตรียมไว้ ระหว่างเดือนมกราคม ถึงมิถุนายน พ.ศ. 2566 ไม่พบการรั่วไหลของโคลนโซเดียมเบนโซโทไนท์เกิดขึ้น	- ไม่พบปัญหาในการดำเนินการ	- รูปที่ 2-13 เจ้าหน้าที่ความปลอดภัยในการทำงาน (จป.) - ความคุมดูแลคนงาน - รูปที่ 2-17 รถดูด

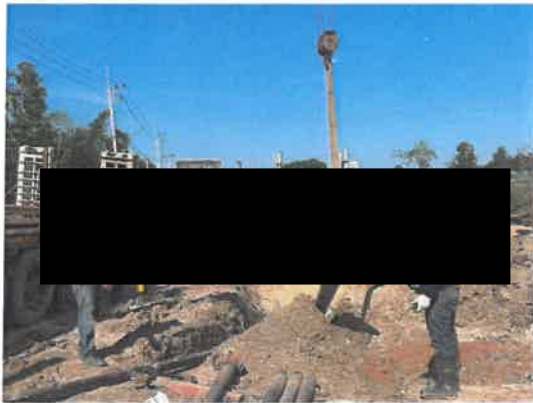
รูปที่ 2-19 การสังเกตและเผื่อระยะวางแรงดัน/ปริมาณ/ความต่อเนื่องของอัตราการไหลของโซเดียมเบนโทไนท์ที่ส่งกลับมา (Mud Return Line)

4.11 สังเกตและเฝ้าระวังแรงดัน/ปริมาณ/ความต่อเนื่องของอัตราไหลของโซเดียมเบนโซไนด์ที่ส่งกลับมา (Mud Return Line) หากแรงดันลดลงหรือมีอัตราการไหลไม่ต่อเนื่องแสดงว่าอาจเกิดการรั่วไหล ผู้ควบคุมจะต้องหยุดการเจาะ เพื่อทำการตรวจสอบและแก้ไขปัญหาดังกล่าว	- โครงการมีการสังเกตและเฝ้าระวังแรงดัน/ปริมาณ/ความต่อเนื่องของอัตราการไหลของโซเดียมเบนโซไนด์ที่ส่งกลับมา (Mud Return Line) โดยเจ้าหน้าที่ความปลอดภัยในการทำงาน (จป.)	- ไม่พบปัญหาในการดำเนินการ	- รูปที่ 2-19 การสังเกตและเฝ้าระวังแรงดัน/ปริมาณ/ความต่อเนื่องของอัตราการไหลของโซเดียมเบนโซไนด์ที่ส่งกลับมา (Mud Return Line)

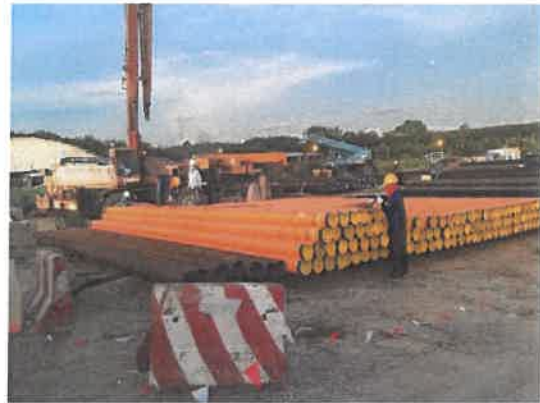
5. ด้านคุณภาพน้ำ	การป้องกันและแก้ไขผลกระทบสิ่งแวดล้อมทั่วไป 5.1 ที่ตั้งสำนักงานชั่วคราว/พื้นที่เก็บท่อ/วัสดุ/อุปกรณ์ของโครงการต้องตั้งห่างจากแหล่งน้ำไม่น้อยกว่า 50 เมตร เพื่อ	- ระหว่างเดือนมกราคม ถึงมิถุนายน พ.ศ. 2566 ไม่มีการกองเก็บท่อ วัสดุ และอุปกรณ์บริเวณพื้นที่สาธารณะ หรือพื้นที่ชุมชน	- ไม่พบปัญหาในการดำเนินการ	- รูปที่ 2-20 พื้นที่กองเก็บท่อ

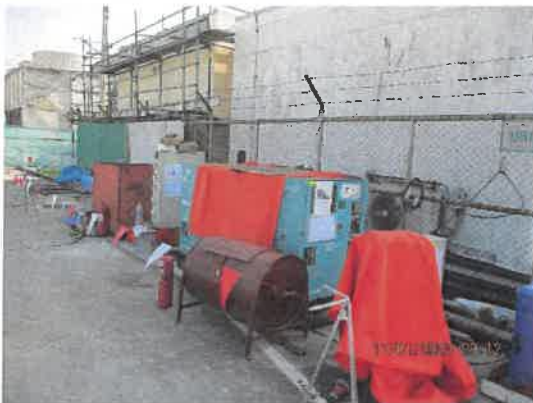
รูปที่ 2-21 การกั้นแบ่งเขตพื้นที่วางเครื่องจักร และการจัดเตรียมพื้นที่สำหรับวางอุปกรณ์เครื่องมือต่างๆ

5. ด้านคุณภาพน้ำ และทรัพยากรน้ำ	5.2 บริเวณสำนักงานชั่วคราว และบริเวณพื้นที่ก่อสร้าง ผู้รับเหมาต้องจัดเตรียมห้องสุขาชั่วคราวที่ถูกหลัก สุขาภิบาล ให้เพียงพอให้กับคนงานก่อสร้างและพนักงานที่เข้าปฏิบัติงานตามที่ถูกหมายกำหนด โดยห้องสุขาดังกล่าวต้องสามารถรองรับน้ำเสียที่เกิดขึ้นได้ไม่น้อยกว่า 4.5 ลูกบาศก์-เมตรต่อวัน ทั้งนี้ ห้องสุขาต้องจัดตั้งบ่อเกรอะ หรือถังบำบัดน้ำเสียสำเร็จรูปแบบปรี่อกาศ หรือแบบอื่นๆ ที่มีประสิทธิภาพในการบำบัดน้ำเสียจากคนงานก่อสร้าง และพนักงาน ให้มีค่าอยู่ในเกณฑ์มาตรฐานคุณภาพน้ำทิ้ง จากนั้นติดต่อยุทธศาสตร์หน่วยงานที่รับผิดชอบเข้ามาดูแลสิ่งปฏิกูลไปกำจัดต่อไป ทั้งนี้ ยังบังคับสำหรับผู้ประกอบการต้องได้รับการดูแลให้มีประสิทธิภาพที่ต่อเนื่อง	5.2 โดยการปรับปรุงระบบน้ำเสีย/น้ำทิ้งจากกิจกรรมภายในพื้นที่ดังกล่าวสู่แหล่งน้ำใกล้เคียง	แต่อย่างไรก็ตาม โดยผู้รับเหมาได้จัดพื้นที่เก็บของไว้ที่บริษัท ที่อาร์ซี คอนสตรัคชั่น จำกัด (มหาชน) สำนักงานสาขานิคมพัฒนา (Shop ของ TRC) สำหรับวัสดุ และอุปกรณ์ที่มีการจัดเตรียมพื้นที่จัดเก็บในบริเวณโรงไฟฟ้าเอ็กโก โคเจน ซึ่งตั้งอยู่ห่างจากแหล่งน้ำมากกว่า 50 เมตรตามมาตรการกำหนด	- รูปที่ 2-21 การกันแบ่งเขตพื้นที่วางเครื่องจักร และการจัดเตรียมพื้นที่สำหรับวางอุปกรณ์เครื่องมือต่างๆ
