สรุปผลการปฏิบัติตามมาตรการฯ  
และข้อเสนอแนะ

## บทที่ 4

จากผลการติดตามตรวจสอบผลการปฏิบัติตามมาตรการป้องกันและแก้ไขผลกระทบสิ่งแวดล้อมและมาตรการติดตามตรวจสอบผลกระทบสิ่งแวดล้อม โครงการ ROYCE PRIVATE RESIDENCE (ระยะดำเนินการ) ระหว่างเดือน มกราคม ถึง มิถุนายน พ.ศ.2566 พบว่าโครงการฯ มีการปฏิบัติตามมาตรการฯ เป็นส่วนใหญ่ แต่ยังคงมีมาตรการฯ บางมาตรการที่ทางโครงการไม่ได้ปฏิบัติ ปฏิบัติไม่ได้ ปฏิบัติได้แต่ไม่มีประสิทธิภาพ และยังไม่ถึงเวลาปฏิบัติ โดยสามารถสรุปได้ดังตารางที่ 4-1

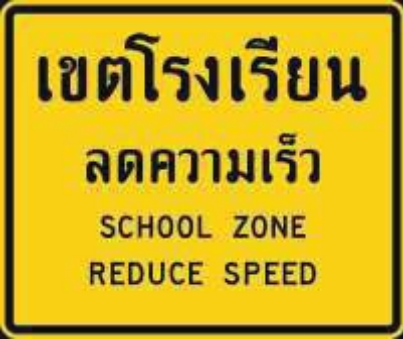
| องค์ประกอบทางสิ่งแวดล้อม | มาตรการป้องกันและแก้ไขผลกระทบสิ่งแวดล้อมที่ไม่ได้ปฏิบัติ<br>ปฏิบัติไม่ได้ ปฏิบัติได้แต่ไม่มีประสิทธิภาพ และยังไม่ถึงเวลาปฏิบัติ | การดำเนินการในปัจจุบัน/แนวทางการดำเนินการ |
|---|---|---|
| 3.8 การจราจร | <ul style="list-style-type: none"> <li>- ติดตั้งป้ายถาวรแสดงเส้นทางที่ควรใช้ และควรหลีกเลี่ยงในการเดินทางรวมทั้งป้ายเตือนให้ เติมน้ำมันด้วยความระมัดระวัง เนื่องจากมีโรงเรียนอยู่ใกล้เคียง</li> </ul> | <p><b>การดำเนินการในปัจจุบัน</b></p> <ul style="list-style-type: none"> <li>- ไม่ได้ปฏิบัติ : โครงการยังไม่ได้จัดให้มีการติดตั้งป้ายเตือนให้เติมน้ำมันด้วยความระมัดระวังอย่างถาวรเนื่องจากมีโรงเรียนอยู่ใกล้เคียงกับโครงการ</li> </ul> <p><b>แนวทางการดำเนินการ</b></p> <ul style="list-style-type: none"> <li>- ให้ทางโครงการดำเนินการติดตั้งป้ายเตือนให้เติมน้ำมันด้วยความระมัดระวัง เนื่องจากมีโรงเรียนอยู่ใกล้เคียงกับโครงการ บริเวณทางเข้า-ออกโครงการ พร้อมทั้งจัดให้มีเจ้าหน้าที่ตรวจดูแลให้มีความสมบูรณ์อยู่เสมอ ดังตัวอย่าง</li> </ul> |

| องค์ประกอบทางสิ่งแวดล้อม | มาตรการป้องกันและแก้ไขผลกระทบสิ่งแวดล้อมที่ไม่ได้ปฏิบัติ<br>ปฏิบัติไม่ได้ ปฏิบัติได้แต่ไม่มีประสิทธิภาพ และยังไม่ถึงเวลาปฏิบัติ | การดำเนินการในปัจจุบัน/แนวทางการดำเนินการ |
|---|---|---|
| 3.8 การจราจร (ต่อ) | | <p>ป้ายเตือนให้เดินรถด้วยความระมัดระวัง</p> |
