ผลการปฏิบัติตามมาตรการป้องกันและแก้ไขผลกระทบ สิ่งแวดล้อม

บัดนี้ นิติบุคคลอาคารชุด ไอวี สาทร ได้มอบหมายให้ บริษัท ศูนย์วิเคราะห์น้ำ จำกัด ดำเนินการติดตามตรวจสอบการปฏิบัติตามมาตรการป้องกันและแก้ไขผลกระทบสิ่งแวดล้อมโครงการ IVY SATHORN (ระยะดำเนินการ) ช่วงเดือนมกราคม ถึง มิถุนายน 2566 ตามที่กำหนดไว้ในรายงานการประเมินผลกระทบสิ่งแวดล้อม โดยเนื้อหาบทนี้จะเป็นการปฏิบัติตามมาตรการป้องกันและแก้ไขผลกระทบสิ่งแวดล้อม ซึ่งทางบริษัท ศูนย์วิเคราะห์น้ำ จำกัด ทำการตรวจประเมินด้วยวิธี Walk through Survey พร้อมทั้งรวบรวมเอกสารหลักฐานต่างๆ และภาพถ่ายประกอบผลการปฏิบัติตามมาตรการฯ

ตารางที่ 2.2-1 มาตรการป้องกันและแก้ไขผลกระทบสิ่งแวดล้อม โครงการ IVY SATHORN (ระยะดำเนินการ)

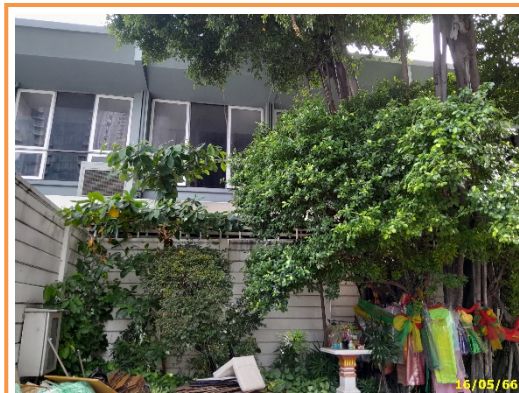
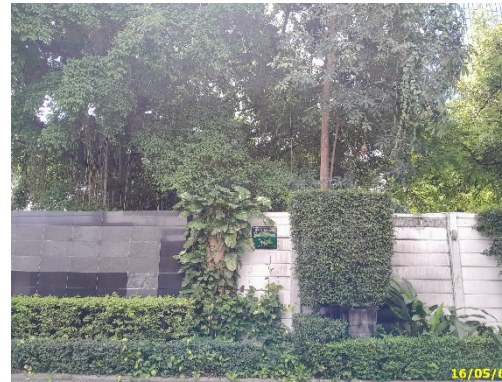
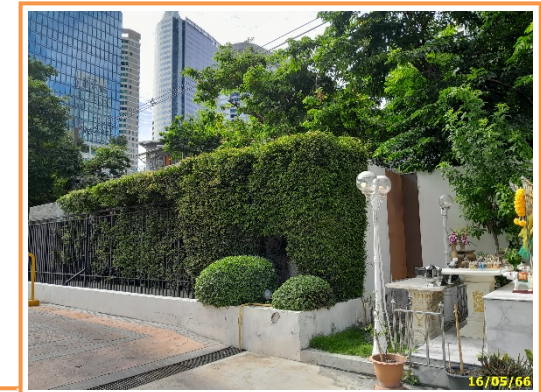
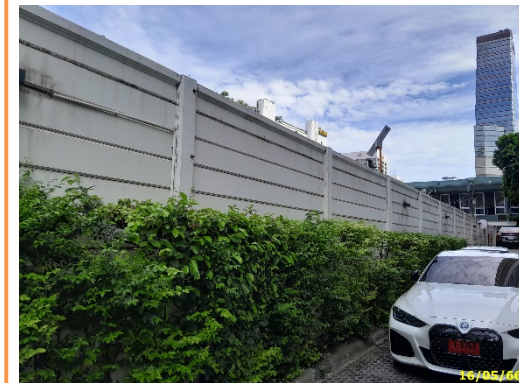
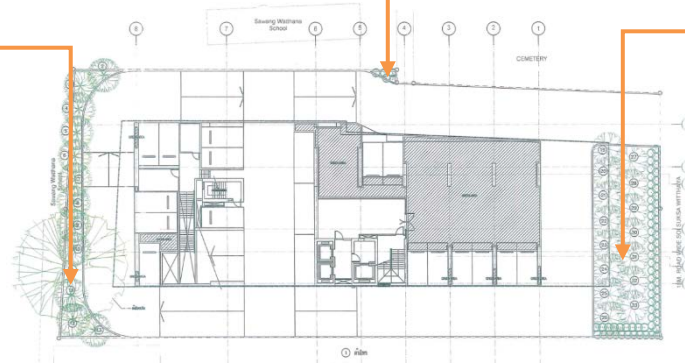
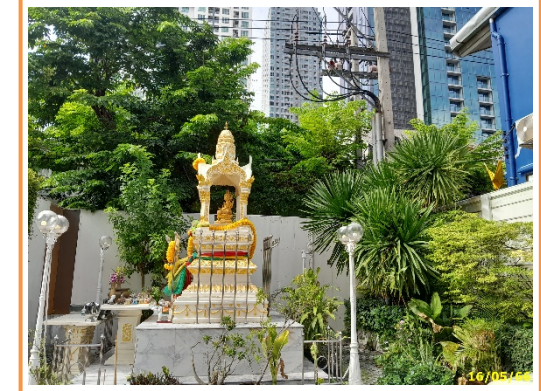
ชั้นล่าง
ภาพที่ 2.2-1 พื้นที่สีเขียว

- อนุรักษ์ต้นไม้เดิมในพื้นที่โครงการ	✓ - ต้นไม้ ได้รับการอนุรักษ์และเจริญเติบโตอย่างต่อเนื่อง	-	ภาพที่ 2.2-11 ต้นไม้เดิมของโครงการ
	- จัดให้มีเจ้าหน้าที่ดูแลรักษาพื้นที่สีเขียวของโครงการให้มีความร่มรื่นสวยงามอยู่เสมอ	✓ - โครงการได้ว่าจ้างให้ผู้รับเหมาเข้ามาดำเนินการดูแลต้นไม้ภายในพื้นที่โครงการอย่างน้อยเดือนละ 1 ครั้ง	-	ภาพที่ 2.2-1 พื้นที่สีเขียว

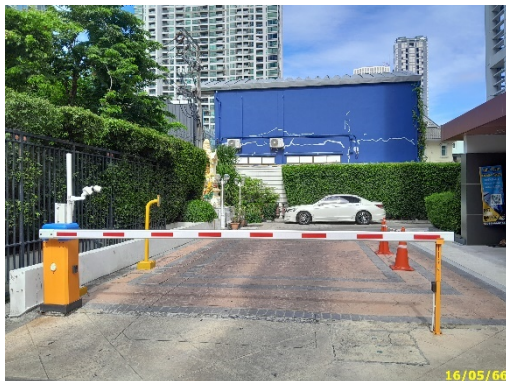
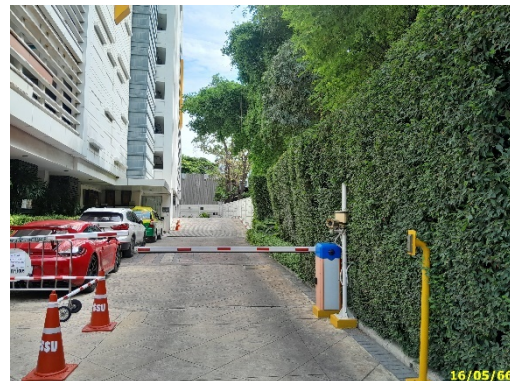
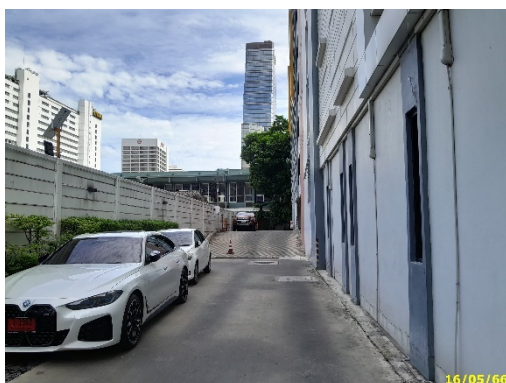
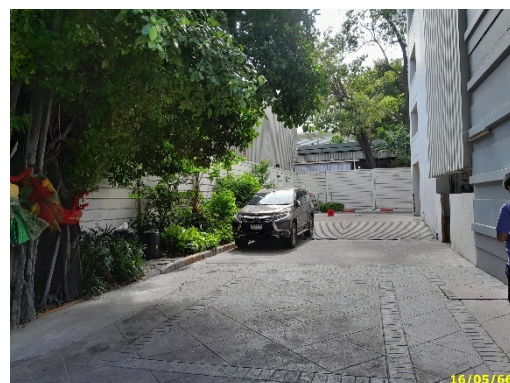
ภาพที่ 2.2-2 ถนน/เส้นทางการจราจร

- ใช้ถนนคอนกรีตเสริมเหล็กเป็นถนนสัญจรภายในโครงการ ซึ่งจะ ช่วยลดค่าภาวะการสะสมความร้อนได้มากกว่าถนนลาดยางมะ ตอย	✓ - ปัจจุบันทางสัญจรภายในพื้นที่โครงการทั้งหมดถูกก่อสร้างด้วยคอนกรีต เสริมเหล็กเป็นวัสดุหลัก	-	ภาพที่ 2.2-2 ถนน/เส้นทาง การจราจร

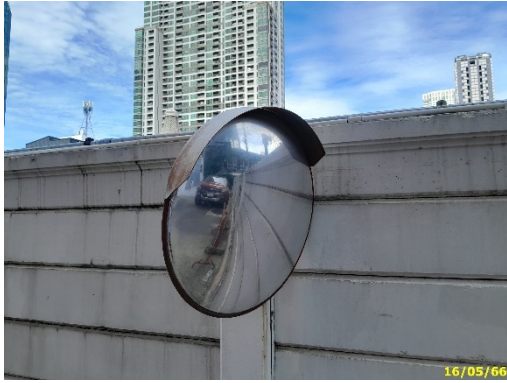
กระจกบริเวณพื้นที่มุมอับ

2.2 แหล่งน้ำใต้ดิน/คุณภาพน้ำ					
3. คุณค่าการใช้ประโยชน์ของมนุษย์					
3.1 การใช้ประโยชน์ที่ดิน	-	-	-	-	-
3.2 การคมนาคมขนส่ง	- จัดให้มีระบบการจราจรที่มีความปลอดภัยด้วยการติดตั้งกระจกโค้งบริเวณหัวมุมของทางเข้า-ออกของที่จอดรถของโครงการ	✓	- ปัจจุบันบริเวณที่เป็นจุดอับสายตา เช่น ทางโค้ง ได้รับการติดตั้งกระจกโค้งทุกบริเวณ เรียบร้อยแล้ว	-	ภาพที่ 2.2-2 ถนน/เส้นทางการจราจร

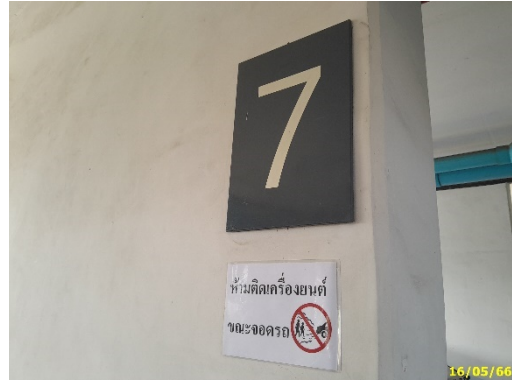
ป้ายห้ามติดเครื่องยนต์ขณะจอด

- คุณภาพอากาศ	- ติดตั้งป้ายเตือนให้ดับเครื่องยนต์ในขณะที่มีการจอดรอ	✓ - ปัจจุบันบริเวณที่มีแนวโน้มสูงว่าจะเกิดกิจกรรมการจอดรอ บริเวณพื้นที่ส่ง-รับ พัสตุ/คน ได้รับการติดตั้งป้าย “ห้ามติดเครื่องยนต์ขณะจอดรอ” เรียบร้อยแล้ว นอกจากนี้ตามคู่มือการพักอาศัย ไอวี สาทร 10 เรื่อง พื้นที่จอดรอ (การบริหารจัดการพื้นที่จอดรอ) ข้อที่ 9 มีข้อความที่สอดคล้องต่อมาตรการ	-	ภาพที่ 2.2-2 ถนน/เส้นทาง การจราจร ภาคผนวก ค-3 คู่มือการพักอาศัย ไอวี สาทร 10

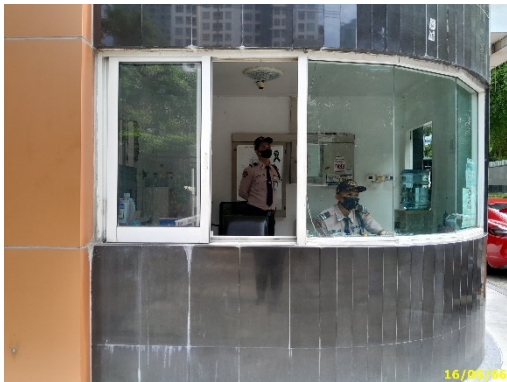
เจ้าหน้าที่รักษาความปลอดภัย

- จัดให้มีเจ้าหน้าที่หรือพนักงานรักษาความปลอดภัยคอยอำนวยความสะดวกและให้สัญญาณจราจรในการเข้า-ออกพื้นที่โครงการและที่จอดรถยนต์เพื่อความปลอดภัยของผู้พักอาศัยในโครงการและผู้สัญจรไปมาทั่วไป	✓ - โครงการมีการอำนวยความสะดวกด้านการจราจรบริเวณทางเข้า-ออก และได้รับการบริหารจัดการโดยเจ้าหน้าที่รักษาความปลอดภัยของโครงการเรียบร้อยแล้ว	-	ภาพที่ 2.2-2 ถนน/เส้นทางการจราจร

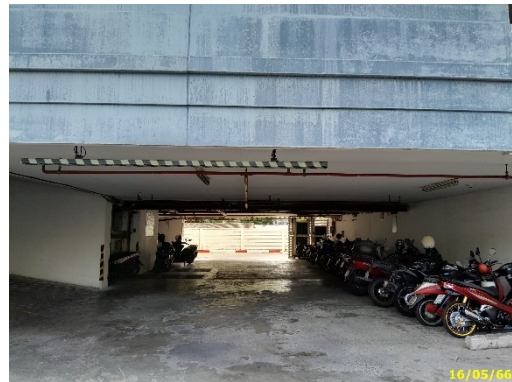
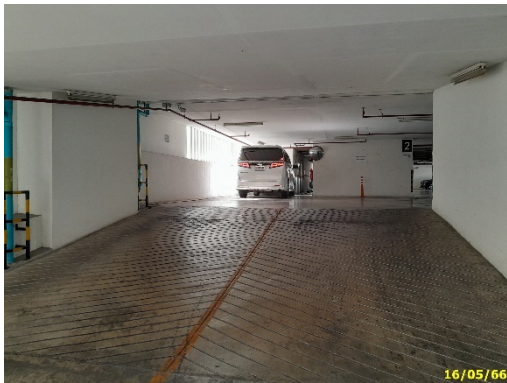
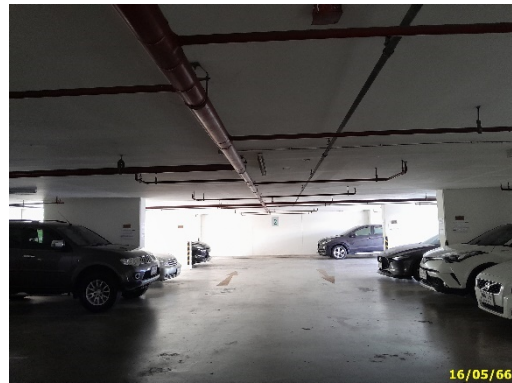
พื้นที่จอดรถภายในและเส้นทางการจราจร

- จัดให้มีเส้นแบ่งช่องจราจรอย่างชัดเจน เพื่อความเป็นระเบียบเรียบร้อยของการจราจรภายในพื้นที่จอดรถของโครงการ	✓	- ระบบการจราจรภายในพื้นที่โครงการ แบ่งออกเป็น 2 ประเภท คือ การเดินรถแบบทางเดียว และการเดินรถแบบสองทาง โดยการเดินรถแบบทางเดียวถูกใช้ในบริเวณรอบตัวอาคาร ส่วนการเดินรถแบบสองทางถูกใช้ในบริเวณที่เป็นที่จอดรถภายในอาคาร ซึ่งบริเวณดังกล่าวโครงการได้จัดให้มีเส้นแบ่งช่องจราจรอย่างชัดเจน	-	ภาพที่ 2.2-2 ถนน/เส้นทางการจราจร

3.2 การคมนาคมขนส่ง (ต่อ)	- จัดให้มีที่จอดรถภายในโครงการทั้งหมด 141 คัน ที่เพียงพอตามที่กฎหมายกำหนด (ตามข้อกำหนด 139 คัน)	✓ - พื้นที่จอดรถภายในโครงการมีทั้งหมด 141 คัน ตามที่ระบุในมาตรฐาน ครบถ้วน	-	ภาพที่ 2.2-2 ถนน/เส้นทางการจราจร

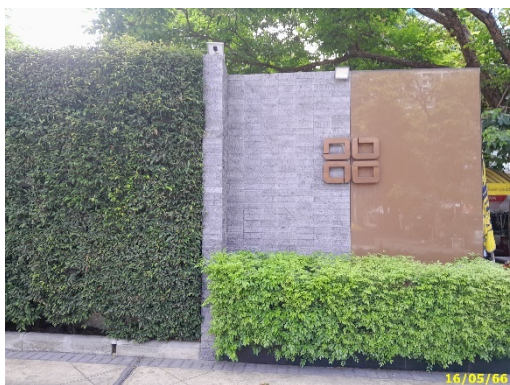
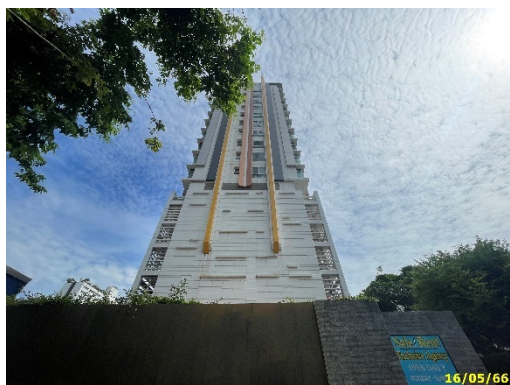
ภาพที่ 2.2-3 สีอาคารและกระจกเขียวตัดแสง

- ใช้สีโทนอ่อนทาผิวผนังด้านนอกอาคาร ส่วนตัวอาคารเลือกใช้ กระจกเขียวตัดแสง เพื่อป้องกันความร้อนที่จะเข้าสู่อาคาร	✓ - โครงการมีการเลือกใช้สีภายนอกที่มีความเหมาะสมต่อบริบทของพื้นที่ ทั้งนี้ สีของอาคารจะมีลักษณะเป็นสีโทนอ่อนและมีความคล้ายคลึงกับอาคาร ข้างเคียง ทำให้ความขัดแย้งทางสายตาลดลงโดยอัตโนมัติ สำหรับกระจกที่ปิด กันระหว่างห้องพักและสภาพแวดล้อมภายนอก โครงการได้มีการก่อสร้างด้วย กระจกเขียวตัดแสงเป็นวัสดุหลัก โดยมีวัตถุประสงค์เพื่อป้องกันความร้อนที่จะ เข้าสู่อาคาร	-	ภาพที่ 2.2-3 สีอาคารและ กระจกเขียวตัดแสง

1.2 สภาพภูมิอากาศและ อุตุนิยมวิทยา (ต่อ)	- ติดตั้งม่านบังแดดบริเวณกระจกหน้าต่าง เพื่อลดค่าความร้อนที่ อาจแผ่เข้ามาในอาคาร	✓ - ม่านกันแดดได้รับการติดตั้งบริเวณที่เป็นกระจกสำหรับปิดกั้นระหว่าง ห้องพักและสภาพแวดล้อมภายนอกทุกบริเวณ เรียบร้อยแล้ว	-	ภาพที่ 2.2-3 สีอาคารและ กระจกเขียวตัดแสง

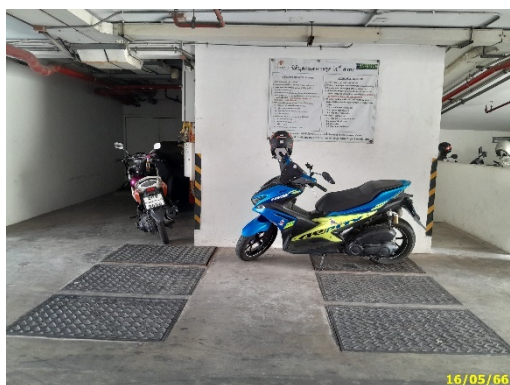
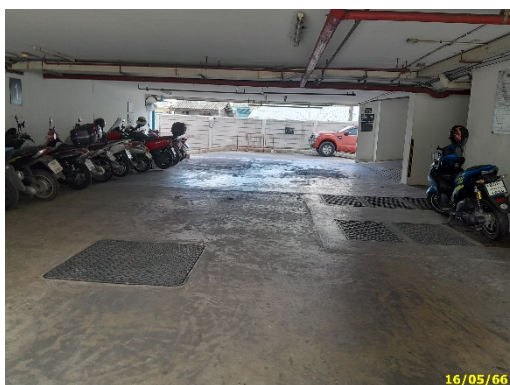
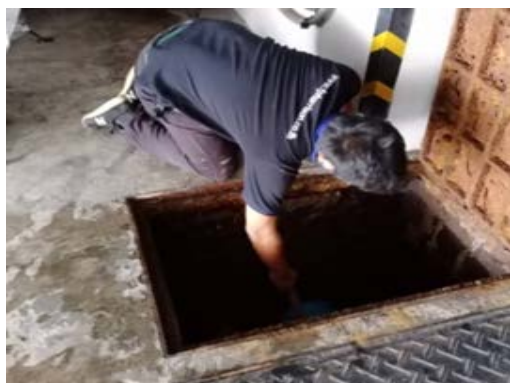
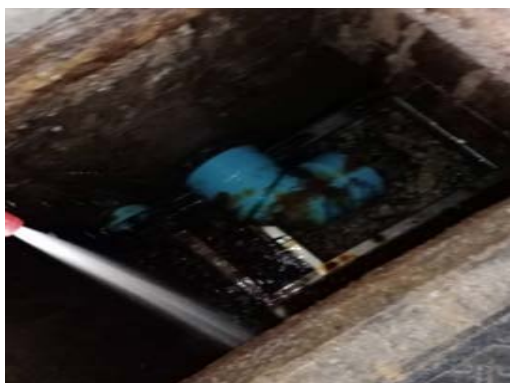
2. ทรัพยากรสิ่งแวดล้อมทางชีวภาพ					
2.1 แหล่งน้ำผิวดินและคุณภาพน้ำ	- จัดให้มีระบบบำบัดน้ำเสียขั้นต้นซึ่งประกอบด้วยถังตกไขมันสำหรับบำบัดน้ำเสียครัว และถังแยกกาก และส่วนบำบัดขั้นที่สองด้วยระบบตะกอนเร่งที่ออกแบบให้รองรับน้ำเสียไม่น้อยกว่า 200 ลบ.ม./วัน	✓	- ผู้พัฒนาโครงการจัดให้มีการก่อสร้างระบบบำบัดน้ำเสียแบบตะกอนเร่ง (Activated Sludge) จำนวน 1 ชุด ซึ่งรายละเอียดการก่อสร้างเป็นไปตามที่ได้เสนอในรายงานการวิเคราะห์ผลกระทบสิ่งแวดล้อม โดยลักษณะที่บ่งชี้ความเป็นจริง คือ สถานที่ตั้งของระบบบำบัดน้ำเสียและตำแหน่งของฝายบ่อ	-	ภาพที่ 2.2-4 ระบบการจัดการน้ำเสียและสิ่งปฏิกูล

3.7 การบำบัดน้ำเสีย	- จัดให้มีระบบบำบัดน้ำเสียขั้นต้นซึ่งประกอบด้วยถังดักไขมันสำหรับบำบัดน้ำเสียครัว และถังแยกกากและส่วนบำบัดขั้นที่สองด้วยระบบตะกอนเร่งที่ออกแบบให้รองรับน้ำเสีย ไม่น้อยกว่า 200 ลบ.ม./วัน	✓	- ผู้พัฒนาโครงการจัดให้มีการก่อสร้างระบบบำบัดน้ำเสียแบบตะกอนเร่ง (Activated Sludge) จำนวน 1 ชุด ซึ่งรายละเอียดการก่อสร้างเป็นไปตามที่ได้เสนอในรายงานการวิเคราะห์ผลกระทบสิ่งแวดล้อม โดยลักษณะที่บ่งชี้ความเป็นจริง คือ สถานที่ตั้งของระบบบำบัดน้ำเสียและตำแหน่งของผาบ่อ	-	ภาพที่ 2.2-4 ระบบการจัดการน้ำเสียและสิ่งปฏิกูล

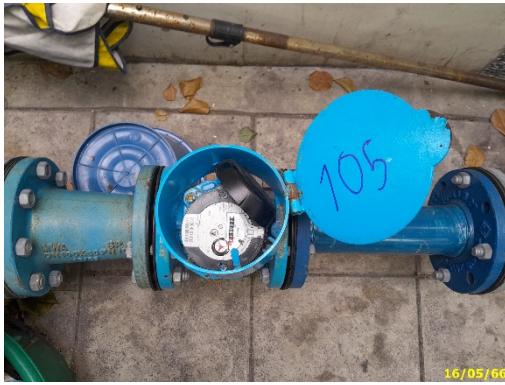
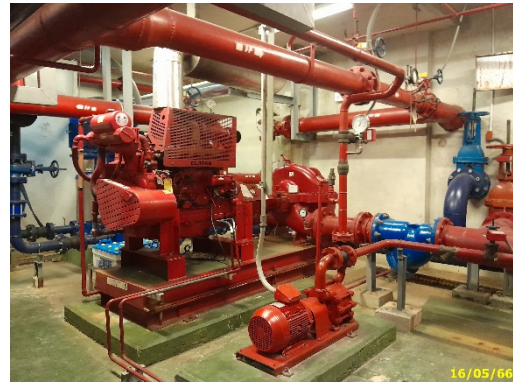
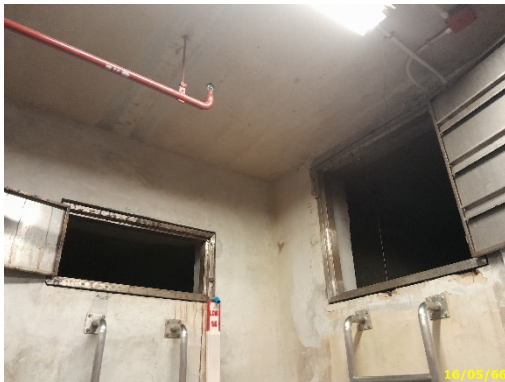
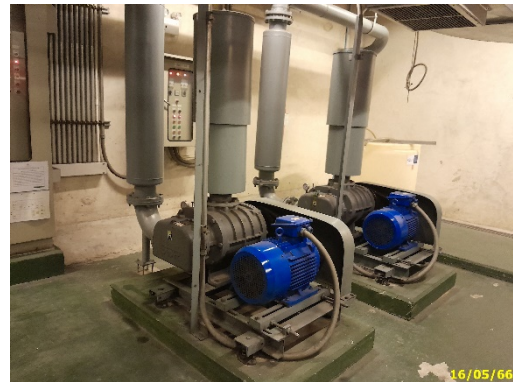
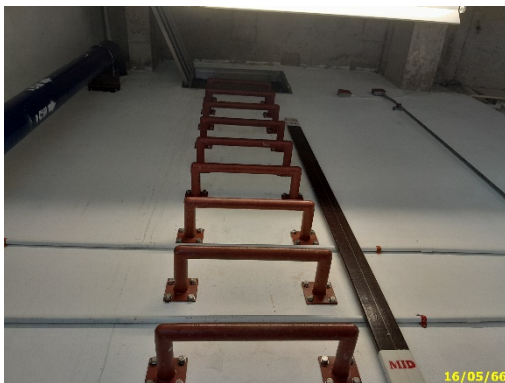
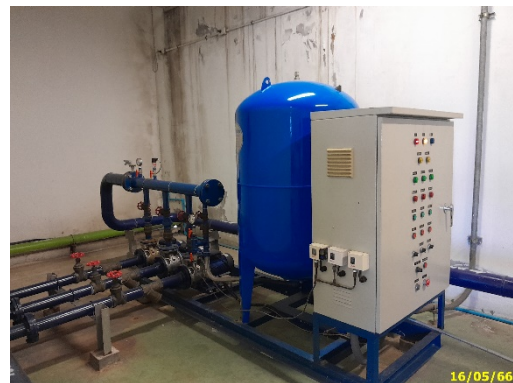
3.3 การใช้น้ำ (ต่อ)	- จัดล้างส้วมที่ใช้ได้ดินความจุ 500 ลบ.ม. และถังส้วมน้ำขึ้นหลังคาความจุ 44 ลบ.ม. ส้วมน้ำใช้ในชั่วโมงใช้น้ำสูงสุดไม่น้อยกว่า 2 ชม. และส้วมน้ำดับเพลิงได้ไม่ต่ำกว่า 30 นาที	✓ - ระบบน้ำใช้ของโครงการได้รับการก่อสร้างด้วยคุณสมบัติและลักษณะที่สอดคล้องต่อข้อบัญญัติที่ระบุในมาตรการ อย่างครบถ้วน	-	ภาพที่ 2.2-5 ระบบน้ำใช้

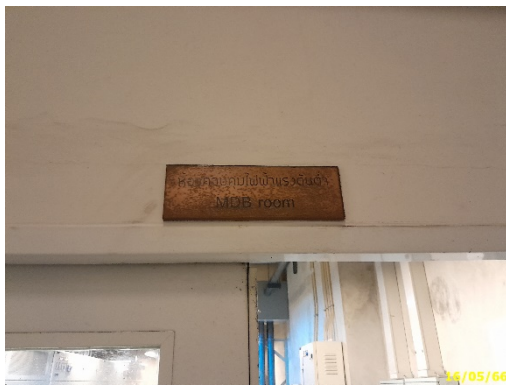
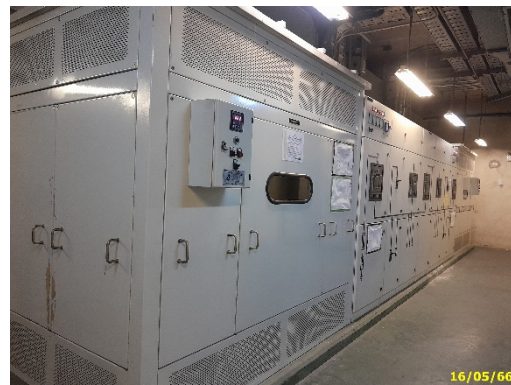
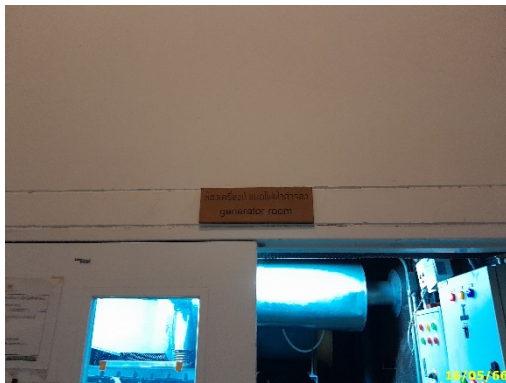
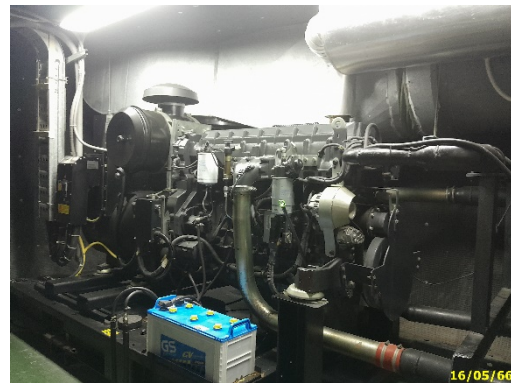
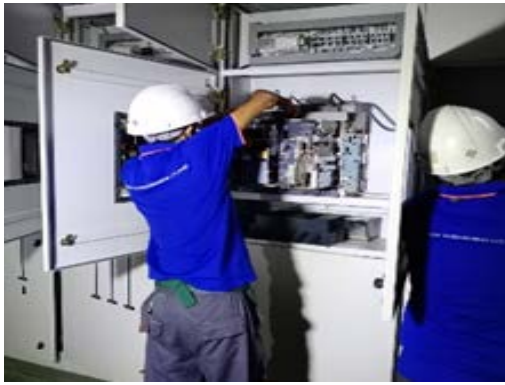
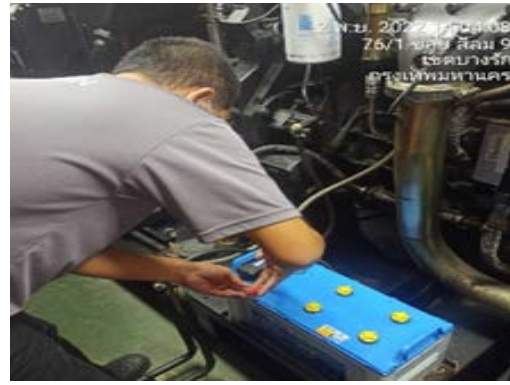
- ปรับเปลี่ยนอุปกรณ์ไฟฟ้าเมื่อครบอายุการใช้งานและตรวจซ่อมบำรุงระบบไฟฟ้าอย่างสม่ำเสมอ	✓ - การตรวจสอบระบบไฟฟ้า เช่น ระบบไฟฟ้าส่องสว่าง เครื่องใช้ไฟฟ้าที่มีใช้ในพื้นที่ส่วนกลาง จะดำเนินการตรวจสอบเป็นประจำทุกวันโดยช่างประจำอาคาร ทั้งนี้หากผลการตรวจสอบพบว่าอุปกรณ์ที่ใช้ในระบบดังกล่าวได้รับความเสียหายจนไม่สามารถใช้งานได้ ช่างประจำอาคารจะแจ้งต่อนิติบุคคลเพื่อดำเนินการปรับเปลี่ยนต่อไป	-	ภาพที่ 2.2-6 ระบบไฟฟ้า

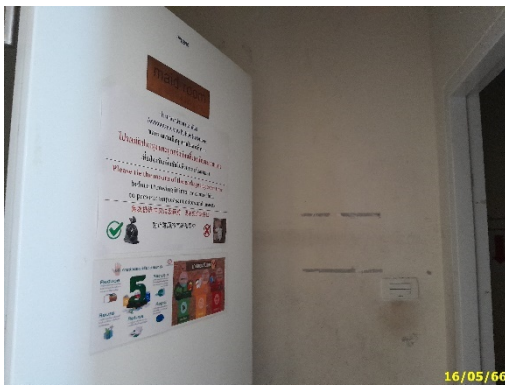
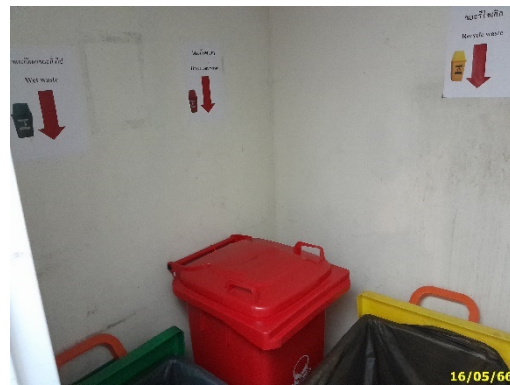
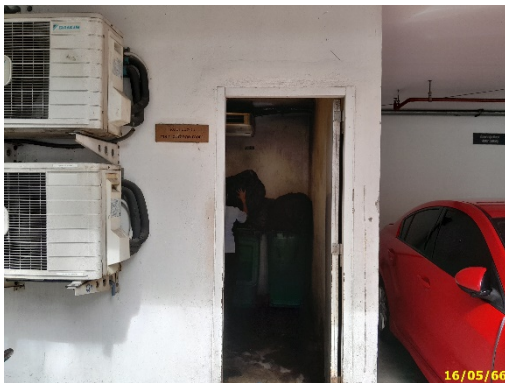
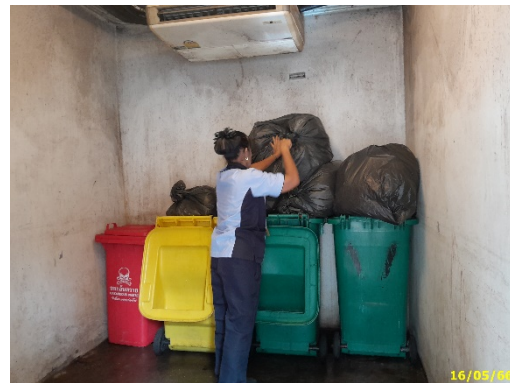
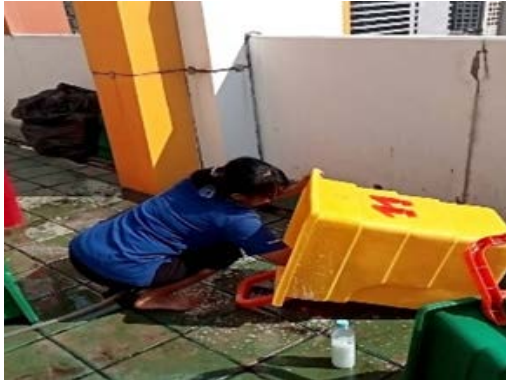
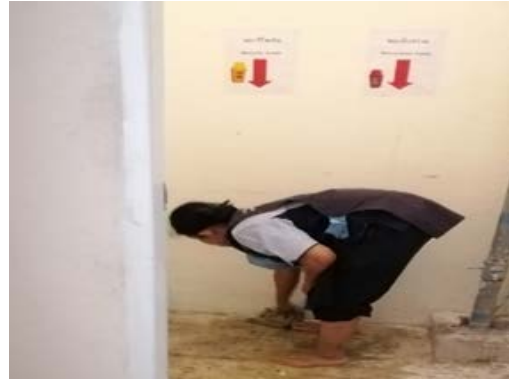
3.6 การจัดการขยะมูลฝอย/สิ่งปฏิกูล	มาตรการด้านการจัดการขยะมูลฝอย - จัดตั้งถังขยะขนาด 100 ล. จำนวน 3 ถัง แบ่งเป็น ถังขยะเปียก ถังขยะแห้ง และถังขยะอันตราย อย่างละ 1 ถัง ไว้ภายในห้องพักขยะแต่ละชั้นที่สามารถรองรับขยะได้อย่างน้อย 1 วัน	✓ - โครงการจัดให้มีพื้นที่สำหรับจัดเก็บขยะมูลฝอยของชั้นพักอาศัยจำนวน 1 ห้อง/ชั้น ซึ่งภายในประกอบด้วยถังรองรับมูลฝอย จำนวน 3 ถัง โดยเป็นถังขนาด 100 ลิตร แบ่งเป็น ขยะเปียก ขยะแห้ง และถังขยะอันตราย อย่างละ 1 ถัง	-	ภาพที่ 2.2-7 ระบบจัดการมูลฝอย

- จัดตั้งถังขยะขนาด 100 ล. จำนวน 1 ถัง ไว้ภายในห้องพักขยะรวมในส่วนพักขยะแห้งสำหรับรองรับขยะอันตราย	✓ - จากการสำรวจเบื้องต้นในบริเวณถูกกำหนดให้เป็นพื้นที่รองรับมูลฝอยรวมของโครงการ พบว่าบริเวณดังกล่าวมี “ถังรองรับมูลฝอยชนิดอันตราย” ที่มีขนาด 100 ลิตร เป็นอย่างต่ำ จำนวน 1 ถัง ทั้งนี้ลักษณะภายนอกที่ปรากฏสามารถบ่งบอกชนิดของมูลฝอยรองรับได้อย่างชัดเจน	-	ภาพที่ 2.2-7 ระบบจัดการมูลฝอย

- จัดพื้นที่สำหรับวางขยะเปียก ขยะแห้ง และขยะอันตรายภายในห้องพักขยะและติดป้ายให้ชัดเจนเพื่อความสะอาดในการเก็บขนของเจ้าหน้าที่จากสำนักงานเขตบางรัก	✓ - ลักษณะและประเภทของมูลฝอยจะถูกระบุด้วยสีของภาชนะบรรจุ บริเวณพื้นที่ตั้งของถังรองรับ เรียบร้อยแล้ว	-	ภาพที่ 2.2-7 ระบบจัดการมูลฝอย

- ทำความสะอาดห้องพักและถังขยะอย่างน้อยสัปดาห์ละ 1 ครั้ง เพื่อป้องกันการเกิดกลิ่นเหม็นอันเนื่องมาจากการหมักหมมของขยะมูลฝอยเป็นการป้องกันแมลงวันหรือสัตว์พาหะนำโรคอื่นๆ มาใช้เป็นแหล่งเพาะพันธุ์ และระบายน้ำจากห้องพักขยะไปบำบัดยังระบบบำบัดน้ำเสียรวม	✓ - โครงการมอบหมายให้พนักงานของ บริษัท จอห์นสัน เอเซีย คลีนนิ่ง จำกัด ทำหน้าที่ในการทำความสะอาดห้องพักมูลฝอยรวม เพื่อบริการเก็บขนมูลฝอยของสำนักงานเขตบางรัก โดยปกติจะมีความถี่ของการดำเนินการที่ 2 วัน/ครั้ง ทั้งนี้ นอกจากมีการทำความสะอาดแล้วการตรวจสอบการตกค้างของมูลฝอย จะได้รับการพิจารณาและตรวจสอบรวมด้วย	-	ภาพที่ 2.2-7 ระบบจัดการมูลฝอย

3.6 การจัดการขยะมูลฝอย/สิ่งปฏิกูล (ต่อ)	- ตรวจสอบภาชนะรองรับขยะมูลฝอยอยู่เสมอ หากพบว่าแตกชำรุด หรือรั่วซึม จะต้องซ่อมแซมหรือแก้ไขให้พร้อมที่จะใช้งานได้อยู่เสมอ	✓ - ความสมบูรณ์ของภาชนะ ความสะอาด และภาวการณ์ตกค้าง จะได้รับการตรวจสอบจากพนักงานทำความสะอาดเป็นประจำทุกวัน ทั้งนี้ หากพบว่าภาชนะบรรจุอยู่ในสภาพที่ไม่สมบูรณ์ ผู้ปฏิบัติหน้าที่จะแจ้งต่อนิติบุคคลเพื่อดำเนินการอนุมัติทรัพยากรเพื่อดำเนินการปรับเปลี่ยนทันที	-	ภาพที่ 2.2-7 ระบบจัดการมูลฝอย

- ประสานงานไปยังสำนักงานเขตบางรักเพื่อขอความร่วมมือในการเข้าเก็บขยะทั่วไปและขยะอันตรายภายในโครงการ	✓ - มูลฝอยทุกประเภทจะถูกส่งไปกำจัดยังสำนักงานเขตบางรัก ด้วยความถี่ 2 วัน/ครั้ง	-	ภาพที่ 2.2-7 ระบบจัดการมูลฝอย

- จัดทำป้ายติดบริเวณประตูห้องพักขยะในตำแหน่งที่เห็นได้ชัดเจนว่า “ปิดประตูให้สนิท” เพื่อเป็นการเตือนให้พนักงานรักษาความสะอาดทำการปิดประตูให้สนิท หลังจากนำทุกครั้งขยะมาเก็บรวบรวม ซึ่งจะช่วยป้องกันปัญหาแมลงรบกวนได้	✓ - ป้ายที่มีข้อความที่สอดคล้องต่อมาตรการได้รับการติดตั้งในบริเวณที่เป็นพื้นที่ที่ักมูลฝอยประจำชั้น เรียบร้อยแล้ว	-	ภาพที่ 2.2-7 ระบบจัดการมูลฝอย

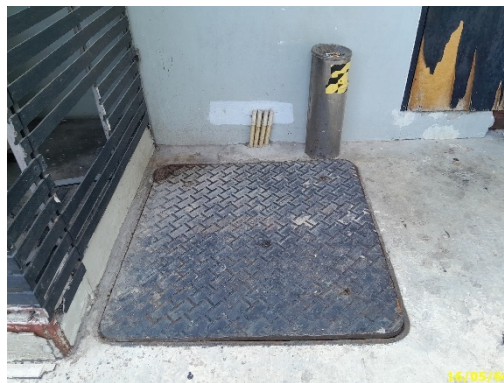
- จัดให้มีท่อรวบรวมน้ำฝนภายในพื้นที่โครงการมายังบ่อท่วงน้ำขนาด 120 ลูกบาศก์เมตร เพื่อรองรับน้ำส่วนเกินและสูบออกหลังฝนหยุดตกด้วยเครื่องสูบน้ำ 2 ตัว มีอัตราการระบายรวม 1.1 ลบ.ม./วินาที ซึ่งเมื่อรวมกับอัตราการระบายน้ำเสียในชั่วโมงสูงสุด 0.42 ลบ.ม./วินาที จะเท่ากับอัตราการระบายน้ำก่อนพัฒนาโครงการ 1.52 ลบ.ม./วินาที	✓ - โครงการมีการก่อสร้างระบบท่วงน้ำ ถูกต้องที่ตามคุณสมบัติที่ถูกระบุในมาตรการ	-	ภาพที่ 2.2-8 ระบายน้ำและการป้องกันน้ำท่วม

- ในการระบายน้ำฝนส่วนเกินออกสู่ท่อระบายน้ำสาธารณะริมถนนสาทรซอย 10 ด้านหน้าโครงการจะจัดให้มีตะแกรงปิดด้านหน้าในตำแหน่งก่อนปล่อยออกเพื่อป้องกันขยะมูลฝอยลงสู่ท่อระบายน้ำ	✓ - โครงการมีการก่อสร้างระบบท่วงน้ำ ในการระบายน้ำฝนส่วนเกินออกสู่ท่อระบายน้ำสาธารณะ เรียบร้อยแล้ว	-	ภาพที่ 2.2-8 ระบายน้ำและการป้องกันน้ำท่วม

- ตรวจดูท่อระบายน้ำภายในโครงการอย่างสม่ำเสมอ 1 เดือน/ครั้ง (หรือตามความเหมาะสม)	✓ - โครงการได้จัดให้มีเจ้าหน้าที่รับผิดชอบในการตรวจสอบปริมาณตะกอนที่สะสมอยู่ภายในบ่อพักน้ำเป็นประจำอย่างน้อยเดือนละ 1 ครั้ง ซึ่งหากตรวจสอบแล้วพบว่าปริมาณตะกอนมากจนถึงระดับที่ส่งผลกระทบ	-	ภาพที่ 2.2-8 ระบายน้ำและการป้องกันน้ำท่วม

3.8 การระบายน้ำและการป้องกันน้ำท่วม (ต่อ)		โครงการจะดำเนินการจัดสรรทรัพยากรที่เหมาะสมเพื่อดำเนินการขุดลอกต่อไป		
	- ขุดลอกท่อระบายน้ำภายในโครงการ อย่างสม่ำเสมอ 1 เดือน/ครั้ง (หรือตามความเหมาะสม)	✓ - โครงการได้จัดให้มีเจ้าหน้าที่รับผิดชอบในการตรวจสอบปริมาณตะกอนที่สะสมอยู่ภายในบ่อพักน้ำเป็นประจำอย่างน้อยเดือนละ 1 ครั้ง ซึ่งหากตรวจสอบแล้วพบว่าปริมาณตะกอนมากจนถึงระดับที่ส่งผลกระทบต่อโครงการจะดำเนินการจัดสรรทรัพยากรที่เหมาะสมเพื่อดำเนินการขุดลอกต่อไป	-	ภาพที่ 2.2-8 ระบายน้ำและการป้องกันน้ำท่วม

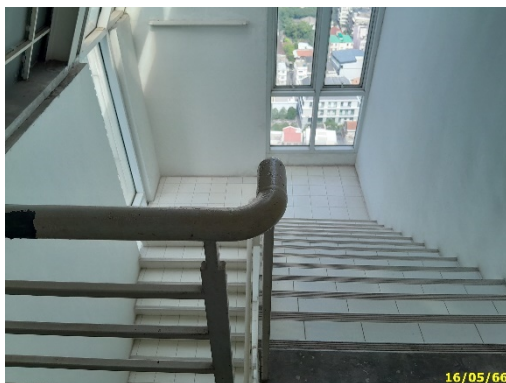
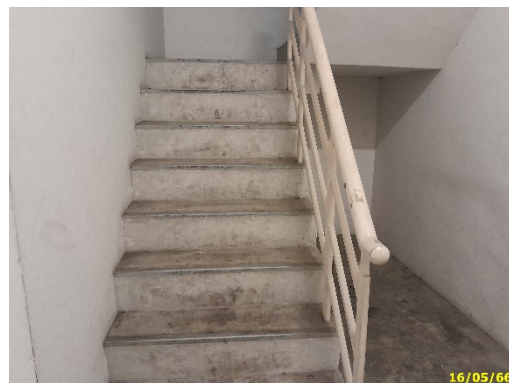
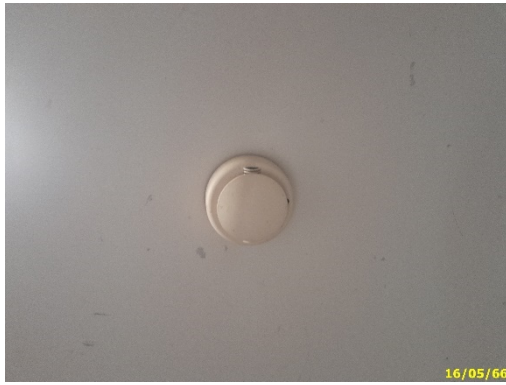
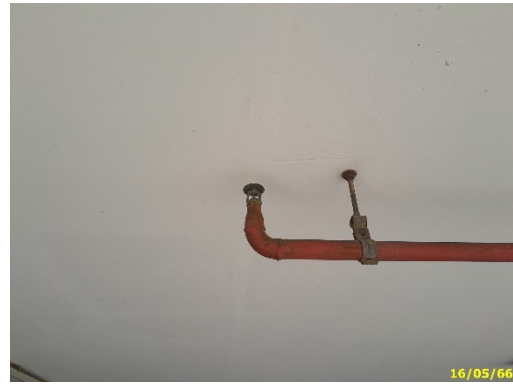
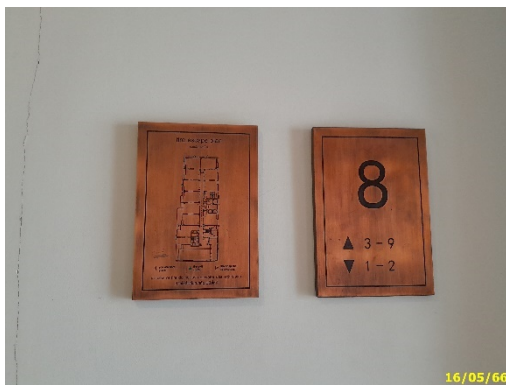
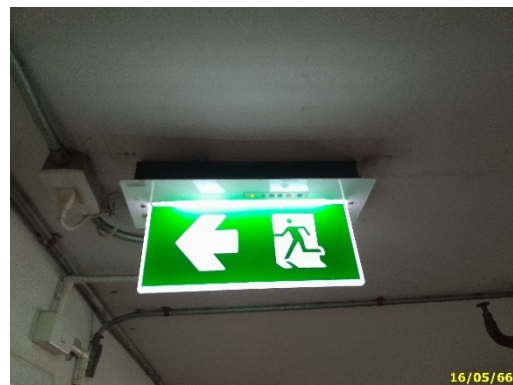
3.9 การป้องกันและบรรเทาสาธารณภัย	- ติดตั้งระบบป้องกันอัคคีภัยตามข้อกำหนดของกฎกระทรวงฉบับที่ 33 (พ.ศ.2535) ฉบับที่ 47 (พ.ศ.2540) และฉบับที่ 50 (พ.ศ.2543) ออกตามความในพรบ.ควบคุมอาคาร พ.ศ.2522 รวมทั้งข้อกำหนดที่เกี่ยวข้องอย่างครบถ้วนประกอบด้วยระบบแจ้งเหตุเพลิงไหม้, อุปกรณ์แจ้งเหตุเพลิงไหม้แบบใช้มือ, อุปกรณ์ส่งสัญญาณแจ้งเหตุเพลิงไหม้และประกาศ, อุปกรณ์ตรวจจับอุณหภูมิ, อุปกรณ์ตรวจจับควัน, ไฟสัญญาณระยะไกล, น้ำสำรองดับเพลิงไม่ต่ำกว่า 30 นาที, หัวกระจายน้ำดับเพลิงอัตโนมัติ, ลิฟต์ดับเพลิง, ตู้ดับเพลิง, ระบบท่อเย็น 3 ท่อเย็น, หัวรับน้ำดับเพลิง 2 ชุด, เครื่องสูบน้ำดับเพลิง 1 ชุด, เครื่องดับเพลิงแบบมือถือชนิด ABC ติดตั้งภายในตู้ดับเพลิง 1 ชุด/ตู้, พื้นที่หนีไฟทางอากาศ ขนาดกว้างxยาว เท่ากับ 10x10 ม. จุบรวมคนภายในโครงการพื้นที่ 325 ตร.ม. (สัดส่วนไม่น้อยกว่า 0.25 ตร.ม./คน), บันไดหนีไฟ, ถนนโดยรอบอาคารกว้าง 6 ม., ป้ายบอกทางหนีไฟและไฟสำรองฉุกเฉิน, แบบแปลนแผนผังตำแหน่งที่ติดตั้งอุปกรณ์ดับเพลิง และระบบป้องกันฟ้าผ่า	✓ - อุปกรณ์ที่ใช้ในระบบป้องกันและเตือนอัคคีภัยได้รับการติดตั้งอย่างสมบูรณ์เรียบร้อยแล้ว	-	ภาพที่ 2.2-9 ระบบป้องกันอัคคีภัย

- ประชาสัมพันธ์และติดประกาศแสดงวิธีการใช้เครื่องมือและอุปกรณ์ดับเพลิง บริเวณตำแหน่งที่ติดตั้งระบบดับเพลิงเพื่อให้ผู้พักอาศัยได้ทราบ และสามารถปฏิบัติได้ในกรณีฉุกเฉิน	✓ - ป้ายแนะนำการใช้อุปกรณ์ในระบบป้องกันและระงับอัคคีภัยได้รับการติดตั้งบริเวณที่ตั้งของอุปกรณ์เป็นที่เรียบร้อยแล้ว ทั้งนี้ คำแนะนำการใช้งานของอุปกรณ์บางชนิดมีการระบุในฉลากของอุปกรณ์	-	ภาพที่ 2.2-9 ระบบป้องกันอัคคีภัย

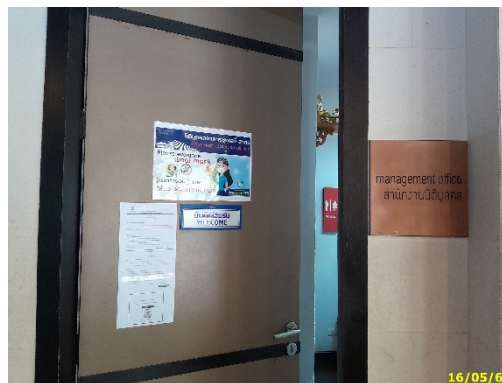
- จัดให้มีการระบบติดตามเรื่องร้องเรียนของชุมชน ภายหลังการเปิดดำเนินโครงการ	✓ - โครงการการติดตามเรื่องร้องเรียนของชุมชน โดยผู้อาศัยรอบโครงการสามารถเข้ามาร้องเรียนต่อโครงการได้โดยตรงที่สำนักงานนิติบุคคลอาคารชุดได้ตลอดระยะเวลาทำการ	-	ภาพที่ 2.2-10 สำนักงานนิติบุคคลอาคารชุด
