ผลการปฏิบัติตามมาตรการป้องกันและแก้ไขผลกระทบ สิ่งแวดล้อม

ผลการปฏิบัติตามมาตรการป้องกันและแก้ไขผลกระทบสิ่งแวดล้อม

ตารางที่ 2.2-1 มาตรการป้องกันและแก้ไขผลกระทบสิ่งแวดล้อมโครงการ The Master Sathorn Executive (ส่วนขยาย) (ระยะดำเนินการ)

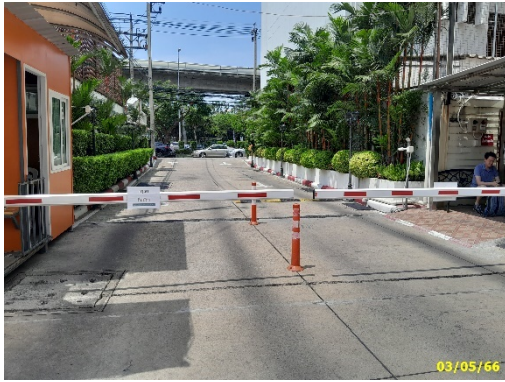
ทางเข้า-ออก

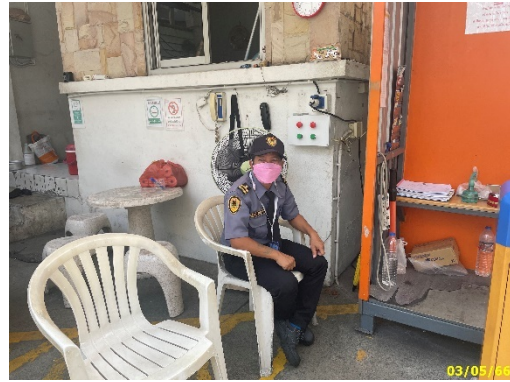
| องค์ประกอบทางสิ่งแวดล้อม | มาตรการป้องกันและแก้ไขผลกระทบสิ่งแวดล้อม | ผลการปฏิบัติและรายละเอียดการปฏิบัติตามมาตรการ ✓ = ปฏิบัติ ✕ = ไม่ได้ปฏิบัติ ○ = ปฏิบัติไม่ได้ ⊙ = ปฏิบัติได้แต่ไม่มีประสิทธิภาพ ● = ยังไม่ถึงเวลาปฏิบัติ | | ปัญหา/อุปสรรค/ แนวทางแก้ไข | เอกสารอ้างอิง |
|---|--|--|---|---|--|
| | 3. จัดให้มีเจ้าหน้าที่อำนวยความสะดวกในการจราจรบริเวณทางเข้า-ออกโครงการ | ✓ | - โครงการมีเจ้าหน้าที่รักษาความปลอดภัยอำนวยความสะดวกในการจราจรบริเวณทางเข้า-ออก อย่างสม่ำเสมอ | - | ภาพที่ 2.2-1 การจราจร ภาคผนวก ค-2 สัญญาว่าจ้าง รปภ. |

ป้อม รปภ. และเจ้าหน้าที่รักษาความปลอดภัย

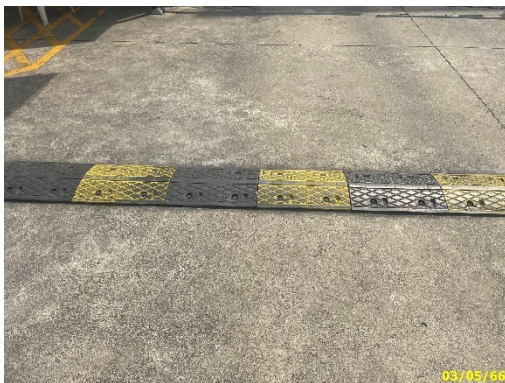
| องค์ประกอบทางสิ่งแวดล้อม | มาตรการป้องกันและแก้ไขผลกระทบสิ่งแวดล้อม | ผลการปฏิบัติและรายละเอียดการปฏิบัติตามมาตรการ ✓ = ปฏิบัติ ✕ = ไม่ได้ปฏิบัติ ○ = ปฏิบัติไม่ได้ ⊙ = ปฏิบัติได้แต่ไม่มีประสิทธิภาพ ● = ยังไม่ถึงเวลาปฏิบัติ | | ปัญหา/อุปสรรค/ แนวทางแก้ไข | เอกสารอ้างอิง |
|---|--|--|---|---|--|
| 1.2 คุณภาพอากาศ 1) ฝุ่นละออง | 1. ควบคุมความเร็วของรถภายในโครงการ เช่น ป้ายจำกัดความเร็วสัญญาณเพื่อลดความเร็ว เพื่อไม่ให้เกิดการฟุ้งกระจายของฝุ่นในผิวถนน | ✓ | - ทางโครงการมีการควบคุมความเร็วของรถโดยการจัดทำสัญญาณบริเวณก่อนถึงทางเข้าอาคาร และมีเจ้าหน้าที่คอยดูแลการจราจรภายในโครงการ | - | ภาพที่ 2.2-1 การจราจร |

| องค์ประกอบทางสิ่งแวดล้อม | มาตรการป้องกันและแก้ไขผลกระทบสิ่งแวดล้อม | ผลการปฏิบัติและรายละเอียดการปฏิบัติตามมาตรการ ✓ = ปฏิบัติ ✗ = ไม่ได้ปฏิบัติ ○ = ปฏิบัติไม่ได้ ⊙ = ปฏิบัติได้แต่ไม่มีประสิทธิภาพ ● = ยังไม่ถึงเวลาปฏิบัติ | ปัญหา/อุปสรรค/ แนวทางแก้ไข | เอกสารอ้างอิง |
|--|---|---|---|---|
| | 3. จัดให้มีสัญญาณบริเวณจุดเข้า-ออกพื้นที่โครงการ เพื่อช่วยชะลอความเร็วของรถป้องกันอุบัติเหตุที่อาจเกิดขึ้นได้ | ✓ - ทางโครงการมีการควบคุมความเร็วของรถโดยการจัดทำสัญญาณบริเวณก่อนถึงทางเข้าอาคาร และมีเจ้าหน้าที่คอยดูแลการจราจรภายในโครงการ | - | ภาพที่ 2.2-1 การจราจร |

สั่นนูลดความเร็ว

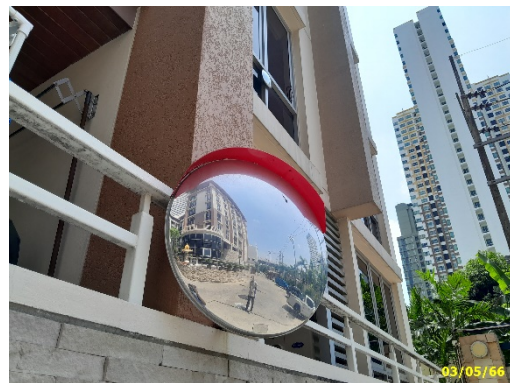
กระจกนูนโค้ง

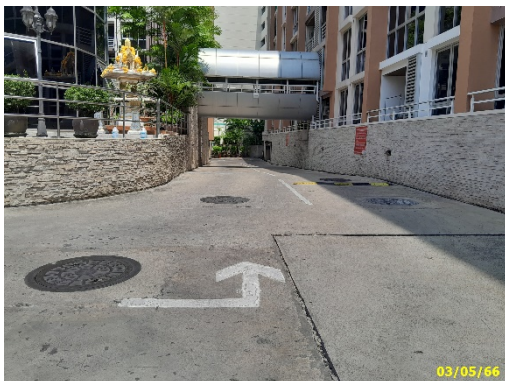
เส้นทางการจราจร และทางเข้า-ออก อาคาร A และ B

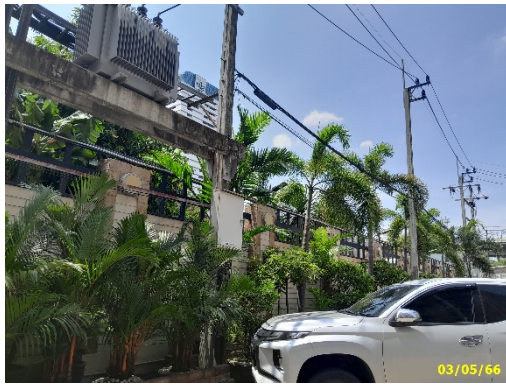
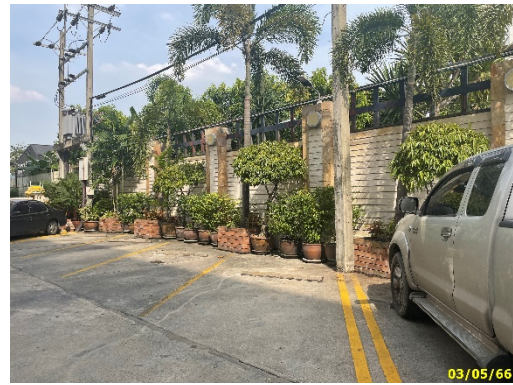
พื้นที่จอดรถภายนอก

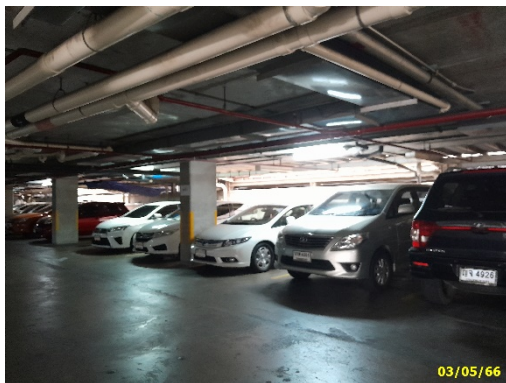
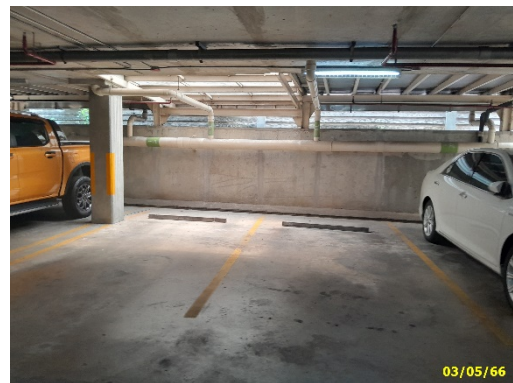
พื้นที่จอดรถภายใน

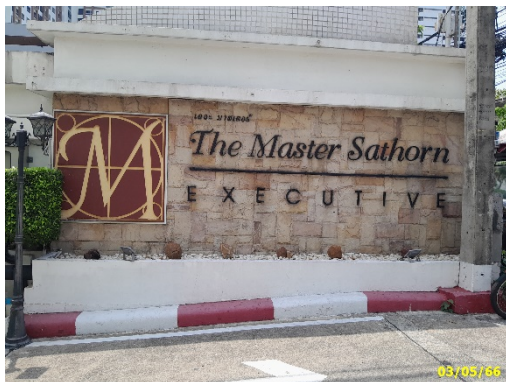
| องค์ประกอบทางสิ่งแวดล้อม | มาตรการป้องกันและแก้ไขผลกระทบสิ่งแวดล้อม | ผลการปฏิบัติและรายละเอียดการปฏิบัติตามมาตรการ ✓ = ปฏิบัติ ✗ = ไม่ได้ปฏิบัติ ○ = ปฏิบัติไม่ได้ ⊙ = ปฏิบัติได้แต่ไม่มีประสิทธิภาพ ● = ยังไม่ถึงเวลาปฏิบัติ | ปัญหา/อุปสรรค/ แนวทางแก้ไข | เอกสารอ้างอิง |
|--|---|---|---|---|
| 3.9 การจราจร | 1. ติดตั้งป้ายชื่อโครงการ ลูกศรแสดงทิศทาง บริเวณทางเข้า-ออกโครงการที่สามารถเห็นได้ชัดเจน และในระยะทางพอสมควรที่จะชะลอรถได้ทันก่อนเข้าสู่โครงการได้อย่างปลอดภัย | ✓ - โครงการมีการติดตั้งป้ายชื่อโครงการ ลูกศรแสดงทิศทาง การเข้า-ออกโครงการ อย่างชัดเจนก่อนเข้าโครงการ เรียบร้อยแล้ว | - | ภาพที่ 2.2-1 การจราจร |

ป้ายชื่อโครงการ

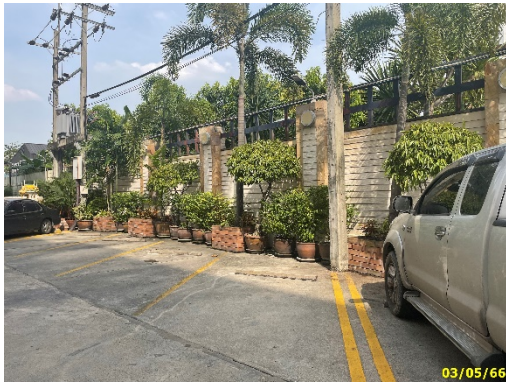
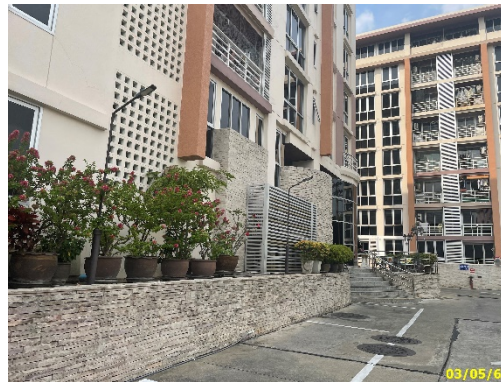
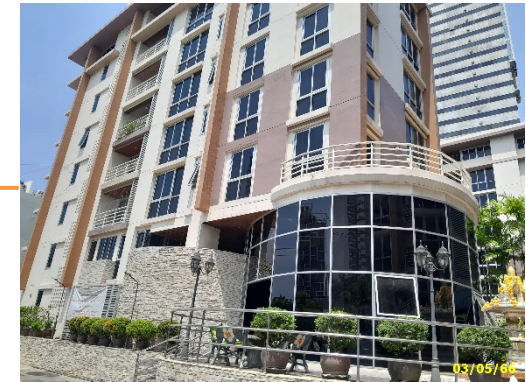
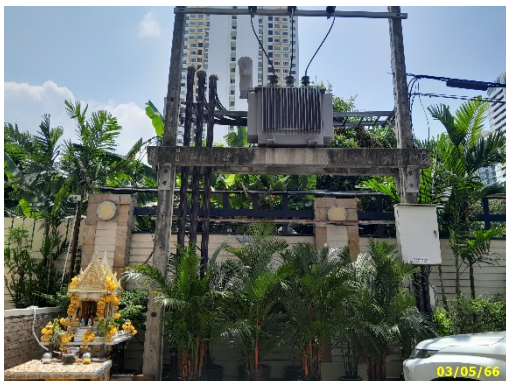
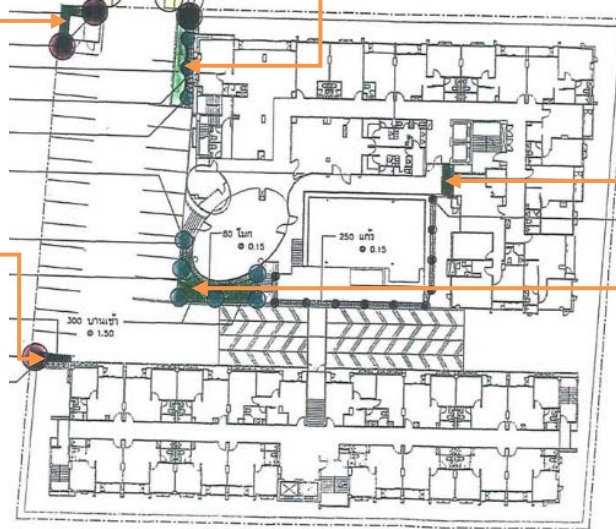
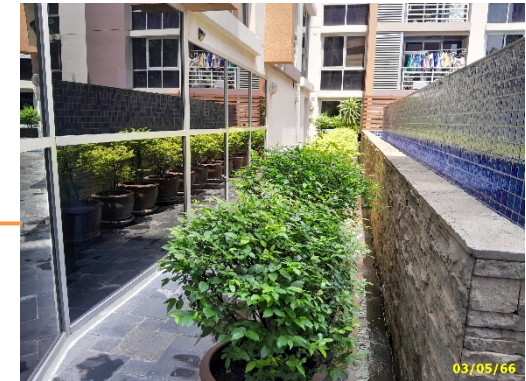
ภายนอกอาคาร A B
ภาพที่ 2.2-2 พื้นที่สีเขียว

| องค์ประกอบทางสิ่งแวดล้อม | มาตรการป้องกันและแก้ไขผลกระทบสิ่งแวดล้อม | ผลการปฏิบัติและรายละเอียดการปฏิบัติตามมาตรการ ✓ = ปฏิบัติ ✕ = ไม่ได้ปฏิบัติ ○ = ปฏิบัติไม่ได้ ⊙ = ปฏิบัติได้แต่ไม่มีประสิทธิภาพ ● = ยังไม่ถึงเวลาปฏิบัติ | | ปัญหา/อุปสรรค/ แนวทางแก้ไข | เอกสารอ้างอิง |
|---|--|--|---|---|--|
| | 4. โครงการจะปลูกต้นไม้และพืชคลุมดินให้มากที่สุดเท่าที่จะทำได้ทั้งภายในและภายนอกอาคาร โดยมีพื้นที่รวม 2,237 ตร.ม. คิดเป็นอัตราส่วนพื้นที่สีเขียวต่อผู้พักอาศัยประมาณ 2.21 ตารางเมตร/คน โดยมีรายละเอียดดังนี้ - บริเวณภายนอกอาคาร มีพื้นที่ 384.3 ตร.ม. - บริเวณชั้นล่างภายในอาคาร A และ B มีพื้นที่ 701 ตร.ม. - บริเวณชั้น 1 ของอาคาร A มีพื้นที่ 72.7 ตร.ม. | ⊙ | - โครงการมีปลูกต้นไม้และพืชคลุมดินบริเวณภายนอกอาคารและชั้นล่างของอาคาร A และ B อย่างเต็มพื้นที่ แต่ทั้งนี้ในบริเวณชั้นหลังคาของอาคาร A และ B ยังไม่มีการปลูกต้นไม้หรือพืชคลุมดิน แต่อย่างใด | ตารางที่ 4-2 | ภาพที่ 2.2-2 พื้นที่สีเขียว ภาคผนวก ค-3 สัญญาดูแลพื้นที่สีเขียว |

| องค์ประกอบทางสิ่งแวดล้อม | มาตรการป้องกันและแก้ไขผลกระทบสิ่งแวดล้อม | ผลการปฏิบัติและรายละเอียดการปฏิบัติตามมาตรการ ✓ = ปฏิบัติ ✗ = ไม่ได้ปฏิบัติ ○ = ปฏิบัติไม่ได้ ⊙ = ปฏิบัติได้แต่ไม่มีประสิทธิภาพ ● = ยังไม่ถึงเวลาปฏิบัติ | ปัญหา/อุปสรรค/แนวทางแก้ไข | เอกสารอ้างอิง |
|---|--|--|---|---|
| | 3. โครงการจะปลูกต้นไม้และพืชคลุมดินให้มากที่สุดเท่าที่จะทำได้ทั้งภายในและภายนอกอาคาร โดยมีพื้นที่รวม 2,237 ตร.ม. คิดเป็นอัตราส่วนพื้นที่สีเขียวต่อผู้พักอาศัยประมาณ 2.21 ตารางเมตร/คน โดยมีรายละเอียดดังนี้ - บริเวณภายนอกอาคาร มีพื้นที่ 384.3 ตร.ม. - บริเวณชั้นล่างภายในอาคาร A และ B มีพื้นที่ 701 ตร.ม. - บริเวณชั้น 1 ของอาคาร A มีพื้นที่ 72.7 ตร.ม. | ⊙ - โครงการมีปลูกต้นไม้และพืชคลุมดินบริเวณภายนอกอาคารและชั้นล่างของอาคาร A และ B อย่างเต็มพื้นที่ แต่ทั้งนี้ในบริเวณชั้นหลังคาของอาคาร A และ B ยังไม่มีการปลูกต้นไม้หรือพืชคลุมดิน แต่อย่างใด | ตารางที่ 4-2 | ภาพที่ 2.2-2 พื้นที่สีเขียว |

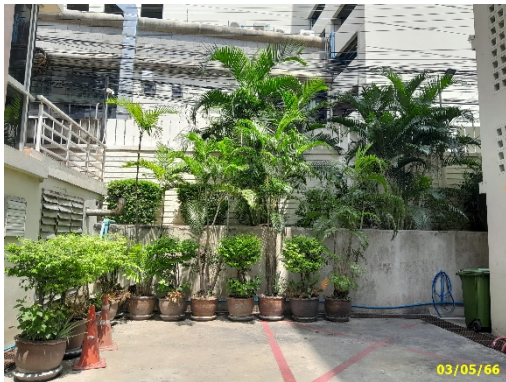
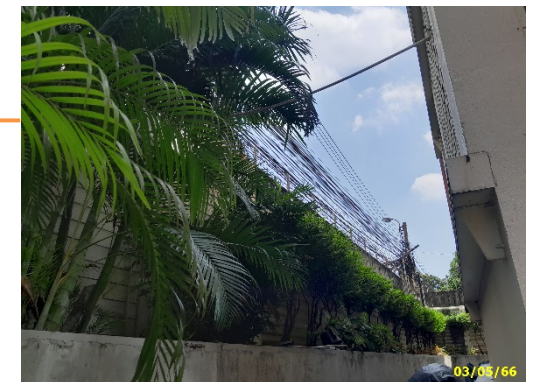
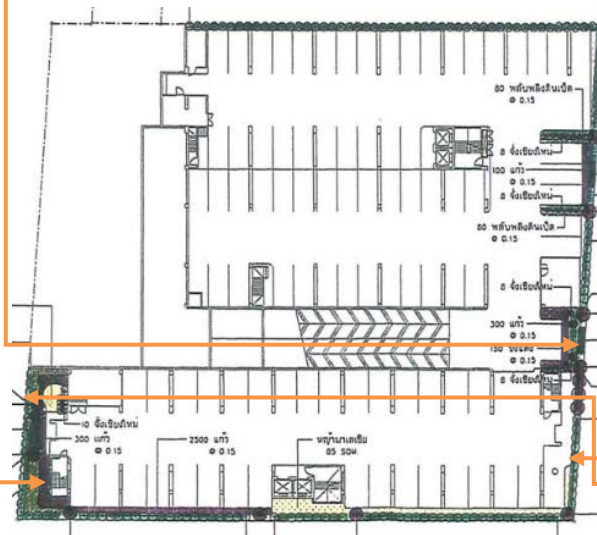
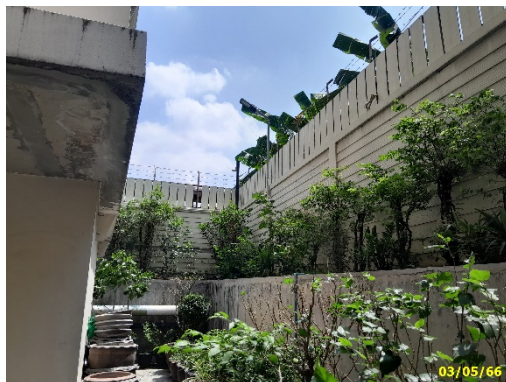
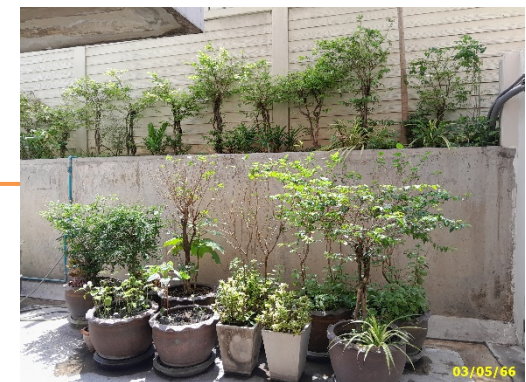
ชั้นล่างอาคาร A B
ภาพที่ 2.2-2 (ต่อ) พื้นที่สีเขียว

| องค์ประกอบทางสิ่งแวดล้อม | มาตรการป้องกันและแก้ไขผลกระทบสิ่งแวดล้อม | ผลการปฏิบัติและรายละเอียดการปฏิบัติตามมาตรการฯ ✓ = ปฏิบัติ ✕ = ไม่ได้ปฏิบัติ ○ = ปฏิบัติไม่ได้ ⊙ = ปฏิบัติได้แต่ไม่มีประสิทธิภาพ ● = ยังไม่ถึงเวลาปฏิบัติ | | ปัญหา/อุปสรรค/ แนวทางแก้ไข | เอกสารอ้างอิง |
|---|--|---|---|---|---|
| 4.3 สุข ทรียภาพ และทัศนียภาพ | <p>1. โครงการจะปลูกต้นไม้และพืชคลุมดินให้มากที่สุดเท่าที่จะทำได้ทั้งภายในและภายนอกอาคาร โดยมีพื้นที่รวม 2,237 ตร.ม. คิดเป็นอัตราส่วนพื้นที่สีเขียวต่อผู้พักอาศัยประมาณ 2.21 ตารางเมตร/คน โดยมีรายละเอียดดังนี้</p> <ul style="list-style-type: none"> - บริเวณภายนอกอาคาร มีพื้นที่ 384.3 ตร.ม. - บริเวณชั้นล่างภายในอาคาร A และ B มีพื้นที่ 701 ตร.ม. - บริเวณชั้นล่างภายในอาคาร A มีพื้นที่ 72.7 ตร.ม. - บริเวณชั้นหลังคาของอาคาร A และ B มีพื้นที่ 1,079 ตร.ม. ต้นไม้ที่นำมาปลูกภายในโครงการ ได้แก่ ปาล์มน้ำมัน, เข็มม่วง, พลับพลึงหมากเหลือง เป็นต้น | ⊙ | - โครงการมีปลูกต้นไม้และพืชคลุมดินบริเวณภายนอกอาคารและชั้นล่างของอาคาร A และ B อย่างเต็มพื้นที่ แต่ทั้งนี้ในบริเวณชั้นหลังคาของอาคาร A และ B ยังไม่มีการปลูกต้นไม้หรือพืชคลุมดิน แต่อย่างใด | ตารางที่ 4-2 | ภาพที่ 2.2-2 พื้นที่สีเขียว |

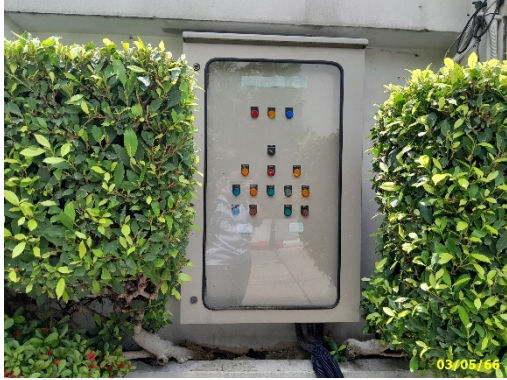
ตู้ควบคุมระบบก่อนปล่อยออก กทม.

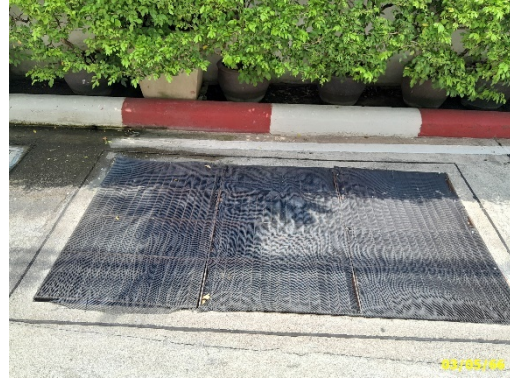
บ่อพักน้ำสุดท้ายก่อนระบายออกสู่สาธารณะ

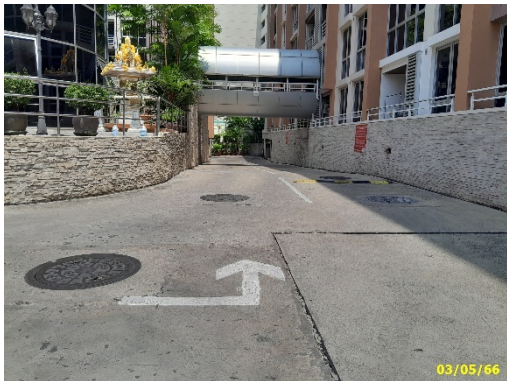
| องค์ประกอบทางสิ่งแวดล้อม | มาตรการป้องกันและแก้ไขผลกระทบสิ่งแวดล้อม | ผลการปฏิบัติและรายละเอียดการปฏิบัติตามมาตรการ ✓ = ปฏิบัติ ✗ = ไม่ได้ปฏิบัติ ○ = ปฏิบัติไม่ได้ ⊙ = ปฏิบัติได้แต่ไม่มีประสิทธิภาพ ● = ยังไม่ถึงเวลาปฏิบัติ | ปัญหา/อุปสรรค/ แนวทางแก้ไข | เอกสารอ้างอิง |
|---|--|--|---|--|
| 1.4 คุณภาพน้ำ | 1. โครงการจะใช้ระบบบำบัดน้ำเสียรวม ซึ่งประกอบด้วย บ่อเกรอะ-บ่อกรองไร้อากาศ-บ่อเติมอากาศ-บ่อตกตะกอน-บ่อสูบน้ำทิ้งและบ่อเก็บตะกอน โดยระบบบำบัดน้ำเสียออกแบบให้รองรับน้ำเสียได้ 190 ลบ.ม./วัน ซึ่งระบบบำบัดน้ำเสียดังกล่าวมีประสิทธิภาพร้อยละ 92 สามารถบำบัดน้ำเสียจนได้น้ำทิ้งที่มีคุณภาพได้ตามมาตรฐานน้ำทิ้งจากอาคารประเภท ข. และจะมีค่า BOD ในน้ำทิ้งไม่เกิน 20 มก./ล. | ✓ - โครงการจัดให้มีระบบบำบัดน้ำเสียรวมภายในพื้นที่โครงการ ประกอบด้วย บ่อเกรอะ บ่อกรองไร้อากาศ บ่อเติมอากาศ บ่อตกตะกอน บ่อสูบน้ำทิ้งและบ่อเก็บตะกอน และปัจจุบันโครงการมีน้ำเสียเข้าระบบบำบัดน้ำเสียรวมเฉลี่ย 40 ลูกบาศก์เมตร/วัน ซึ่งตั้งอยู่บริเวณด้านหน้าของอาคาร | - | ภาพที่ 2.2-3 ระบบบำบัดน้ำเสีย |

พื้นที่ตั้งระบบบำบัดน้ำเสียรวม

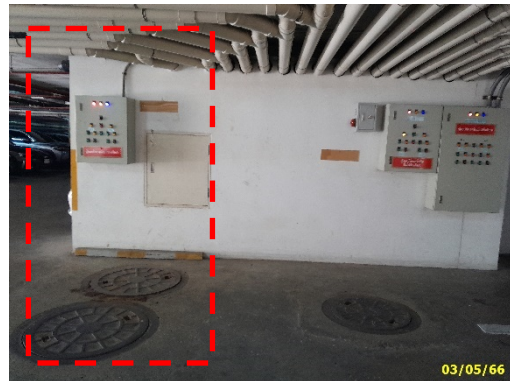
บ่อเกรอะ อาคาร A (จุดเก็บน้ำ)

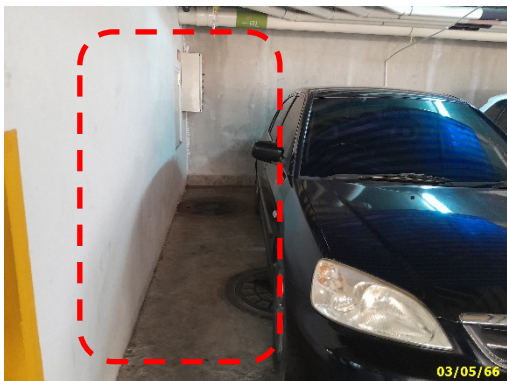
บ่อเกรอะ อาคาร B (จุดเก็บน้ำ)

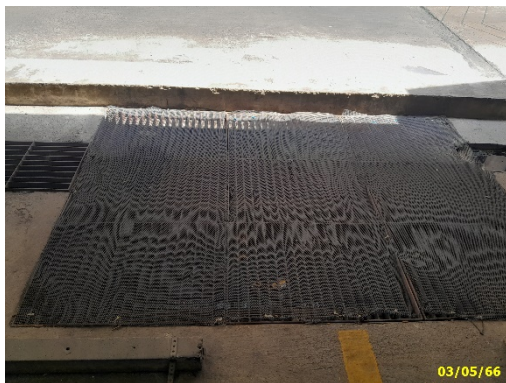
| องค์ประกอบทางสิ่งแวดล้อม | มาตรการป้องกันและแก้ไขผลกระทบสิ่งแวดล้อม | ผลการปฏิบัติและรายละเอียดการปฏิบัติตามมาตรการฯ ✓ = ปฏิบัติ ✗ = ไม่ได้ปฏิบัติ ○ = ปฏิบัติไม่ได้ ⊙ = ปฏิบัติได้แต่ไม่มีประสิทธิภาพ ● = ยังไม่ถึงเวลาปฏิบัติ | ปัญหา/อุปสรรค/แนวทางแก้ไข | เอกสารอ้างอิง |
|---|--|---|---|---|
| 3.3 การระบายน้ำ (ต่อ) | 2. หมั่นตรวจสอบดูแลบ่อกักของระบบระบายน้ำ เพื่อป้องกันมิให้มีการสะสมของตะกอนดิน ในบ่อกักที่เป็นสาเหตุให้เกิดการอุดตัน ซึ่งเป็นอุปสรรคในการระบายน้ำ | ✓ - โครงการจัดให้ช่างประจำอาคารในการดูแลตรวจสอบระบบสาธารณูปโภคต่างๆ รวมทั้งระบบระบายน้ำ บ่อกักน้ำเป็นประจำ หากระบบดังกล่าวเกิดความเสียหายจะทำการซ่อมแซมและแก้ไขทันที เพื่อให้สามารถทำงานอย่างมีประสิทธิภาพ | - | ภาพที่ 2.2-4 ระบบระบายน้ำ |

รางระบายน้ำ อาคาร A

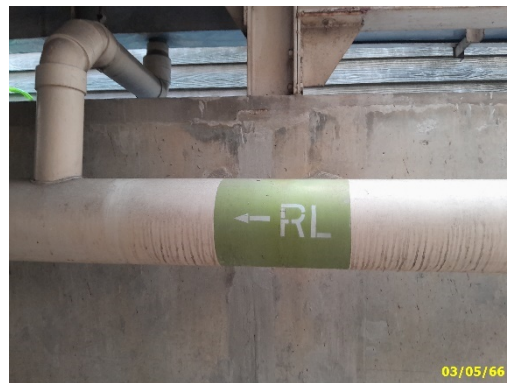
ท่อรับน้ำฝน อาคาร A

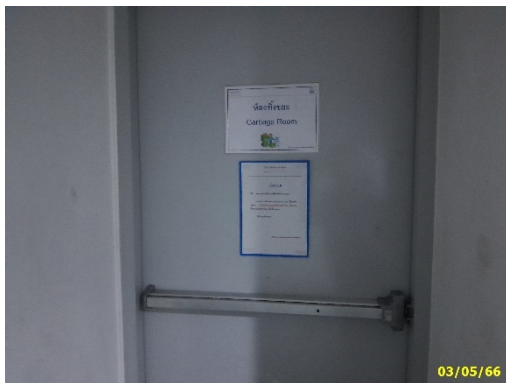
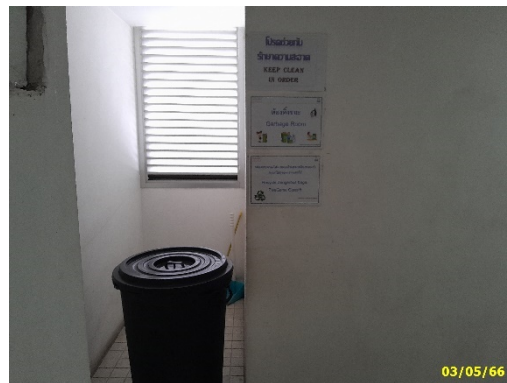
ห้องพักมูลฝอยประจำชั้น

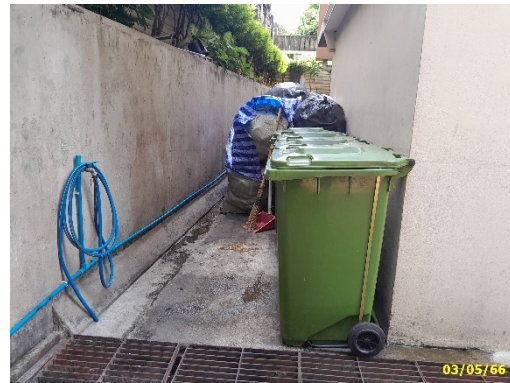
| องค์ประกอบทางสิ่งแวดล้อม | มาตรการป้องกันและแก้ไขผลกระทบสิ่งแวดล้อม | ผลการปฏิบัติและรายละเอียดการปฏิบัติตามมาตรการ ✓ = ปฏิบัติ ✕ = ไม่ได้ปฏิบัติ ○ = ปฏิบัติไม่ได้ ⊙ = ปฏิบัติได้แต่ไม่มีประสิทธิภาพ ● = ยังไม่ถึงเวลาปฏิบัติ | ปัญหา/อุปสรรค/ แนวทางแก้ไข | เอกสารอ้างอิง |
|---|---|--|---|---|
| 3.4 การจัดการมูลฝอย (ต่อ) | 6. ห้องพักมูลฝอยรวมจะมีประตูเปิดปิดมิดชิด เพื่อป้องกันกลิ่นเหม็นรบกวนผู้อาศัยและชุมชนบริเวณใกล้เคียงโดยจะเปิด-ปิดประตูเฉพาะช่วงที่มีการเก็บขนมูลฝอยเท่านั้น | ✓ - บริเวณห้องพักมูลฝอยรวมของโครงการยังไม่มีประตูปิดมิดชิด แต่อย่างไรก็ตามจากการสอบถามเจ้าหน้าที่ประจำโครงการ ไม่มีการกลิ่นในการรบกวนผู้พักอาศัยและชุมชนใกล้เคียง ซึ่งการเก็บขนมูลฝอยของสำนักงานที่รับผิดชอบจะเข้ามาทำการเก็บขนเป็นประจำ และพนักงานทำความสะอาดจะทำการดูแลเป็นประจำ | - | ภาพที่ 2.2-5 ห้องพักมูลฝอย |
| | 7. บริเวณพื้นที่ห้องมูลฝอยจะติดตั้งท่อรวบรวมน้ำล้างชะขยะมูลฝอย โดยจะเชื่อมต่อไปยังระบบบำบัดน้ำเสียรวมของโครงการ | ✓ - บริเวณพื้นที่ติดตั้งห้องพักมูลฝอยของโครงการมีท่อและก๊อกสำหรับการล้างมูลฝอย เรียบร้อยแล้ว | - | ภาพที่ 2.2-5 ห้องพักมูลฝอย |

ห้องพักมูลฝอยรวม พร้อมอุปกรณ์ทำความสะอาด
สะอาด

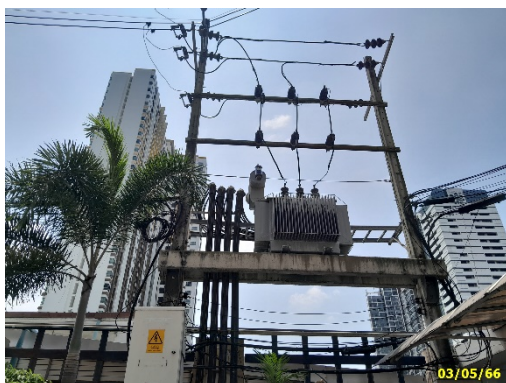
หม้อแปลงไฟฟ้า อาคาร A

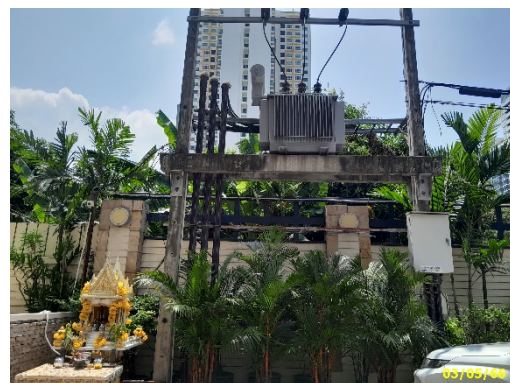
หม้อแปลงไฟฟ้า อาคาร B

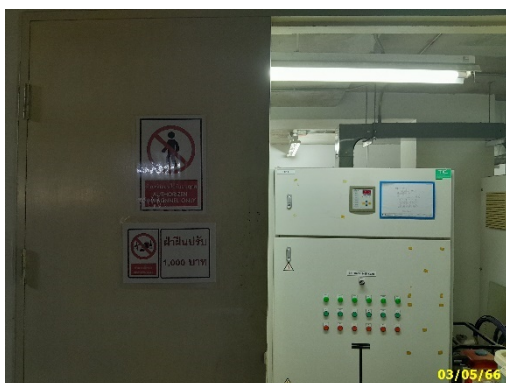
ห้อง MDB

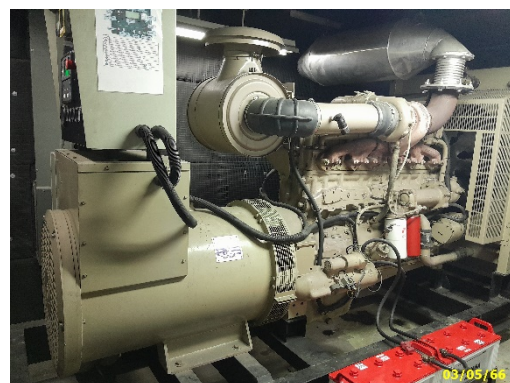
ห้อง Generator

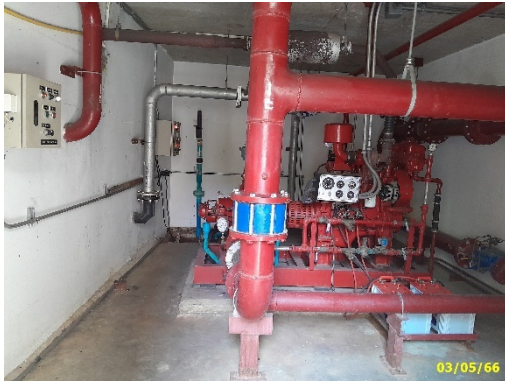
เครื่องสูบน้ำดับเพลิง พร้อมถังสำรองน้ำ

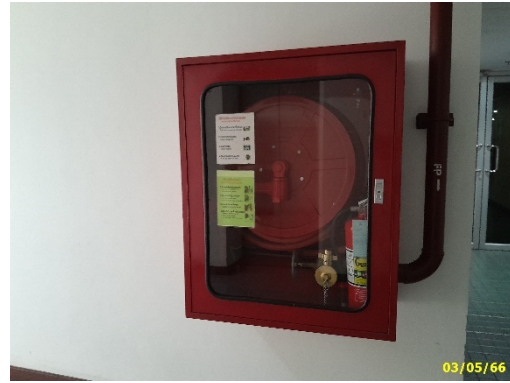
ตู้เก็บสายฉีดน้ำดับเพลิงพร้อมอุปกรณ์ (FHC)

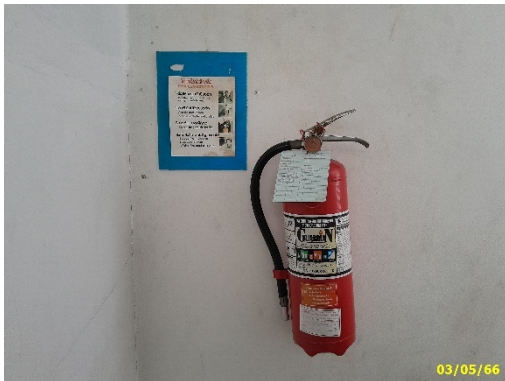
ถังดับเพลิงเคมี ชนิด A-B-C

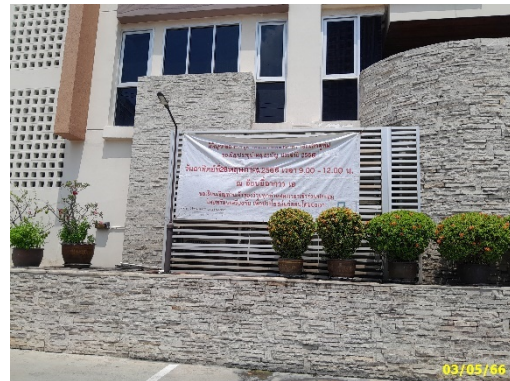
| องค์ประกอบทางสิ่งแวดล้อม | มาตรการป้องกันและแก้ไขผลกระทบสิ่งแวดล้อม | ผลการปฏิบัติและรายละเอียดการปฏิบัติตามมาตรการ ✓ = ปฏิบัติ ✗ = ไม่ได้ปฏิบัติ ○ = ปฏิบัติไม่ได้ ⊙ = ปฏิบัติได้แต่ไม่มีประสิทธิภาพ ● = ยังไม่ถึงเวลาปฏิบัติ | ปัญหา/อุปสรรค/แนวทางแก้ไข | เอกสารอ้างอิง |
|---|---|--|---|--|
| | 2. จัดให้มีจุดรวมคนเบื้องต้นภายในโครงการบริเวณพื้นที่ว่างทางด้านทิศตะวันออกของโครงการ เรียบร้อยแล้ว | ✓ | - | ภาพที่ 2.2-7 ระบบป้องกันและเตือนอัคคีภัย |

จุดรวมพลเบื้องต้น

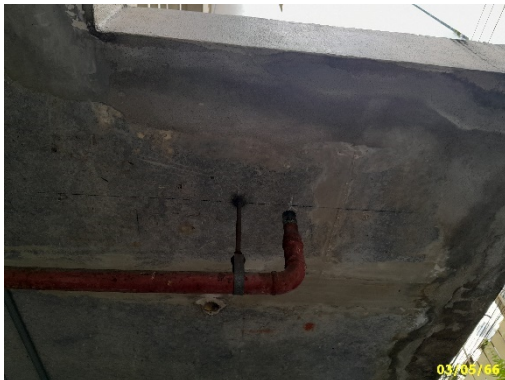
ระบบดับเพลิงอัตโนมัติ

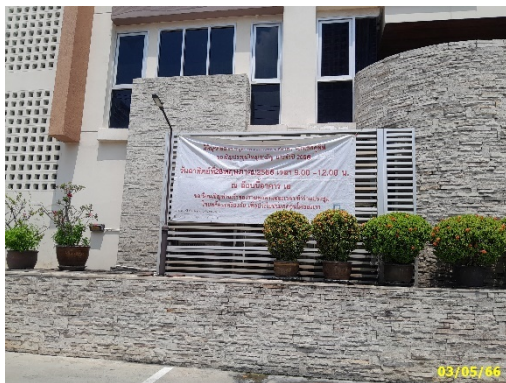
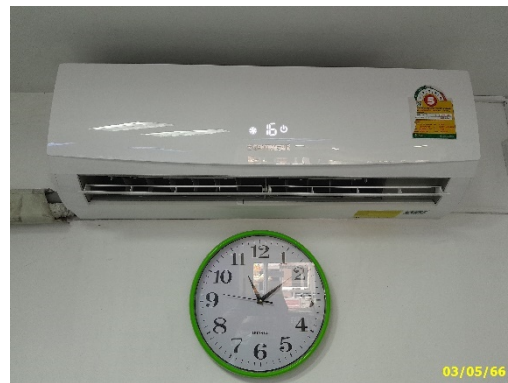
เครื่องปรับอากาศแบบแยกส่วน

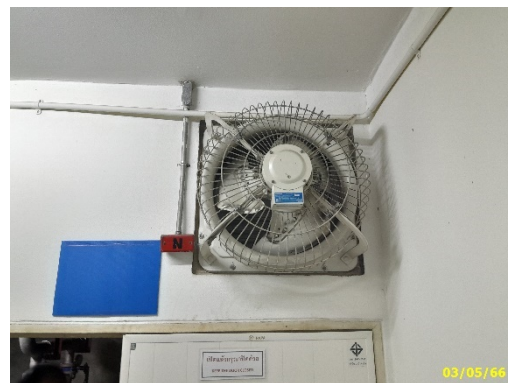
| องค์ประกอบทางสิ่งแวดล้อม | มาตรการป้องกันและแก้ไขผลกระทบสิ่งแวดล้อม | ผลการปฏิบัติและรายละเอียดการปฏิบัติตามมาตรการ ✓ = ปฏิบัติ ✗ = ไม่ได้ปฏิบัติ ○ = ปฏิบัติไม่ได้ ⊙ = ปฏิบัติได้แต่ไม่มีประสิทธิภาพ ● = ยังไม่ถึงเวลาปฏิบัติ | ปัญหา/อุปสรรค/แนวทางแก้ไข | เอกสารอ้างอิง |
|---|--|--|---|---|
| 3.8 ระบบปรับอากาศและระบบระบายอากาศ | 1. ดูแลตรวจสอบอุปกรณ์ที่ใช้ระบายอากาศให้สามารถใช้งานได้อยู่เสมอทำการตรวจสอบช่องเปิดต่างๆ มิให้มีสิ่งกีดขวางกั้นการระบายอากาศ | ✓ - โครงการจัดให้ช่างประจำอาคารในการดูแลตรวจสอบระบบสารพัดโรคต่างๆ รวมทั้งระบบระบายอากาศเป็นประจำ หากระบบดังกล่าวเกิดความเสียหายจะทำการซ่อมแซมและแก้ไขทันที เพื่อให้สามารถทำงานอย่างมีประสิทธิภาพ | - | ภาพที่ 2.2-8 ระบบปรับอากาศและระบายอากาศ |

พัดลมระบายอากาศห้องเครื่องปั้มน้ำ
