ผลการปฏิบัติตามมาตรการป้องกันและแก้ไขผลกระทบ สิ่งแวดล้อม

ผลการปฏิบัติตามมาตรการป้องกันและแก้ไขผลกระทบสิ่งแวดล้อม

ตารางที่ 2.2-1 มาตรการป้องกันและแก้ไขผลกระทบสิ่งแวดล้อมโครงการ PYNE (ระยะดำเนินการ)

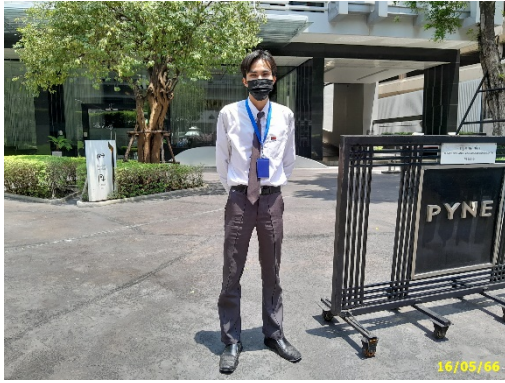
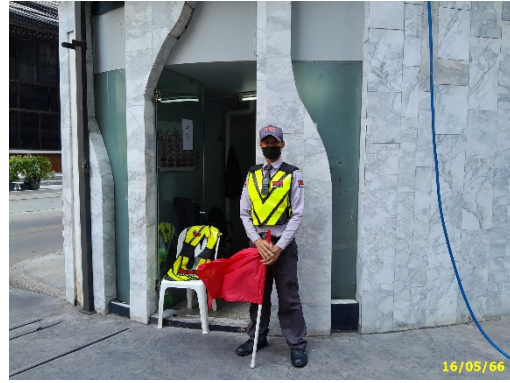
2. ติดตั้งป้ายห้ามติดเครื่องยนต์ทิ้งไว้ภายในบริเวณพื้นที่จอดรถสามารถ สังเกตได้อย่างชัดเจนและทั่วถึง	✕	- โครงการไม่ได้ติดป้ายห้ามติดเครื่องยนต์ทิ้งไว้ในบริเวณพื้นที่ จอดรถ แต่อย่างใด มีเพียงแต่เจ้าหน้าที่รักษาความปลอดภัยของ โครงการตรวจสอบความเป็นระเบียบเรียบร้อยเท่านั้น	ตารางที่ 4-2	ภาพที่ 2.2-1 เจ้าหน้าที่รักษา ความปลอดภัย

3. ควบคุมความเร็วของรถภายในโครงการ เช่น ป้ายจำกัดความเร็ว สัน นุนเพื่อลดความเร็ว เพื่อไม่ให้เกิดการฟุ้งกระจายของฝุ่นบน	✕	- โครงการไม่ได้ติดตั้งป้ายจำกัดความเร็ว และสันนุนลดความเร็ว แต่อย่างใด มีเพียงแต่เจ้าหน้าที่รักษาความปลอดภัยของโครงการ ตรวจสอบความเป็นระเบียบเรียบร้อยเท่านั้น	ตารางที่ 4-2	ภาพที่ 2.2-1 เจ้าหน้าที่รักษา ความปลอดภัย

1.3 เสียง และความสั่นสะเทือน	1. ทำสัญญานเพื่อชะลอความเร็วของรถบนถนนภายในโครงการ และลดระดับเสียงที่เกิดจากการแล่นของรถยนต์	✕ - โครงการไม่ได้ทำสัญญานลดความเร็ว แต่อย่างใด มีเพียงแต่เจ้าหน้าที่รักษาความปลอดภัยของโครงการตรวจสอบความเป็นระเบียบเรียบร้อย	ตารางที่ 4-2	ภาพที่ 2.2-1 เจ้าหน้าที่รักษาความปลอดภัย

2. ติดตั้งป้ายห้ามเร่งเครื่องยนต์ไว้บริเวณที่จอดรถและทางวิ่งภายในโครงการให้เห็นอย่างชัดเจน	✕ - โครงการไม่ได้ติดตั้งป้ายห้ามเร่งเครื่องยนต์บริเวณลานจอดรถ แต่อย่างใด มีเพียงแต่เจ้าหน้าที่รักษาความปลอดภัยของโครงการตรวจสอบความเป็นระเบียบเรียบร้อยเท่านั้น	ตารางที่ 4-2	ภาพที่ 2.2-1 เจ้าหน้าที่รักษาความปลอดภัย

2. ติดตั้งป้ายห้ามติดเครื่องยนต์ทิ้งไว้ภายในบริเวณที่จอดรถ ให้สามารถ สังเกตได้อย่างชัดเจนและทั่วถึง	✕ - โครงการยังไม่ได้มีการติดป้ายห้ามติดเครื่องยนต์ทิ้งไว้ในบริเวณ พื้นที่จอดรถ แต่อย่างใด มีเพียงแต่เจ้าหน้าที่รักษาความปลอดภัย ของโครงการตรวจสอบความเป็นระเบียบเรียบร้อยเท่านั้น	ตารางที่ 4-2	ภาพที่ 2.2-1 เจ้าหน้าที่รักษา ความปลอดภัย

3.9 การจราจร	1. จัดทำป้ายเตือนบริเวณทางเข้าและทางออกโครงการ โดยระบุ ว่า “มีรถเข้า-ออกโครงการ” รวมทั้งสัญญาณไฟกระพริบ เพื่อเตือนให้ผู้ขับขี่เพิ่มความระมัดระวังก่อนเดินทางเข้าและทางออกโครงการ โดยตำแหน่งที่ติดตั้งป้ายจะต้องมองเห็นได้ชัดเจนในระยะที่พอสมควรก่อนถึงทางเข้าและทางออกโครงการ	✗ - โครงการยังไม่มีป้ายเตือนบริเวณทางเข้าและทางออกโครงการ แต่มีเพียงเจ้าหน้าที่รักษาความปลอดภัยคอยอำนวยความสะดวกเท่านั้น	ตารางที่ 4-2	ภาพที่ 2.2-1 เจ้าหน้าที่รักษาความปลอดภัย

2. จัดทำเส้นชะลอความเร็ว (Rumble Strip) บริเวณทางเข้า-ออกโครงการ ลดการเดินรถที่ใช้ความเร็วที่ไม่เหมาะสมซึ่งเป็นสาเหตุของปัญหาจราจรและอุบัติเหตุได้	✗ - โครงการไม่มีสัญญาณชะลอความเร็วบริเวณทางเข้าและทางออกโครงการ แต่มีเพียงเจ้าหน้าที่รักษาความปลอดภัยคอยอำนวยความสะดวกเท่านั้น	ตารางที่ 4-2	ภาพที่ 2.2-1 เจ้าหน้าที่รักษาความปลอดภัย

รปภ. ด้านหน้าโครงการ

รปภ. ด้านหลังโครงการ

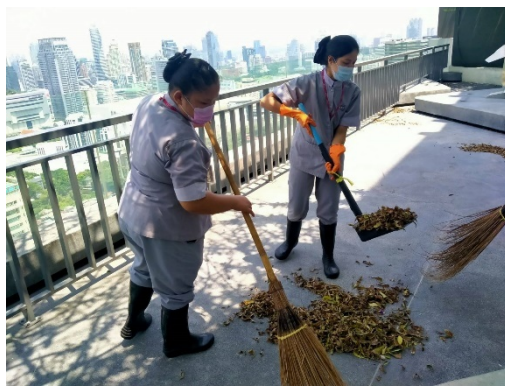
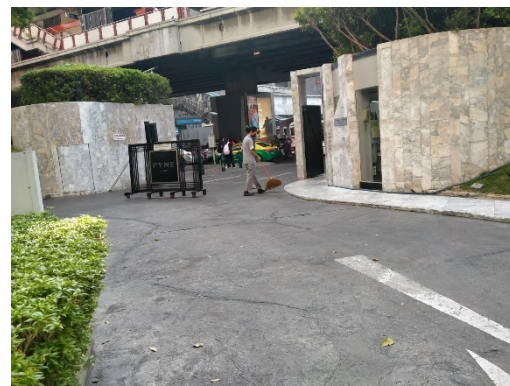
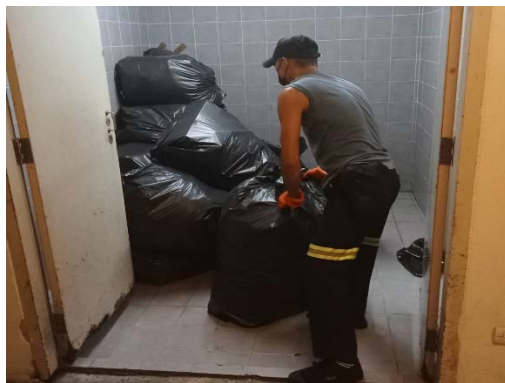
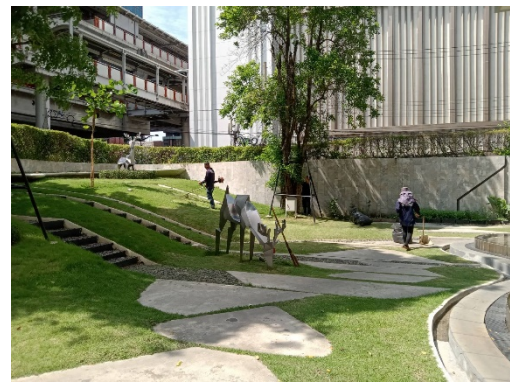
ภาพที่ 2.2-2 พนักงานดูแลพื้นที่โครงการ

2. ดูแลรักษาความสะอาดบริเวณถนน โดยฉีดล้างถนนเป็นครั้งคราว	✓	- โครงการมีพนักงานดูแลความสะอาดถนนภายในพื้นที่โครงการ สม่ำเสมอ	-	ภาพที่ 2.2-2 พนักงานดูแล พื้นที่โครงการ ภาคผนวก ค-2 สัญญาว่าจ้าง ทำความสะอาด

พนักงานทำความสะอาด

รถเข้ามาทำการเก็บขน

ดูแลพื้นที่สีเขียว

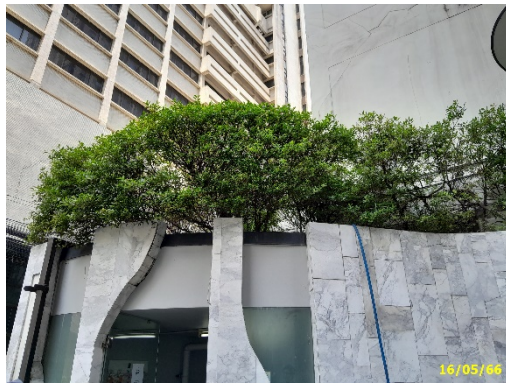
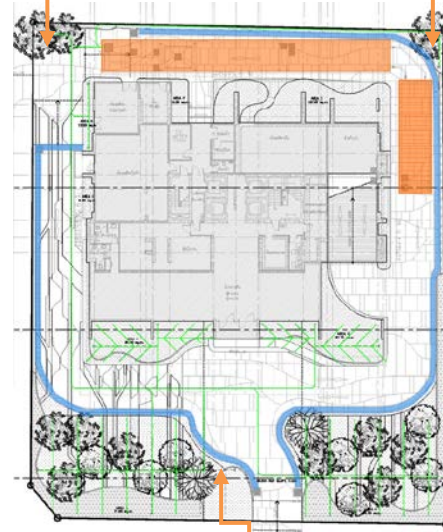
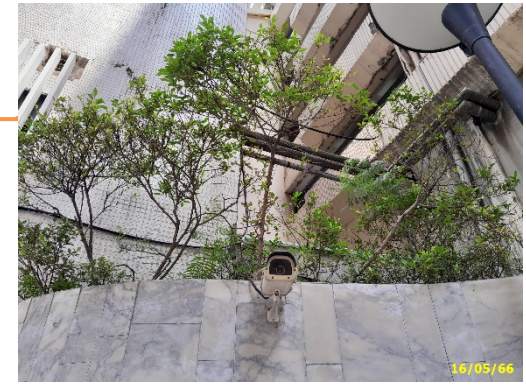
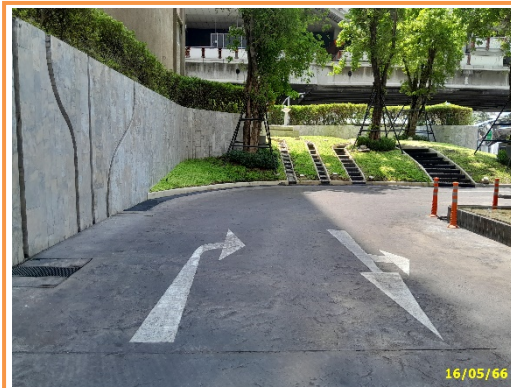
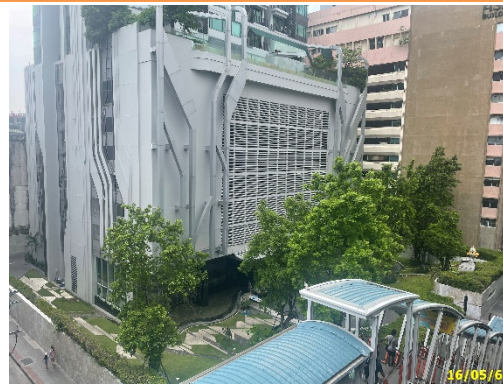
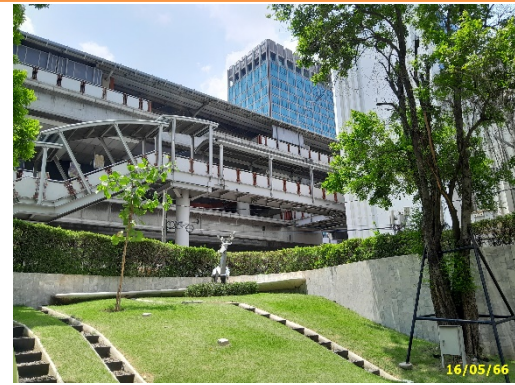
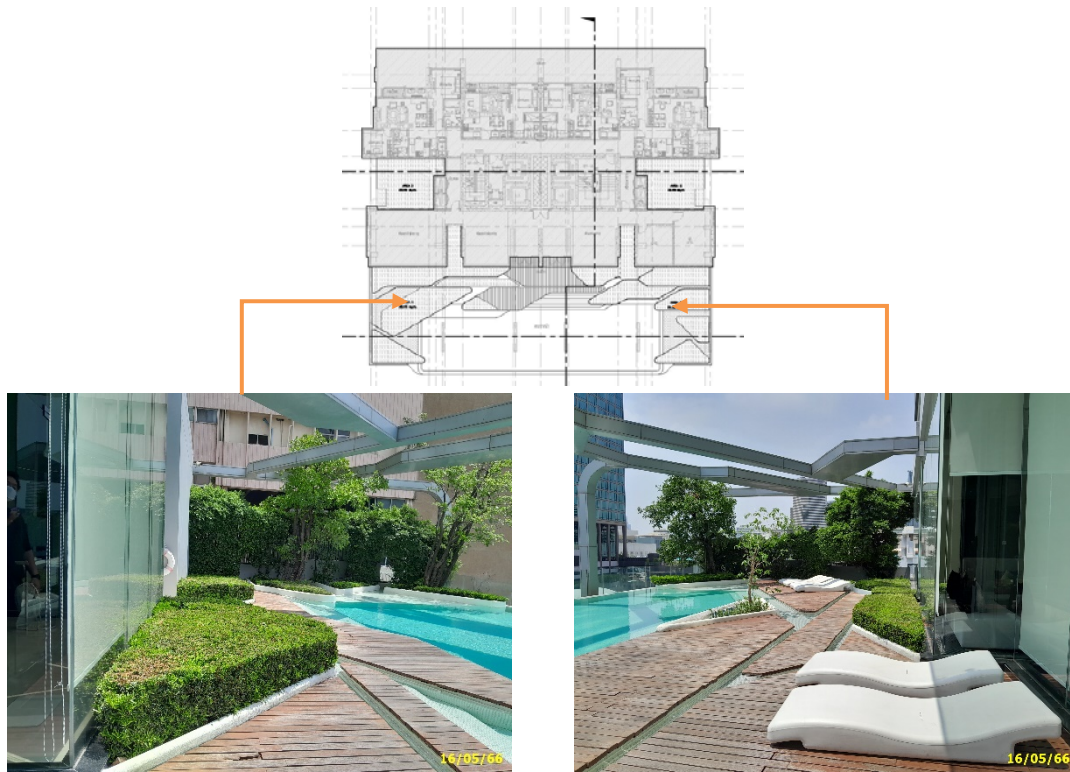
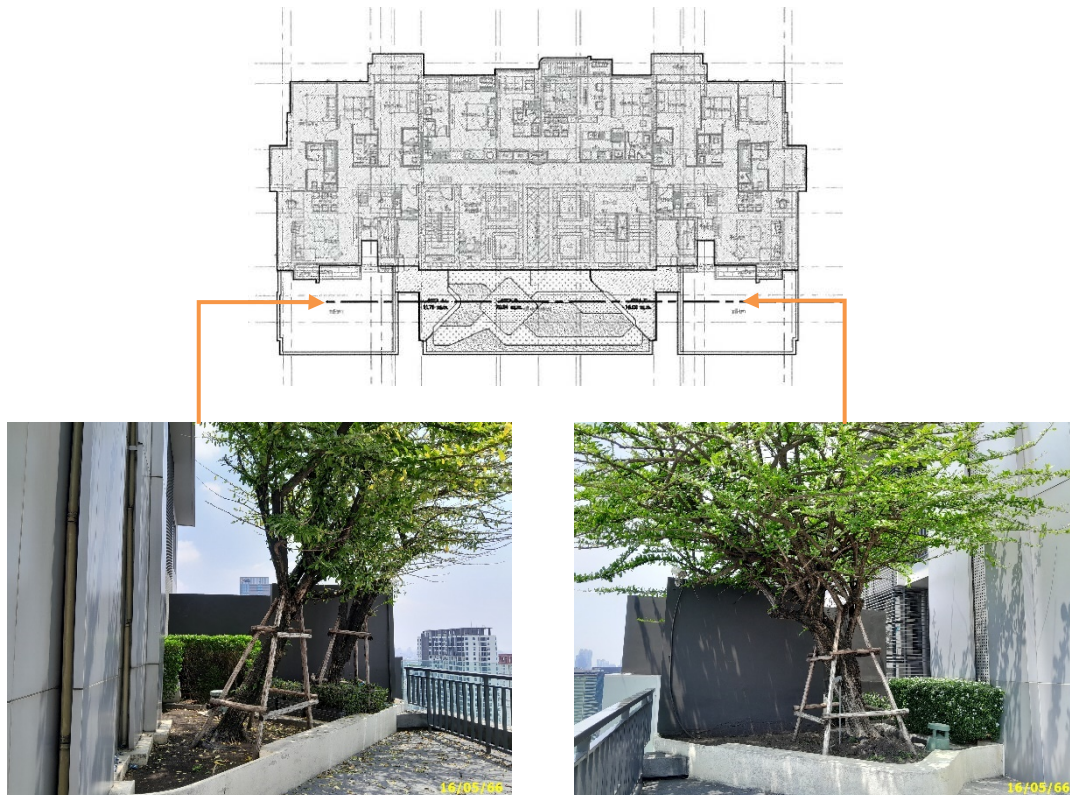
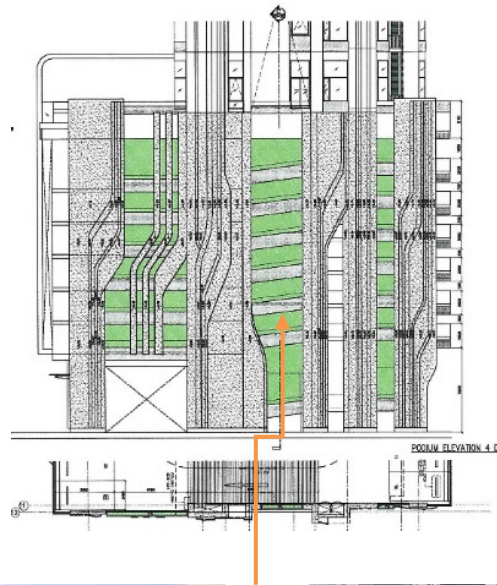
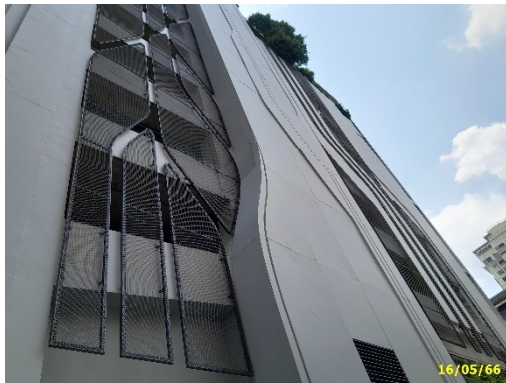
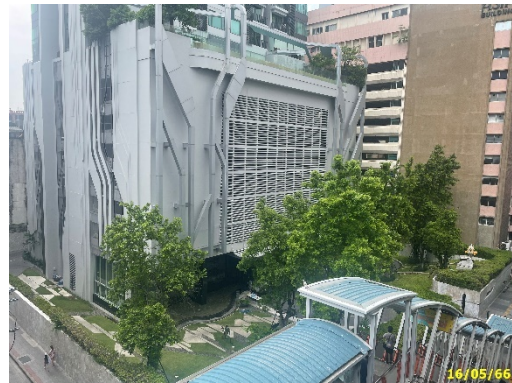
ชั้น 1
ภาพที่ 2.2-3 พื้นที่สีเขียว

3. จัดให้มีการปลูกต้นไม้ภายในโครงการให้มากที่สุด เพื่อให้ต้นไม้ช่วย กรองฝุ่นละออง	✓	- โครงการมีการปลูกต้นไม้ภายในพื้นที่โครงการ บริเวณชั้น 1, 8 และ 41 ส่วนบริเวณชั้นจอดรถจัดเป็นไม้เลื้อย	-	ภาพที่ 2.2-3 พื้นที่สีเขียว

4. ปลูกไม้ยืนต้น ไม้พุ่ม และพืชคลุมดินให้มากที่สุดทั้งภายนอก และ ภายในอาคาร โดยมีพื้นที่สีเขียวรวมทั้งสิ้น 1,403.2 ตารางเมตร เพื่อช่วย ดูดซับมลพิษ	✓	- โครงการมีการปลูกต้นไม้ภายในพื้นที่โครงการ บริเวณชั้น 1, 8 และ 41 ส่วนบริเวณชั้นจอดรถจัดเป็นไม้เลื้อย		ภาพที่ 2.2-3 พื้นที่สีเขียว

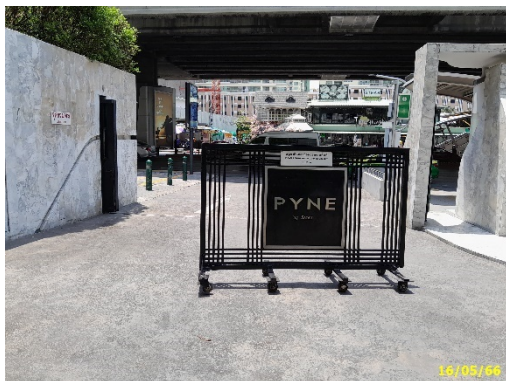
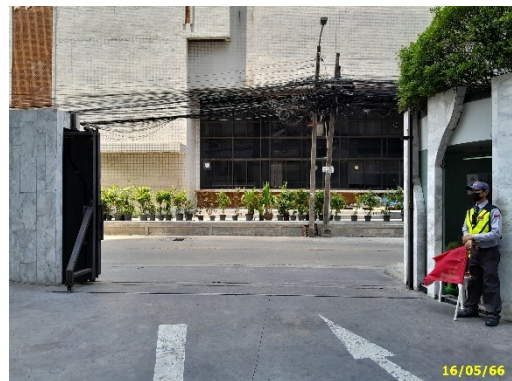
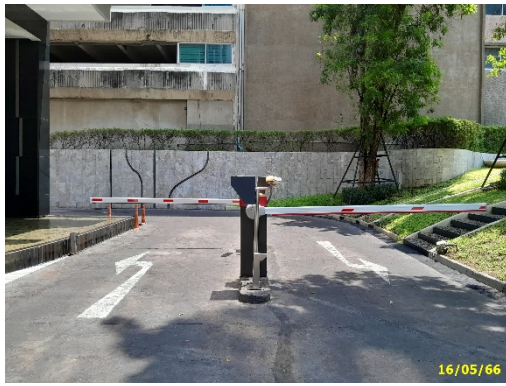
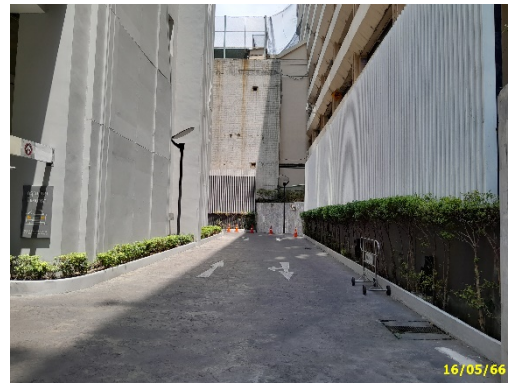
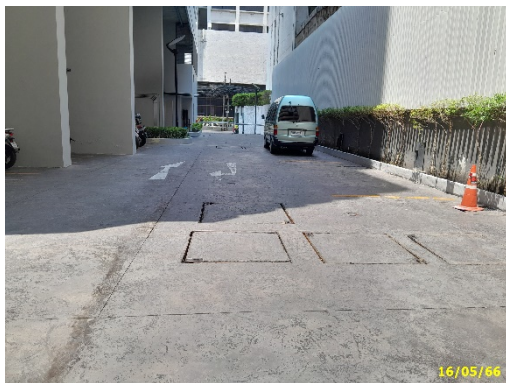
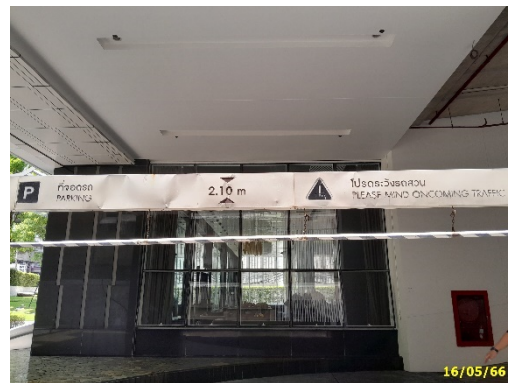
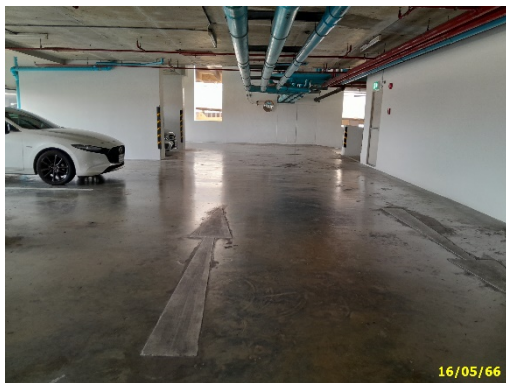
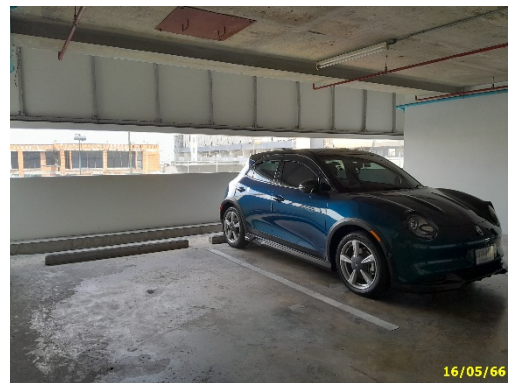
ภาพที่ 2.2-4 พื้นที่จอดรถและสัญลักษณ์การจราจร

2) มลพิษทางอากาศ	1. ออกแบบให้ชั้นจอดรถบริเวณชั้นที่ 2-7 มีช่องว่างเพียงพอให้ อากาศถ่ายเทได้อย่างสะดวกตลอดเวลา มิให้เกิดการสะสมของมลพิษ	✓	- ปัจจุบันโครงการมีการออกแบบชั้นจอดรถที่ 2-7 ให้มีอากาศถ่ายเท ได้อย่างสะดวก	-	ภาพที่ 2.2-4 พื้นที่ จอดรถ โครงการ

2) มลพิษทางอากาศ (ต่อ)	5. จัดสวนแนวตั้งที่บริเวณชั้นจอดรถชั้นที่ 2-7 โดยเลือกปลูกเป็นไม้เลื้อยได้แก่ สร้อยอินทนิล จันทร์กระจำฟ้า เพ็ญฟ้าขาว และผักบุ้งทอง เพื่อให้ต้นไม้ดังกล่าว เป็นแนวกันชนช่วยดูดซับมลพิษจากที่จอดรถโครงการ	✓ - โครงการได้มีการปลูกไม้เลื้อย บริเวณพื้นที่จอดรถชั้นที่ 2-7 แล้ว	-	ภาพที่ 2.2-4 พื้นที่ จอดรถโครงการ

3. จัดทำเครื่องหมายจราจรบนพื้นทางแบ่งช่องจราจรการเดินรถให้ชัดเจน รวมทั้งป้ายต่างๆ และติดตั้งกระจกนูนเพื่อเพิ่มทัศนวิสัย ในการเดินรถออกจากโครงการเข้าสู่ถนนพญาไท ไม่ก่อให้เกิดผลกระทบต่อการตัดกระแสการจราจรบนถนนดังกล่าว ทำให้การเคลื่อนตัวของรถในโครงการ และบริเวณทางเข้า-ออกโครงการ สามารถทำได้อย่างดี และปลอดภัย	✓ - โครงการจัดทำป้ายและสัญลักษณ์จราจรบนพื้นทางชัดเจน และมีเจ้าหน้าที่ดูแลให้มีสภาพดีตลอดเวลา	-	ภาพที่ 2.2-4 พื้นที่จอดรถ

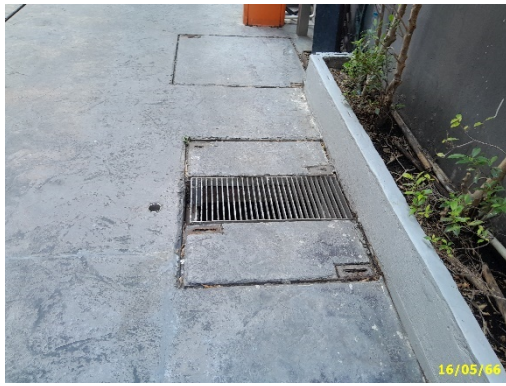
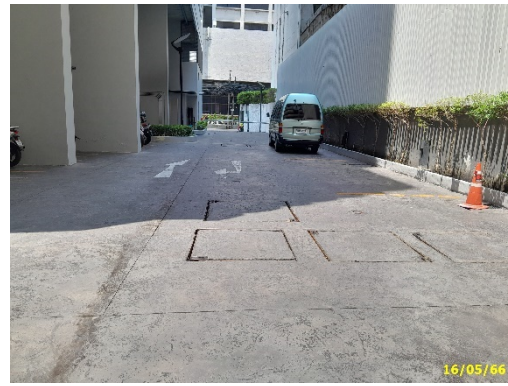
1.4 คุณภาพน้ำ	1. จัดให้มีระบบบำบัดน้ำเสียแบบตะกอนเร่ง (Activated Sludge) จำนวน 1 ชุด ออกแบบให้สามารถรองรับน้ำเสียได้ 230 ลบ.ม./วัน บำบัดน้ำเสียจนได้น้ำทิ้งที่มีค่า BOD ไม่เกิน 20 มก./ล.	✓ - โครงการมีระบบบำบัดน้ำเสียรวม 1 ชุด สามารถบำบัดน้ำเสียได้ 226 ลบ.ม./วัน ปัจจุบันน้ำเข้าระบบบำบัดน้ำเสีย 283 ลบ.ม.ต่อวัน	-	ภาพที่ 2.2-5 ระบบบำบัดน้ำเสีย

3. จัดให้มีเจ้าหน้าที่ที่มีความรู้ ความชำนาญ ดูแลรักษาและควบคุมระบบบำบัดน้ำเสียให้ทำงานได้อย่างต่อเนื่อง และมีประสิทธิภาพ	✓ - โครงการมีเจ้าหน้าที่ที่มีความรู้ ในการดูแลระบบบำบัดน้ำเสียให้มีประสิทธิภาพ และผลน้ำคุณภาพน้ำเสียอยู่ในเกณฑ์มาตรฐาน	-	ภาพที่ 2.2-5 ระบบบำบัดน้ำเสีย

3. ประสานให้รถสูบล้างสิ่งปฏิกูลของสำนักงานเขตราชเทวี มาสูบล้างส่วนเกินไปกำจัดทุก 2 เดือน	✓	- ทางโครงการมีเจ้าหน้าที่ตรวจสอบบ่อสูบล้างตะกอนเป็นประจำ หากมีตะกอนมาก ทางโครงการจะทำการสูบล้างส่วนเกินไปกำจัด โดยโครงการมีแผนในการสูบล้างตะกอนปีละ 1 ครั้ง ซึ่งในปี 2566 ทางโครงการได้ดำเนินการไปแล้วเมื่อปลายปี 2565	-	ภาพที่ 2.2-5 ระบบบำบัดน้ำเสีย

5. ติดตั้งตัวกรองชีวภาพ (Bio-filter) บริเวณปลายท่อระบายอากาศ (ท่อ Vent)	✓	- โครงการมีการติดตั้งระบบตัวกรองชีวภาพ (Bio-filter) ซึ่งอยู่บริเวณชั้น 2 เพื่อกำจัดละอองน้ำ (Aerosol) เรียบร้อยแล้ว	-	ภาพที่ 2.2-5 ระบบบำบัดน้ำเสีย

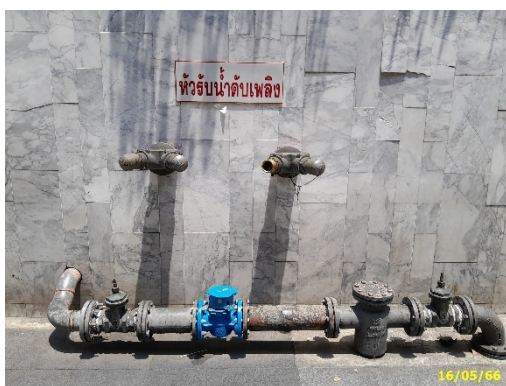
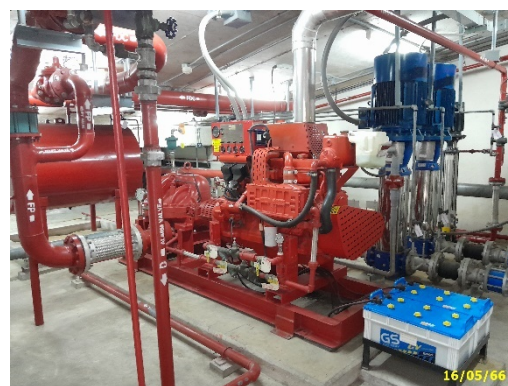
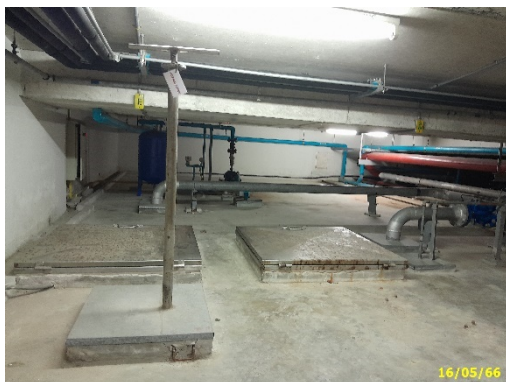
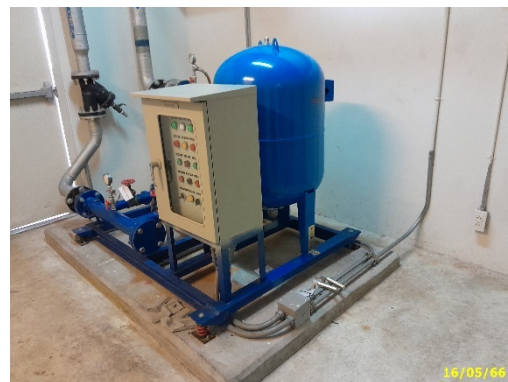
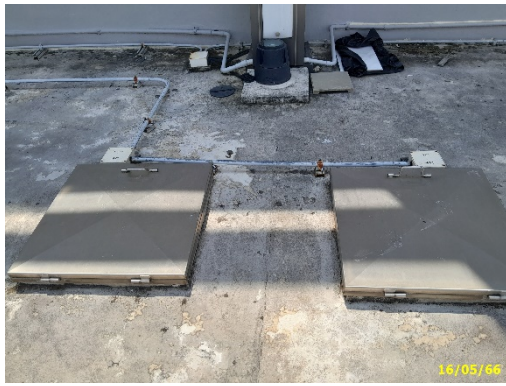
3. คุณค่าการใช้ประโยชน์ของมนุษย์					
3.1 การใช้น้ำ	1. จัดให้มีน้ำสำรองเก็บไว้ในถังเก็บน้ำใต้ดิน และถังเก็บน้ำบนชั้นถังเก็บน้ำ โดยสำรองน้ำใช้ได้นานไม่น้อยกว่า 1.7 วัน	✓	- โครงการมีการสำรองน้ำใช้โดยเก็บไว้ในถังเก็บน้ำใต้ดิน และชั้นตาดฟ้าเรียบร้อยแล้ว	-	ภาพที่ 2.2-6 ระบบน้ำใช้

2. ต่อท่อรับน้ำประปาขนาดเส้นผ่านศูนย์กลาง 4 นิ้ว (0.1 เมตร) เพื่อนำน้ำประปามาเก็บไว้ในถังเก็บน้ำใต้ดิน โดยให้น้ำไหลเข้าถังเก็บน้ำโดยแรงโน้มถ่วง จากนั้นจึงสูบน้ำขึ้นไปเก็บยังถังเก็บน้ำบนชั้นถังเก็บน้ำ แล้วจ่ายไปยังส่วนต่างๆ ของอาคาร ไม่ดึงน้ำประปาจากท่อหลักโดยตรง	✓	- โครงการมีระบบสูบน้ำในอาคารสูบ เพื่อจ่ายน้ำโดยไม่ดึงน้ำจากท่อประปาโดยตรง และควบคุมระบบจ่ายน้ำด้วยระดับลูกลอย	-	ภาพที่ 2.2-6 ระบบน้ำใช้

3. ควบคุมการสูบน้ำขึ้นถังเก็บน้ำชั้นหลังคาและการจ่ายน้ำด้วยปริมาณและแรงดันที่เพียงพอต่อความต้องการ ระบบตั้งเวลา โดยกำหนดเวลาการสูบน้ำให้อยู่ในช่วง 24.00 -05.00 น. ซึ่งอยู่นอกช่วงเวลาที่พักอาศัยใกล้เคียงใช้น้ำ	✓	- โครงการมีระบบสูบน้ำในอาคารสูบ เพื่อจ่ายน้ำโดยไม่ดึงน้ำจากท่อประปาโดยตรง และควบคุมระบบจ่ายน้ำด้วยระดับลูกลอย	-	ภาพที่ 2.2-6 ระบบน้ำใช้

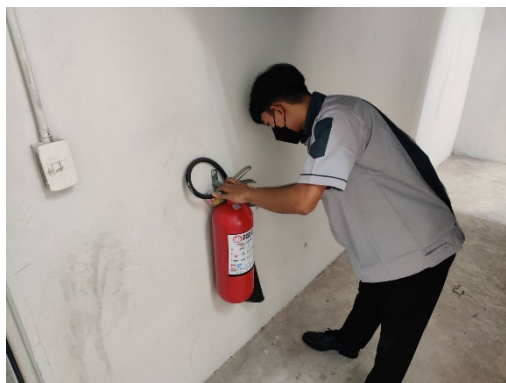
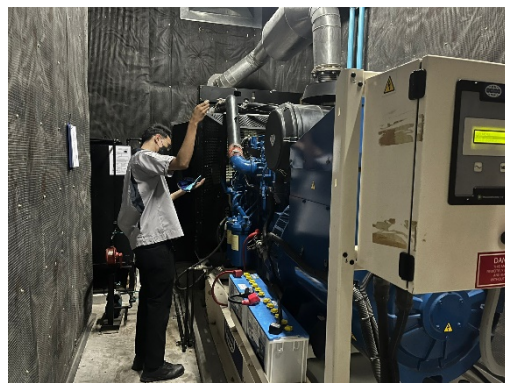
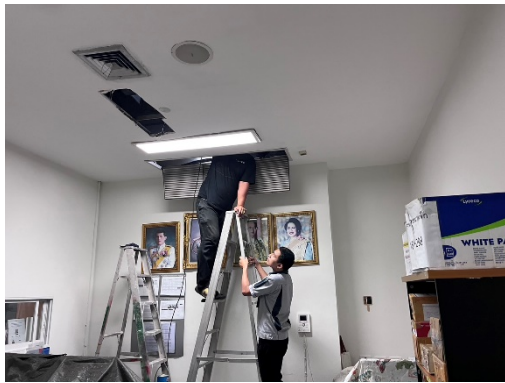
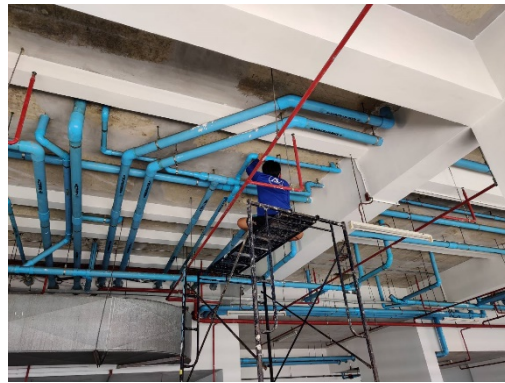
7. จัดให้มีช่างซ่อมบำรุงดูแลรักษาตรวจสอบรอยรั่วของระบบท่อ ประปา และอุปกรณ์ต่างๆ ที่เกี่ยวข้องเป็นประจำทุกเดือน หาก พบการเสียหายหรือรั่วซึมให้รีบซ่อมแซมทันที	✓	- โครงการกำหนดให้ช่างประจำอาคารดูแลตรวจสอบรอยรั่วของระบบท่อประปาอย่างสม่ำเสมอ	-	ภาพที่ 2.2-7 เจ้าหน้าที่ตรวจระบบสาธารณูปโภคต่าง

3. ตรวจสอบดูแลบ่อกักของระบบระบายน้ำ เพื่อป้องกันมิให้มีการสะสมของตะกอนดินในบ่อกักที่เป็นสาเหตุให้เกิดการอุดตัน ซึ่งเป็นอุปสรรคในการระบาย	✓ - โครงการกำหนดให้ช่างประจำอาคารดูแลตรวจสอบบ่อกักของระบบระบายน้ำ เพื่อป้องกันการสะสมของตะกอนในบ่อกักน้ำอย่างสม่ำเสมอ	-	ภาพที่ 2.2-7 เจ้าหน้าที่ตรวจสอบระบบสาธารณูปโภคต่างๆ

3.7 ระบบป้องกัน อัคคีภัย (ต่อ)	3. จัดให้มีการตรวจสอบระบบป้องกันและเตือนอัคคีภัย ให้สามารถใช้งาน ได้อยู่เสมอ หากพบว่ามี การเสียหายหรือใช้การไม่ได้ให้ รีบดำเนินการแก้ไข ทันที	✓ - โครงการกำหนดให้ช่างประจำอาคารดูแลตรวจสอบระบบป้องกัน และเตือนอัคคีภัย อย่างสม่ำเสมอ	-	ภาพที่ 2.2-7 เจ้าหน้าที่ ตรวจสอบระบบ สาธารณูปโภคต่างๆ

3.8 ระบบปรับอากาศ และระบายอากาศ	1. ดูแลตรวจสอบอุปกรณ์ที่ใช้ระบายอากาศ ให้สามารถใช้งานได้	✓ - โครงการจัดให้มีช่างประจำอาคารตรวจสอบอุปกรณ์ที่ใช้ระบาย อากาศ เป็นประจำ	-	ภาพที่ 2.2-7 เจ้าหน้าที่ ตรวจสอบระบบสาธารณูปโภค ต่างๆ

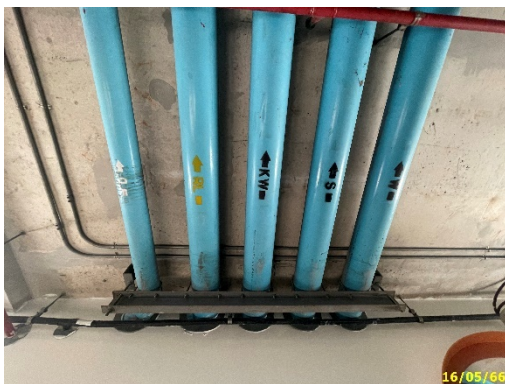
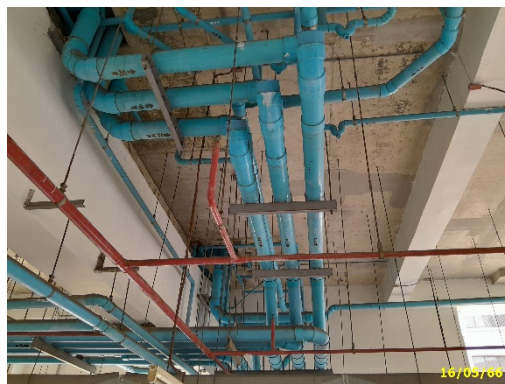
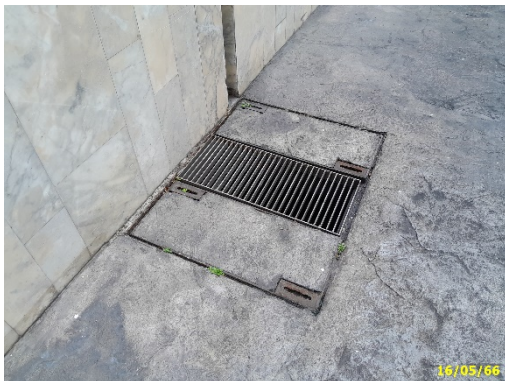
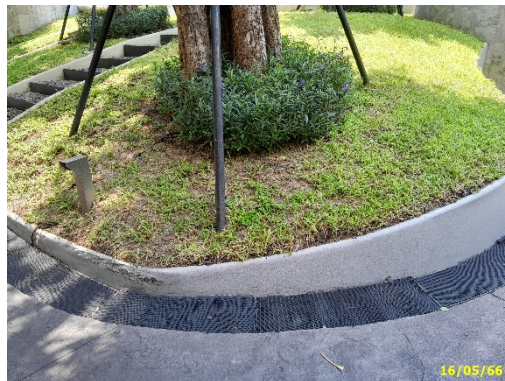
3.3 การระบายน้ำ	1. จัดให้มีรางระบายน้ำ ความกว้าง 0.4 ม. ความลึกเฉลี่ย 0.5 ม. ลาดเอียง 1:200 ความยาว 178 ม. สามารถกักเก็บน้ำได้ประมาณ 36 ลบ.ม. เพียงพอต่อปริมาณน้ำหลากส่วนเกินที่ต้องกักเก็บไว้ในโครงการประมาณ 28 ลบ.ม.	✓	- โครงการมีรางระบายน้ำรอบโครงการ ซึ่งสามารถชะลอน้ำก่อนที่จะระบายออกนอกโครงการ	-	ภาพที่ 2.2-8 ระบบระบายน้ำ

3.3 การระบายน้ำ (ต่อ)	2. จำกัดขนาดท่อระบายน้ำก่อนที่จะระบายน้ำออกสู่ท่อระบายน้ำริมถนนพญาไท โดยใช้ท่อขนาด 0.15 ม. ซึ่งมีอัตราการระบายน้ำ 0.023 ลบ.ม./วินาที (ไม่เกิน 0.026 ลบ.ม./วินาที)	✓ - โครงการมีการใช้ท่อขนาด 0.15 ม. ในการระบายน้ำออกนอกโครงการ ตามมาตรการระบุแล้ว	-	ภาพที่ 2.2-8 ระบบระบายน้ำ

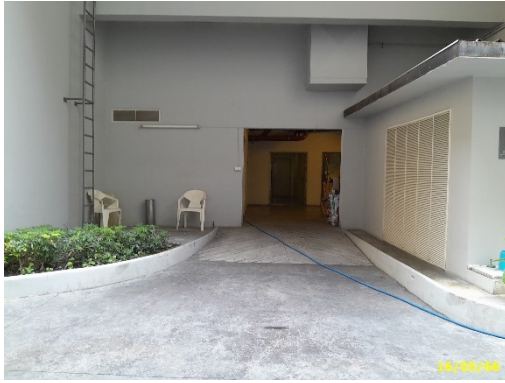
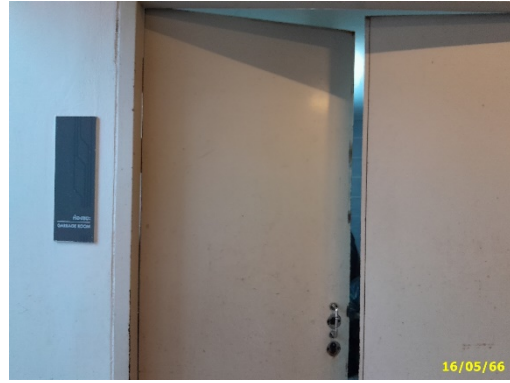
3.4 การจัดการมูลฝอย	1. จัดให้มีห้องพักมูลฝอยประจำชั้น ตั้งแต่ชั้นที่ 8 ถึงชั้นที่ 42 (ซึ่งเป็นชั้นพักอาศัย) จำนวน 1 ห้อง/ชั้น ซึ่งอยู่ภายในโรงลิฟต์ดับเพลิง โดยจัดให้มีถังมูลฝอย ขนาด 100 ล. จำนวน 2 ถังชั้น (ถังมูลฝอยเปียก 1 ถัง และถังมูลฝอยแห้ง 1 ถัง) และถังมูลฝอยขนาด 50 ล. จำนวน 1 ถัง (รองรับมูลฝอยอันตราย) ตั้งไว้ภายใน และประชาสัมพันธ์ให้ผู้พักอาศัยนำมูลฝอยมาทิ้งในถังมูลฝอยดังกล่าว	✓ - โครงการมีถังรองรับมูลฝอยเปียก ขนาด 240 ลิตร จำนวน 1 ถัง และถังรองรับมูลฝอยอันตราย 1 ถัง ส่วนถังรองรับมูลฝอยแห้ง ขนาด 100 ลิตร จำนวน 1 ถังอยู่บริเวณด้านหน้าลิฟต์ดับเพลิง เรียบร้อยแล้ว	-	ภาพที่ 2.2-9 ห้องพักมูลฝอย

2. จัดให้มีห้องพักมูลฝอยรวมของโครงการ ให้มี ความจุไม่น้อยกว่า 3 เท่าของปริมาณมูลฝอยที่เกิดขึ้นในแต่ละวัน ซึ่งภายในห้องพักมูลฝอยรวมแบ่งเป็นห้องพักมูลฝอยแห้ง และ ห้องพักมูลฝอยเปียกอย่างชัดเจน	✓ - โครงการมีห้องพักมูลฝอยรวมของโครงการซึ่งตั้งอยู่ที่ชั้น 1 ของอาคาร มีจำนวน 1 ห้อง แต่ด้านในแบ่งเป็นที่เก็บมูลฝอยเปียกและมูลฝอยแห้ง	-	ภาพที่ 2.2-9 ห้องพักมูลฝอย

3.4 การจัดการมูลฝอย (ต่อ)	6. ห้องพักมูลฝอยต้องมีประตูปิดมิดชิด เพื่อป้องกันกลิ่นรบกวนผู้อยู่อาศัย และชุมชนบริเวณใกล้เคียง โดยจะเปิดประตูเฉพาะช่วงที่มี การเก็บขนมูลฝอยเท่านั้น	✓ - โครงการมีห้องพักมูลฝอยรวมของโครงการซึ่งตั้งอยู่ที่ชั้น 1 มีประตูปิดมิดชิด จะเปิดเมื่อมีการขนมูลฝอยเท่านั้น	-	ภาพที่ 2.2-9 ห้องพักมูลฝอย

7. จัดให้มีท่อรวบรวมน้ำเสียบริเวณพื้นห้องพักมูลฝอยรวม เพื่อรวบรวมน้ำจากการล้างห้องพักมูลฝอยรวม เข้าสู่ระบบบำบัดน้ำเสียของโครงการต่อไป	✓ - โครงการมีท่อระบายน้ำที่ห้องพักมูลฝอยรวมของโครงการ	-	ภาพที่ 2.2-9 ห้องพักมูลฝอย

9. ประสานกับสำนักงานเขตราชเทวีให้มาเก็บมูลฝอยจากโครงการ อย่างสม่ำเสมอ โดยไม่มีการตกค้าง	✓ - โครงการมีการติดต่อประสานงานให้ทางสำนักงานเขตราชเทวีเข้ามาเก็บมูลฝอยทุกวัน โดยเวลาประมาณ 23.00 น.	-	ภาพที่ 2.2-9 ห้องพักมูลฝอย

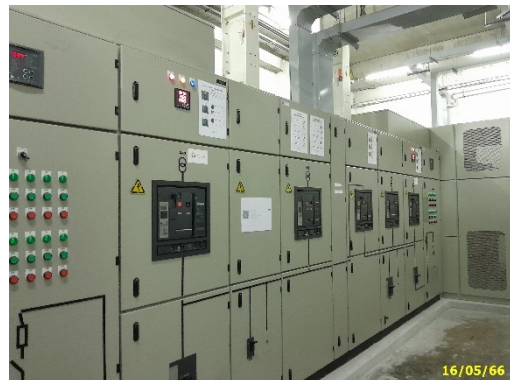
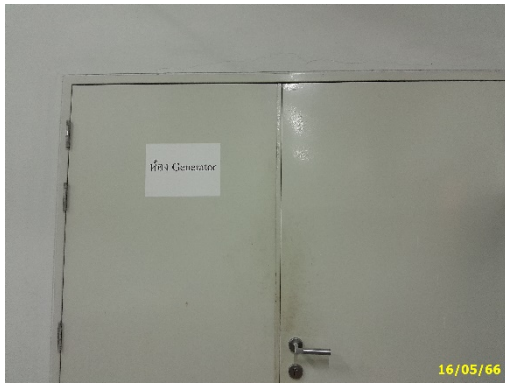
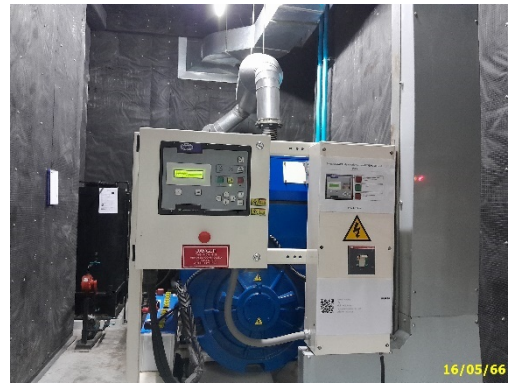
3.5 การใช้ไฟฟ้า	1. ติดตั้งหม้อแปลงไฟฟ้า ชนิดแห้ง (Dry Type Cast Resin) ขนาด 2,500 KVA จำนวน 2 ชุด	✓ - โครงการมีการติดตั้งหม้อแปลงไฟฟ้า ขนาด 2,500 KVA จำนวน 2 ชุด ตามมาตรการระบุเรียบร้อยแล้ว	-	ภาพที่ 2.2-10 ระบบไฟฟ้า

2. จัดเตรียมระบบไฟฟ้าสำรอง ในกรณีที่ระบบไฟฟ้าปกติขัดข้อง ได้แก่ Battery ขนาด 24 V และเครื่องกำเนิดไฟฟ้า ขนาด 500 KVA จำนวน 1 ชุด ซึ่งจะสามารถสำรองไฟฟ้าได้นาน 8 ชั่วโมง	✓ - โครงการมีระบบไฟฟ้าสำรอง และเครื่องกำเนิดไฟฟ้า ขนาด 400 KVA จำนวน 1 ชุด	-	ภาพที่ 2.2-10 ระบบไฟฟ้า

3. ต่อท่อระบายไอเสียจากห้องเครื่องกำเนิดไฟฟ้าออกไปยังบริเวณด้านทิศตะวันตกของห้องเครื่องไฟฟ้าซึ่งอยู่ติดกับพื้นที่ทางวิ่งรถ และถัดออกไปเป็นผนังทึบของอาคารสำนักงานของโรงแรมเอเชีย ขนาดความสูง 5 ชั้น เพื่อช่วยระบายความร้อนและไอเสีย ที่เกิดขึ้นออกสู่ภายนอก	✓ - โครงการมีการต่อท่อระบายไอเสียจากห้องเครื่องกำเนิดไฟฟ้าระบายออกบริเวณชั้น 1 ทางด้านหลังโครงการ	-	ภาพที่ 2.2-10 ระบบไฟฟ้า

4. ตรวจสอบ และดูแลระบบท่อไอเสียจากห้องเครื่องกำเนิดไฟฟ้า เป็นประจำสม่ำเสมอเพื่อป้องกันการรั่วซึม	✓ - โครงการมีการตรวจสอบท่อไอเสียของห้องเครื่องกำเนิดไฟฟ้าอย่างสม่ำเสมอ	-	ภาพที่ 2.2-10 ระบบไฟฟ้า

3.5 การใช้ไฟฟ้า (ต่อ)	5. บุผนังทุกด้านของห้องเครื่องกำเนิดไฟฟ้าด้วยวัสดุกันเสียง และใช้ประตูเหล็กที่มีการบุด้วยวัสดุกันเสียงเช่นเดียวกัน	✓ - โครงการมีบุผนังทุกด้านที่ห้องเครื่องกำเนิดไฟฟ้าเพื่อกันเสียงที่เกิดขึ้น	-	ภาพที่ 2.2-10ระบบไฟฟ้า

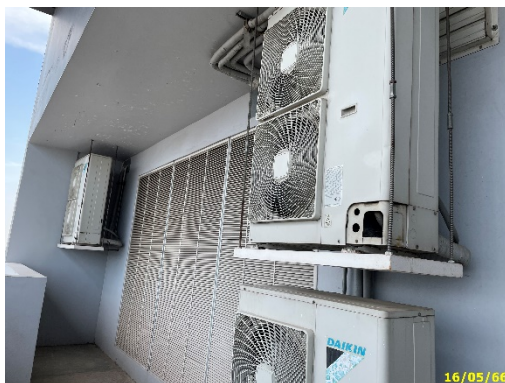
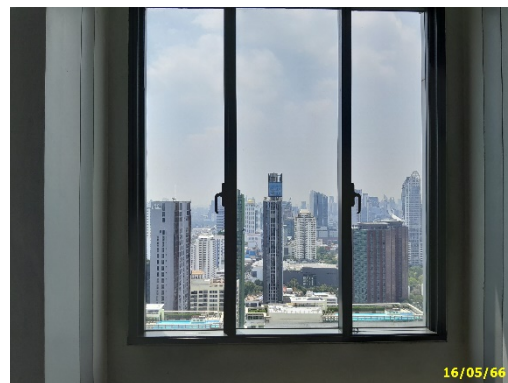
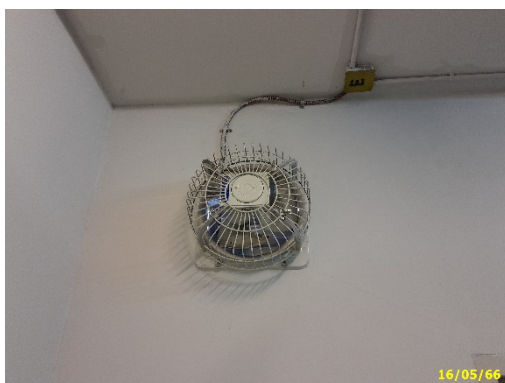
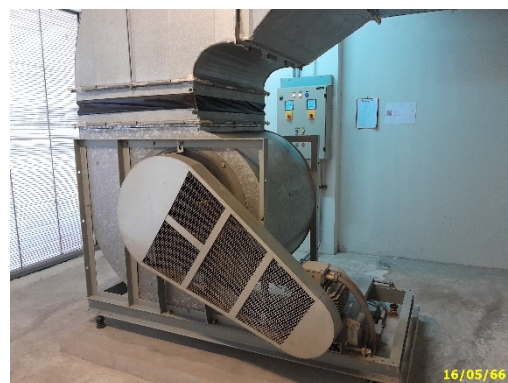
6. ติดตั้งเครื่องกำเนิดไฟฟ้าห่างจากผนังห้อง 1 ม.	✓ - โครงการติดตั้งเครื่องกำเนิดไฟฟ้าห่างจากผนัง 1 เมตร	-	ภาพที่ 2.2-10 ระบบไฟฟ้า
	7. ติดตั้งตะแกรงกันเสียงที่บริเวณหน้า Gravity Shutter ของพัดลมระบายอากาศ	✓ - โครงการติดตั้งตะแกรงกันเสียงบริเวณหน้าพัดลมระบายอากาศเรียบร้อยแล้ว	-	ภาพที่ 2.2-11 ระบบระบายอากาศ

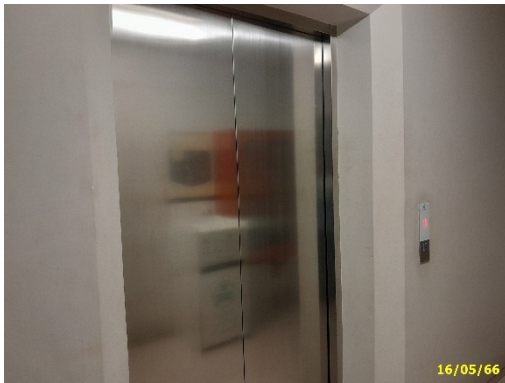
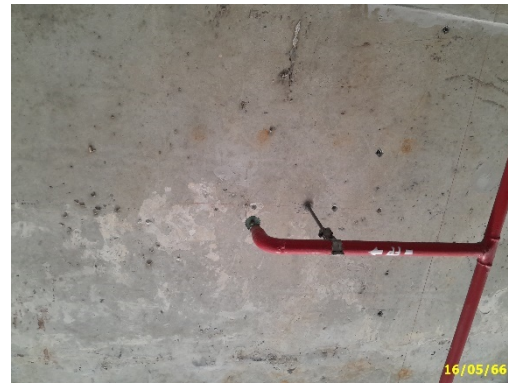
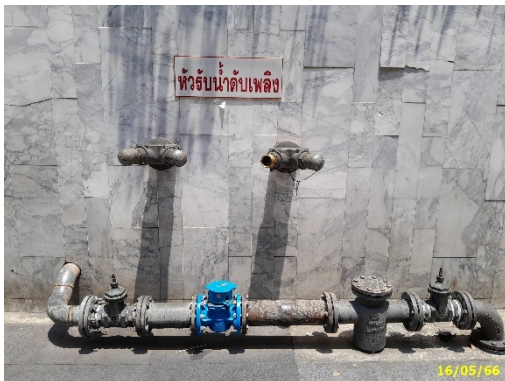
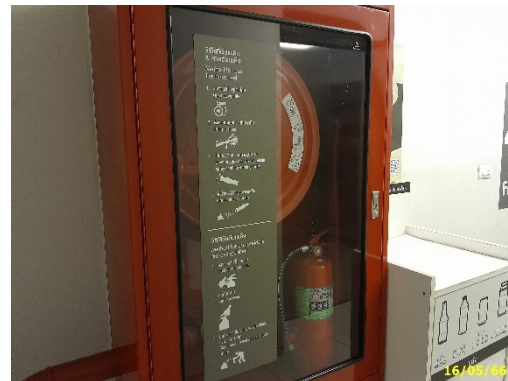
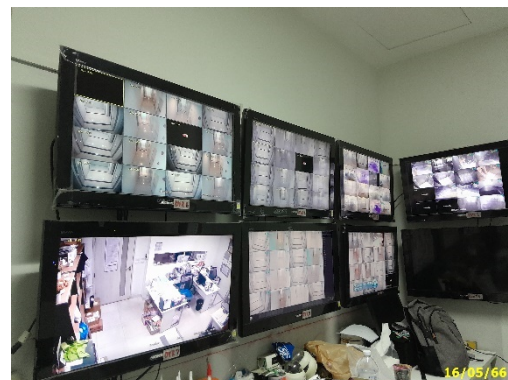
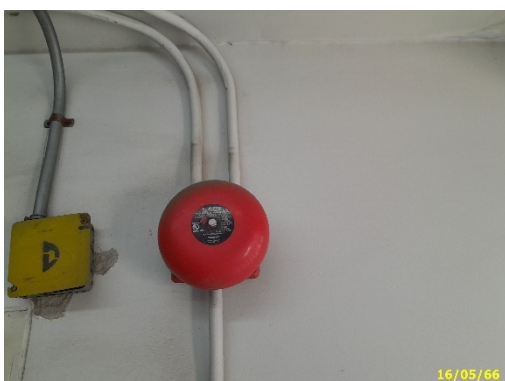
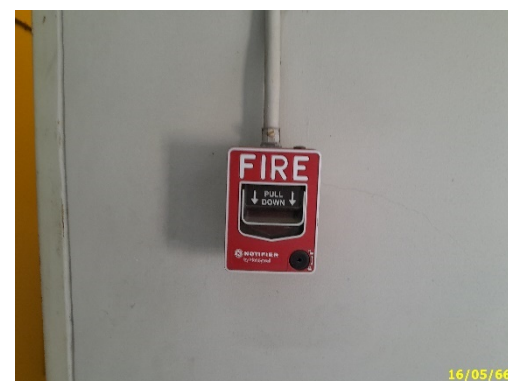
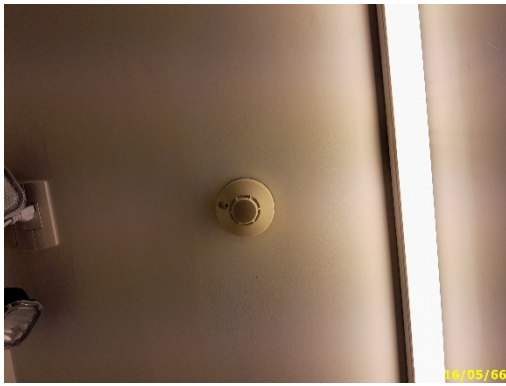
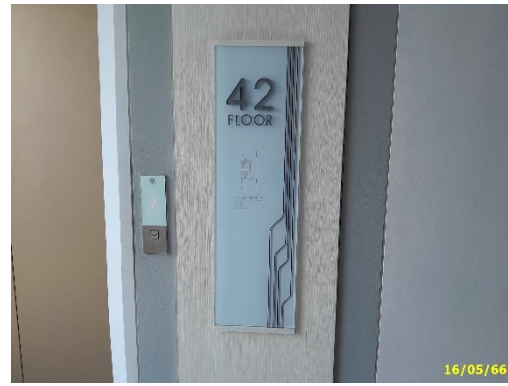
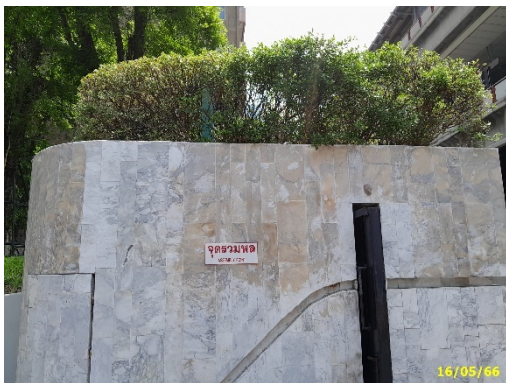
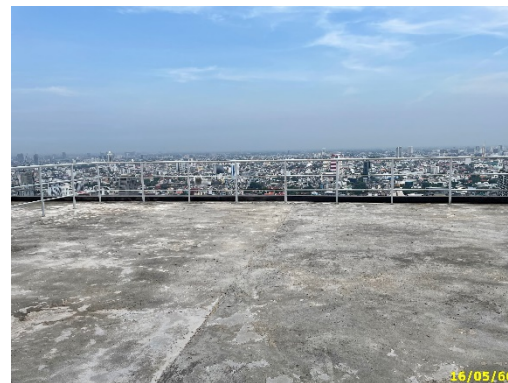
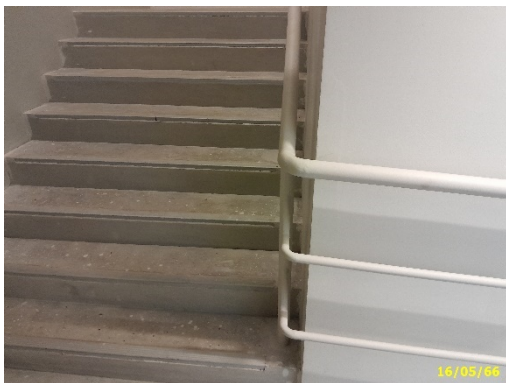
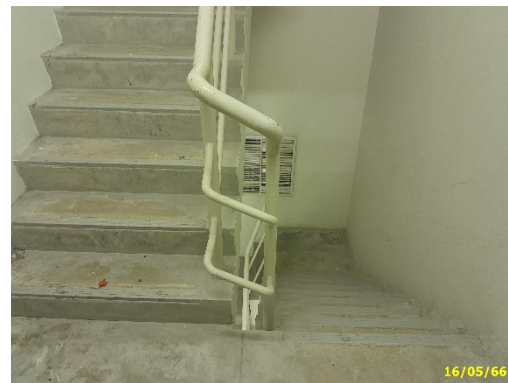
ภาพที่ 2.2-12 ระบบป้องกันและเตือนอัคคีภัย

4. ติดป้ายแนะนำการใช้อุปกรณ์แต่ละตัวไว้บริเวณที่อุปกรณ์ติดตั้งอยู่ เพื่อให้ผู้ที่อยู่ใกล้ที่เกิดเหตุสามารถใช้ได้ทันที	✓ - โครงการจัดให้มีการติดป้ายแนะนำการใช้อุปกรณ์แต่ละตัวติดไว้ บริเวณที่อุปกรณ์ติดตั้งเรียบร้อยแล้ว	-	ภาพที่ 2.2-12 ระบบป้องกัน และเตือนอัคคีภัย

5. ติดตั้งแผนผังแสดงรายละเอียดตำแหน่งบันไดหนีไฟ อุปกรณ์ระงับ อัคคีภัย ทางเดิน และเส้นทางอพยพหนีไฟ ไว้บริเวณโถง ทางเดินทุก ชั้นของแต่ละอาคาร เพื่อประโยชน์ของผู้พักอาศัย ภายในแต่ละอาคารและ เจ้าหน้าที่บรรเทาสาธารณภัย	✓ - โครงการติดตั้งแผนผังแสดงรายละเอียดตำแหน่งบันไดหนีไฟ อุปกรณ์ระงับอัคคีภัยทางเดิน และเส้นทางอพยพหนีไฟ ไว้บริเวณโถงลิฟต์ทุกชั้นของอาคารแล้ว	-	ภาพที่ 2.2-12 ระบบป้องกัน และเตือนอัคคีภัย

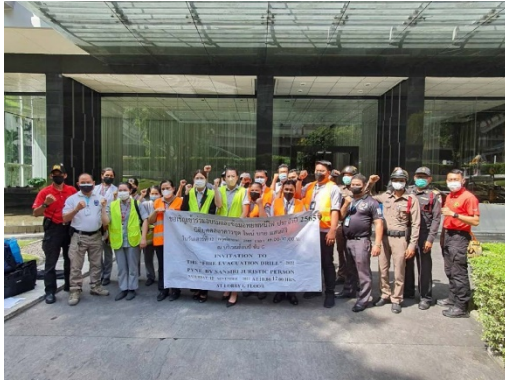
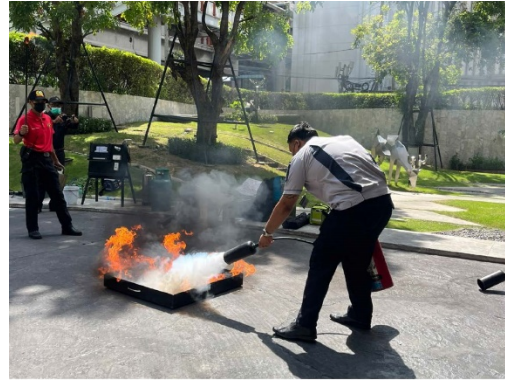
ภาพที่ 2.2-13 การซ้อมอพยพเพลิงไหม้

6. จัดอบรมและซ้อมการอพยพคนกรณีเพลิงไหม้ อย่างน้อยปีละ 1 ครั้ง โดยติดต่อประสานงานกับสถานีดับเพลิงพญาไท ให้มาจัดอบรมและซักซ้อม แผนอพยพหนีไฟให้กับโครงการ	✓ - โครงการจัดให้มีการซ้อมอพยพคน กรณีเพลิงไหม้ ปีละ 1 ครั้ง ซึ่งในปี 2565 มีแผนดำเนินการในวันที่ 12 เดือนพฤศจิกายน 2565 และในปี 2566 จะดำเนินการในช่วงปลายปีของทุกปี	-	ภาพที่ 2.2-13 ซ้อมอพยพ เพลิงไหม้ ภาคผนวก ค-4 เอกสารการ ซ้อมอพยพเพลิงไหม้
