ผลการปฏิบัติตามมาตรการป้องกันและแก้ไขผลกระทบ สิ่งแวดล้อม

บทที่ 2

บริษัท รสา พร็อพเพอร์ตี้ ดีเวลลอปเม้นท์ จำกัด (มหาชน) ดำเนินโครงการ INTRO CONDOMINIUM เป็นอาคารชุดพักอาศัยขนาดความสูง 37 ชั้น จำนวน 1 อาคาร ความสูง 132.8 เมตร (วัดจากระดับพื้นดินถึงระดับพื้นชั้นหลังคา) มีจำนวนห้องพักทั้งสิ้น 450 ห้อง ปลุกสร้างบนพื้นที่ดินขนาด 3-1-33 ไร่ (5,332 ตารางเมตร) บนโฉนดที่ดินเลขที่ 6792 เลขที่ดิน 803 โดยโครงการได้รับหนังสือเห็นชอบรายงาน EIA จากสำนักงานนโยบายและแผนทรัพยากรธรรมชาติและสิ่งแวดล้อม เลขที่ทส.1009.5/6037 ลงวันที่ 6 สิงหาคม 2551 หนังสือเห็นชอบได้กำหนดมาตรการป้องกันและแก้ไขผลกระทบสิ่งแวดล้อมและมาตรการติดตามตรวจสอบผลกระทบสิ่งแวดล้อม เพื่อเป็นแนวทางให้โครงการปฏิบัติ รวมไปถึงเสนอรายงานผลการปฏิบัติตามมาตรการฯ ต่อหน่วยงานอนุญาต และหน่วยงานที่เกี่ยวข้อง รวมทั้งสำนักงานนโยบายและแผนทรัพยากรธรรมชาติและสิ่งแวดล้อม (สผ.) ทุก 6 เดือนนั้น

ตารางที่ 2.2-1 มาตรการป้องกันและแก้ไขผลกระทบสิ่งแวดล้อม โครงการ INTRO CONDOMINIUM (ระยะดำเนินการ)

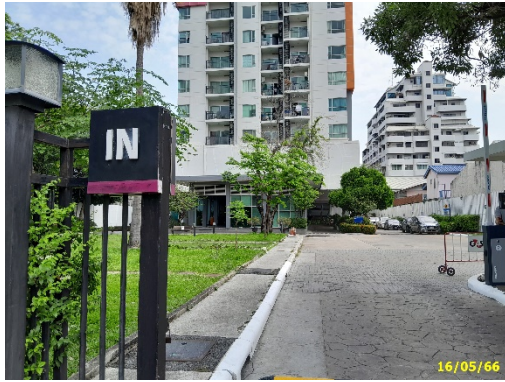
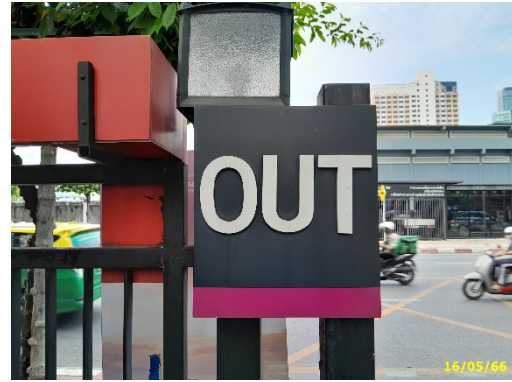
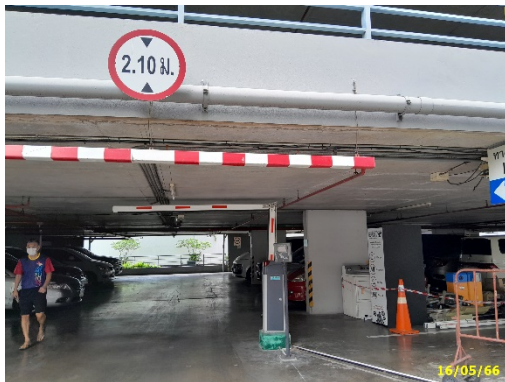
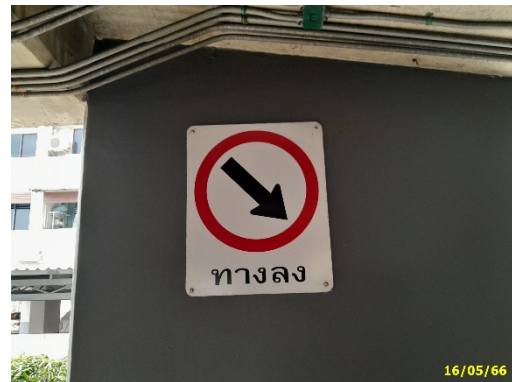
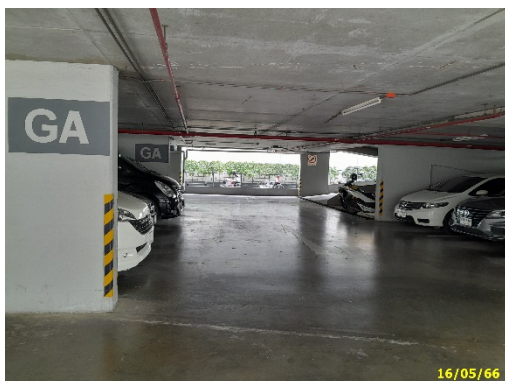
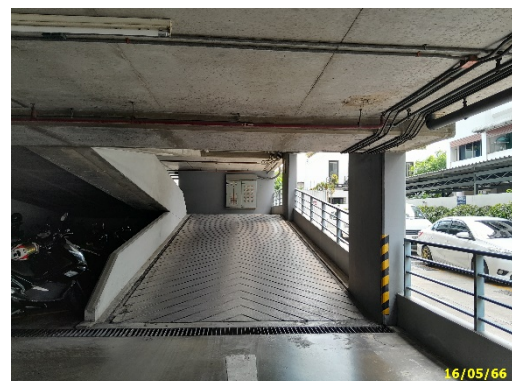
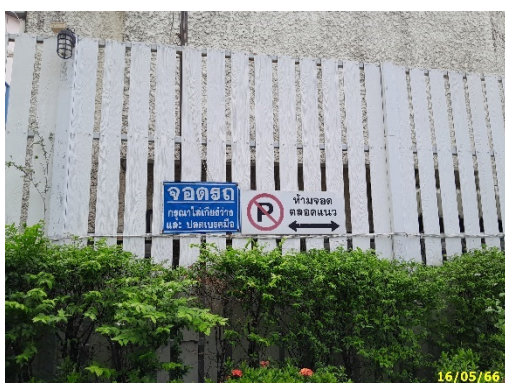
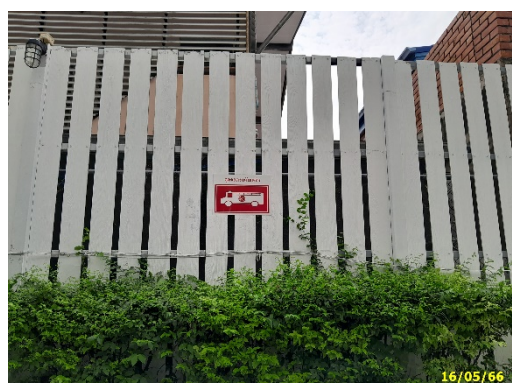
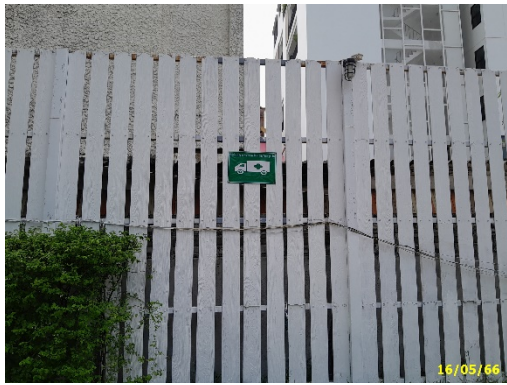
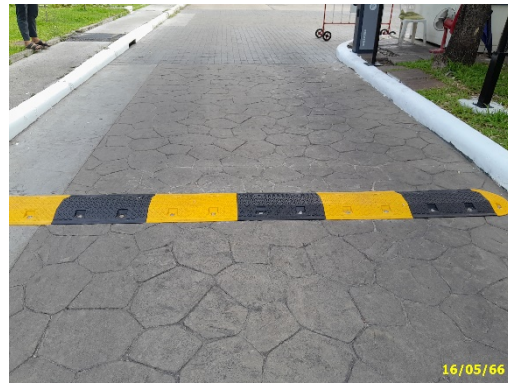
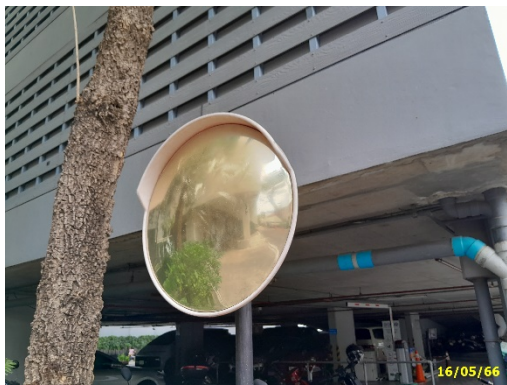
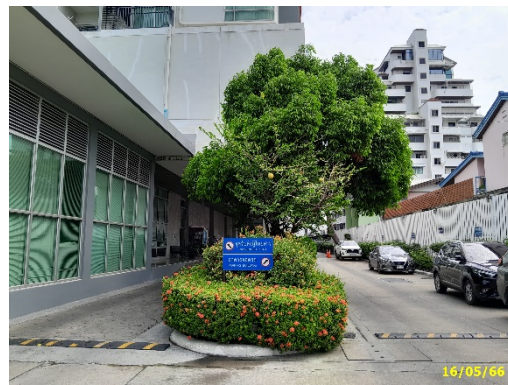
1. ทรัพยากรสิ่งแวดล้อมทางกายภาพ					
1.1 สภาพภูมิประเทศ	-	-	-	-	-
1.2 คุณภาพอากาศ - ฝุ่นละออง	- ควบคุมความเร็วของรถภายในโครงการ เช่น ป้ายจำกัดความเร็ว สัญญาณลดความเร็ว เพื่อไม่ให้เกิดการฟุ้งกระจายของฝุ่นในผิวถนน	✓	- ทางโครงการได้ทำการทำสัญญาณลดความเร็ว เพื่อควบคุมความเร็วรถ และไม่ให้เกิดการกระจายของฝุ่นภายในพื้นที่โครงการเรียบร้อยแล้ว	-	ภาพที่ 2.2-1 พื้นที่จอดรถและ เส้นทางการจราจร

- ติดตั้งป้ายห้ามติดเครื่องยนต์ทิ้งไว้ภายในบริเวณที่จอดรถให้ สามารถสังเกตได้อย่างชัดเจนและทั่วถึง	✓	- ปัจจุบันโครงการมีการออกแบบชั้นจอดรถที่ 1-9 ให้มีอากาศถ่ายเทได้ อย่างสะดวกเรียบร้อยแล้ว	-	ภาพที่ 2.2-1 พื้นที่จอดรถและ เส้นทางการจราจร

- ควบคุมความเร็วของรถภายในโครงการ เช่น ป้ายจำกัดความเร็ว สัญญาณลดความเร็วเพื่อไม่ให้เกิดการฟุ้งกระจายของฝุ่นในผิวถนน	✓	- ทางโครงการได้ทำการทำสัญญาณลดความเร็ว เพื่อควบคุมความเร็วรถ และไม่ให้เกิดการกระจายของฝุ่นภายในพื้นที่โครงการเรียบร้อยแล้ว	-	ภาพที่ 2.2-1 พื้นที่จอดรถและ เส้นทางการจราจร

- เสียงและความสั่นสะเทือน	- ควบคุมความเร็วของการใช้รถยนต์ในพื้นที่โครงการ เช่น ติดป้ายจำกัดความเร็ว ทำสัญญาณลดความเร็ว เพื่อช่วยลดระดับเสียงที่เกิดจากการแล่นของรถยนต์ลดลงไปด้วย	✓ - ทางโครงการได้ทำการทำสัญญาณลดความเร็ว เพื่อควบคุมความเร็วรถ และเพื่อลดเสียงจากรถเรียบร้อยแล้ว	-	ภาพที่ 2.2-1 พื้นที่จอดรถและเส้นทางการจราจร

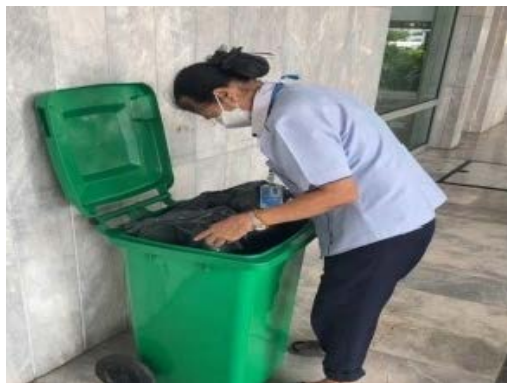
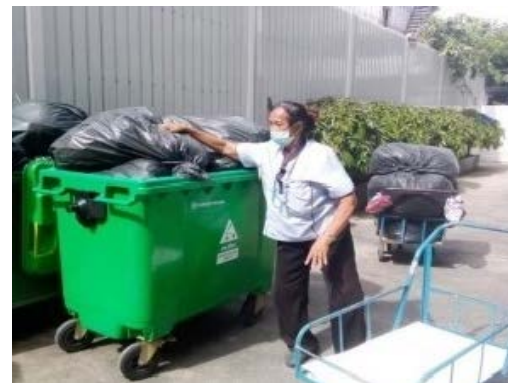
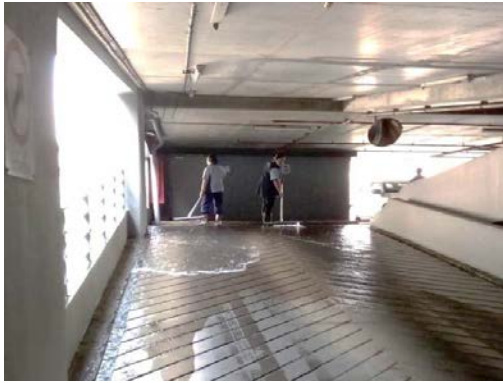
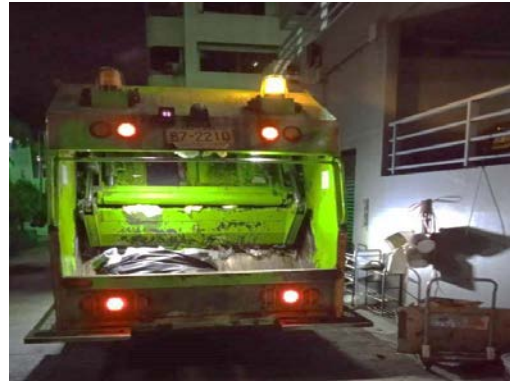
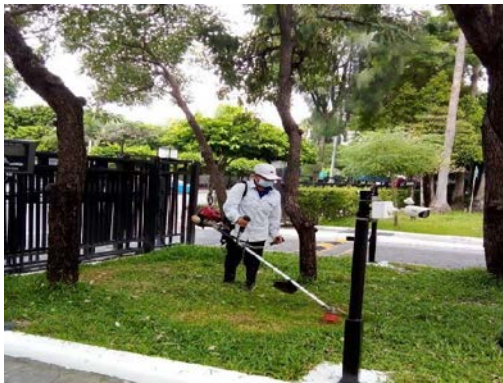
- หมั่นดูแลรักษาความสะอาดบริเวณถนนโดยฉีดล้างถนนเป็นครั้ง คราว	✓	- ทางโครงการมีพนักงานดูแลความสะอาดถนนโดยการฉีดล้างภายใน โครงการเรียบร้อยแล้ว	-	ภาพที่ 2.2-2 พนักงานดูแล พื้นที่โครงการ ภาคผนวก ค-1 สัญญาการทำความสะอาด

3.4 การจัดการมูลฝอย (ต่อ)	- การเก็บมูลฝอยในถุงต้องไม่ให้มีปริมาณหรือน้ำหนักมากเกินไปซึ่งบรรจุปริมาณมูลฝอยประมาณ 3 ใน 4 ของถุง	✓ - การเก็บขนมูลฝอยภายในโครงการจะเป็นหน้าที่ของพนักงานทำความสะอาดของโครงการในการเก็บขน ซึ่งพนักงานทำความสะอาดจะทำการเก็บมูลฝอยไม่เกิน 3 ใน 4 ของถุง เพื่อไม่yakต่อขนย้าย	-	ภาพที่ 2.2-2 พนักงานดูแลพื้นที่โครงการ

- จัดให้มีการทำความสะอาดห้องพักมูลฝอยอย่างสม่ำเสมอ สัปดาห์ละ 1 ครั้ง เพื่อป้องกันการเพาะตัวของเชื้อโรค	✓ - ทางโครงการมีพนักงานทำความสะอาดห้องพักมูลฝอยภายในโครงการเรียบร้อยแล้ว	-	ภาพที่ 2.2-2 พนักงานดูแลพื้นที่โครงการ

- จัดให้มีแม่บ้านคอยดูแลรักษาความสะอาดบริเวณห้องพักมูลฝอยแต่ละชั้น และห้องพักมูลฝอยรวมของโครงการ	✓ - ทางโครงการมีพนักงานทำความสะอาดห้องพักมูลฝอยภายในโครงการเรียบร้อยแล้ว	-	ภาพที่ 2.2-2 พนักงานดูแลพื้นที่โครงการ

- ขนย้ายมูลฝอยจากห้องพักมูลฝอยรวมมายังรถเก็บขนมูลฝอยเพื่ออำนวยความสะดวกในการเก็บขนมูลฝอยในโครงการ	✓ - ทางโครงการมีพนักงานทำความสะอาดในการขนย้ายมูลฝอยภายในโครงการเรียบร้อยแล้ว	-	ภาพที่ 2.2-2 พนักงานดูแลพื้นที่โครงการ

- ประสานกับสำนักงานเขตพญาไทให้มาเก็บมูลฝอยจากโครงการอย่างสม่ำเสมอโดยไม่มีการตกค้าง	✓ - ทางโครงการมีการติดต่อประสานงานให้ทางสำนักงานเขตพญาไทเข้ามาเก็บมูลฝอยทุกวัน โดยเวลาประมาณ 04.00 น.	-	ภาพที่ 2.2-2 พนักงานดูแลพื้นที่โครงการ

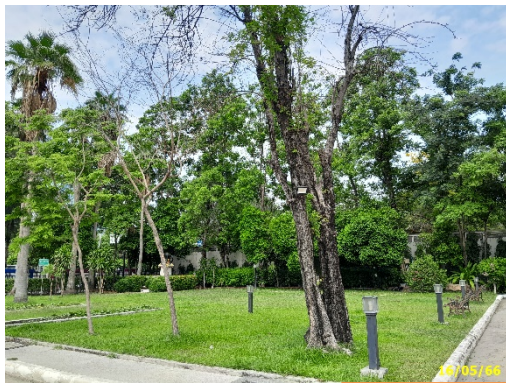
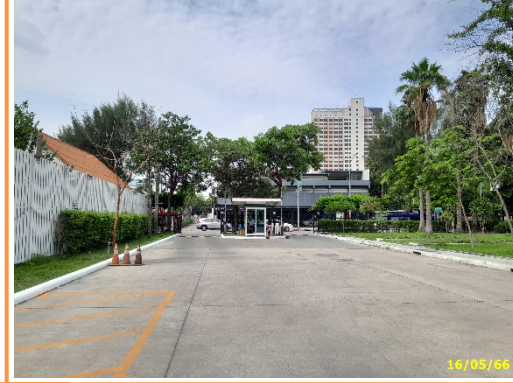
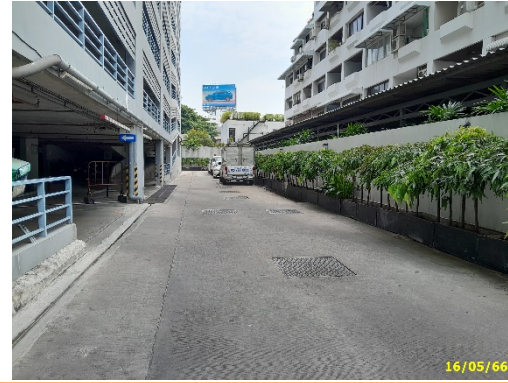
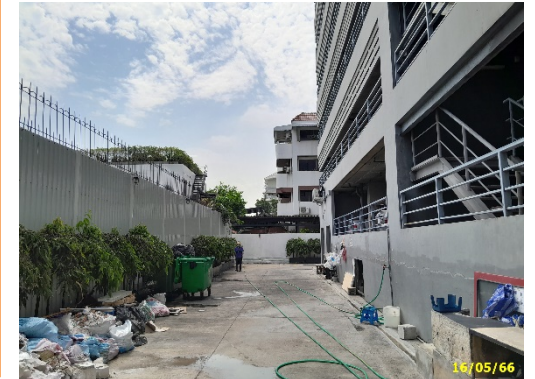
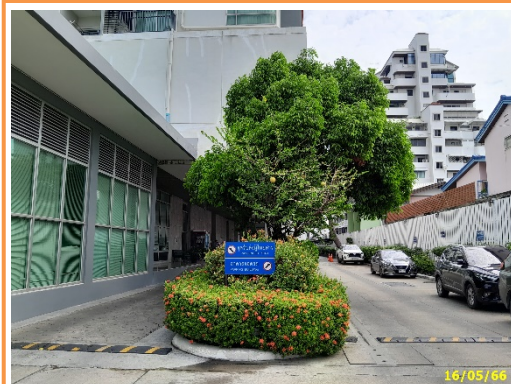
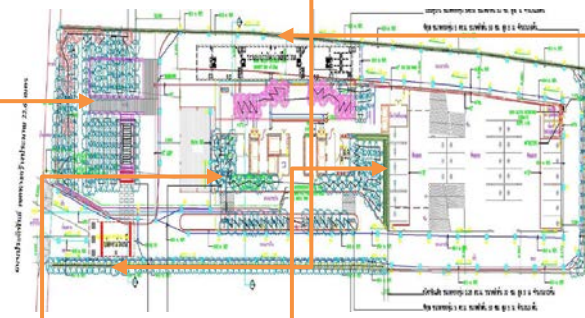
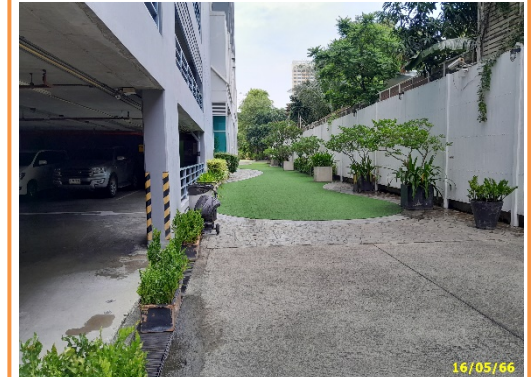
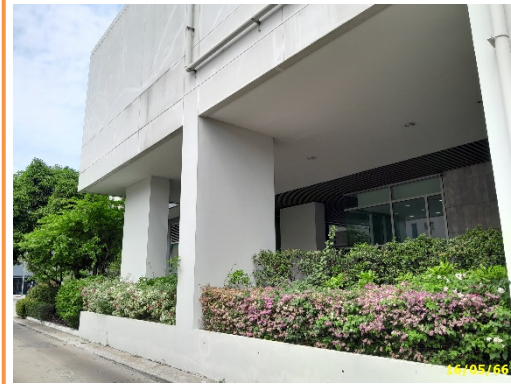
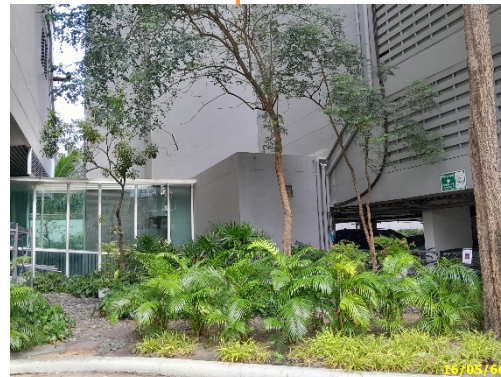
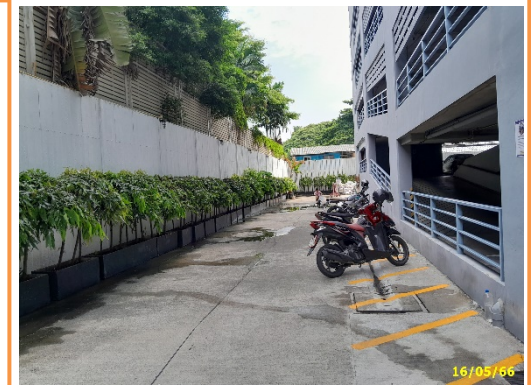
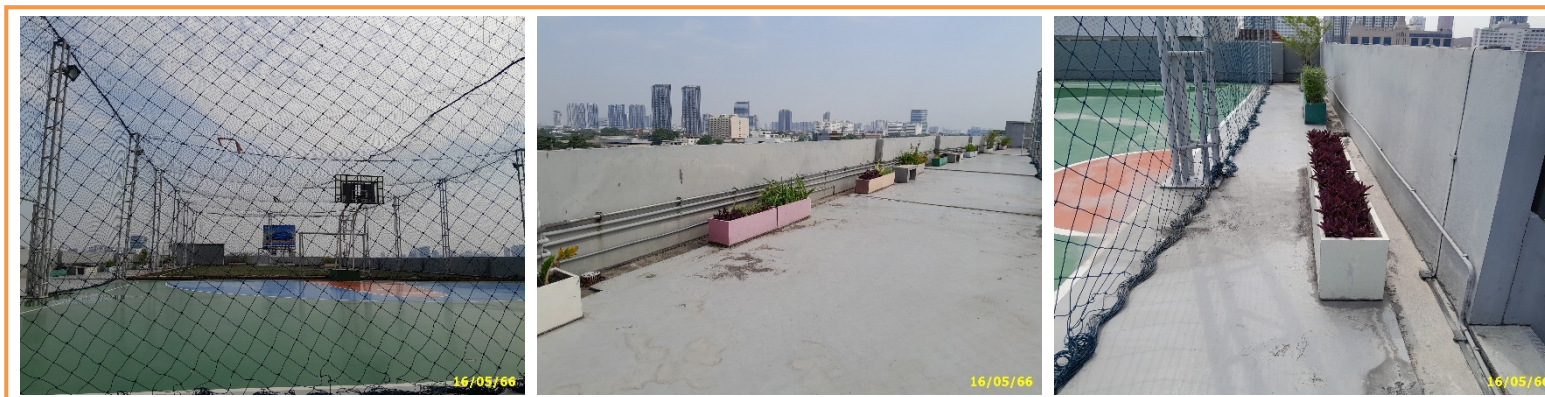
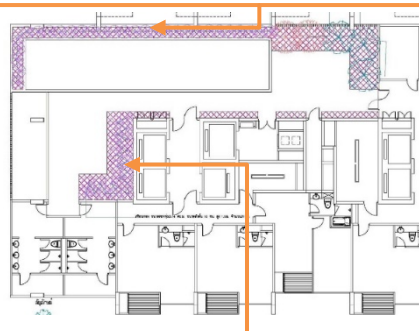
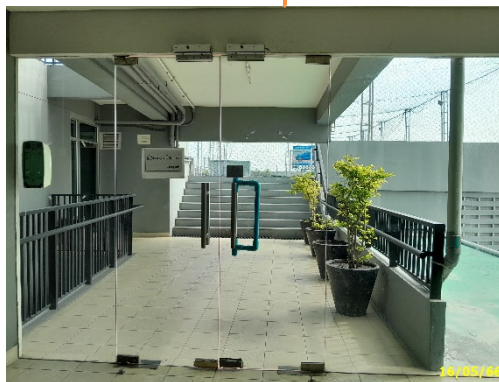
ชั้นล่าง
ภาพที่ 2.2-3 พื้นที่สีเขียว

- จัดให้มีการปลูกต้นไม้ภายในพื้นที่โครงการให้มากที่สุด	✓	- ทางโครงการจัดให้มีการปลูกต้นไม้ภายในพื้นที่โครงการ เสร็จเรียบร้อยแล้ว	-	ภาพที่ 2.2-3 พื้นที่สีเขียว

- มลพิษทางอากาศ	- จัดให้มีพื้นที่สีเขียวภายในโครงการขนาดพื้นที่รวม 1,759 ตร.ม. และเลือกพันธุ์ไม้ที่ปลูกให้สามารถดูดซับคาร์บอนมอนอกไซด์ที่เกิดจากโครงการได้ทั้งหมด	✓ - ทางโครงการจัดให้มีการปลูกต้นไม้ภายในพื้นที่โครงการ เรียบร้อยแล้ว	-	ภาพที่ 2.2-3 พื้นที่สีเขียว

3.6 การอนุรักษ์พลังงาน (ต่อ)	- จัดให้มีพื้นที่สีเขียวภายในโครงการให้มากที่สุดโดยจัดให้มีพื้นที่สีเขียวทั้งหมด 1,759 ตร.ม. ทั้งนี้เพื่อช่วยลดปริมาณความร้อนที่สะสมของพื้นที่ที่เป็นลานคอนกรีตและถ่ายเทสู่ตัวอาคารเวลากลางคืน	✓ - ทางโครงการจัดให้มีการปลูกต้นไม้ภายในพื้นที่โครงการ เรียบร้อยแล้ว	-	ภาพที่ 2.2-3 พื้นที่สีเขียว

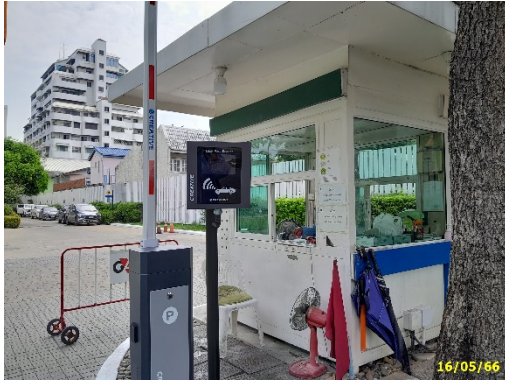
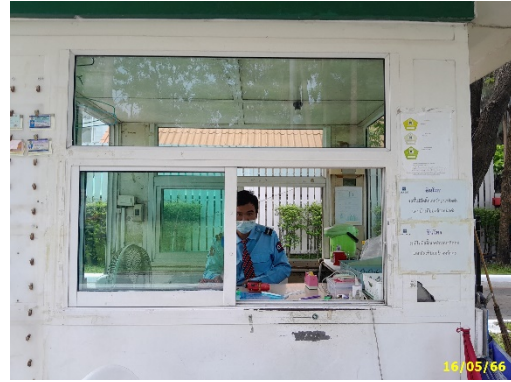
ภาพที่ 2.2-4 เจ้าหน้าที่รักษาความปลอดภัย

- จัดระบบการจราจรภายในโครงการให้ชัดเจนรวมถึงควบคุมการ ปฏิบัติตามของผู้พักอาศัยภายในโครงการ	✓	- ทางโครงการมีระบบการจราจรสำหรับผู้พักอาศัยภายในโครงการอย่าง ชัดเจนเรียบร้อยแล้ว	-	ภาพที่ 2.2-4 เจ้าหน้าที่รักษา ความปลอดภัย

- จัดให้มีเจ้าหน้าที่อำนวยความสะดวกในการจราจรบริเวณ ทางเข้า-ออกโครงการ	✓	- ทางโครงการมีเจ้าหน้าที่รักษาความปลอดภัยอำนวยความสะดวก บริเวณทางเข้า-ออก โครงการเรียบร้อยแล้ว	-	ภาพที่ 2.2-4 เจ้าหน้าที่รักษา ความปลอดภัย

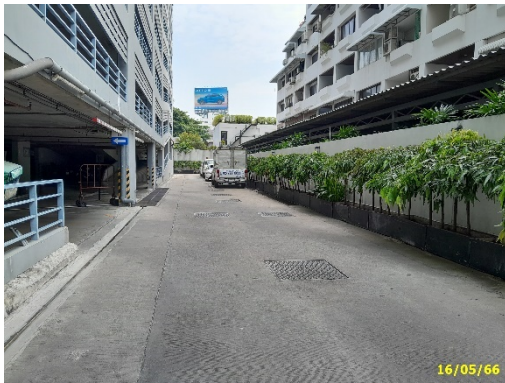
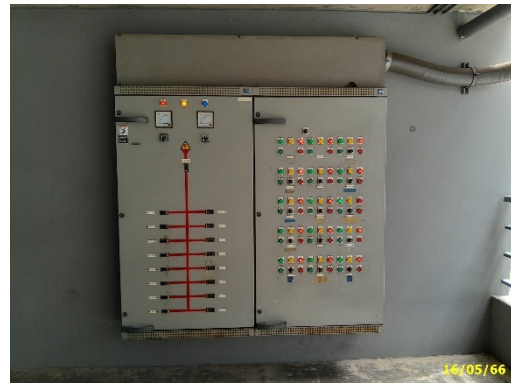
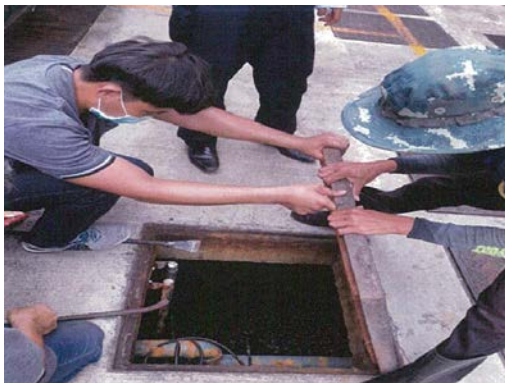
- คุณภาพน้ำ	- จัดให้มีระบบบำบัดน้ำเสียรวมจำนวน 1 ชุด เป็นระบบบำบัดน้ำเสียรวมแบบ Intermittent Decant Extended Aeration ออกแบบให้สามารถรองรับน้ำเสียได้ 500 ลบ.ม./วัน โดยระบบบำบัดน้ำเสียจะมีประสิทธิภาพร้อยละ 92 สามารถบำบัดน้ำเสียให้ได้คุณภาพตามมาตรฐานน้ำทิ้งจากอาคารประเภทที่กำหนดให้มีค่า BOD ในน้ำทิ้งไม่เกิน 30 มก./ล	✓ - โครงการมีระบบบำบัดน้ำเสียรวมแบบ Intermittent Decant Extended Aeration 1 ชุด สามารถบำบัดน้ำเสียได้ 500 ลบ.ม./วัน ปัจจุบันน้ำเข้าระบบบำบัดน้ำเสีย 250 ลบ.ม.ต่อวัน	-	ภาพที่ 2.2-5 ระบบบำบัดน้ำเสีย

- จัดให้มีเจ้าหน้าที่ที่มีความรู้ความชำนาญดูแลรักษาและควบคุมระบบบำบัดน้ำเสียรวมของโครงการให้ทำงานได้อย่างต่อเนื่องและมีประสิทธิภาพ	✓ - ทางโครงการมีเจ้าหน้าที่ที่มีความรู้ ในการดูแลระบบบำบัดน้ำเสียให้มีประสิทธิภาพ และผลน้ำคุณภาพน้ำเสียอยู่ในเกณฑ์มาตรฐาน	-	ภาพที่ 2.2-5 ระบบบำบัดน้ำเสีย

3.2 การบำบัดน้ำเสีย	- จัดให้มีระบบบำบัดน้ำเสียรวมจำนวน 1 ชุด เป็นระบบบำบัดน้ำเสียรวมแบบ Intermittent Decant Extended Aeration ออกแบบให้สามารถรองรับน้ำเสียได้ 500 ลบ.ม./วัน โดยระบบ	✓ - โครงการมีระบบบำบัดน้ำเสียรวมแบบ Intermittent Decant Extended Aeration 1 ชุด สามารถบำบัดน้ำเสียได้ 500 ลบ.ม./วัน ปัจจุบันน้ำเข้าระบบบำบัดน้ำเสีย 250 ลบ.ม.ต่อวัน	-	ภาพที่ 2.2-5 ระบบบำบัดน้ำเสีย

- จัดให้มีเจ้าหน้าที่ที่มีความรู้ความชำนาญดูแลรักษาและควบคุมระบบบำบัดน้ำเสียรวมของโครงการให้ทำงานได้อย่างต่อเนื่องและมีประสิทธิภาพ	✓	- โครงการมีเจ้าหน้าที่ในการดูแลระบบบำบัดน้ำเสียอย่างมีประสิทธิภาพเรียบร้อยแล้ว	-	ภาพที่ 2.2-5 ระบบบำบัดน้ำเสีย

- ประสานให้สำนักงานเขตพญาไทมาสุบตะกอนส่วนเกินจากระบบบำบัดน้ำเสียรวมไปกำจัดเป็นประจำทุกเดือน	✓	- ทางโครงการมีเจ้าหน้าที่ตรวจสอบบ่อสุบตะกอนเป็นประจำ หากมีตะกอนมาก ทางโครงการจะทำการสุบตะกอนส่วนเกินไปกำจัด	-	ภาพที่ 2.2-5 ระบบบำบัดน้ำเสีย

- จัดให้มีระบบมอเตอร์ไฟฟ้าสำหรับระบบบำบัดน้ำเสียของโครงการโดยเฉพาะแยกจากระบบไฟฟ้าอื่นๆ เพื่อให้สามารถติดตามตรวจสอบการใช้งานของระบบบำบัดน้ำเสียได้ตลอดระยะเวลาที่เปิดดำเนินโครงการ	✓	- ทางโครงการติดตั้งระบบมอเตอร์ไฟฟ้าบำบัดน้ำเสียแยกจากระบบไฟฟ้าอื่นเรียบร้อยแล้ว	-	ภาพที่ 2.2-5 ระบบบำบัดน้ำเสีย

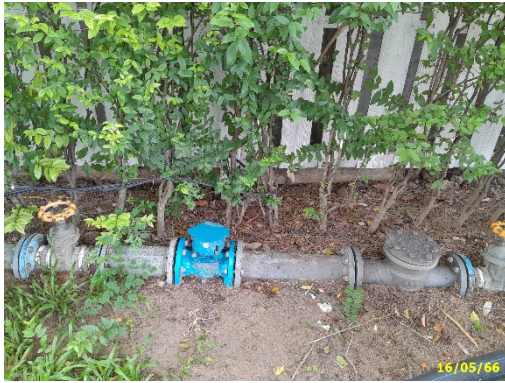
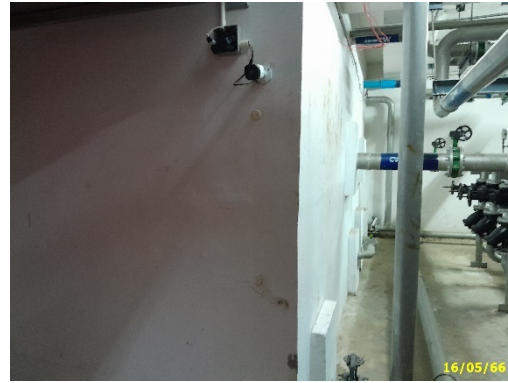
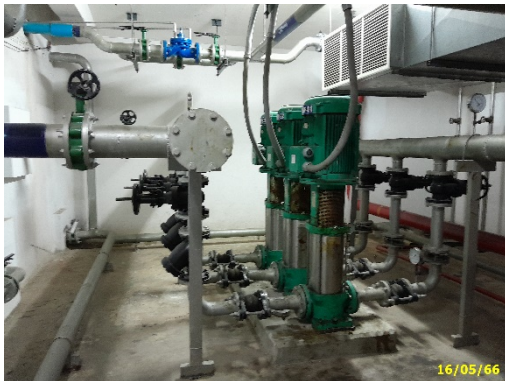
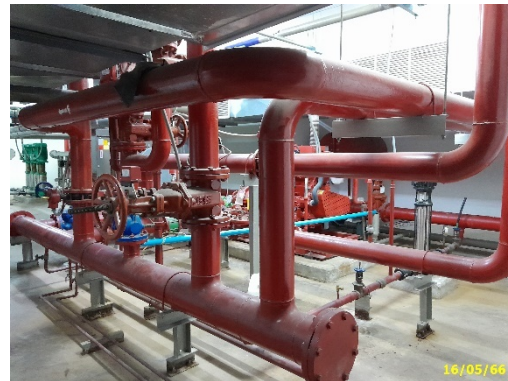
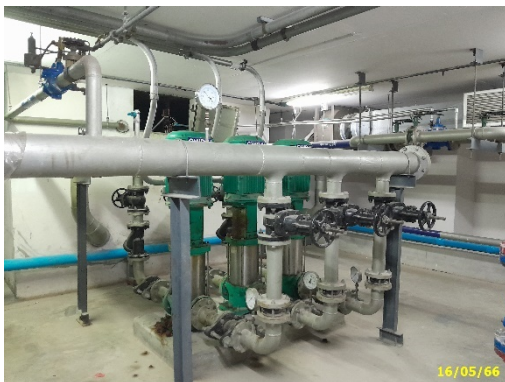
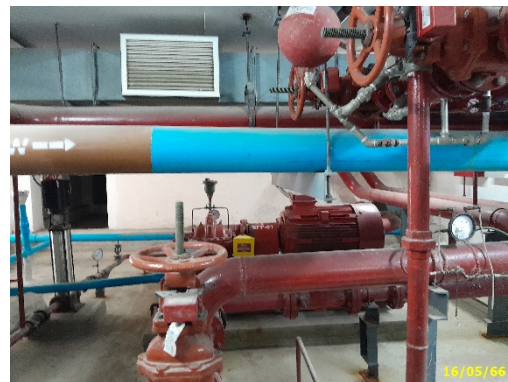
3. คุณค่าการใช้ประโยชน์ของมนุษย์				
3.1 การใช้น้ำ	1. จัดตั้งสำรองน้ำใช้ในโครงการประกอบด้วย - ถังเก็บน้ำใต้ดินจำนวน 2 ถังความจุรวม 335.0 ลบ.ม. ใช้สำรองน้ำทั่วไป 227 ลบ.ม. และสำรองน้ำดับเพลิง 108 ลบ.ม. - ถังเก็บน้ำดาดฟ้าจำนวน 2 ถังความจุรวม 200.0 ลบ.ม. ใช้สำรองน้ำใช้ทั่วไป - ปริมาณสำรองน้ำใช้จากถังเก็บน้ำใต้ดินและถังเก็บน้ำดาดฟ้า (335.0+200.0) ความจุรวมทั้งหมด 656.+ ลบ.ม. โดยแบ่งเป็น - น้ำสำรองดับเพลิงความจุ 108 ลบ.ม. สำรองได้นาน 30 นาที - น้ำสำรองใช้อุปโภคบริโภคความจุรวม 427.0 ลบ.ม. สำรองน้ำใช้ได้นาน 1.34 วัน	✓ - ทางโครงการมีการสำรองน้ำใช้โดยเก็บไว้ในถังเก็บน้ำใต้ดิน และชั้นดาดฟ้าเรียบร้อยแล้ว	-	ภาพที่ 2.2-6 ระบบน้ำใช้

- รับน้ำประปาจากท่อจ่ายน้ำประปาของการประปานครหลวงเข้ามาเก็บในถังเก็บน้ำใต้ดินของโครงการด้วยการต่อท่อรับน้ำประปาขนาด 4 นิ้ว	✓ - ทางโครงการมีระบบสูบน้ำในอาคาร เพื่อจ่ายน้ำโดยไม่ดึงน้ำจากท่อประปาโดยตรง	-	ภาพที่ 2.2-6 ระบบน้ำใช้

3.3 การระบายน้ำ	- จัดให้มีบ่อหน่วงน้ำจำนวน 1 บ่อขนาดความจุ 165 ลบ.ม. เพื่อรองรับน้ำหลากภายในพื้นที่โครงการและจำกัดอัตราการระบายน้ำจากบ่อหน่วงน้ำด้วยเครื่องสูบน้ำซึ่งติดตั้งไว้จำนวน 2 เครื่อง (ใช้	✓	- โครงการมีบ่อหน่วงน้ำ เพื่อบรรณน้ำหลากภายในพื้นที่โครงการเรียบร้อยแล้ว	-	ภาพที่ 2.2-6 ระบบน้ำใช้

- ในการจ่ายน้ำมายังส่วนต่างๆ ของอาคารจะมีการสูบน้ำจากถังเก็บน้ำใต้ดินไปยังถังเก็บน้ำชั้นห้องเครื่องลิฟต์ก่อนที่จะจ่ายให้กับส่วนต่างๆ ของโครงการ	✓ - ทางโครงการมีระบบจ่ายน้ำของโครงการ เพื่อทำการจ่ายน้ำไปยังส่วนต่างๆ ของโครงการตามมาตรการระบุเรียบร้อยแล้ว	-	ภาพที่ 2.2-6 ระบบน้ำใช้

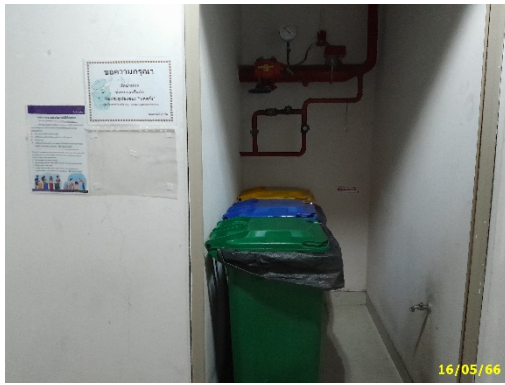
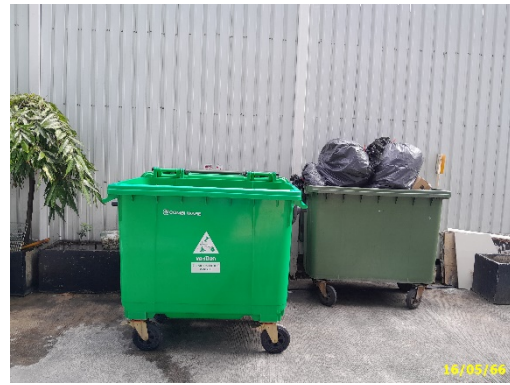
3.4 การจัดการมูลฝอย	- จัดให้มีห้องพักมูลฝอยประจำชั้นตั้งแต่ชั้นที่ 2 ถึงชั้นที่ 37 จำนวน 1 ห้อง/ชั้นภายในตึงบึงมูลฝอยขนาด 200 ล. จำนวน 2 ถัง/ชั้น (ถังมูลฝอยแห้ง 1 ถังและถังมูลฝอยเปียก 1 ถัง) โดยจัดให้มีพนักงานทำความสะอาดจัดเก็บมูลฝอยจากถังรองรับมูลฝอยและคัดแยกมูลฝอย จากนั้นนำมูลฝอยไปรวมไว้ที่ห้องพักมูลฝอยแห้งและเปียกเพื่อให้รถเก็บขนมูลฝอยของสำนักงานเขตพญาไทมาจัดเก็บต่อไป	✓	- ทางโครงการมีห้องพักมูลฝอยประจำชั้นตั้งแต่ชั้น 2 ถึงชั้นที่ 37 จำนวน 1 ห้อง/ชั้น ขนาด 200 ลิตร แบ่งเป็น มูลฝอยแห้ง และเปียกอย่างละ 1 ถัง เรียบร้อยแล้ว	-	ภาพที่ 2.2-7 ห้องพักมูลฝอย

- จัดตั้งถังมูลฝอยขนาด 100 ลิตร. จำนวน 2 ถัง (ถังมูลฝอยแห้ง 1 ถัง และถังมูลฝอยเปียก 1 ถัง) ไว้ภายในบริเวณห้องออกกำลังกาย และจัดให้มีพนักงานทำความสะอาดมาจัดเก็บมูลฝอยไปไว้ยังห้องพักมูลฝอยรวมของโครงการต่อไป	✓	- ทางโครงการมีถังมูลฝอยขนาด 100 ลิตร แบ่งเป็น มูลฝอยแห้ง และเปียกอย่างละ 1 ถัง บริเวณห้องออกกำลังกายเรียบร้อยแล้ว	-	ภาพที่ 2.2-7 ห้องพักมูลฝอย

- จัดให้มีมูลฝอยอันตรายขนาด 200 ล. จำนวน 2 ถัง ตั้งไว้ในห้องพักมูลฝอยแห้ง เพื่อให้ผู้พักอาศัยนำมูลฝอยอันตรายมาทิ้งและจัดให้มีพนักงานรวบรวมมูลฝอยอันตรายใส่ถุงสีส้มสำหรับใส่มูลฝอยอันตรายแยกจากมูลฝอยอื่นให้ชัดเจน	✓	- ทางโครงการมีมูลฝอยอันตรายขนาด 200 ลิตร 1 ถัง ตั้งไว้บริเวณห้องพักมูลฝอยแห้ง เรียบร้อยแล้ว	-	ภาพที่ 2.2-7 ห้องพักมูลฝอย

- ก่อนรวบรวมมูลฝอยจากจุดต่างๆ ไปยังห้องพักมูลฝอยรวมของโครงการต้องมัดปากถุงให้แน่น เพื่อป้องกันมูลฝอยกระจัดกระจายและสะดวกต่อการขนย้าย	✓ - พนักงานทำความสะอาดโครงการมีการมัดปากถุงให้แน่นก่อนรวบรวมไปยังห้องพักมูลฝอยรวมของโครงการทุกครั้ง	-	ภาพที่ 2.2-7 ห้องพักมูลฝอย

- จัดให้มีห้องพักมูลฝอยรวมตั้งอยู่บริเวณชั้นจอดรถที่ 1 ด้านทิศเหนือของอาคารโครงการติดกับทางวิ่งภายในโครงการแบ่งเป็นห้องพักมูลฝอยแห้ง ความจุประมาณ 18 ลบ.ม. และห้องพักมูลฝอยเปียกความจุประมาณ 19 ลบ.ม. สามารถรองรับมูลฝอยแต่ละประเภทได้ไม่น้อยกว่า 3 วัน ได้อย่างเพียงพอ	✓ - ทางโครงการมีห้องพักมูลฝอยรวมบริเวณหลังอาคารจอดรถ ชั้นที่ 1 แบ่งเป็น มูลฝอยแห้ง และเปียก โดยห้องพักมูลฝอยรวมสามารถรองรับมูลฝอยประจำชั้นไม่น้อยกว่า 3 วัน	-	ภาพที่ 2.2-7 ห้องพักมูลฝอย

- ห้องพักมูลฝอยต้องมีประตูปิดมิดชิด เพื่อป้องกันกลิ่นรบกวนผู้อยู่อาศัยและชุมชนบริเวณใกล้เคียง โดยเปิดประตูเฉพาะช่วงที่มีการเก็บขนมูลฝอยเท่านั้น	◉ - ห้องพักมูลฝอยรวมของโครงการยังไม่ถูกก่อสร้างให้เป็นห้องมีเพียงพื้นที่สำหรับตั้งถังมูลฝอยประเภทแห้ง และเปียก บริเวณหลังอาคารจอดรถชั้นที่ 1 ของโครงการเท่านั้น	ตารางที่ 4-2	ภาพที่ 2.2-7 ห้องพักมูลฝอย

- บริเวณพื้นที่ห้องพักมูลฝอยรวมต้องจัดให้มีท่อรวมน้ำจากการล้าง ห้องพักมูลฝอยเข้าสู่ระบบบำบัดน้ำเสียรวมต่อไป	✓ - บริเวณห้องพักมูลฝอยมีท่อสำหรับรวบรวมน้ำจากการล้างห้องพักมูลฝอยเรียบร้อยแล้ว	-	ภาพที่ 2.2-7 ห้องพักมูลฝอย

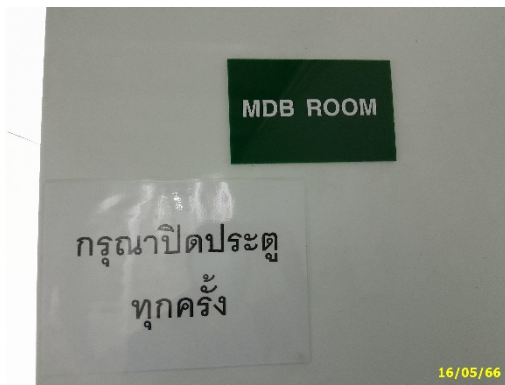
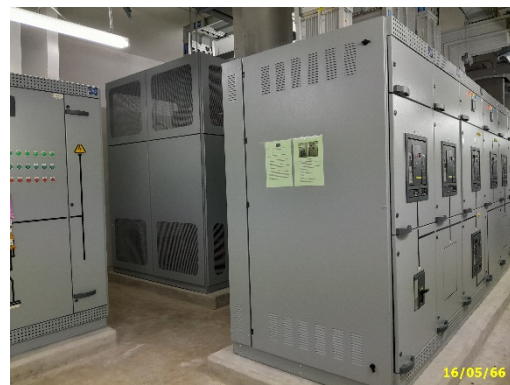
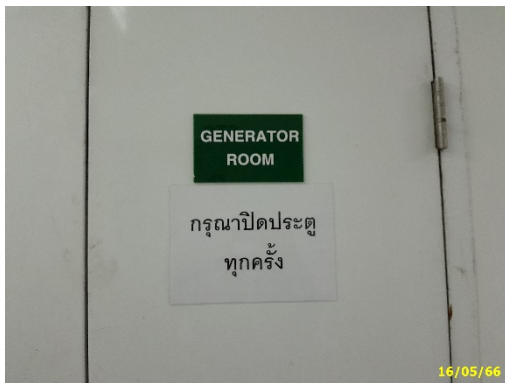
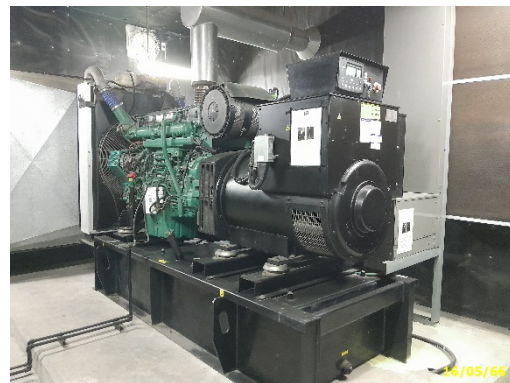
3.5 การใช้ไฟฟ้า	- ติดตั้งหม้อแปลงไฟฟ้าชนิด Dry Type ขนาด 2,000 KVA จำนวน 2 ชุด โดยติดตั้งอยู่ภายในห้องหม้อแปลงโดยเฉพาะเพื่อป้องกันมิให้บุคคลที่ไม่มีหน้าที่เกี่ยวข้องเข้าไปได้และมีระยะห่างระหว่างผนังห้องกับตำแหน่งติดตั้งหม้อแปลงไฟฟ้าอย่างน้อย 1 ม.	✓ - ทางโครงการมีการติดตั้งหม้อแปลงไฟฟ้า ขนาด 2000 KVA จำนวน 2 ชุด ตามมาตรการระบุเรียบร้อยแล้ว	-	ภาพที่ 2.2-8 ระบบไฟฟ้า

- จัดให้มี Battery ขนาด 12 V และเครื่องกำเนิดไฟฟ้าขนาด 1,000 KVA จำนวน 1 ชุด ซึ่งจะสามารถสำรองไฟฟ้าได้นาน 8 ชม.	✓ - ทางโครงการมี Battery ขนาด 12 V และเครื่องกำเนิดไฟฟ้าขนาด 1,000 KVA จำนวน 1 ชุด	-	ภาพที่ 2.2-8 ระบบไฟฟ้า

3.6 การอนุรักษ์พลังงาน	- เลือกใช้อุปกรณ์ที่ช่วยประหยัดไฟฟ้า เช่น หลอดผอม การติดตั้งสวิทช์ตั้งเวลา (Timer) หรือ Time Delay Switch ทำงานเปิด-ปิดไฟฟ้า ณ บริเวณที่ใช้ไฟบางเวลา	✓ - โครงการมีการเลือกใช้อุปกรณ์ช่วยประหยัดไฟฟ้าอย่างมีประสิทธิภาพเรียบร้อยแล้ว	-	ภาพที่ 2.2-8 ระบบไฟฟ้า

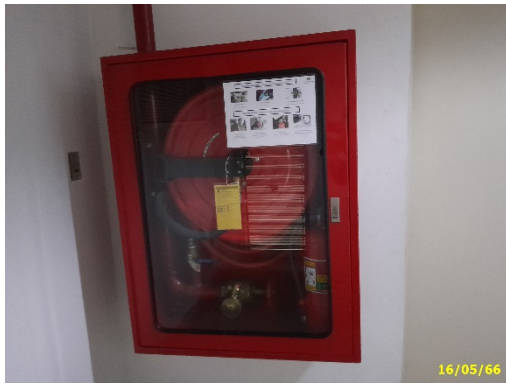
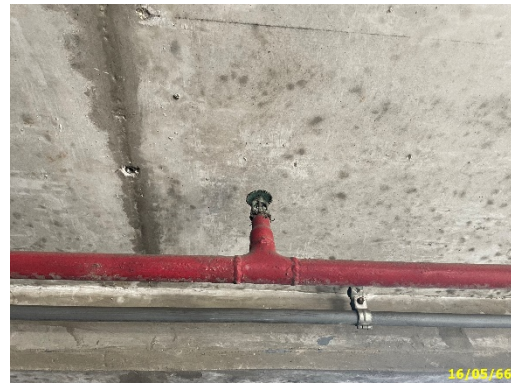
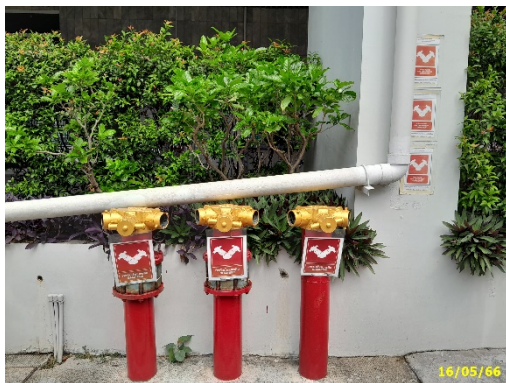
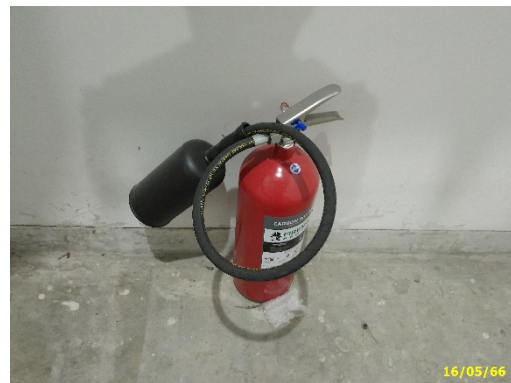
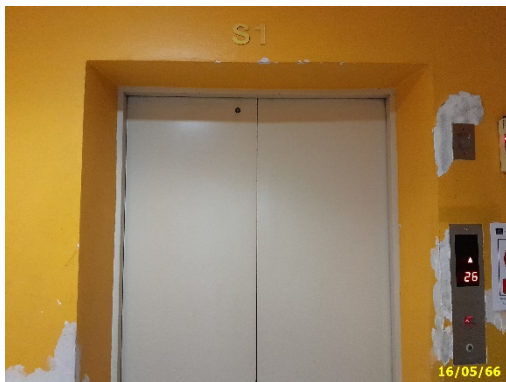
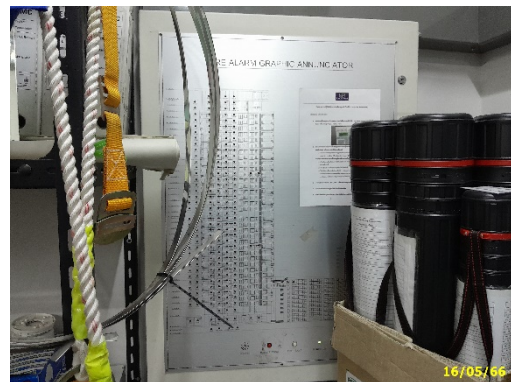
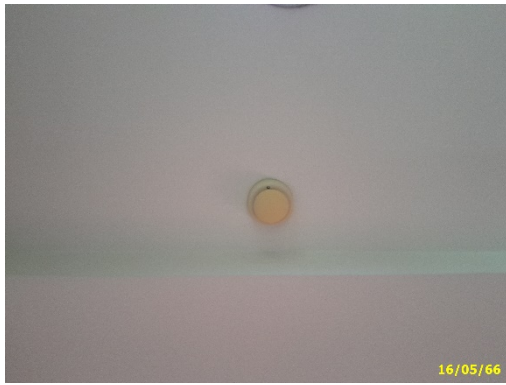
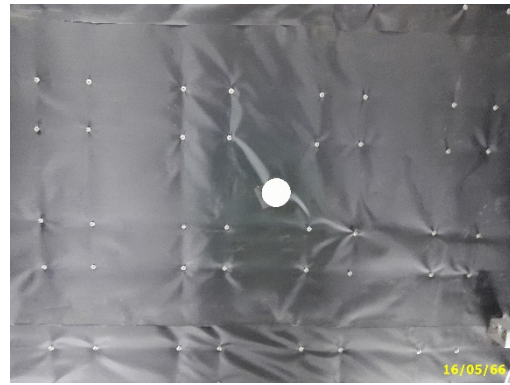
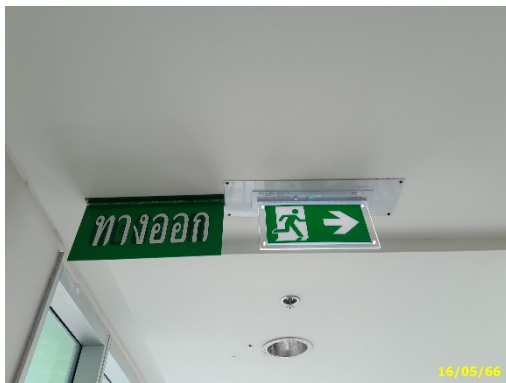
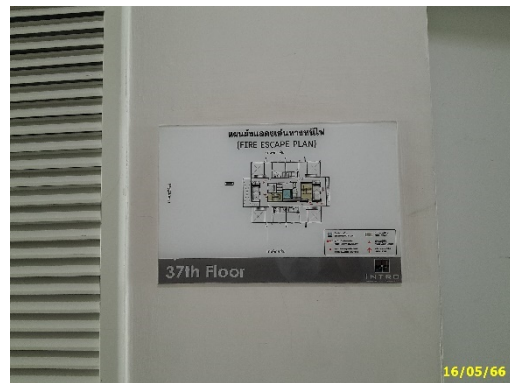
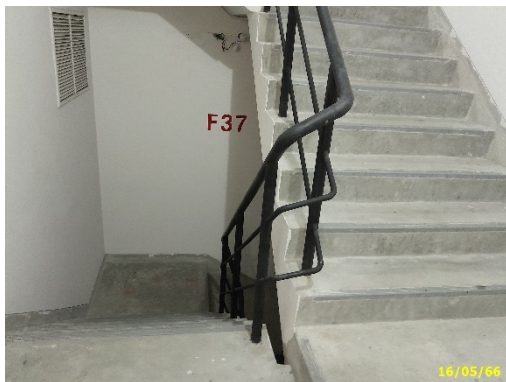
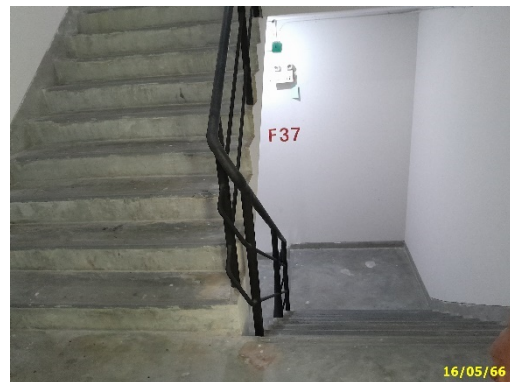
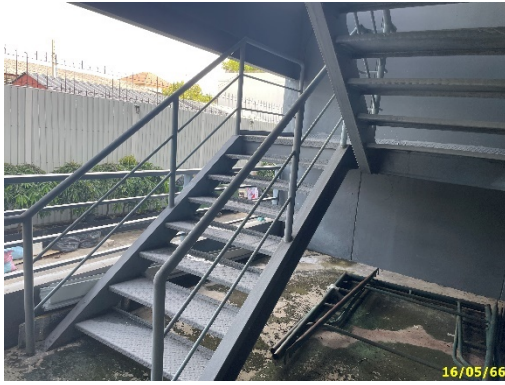
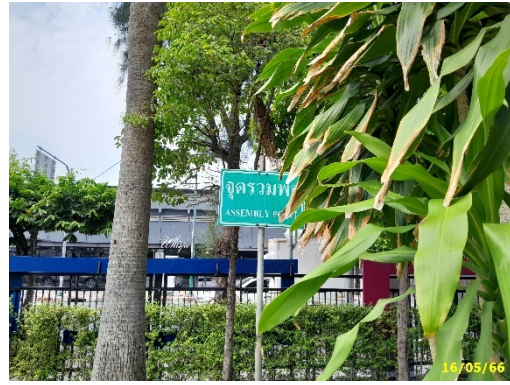
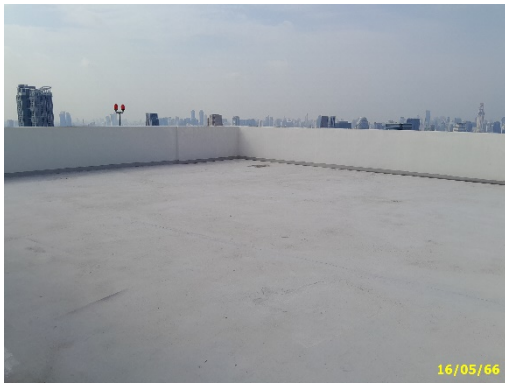
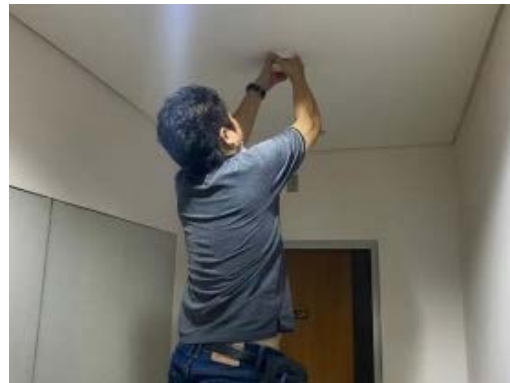
ภาพที่ 2.2-9 (ต่อ) ระบบป้องกันและเตือนอัคคีภัย

3.7 การป้องกันอัคคีภัย	- จัดให้มีระบบป้องกันและเตือนอัคคีภัยของโครงการให้เป็นไปตามข้อกำหนดในกฎกระทรวงฉบับที่ 33 (พ.ศ. 2535) และฉบับที่ 50 (พ.ศ. 2540) ออกตามความในพระราชบัญญัติควบคุมอาคารพ.ศ. 2522 ทุกประการ ระบบป้องกันอัคคีภัย - ระบบท่อเย็นขนาดเส้นผ่านศูนย์กลาง 6 นิ้วจำนวน 3 ท่อแบ่งเป็น 1) พื้นที่ Low Zone รับน้ำดับเพลิงจากถังเก็บน้ำสำรองเพื่อการดับเพลิงบริเวณชั้นใต้ดินที่ติดตั้งเครื่องสูบน้ำดับเพลิง (Fire Pump) ชนิดขับเคลื่อนด้วยเครื่องยนต์ดีเซล จำนวน 1 เครื่องอัตราการสูบ 2.8 ลบ.ม./นาที่ ที่ TDH 200 ม. ทำงานร่วมกับเครื่องสูบน้ำรักษา	✓ - ทางโครงการจัดให้มีระบบป้องกันและเตือนอัคคีภัย มีรายละเอียด คือ ระบบป้องกันอัคคีภัย ได้แก่ ท่อเย็น ตู้เก็บสายฉีดน้ำดับเพลิงพร้อมอุปกรณ์ (FHC) หัวรับน้ำดับเพลิง ระบบหัวกระจายน้ำดับเพลิงอัตโนมัติ (Sprinkler System) และลิฟต์ดับเพลิง ส่วนระบบเตือนอัคคีภัย ได้แก่ แผงควบคุม เครื่องตรวจจับควัน เครื่องตรวจจับความร้อน เครื่องแจ้งเหตุโดยใช้มีมอดิ่ง และสัญญาณกระดิ่งแจ้งเหตุอัคคีภัย เรียบร้อยแล้ว	-	ภาพที่ 2.2-9 ระบบป้องกันและเตือนอัคคีภัย

- โครงการได้จัดให้มีพื้นที่หนีไฟทางอากาศที่บริเวณชั้นหลังคาความกว้าง 10 ม. ความยาว 10 ม. เป็นที่ว่างเพื่อเป็นพื้นที่หนีไฟทางอากาศโดยสามารถใช้บันได 1 บันได 2 และบันได 3 ลงสู่ชั้นที่ 1 ได้สะดวก	✓	- โครงการมีพื้นที่หนีไฟทางอากาศมีขนาดและความกว้าง 10 เมตร บริเวณชั้นหลังคาของโครงการเรียบร้อยแล้ว	-	ภาพที่ 2.2-9 ระบบป้องกันและเตือนอัคคีภัย

- โครงการได้จัดให้มีจุดรวมคนเบื้องต้นที่บริเวณที่ว่างชั้นล่างด้านทิศตะวันออกของพื้นที่โครงการขนาดพื้นที่ประมาณ 440 ตร.ม. (โดย 1 คนใช้พื้นที่ยืนประมาณ 0.25 ตร.ม.) สามารถรองรับจำนวนคนได้ 1,760 คน ซึ่งเพียงพอต่อผู้พักอาศัยของโครงการ 1,744 คน	✓	- โครงการมีจุดรวมคนเบื้องต้นของโครงการเพื่อรองรับจำนวนผู้พนักงานและผู้พักอาศัยภายในโครงการ บริเวณด้านหน้าโครงการอย่างเพียงพอเรียบร้อยแล้ว	-	ภาพที่ 2.2-9 ระบบป้องกันและเตือนอัคคีภัย

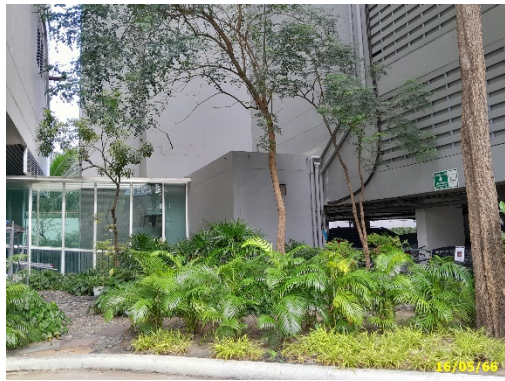
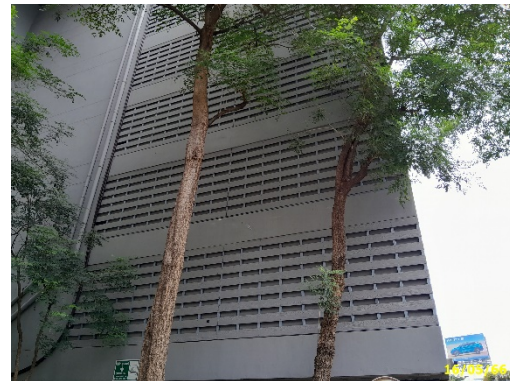
ภาพที่ 2.2-10 ระแนงบังสายตาอาคารจอดรถโครงการ

องค์ประกอบทางสิ่งแวดล้อม	มาตรการป้องกันและแก้ไขผลกระทบสิ่งแวดล้อม	ผลการปฏิบัติและรายละเอียดการปฏิบัติตามมาตรการฯ ✓ = ปฏิบัติ ✕ = ไม่ได้ปฏิบัติ ○ = ปฏิบัติไม่ได้ ⊙ = ปฏิบัติได้แต่ไม่มีประสิทธิภาพ ● = ยังไม่ถึงเวลาปฏิบัติ		ปัญหาอุปสรรค/ แนวทางแก้ไข	เอกสารอ้างอิง
4.5 ความเป็นส่วนตัว (ต่อ)	- ออกแบบให้มีระแนงบังสายตาระดับพื้นที่ 1 ชั้นที่ 9 ของอาคาร ชั้นที่จอดรถ เพื่อช่วยป้องกันการมองเห็นจากผู้ที่พักอาศัยภายใน โครงการเข้าสู่ตัวอาคารและบ้านพักอาศัยที่อยู่โดยรอบพื้นที่ โครงการ	✓	- ปัจจุบันโครงการมีระแนงบังสายตาระดับอาคารจอดรถของโครงการ เรียบร้อยแล้ว	-	ภาพที่ 2.2-10 ระแนงบัง สายตาคารจอดรถ
