รายงานผลการตรวจสอบต่อลูกค้าองค์กรเสริมเหล็ก

ตรวจสอบท่อคอนกรีตเสริมเหล็ก (Box Culvert)

2018-00427

รายงาน : ตรวจสอบท่อคอนกรีตเสริมเหล็ก (Box Culvert)  
สถานที่ : คลังน้ำมันร่วม เซฟรอน บางจาก สุราษฎร์ธานี เลขที่ 104/1 ทางหลวง  
หมายเลข 4079 (ถนนสายปากน้ำ) ตำบลบางกุ้ง อำเภอเมืองสุราษฎร์ธานี  
จังหวัดสุราษฎร์ธานี  
วันที่ตรวจสอบ : 25 - 29 มิถุนายน 2561  
ผู้ตรวจสอบ :

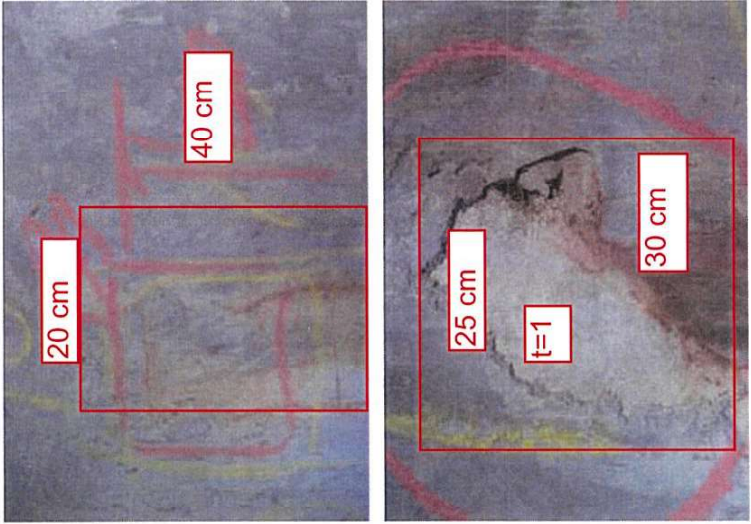
Grid line 1-2B	<ul style="list-style-type: none"> <li>ลักษณะทางกายภาพ                     <ul style="list-style-type: none"> <li>พบมีรอยน้ำรั่วซึมผ่านผนังคอนกรีต และผิวของผนังคอนกรีตภายในมีการฉาบปิดผิวไว้ ทำให้ไม่สามารถมองเห็นรอยแตกกว้างที่ชัดเจนได้</li> </ul> </li> <li>วิธีการแก้ไข                     <ol style="list-style-type: none"> <li>สกัดผิวปูนฉาบบริเวณที่มีคราบน้ำออกให้เห็นรอยแตกกว้าง</li> <li>ตรวจสอบสภาพผิวคอนกรีต และโครงสร้างว่าเกิดความเสียหายไปถึงเหล็กเสริมหรือไม่ก่อนการซ่อมแซม</li> </ol> <ul style="list-style-type: none"> <li>หากเหล็กเสริมไม่เกิดความเสียหายใช้ PU Foam ในการซ่อมแซม เพื่อหยุดการรั่วซึมของน้ำ</li> <li>หากเหล็กเสริมมีความเสียหายเช่นเป็นสนิม ควรทำการแก้ไขให้เหล็กเสริมเช่นใช้น้ำยาหยุดสนิม หรือตัดต่อเหล็กเสริมใหม่ และปิดด้วยคอนกรีตซ่อมแซมโครงสร้างชนิดไม่หดตัว</li> </ul> </li> </ul>

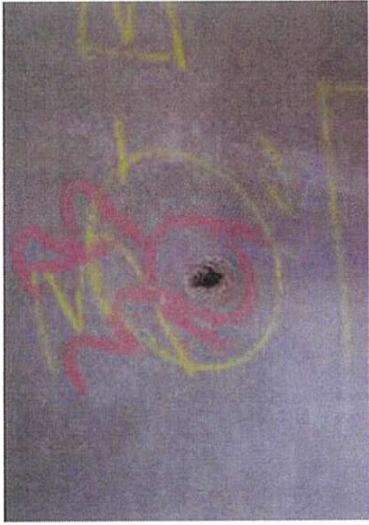
Grid line 2-3B	<ul style="list-style-type: none"> <li>ลักษณะทางกายภาพ พบมีเศษไม้ปนอยู่ในโครงสร้างเสริมภายในโครงสร้างเกิดสนิม</li> <li>วิธีการแก้ไข               <ol style="list-style-type: none"> <li>สกัดเอาเศษวัสดุออกจาก</li> <li>ทำความสะอาดผิวบริเวณ</li> <li>ปิดด้วยคอนกรีตซ่อมแซม</li> </ol> </li> </ul>
3

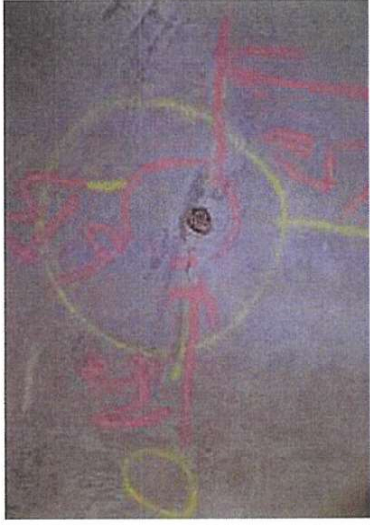
Grid line 5-6B	<ul style="list-style-type: none"> <li>ลักษณะทางกายภาพ พบมีเศษไม้ปนอยู่ในโครงสร้างเสริมภายในโครงสร้างเกิดสนิม</li> <li>วิธีการแก้ไข               <ol style="list-style-type: none"> <li>สกัดเอาเศษวัสดุออกจาก</li> <li>ทำความสะอาดผิวบริเวณ</li> <li>ปิดด้วยคอนกรีตซ่อมแซม</li> </ol> </li> </ul>

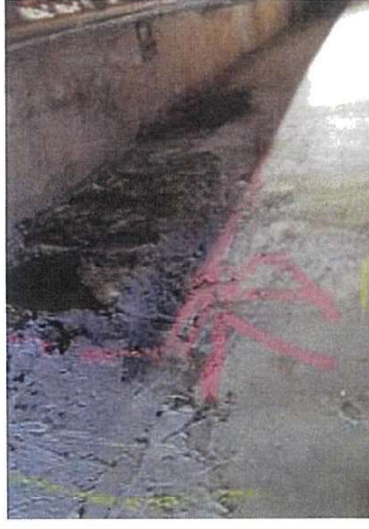
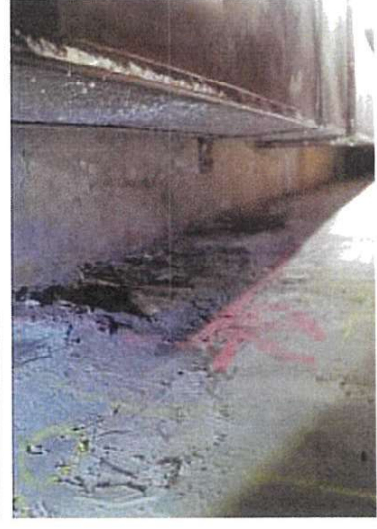
Grid line 6-7B	<ul style="list-style-type: none"> <li>ลักษณะทางกายภาพพบมีรอยน้ำรั่วซึมผ่านผนังคอนกรีตบริเวณผิวของผนังคอนกรีตภายในมีการฉาบปิดชัดเจนได้</li> <li>วิธีการแก้ไข             <ol style="list-style-type: none"> <li>สกัดผิวปูนฉาบบริเวณที่มีคราบน้ำออก</li> <li>ตรวจสอบสภาพผิวคอนกรีต และปิดหรือไม่ก่อนการซ่อมแซม</li> </ol> </li> <li>หากเหล็กเสริมไม่เกิดความเสียหายรั่วซึมของน้ำ</li> <li>หากเหล็กเสริมมีความเสียหายให้น้ำยาหยุดสนิม หรือตัดต่อเหล็กโครงสร้างชนิดไม่หัดตัว</li> </ul>

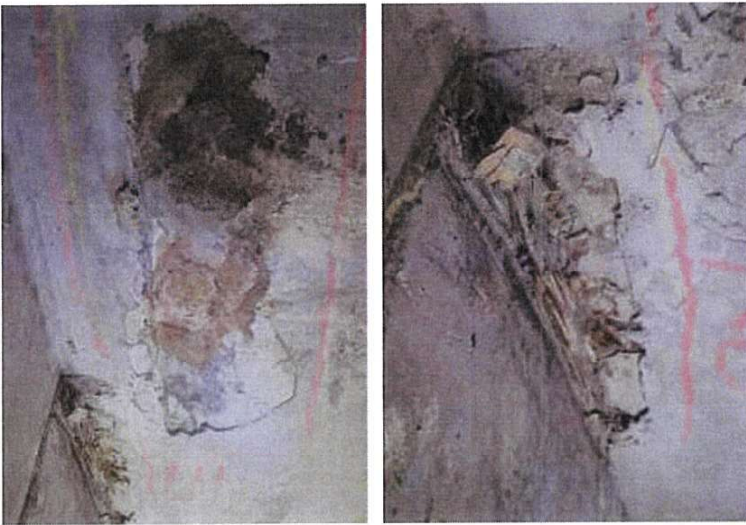
Grid line 8-9B	<ul style="list-style-type: none"> <li>ลักษณะทางกายภาพ                     <ul style="list-style-type: none"> <li>พบมีเศษไม้ปูนอยู่ในโครงสร้างคอนกรีต ครอบนำออก และปิดผิวโครงสร้าง เพื่อให้ไม่ให้เกิดเสริมภายในโครงสร้างเกิดสนิม</li> </ul> </li> <li>วิธีการแก้ไข                     <ol style="list-style-type: none"> <li>สกัดเอาเศษวัสดุออกจากโครงสร้าง</li> <li>ทำความสะอาดผิวบริเวณที่จะซ่อมแซม</li> <li>ปิดด้วยคอนกรีตซ่อมเสริมโครงสร้างชนิดไม่หดตัว</li> </ol> </li> </ul>

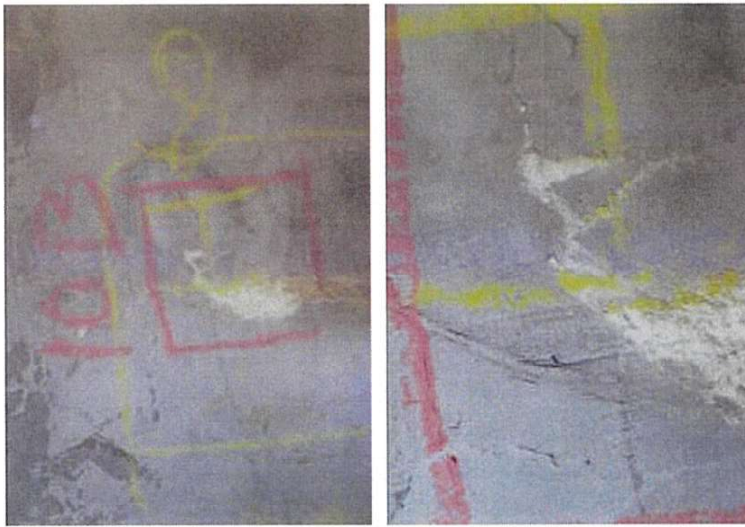
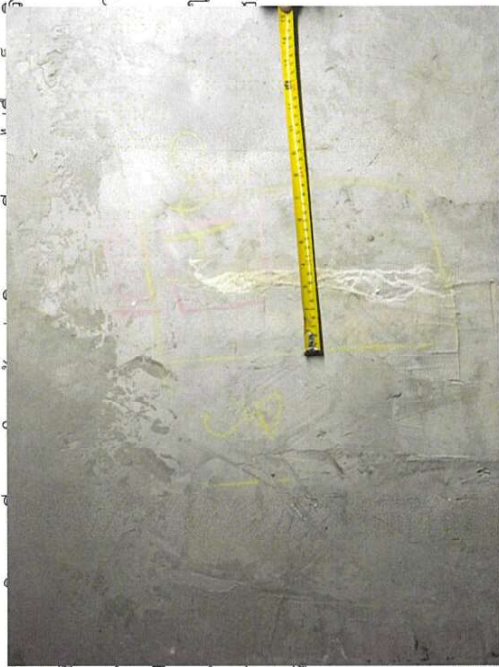
Grid line 9-10B	<ul style="list-style-type: none"> <li>ลักษณะทางกายภาพ                     <ul style="list-style-type: none"> <li>พบรอยน้ำรั่วซึมผ่านผนังคอนกรีต และผิวของผนังคอนกรีตภายในมีการฉาบปิดผิวให้ ทำให้ไม่สามารถมองเห็นรอยแตกร้าวที่ชัดเจนได้</li> </ul> </li> <li>วิธีการแก้ไข                     <ol style="list-style-type: none"> <li>สกัดผิวปูนฉาบบริเวณที่มีคราบน้ำออกให้เห็นรอยแตกร้าว</li> <li>ตรวจสอบหรือไม่ว่า                             <ul style="list-style-type: none"> <li>- หากพบรอยร้าวซึม</li> <li>- หากพบรอยน้ำรั่วซึม</li> </ul> </li> </ol> </li> </ul>

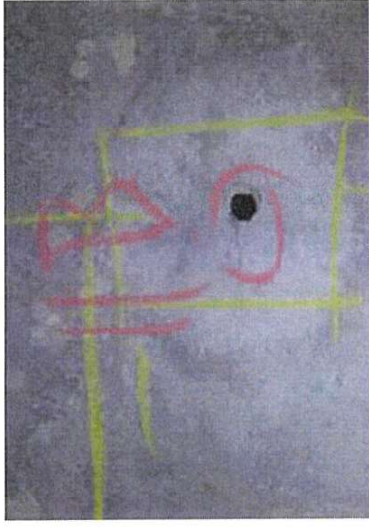
Grid line 10-11B	<ul style="list-style-type: none"> <li>ลักษณะทางกายภาพ พบมีเศษไม้ปูนอยู่ในโครงสร้างเสริมภายในโครงสร้างเกิดสนิม</li> <li>วิธีการแก้ไข               <ol style="list-style-type: none"> <li>สกัดเอาเศษวัสดุออกจากโครงสร้าง</li> <li>ทำความสะอาดผิวบริเวณที่สกัด</li> <li>ปิดด้วยคอนกรีตซ่อมแซมโครงสร้าง</li> </ol> </li> </ul>
8

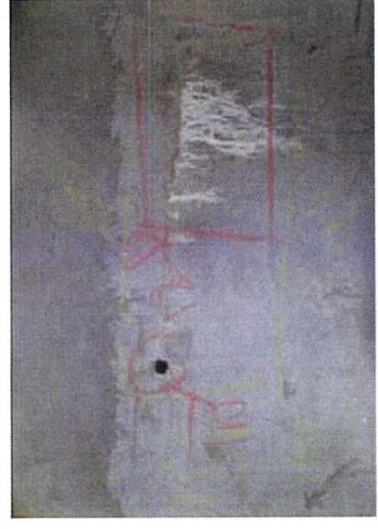
Grid line 11-12B	<ul style="list-style-type: none"> <li>ลักษณะทางกายภาพ               <ol style="list-style-type: none"> <li>พบมีเศษไม้ปูนอยู่ในโครงสร้างเสริมภายในโครงสร้าง</li> <li>พบมีรอยน้ำรั่วซึมผ่านผนัง ทำให้ไม่สามารถมองเห็น</li> </ol> </li> <li>วิธีการแก้ไข รายละเอียดการแก้ไขตาม</li> </ul>

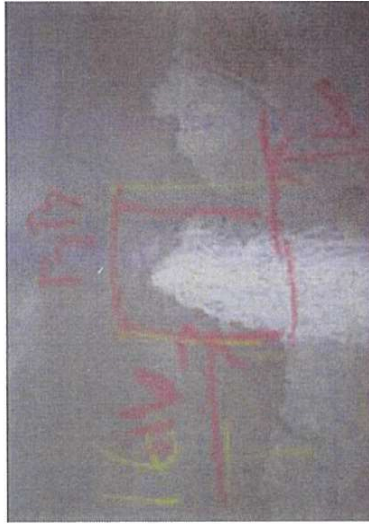
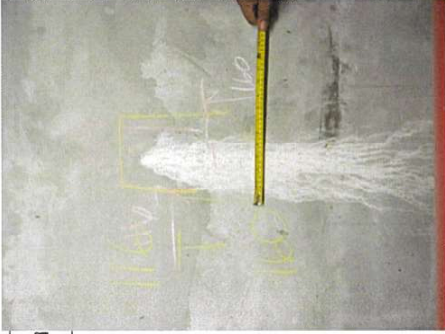
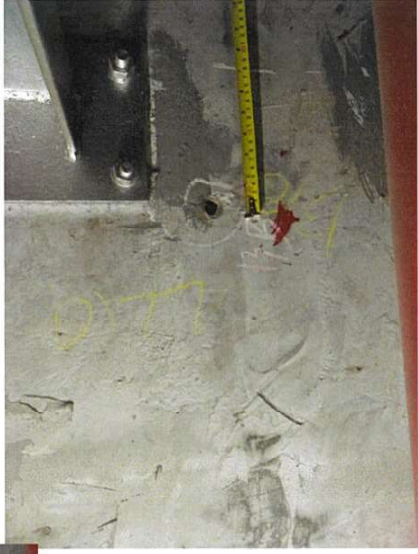
<p>Grid line 12-13B</p>	<p>พบ อยู่ในโครงสร้างคอนกรีต ควรนำออก และปิดผิวโครงสร้าง เพื่อไม่ให้โครงสร้างเกิดสนิม ผ่านผนังคอนกรีต และผิวของผนังคอนกรีตภายในมีการฉาบปิดผิว มุมมองเห็นรอยแตกกว้างที่ชัดเจนได้ แก้ไขตามรายการที่ 1 และรายการที่ 2</p>

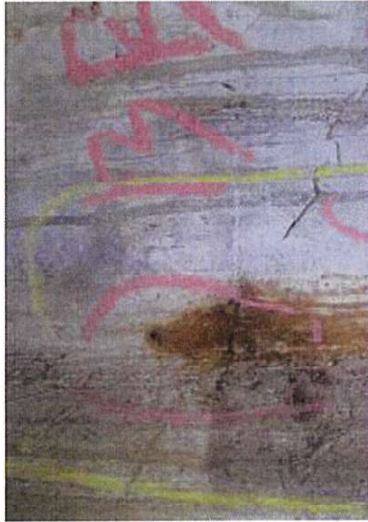
Grid line 13-14B	<ul style="list-style-type: none"> <li>ลักษณะทางกายภาพ               <ol style="list-style-type: none"> <li>พบมีเศษไม้ปูนอยู่ในโครงสร้างเหล็กเสริมภายในโครงสร้าง</li> <li>พบมีรอยน้ำรั่วซึมผ่านผนังค้ำ</li> </ol> </li> <li>วิธีการแก้ไข               <p>รายละเอียดการแก้ไขตาม</p> </li> </ul>	พบมีเศษไม้ปูนอยู่ในโครงสร้างเหล็กเสริมภายในโครงสร้างค้ำ
11

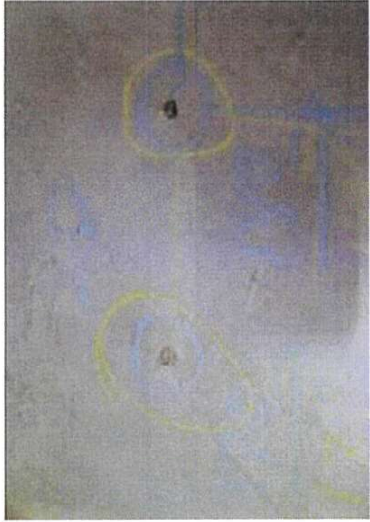
Grid line 2-3D	<ul style="list-style-type: none"> <li>ลักษณะทางกายภาพ               <p>พบมีเศษไม้ปูนอยู่ในโครงสร้างเหล็กเสริมภายในโครงสร้างค้ำ</p> </li> <li>วิธีการแก้ไข               <ol style="list-style-type: none"> <li>สกัดเอาเศษวัสดุ</li> <li>ทำความสะอาด</li> <li>ปิดด้วยคอนกรีต</li> </ol> </li> </ul>	พบมีเศษไม้ปูนอยู่ในโครงสร้างเหล็กเสริมภายในโครงสร้างค้ำ

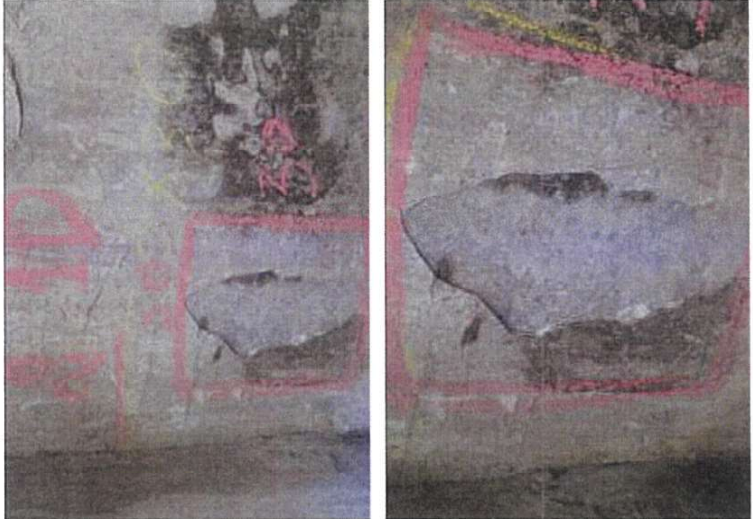
<p>Grid line 1-2D</p>	<ul style="list-style-type: none"> <li>• ลักษณะทางกายภาพ พบผิวปูนฉาบผนัง Box Culvert หลุดร่อน</li> <li>• วิธีการแก้ไข การหลุดร่อนของปูนฉาบบริเวณนี้ไม่มีผลกระทบกับโครงสร้างไม่ทำการซ่อมแซมได้ แต่ถ้าจะดำเนินการจะดำเนินการทำพื้นผิวให้สะอาดและฉาบ</li> </ul>

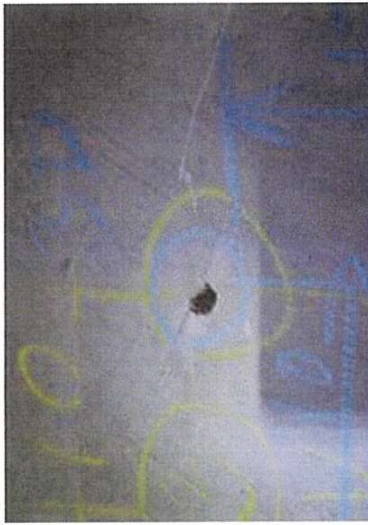
Grid line 3-4D	<p>● ลักษณะทางกายภาพมีเศษไม้ปนอยู่ในทรายในโครงสร้าง</p> <p>● วิธีการแก้ไข</p> <ol style="list-style-type: none"> <li>1. สกัดเอาเศษ</li> <li>2. ทำความสะอาด</li> <li>3. ปิดด้วยคอนกรีต</li> </ol> <p>เพื่อไม่ให้เหล็ก</p>
14

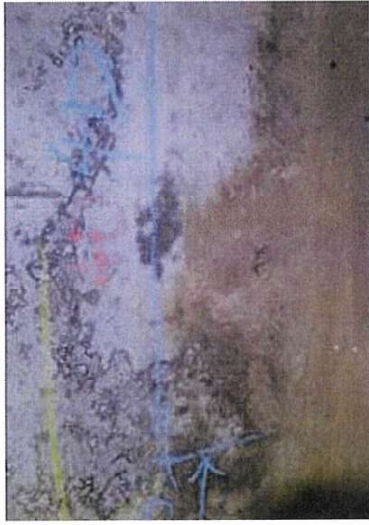
Grid line 4-5D	<p>● ลักษณะทางกายภาพมีรอยน้ำรั่วซึมผิวของผนังคอนกรีตภายใน</p> <p>● วิธีการแก้ไข</p> <p>ใช้ PU Foam ใน</p> <p>Box Culvert และ</p> <p>แยกจากที่ชัดเจน</p> <p>Culvert</p>

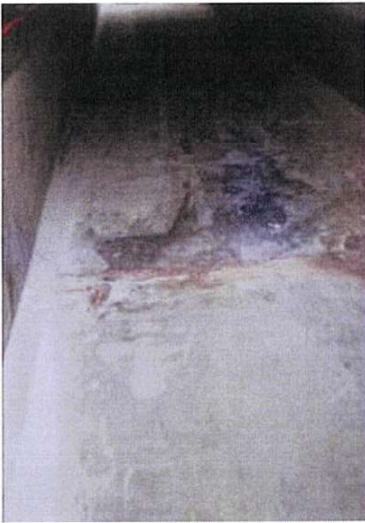
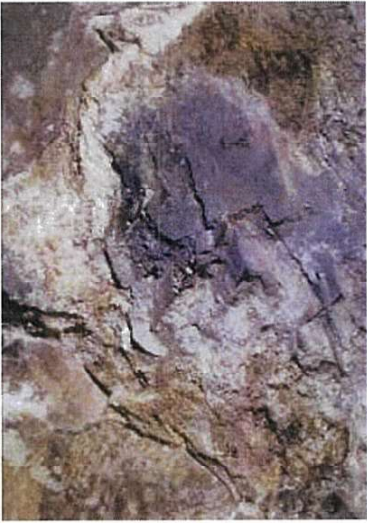
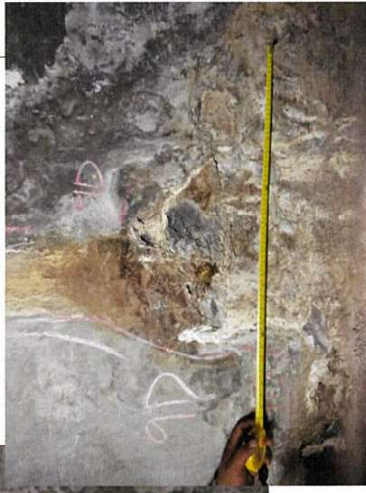
Grid line 9-10D	<p>ผนังคอนกรีตภายในมีการฉาบปิดผิวไว้ และบางส่วนมีการกระเทาะหลุดร่อนของ</p> <p>กััดผิวปูนฉาบ และผิวคอนกรีตที่หลุดร่อน</p>

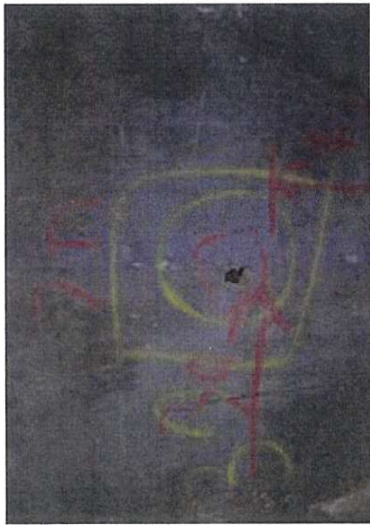
Grid line 9-10D	<ul style="list-style-type: none"> <li>ลักษณะทางกายภาพ พบมีเศษไม้ปูนอยู่ในโครงสร้างคอนกรีต ควรนำออก และปิดผิวโครงสร้าง เพื่อให้ไม่เห็นสีเสริมภายในโครงสร้างเกิดสนิม</li> <li>วิธีการแก้ไข <ol style="list-style-type: none"> <li>สกัดเอาเศษวัสดุออกจากโครงสร้าง</li> <li>ทำความสะอาดผิวบริเวณที่จะซ่อมแซม</li> <li>ปิดด้วยคอนกรีตซ่อมแซมโครงสร้างชนิดไม่หดตัว</li> </ol> </li> </ul>
18

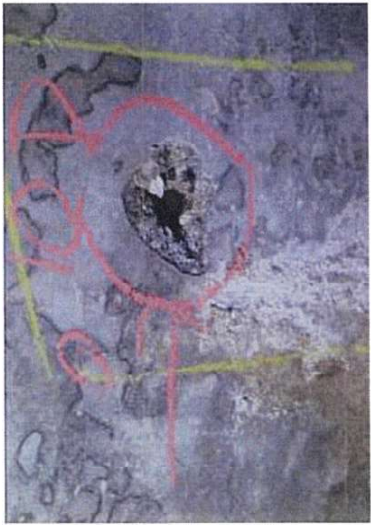
Grid line 10-11D	<ul style="list-style-type: none"> <li>ลักษณะทางกายภาพ พบมีเศษไม้ปูนอยู่ในโครงสร้างเสริมภายในโครงสร้างเกิดสนิม</li> <li>วิธีการแก้ไข <ol style="list-style-type: none"> <li>สกัดเอาเศษวัสดุออกจาก</li> <li>ทำความสะอาดผิวบริเวณ</li> <li>ปิดด้วยคอนกรีตซ่อมแซม</li> </ol> </li> </ul>

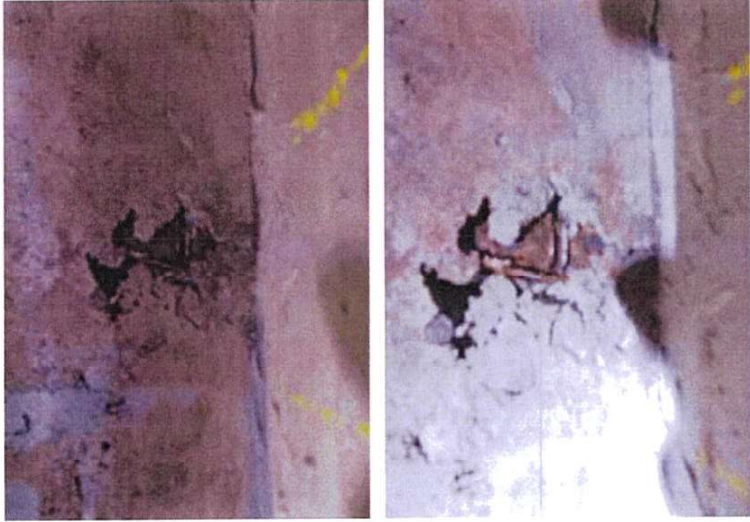
Grid line 6-7A	<ul style="list-style-type: none"> <li>ลักษณะทางกายภาพ พบเพดาน Box Culvert โครงสร้างเป็นโพรงเห็นเหล็กเสริม</li> <li>วิธีตรวจสอบได้</li> </ul>
