## ผลการดำเนินการตามมาตรการป้องกัน และแก้ไขผลกระทบสิ่งแวดล้อม

บริษัท เอสจีเอส (ประเทศไทย) จำกัด ได้ดำเนินการติดตามตรวจสอบและรายงานผลการปฏิบัติตามมาตรการป้องกันและแก้ไขผลกระทบสิ่งแวดล้อมด้านต่างๆ ในระยะดำเนินการ ของโครงการวางท่อส่งน้ำมันลอดผ่านถนนสายปากน้ำ บริษัท เชฟรอน (ไทย) จำกัด ระหว่างเดือนมกราคม-มิถุนายน 2566 ตามรายงานการวิเคราะห์ผลกระทบสิ่งแวดล้อมที่ได้รับ การเห็นชอบจากสำนักงานนโยบายและแผนทรัพยากรธรรมชาติและสิ่งแวดล้อม (หนังสือที่ ทส 1009.7/8342 ลงวันที่ 5 กรกฎาคม พ.ศ. 2560) ทั้งนี้บริษัทฯ ได้ทำการตรวจสอบและเก็บรวบรวมข้อมูลการปฏิบัติตามมาตรการฯ โดยการสำรวจ ทัศนียภาพของพื้นที่โครงการฯ การตรวจสอบจากเอกสารการสัมภาษณ์ผู้ปฏิบัติงานเกี่ยวกับการดำเนินงานปัญหาหรืออุปสรรค ที่เกิดขึ้น และการแก้ไขปรับปรุงปัญหาดังกล่าว พร้อมทั้งทำการถ่ายภาพการปฏิบัติตามมาตรการฯ ต่างๆ เมื่อวันที่ 27 มีนาคม 2566 เพื่อใช้ประกอบในการจัดทำรายงาน

รายงานผลการปฏิบัติตามมาตรการป้องกันและแก้ไขผลกระทบสิ่งแวดล้อม และมาตรการติดตามตรวจสอบผลกระทบสิ่งแวดล้อม  
โครงการวางท่อส่งน้ำมันลอดผ่านถนนสายป่าน้ำ ของบริษัท เชฟรอน (ไทย) จำกัด  
ระหว่างเดือนมกราคม-มิถุนายน 2566  
บทที่ 2 ผลการดำเนินการตามมาตรการป้องกันและแก้ไขผลกระทบสิ่งแวดล้อม

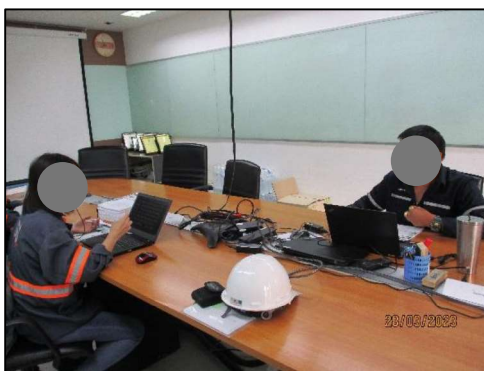
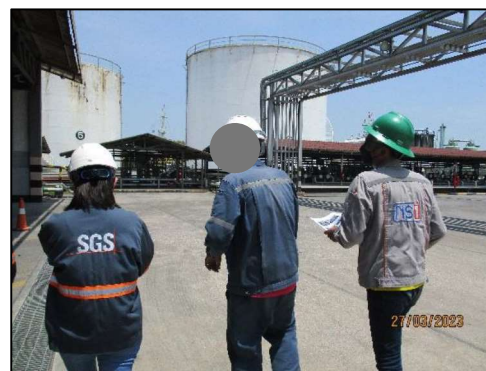
ภาพถ่ายที่ 2.1-1 การตรวจติดตามการปฏิบัติตามมาตรการป้องกันและแก้ไขผลกระทบสิ่งแวดล้อม

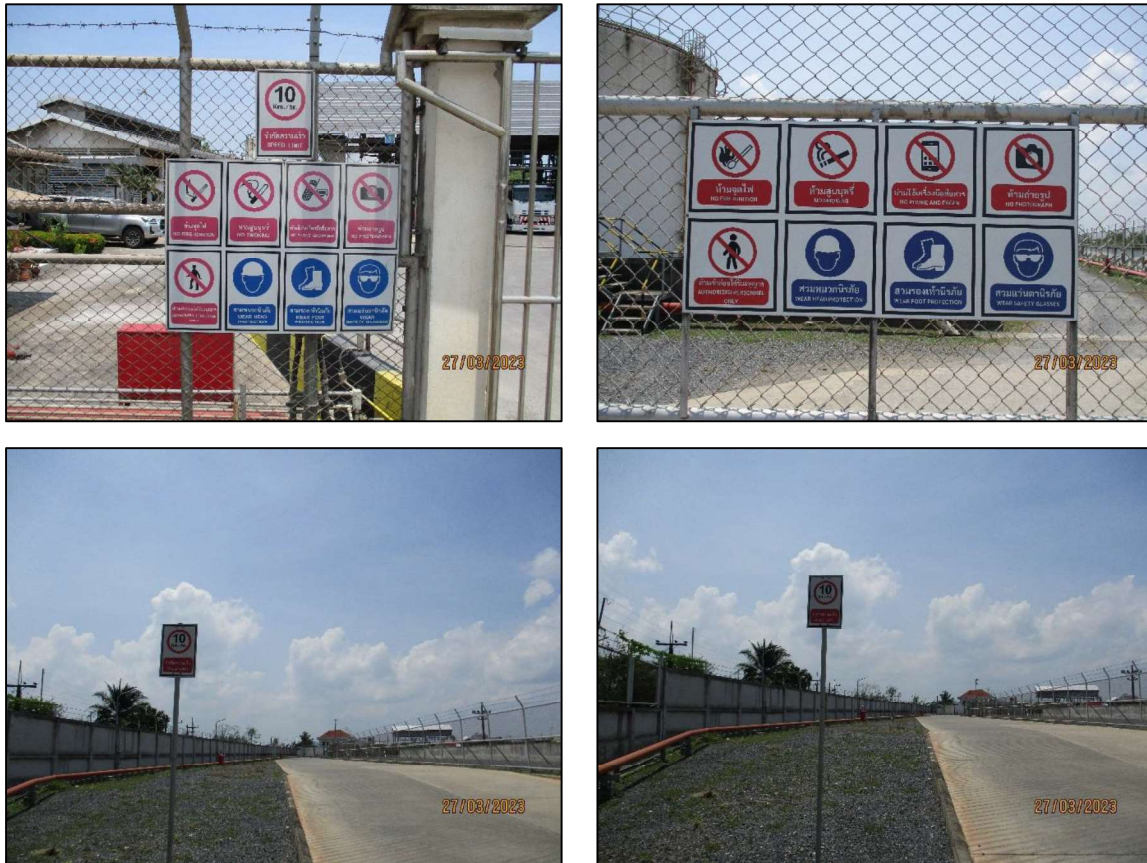
ภาพถ่ายที่ 2.2-1 ป้ายจำกัดความเร็วในพื้นที่ทางเข้า-ออกคังน้ำร่วมด้านท่าเทียบเรือ และด้านคังน้ำ

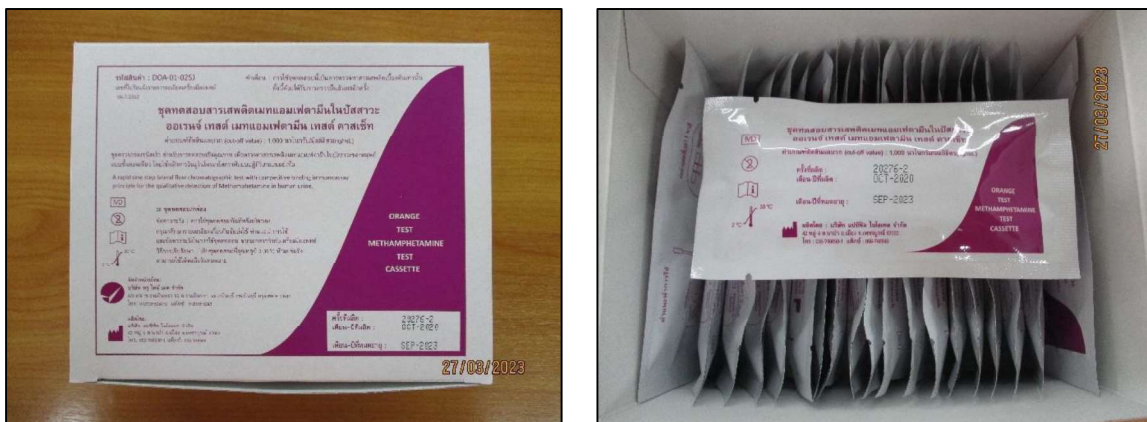
ผลกระทบสิ่งแวดล้อม	มาตรการป้องกันและแก้ไขผลกระทบสิ่งแวดล้อม	สรุปเชิงปริมาณ	สรุปเชิงคุณภาพ	สรุปเชิงปริมาณ	สรุปเชิงคุณภาพ	สรุปเชิงปริมาณ	สรุปเชิงคุณภาพ	ปัญหาอุปสรรคและการแก้ไข	สถานที่ดำเนินการ	เอกสารอ้างอิง
1. มาตรการทั่วไป (ต่อ)	1.8 กำหนดให้มีมาตรการในการจ่ายค่าชดเชยให้กับผู้ได้รับผลกระทบกรณีพิสูจน์ได้ว่าผลกระทบนั้นมาจากกระดำเนินงานของโครงการ	✓						-	พื้นที่โครงการ	- เอกสารแนบที่ 4 กรรมสิทธิ์ประกันภัย
2. การคมนาคม	1. เชื่อมงวดผู้ขับขี่รถยนต์และรถยนต์ส่วนบุคคลของโครงการให้ปฏิบัติตามกฎจราจรอย่างเคร่งครัด	✓						-	ทางหลวงหมายเลข 4079 (ถนนสายปากน้ำ)	- ภาพถ่ายที่ 2.2-1 ป้ายจำกัดความเร็วในพื้นที่ทางเข้า-ออก คลังน้ำมันร่วมฯ ด้านทำเทียบเรือ และด้านคลังน้ำมัน - ภาพถ่ายที่ 2.2-2 ชุดทดสอบสารเสพติดเมทแอมเฟตามีนและสารกัญชาในปัสสาวะ

ภาพถ่ายที่ 2.2-2 ชุดทดสอบสารเสพติดเมทแอมเฟตามีนและสารกัญชาในปัสสาวะ

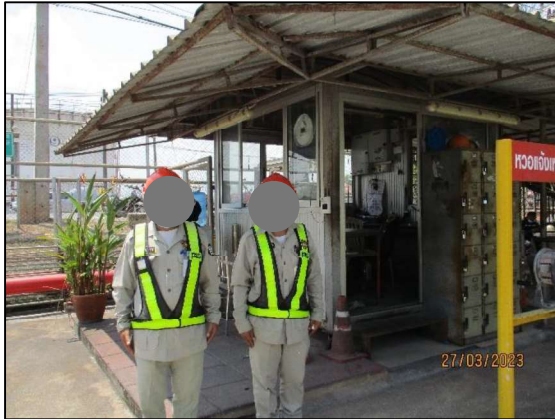
2. การคมนาคม (ต่อ)	2. จัดให้มีเจ้าหน้าที่รักษาความปลอดภัยคอยอำนวยความสะดวกบริเวณทางเข้า-ออก คลังน้ำมันร่วมฯ ด้านทำเทียมเรือ	✓							- โครงการจัดให้มีเจ้าหน้าที่ช่วยอำนวยความสะดวก และจัดระเบียบการจราจรบริเวณทางเข้า-ออก คลังน้ำมันร่วมฯ ด้านทำเทียมเรือ ตลอดเวลาปฏิบัติงาน	-	ทางหลวงหมายเลข 4079 (ถนนสายปากน้ำ) ช่วงที่เชื่อมต่อกับคลังน้ำมันร่วมฯ ด้านทำเทียมเรือ	- ภาพถ่ายที่ 2.2-3 เจ้าหน้าที่รักษาความปลอดภัยบริเวณทางเข้า-ออกคลังน้ำมันร่วมฯ ด้านทำเทียมเรือ

ภาพถ่ายที่ 2.2-3 เจ้าหน้าที่รักษาความปลอดภัยบริเวณทางเข้า-ออกคลังน้ำมันร่วมด้านท่าเทียบเรือ

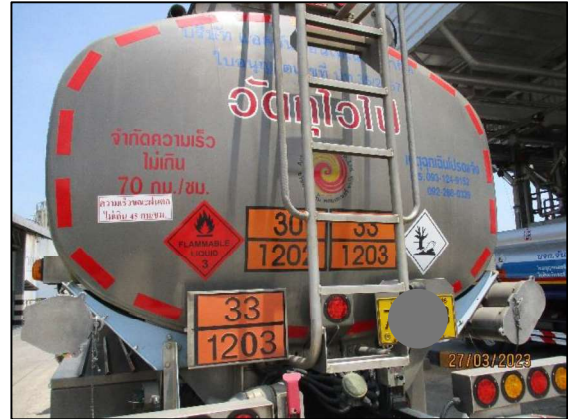
ภาพถ่ายที่ 2.2-4 รถบรรทุกน้ำมันซึ่งระบุข้อความจำกัดความเร็ว

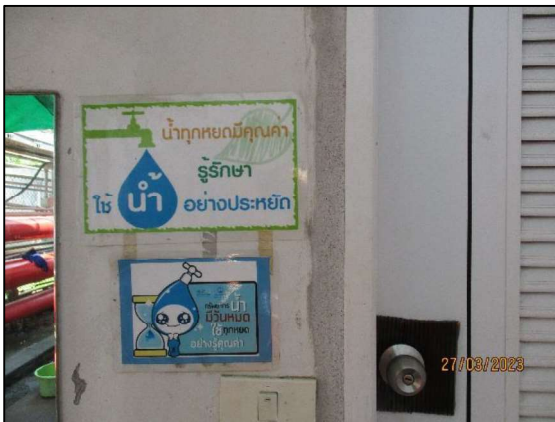
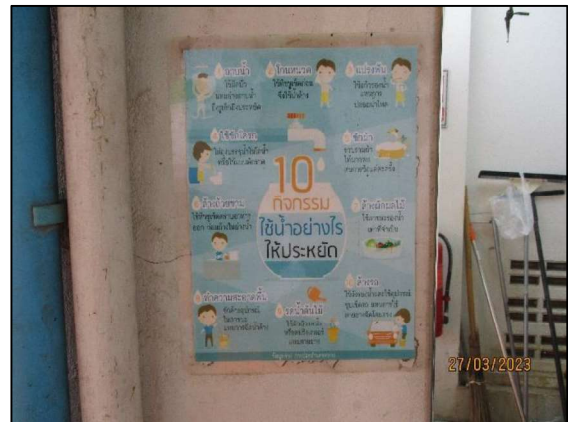
ภาพถ่ายที่ 2.2-5 ป้ายประชาสัมพันธ์รณรงค์เรื่องการใช้น้ำ

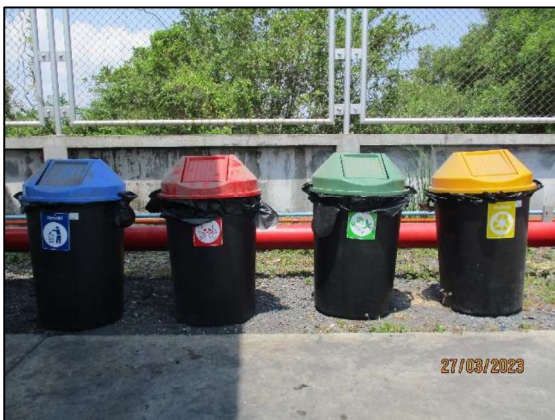
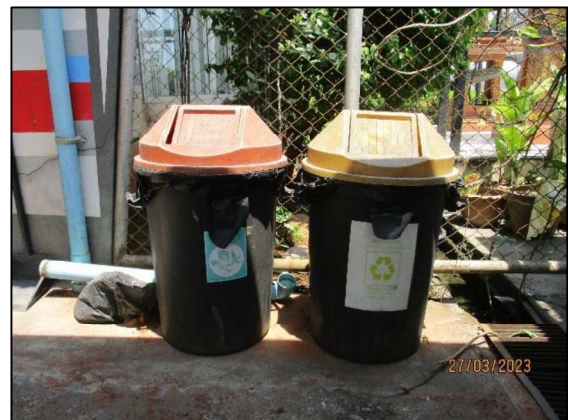
2. คัดแยกขยะและวัสดุจากการก่อสร้างที่สามารถนำกลับมาใช้ใหม่ออกจากขยะมูลฝอยโดยทั่วไปเพื่อนำกลับมาใช้ซ้ำหรือนำไปจำหน่ายให้แก่บริษัทรับซื้อต่อไป	✓				- โครงการมีการคัดแยกขยะ มีการจัดเตรียมถังขยะแยกประเภท เพื่อนำกลับมาใช้ซ้ำหรือนำไปจำหน่ายให้แก่บริษัทรับซื้อต่อไป เช่น การนำกระดาษกลับมาใช้ใหม่ด้วยการใช้กระดาษ 2 หน้า	- พื้นที่โครงการและพื้นที่คลังน้ำมันร่วมๆ ด้านทำเทียบเรือ	- ภาพถ่ายที่ 2.2-6 ถึงขยะแยกประเภท

3. จัดให้มีถังภาชนะรองรับขยะมูลฝอยที่มีฝาปิดมิดชิดตามจุดต่างๆ ภายในพื้นที่คลังน้ำมันร่วมๆ อย่างเพียงพอและประสานกับหน่วยงานที่ได้รับอนุญาตในการเก็บขยะมูลฝอยเข้ามาดำเนินการเก็บขยะเพื่อนำไปกำจัดยังสถานที่กำจัดต่อไป	✓				- จัดให้มีถังภาชนะรองรับขยะมูลฝอยแยกประเภทที่มีฝาปิดมิดชิดตามจุดต่างๆ ภายในพื้นที่คลังน้ำมันร่วมๆ อย่างเพียงพอ และได้ประสานงานกับเทศบาลนครสุราษฎร์ธานี ให้เข้ามาดำเนินการจัดเก็บขยะมูลฝอยเป็นประจำสัปดาห์ละ 1 ครั้ง เพื่อให้ไม่มีขยะมูลฝอยตกค้าง	- พื้นที่โครงการและพื้นที่คลังน้ำมันร่วมๆ ด้านทำเทียบเรือ	- ภาพถ่ายที่ 2.2-6 ถึงขยะแยกประเภท

ภาพถ่ายที่ 2.2-6 ถังขยะแยกประเภทในบริเวณต่างๆ

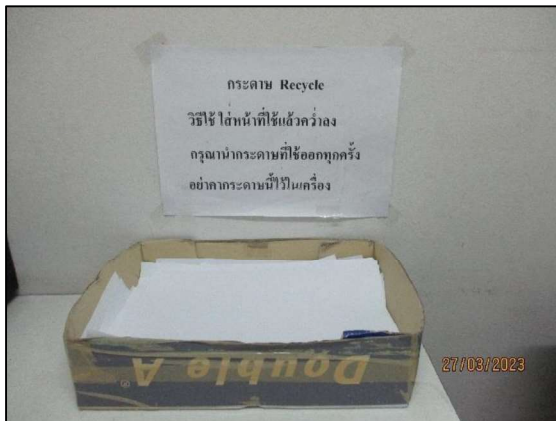
4. รณรงค์ให้พนักงานกับปฏิบัติงานในพื้นที่คลังน้ำมันร่วมๆ ลดปริมาณขยะจากการดำเนินงานประจำวัน เช่น เศษอาหาร ภาชนะบรรจุอาหาร เศษกระดาษ เป็นต้น เพื่อลดภาระการจัดการขยะของเทศบาลนครสุราษฎร์ธานี	✓				- โครงการได้มีการรณรงค์ให้พนักงานปฏิบัติงานในพื้นที่คลังน้ำมันร่วมๆ ลดปริมาณขยะจากการดำเนินงานประจำวัน โดยการทิ้งขยะแยกประเภท การใช้ซ้ำ เช่น การนำกระดาษกลับมาใช้ใหม่ด้วยการใช้กระดาษให้ครบ 2 หน้าก่อนทิ้งและส่งกำจัด	- พื้นที่โครงการและพื้นที่คลังน้ำมันร่วมๆ ด้านทำเทียบเรือ	- ภาพถ่ายที่ 2.2-7 จุดรณรงค์ให้พนักงานใช้กระดาษ 2 หน้า

ภาพถ่ายที่ 2.2-7 จุดรณรงค์ให้พนักงานใช้กระดาษ 2 หน้า

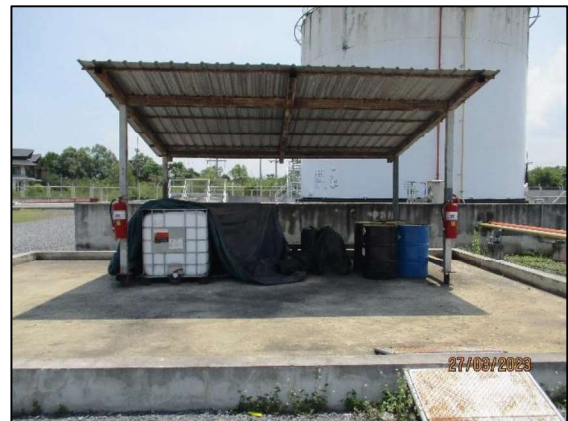
4. ขยะและกากของเสีย (ต่อ)	7. ขยะเสียอันตรายจัดส่งให้หน่วยงานที่ได้รับอนุญาตจากหน่วยงานราชการตามประกาศกระทรวงอุตสาหกรรม เรื่อง การกำจัดสิ่งปฏิกูลหรือวัสดุไม่ใช้แล้ว พ.ศ.2548 ต่อไป	✓	- โครงการจะมีพื้นที่สำหรับจัดเก็บของเสียอันตรายที่ถูกต้องตามหลักวิชาการก่อนให้บริษัทที่ได้รับอนุญาตจากกรมโรงงานอุตสาหกรรมเข้ามารับและขนส่งไปกำจัดอย่างถูกต้องแล้ว ทั้งนี้ระหว่างเดือนมกราคม-มิถุนายน 2566 มีการส่งกำจัดถึง 200 ลิตรไปที่บริษัท 106 สิ่งแวดล้อม จำกัด		พื้นที่โครงการและพื้นที่คลังน้ำมันร่วมๆ ด้านท่าเทียบเรือ	- ภาพถ่ายที่ 2.2-8 พื้นที่จัดเก็บของเสียอันตราย - เอกสารแนบที่ 9 ใบกำกับภากรขนส่งของเสียอันตราย

ภาพถ่ายที่ 2.2-8 พื้นที่จัดเก็บของเสียอันตรายก่อนส่งไป  
กำจัดยังหน่วยงานที่ได้รับอนุญาต

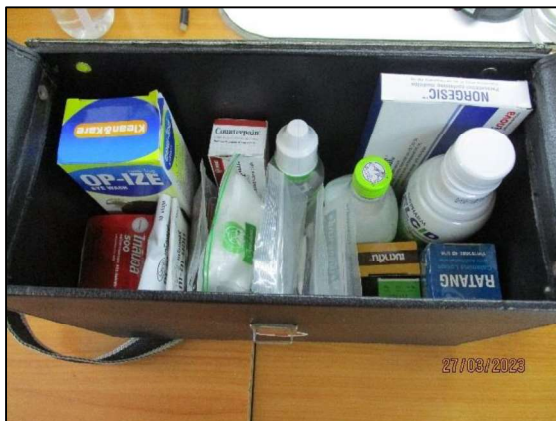
ภาพถ่ายที่ 2.2-9 อุปกรณ์ปฐมพยาบาลเบื้องต้นประจำโครงการ

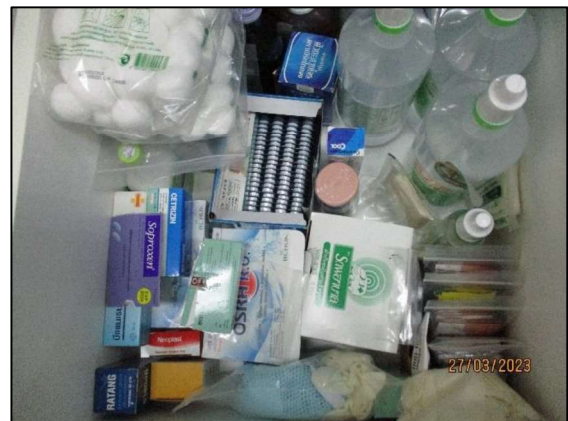
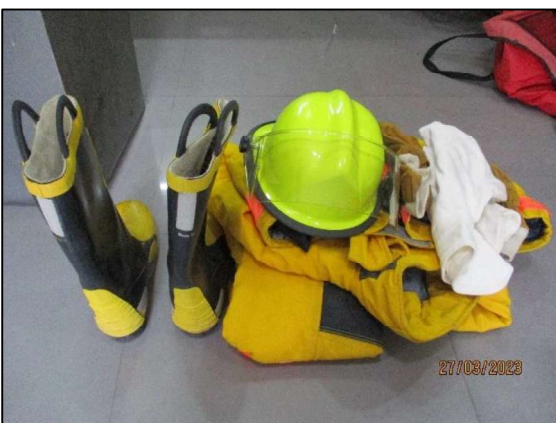
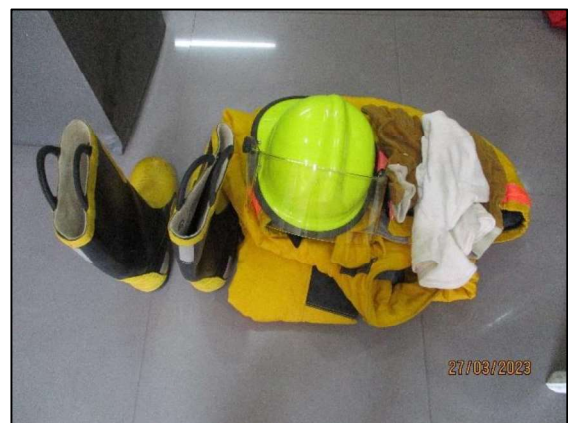
ภาพถ่ายที่ 2.2-10 การจัดเตรียมอุปกรณ์ป้องกันอันตรายส่วนบุคคล

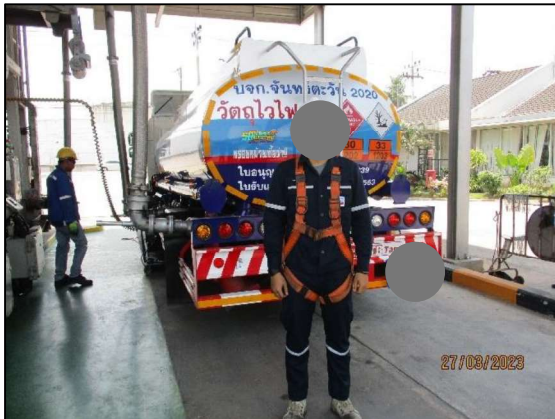
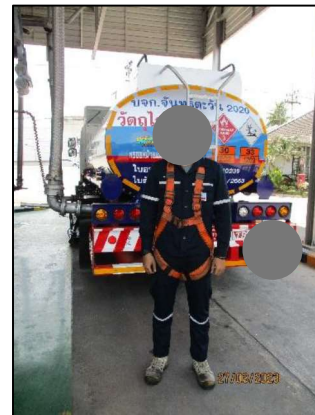
ภาพถ่ายที่ 2.2-11 พนักงานสวมใส่อุปกรณ์ป้องกันอันตรายส่วนบุคคลขณะปฏิบัติงาน

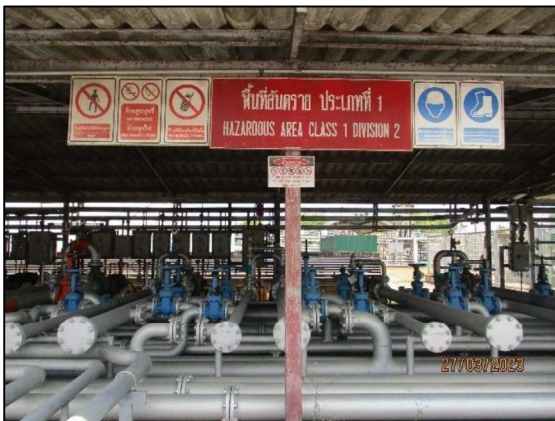
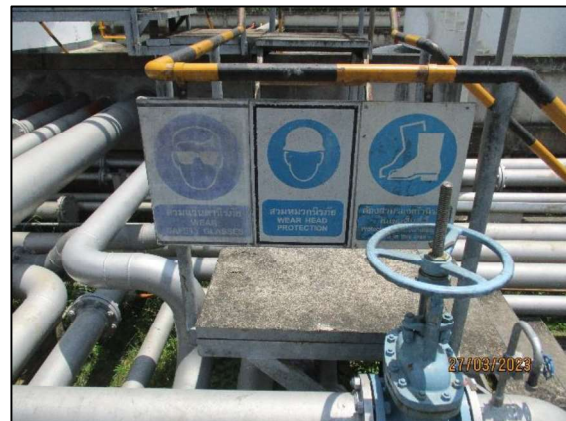
6. อาชีวอนามัยและความปลอดภัยพนักงาน (ต่อ)	3. จัดให้มีอุปกรณ์ความปลอดภัยในการทำงานให้คนงาน โดยการใช้งานอุปกรณ์ดังกล่าวต้องเหมาะสมกับสภาพการทำงานและอันตรายที่อาจเกิดขึ้น	✓						- โครงการจัดเตรียมอุปกรณ์ PPE ตามลักษณะงานให้พนักงานอย่างเพียงพอแล้ว โดยกำหนดให้พนักงานสวมใส่ในพื้นที่ควบคุมตลอดช่วงเวลาปฏิบัติงานอย่างเคร่งครัด และจัดทำเครื่องหมายสัญลักษณ์และป้ายเตือนแสดงบริเวณที่ต้องสวมใส่อุปกรณ์ป้องกันเสี่ยงอย่างชัดเจน	-	พื้นที่โครงการ	- ภาพถ่ายที่ 2.2-10 อุปกรณ์ป้องกันอันตรายส่วนบุคคล  - ภาพถ่ายที่ 2.2-11 พนักงานสวมใส่อุปกรณ์ป้องกันอันตรายส่วนบุคคล  - ภาพถ่ายที่ 2.2-12 ป้ายเตือนให้สวมใส่ อุปกรณ์ป้องกันอันตรายส่วนบุคคล

ภาพถ่ายที่ 2.2-12 ป้ายเตือนให้สวมใส่อุปกรณ์ป้องกันอันตรายส่วนบุคคล

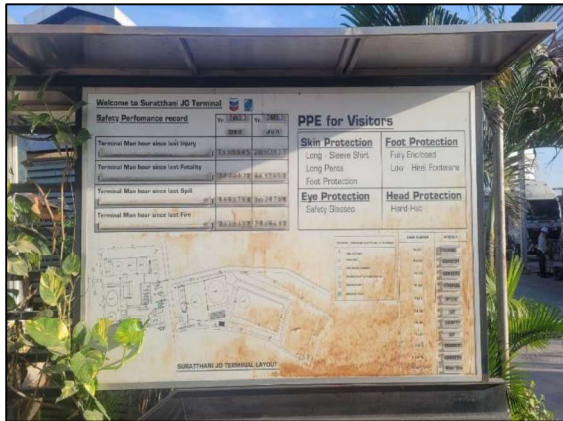
ภาพถ่ายที่ 2.2-14 ป้ายสถิติอุบัติเหตุ

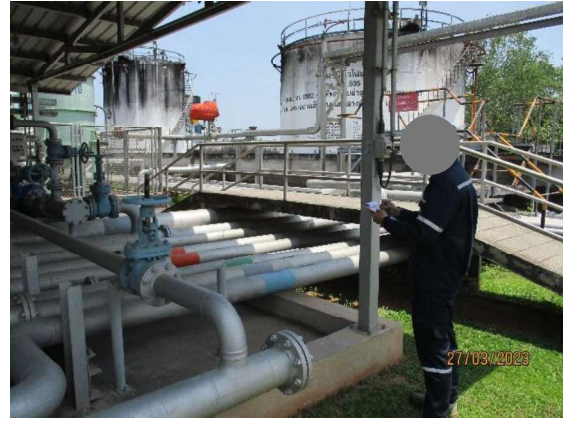
6. อากาศ และมลพิษ และเสียง รบกวน (ต่อ)	3. ตรวจสอบแรงดันภายในท่อด้วย Pressure Gauge ต้องมีแรงดันคงที่ระหว่างการใช้ ถ่ายผลิตภัณฑ์	✓							- มีการตรวจสอบระบบท่อด้วยสายตา (Visual Inspection) โดยเจ้าหน้าที่ทุกวันอย่างสม่ำเสมอ เช่น การตรวจสอบการรั่วซึม การตรวจสอบแรงดันภายในท่อด้วย Pressure Gauge ขณะรับและจ่ายน้ำต้องมีการแรงดันคงที่ รวมทั้งมีการติดตามอัตราการไหลของน้ำมันผ่านเครื่องมือวัดระดับน้ำมันอัตโนมัติ (Auto Tank Gauging) และแรงดันภายในท่อผ่านมาตรวัดทุกชั่วโมง	-	พื้นที่โครงการ	- ภาพถ่ายที่ 2.2-15 การตรวจสอบบริเวณ ท่อส่งน้ำมันด้วย สายตา

ภาพถ่ายที่ 2.2-15 การตรวจสอบบริเวณท่อส่งน้ำมันด้วย  
สายตา

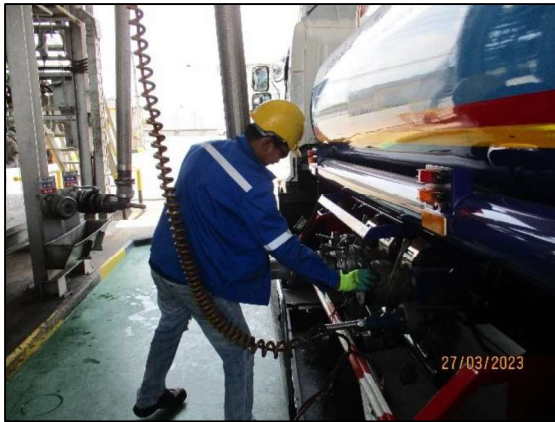
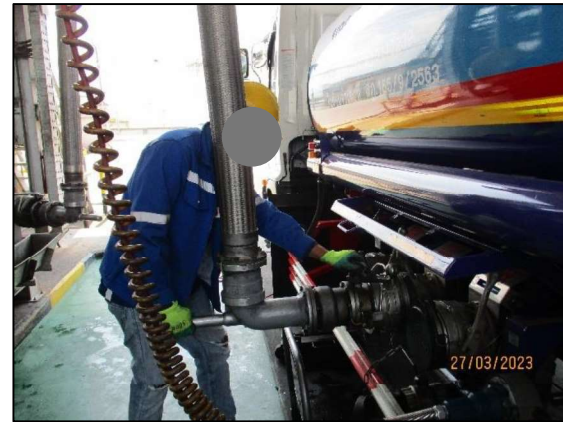
ภาพถ่ายที่ 2.2-16 การตรวจสอบระบบท่อด้วยสายตาระหว่างรับผลิตภัณฑ์ทางรถยนต์

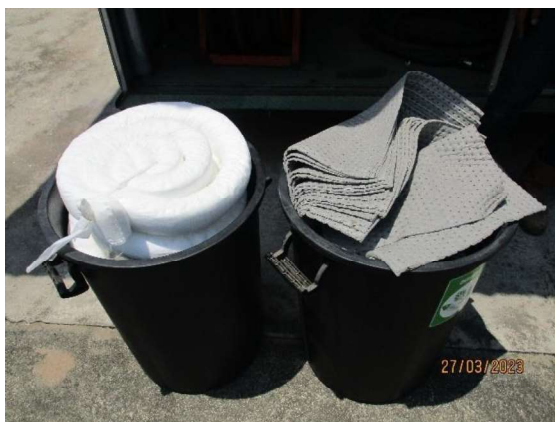
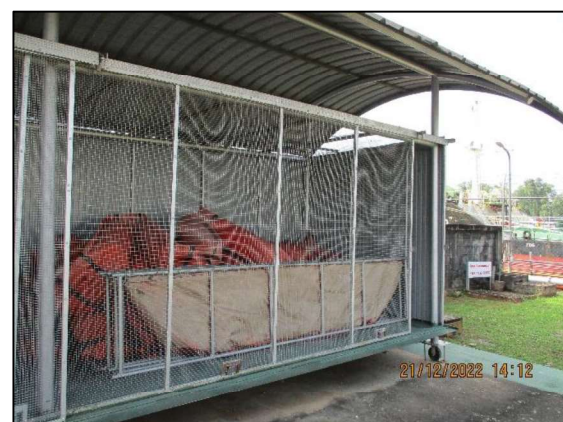
ภาพถ่ายที่ 2.2-17 วัสดุดูดซับน้ำมัน

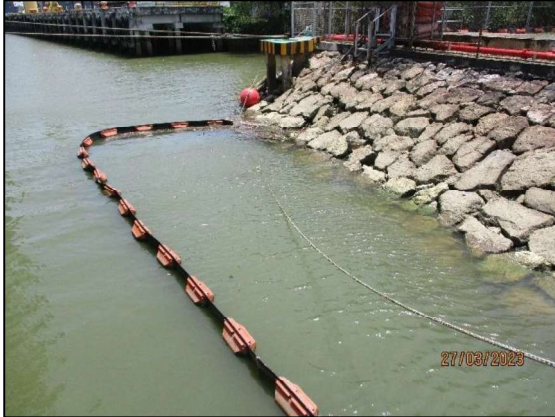
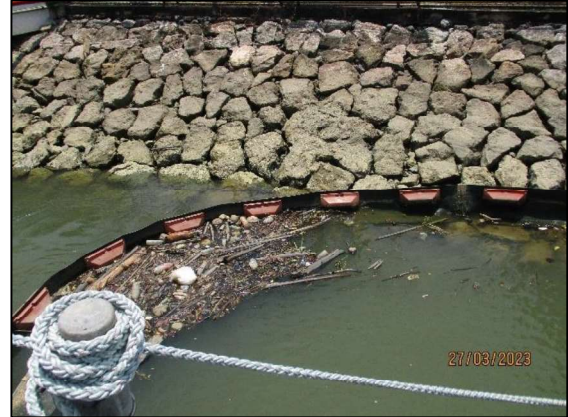
ผลกระทบสิ่งแวดล้อม	มาตรการป้องกันและแก้ไขผลกระทบสิ่งแวดล้อม	ระบุปัญหา	สถานที่ดำเนินการ	เอกสารอ้างอิง
6. อาชีวอนามัยและความปลอดภัย	<p>มาตรการจัดการกรณีที่มีน้ำมันรั่วไหลลงสู่แหล่งน้ำ</p> <p>4. กักเก็บน้ำมัน หรือชะลอการกระจายของน้ำมันไว้ด้วยทุ่นกักคราบน้ำมันซึ่งติดตั้งถาวรอยู่บริเวณหน้าท่าเทียบเรือ</p> <p>5. ในกรณีที่มีน้ำมันรั่วไหลออกจากทุ่นกักคราบน้ำมันถาวรออกสู่แม่น้ำปฏิบัติตามแผนตอบสนองต่อเหตุฉุกเฉินน้ำมันหกรั่วไหลของ คลัง โดยทำการกระจายข่าวแจ้งเตือนชาวบ้านในบริเวณใกล้เคียง และคำนวณทิศทางการไหลของน้ำมัน เพื่อกำหนดจุดที่ต้องป้องกันบริเวณที่มีผลกระทบต่อเศรษฐกิจและสภาพแวดล้อม หรือทำการเก็บคราบน้ำมัน</p> <p>6. นำเรือและอุปกรณ์เก็บคราบน้ำมันออกเก็บคราบน้ำมันหรือป้องกันบริเวณที่มีผลกระทบต่อเศรษฐกิจและสภาพแวดล้อม</p> <p>7. แจ้งเหตุให้ทางเจ้าหน้าที่เกี่ยวข้องทราบ เช่น กรมเจ้าท่า และหน่วยงานอื่นๆ ที่เกี่ยวข้อง</p>	<p>-</p> <p>-</p>	<p>พื้นที่โครงการ</p> <p>พื้นที่โครงการ</p>	<p>- ภาพถ่ายที่ 2.2-19 ทุ่นกักเก็บคราบน้ำมันบริเวณหน้าท่าเทียบเรือ</p> <p>-</p>

ภาพถ่ายที่ 2.2-18 พุ่มกักเก็บคราบน้ำมันบริเวณท่าเทียบเรือ
