ผลการปฏิบัติตามมาตรการติดตามตรวจสอบผลกระทบสิ่งแวดล้อม

การติดตามตรวจสอบผลกระทบสิ่งแวดล้อมโครงการวางท่อส่งน้ำมันลอดผ่านถนนสายปากน้ำ ของบริษัท เซฟรอน (ไทย) จำกัด ระยะดำเนินการ ได้ดำเนินการติดตามตรวจสอบตามมาตรการที่กำหนดไว้ในรายงานการวิเคราะห์ผลกระทบสิ่งแวดล้อมของโครงการที่ได้รับความเห็นชอบจากสำนักงานนโยบายและแผนทรัพยากรธรรมชาติและสิ่งแวดล้อม (สผ.) ตามหนังสือเลขที่ ทส 1009.7/8342 ลงวันที่ 5 กรกฎาคม 2560 โดยมีรายละเอียดดังนี้

3.3 ผลการปฏิบัติตามมาตรการติดตามตรวจสอบผลกระทบสิ่งแวดล้อม

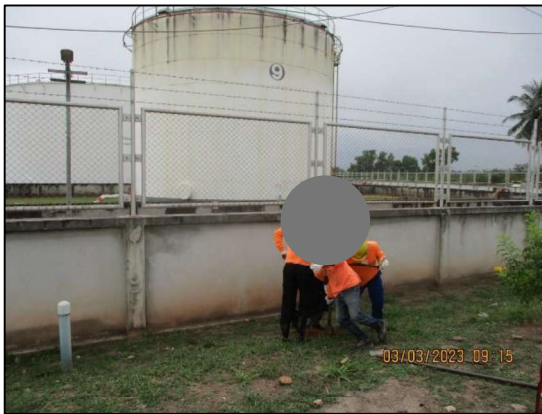
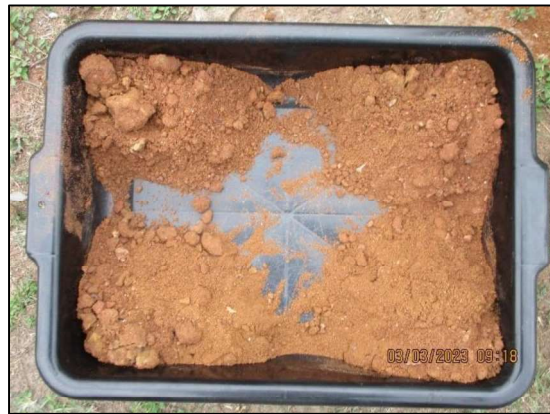
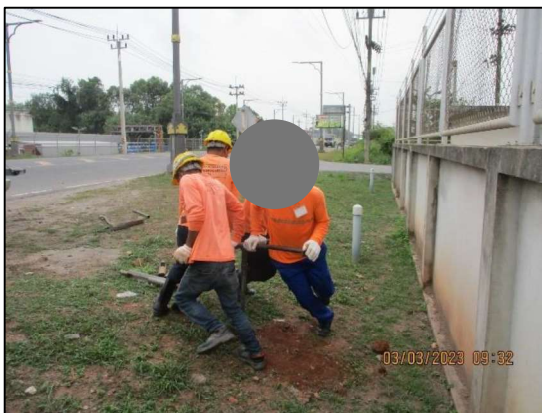
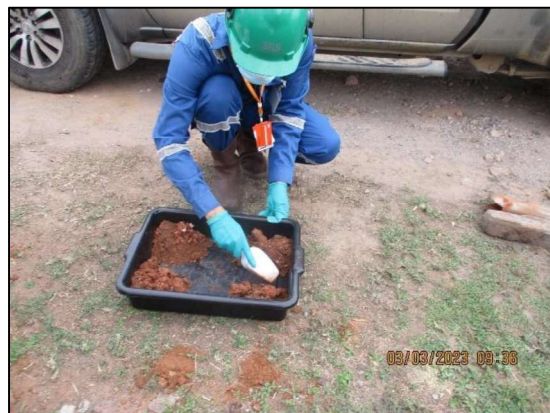
สถานที่ที่ 1 บริเวณ Box Culvert ฝังพื้นที่คลังน้ำมันร่วมๆ ด้านคลังน้ำมัน

โครงการได้ดำเนินการติดตามตรวจสอบทรัพยากรดินแล้ว โดยเก็บตัวอย่างเมื่อวันที่ 3 มีนาคม 2566 โดยบริษัท เอสจีเอส (ประเทศไทย) จำกัด จากผลการตรวจวิเคราะห์ พบว่า คุณภาพดินมีค่าเป็นไปตามมาตรฐานการปนเปื้อนในดินตามประกาศกระทรวงอุตสาหกรรม เรื่อง กำหนดเกณฑ์การปนเปื้อนในดินและน้ำใต้ดิน การตรวจสอบคุณภาพดินและน้ำใต้ดิน การแจ้งข้อมูล รวมทั้งการจัดทำรายงานผลการตรวจสอบคุณภาพดินและน้ำใต้ดิน และรายงานเสนอมาตรการควบคุมและมาตรการลดการปนเปื้อนในดินและน้ำใต้ดิน พ.ศ. 2559 รายละเอียดจุดตรวจวัดแสดงดังภาพถ่ายที่ 3.3.1-1 รูปที่ 3.3.1-1 และผลการตรวจวัดแสดงดังตารางที่ 3.3.1-1 และตารางที่ 3.3.1-2

ภาพถ่ายที่ 3.3.1-1 การเก็บตัวอย่างทรัพยากรดิน โครงการวางท่อส่งน้ำมันลอดผ่านถนนสายปากน้ำ
บริษัท เชฟรอน (ไทย) จำกัด เมื่อวันที่ 3 มีนาคม 2566

พารามิเตอร์	หน่วย	ผลการตรวจวิเคราะห์		มาตรฐาน ^{1/}
		ระดับความลึก 0.5 เมตร	ระดับความลึก 1.20 เมตร	
		3 มีนาคม 2566	3 มีนาคม 2566	
Total Petroleum Hydrocarbon (TPH)				
- C ₅ -C ₈	mg/kg	<0.10	<0.10	25
- C ₈ -C ₁₆	mg/kg	<0.10	0.19	25
- C ₁₆ -C ₃₅	mg/kg	<0.10	<0.10	8.0

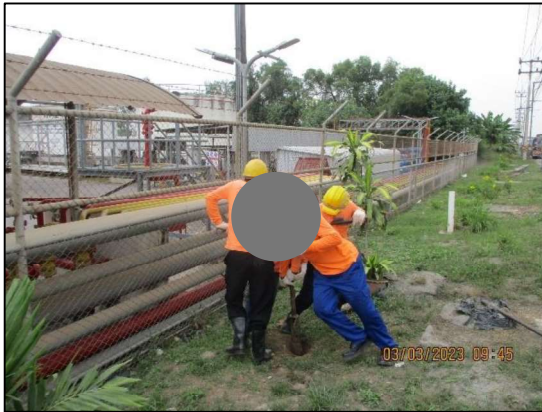
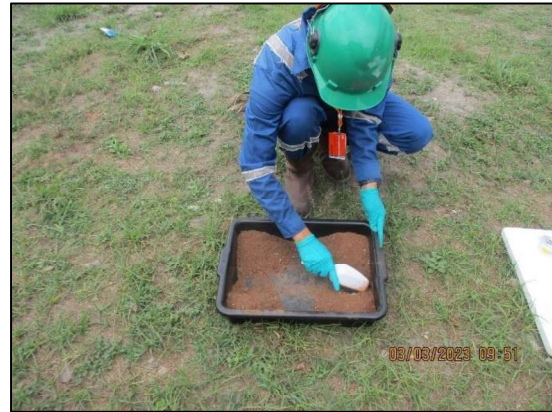
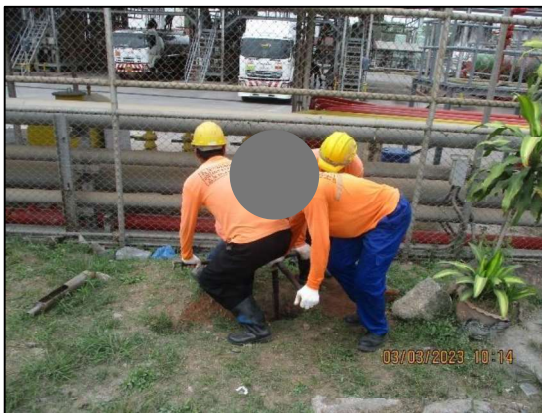
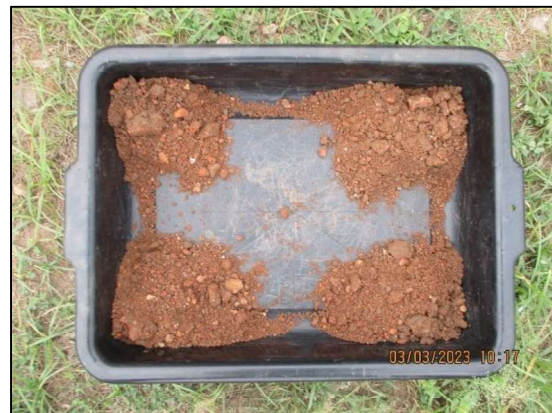
สถานที่ที่ 2 บริเวณ Box Culvert ฝั่งพื้นที่คลังน้ำมันร่วมฯ ด้านท่าเทียบเรือ

ภาพถ่ายที่ 3.3.1-1 (ต่อ)

พารามิเตอร์	หน่วย	ผลการตรวจวิเคราะห์		มาตรฐาน ^{1/}
		ระดับความลึก 0.5 เมตร	ระดับความลึก 1.20 เมตร	
		3 มีนาคม 2566	3 มีนาคม 2566	
Total Petroleum Hydrocarbon (TPH)				
- C ₅ -C ₈	mg/kg	<0.10	<0.10	25
- C ₈ -C ₁₆	mg/kg	0.17	0.19	25
- C ₁₆ -C ₃₅	mg/kg	0.59	0.40	8.0
