ตัวอย่างรายงานติดตามตรวจสอบการเฝ้าระวังตามแนวท่อ
(pipeline ground patrolling survey)

WAMS Engineering Co., Ltd.		Project: ROW Monitoring, Maintenance and Patrolling as per ASME B31.4																												
				Location : Landfall to Border (KP0 to KP88+624)														Period : March 2023							Page : 1/1							
Area	Status	March-23																														
		WK 1							WK 2							WK 3							WK 4							WK 5		
		Sun	Mon	Tue	Wed	Thu	Fri	Sat	Sun	Mon	Tue	Wed	Thu	Fri	Sat	Sun	Mon	Tue	Wed	Thu	Fri	Sat	Sun	Mon	Tue	Wed	Thu	Fri	Sat	Sun	Mon	Tue
Landfall - HW43	Plan				1-Mar														15-Mar													
	Actual				1-Mar														15-Mar													
HW43	Plan						3-Mar			6-Mar				10-Mar			13-Mar				17-Mar			20-Mar				24-Mar			27-Mar	
	Actual						3-Mar			7-Mar				10-Mar			14-Mar			17-Mar			20-Mar				24-Mar				28-Mar	
Egat	Plan											8-Mar														22-Mar

WAMS Engineering Co., Ltd.		Project: ROW Monitoring, Maintenance and Patrolling as per ASME B31.4					
				Location : Landfall to Border (KP0 to KP88+624)		Period : January 2023		Page : 1/8	
<p align="center">PATROLLING SERVICE OF ONSHORE ZONE FOR GAS TRANSPORTATION SYSTEM AND MAINTENANCE OF EQUIPMENT OF THE NATURAL

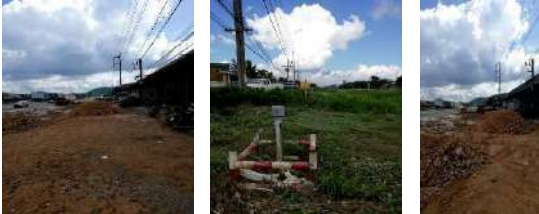
Trans Thai-Malaysia (Thailand) Limited		  WAMS Engineering Co., Ltd.		Project: ROW Monitoring, Maintenance and Patrolling as per ASME B31.4			
				Location : Landfall to Border (KP0 to KP88+624)		Period : January 2023	Page : 3/8
No.	Section	Location	Issue Description	Ref. Photo			Status
1	HW43	KP33+148	16/01/2023 มีการทำกิจกรรมบนแนวท่อ เกือบปรับสภาพกองดินบริเวณในเขตรอบจากเหตุการณ์น้ำไหลพาดดินพัดลงมาจากภูเขาใหญ่ในสภาพเดิม

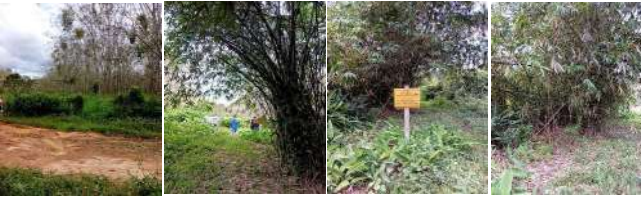
2	Egat	KP58+800	13/1/2023 Kp59+450 ฟังsoftมีกอไฟ 2กอใหญ่อยู่ในเขตรอบและฝั่งfwd มีต้นหมากอยู่ในเขตรอบ 3 กอ	 			
3	Egat	KP48+123	13/1/2023 ประมาณ Kp48+500 มีกอไฟ อยู่ในเขต 4 กอใหญ่ กอแรกห่างจากป้ายไปด้านหลังป้ายทางfwd 6 ม. เข้าทางข้างสวนยาง เลี้ยวซ้ายไปเลยหน้าบ้านที่มีโถงไม้สีแดง

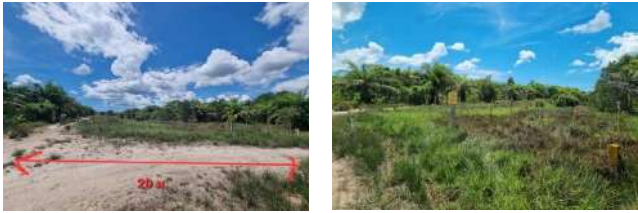
WAMS Engineering Co., Ltd.		Project: ROW Monitoring, Maintenance and Patrolling as per ASME B31.4		
				Location : Landfall to Border (KP0 to KP88+624)		Period : Jun 2023
						Page : 5/5
No.	Section	Location	Issue Description	Ref. Photo		Status
7	Talingchun	KP8+852	28/6/2023 จุดเสี่ยงและการบุกรุกเพิ่ม หมู่ที่ 10 บ้านเขาจันทร์ ตำบลจะโหนด สวนปาล์ม มีการปักเสาไม้กั้นเขต อยู่ในเขตรบบ 20 ม. คาดว่าทำที่กันไฟรั่วกินหญ้า

เคลสเพื่อสร้าง ทางที่ใหม่ เตรียมลงพื้นที่ เจรจากับเจ้าของ
