รายงานการปฏิบัติตามมาตรการป้องกันและแก้ไขผลกระทบสิ่งแวดล้อม
และมาตรการติดตามตรวจสอบผลกระทบสิ่งแวดล้อม
(ระยะดำเนินการ)
ระหว่างเดือน มกราคม ถึง มิถุนายน 2566

โครงการ โลฟ สาทร์ เซียร์รา (Life Sathorn Sierra)

เจ้าของโครงการ บริษัท เอพี เอ็มอี 8 จำกัด 170/57 ชั้น 18 อาคารโอเชียนทาวเวอร์ 1 ถนนรัชดาภิเษก
ตัดใหม่ แขวงคลองเตย เขตคลองเตย กรุงเทพมหานคร 10110

จัดทำโดย บริษัท สเปเชียล แล็บ เอ็นไว แอนด์ คอนซัลแตนท์ จำกัด

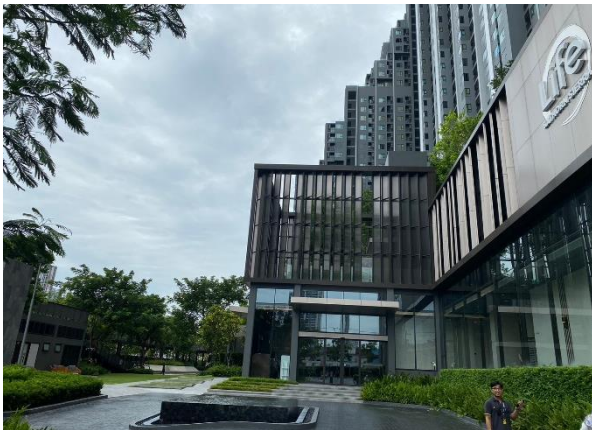
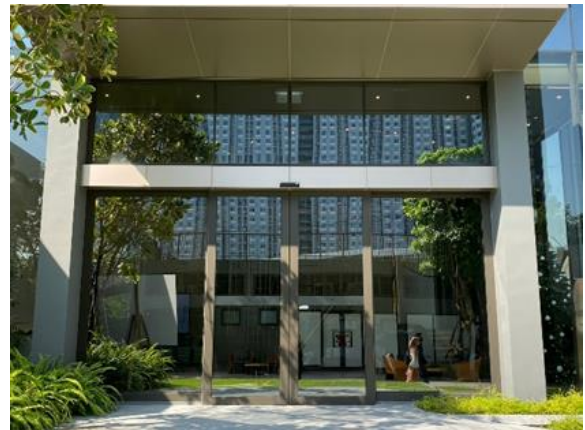
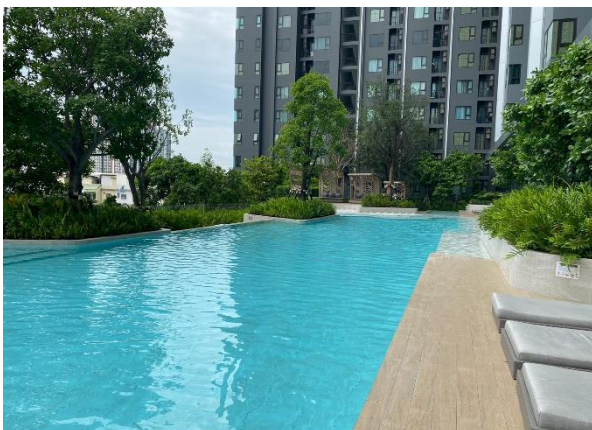
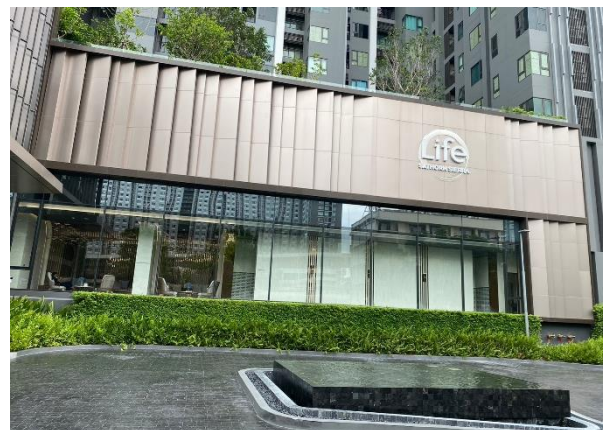
รูปที่ 5 สภาพปัจจุบันของโครงการ

ปัจจุบันโครงการได้เปิดดำเนินการแล้ว เป็นอาคารอยู่อาศัยรวม (อาคารชุด) ขนาดพื้นที่ 8-5-1.7 ไร่ ขนาดความสูง 40 ชั้น และชั้นใต้ดิน 1 ชั้น จำนวน 1 อาคาร ดังแสดง รูปที่ 5
