## บทที่ 2

### ผลการปฏิบัติตามมาตรการป้องกันและแก้ไขผลกระทบสิ่งแวดล้อม

โครงการ TELA THONGLOR ตั้งอยู่ที่ถนนซอยสุขุมวิท 55 (ถนนซอยทองหล่อ) แขวงคลองตันเหนือ เขตวัฒนา กรุงเทพมหานคร ดำเนินการโดยบริษัท เกษรวัฒนา จำกัด โดยโครงการเป็นอาคารชุดพักอาศัยขนาดความสูง 32 ชั้น ชั้นลอย และชั้นใต้ดิน 2 ชั้น ความสูง 124.70 เมตร (ความสูงวัดถึงส่วนที่สูงที่สุด) จำนวน 1 อาคาร มีจำนวนห้องชุดพักอาศัยรวมทั้งสิ้น 84 ห้อง โดยโครงการจะปลูกสร้างบนที่ดิน จำนวน 7 แปลง ขนาดพื้นที่ดินตามโฉนดรวม 1-3-63.2 ไร่ หรือ 3,052.8 ตารางเมตร ทั้งนี้ โครงการเข้าข่ายที่จะต้องศึกษาและจัดทำรายงานการวิเคราะห์ผลกระทบสิ่งแวดล้อม ในขั้นตอนของการขออนุญาตก่อสร้าง ตามประกาศกระทรวงทรัพยากรธรรมชาติและสิ่งแวดล้อม เรื่อง กำหนดประเภทและขนาดของโครงการหรือกิจการซึ่งต้องจัดทำรายงานการวิเคราะห์ผลกระทบสิ่งแวดล้อม และหลักเกณฑ์ วิธีการ ระเบียบปฏิบัติ และแนวทางการจัดทำรายงานการวิเคราะห์ผลกระทบสิ่งแวดล้อม พ.ศ. 2555 ที่กำหนดให้อาคารอยู่อาศัยรวมตามกฎหมายว่าด้วยการควบคุมอาคาร ที่มีจำนวนห้องพักตั้งแต่ 80 ห้องขึ้นไป หรือมีพื้นที่ใช้สอยตั้งแต่ 4,000 ตารางเมตรขึ้นไป ต้องจัดทำรายงานการวิเคราะห์ผลกระทบสิ่งแวดล้อม เสนอต่อสำนักงานนโยบายและแผนทรัพยากรธรรมชาติและสิ่งแวดล้อม (สผ.) เพื่อประกอบการพิจารณาก่อนการดำเนินการ โครงการได้รับหนังสือเห็นชอบรายงาน EIA จากสำ

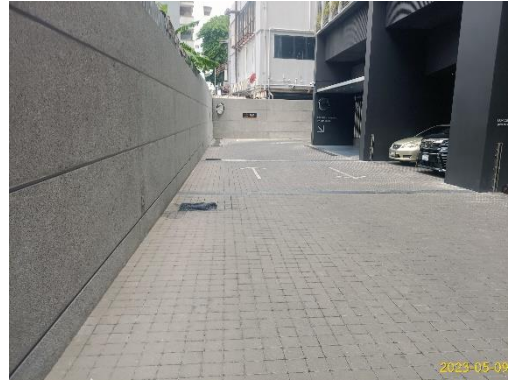
| องค์ประกอบทางสิ่งแวดล้อม | มาตรการป้องกันและแก้ไขผลกระทบทางด้านสิ่งแวดล้อม | ผลการปฏิบัติและรายละเอียดการปฏิบัติตามมาตรการฯ<br>✓ = ปฏิบัติ ✕ = ไม่ได้ปฏิบัติ ○ = ปฏิบัติไม่ได้<br>⊙ = ปฏิบัติได้แต่ไม่มีประสิทธิภาพ ● = ยังไม่ถึงเวลาปฏิบัติ | | ปัญหา/อุปสรรค/แนวทางแก้ไข | เอกสารอ้างอิง |
|---|---|---|---|---|---|
| 1.1 ลักษณะภูมิประเทศ | - จัดให้มีรั้วรอบพื้นที่โครงการ เพื่อกันขอบเขตพื้นที่อย่างชัดเจน และป้องกันการพังทลายของดินสู่พื้นที่ข้างเคียง | ✓ | - รั้วรอบพื้นที่โครงการได้รับการก่อสร้างเป็นที่เรียบร้อยแล้ว โดยการออกแบบและก่อสร้างได้รับการควบคุมโดยวิศวกร ทั้งนี้ตลอดระยะเวลาที่เปิดดำเนินการมา ปัญหาการพังทลายของดินยังไม่เคยเกิดขึ้น | - | ภาพที่ 2.2-1 โครงสร้างและการออกแบบ |

รั้วรอบพื้นที่โครงการ

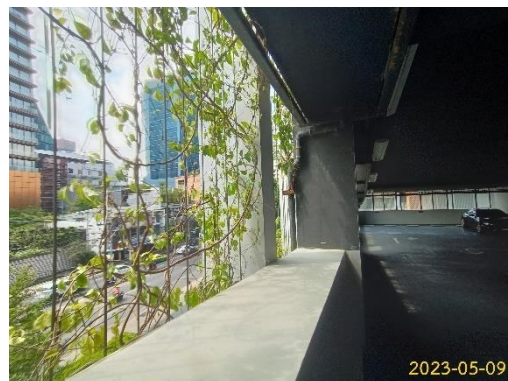
| องค์ประกอบทางสิ่งแวดล้อม | มาตรการป้องกันและแก้ไขผลกระทบทางด้านสิ่งแวดล้อม | ผลการปฏิบัติและรายละเอียดการปฏิบัติตามมาตรการฯ<br>✓ = ปฏิบัติ ✕ = ไม่ได้ปฏิบัติ ○ = ปฏิบัติไม่ได้<br>◎ = ปฏิบัติได้แต่ไม่มีประสิทธิภาพ ● = ยังไม่ถึงเวลาปฏิบัติ | ปัญหา/อุปสรรค/แนวทางแก้ไข | เอกสารอ้างอิง |
|---|---|---|---|---|
| 2) มลพิษอากาศ | <p>- จัดให้มีการปลูกต้นไม้ต่างบริเวณชั้นที่ 2-6 ของอาคารโครงการ เพื่อให้ต้นไม้ดังกล่าวเป็นแนวกันชน ช่วยดูดซับมลพิษจากที่จอดรถของอาคาร</p> | ✓<br>- โครงการได้เปลี่ยนพันธุ์ไม้จากพุ่มต่างเป็นเลื้อยชวัล บริเวณที่จอดรถชั้น 2-6 ด้วยเพราะเป็นพืชที่มีลักษณะเป็นไม้เลื้อยเช่นเดียวกัน มีลักษณะการดูดซับมลพิษไม่ต่างกัน ทั้งยังมีดอกสร้างความสวยงามสะดวกในการบำรุงรักษา และเหมาะสมต่อบริบทโครงการ พร้อมทั้งจัดให้มีเจ้าหน้าที่ดูแลให้ความสมบูรณ์สวยงามอยู่เสมอ | - | ภาพที่ 2.2-2 พื้นที่สีเขียวและการดูแล |

ต้นเหลืองชาวาล บริเวณชั้นที่ 2-6 ของชั้นจอดรถ

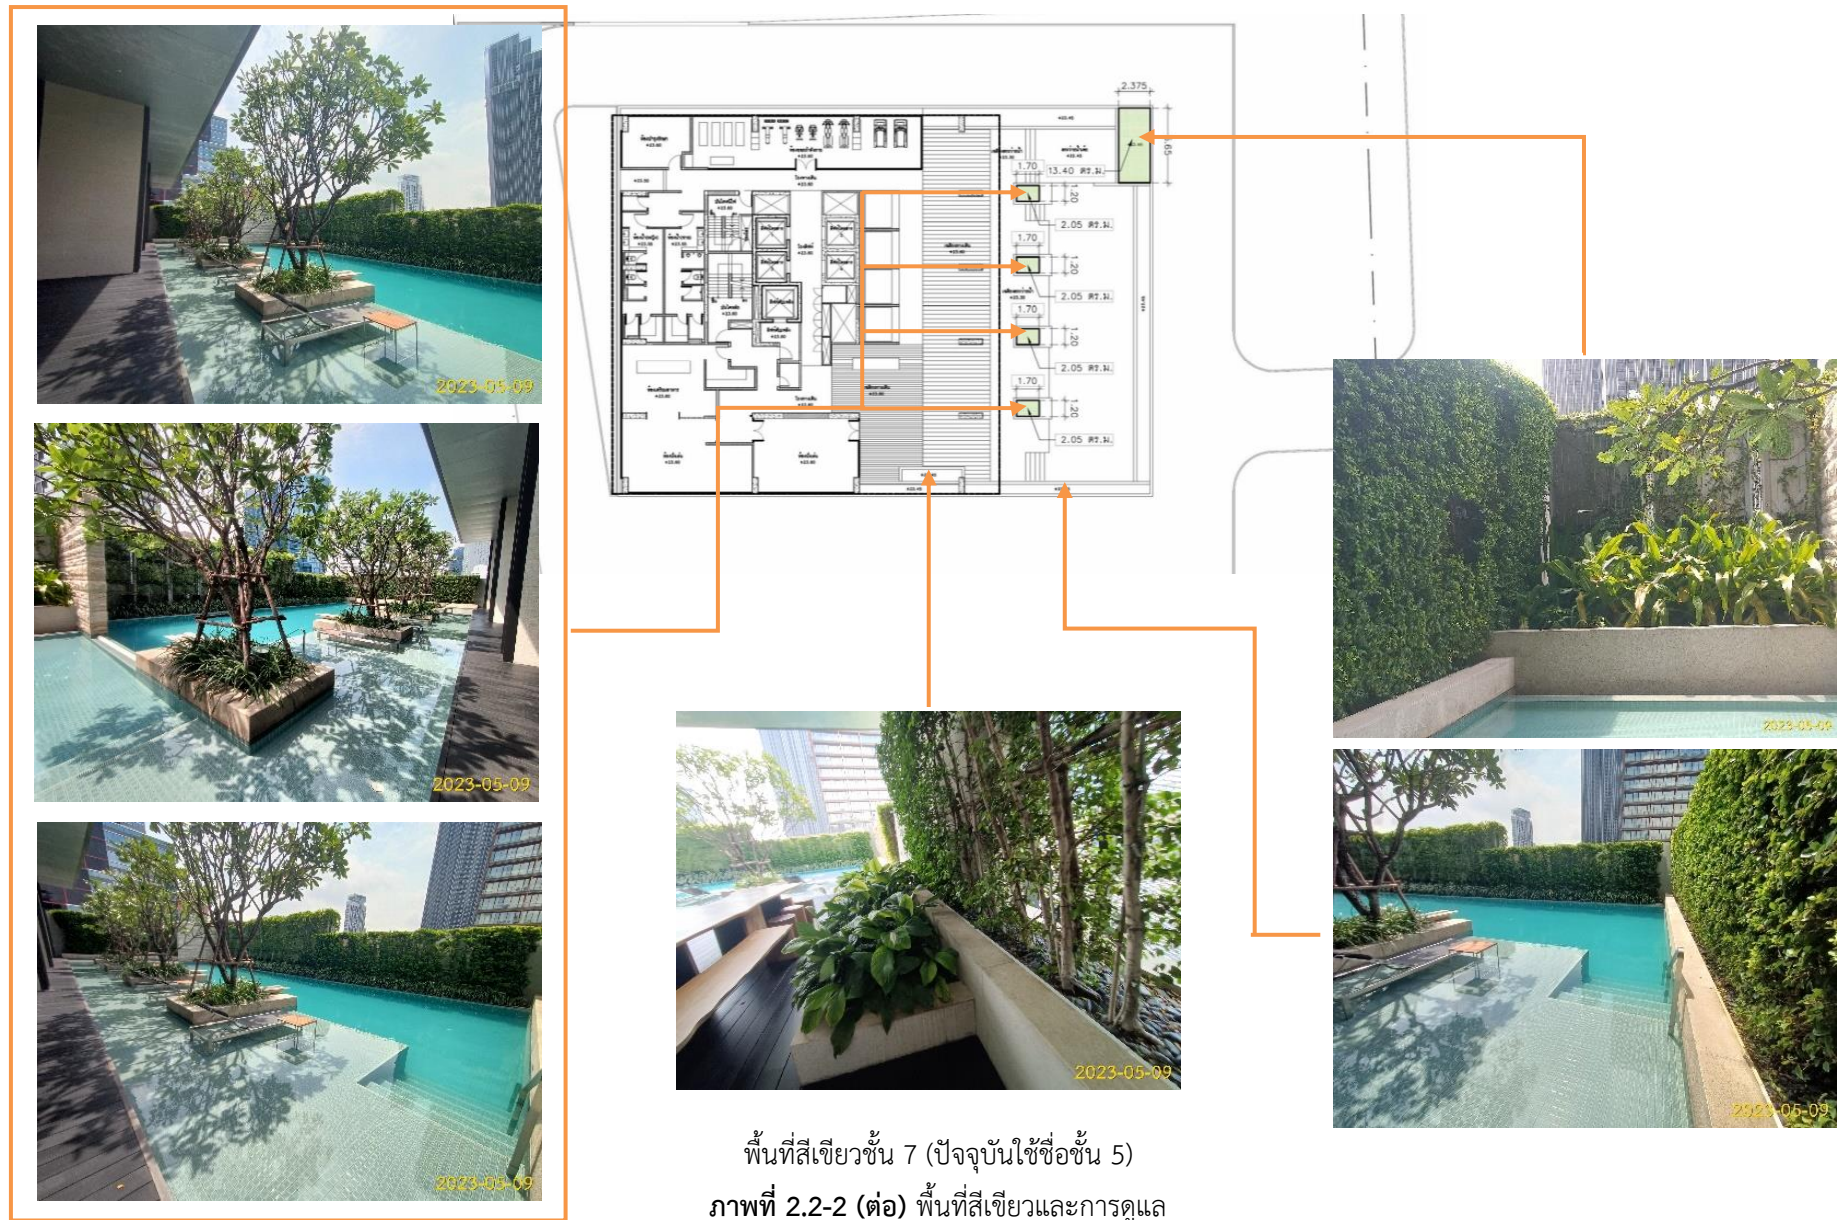
ภาพที่ 2.2-2 (ต่อ) พื้นที่สีเขียวและการดูแล

เจ้าหน้าที่ดูแลตัดแต่งทรงพุ่มต้นไม้

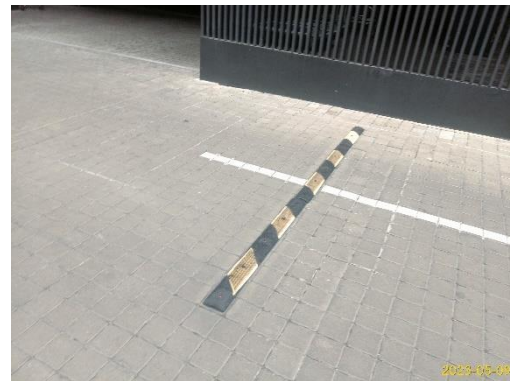
ภาพที่ 2.2-3 ป้าย เครื่องหมาย และการจัดการจราจร

| องค์ประกอบทางสิ่งแวดล้อม | มาตรการป้องกันและแก้ไขผลกระทบทางด้านสิ่งแวดล้อม | ผลการปฏิบัติและรายละเอียดการปฏิบัติตามมาตรการฯ<br>✓ = ปฏิบัติ ✕ = ไม่ได้ปฏิบัติ ○ = ปฏิบัติไม่ได้<br>⊙ = ปฏิบัติได้แต่ไม่มีประสิทธิภาพ ● = ยังไม่ถึงเวลาปฏิบัติ | | ปัญหา/อุปสรรค/แนวทางแก้ไข | เอกสารอ้างอิง |
|---|---|---|---|---|---|
| 1.2 คุณภาพอากาศ<br>1) ฝุ่นละออง | - ควบคุมความเร็วของรถภายในโครงการ เช่น ป้ายจำกัดความเร็ว คันชะลอความเร็ว เพื่อไม่ให้เกิดการฟุ้งกระจายของฝุ่นบนผิวถนน โดยจัดให้มีคันชะลอความเร็ว (Speed Bump) ขนาดความสูง 0.075 เมตร ความกว้าง 1.0 เมตร ความยาว 6 เมตร บริเวณชั้นที่ 1 จำนวน 6 จุด บริเวณชั้นใต้ดิน 1-2 และชั้น 3-5 จำนวน 2 จุด/ชั้น และชั้นที่ 6 จำนวน 1 จุด เพื่อชะลอ ความเร็วของรถ และลดเสียงจากการแล่นของรถยนต์ | ✓ | - ปัจจุบันการควบคุมความเร็วของการสัญจรภายในพื้นที่ที่จะดำเนินการด้วย 2 วิธีหลัก คือ การควบคุมความเร็วด้วย “คันชะลอความเร็ว” บริเวณจุดควบคุมการเข้าออก และการควบคุมความเร็วด้วยป้าย “จำกัดความเร็ว” โดยมีการติดตั้งบริเวณถนนเป็นระยะ นอกจากนี้การควบคุมความเร็วทางอ้อมจะเป็นการควบคุมผ่านลักษณะทางสัญจรที่สั่นและมีความชัน จึงเป็นเหตุให้ความเร็วจะถูกจำกัดโดยธรรมชาติ | - | ภาพที่ 2.2-3 ป้ายเครื่องหมาย และการจัดการจราจร |

คันชะลอความเร็ว

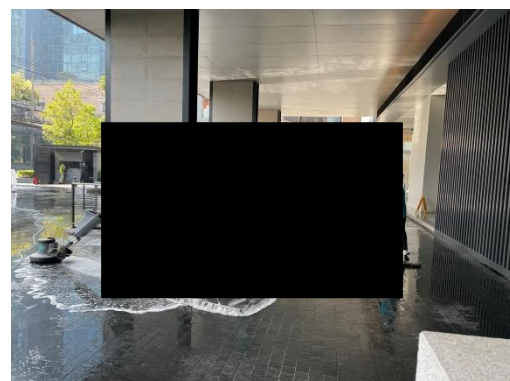
| องค์ประกอบทางสิ่งแวดล้อม | มาตรการป้องกันและแก้ไขผลกระทบทางด้านสิ่งแวดล้อม | ผลการปฏิบัติและรายละเอียดการปฏิบัติตามมาตรการฯ<br>✓ = ปฏิบัติ ✕ = ไม่ได้ปฏิบัติ ○ = ปฏิบัติไม่ได้<br>⊙ = ปฏิบัติได้แต่ไม่มีประสิทธิภาพ ● = ยังไม่ถึงเวลาปฏิบัติ | | ปัญหา/อุปสรรค/แนวทางแก้ไข | เอกสารอ้างอิง |
|---|---|---|---|---|---|
| | - ดูแลรักษาความสะอาดถนนภายในโครงการ โดยฉีดล้างถนนเป็นประจำสม่ำเสมอ | ✓ | - โครงการได้จัดให้มีพนักงานทำความสะอาดบริเวณพื้นที่ถนนภายในโครงการเป็นประจำ ทั้งนี้ เพื่อเป็นการป้องกันการฟุ้งกระจายของฝุ่นละอองบนท้องถนนที่อาจจะส่งผลกระทบต่อการใช้ชีวิตและสุขภาพของผู้พักอาศัยและเจ้าหน้าที่ของโครงการ | - | ภาพที่ 2.2-3 ป้าย เครื่องหมาย และการจัดการจราจร |

พนักงานทำความสะอาดบริเวณพื้นที่ถนน

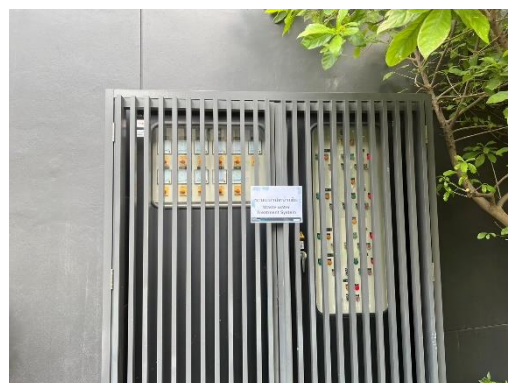
| องค์ประกอบทางสิ่งแวดล้อม | มาตรการป้องกันและแก้ไขผลกระทบทางด้านสิ่งแวดล้อม | ผลการปฏิบัติและรายละเอียดการปฏิบัติตามมาตรการฯ<br>✓ = ปฏิบัติ ✕ = ไม่ได้ปฏิบัติ ○ = ปฏิบัติไม่ได้<br>◉ = ปฏิบัติได้แต่ไม่มีประสิทธิภาพ ● = ยังไม่ถึงเวลาปฏิบัติ | ปัญหา/อุปสรรค/แนวทางแก้ไข | เอกสารอ้างอิง |
|---|---|---|---|---|
| 1.4 คุณภาพน้ำ (ต่อ) | - ติดตั้งป้ายประชาสัมพันธ์เตือนบริเวณระบบบำบัดน้ำเสียให้เห็นอย่างชัดเจน เพื่อให้ผู้พักอาศัยระมัดระวังในการสัญจรผ่านบริเวณดังกล่าว | ✓ - โครงการดำเนินการจัดวางป้ายแสดงพื้นที่ระบบบำบัดน้ำเสียเป็นที่เรียบร้อยแล้ว | - | ภาพที่ 2.2-4 การบริหารจัดการระบบบำบัดน้ำเสีย |

ป้ายระบบบำบัดน้ำเสีย

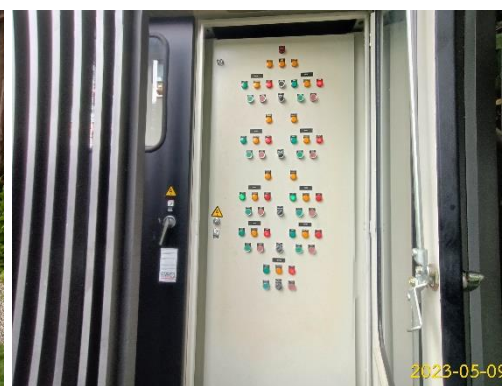
ภาพที่ 2.2-4 (ต่อ) การบริหารจัดการระบบบำบัดน้ำเสีย

| องค์ประกอบทางสิ่งแวดล้อม | มาตรการป้องกันและแก้ไขผลกระทบทางด้านสิ่งแวดล้อม | ผลการปฏิบัติและรายละเอียดการปฏิบัติตามมาตรการฯ<br>✓ = ปฏิบัติ ✕ = ไม่ได้ปฏิบัติ ○ = ปฏิบัติไม่ได้<br>⊙ = ปฏิบัติได้แต่ไม่มีประสิทธิภาพ ● = ยังไม่ถึงเวลาปฏิบัติ | ปัญหา/อุปสรรค/แนวทางแก้ไข | เอกสารอ้างอิง |
|---|---|---|---|---|
| 1.4 คุณภาพน้ำ | - จัดให้มีระบบบำบัดน้ำเสียฝังอยู่ใต้ดินบริเวณทางวิ่ง รถยนต์ด้านทิศตะวันตก ซึ่งเป็นระบบบำบัดน้ำเสีย ชนิดเติมอากาศแบบ Activated Sludge ออกแบบรองรับน้ำเสียได้ปริมาณ 100 ลูกบาศก์เมตร/วัน ซึ่งสามารถรองรับน้ำเสียประมาณ 82 ลูกบาศก์เมตร/วัน ได้อย่างเพียงพอ โดยระบบบำบัดน้ำเสียมีประสิทธิภาพร้อยละ 92 คิดค่าความสกปรกเฉลี่ย (BOD) ของน้ำเสียที่เข้าระบบบำบัดน้ำเสียเท่ากับ 250 มิลลิกรัม/ลิตร และมีค่า BOD ที่ออกจากระบบไม่เกิน 20 มิลลิกรัม/ลิตร | ✓ - ปัจจุบันโครงการได้ก่อสร้างระบบบำบัดน้ำเสียแบบเติมอากาศแบบ Activated Sludge จำนวน 1 ชุด ออกแบบให้รองรับน้ำเสียได้ 100 ลูกบาศก์เมตร/วัน และเปิดใช้งานเป็นระบบที่เรียบร้อยแล้ว โดยมีตำแหน่งและขนาดเป็นไปตามรายงานกำหนด ทั้งนี้นับตั้งแต่เดือนมกราคม ถึง มิถุนายน 2566 ระบบบำบัดน้ำเสีย มีปริมาณน้ำเข้าเฉลี่ย 30 ลูกบาศก์เมตร/วัน | - | ภาพที่ 2.2-4 การบริหารจัดการระบบบำบัดน้ำเสีย |

ตำแหน่งที่ตั้งระบบบำบัดน้ำเสีย

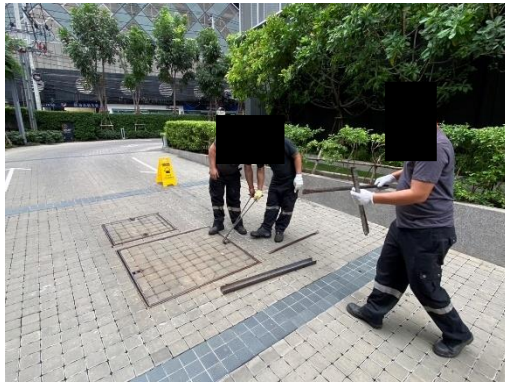
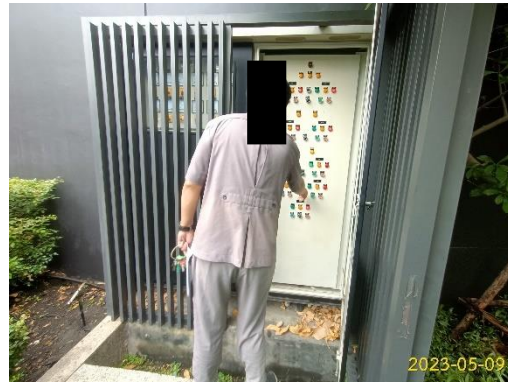
| องค์ประกอบทางสิ่งแวดล้อม | มาตรการป้องกันและแก้ไขผลกระทบทางด้านสิ่งแวดล้อม | ผลการปฏิบัติและรายละเอียดการปฏิบัติตามมาตรการฯ<br>✓ = ปฏิบัติ ✕ = ไม่ได้ปฏิบัติ ○ = ปฏิบัติไม่ได้<br>◎ = ปฏิบัติได้แต่ไม่มีประสิทธิภาพ ● = ยังไม่ถึงเวลาปฏิบัติ | ปัญหา/อุปสรรค/แนวทางแก้ไข | เอกสารอ้างอิง |
|---|---|---|---|---|
| | - กำหนดช่วงเวลาในการดูแล บำรุงรักษา และซ่อมแซมระบบบำบัดน้ำเสียในช่วงบ่ายของวันจันทร์ ถึงวันศุกร์ เนื่องจากมีผู้พักอาศัยน้อย เพื่อลดผลกระทบต่อการพักอาศัยภายในโครงการ | ✓ - โดยปกติโครงการจะมีการบำรุงรักษาระบบบำบัดน้ำเสียเป็นประจำทุกวัน แต่เป็นการตรวจสอบจากภายนอกเท่านั้น ทั้งนี้ในกรณีที่การบำรุงรักษานั้นจำเป็นต้องมีการปิดช่องจราจร หรือมีการเปิดฝาล้าง โครงการกำหนดให้กิจกรรมดังกล่าวกระทำในวันจันทร์ ถึง ศุกร์ เท่านั้น และให้กระทำด้วยความเร็วสูงสุดเท่าที่ไม่กระทบต่อความปลอดภัย โดยมีเป้าหมายให้ผลกระทบเกิดแก่ผู้พักอาศัยต่ำที่สุด | - | ภาพที่ 2.2-4 การบริหารจัดการระบบบำบัดน้ำเสีย |

การตรวจสอบการทำงานของระบบบำบัด และการซ่อมแซม

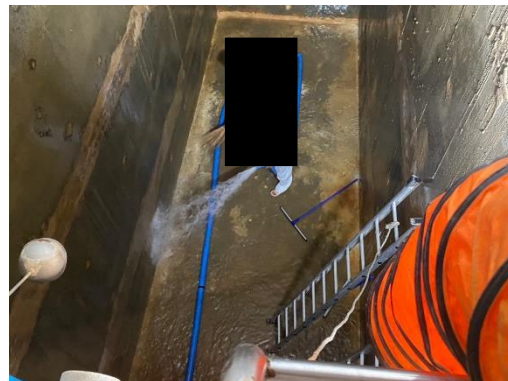
ภาพที่ 2.2-5 (ต่อ) การบริหารจัดการระบบน้ำใช้

| องค์ประกอบทางสิ่งแวดล้อม | มาตรการป้องกันและแก้ไขผลกระทบทางด้านสิ่งแวดล้อม | ผลการปฏิบัติและรายละเอียดการปฏิบัติตามมาตรการฯ<br>✓ = ปฏิบัติ ✗ = ไม่ได้ปฏิบัติ ○ = ปฏิบัติไม่ได้<br>◐ = ปฏิบัติได้แต่ไม่มีประสิทธิภาพ ● = ยังไม่ถึงเวลาปฏิบัติ | ปัญหา/อุปสรรค/แนวทางแก้ไข | เอกสารอ้างอิง |
|---|---|---|---|---|
| | - กำหนดให้มีการทำความสะอาดถังเก็บน้ำแต่ละถังเพื่อล้างตะกอนสนิม และคราบสกปรกที่เกาะตามผนัง หรือขอกมูมของถังสำรองน้ำ โดยในการทำความสะอาดถังเก็บน้ำจะทำการกวาดตะกอน ขัดสนิม หรือ คราบที่เกาะตามผนังหรือขอกมูมของถังน้ำที่ไม่มีการหมุนเวียน โดยใช้แปรงขัดไม้ไผ่น้ำยาถังที่มีสารเคมีซึ่งอาจตกค้าง ทั้งนี้ ในการล้างทำความสะอาดจะดำเนินการครั้งละถัง เพื่อให้ถังที่เหลือน้ำสามารถสำรองน้ำใช้ของอาคารได้ โดยกำหนดให้ล้างในช่วงเวลา 24.00 – 05.00 น. ซึ่งเป็นช่วงเวลาที่มีการใช้น้ำน้อย โดยโครงการต้องแจ้งผู้พักอาศัยให้ทราบก่อนล้างทำความสะอาดถังล่วงหน้าอย่างน้อย 1 สัปดาห์ เพื่อไม่ให้ส่งผลกระทบต่อการใช้งานภายในอาคาร โดยมี ความถี่ในการล้างทำความสะอาดปีละ 2 ครั้ง (6 เดือน/1 ครั้ง) เพื่อสุขภาพอนามัยที่ดีของผู้พักอาศัยภายในโครงการ | ✓ - ระหว่างเดือนมกราคม ถึง มิถุนายน 2566 โครงการมีการทำความสะอาดถังเก็บน้ำสำรองจำนวน 1 ครั้ง โดยดำเนินการเมื่อวันที่ 21-23 มิถุนายน 2566 ทั้งนี้ก่อนวันดำเนินกิจกรรมดังกล่าวโครงการได้มีการแจ้งเตือนผู้พักอาศัยให้ทราบล่วงหน้าอย่างน้อย 1 สัปดาห์ | - | ภาพที่ 2.2-5 การบริหารจัดการระบบน้ำใช้ |

การทำความสะอาดถังเก็บน้ำใช้

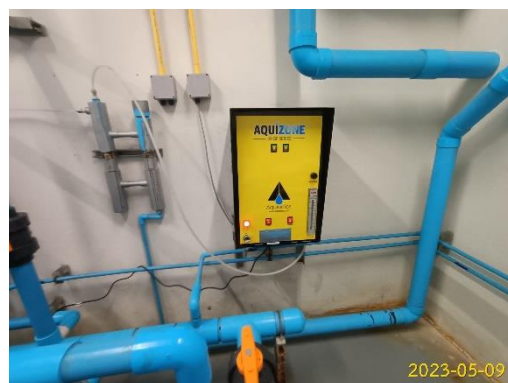
ภาพที่ 2.2-6 เครื่องมือ อุปกรณ์ และระบบการจัดการสระว่ายน้ำ

| องค์ประกอบทางสิ่งแวดล้อม | มาตรการป้องกันและแก้ไขผลกระทบทางด้านสิ่งแวดล้อม | ผลการปฏิบัติและรายละเอียดการปฏิบัติตามมาตรการฯ<br>✓ = ปฏิบัติ ✗ = ไม่ได้ปฏิบัติ ○ = ปฏิบัติไม่ได้<br>⊙ = ปฏิบัติได้แต่ไม่มีประสิทธิภาพ ● = ยังไม่ถึงเวลาปฏิบัติ | ปัญหา/อุปสรรค/แนวทางแก้ไข | เอกสารอ้างอิง |
|---|---|---|---|---|
| 3.2 สระว่ายน้ำ<br>1) คุณภาพน้ำสระว่ายน้ำ | - ในการฆ่าเชื้อโรคในสระว่ายน้ำจะใช้ระบบเกลือ | ✓ - ปัจจุบันสระว่ายน้ำของโครงการใช้ระบบฆ่าเชื้อโรคในสระว่ายน้ำด้วยระบบเกลือ ซึ่งมีความสอดคล้องเป็นไปตามมาตรการฯ กำหนด | - | ภาพที่ 2.2-6 เครื่องมืออุปกรณ์ และระบบการจัดการสระว่ายน้ำ |

ระบบเกลือสระว่ายน้ำ

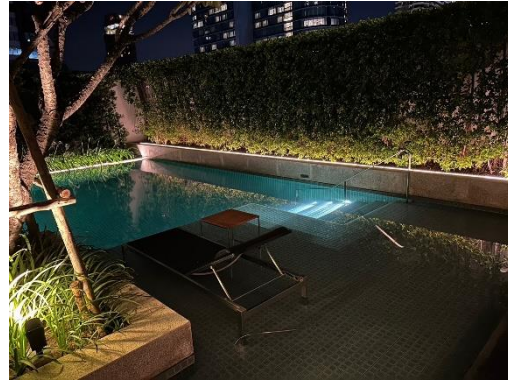
| องค์ประกอบทางสิ่งแวดล้อม | มาตรการป้องกันและแก้ไขผลกระทบทางด้านสิ่งแวดล้อม | ผลการปฏิบัติและรายละเอียดการปฏิบัติตามมาตรการฯ<br>✓ = ปฏิบัติ ✕ = ไม่ได้ปฏิบัติ ○ = ปฏิบัติไม่ได้<br>◉ = ปฏิบัติได้แต่ไม่มีประสิทธิภาพ ● = ยังไม่ถึงเวลาปฏิบัติ | ปัญหา/อุปสรรค/แนวทางแก้ไข | เอกสารอ้างอิง |
|---|---|---|---|---|
| 2) มาตรการด้านความปลอดภัย และอุบัติเหตุจากการจมน้ำ | - จัดให้มีไฟส่องสว่างเพียงพอทั่วบริเวณสระว่ายน้ำให้มองเห็นได้ชัดเจน เพื่อความปลอดภัยในการใช้สระว่ายน้ำในเวลากลางคืน | ✓ - โครงการได้ติดตั้งระบบไฟส่องสว่างบริเวณสระว่ายน้ำอย่างเพียงพอ และสามารถมองเห็นมีทัศนวิสัยอย่างชัดเจนยามค่ำคืน | - | ภาพที่ 2.2-6 เครื่องมืออุปกรณ์ และระบบการจัดการสระว่ายน้ำ |

ระบบไฟส่องสว่างบริเวณสระว่ายน้ำน้ำ
