สรุปผลการปฏิบัติตามมาตรการฯ
และข้อเสนอแนะ

บทที่ 4

จากผลการติดตามตรวจสอบผลการปฏิบัติตามมาตรการป้องกันและแก้ไขผลกระทบสิ่งแวดล้อมและมาตรการติดตามตรวจสอบผลกระทบสิ่งแวดล้อมโครงการอาคารชุดพักอาศัยบิรคอบไคเทิล โครงการ 6 เฟส 2 (ระยะดำเนินการ) ระหว่างเดือนมกราคม ถึง มิถุนายน พ.ศ. 2566 พบว่าโครงการฯ มีการปฏิบัติตามมาตรการฯ เป็นส่วนใหญ่ แต่ยังคงมีมาตรการฯ บางมาตรการที่ทางโครงการไม่ได้ปฏิบัติ ปฏิบัติไม่ได้ ปฏิบัติได้แต่ไม่มีประสิทธิภาพ หรือยังไม่ถึงเวลาปฏิบัติโดยสามารถสรุปได้ดังตารางที่ 4-1

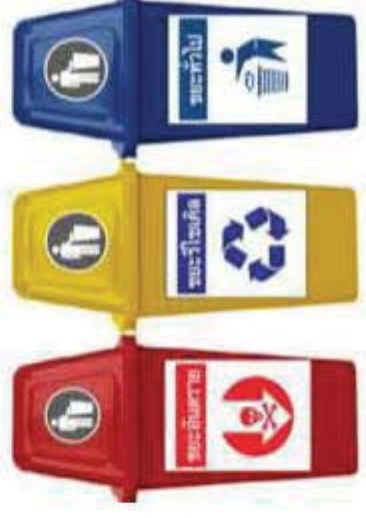
องค์ประกอบทางสิ่งแวดล้อม	มาตรการป้องกันและแก้ไขผลกระทบสิ่งแวดล้อมที่ยังไม่ได้ปฏิบัติ ปฏิบัติไม่ได้ ปฏิบัติได้แต่ไม่มีประสิทธิภาพ และยังไม่ถึงเวลาปฏิบัติ	การดำเนินการปัจจุบัน/แนวทางการดำเนินการ
<p>3. คุณค่าการใช้ประโยชน์ของชุมชน</p> <p>3.3 การจัดการขยะ</p> <p>- จัดให้มีภาชนะรองรับขยะแต่ละประเภทประจำในแต่ละชั้น โดยจัดวางไว้ในบริเวณหน้าห้องทิ้งขยะเปียก พร้อมจัดทำประตูปิดกันแบบลูกบิดเพื่อความสะดวกในการให้ผู้พักอาศัยนำไปทิ้ง และป้องกันกลิ่นรบกวนขณะเปิดช่องทิ้งขยะ ซึ่งมีรายละเอียดดังนี้</p> <ol style="list-style-type: none"> 1) ภาชนะรองรับขยะแห้ง จัดให้มีถังขยะขนาด 200 ลิตร มีฝาปิดมิดชิดจำนวน 1 ถัง มีถุงดำรองรับอีกชั้น และพ่นสีข้างถัง “ขยะแห้ง” ให้เห็นชัดเจน 2) ภาชนะรองรับขยะ Recycle จัดให้มีถังขยะขนาด 200 ลิตร มีฝาปิดมิดชิดจำนวน 1 ถัง มีถุงดำรองรับอีกชั้น และพ่นสีข้างถัง “Recycle/Reuse” ให้เห็นชัดเจน 3) ภาชนะรองรับขยะที่มีพิษ จัดให้มีถังขยะขนาด 100 ลิตร มีฝาปิดมิดชิดจำนวน 1 ถัง มีถุงดำรองรับอีกชั้น และพ่นสีข้างถัง “ขยะพิษ” ให้เห็นชัด 4) ภาชนะรองรับขยะเปียก จัดให้มีปล่องทิ้งขยะภายในอาคารขนาด 1.5x1.5 เมตร พร้อมทำช่องประตูทิ้งขยะที่มีฝาปิดมิดชิดในแต่ละชั้นและติดป้ายหรือพ่นสีเหนือช่องทิ้งขยะแต่ละชั้น “รองรับขยะเปียกเท่านั้น” โดยทางโครงการจะขอให้ผู้พักอาศัยแต่ละห้องแยกขยะเปียกออกมาและรวบรวมใส่ถุงดำ มีดปากถุงให้แน่นก่อนนำไปทิ้งยังปล่องทิ้งขยะ 		<p>การดำเนินการปัจจุบัน</p> <p>- ปฏิบัติได้แต่ไม่มีประสิทธิภาพ : ปัจจุบันทางโครงการได้จัดให้มีห้องพักขยะมูลฝอยประจำชั้น จำนวน 1 ห้อง/ชั้น ซึ่งภายในจัดให้มีปล่องทิ้งขยะสำหรับขยะเปียกทั้งนี้พนักงานทำความสะอาดจะเก็บขยะจากห้องพักขยะประจำชั้นวันละ 1 ครั้ง พร้อมทั้งดูแลความสะอาดหลังจากการเก็บขยะมูลฝอย เพื่อป้องกันกลิ่นรบกวนผู้พักอาศัยภายในโครงการ</p> <p>แนวทางการดำเนินการ</p> <p>- ใหทางโครงการดำเนินการจัดหาขยะรองรับขยะมูลฝอยแต่ละประเภทประจำห้องพักขยะมูลฝอยประจำชั้นแต่ละชั้น โดยมีขนาด 200 ลิตร จำนวน 2 ถัง เพื่อรองรับขยะแห้ง 1 ถัง และขยะ Recycle 1 ถัง และถังขยะขนาด 100 ลิตร 1 ถัง เพื่อรองรับขยะอันตราย และพ่นสีข้างถังแต่ละประเภทอย่างชัดเจน</p>

ตัวอย่างถังขยะแต่ละประเภท
