ผลการปฏิบัติตามมาตรการป้องกันและ
แก้ไขผลกระทบสิ่งแวดล้อม

โครงการอาคารชุดพักอาศัยนิรันดร์คอนโดเทล โครงการ 6 เฟส 2 ตั้งอยู่ที่ 165/129 ถนนช่างอากาศอุทิศ ซอยช่างอากาศอุทิศ 8 แขวงดอนเมือง เขตดอนเมือง กรุงเทพมหานคร บนพื้นที่ 0-3-87 ไร่ เพื่อตอบสนองความต้องการด้านที่พักอาศัยและเป็นทางเลือกสำหรับผู้บริโภคโดยออกแบบให้มีลักษณะเป็นอาคารอยู่อาศัยรวมซึ่งประกอบด้วย อาคารชุดพักอาศัยสูง 8 ชั้น จำนวน 1 อาคาร จำนวนห้องพัก 224 ห้อง และที่จอดรถ พร้อมสิ่งอำนวยความสะดวกสำหรับการพักอาศัย

บัดนี้ นิติบุคคลอาคารชุดนิรันดร์คอนโดเทล 6 เฟส 2 ได้มอบหมายให้ บริษัท ศูนย์วิเคราะห์น้ำ จำกัด ดำเนินการติดตามตรวจสอบการปฏิบัติตามมาตรการป้องกันและแก้ไขผลกระทบสิ่งแวดล้อม โครงการอาคารชุดพักอาศัยนิรันดร์คอนโดเทล โครงการ 6 เฟส 2 (ระยะดำเนินการ) ช่วงเดือนมกราคม ถึง มิถุนายน พ.ศ. 2566 ตามที่กำหนดไว้ในรายงานการวิเคราะห์ผลกระทบสิ่งแวดล้อม โดยเนื้อหาบทนี้จะแสดงผลการปฏิบัติตามมาตรการป้องกันและแก้ไขผลกระทบสิ่งแวดล้อม ซึ่งทางบริษัท ศูนย์วิเคราะห์น้ำ จำกัด ทำการตรวจประเมินด้วยวิธี Walk through Survey พร้อมทั้งรวบรวมเอกสารหลักฐานต่างๆ และถ่ายภาพประกอบผลการปฏิบัติตามมาตรการฯ

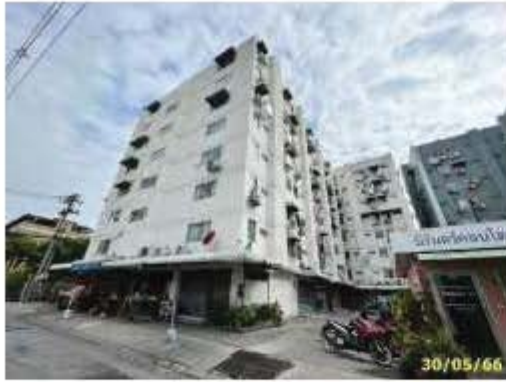
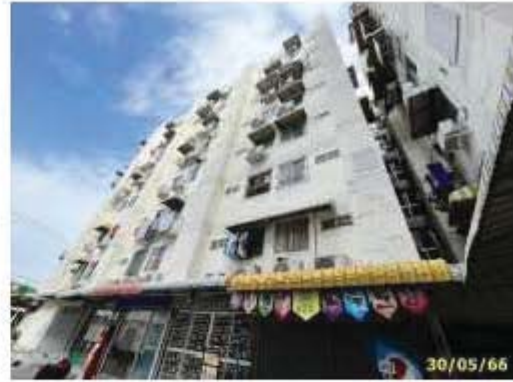
1. ทรัพยากรกายภาพ				
1.1 ลักษณะภูมิอากาศ	-	-	-	-
1.2 ทรัพยากรดิน และการชลประทาน	1. จัดทำแผนรอบแนวเขตที่ดินของโครงการ ยกเว้น ด้านหน้าที่ดินตามสาธารณูปโภคและแนวที่ดินแบ่งเขตระหว่าง 2 อาคาร อาคารที่ใช้เป็นทางเข้า-ออกร่วมกัน	✓	-	ภาพที่ 2.2-1 รูปแบบโครงการ

อาคารชุดพักอาศัย

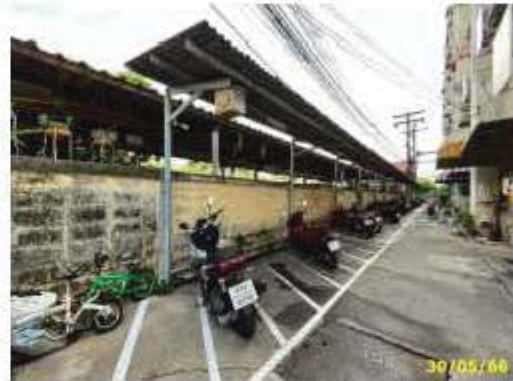
แนวรั้วรอบโครงการ

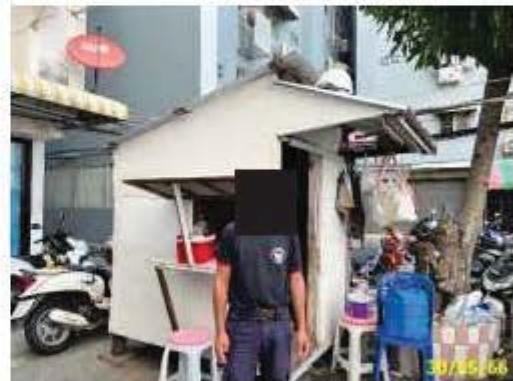
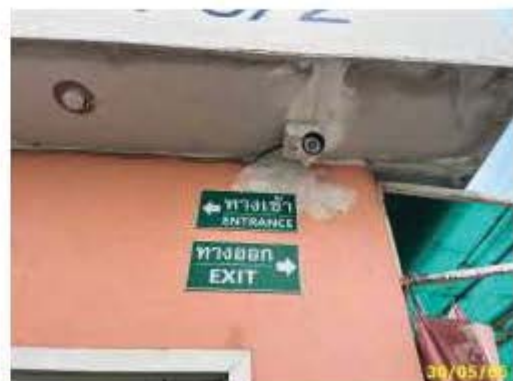
1.3 คุณภาพอากาศ	-	-	-	-
1.4 เสียง และการสั่นสะเทือน	1. จำกัดความเร็วรถ ขณะแล่นเข้า-ออกพื้นที่โครงการ ให้มีความเร็วไม่เกิน 30 กิโลเมตร/ชั่วโมง	✓	-	ภาพที่ 2.2-2 ระบบการจราจร

3.5 การคมนาคม และการขนส่ง (ต่อ)	5. ติดตั้งป้ายแสดงทางเข้า-ออก และป้ายห้ามจอดรถบริเวณทางเข้า-ออกโครงการ	✓	- ปัจจุบันทางโครงการได้มีการติดตั้งป้ายแสดม “ห้ามจอดรถทางเข้า-ออกโครงการ” ไว้บริเวณด้านหน้าโครงการ	ภาพที่ 2-2-2 ระบบการจราจร

7. จัดทำสัญญาณกรีดบริเวณทางเข้า-ออกโครงการ เพื่อชะลอความเร็วรถชนความกว้าง 80 ซม. สูงประมาณ 10 ซม.	✓	- บริเวณทางเข้า-ออกโครงการเป็นทางลาดชันซึ่งสามารถชะลอความเร็วของรถที่เข้า-ออกโครงการได้ในระดับหนึ่ง พร้อมทั้งติดป้าย “กรุณาขับช้าๆ” บริเวณที่จอดรถ	ภาพที่ 2-2-2 ระบบการจราจร

ทางเข้า-ออกโครงการ

เจ้าหน้าที่รักษาความปลอดภัย

ป้ายจราจร

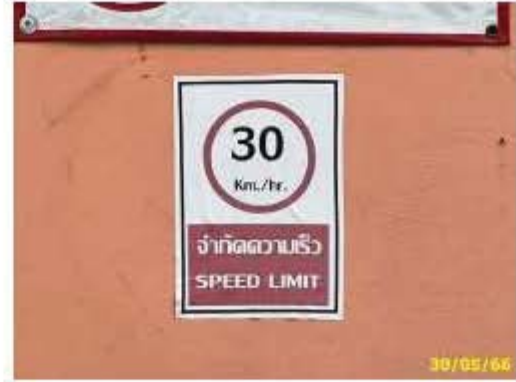
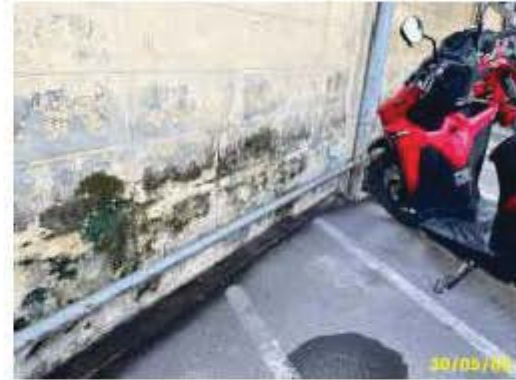
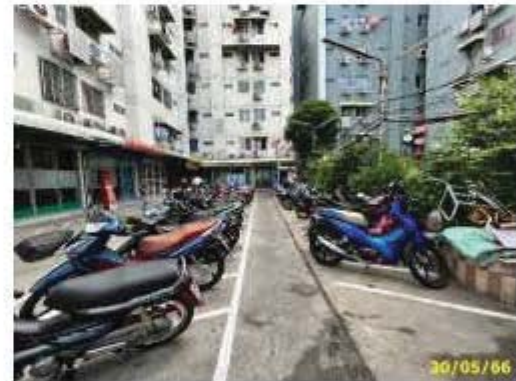
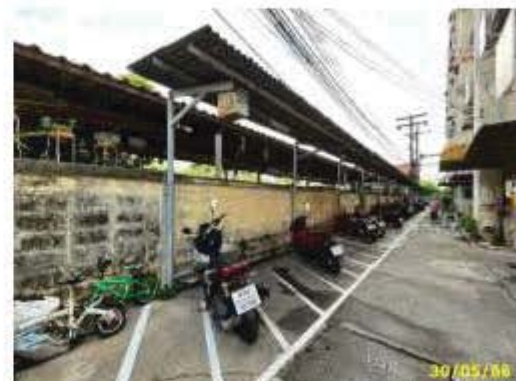
ภาพที่ 2.2-2 (ต่อ) ระบบการจราจร

6. ทำเครื่องหมายช่องจอดรถ แต่ละคันให้ชัดเจน และเครื่องหมายทิศทางเดินรถบนพื้นถนน	✓	- โครงการมีการทำเครื่องหมายช่องจอดรถจักรยานยนต์อย่างชัดเจน	ภาพที่ 2-2-2 ระบบการจราจร

ป้าย และเครื่องหมายจราจรบนพื้นทาง

ที่จอดรถ

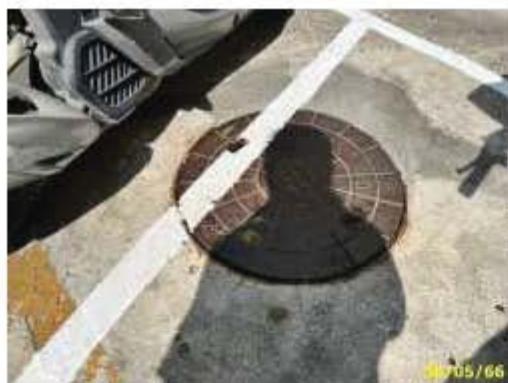
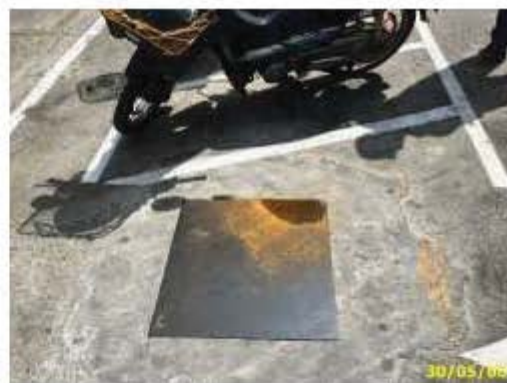
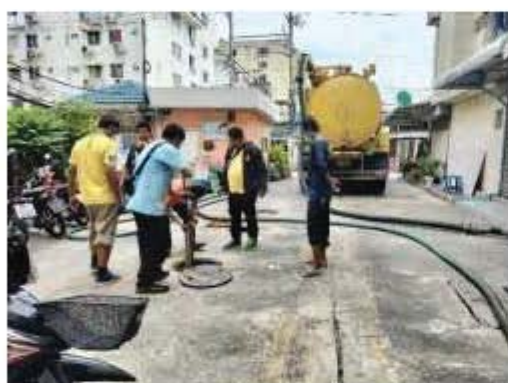
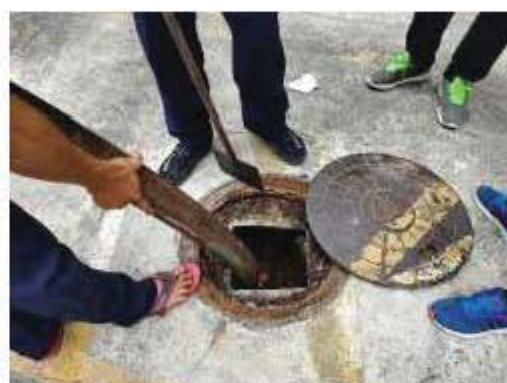
1.5 ทรัพยากรน้ำ	1. จัดให้มีการติดตั้งระบบบำบัดน้ำเสียแบบเกรอะ-กรองไร้อากาศ และแบบ Fixed Film Aeration Process โดยนำทิ้งที่ออกจากระบบบำบัดต้องมีค่าความสกปรกไม่เกิน 30 มิลลิกรัม/ลิตร ก่อนระบายลงสู่ธรรมชาติ 1) บ่อเติมอากาศ ขนาด 31.25 ลบ.ม. อัตราการเติมอากาศ ≤ 1.4 กก.ออกซิเจน/ชม (ใช้ 2 เครื่องในการทำงาน) DT 5.4 ชั่วโมง 2) บ่อตกตะกอน ขนาด 17 ลบ.ม. และ Surface area 7.5 ตารางเมตร DT 3 ชั่วโมง 3) บ่อกักเก็บตะกอน ขนาด 13.10 ลบ.ม. DT 95 วัน 4) บ่อเติมคลอรีน ขนาด 6.45 ลบ.ม. และ Contact Time 67 นาที	✓	-	ภาพที่ 2.2-3 ระบบการจัดการน้ำเสียและสิ่งแวดล้อม

1.5 หรือพักกรน้ำ (ต่อ)	2. จัดหาและสำรองชิ้นส่วนที่เสียหายง่ายและบ่อยครั้งของระบบไว้ เพื่อสามารถซ่อมแซมให้สามารถทำงานตามปกติได้ในเวลาอันรวดเร็ว 3. จัดให้มีวิศวกรสุภาพและช่างเทคนิคที่มีความชำนาญไว้ควบคุมและปรับปรุงคุณภาพระบบบำบัดน้ำเสียให้มีประสิทธิภาพที่อยู่ตลอดเวลา 4. ในกรณีที่ระบบบำบัดน้ำเสียเกิดการเสียหายให้โครงการรีบดำเนินการแก้ไขทันที 5. จัดให้มีการตรวจสอบคุณภาพน้ำทั้งก่อนระบายออกนอกโครงการ โดยตรวจวัดในรูปของค่า BOD, SS, pH, Coliform, Oil & Grease และ Residual Chlorine ในบ่อตรวจสอบคุณภาพน้ำทั้งของโครงการ 6. จัดให้มีการสุ่มภาคสนามในระบบบำบัดน้ำเสียไม่กำจัดอย่างสม่ำเสมอเพื่อรักษาประสิทธิภาพของระบบในแต่ละส่วน ดังนี้ 1) บ่อกักเก็บตะกอนของระบบบำบัดน้ำเสียรวมทุกๆ 3 เดือน 2) บ่อเกรอะ A1 บ่อที่ 1 ทุก 2 ปี/ครั้ง 3) บ่อเกรอะ A1 บ่อที่ 2 ทุก 2 ปี/ครั้ง 4) บ่อเกรอะ A2 บ่อที่ 1 ทุก 2 ปี/ครั้ง 5) บ่อเกรอะ A2 บ่อที่ 2 ทุก 2 ปี/ครั้ง 6) บ่อเกรอะ A2 บ่อที่ 3 ทุก 2 ปี/ครั้ง	✗ ✓ ✓ ✓ ✓ ✓	- ปัจจุบันทางโครงการมิได้มีการจัดเตรียมอุปกรณ์สำหรับสำหรับระบบบำบัดน้ำเสีย - โครงการมิได้มีเจ้าหน้าที่ที่มีความรู้ประจำโครงการเพื่อดูแลตรวจสอบการทำงานของระบบบำบัดน้ำเสียเป็นประจำสม่ำเสมอ แต่มีการจัดเจ้าหน้าที่ของโครงการตรวจสอบดูแลระบบบำบัดน้ำเสีย - โครงการกำหนดให้มีการตรวจวัดคุณภาพน้ำทั้งก่อนระบายออกสู่ภายนอกโครงการ จำนวน 1 จุด คือ บ่อพักน้ำสุดท้าย ในความถี่ 4 เดือน/ครั้ง - ทางโครงการได้จัดให้มีการสุ่มภาคสนามของระบบบำบัดน้ำเสียไปกำจัดอยู่เสมออยู่ 1 ครั้ง เพื่อป้องกันการอุดตันหรือผลกระทบที่อาจส่งผลต่อประสิทธิภาพของระบบบำบัดน้ำเสียพร้อมทั้งจัดให้มีเจ้าหน้าที่ของโครงการคอยตรวจเช็คปริมาณตะกอนเป็นประจำ ทั้งนี้หากพบว่าปริมาณตะกอนมีปริมาณมากเจ้าหน้าที่จะดำเนินการประสานงานให้สำนักงานเขตคอนเมืองเข้ามาดำเนินการสูบน้ำออกทันที	- ผลการตรวจวัด ดังหัวข้อที่ 3.5-1 ภาคผนวก ง-1 ผลการตรวจวิเคราะห์คุณภาพน้ำเสีย-น้ำทิ้ง โดยห้องปฏิบัติการ ภาพที่ 2.2-3 ระบบการจัดการน้ำเสียและสิ่งปฏิกูล

พื้นที่ระบบบำบัดน้ำเสียแบบบ่อเกรอะ-กรองไร้อากาศ

การสูบน้ำจากระบบบำบัดน้ำเสีย

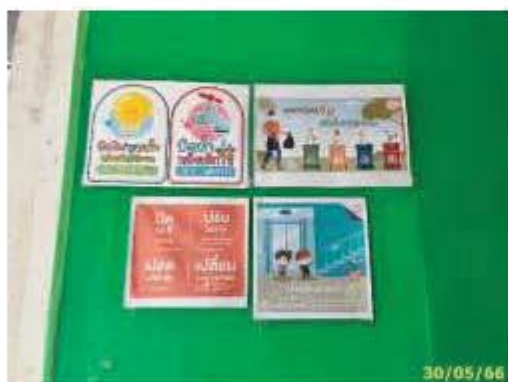
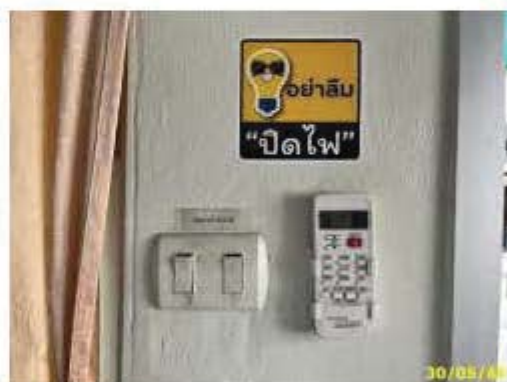
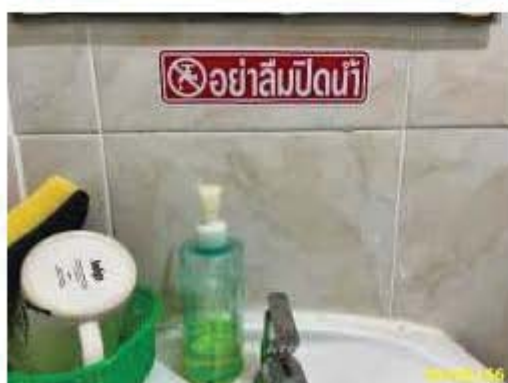
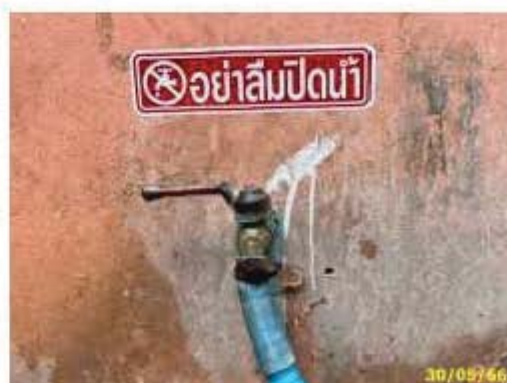
ภาพที่ 2.2-4 การรณรงค์และการประชาสัมพันธ์

3. คุณค่าการใช้ประโยชน์ของชุมชน				
3.1 การใช้น้ำ	1. รณรงค์ให้มีการใช้น้ำอย่างประหยัด	✓	- โครงการได้มีการติดป้ายรณรงค์การประหยัด บริเวณบอร์ดประชาสัมพันธ์ ซึ่งเจ้าหน้าที่อาศัย และพนักงานของโครงการสามารถสังเกตเห็นได้อย่างชัดเจน	ภาพที่ 2-2-4 การรณรงค์และประชาสัมพันธ์

2. รณรงค์ให้อยู่อาศัยใช้ไฟฟ้าอย่างประหยัด	✓	- โครงการได้ติดป้ายรณรงค์การประหยัดพลังงานบริเวณบอร์ดประชาสัมพันธ์ ซึ่งเป็นจุดที่ผู้พักอาศัย และพนักงานของโครงการสามารถสังเกตเห็นได้อย่างชัดเจน	ภาพที่ 2-2-4 การรณรงค์และประชาสัมพันธ์

ป้ายรณรงค์ และประชาสัมพันธ์การประหยัดน้ำ และพลังงาน

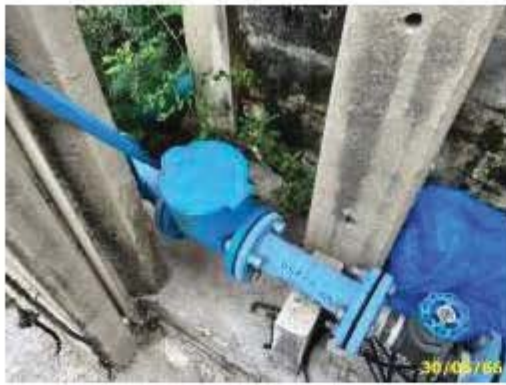
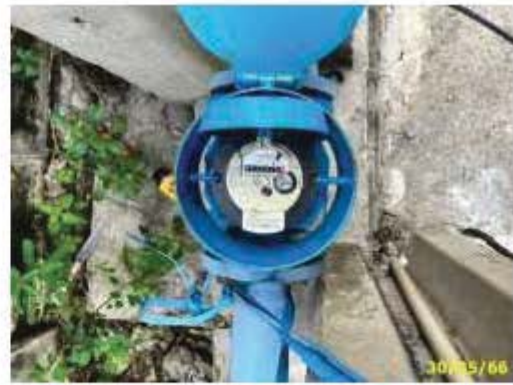
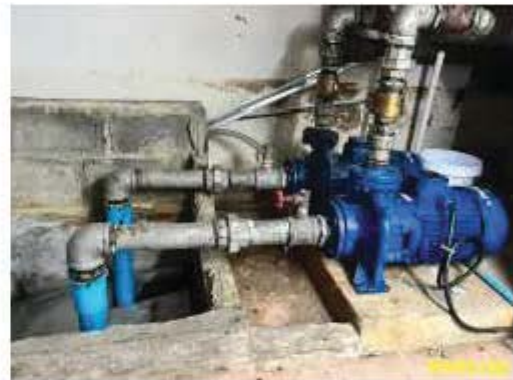
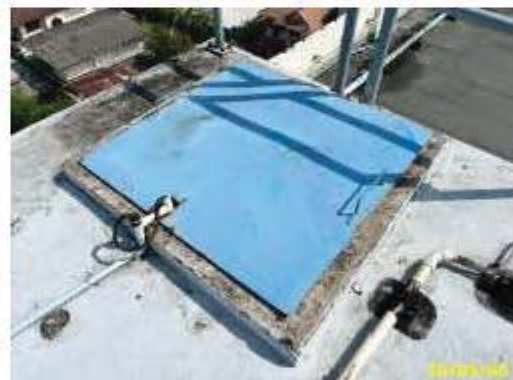
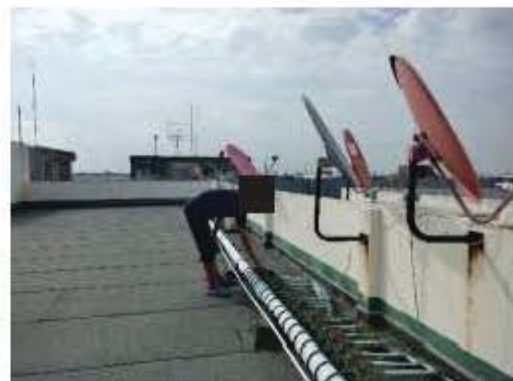
ภาพที่ 2.2-5 ระบบน้ำใช้

2. จัดให้มีถังเก็บน้ำได้ดื่มสิ่งอยู่ใต้ดินบริเวณบันไดกลางขนาด 5.1x11.1x1.85 ม. มีปริมาณเก็บกัก 104.7 ลบ.ม. เพื่อเป็นแหล่งเก็บกักน้ำใช้สำหรับกิจกรรมต่างๆ ในอาคาร	✓	- โครงการได้มีการสำรวจนำใช้โดยมีการสำรวจน้ำในถังเก็บน้ำใต้ดิน 1 ถัง และชั้นดาดฟ้า 2 ถัง ซึ่งเพียงพอสำหรับการใช้อุปโภค และบริโภค	ภาพที่ 2-2-5 ระบบน้ำใช้

3. ตรวจสอบดูแลระบบจ่ายน้ำและระบบเส้นท่อประปาให้อยู่ในสภาพดีอยู่เสมอ หากมีการชำรุดให้รีบแก้ไขทันที	✓	- เจ้าหน้าที่ของโครงการจะคอยเช็ค ดูแลรักษารวมไปถึงติดตามตรวจสอบการทำงานของระบบประปาเป็นประจำ เพื่อให้การทำงานของระบบประปาทำงานได้อย่างมีประสิทธิภาพ	ภาพที่ 2-2-5 ระบบน้ำใช้ ภาคผนวก ค-1 Check Sheet ที่เกี่ยวข้องกับการดูแลระบบสาธารณูปโภค และระบบสุขาภิบาล

มิเตอร์รับน้ำประปา

ถังเก็บน้ำใต้ดิน และเครื่องสูบน้ำ

ถังเก็บน้ำชั้นดาดฟ้า

เจ้าหน้าที่ตรวจเช็คเส้นท่อประปา

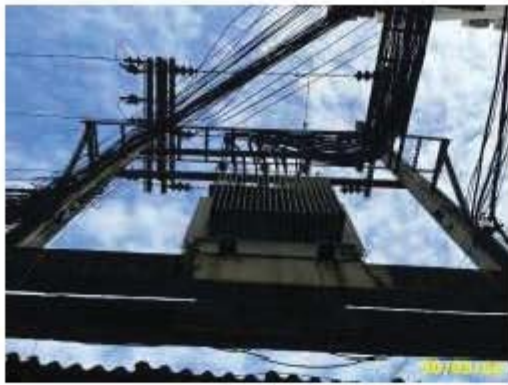
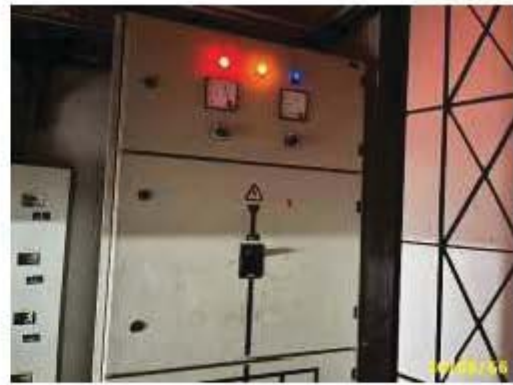
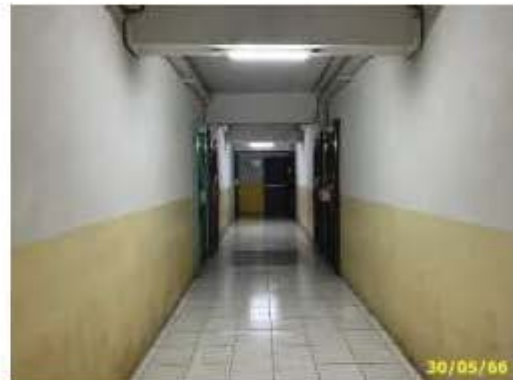
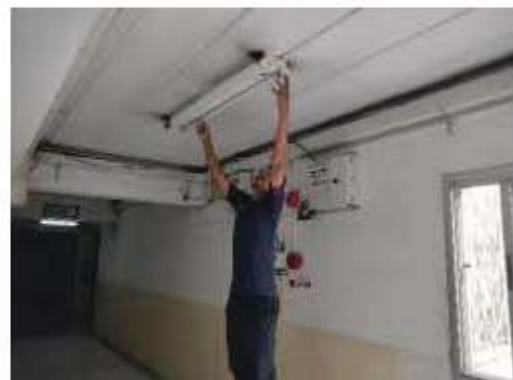
ภาพที่ 2.2-6 ระบบไฟฟ้า

3.2 การใช้ไฟฟ้า	1. จัดให้มีและติดตั้งระบบไฟฟ้าตามที่เสนอในรายละเอียดโครงการทุกประการ	✓	- ปัจจุบันโครงการได้มีการติดตั้งหม้อแปลงไฟฟ้าชนิด Oil Immersed Type ขนาด 24 KV จำนวน 1 ชุด ซึ่งระบบไฟฟ้าดังกล่าวปัจจุบันมีการทำงานอย่างมีประสิทธิภาพ และมีการบำรุงรักษาระบบและทดสอบระบบเป็นประจำ	ภาพที่ 2-2-6 ระบบไฟฟ้า

หม้อแปลงไฟฟ้า

ตู้ควบคุมระบบไฟฟ้าหลัก

การเดินสายไฟ

เจ้าหน้าที่ตรวจเช็คอุปกรณ์ไฟฟ้า

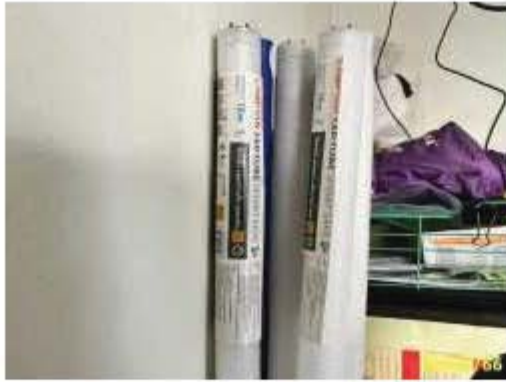
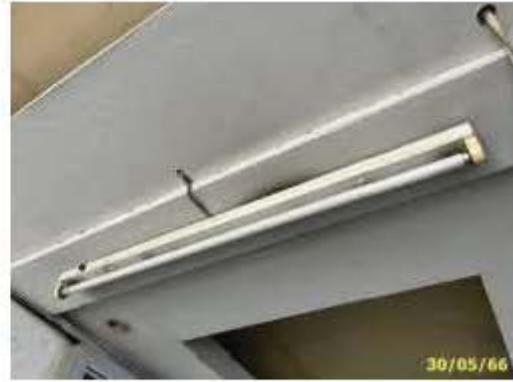
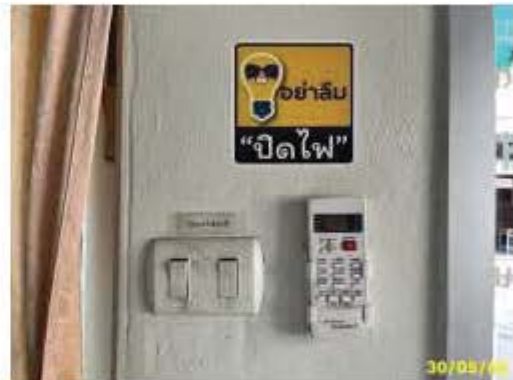
ภาพที่ 2.2-7 การอนุรักษ์พลังงาน

หลอดไฟฟ้าประหยัต์พลังงาน

เครื่องปรับอากาศ ปรับอุณหภูมิ 25 องศาเซลเซียส

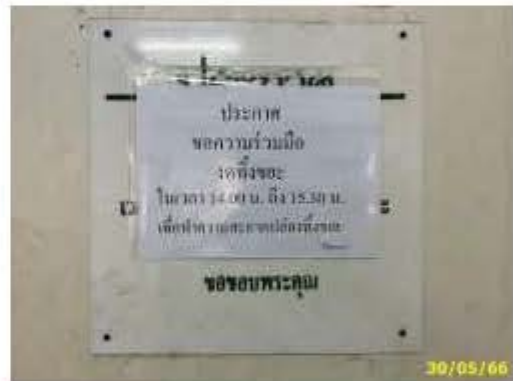
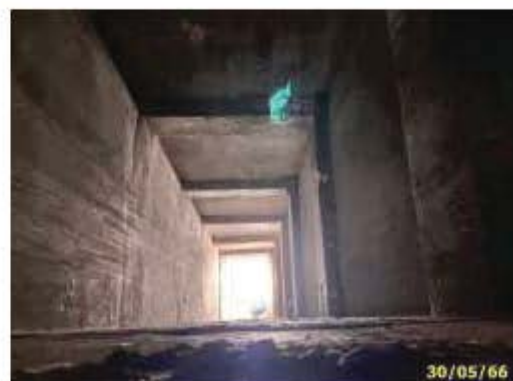
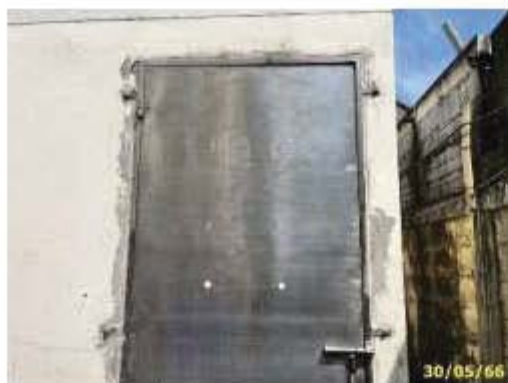
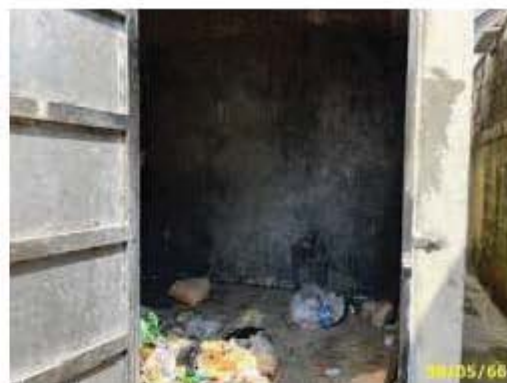
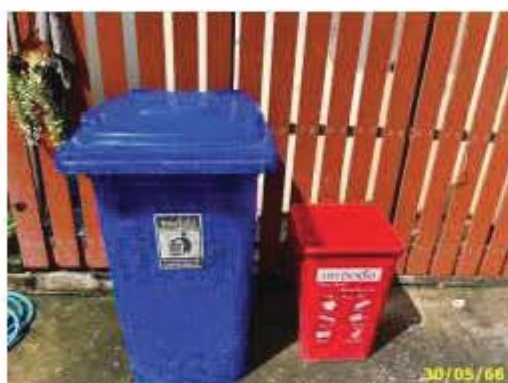
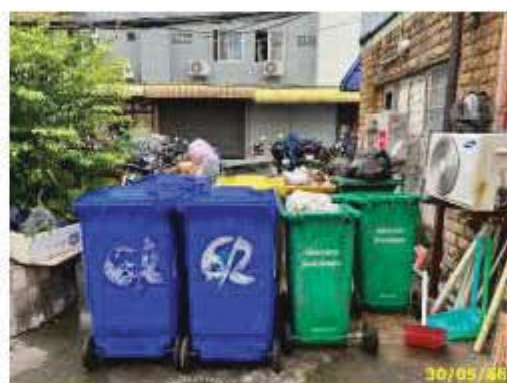
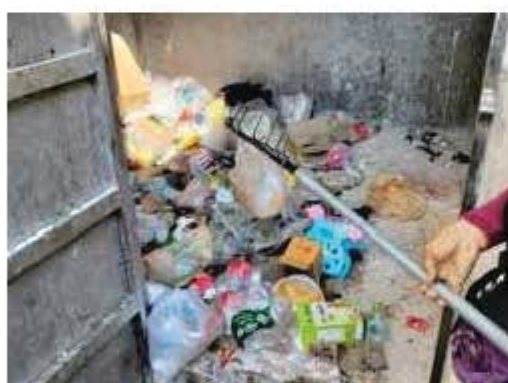
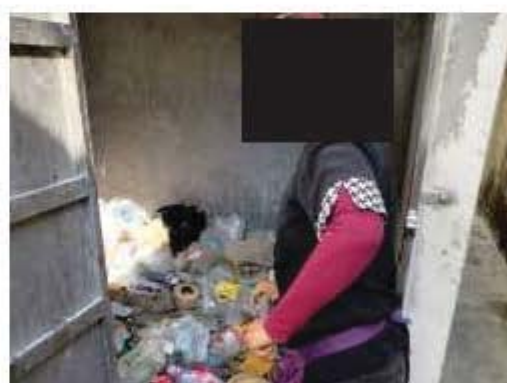
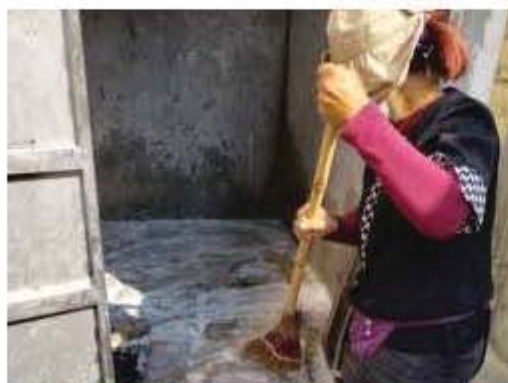
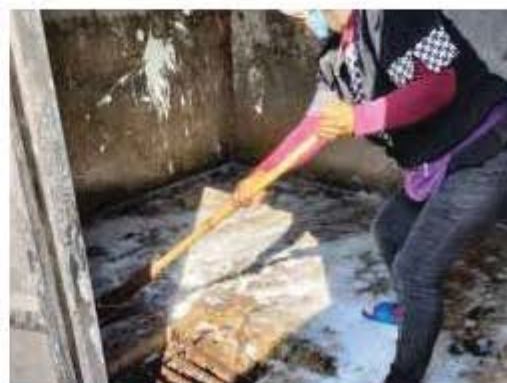
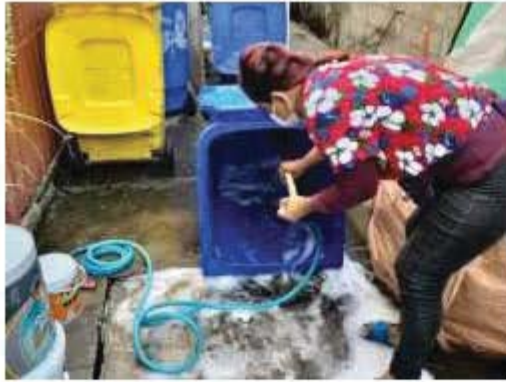
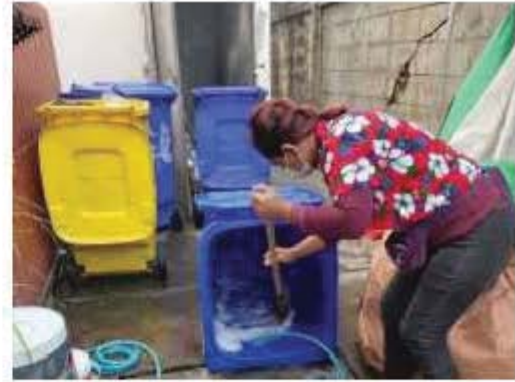
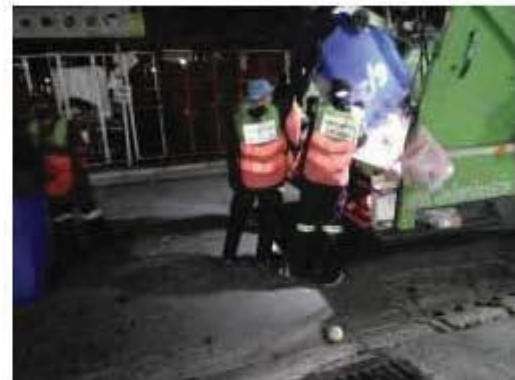
3.3 การจัดการขยะ (ต่อ)	2. จัดให้มีภาชนะรองรับขยะแต่ละประเภทประจำในแต่ละชั้น โดยจัดวางวางไว้บริเวณหน้าปล่องทิ้งขยะเปียก พร้อมจัดทำประตูปิดกั้นแบบลูกบิดเพื่อความสะดวกในการให้ผู้พักอาศัยนำไปทิ้ง และป้องกันกลิ่นรบกวนขณะเปิดช่องทิ้งขยะ ซึ่งมีรายละเอียดดังนี้ 1) ภาชนะรองรับขยะแห้ง จัดให้มีถังขยะขนาด 200 ลิตร มีฝาปิดมิดชิดจำนวน 1 ถัง มีถุงดำรองรับอีกชั้น และพ่นสีข้างถัง “ขยะแห้ง” ให้เห็นชัดเจน 2) ภาชนะรองรับขยะ Recycle จัดให้มีถังขยะขนาด 200 ลิตร มีฝาปิดมิดชิดจำนวน 1 ถัง มีถุงดำรองรับอีกชั้น และพ่นสีข้างถัง “Recycle/Reuse” ให้เห็นชัดเจน 3) ภาชนะรองรับขยะที่มีพิษ จัดให้มีถังขยะขนาด 100 ลิตร มีฝาปิดมิดชิดจำนวน 1 ถัง มีถุงดำรองรับอีกชั้น และพ่นสีข้างถัง “ขยะพิษ” ให้เห็นชัด 4) ภาชนะรองรับขยะเปียก จัดให้มีปล่องทิ้งขยะภายในอาคารขนาด 1.5x1.5 เมตร พร้อมทำช่องประตูทิ้งขยะที่มีฝาปิดมิดชิดในแต่ละชั้นและติดป้ายหรือพ่นสีเพื่อช่องทิ้งขยะแต่ละชั้น “รองรับขยะเปียกเท่านั้น” โดยทางโครงการจะขอแจ้งให้ผู้พักอาศัยแต่ละห้องแยกขยะเปียกออกมาและรวบรวมใส่ถุงดำ มีปากถุงให้แน่นก่อนนำไปทิ้งยังปล่องทิ้งขยะ	◎ - ปัจจุบันทางโครงการได้จัดให้มีห้องพักขยะมูลฝอยประจำชั้นจำนวน 1 ห้อง/ชั้น ซึ่งภายในชุดได้ให้มีปล่องทิ้งขยะสำหรับขยะเปียกทั้งนี้พนักงานทำความสะอาดจะเก็บขยะจากห้องพักขยะประจำชั้นวันละ 1 ครั้ง พร้อมทั้งดูแลความสะอาดหลังจากการเก็บขยะมูลฝอย เพื่อป้องกันกลิ่นรบกวนผู้พักอาศัยภายในโครงการ	-	ภาพที่ 2.2-8 ระบบการจัดการขยะมูลฝอย

3.3 การจัดการขยะ (ต่อ)	<p>3. จัดให้มีที่พักขยะรวมโดย</p> <p>1) ที่พักขยะเปียก จัดให้มีห้องพักขยะรวมที่ชั้น 1 ขนาด 1.5 x 1.5 x 2.5 เมตร ซึ่งต่อกับปล่องทิ้งขยะเปียกของอาคาร มิปริมาตรกักเก็บ 5.6 ลบ.ม. ที่พื้นมีรูระบายน้ำเพื่อรวบรวมน้ำขยะลงสู่ท่อระบาย A2/1 ที่อยู่ใกล้เคียง เพื่อทำการบำบัดต้นต้น ก่อนระบายลงสู่ท่อระบายน้ำเสียภายในโครงการเพื่อไปบำบัดยังระบบบำบัดน้ำเสียรวมต่อไป</p> <p>2) ที่พักขยะรวมส่วนขยะแห้ง และขยะ Recycle จัดให้มีถังขยะขนาด 200 ลิตร ที่มีฝาปิดมิดชิด 5 ถัง วางไว้ด้านข้างห้องพักขยะเปียกสำหรับรองรับขยะแห้ง 4 ถัง และรองรับขยะ Recycle 1 ถัง</p> <p>3) ที่พักขยะรวมส่วนขยะพิษ จัดให้มีถังขยะขนาด 200 ลิตร จำนวน 1 ถัง มีฝาปิดมิดชิด พื้นสีข้างถังว่า “ขยะพิษ” พร้อมจัดทำรั้วตาข่ายเหล็กขนาด 1.0 x 0.7 เมตร สูง 1.3 เมตร มีประตูเปิด-ปิดด้านบน ซึ่งประตูดังกล่าวใส่กุญแจล็อกไว้ป้องกันมิให้บุคคลที่ไม่เกี่ยวข้องเข้าไปสัมผัส</p> <p>4. จัดให้มีพนักงานนำขยะจากถังพักขยะประจำแต่ละชั้นไปเก็บยังที่พักขยะรวมทุกวัน และดูแลทำความสะอาดบริเวณทั่วไปภายในโครงการ และห้องพักขยะรวม/ที่พักขยะรวมแต่ละบริเวณทุกวัน พร้อมประสานงานกับเจ้าพนักงานรักษาความสะอาดเขตคลองเมืองทุกครั้งที่เข้ามาเก็บขยะออกจากโครงการ</p>	✓	<p>- ปัจจุบันโครงการได้จัดให้มีห้องพักขยะรวมของโครงการอยู่บริเวณชั้น 1 ของอาคารพักอาศัย พนักงานทำความสะอาดจะคัดแยกขยะอันตราย และขยะรีไซเคิล นำไปขายกับร้านรับซื้อของเก่า พร้อมทั้งตรวจเช็คและทำความสะอาดห้องพักขยะรวมทุกครึ่งหลัง ซึ่งทางโครงการได้ประสานงานกับสำนักงานเขตคลองเมืองเข้ามาเก็บขยะมูลฝอยเป็นประจำทุกวัน เวลาประมาณ 05.00-06.30 น.</p>	-	ภาพที่ 2.2-8 ระบบการจัดการขยะมูลฝอย

3.3 การจัดการขยะ (ต่อ)	มาตรการป้องกันและแก้ไขผลกระทบสิ่งแวดล้อม 5. จัดให้มีการล้างทำความสะอาดห้องพักขยะอย่างน้อยสัปดาห์ละ 1 ครั้ง โดยต้องหล่อลื่นตู้เก็บขยะเพื่อทำการบำบัดขึ้นต้นก่อนส่งต่อไปบำบัดยังระบบบำบัดน้ำเสียรวม	✓	- โครงการจัดให้พนักงานทำความสะอาดห้องพักขยะมูลฝอยประจำทุกวันหลังจากเก็บรวบรวมมูลฝอย และทำความสะอาดห้องพักมูลฝอยรวมเป็นประจำทุกวันเวลา 15.00-15.30 น. - โครงการมีการออกแบบให้มีอพ่วงน้ำจำนวน 1 บ่อ ซึ่งสามารถเก็บน้ำหลากได้อย่างเพียงพอ	ภาพที่ 2.2-8 ระบบการจัดการขยะมูลฝอย

8. จัดให้มีป้ายห้ามจอดรถบริเวณที่จอดรถสำหรับรถเก็บขยะในช่วงเวลาเก็บขยะ เพื่อป้องกันไม่ไห้รถคันอื่นเข้ามาจอดในช่วงเวลาที่ทางสำนักงานเขตเข้ามาเก็บขยะในโครงการ	✓	- ปัจจุบันทางโครงการได้มีการติดตั้งป้าย “ห้ามจอด” บริเวณที่จอดรถเก็บขยะล้อย	ภาพที่ 2-2-8 ระบบการจัดการขยะมูลฝอย

ห้องพักขยะประจำชั้น

ห้องพักขยะรวม

ถังขยะพื้นที่ส่วนกลาง

เก็บรวบรวมมูลฝอยภายในห้องพักขยะรวม

พนักงานทำความสะอาดห้องพักขยะ

ทำความสะอาดถังขยะพื้นที่ส่วนกลาง

สำนักงานเขตเข้ามาเก็บขนมูลฝอย

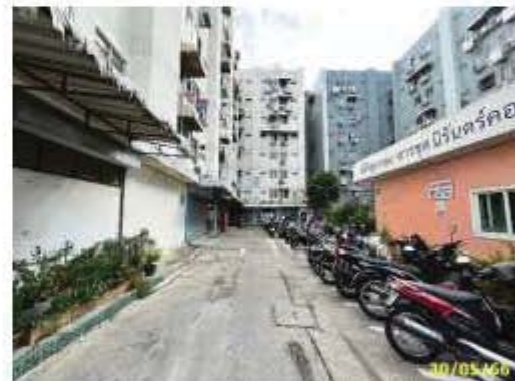
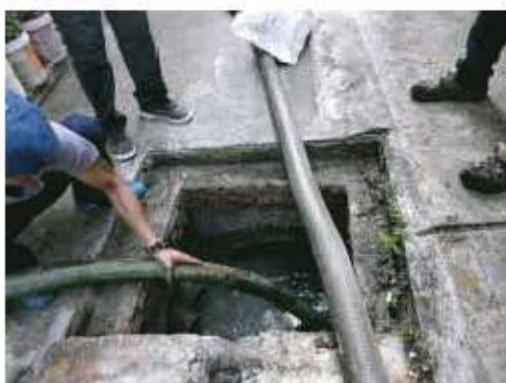
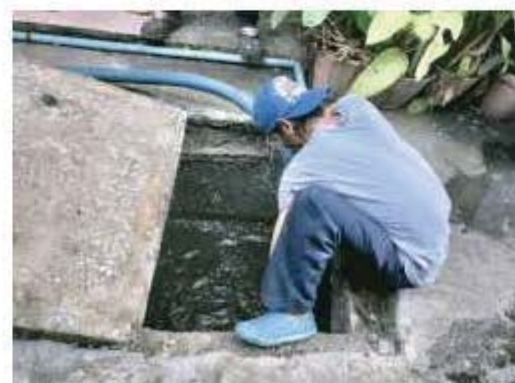
3.4 การระบายน้ำและการป้องกันน้ำท่วม	1. จัดให้มีอพ่วงน้ำ ขนาด 8.0 x 5.75 x 3.0 เมตร (ระดับกักเก็บ 2.6 เมตร) ความจุ 119.66 ลูกบาศก์เมตร เพื่อรองรับน้ำฝนในช่วงฝนตกเพื่อให้อัตราการระบายน้ำเปลี่ยนแปลงไปจากเดิม (ช่วงก่อนพัฒนาโครงการ) คือ 0.0081 ลูกบาศก์เมตร/วินาที 2. จัดระบบระบายน้ำภายในโครงการเป็นระบบแยก ระหว่างน้ำฝนกับน้ำเสีย มีรายละเอียดดังนี้ 1) ท่อระบายน้ำเสียในแนวถนน เป็นท่อ คล.ส. ขนาด Ø 0.20 เมตร 2) รางระบายน้ำฝนแบบรางเปิด โดยใช้เหล็ก คล.ส. ขนาด 0.2 x 0.25 เมตร ระดับกักเก็บ 0.2 เมตร (Free Board 0.05 เมตร) Slope 1 : 100 3. หลังฝนหยุดตกจะต้องควบคุมอัตราการระบายน้ำออกจากโครงการให้อัตราที่ไม่เกิน 0.0081 ลบ.ม./วินาที ซึ่งเป็นอัตราการระบายน้ำในช่วงก่อนพัฒนาโครงการ โดยเก็บกักน้ำฝนไว้ในอพ่วงน้ำ ส่วนน้ำเสียจะระบายออกปกติในอัตรา 0.0016 ลบ.ม./วินาที	✓	- โครงการจัดให้มีเจ้าหน้าที่ดูแลระบบเป็นประจำสม่ำเสมอ เพื่อไม่ให้เกิดการสะสมของตะกอนดินในบ่อพักน้ำทั้งระบบระบบระบายน้ำสามารถใช้งานได้อย่างมีประสิทธิภาพ	ภาพที่ 2.2-9 ระบบการระบายน้ำ

✓	- โครงการมีการออกแบบให้มีอพ่วงน้ำจำนวน 1 บ่อ ซึ่งสามารถเก็บน้ำหลากได้อย่างเพียงพอ	ภาพที่ 2.2-9 ระบบการระบายน้ำ

ท่อระบายน้ำรอบโครงการ

พื้นที่บ่อน้ำ

ขุดลอกท่อระบายน้ำ

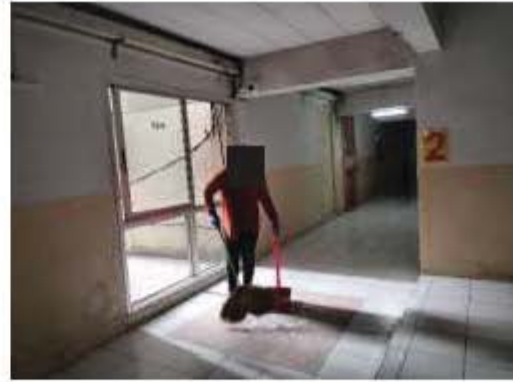
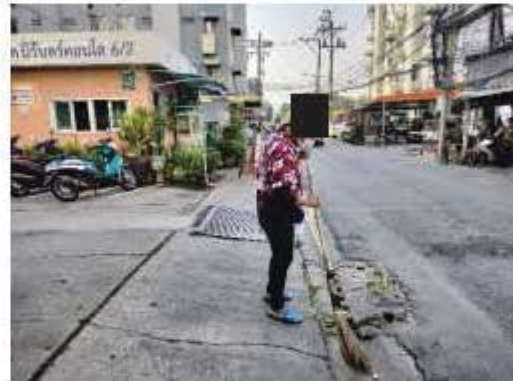
ภาพที่ 2.2-10 การดูแลภูมิทัศน์

ทำความสะอาดทางเดินภายในอาคารชุดพักอาศัย

ทำความสะอาดถนนรอบโครงการ

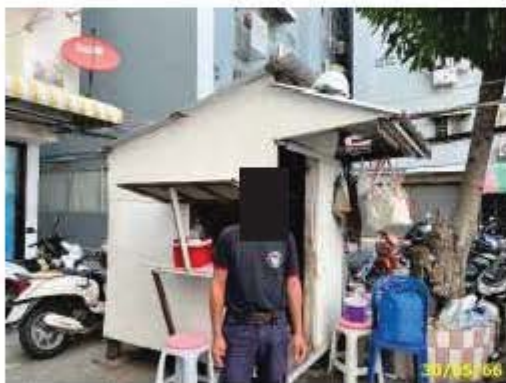
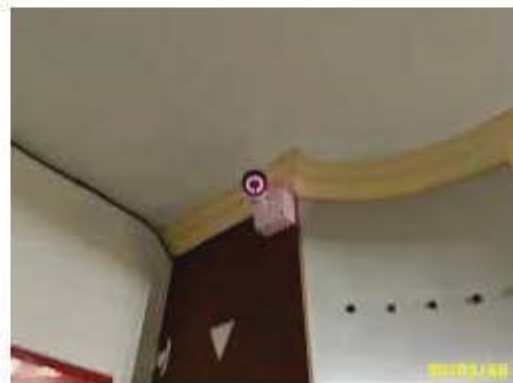
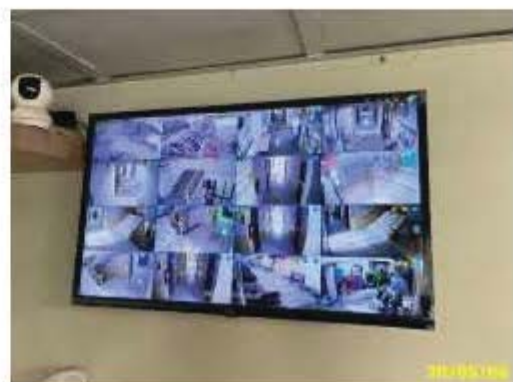
3.6 การใช้ประโยชน์ที่ดิน	-	-	-	-
4. คุณค่าคุณภาพชีวิต				
4.1 สภาพเศรษฐกิจ-สังคม	-	-	-	-
4.2 อาชีวอนามัย และความปลอดภัย	-	-	-	-
4.3 สาธารณสุข	-	-	-	-
4.4 ความปลอดภัยสาธารณะ	1. จัดให้มีเวรยามรักษาความปลอดภัยตลอด 24 ชั่วโมง	✓	- โครงการได้จัดให้มีเจ้าหน้าที่รักษาความปลอดภัยบริเวณทางเข้า-ออกโครงการตลอดเวลา 24 ชั่วโมง และในช่วงเวลากลางวัน เจ้าหน้าที่รักษาความปลอดภัยจะแบ่งเวรยามเพื่อตรวจตราบริเวณพื้นที่โดยรอบโครงการ ทั้งนี้ โครงการ ได้จัดให้มีกล้องวงจรปิด (CCTV) บริเวณทางเข้า-ออก โครงการ และบริเวณจุด	ภาพที่ 2-2-11 การรักษาความปลอดภัย

4.4 ความปลอดภัยสาธารณะ (ต่อ)	2. จัดสร้างป้อมยามและจัดยามประจำป้อมคอยรักษาการณตลอด 24 ชั่วโมง	✓	- โครงการได้จัดให้มีเจ้าหน้าที่คอยดูแลและอำนวยความสะดวกด้านจราจร การจราจรบริเวณทางเข้า-ออกโครงการ และภายในพื้นที่โครงการอย่างมีประสิทธิภาพ	ภาพที่ 2.2-11 การรักษาความปลอดภัย

เจ้าหน้าที่รักษาความปลอดภัย

กล้องวงจรปิดภายในอาคาร

จอมอนิเตอร์ระบบ CCTV

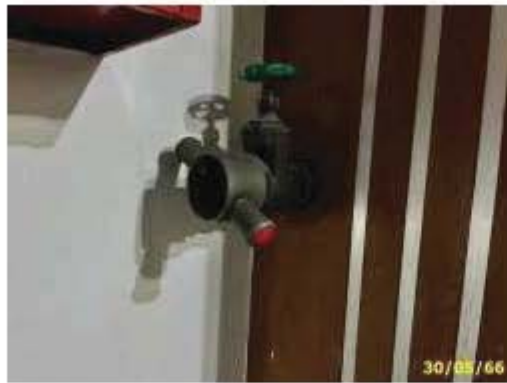
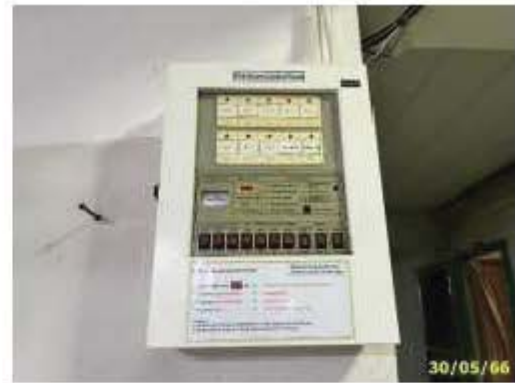
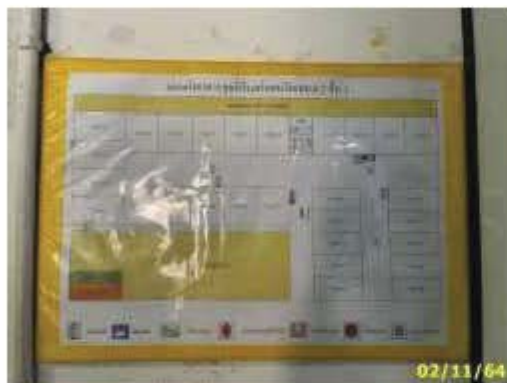
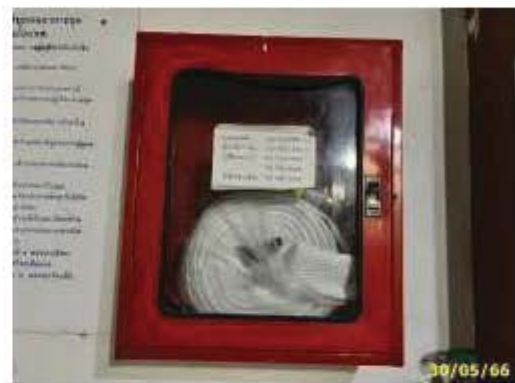
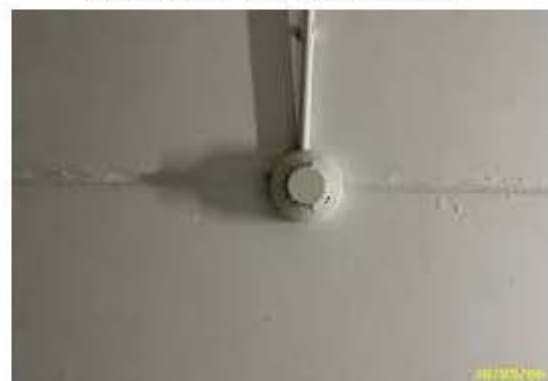
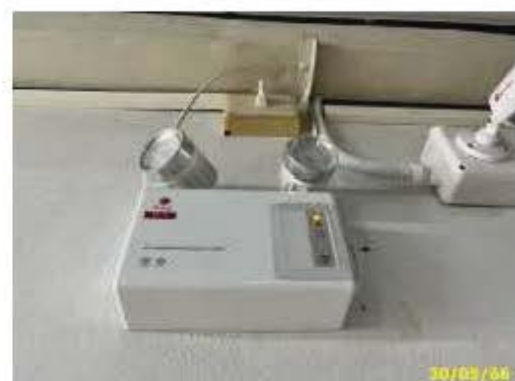
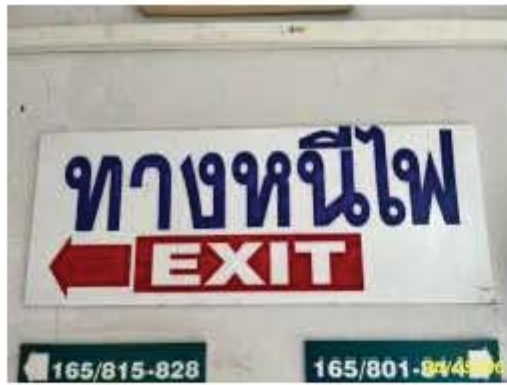
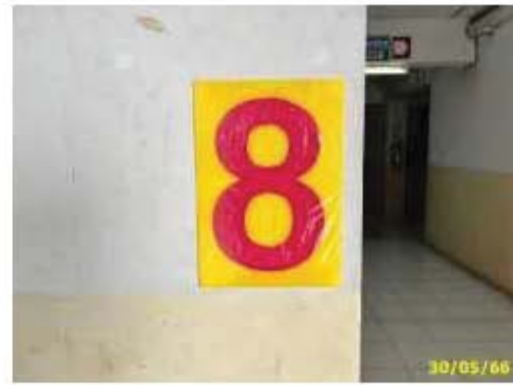
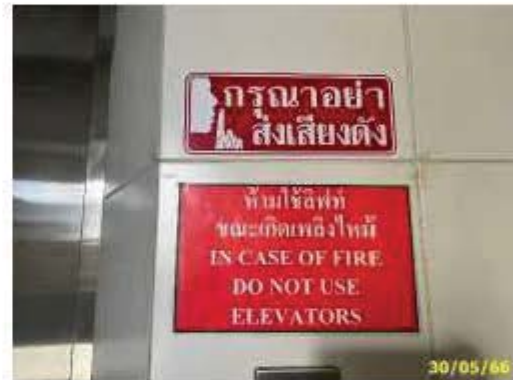
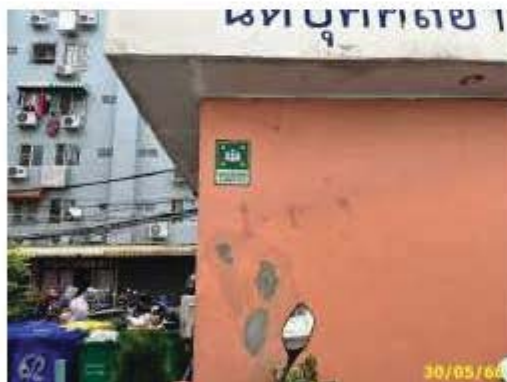
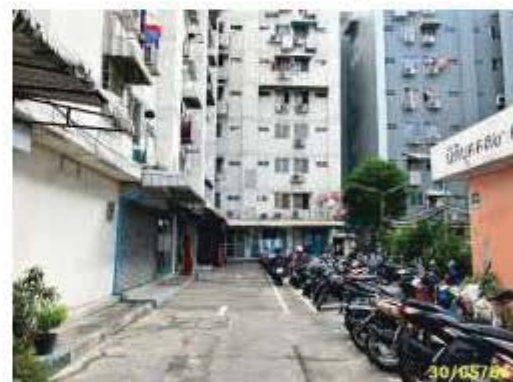
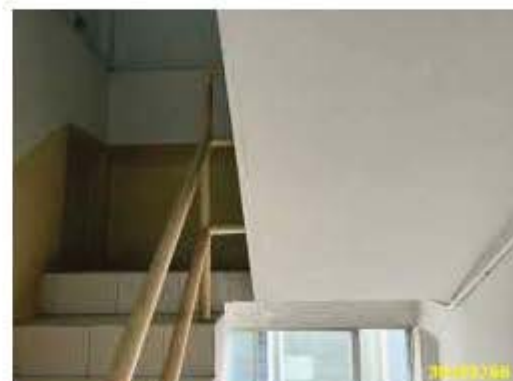
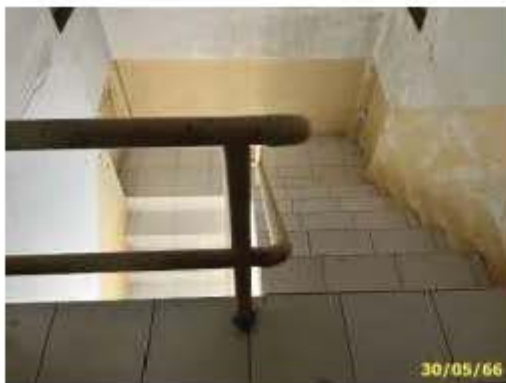
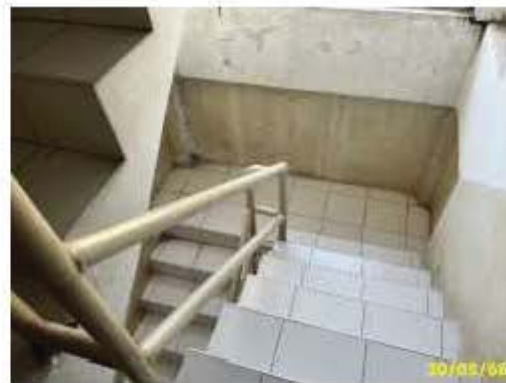
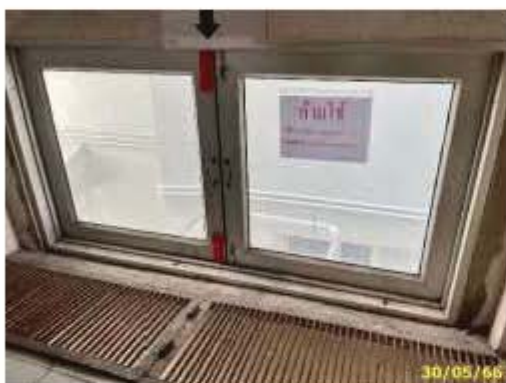
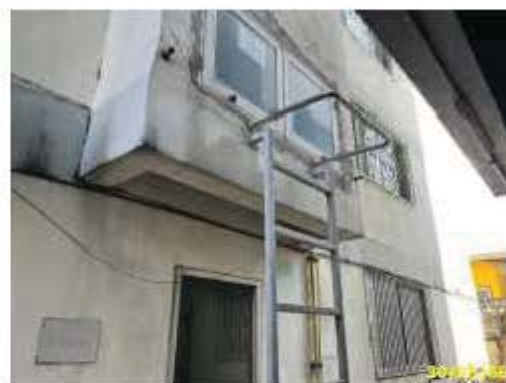
4.5 การป้องกันอัคคีภัย	1. จัดให้มีและติดตั้งระบบป้องกันอัคคีภัย และระบบระบายอากาศตามที่ได้ระบุไว้ในรายละเอียดโครงการ ซึ่งเป็นไปตามกฎกระทรวงฉบับที่ 39 (2537) และกฎกระทรวงฉบับที่ 47 (2540) ออกตามความใน พ.ร.บ. ความปลอดภัย อาาคาร พ.ศ. 2522	✓	- โครงการมีการติดตั้งระบบป้องกันอัคคีภัยตามข้อกำหนดของกระทรวง ฉบับที่ 47 (พ.ศ. 2540) และฉบับที่ 55 (พ.ศ. 2543) ออกตามความใน พ.ร.บ. ความปลอดภัย อาาคาร พ.ศ. 2522 รวมทั้งข้อกำหนดที่เกี่ยวข้องอย่างเหมาะสม	ภาพที่ 2.2-12 ระบบป้องกันและแจ้งเหตุอัคคีภัย

2. จัดให้มีการตรวจสอบระบบป้องกันอัคคีภัยให้สามารถใช้งานได้โดยอยู่เสมอหากพบว่ามีกรณีเสียหาย หรือใช้การไม่ได้ให้รีบดำเนินการแก้ไขทันที	✓	- หากโครงการมีการตรวจสอบอุปกรณ์ในระบบป้องกันอัคคีภัยและสัญญาณเตือนอัคคีภัย เป็นประจำให้ผลภาพดี และพร้อมใช้งานได้อย่างเสมอ	ภาพที่ 2.2-12 ระบบป้องกันและแจ้งเหตุอัคคีภัย

3. ติดป้ายแนะนำการใช้อุปกรณ์แต่ละตัวไว้บริเวณที่อุปกรณ์เกิดเหตุสามารถใช้ได้ทันที	✓	- ปัจจุบันโครงการได้มีการติดป้ายแนะนำการใช้อุปกรณ์ป้องกันอัคคีภัยแต่ละตัวไว้บริเวณที่อุปกรณ์ติดตั้งอยู่เพื่อให้ผู้ที่อยู่ใกล้เคียงเกิดเหตุสามารถใช้ได้ทันที	ภาพที่ 2.2-12 ระบบป้องกันและแจ้งเหตุอัคคีภัย

4. จัดให้มีการติดตั้งแบบแปลน แผนผังตำแหน่งที่ติดตั้งอุปกรณ์ดับเพลิงต่างๆ ในตำแหน่งที่เห็นได้ชัดเจนในแต่ละชั้นอาคาร	✓	- หากโครงการมีการติดตั้งแบบผังตำแหน่งที่ติดตั้งอุปกรณ์ดับเพลิง ไว้บริเวณประตูทางเข้าอาคารพักอาศัย	ภาพที่ 2.2-12 ระบบป้องกันและแจ้งเหตุอัคคีภัย

หัวรับน้ำดับเพลิง

แผงควบคุม

แผนผังเส้นทางหนีไฟ

ตู้เก็บสายฉีดน้ำดับเพลิงพร้อมอุปกรณ์

เครื่องตรวจจับควัน

ไฟฉุกเฉิน

ป้ายบอกทางหนีไฟ

ป้ายบอกชั้น

ป้าย "ห้ามใช้ลิฟท์ขณะเกิดเหตุเพลิงไหม้"

จุดรวมพล

บันไดหนีไฟ ST-1

บันไดหนีไฟ ST-2

ทางออกบันไดหนีไฟ

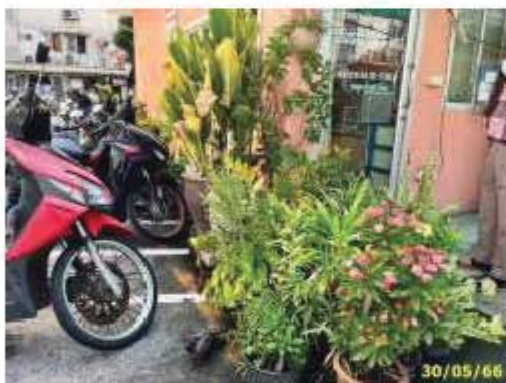
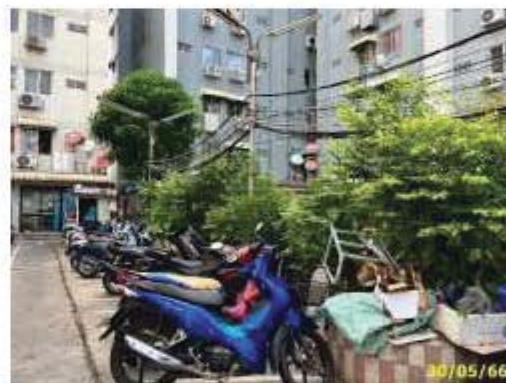
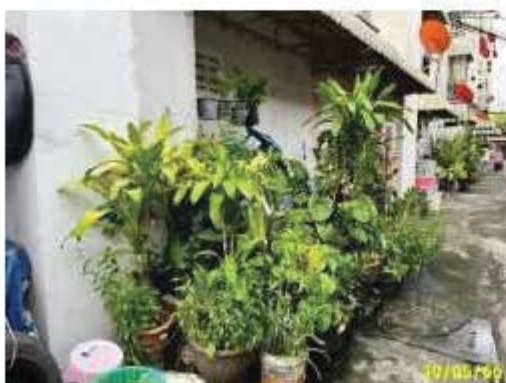
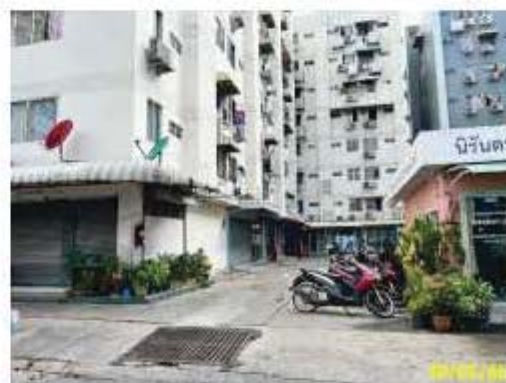
ภาพที่ 2.2-13 พื้นที่สีเขียว

พื้นที่สีเขียว
