โครงการเหมืองแร่หินอุตสาหกรรมชนิดหินบะซอลต์ เพื่ออุตสาหกรรมก่อสร้าง

ประทานบัตรที่ 28803/15911

ทำางหุ้นส่วนจำกัด เจริญทรัพย์โชคชัย (บริษัท กรเจริญทรัพย์ จำกัด รับช่วงการทำเหมือง)

บทที่ 3

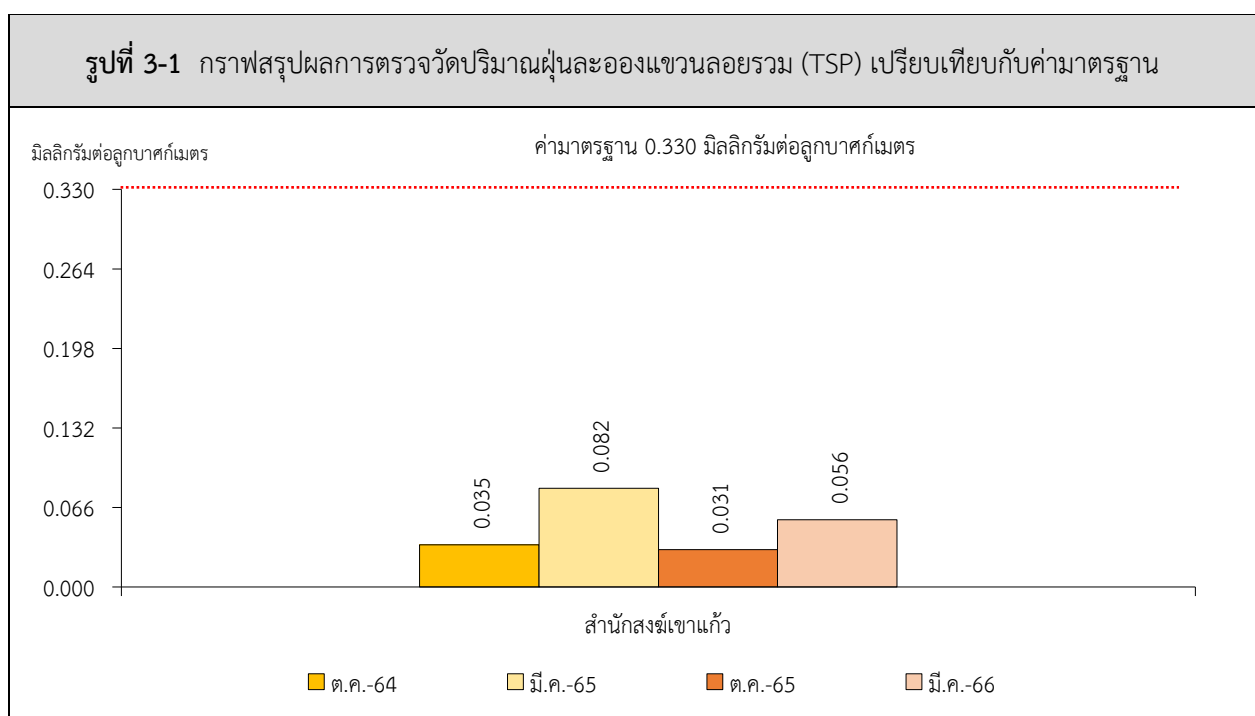
จากผลการตรวจวัดคุณภาพอากาศในรูปปริมาณฝุ่นละอองแขวนลอยรวม (TSP) โครงการเหมืองแร่หินอุตสาหกรรมชนิดหินบะซอลต์ เพื่ออุตสาหกรรมก่อสร้าง ประทานบัตรที่ 28803/15911 ของห้างหุ้นส่วนจำกัด เจริญทรัพย์โชคชัย (บริษัท เจริญทรัพย์ จำกัด รับช่วงการทำเหมือง) จำนวน 1 สถานี ได้แก่ บริเวณสำนักสงฆ์เขาแก้ว ที่ผ่านมาจนถึงเดือนมีนาคม 2566 พบว่า ผลการตรวจวัดปริมาณฝุ่นละอองแขวนลอยรวม (TSP) มีค่าสูงสุดอยู่ในเดือนมีนาคม 2565 มีค่าการตรวจวัดเท่ากับ 0.082 มิลลิกรัมต่อลูกบาศก์เมตร เมื่อนำมาเปรียบเทียบกับค่ามาตรฐาน พบว่า ผลการตรวจวัดมีค่าอยู่ในเกณฑ์มาตรฐานตามประกาศคณะกรรมการสิ่งแวดล้อมแห่งชาติ ฉบับที่ 24 (พ.ศ. 2547) เรื่อง กำหนดมาตรฐานคุณภาพอากาศในบรรยากาศโดยทั่วไป ประกาศในราชกิจจานุเบกษา เล่ม 121 ตอนพิเศษ 104 ง ประกาศ ณ วันที่ 9 สิงหาคม พ.ศ. 2547 ที่กำหนดปริมาณฝุ่นละอองแขวนลอยรวม (TSP) มีค่าไม่เกิน 0.330 มิลลิกรัมต่อลูกบาศก์เมตร สรุปผลการตรวจวัดดังตารางที่ 3-1 และรูปที่ 3-1

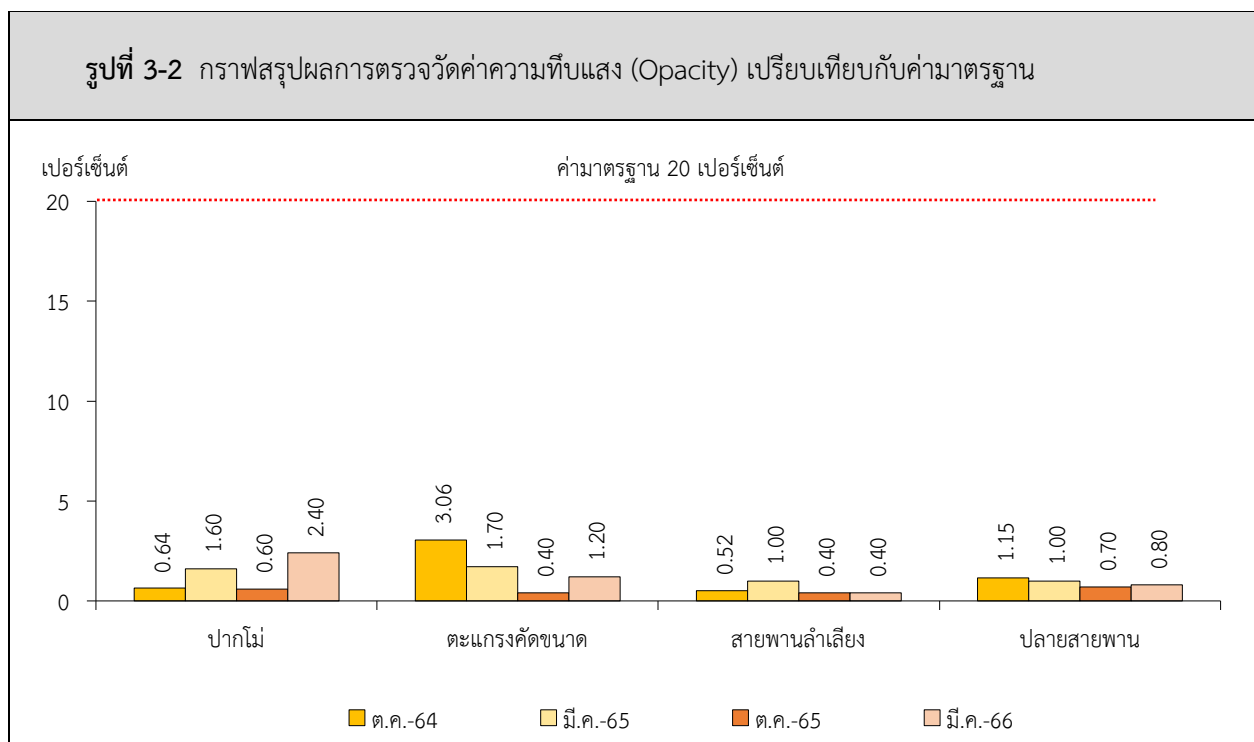
จากผลการตรวจวัดค่าความทึบแสง (Opacity) บริเวณโรงโม่หินโครงการเหมืองแร่หินอุตสาหกรรมชนิดหินบะซอลต์ เพื่ออุตสาหกรรมก่อสร้าง ประทานบัตรที่ 28803/15911 ของห้างหุ้นส่วนจำกัด เจริญทรัพย์โชคชัย (บริษัท กรเจริญทรัพย์ จำกัด รับช่วงการทำเหมือง) จำนวน 4 สถานี ได้แก่ บริเวณปากโม่ ตะแกรงคัดขนาด สายพานลำเลียง และปลายสายพาน ที่ผ่านมาจนถึงเดือนมีนาคม 2566 พบว่า สถานีที่มีผลการตรวจวัดค่าความทึบแสงสูงสุด (Opacity) คือ บริเวณตะแกรงคัดขนาด ในเดือนตุลาคม 2564 มีค่าการตรวจวัดเท่ากับ 3.06 เปอร์เซ็นต์ เมื่อนำมาเปรียบเทียบกับค่ามาตรฐาน พบว่า ผลการตรวจวัดมีค่าอยู่ในเกณฑ์มาตรฐาน ตามประกาศกระทรวงวิทยาศาสตร์ เทคโนโลยีและสิ่งแวดล้อม ออกตามความในมาตรา 55 แห่งพระราชบัญญัติส่งเสริมและรักษาคุณภาพสิ่งแวดล้อมแห่งชาติ พ.ศ. 2535 เรื่อง กำหนดมาตรฐานควบคุมการปล่อยฝุ่นละอองจากโรงโม่ บด ย่อยหิน ประกาศในราชกิจจานุเบกษา เล่ม 114 ตอนที่ 6 ง ลงวันที่ 21 มกราคม 2540 ที่กำหนดไว้ไม่เกิน 20 เปอร์เซ็นต์ แสดงดังตารางที่ 3-2 และรูปที่ 3-2

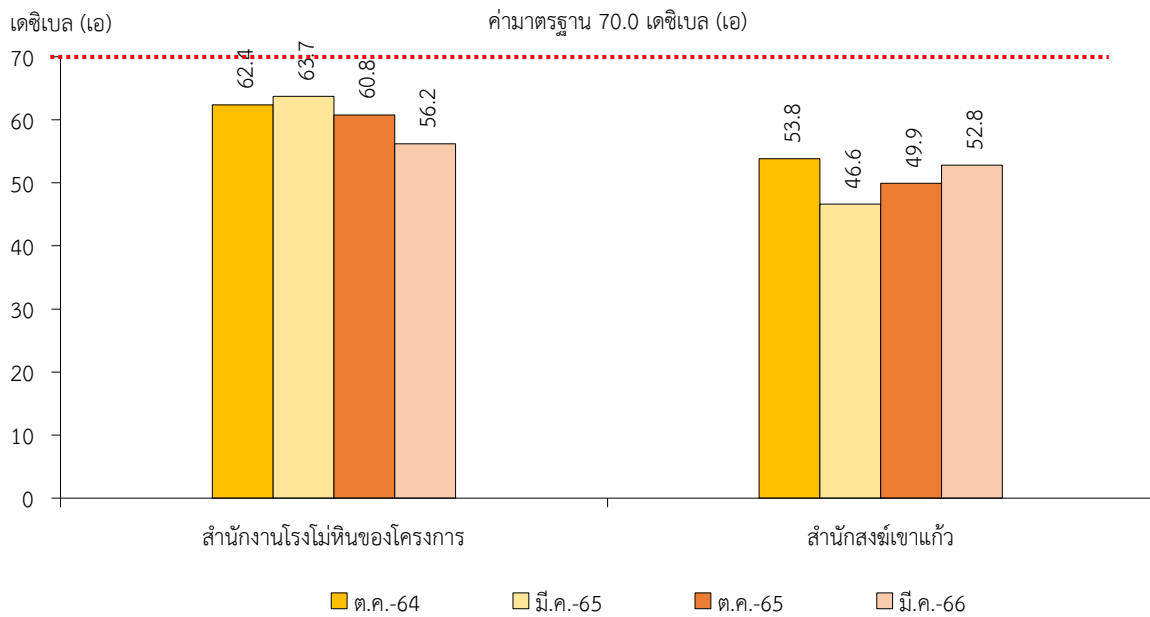
รูปที่ 3-3 กราฟสรุปผลการตรวจวัดระดับเสียงเฉลี่ย 24 ชั่วโมง (Leq 24 hrs.)
เปรียบเทียบกับค่ามาตรฐาน

จากผลการตรวจวัดระดับเสียงเฉลี่ย 24 ชั่วโมง (Leq 24 hrs.) โครงการเหมืองแร่หินอุตสาหกรรมชนิดหินบะซอลต์ เพื่ออุตสาหกรรมก่อสร้าง ประทานบัตรที่ 28803/15911 ของห้างหุ้นส่วนจำกัด เจริญทรัพย์โชคชัย (บริษัท กรเจริญทรัพย์ จำกัด รับช่วงการทำเหมือง) จำนวน 2 สถานี ได้แก่ บริเวณสำนักงานโรงโม่หินของโครงการ และสำนักสงฆ์เขาแก้ว ที่ผ่านมาจนถึงเดือนมีนาคม 2566 พบว่า สถานีที่มีผลการตรวจวัดระดับเสียงเฉลี่ย 24 ชั่วโมง (Leq 24 hrs.) สูงสุดคือ บริเวณสำนักงานโรงโม่หินของโครงการ ในเดือนมีนาคม 2565 มีค่าการตรวจวัดเท่ากับ 63.7 เดซิเบล (เอ) เมื่อนำมาเปรียบเทียบกับค่ามาตรฐาน พบว่า ผลการตรวจวัดมีค่าอยู่ในเกณฑ์มาตรฐานตามประกาศคณะกรรมการสิ่งแวดล้อมแห่งชาติ ฉบับที่ 15 (พ.ศ. 2540) เรื่อง กำหนดมาตรฐานระดับเสียงโดยทั่วไป ที่กำหนดระดับเสียงเฉลี่ย 24 ชั่วโมง (Leq 24 hrs.) มีค่าไม่เกิน 70.0 เดซิเบล (เอ) สรุปผลการตรวจวัดดังตารางที่ 3-3 และรูปที่ 3-3

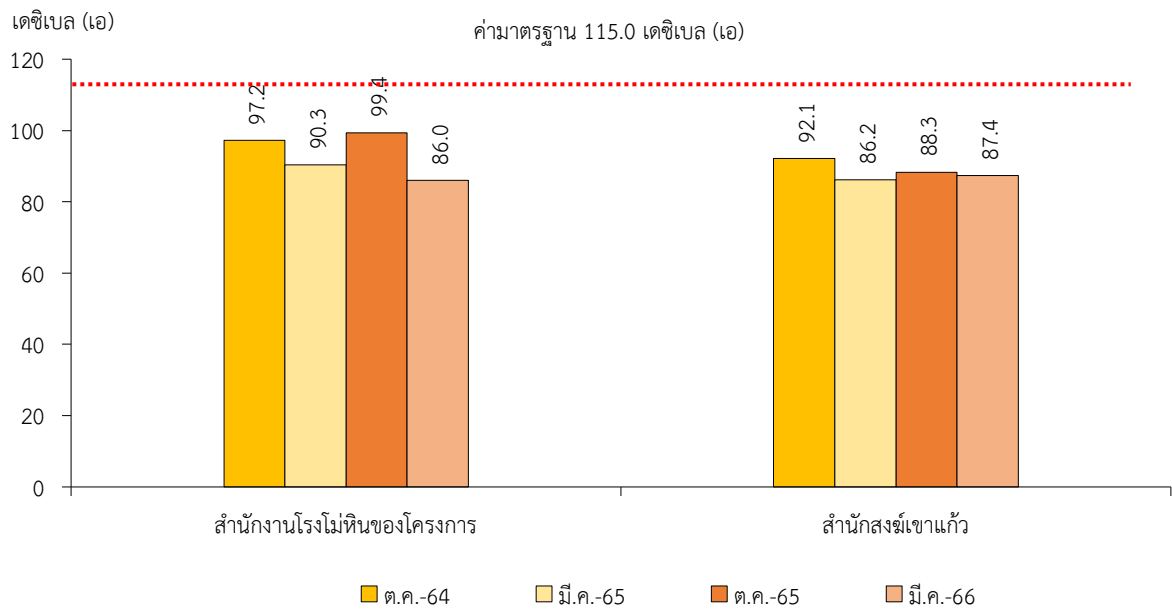
รูปที่ 3-4 กราฟสรุปผลการตรวจวัดระดับเสียงสูงสุด (L_{max}) เปรียบเทียบกับค่ามาตรฐาน

จากผลการตรวจวัดระดับเสียงสูงสุด (L_{max}) โครงการเหมืองแร่หินอุตสาหกรรมชนิดหินบะซอลต์ เพื่ออุตสาหกรรมก่อสร้าง ประทานบัตรที่ 28803/15911 ของห้างหุ้นส่วนจำกัด เจริญทรัพย์โชคชัย (บริษัท กรเจริญทรัพย์ จำกัด รับช่วงการทำเหมือง) จำนวน 2 สถานี ได้แก่ สำนักงานโรงโม่หินของโครงการ และสำนักสงฆ์เขาแก้ว ที่ผ่านมาจนถึงเดือนมีนาคม 2566 พบว่า สถานีที่มีผลการตรวจวัดระดับเสียงสูงสุด (L_{max}) คือ บริเวณสำนักงานโรงโม่หินของโครงการ ในเดือนตุลาคม 2565 มีค่าการตรวจวัดเท่ากับ 99.4 เดซิเบล (เอ) เมื่อนำมาเปรียบเทียบกับค่ามาตรฐาน พบว่า ผลการตรวจวัดมีค่าอยู่ในเกณฑ์มาตรฐานตามประกาศคณะกรรมการสิ่งแวดล้อมแห่งชาติ ฉบับที่ 15 (พ.ศ. 2540) เรื่อง กำหนดมาตรฐานระดับเสียงโดยทั่วไป ที่กำหนดระดับเสียงสูงสุด (L_{max}) มีค่าไม่เกิน 115.0 เดซิเบล (เอ) สรุปผลการตรวจวัดดังตารางที่ 3-3 และรูปที่ 3-4

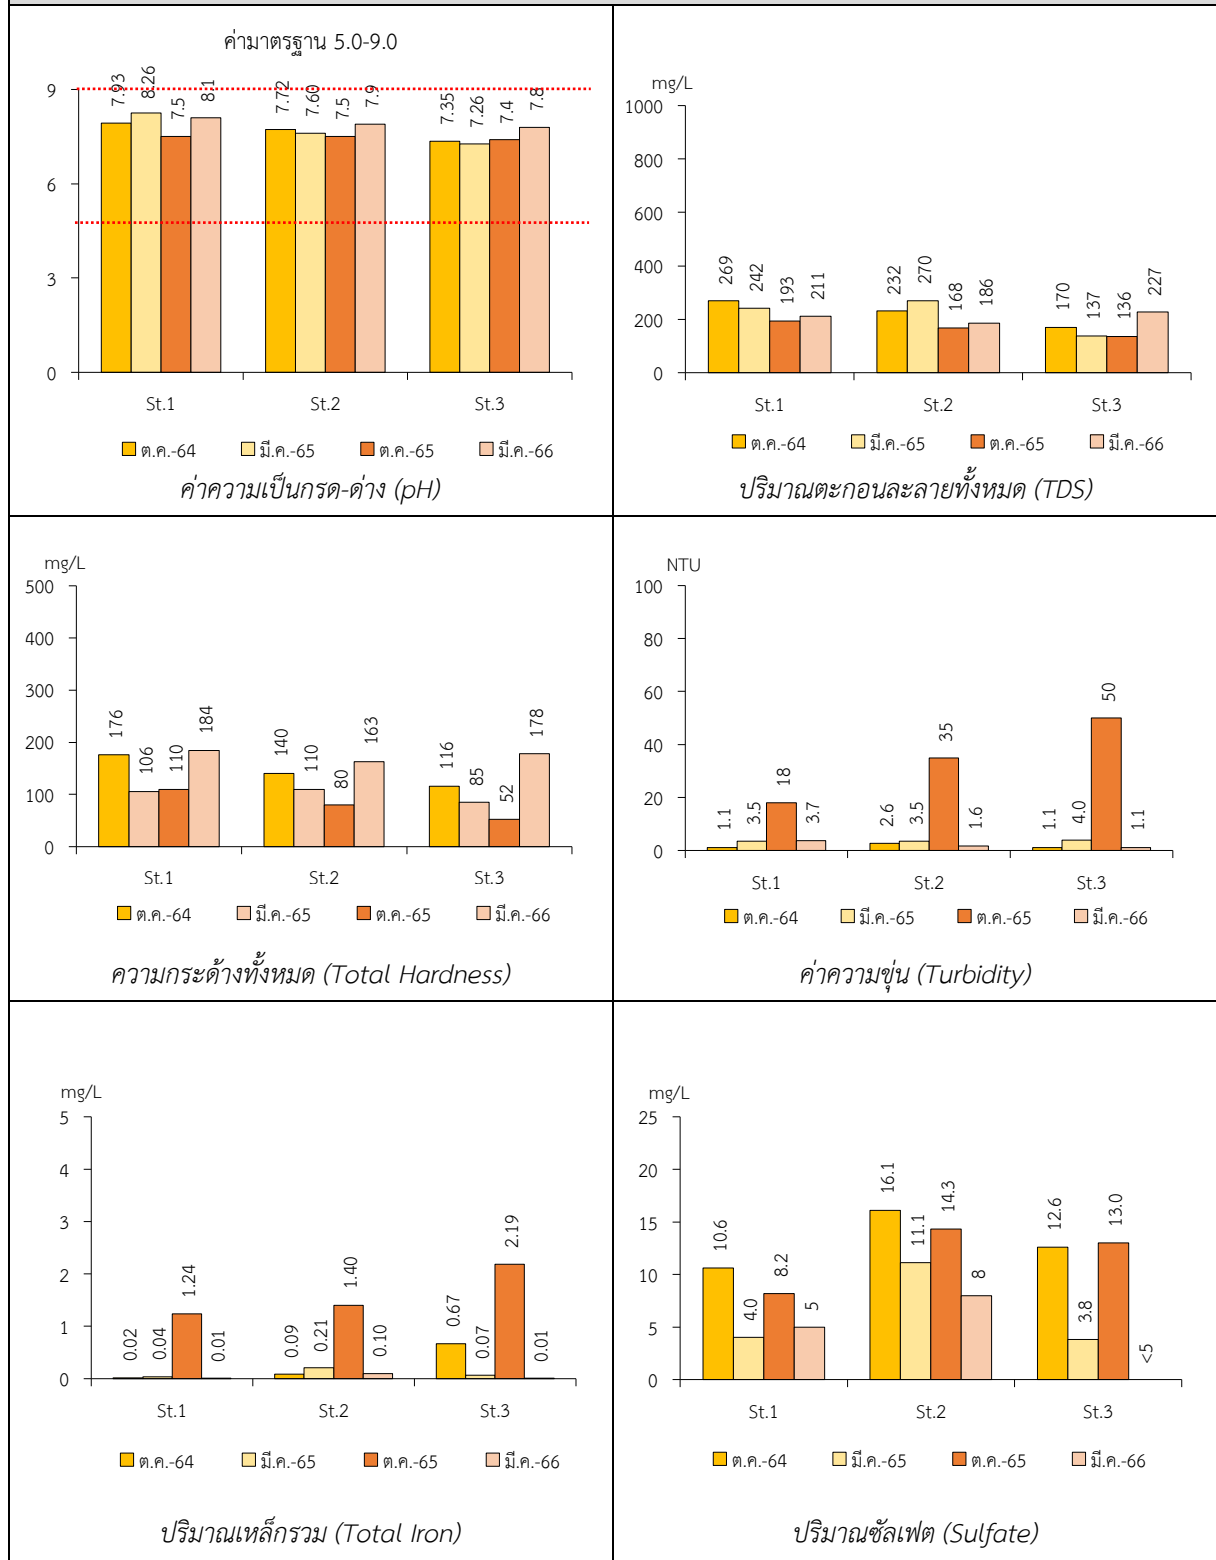
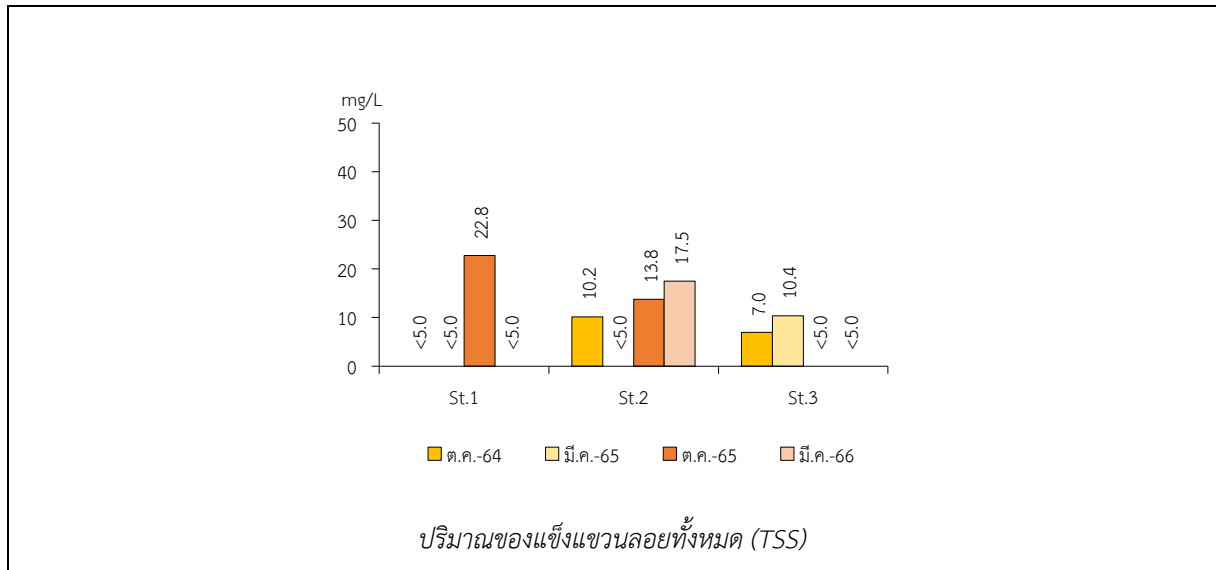
รูปที่ 3-5 กราฟสรุปผลการวิเคราะห์คุณภาพน้ำผิวดิน เปรียบเทียบกับค่ามาตรฐาน

จากผลการวิเคราะห์คุณภาพน้ำผิวดินรอบโครงการเหมืองแร่หินอุตสาหกรรมชนิดหินบะซอลต์ เพื่ออุตสาหกรรมก่อสร้าง ประทานบัตรที่ 28803/15911 ของห้างหุ้นส่วนจำกัด เจริญทรัพย์โชคชัย (บริษัท เจริญทรัพย์ จำกัด รับช่วงการทำเหมือง) จำนวน 3 สถานี ได้แก่ สระน้ำทางด้านทิศตะวันออกเฉียงเหนือ สระน้ำทางด้านทิศตะวันตก และห้วยจอมทอง ที่ผ่านมาจนถึงเดือนมีนาคม 2566 เมื่อนำมาเปรียบเทียบกับค่ามาตรฐาน พบว่า ผลการวิเคราะห์มีค่าอยู่ในเกณฑ์มาตรฐานคุณภาพน้ำในแหล่งน้ำผิวดินตามประกาศ คณะกรรมการสิ่งแวดล้อมแห่งชาติ ฉบับที่ 8 (พ.ศ. 2537) ออกตามความในพระราชบัญญัติส่งเสริมและรักษาคุณภาพสิ่งแวดล้อมแห่งชาติ พ.ศ. 2535 เรื่อง กำหนดมาตรฐานคุณภาพน้ำในแหล่งน้ำผิวดิน ตีพิมพ์ในราชกิจจานุเบกษา เล่ม 111 ตอนที่ 16 ง ลงวันที่ 24 กุมภาพันธ์ 2537 (ประเภทที่ 3) สรุปผลการวิเคราะห์ได้ดังตารางที่ 3-5 และรูปที่ 3-5
