บทที่ 2

ผลการดำเนินการตามมาตรการป้องกันและแก้ไขผลกระทบสิ่งแวดล้อม

การปฏิบัติตามมาตรการป้องกันและแก้ไขผลกระทบสิ่งแวดล้อม และมาตรการติดตามตรวจสอบผลกระทบสิ่งแวดล้อม

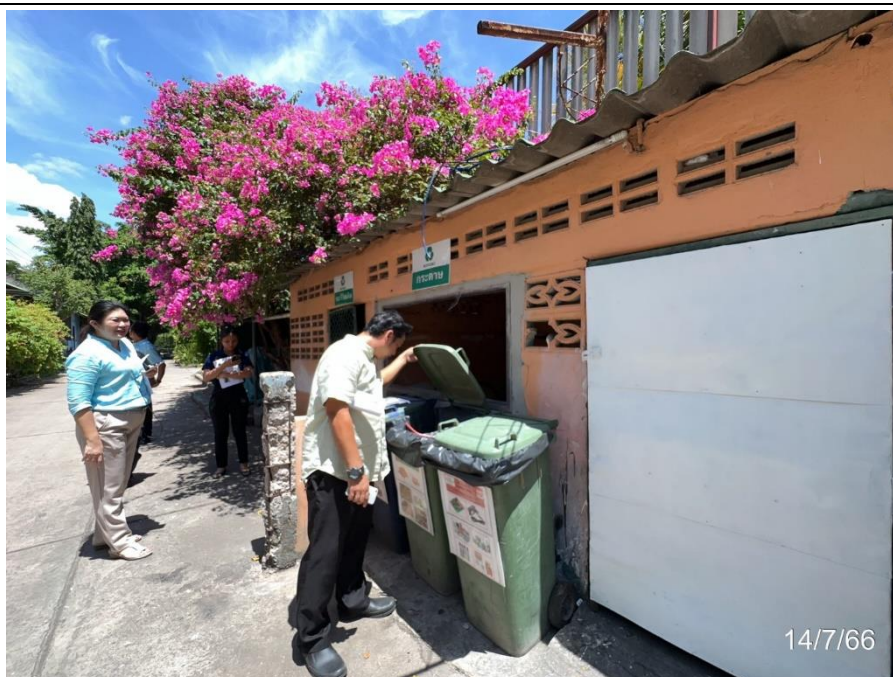
รูปที่ 2-1 ภาพขณะรองรับขยะมูลฝอย บริเวณห้องขยะรีไซเคิล ห้องคัดแยกขยะ

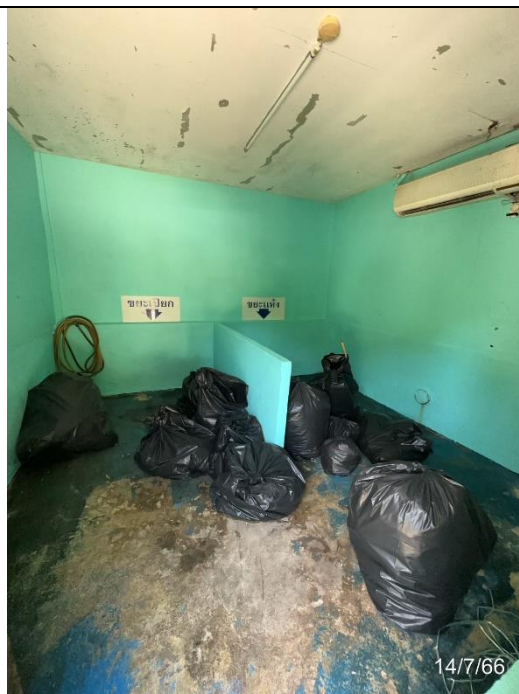
เงื่อนไขของมาตรการป้องกันและแก้ไข	ผลการปฏิบัติตามมาตรการ มกราคม - มิถุนายน 2566	ปัญหา อุปสรรค และการแก้ไข
	<p>เครื่องปรับอากาศและเครื่องตรวจจับควันไว้ภายในห้องพักขยะดังแสดงในรูปที่ 2-2</p> <p>โรงแรมฯ จะใช้บริการเก็บขนขยะของเมืองพัทยาเข้ามาจัดเก็บเพื่อนำไปกำจัดเป็นประจำทุกวัน</p> <p>3) ขยะรีไซเคิล หมายถึง เศษวัสดุเหลือใช้ ที่สามารถนำกลับมาใช้ประโยชน์ใหม่ได้ โดยนำมาแปรรูปเป็นวัตถุดิบในกระบวนการผลิต ได้แก่ ขวดพลาสติก ขวดแก้ว กระจก เศษกระดาษ ลังกระดาษ เป็นต้น โรงแรมฯ ได้ทำการคัดแยกและรวบรวม เก็บไว้ในห้องพักขยะรีไซเคิลแยกตามประเภทขยะดังแสดงในรูปที่ 2-3 เพื่อรอการขายออกไปแบบเหมาจ่ายโดยให้ผู้รับเหมาจัดเก็บออกไป</p> <p>4) เศษผักและผลไม้ ได้ถูกคัดแยกประเภทและนำมาใช้เป็นวัตถุดิบในการผลิตน้ำหมักจุลินทรีย์ (EM) และนำน้ำ EM ที่ได้ไปใช้ในบ่อเกรอะงานสวนและงานปลูกไม้ดอกไม้ประดับของโรงแรมฯ รวมถึงแจกจ่ายให้กับพนักงานและผู้สนใจ ซึ่งปัจจุบันทางโรงแรมฯ หมักน้ำหมักชีวภาพล่าสุดถึงเดือนมีนาคม 2563</p>

รูปที่ 2-2 ห้องพักขยะสดและขยะแห้ง

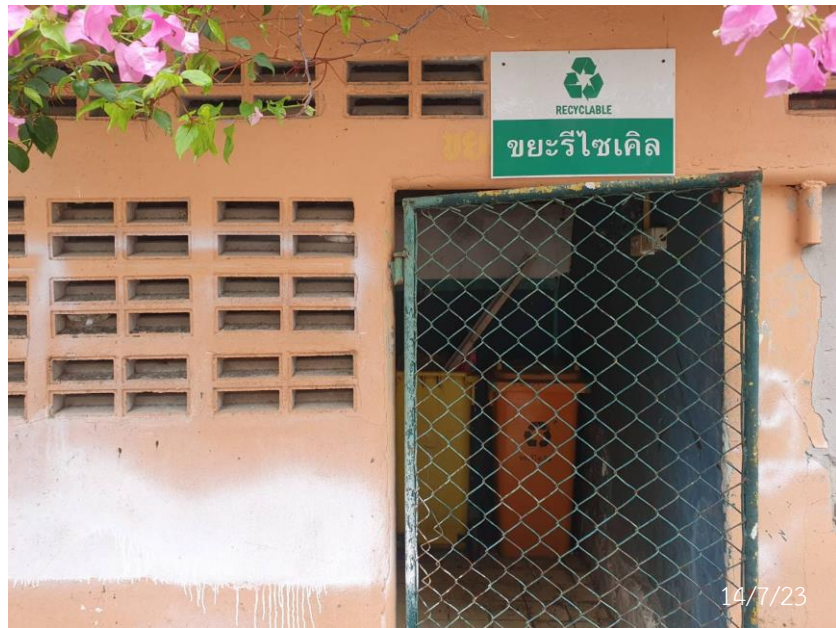
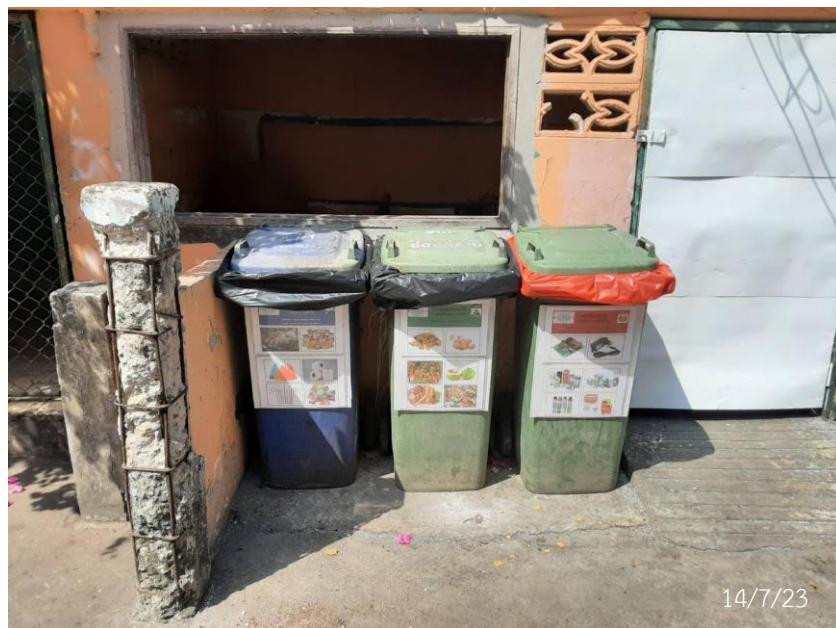
รูปที่ 2-3 ห้องพักขยะรีไซเคิล

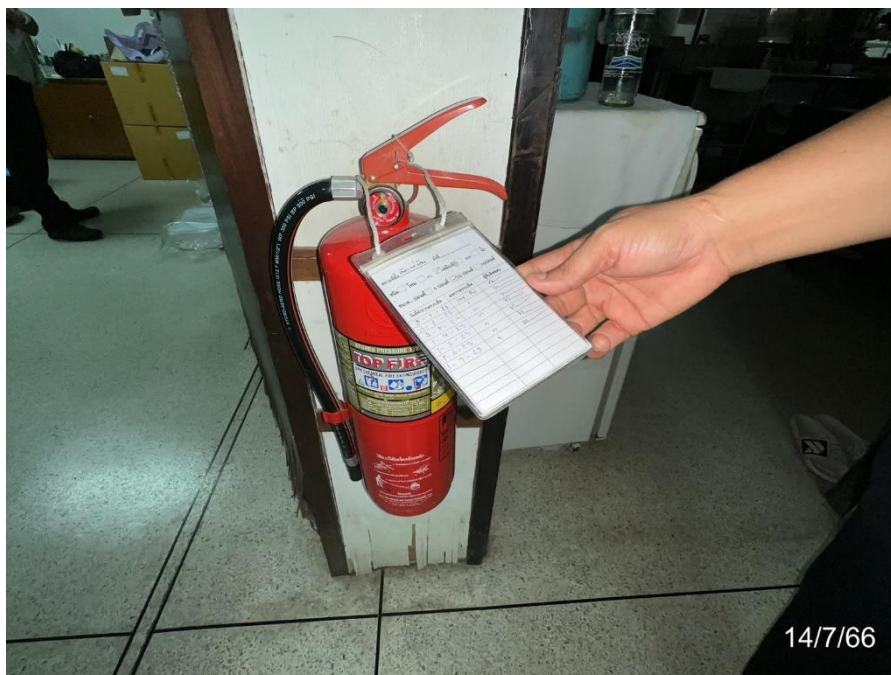
(a) บริเวณออฟฟิศแม่บ้าน

รูปที่ 2-4 การสุ่มตรวจสอบความพร้อมของถังดับเพลิง

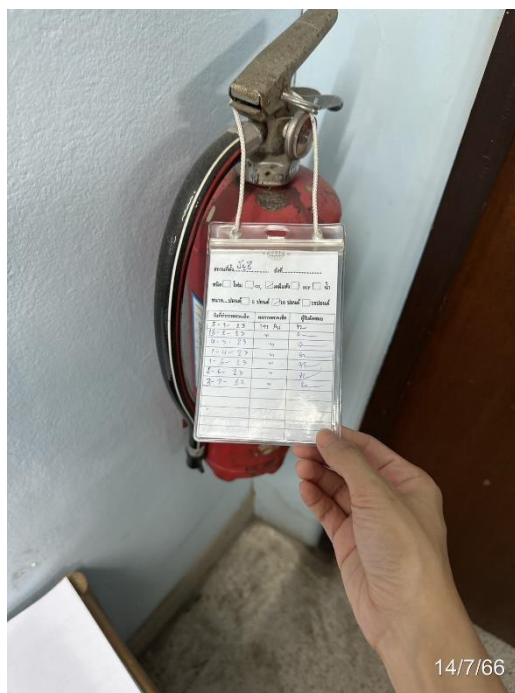
(b) บริเวณออฟฟิศบัญชี

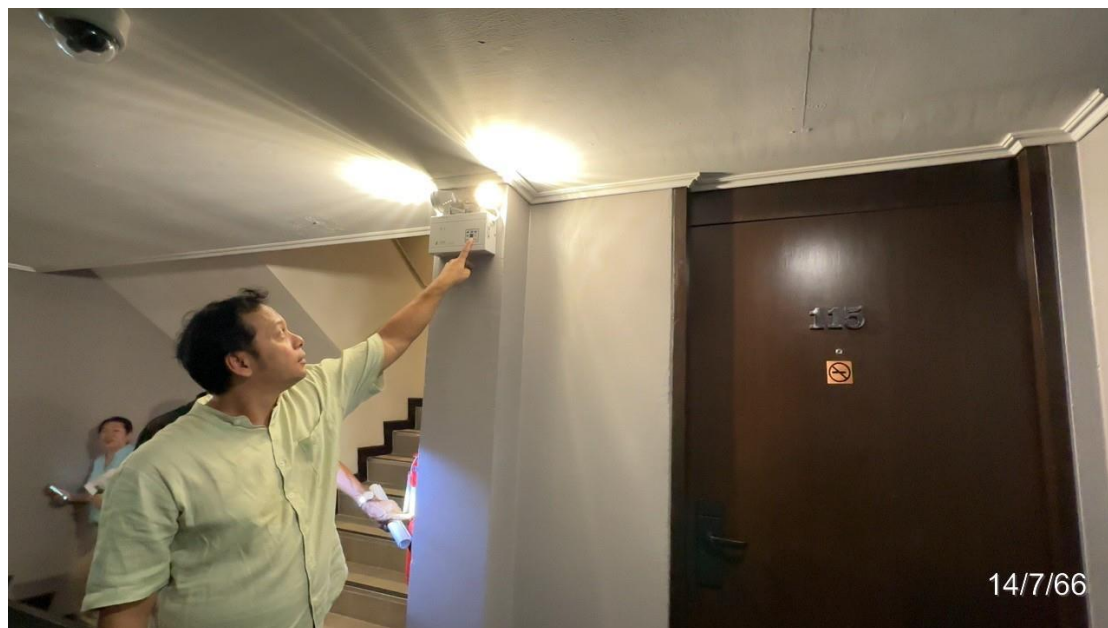
(a) บริเวณหน้าห้อง 115 ตึก Garden wing

รูปที่ 2-7 การสุ่มตรวจสอบการทำงานของไฟส่องสว่างฉุกเฉิน

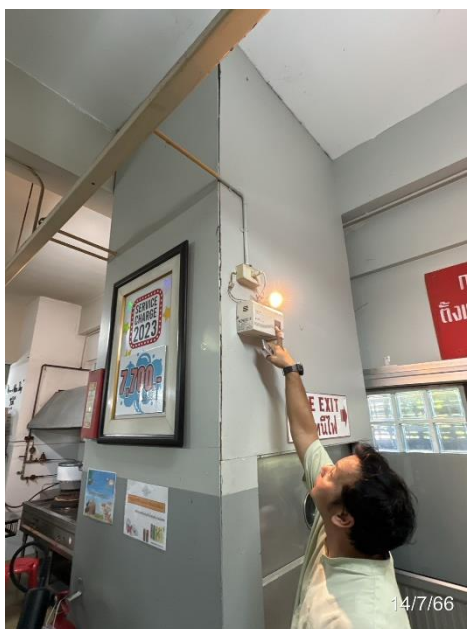
(b) บริเวณห้องอาหารพนักงาน

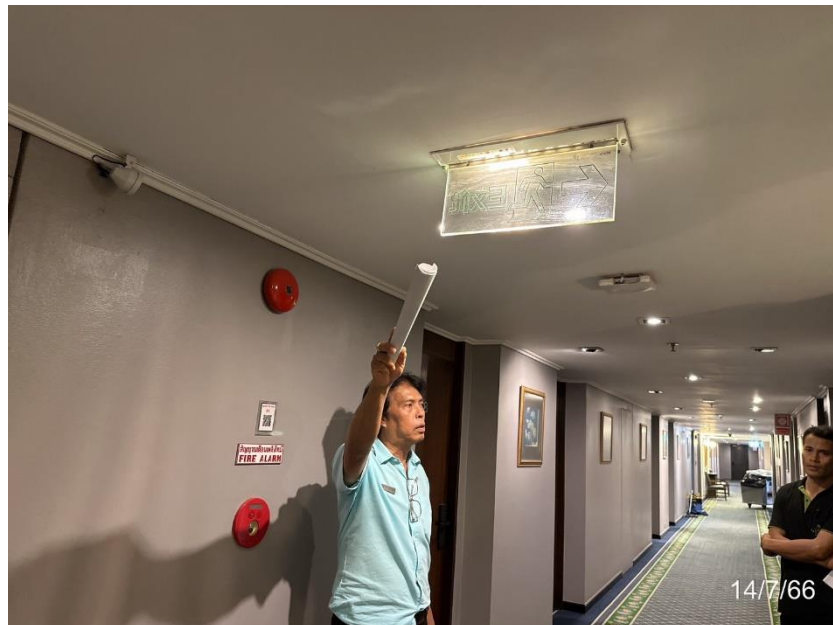
รูปที่ 2-9 การสุ่มตรวจสอบการทำงานของป้ายแสดงทางหนีไฟ บริเวณชั้น 4 ตึก Tower wing

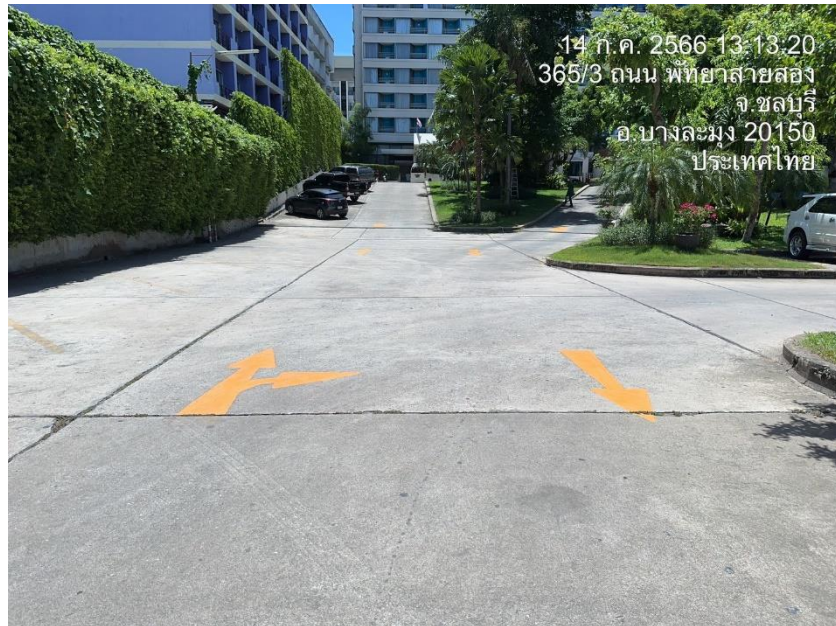
รูปที่ 2-10 เครื่องหมายแสดงทิศทางการจราจรตามช่องทางเดินรถ บริเวณทางเข้าออกภายในโรงแรม

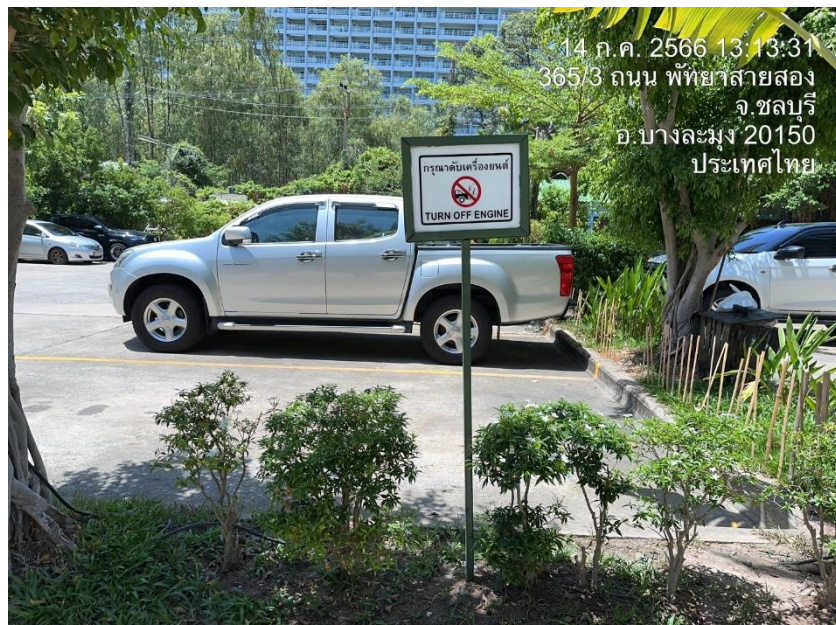
2.4 การจราจรและที่จอดรถ		
<p>โรงแรมฯ จำต้องจัดให้มีที่จอดรถให้เพียงพอกับปริมาณรถของผู้ใช้บริการตลอดจนจัดทำเครื่องหมายจราจรที่บริเวณทางเข้า - ออก ให้สามารถเห็นได้ชัดเจน และควรจัดให้มีเจ้าหน้าที่รักษาความปลอดภัยเพื่อป้องกันการเกิดอุบัติเหตุและควบคุมความปลอดภัยแก่ผู้ใช้บริการของโรงแรมฯ</p>	<p>1) โรงแรมฯ ได้จัดให้มีที่จอดรถอย่างเพียงพอ ฝั่งทางเข้าโรงแรมด้านถนนพญาสาย 2 และได้กำหนดช่องในการจอดรถไว้ เพื่อรองรับปริมาณรถที่เข้ามาใช้บริการของโรงแรมฯ</p> <p>2) โรงแรมฯ จัดทำเครื่องหมายแสดงทิศทางการจราจรตามช่องทางเดินรถและป้ายสัญญาณบริเวณทางเข้า - ออก ดังแสดงในรูปที่ 2-10</p> <p>3) จัดให้มีเจ้าหน้าที่รักษาความปลอดภัยบริเวณทางเข้า - ออกของโรงแรมฯ เพื่ออำนวยความสะดวกและตรวจสอบรถที่เข้าและออกจากโรงแรมฯ</p> <p>4) โรงแรมฯ ได้จัดให้มีป้ายแสดงการดับเครื่องยนต์ เพื่อไม่ให้มลพิษจากท่อไอเสียก่อความเดือดร้อนและเป็นอันตรายต่อผู้อื่น ดังแสดงในรูปที่ 2-11</p>	<p>-</p>

รูปที่ 2-11 ป้ายแสดงการดับเครื่องยนต์ บริเวณลานจอดรถด้านล่าง
