## บทที่ 2

### ผลการดำเนินการตามมาตรการป้องกันและแก้ไขผลกระทบสิ่งแวดล้อม

#### การปฏิบัติตามมาตรการป้องกันและแก้ไขผลกระทบสิ่งแวดล้อม และมาตรการติดตามตรวจสอบผลกระทบสิ่งแวดล้อม

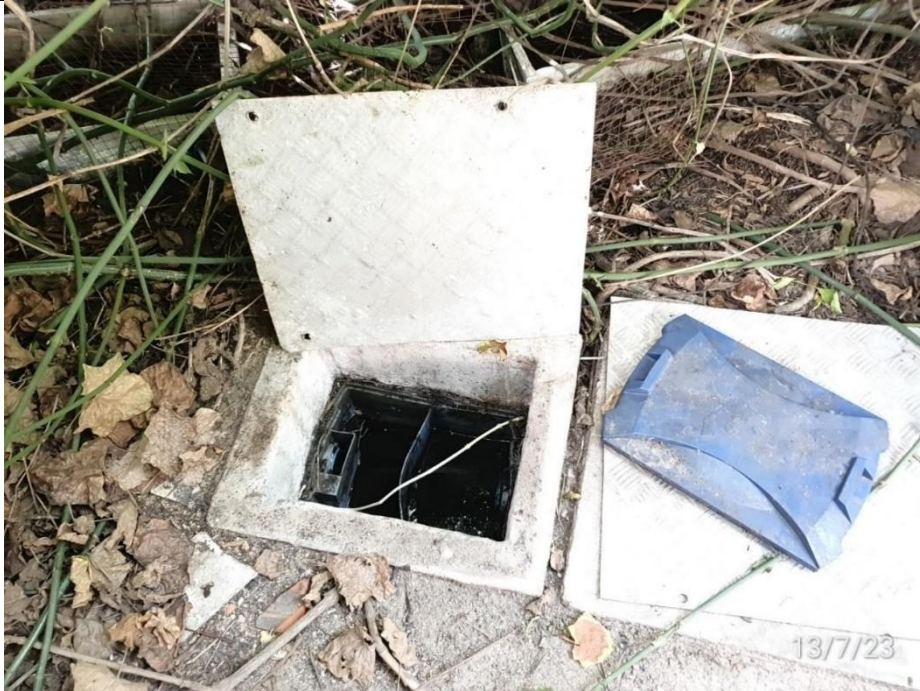
| เงื่อนไขของมาตรการป้องกันและแก้ไข | ผลการปฏิบัติตามมาตรการ<br>มกราคม - มิถุนายน 2566 | ปัญหา อุปสรรค<br>และการแก้ไข |
|---|---|---|
| | <p>2) สำหรับน้ำที่ ระบายออกจากบ่อดักไขมันของห้องนวดสปา (SPA room) จะถูกปล่อยเข้าสู่ระบบรวบรวมน้ำเสียของโรงแรมฯ ดังแสดงในรูปที่ 2-1</p> <p>โดยมีหลักฐานการตรวจสอบบ่อดักไขมันระหว่างเดือนมกราคม - มิถุนายน 2566 แสดงดังภาคผนวก ข</p> | - |

รูปที่ 2-1 น้ำทิ้งของห้องนวดสปา (Spa room)

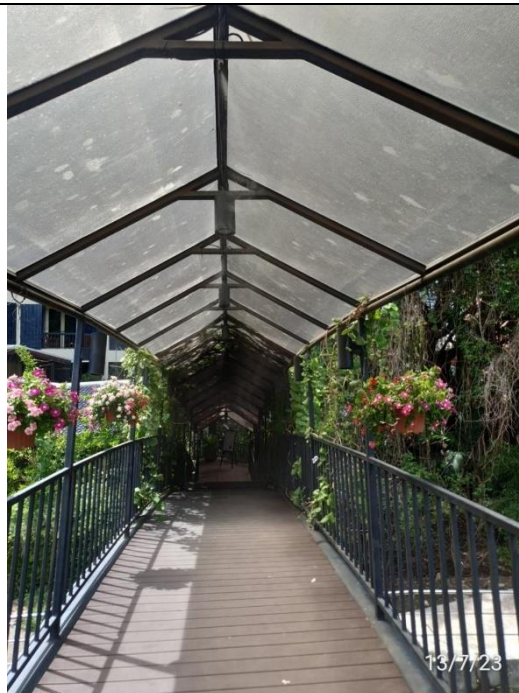
| เงื่อนไขของมาตรการป้องกันและแก้ไข | ผลการปฏิบัติตามมาตรการ<br>มกราคม - มิถุนายน 2566 | ปัญหา อุปสรรค<br>และการแก้ไข |
|---|---|---|
| <p>2.2.2 โรงแรมฯ จำต้องยกเลิกและรื้อถอนเขื่อนที่โรงแรมฯ สร้างขวางทางน้ำในคลองพญา จำนวน 2 แนว ตามที่เสนอไว้ในรายงานฯ เศษหินและปูนของเขื่อนต้องไม่ปล่อยทิ้งไว้ในคลองอันจะทำให้คลองตื้นเขิน</p> | <p>โรงแรมฯ ได้ยกเลิกและรื้อถอนเขื่อนที่สร้างขวางทางน้ำในคลองพญาออกหมดเรียบร้อยแล้ว และสร้างสะพานข้ามคลองหลังจากที่ได้รับความเห็นชอบจากเมืองพัทยา ดังแสดงในรูปที่ 2-2</p> | - |

รูปที่ 2-2 สะพานข้ามคลองพัทยา

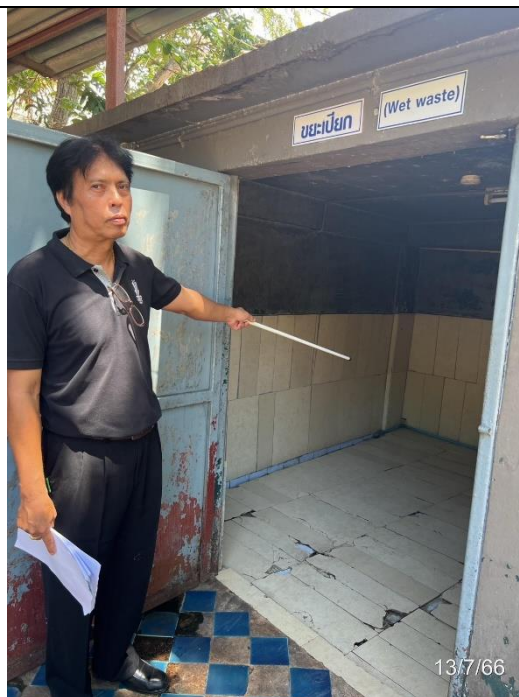
| เงื่อนไขของมาตรการป้องกันและแก้ไข | ผลการปฏิบัติตามมาตรการ<br>มกราคม - มิถุนายน 2566 | ปัญหา อุปสรรค<br>และการแก้ไข |
|---|---|---|
| | <p>และห้องเก็บสารเคมี โดยมีการจัดการและกำจัดขยะอย่างเหมาะสม ดังนี้</p> <p>1) โรงแรมฯ ได้มีการจัดภาชนะรองรับแยกตามประเภทของขยะและการนำไปกำจัดอย่างถูกวิธี ดังแสดงในรูปที่ 2-4</p> <p>2) ขยะรีไซเคิล หมายถึง เศษวัสดุเหลือใช้ที่สามารถนำกลับมาใช้ประโยชน์ใหม่ได้ โดยนำมาแปรรูปเป็นวัตถุดิบในกระบวนการผลิต ได้แก่ ขวดพลาสติก ขวดแก้ว กระจก เศษกระดาซ ลังกระดาซ เป็นต้น โรงแรมฯ ได้เก็บรวบรวมและแยกประเภทขยะรีไซเคิลไว้เพื่อรอขายให้กับผู้รับเหมาในแต่ละเดือน โดยชั่งขายเป็นน้ำหนักแห้งของขยะ (กิโลกรัม) ดังแสดงในรูปที่ 2-5</p> <p>3) สำหรับขยะอันตราย หรือขยะมีพิษ (Hazardous waste) คือ วัสดุที่ไม่ใช้แล้ว ผลิตภัณฑ์เสื่อมสภาพ หรือภาชนะบรรจุต่าง ๆ ที่มีองค์ประกอบหรือปนเปื้อนวัตถุ หรือสารอันตราย ได้แก่ หลอดไฟชนิดต่าง ๆ ถ่านไฟฉาย กระจกสเปรย์ ตลับหมึกพิมพ์ หรือแก้วที่แตกแล้ว เป็นต้น โรงแรมฯ ได้มีการจัดเก็บ และแยกตามชนิดขยะอันตรายอย่างเหมาะสมและถูกวิธี ดังแสดงในรูปที่ 2-6</p> | |

รูปที่ 2-4 ภาพขณะรองรับแยกตามประเภทของขยะมูลฝอย บริเวณห้องขยะเปียก

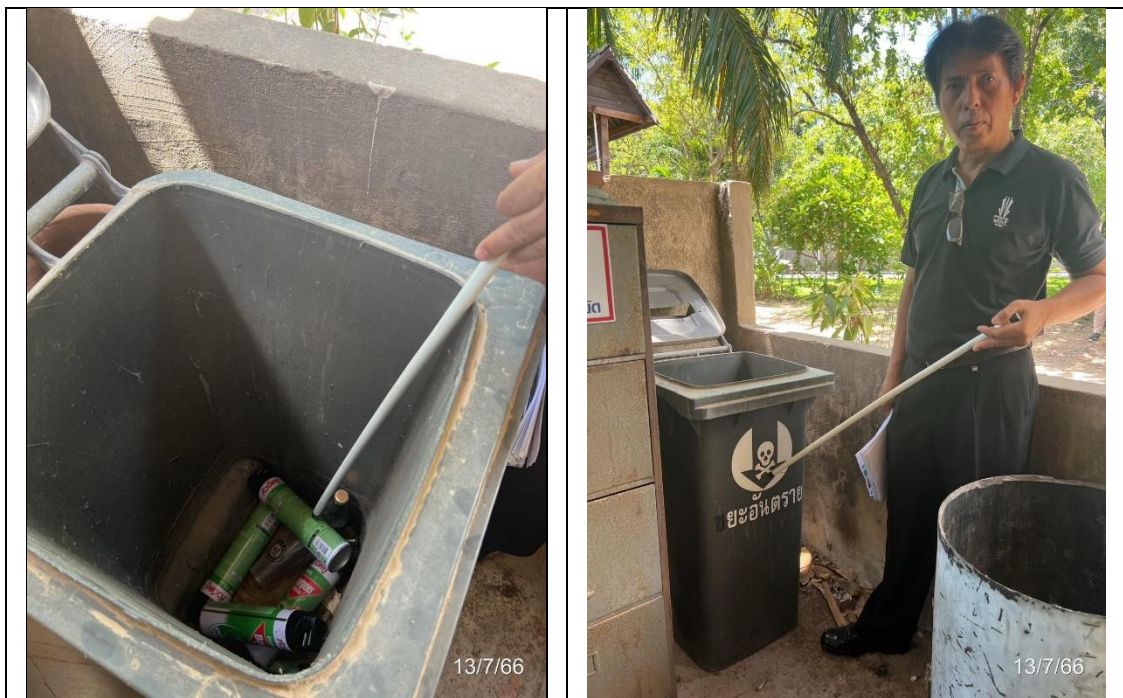
รูปที่ 2-6 ห้องพักขยะอันตราย

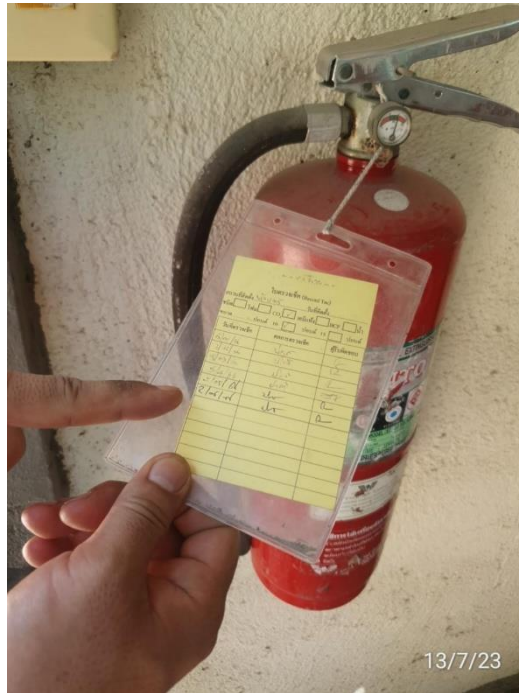
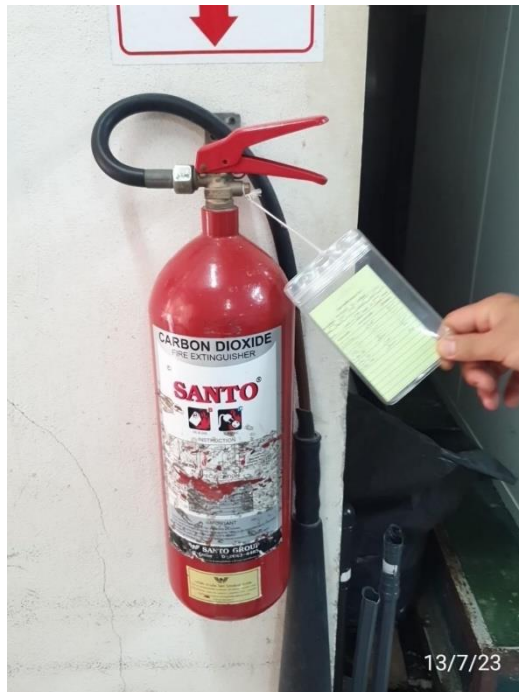
รูปที่ 2-11 การสุ่มตรวจสอบความพร้อมของถังดับเพลิง (Fire extinguisher)

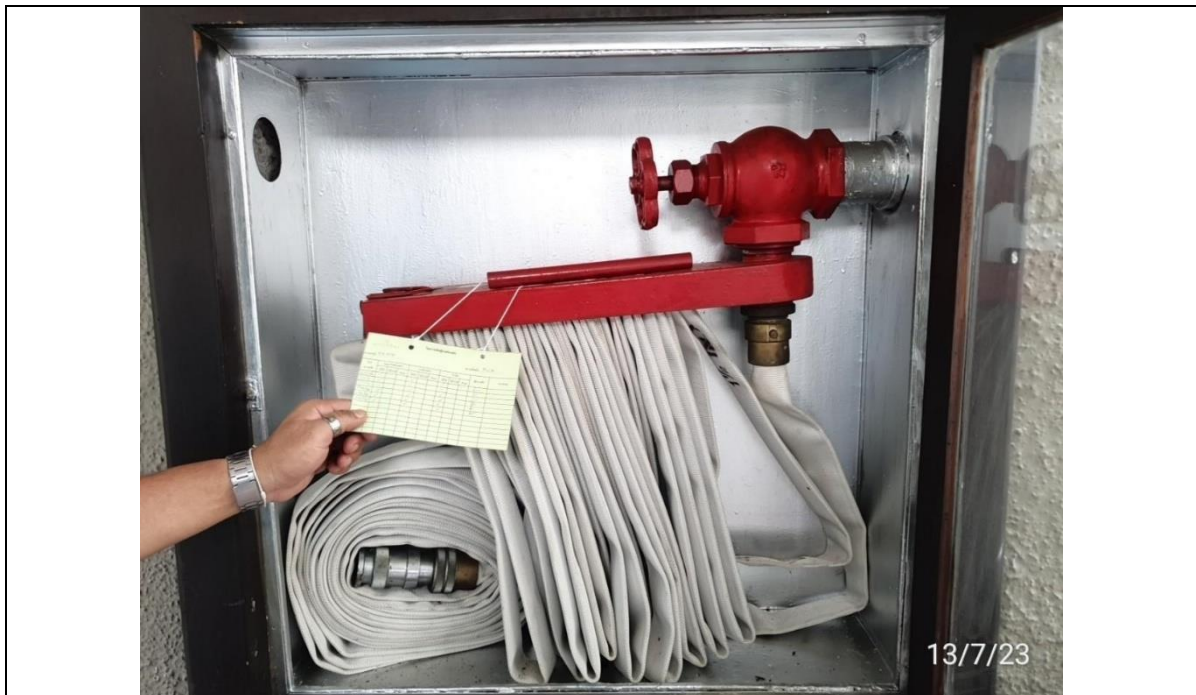
รูปที่ 2-12 การสุ่มตรวจสอบความพร้อมของสายฉีดน้ำดับเพลิง (Fire hose) บริเวณห้องพักห้อง 360

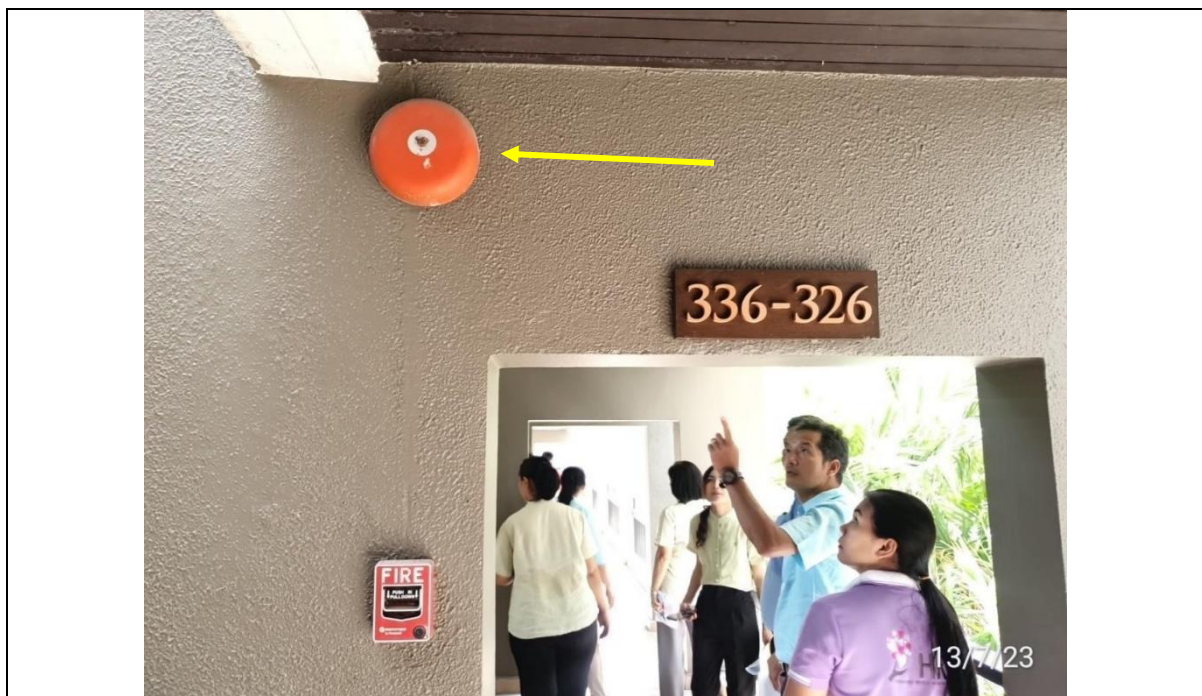
รูปที่ 2-13 การสุ่มตรวจสอบการทำงานของกระดิ่งเตือนภัย (Alarm bell) บริเวณทางเดินหน้า Block C ชั้น 3

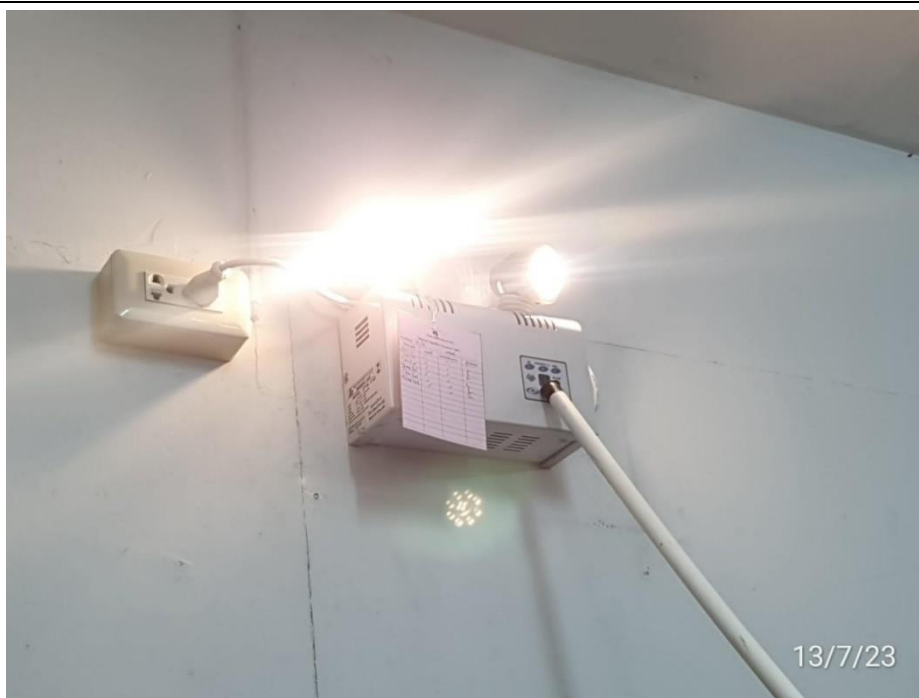
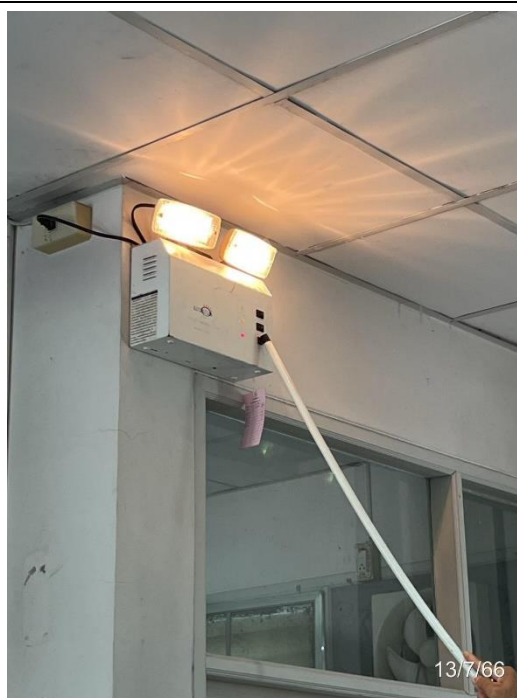
รูปที่ 2-14 การสุ่มตรวจสอบการทำงานของไฟส่องสว่างฉุกเฉิน (Emergency light)

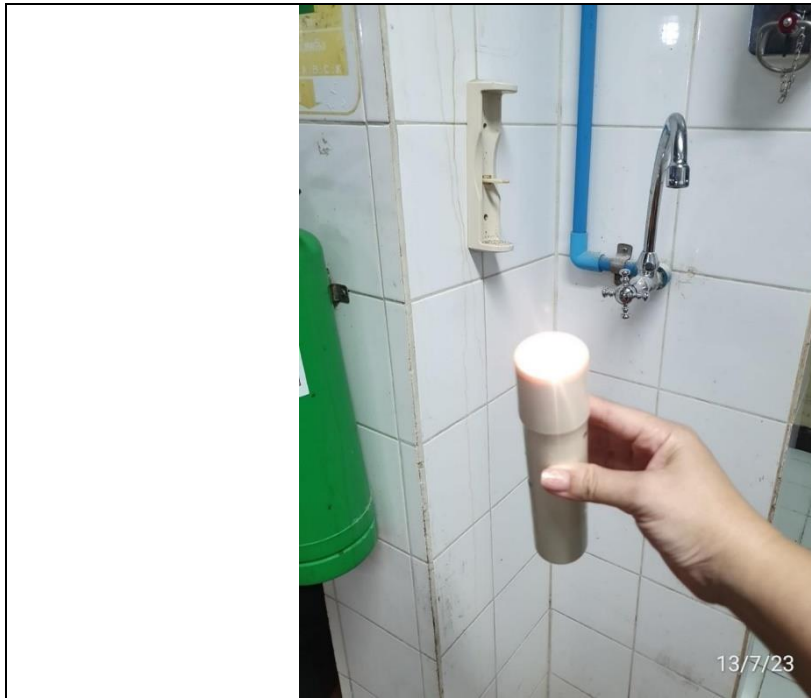
รูปที่ 2-15 การสุ่มตรวจสอบการทำงานของไฟฉายฉุกเฉิน (Emergency flashlight) บริเวณห้องครัว

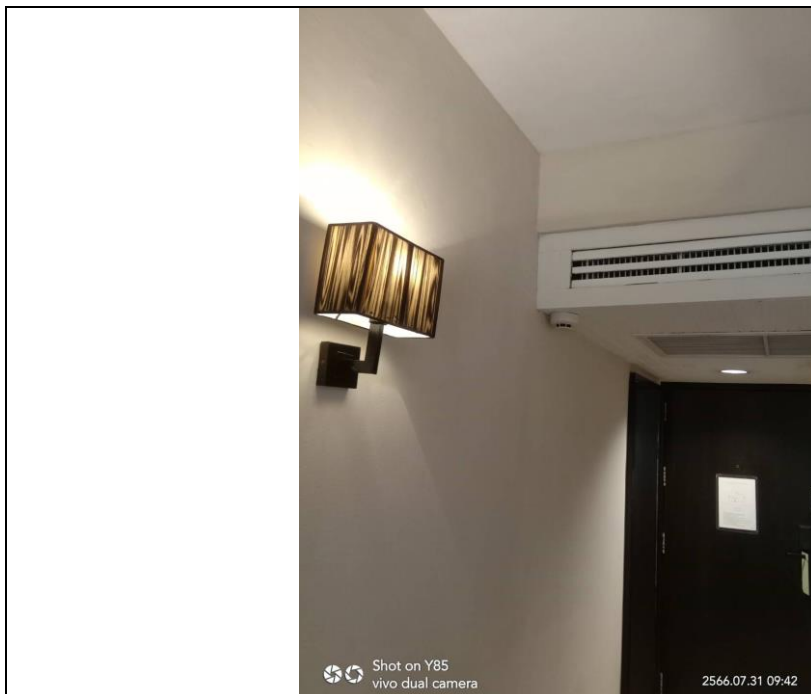
รูปที่ 2-16 การสุ่มตรวจสอบการทำงานของอุปกรณ์ตรวจจับควัน (Smoke detector)  
บริเวณภายในห้อง 3017

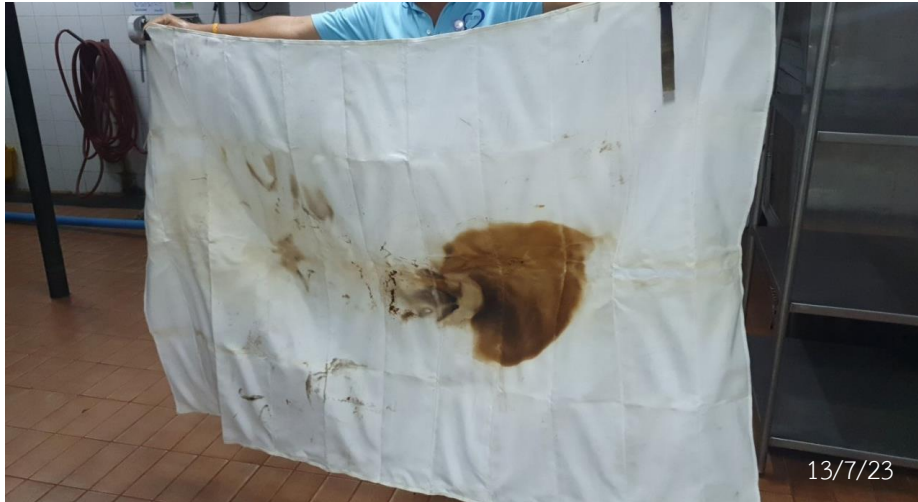
รูปที่ 2-17 การสุ่มตรวจสอบผ้าคลุมดับไฟ (Fire blanket) ภายในห้องครัว

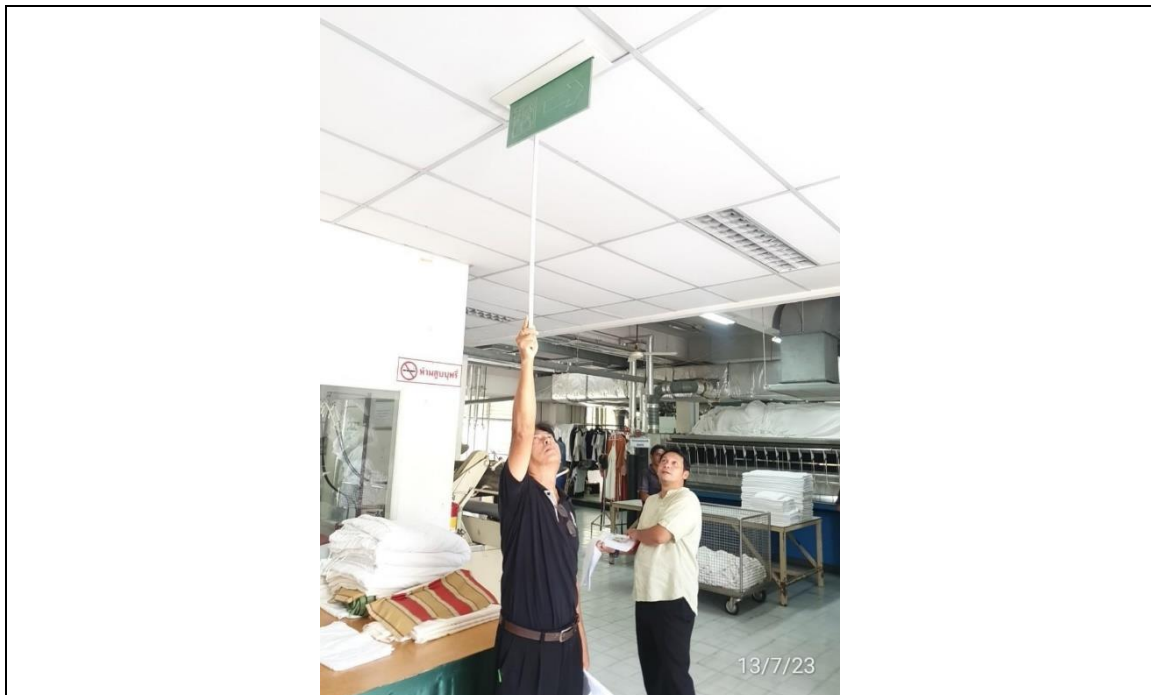
รูปที่ 2-19 การสุ่มตรวจสอบการทำงานของป้ายแสดงทางหนีไฟ (Fire exit) บริเวณห้อง Laundry

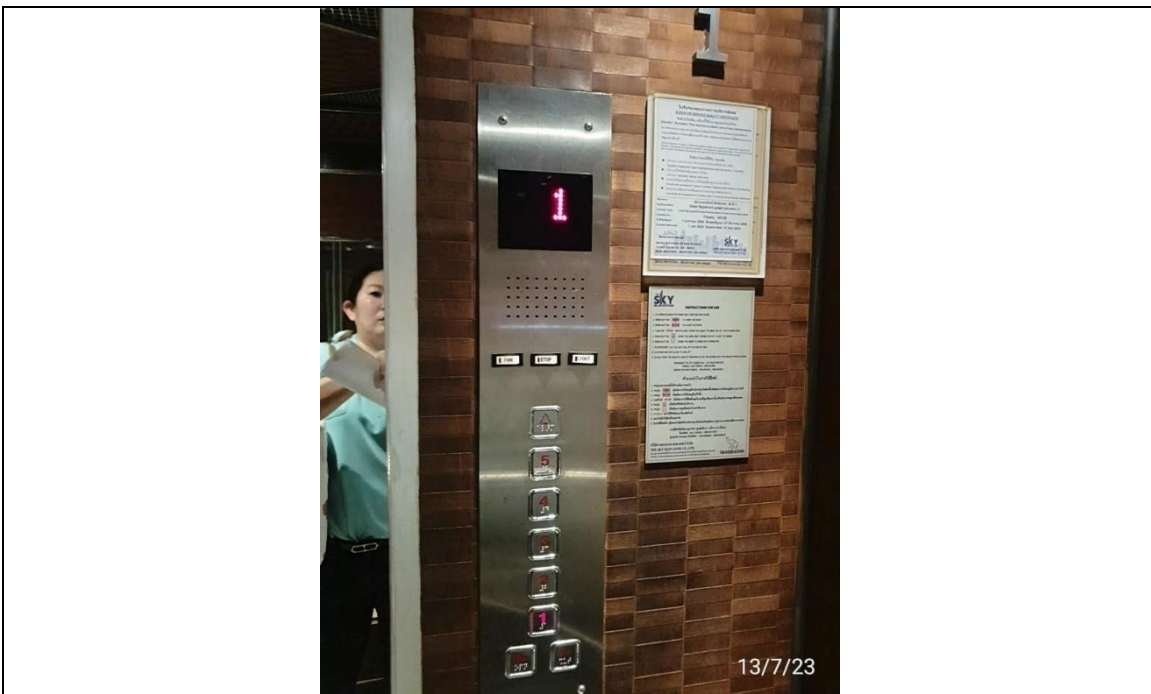
รูปที่ 2-20 การตรวจสอบโทรศัพท์ฉุกเฉินในลิฟต์ (Emergency call) อาคารริมสวน
