ผลการปฏิบัติตามมาตรการป้องกัน และแก้ไขผลกระทบสิ่งแวดล้อม

รายงานผลการปฏิบัติตามมาตรการป้องกันและแก้ไขผลกระทบสิ่งแวดล้อมและมาตรการติดตามตรวจสอบผลกระทบสิ่งแวดล้อม
โครงการเหมืองแร่โพไฟลด์ โดยวิธีเหมืองหาบ ประทานบัตรที่ 28058/15776 ของบริษัท ปูนซิเมนต์ไทย จำกัด (มหาชน)
ระหว่างเดือนมกราคม-มิถุนายน 2566

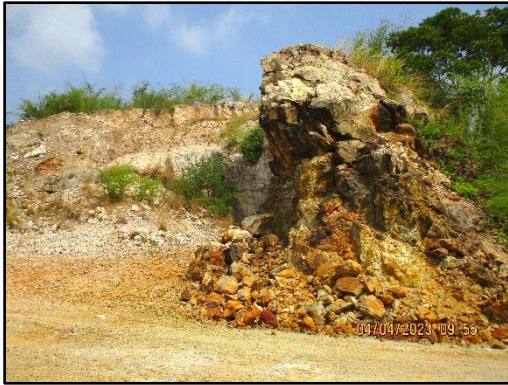
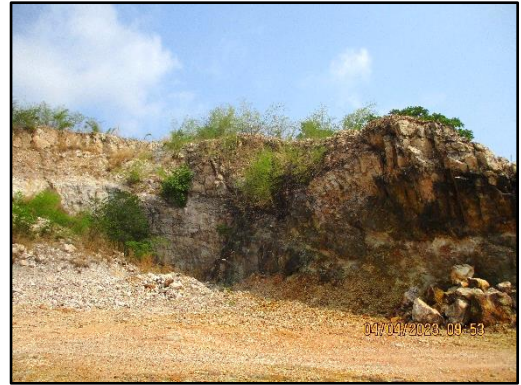
1. มาตรการที่เสนอไว้ในรายงานการวิเคราะห์ผลกระทบสิ่งแวดล้อม 1.1 เปิดเหมืองด้วยวิธีเหมืองหอบแบบชันบันได แต่ละชันมีความกว้าง 5 เมตร สูง 5 เมตร ความลาดเอียงรวมไม่เกิน 45 องศา	- โครงการฯ ได้ทำเหมืองแบบชันบันได ซึ่งกำหนดชันบันไดในแต่ละชั้นให้มีความกว้างประมาณ 5 เมตร ความสูงประมาณ 5 เมตร และความลาดเอียงรวมไม่เกิน 45 องศา เพื่อความปลอดภัยและความสะดวกของเครื่องจักรที่ทำงาน ตลอดจนหลีกเลี่ยงการเดินหน้าเหมืองที่มีชั้นหินเอียงเข้าหาหน้างาน เพื่อป้องกันมิให้เกิดการพังถล่ม หรือการร่วงหล่นของเศษดินและเศษหินของบริเวณหน้าเหมือง ทั้งนี้เพื่อให้การทำเหมืองอยู่ในสภาพที่ปลอดภัยอยู่เสมอ	-	- ภาพที่ 2.1 พื้นที่หน้าเหมืองในปัจจุบัน

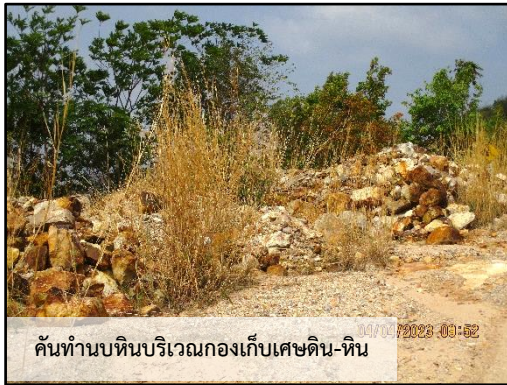
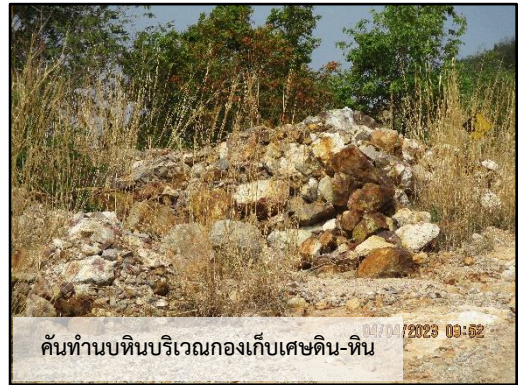
1.2 เตรียมพื้นที่เก็บกองเศษดิน เศษหิน ในบริเวณคำขอที่ 1/2535 ประมาณ 8 ไร่ ให้เก็บกองสูง 10 เมตร สร้างคันทำนบดิน-หินถมอัดแน่น ล้อมรอบลานกองมูลดินและเศษหิน พร้อมทั้งปลูกต้นไม้โตเร็ว เช่น ยูคาลิปตัส กระถินณรงค์ ปกคลุมคันทำนบ และสร้างคูรับน้ำฝน ล้อมรอบลานกองมูลดิน	- โครงการฯ ได้จัดเตรียมพื้นที่สำหรับกองเก็บเศษดิน เศษหิน และสร้างคันทำนบดิน-หินถมอัดแน่นและสร้างคูรับน้ำฝนล้อมรอบลานกองเก็บเศษดิน เศษหิน รวมทั้งปลูกต้นไม้โตเร็วบริเวณคันทำนบและทำการติดตามการเจริญเติบโตเป็นระยะอย่างต่อเนื่อง	-	- ภาพที่ 2.2 พื้นที่กองเก็บเศษดิน เศษหิน

คันทำนบหินบริเวณกองเก็บเศษดิน-หิน

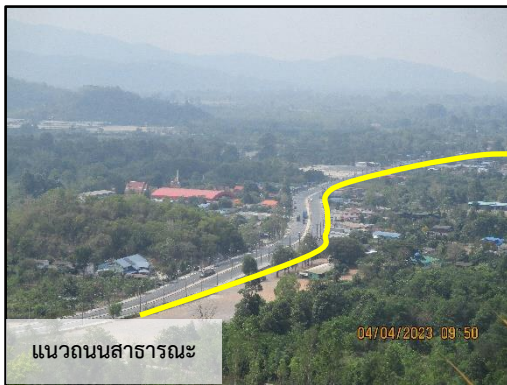
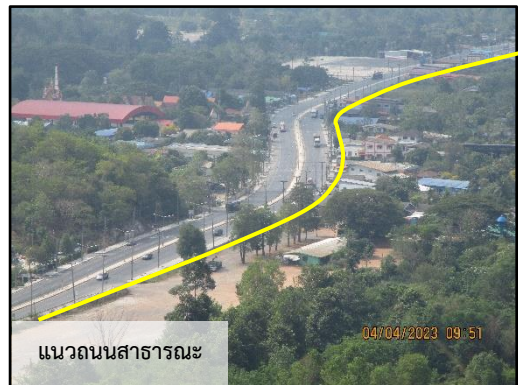
1.3 เว้นระยะไม่ทำเหมืองหรือกิจกรรมที่เกี่ยวข้องกับการทำเหมือง ไม่ว่าจะเป็นที่เก็บกองเศษดิน เศษหิน หรืออาคารสำนักงาน จะต้องอยู่ห่างจากแนวถนนสาธารณะอย่างน้อย 50 เมตร	- ปัจจุบันโครงการฯ ได้เว้นการทำเหมืองหรือกิจกรรมที่เกี่ยวข้องกับการทำเหมือง เพื่อไม่ให้ทำเหมืองเข้าใกล้กับแนวถนนสาธารณะ โดยมีระยะห่างจากบริเวณพื้นที่หน้าเหมืองมาถึงแนวถนนสาธารณะเป็นระยะทางประมาณ 250 เมตร	-	- ภาพที่ 2.3 การเว้นระยะพื้นที่ไม่ทำเหมืองเข้าใกล้แนวถนนสาธารณะ

แนวถนนสาธารณะ

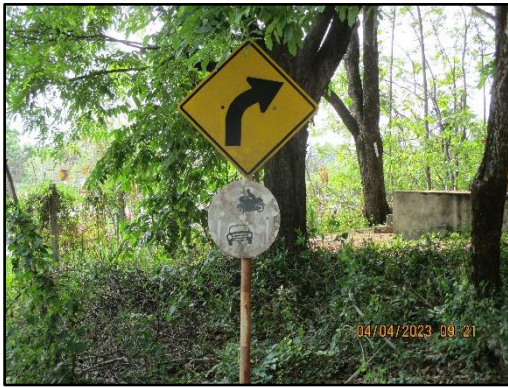
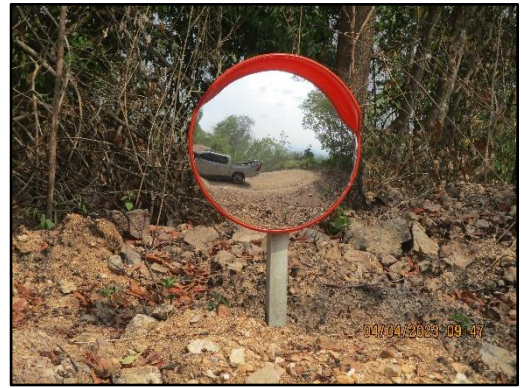
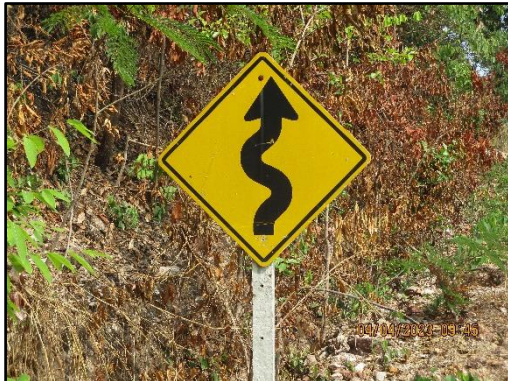
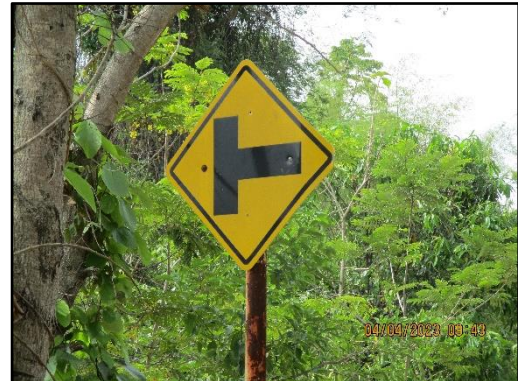
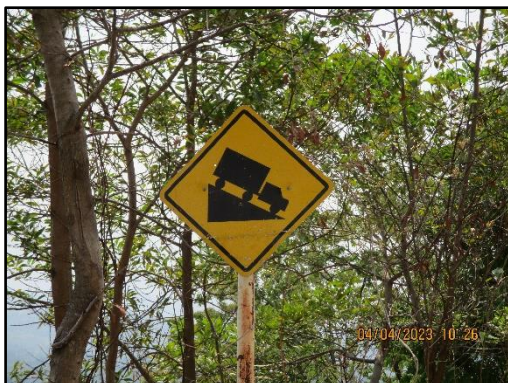
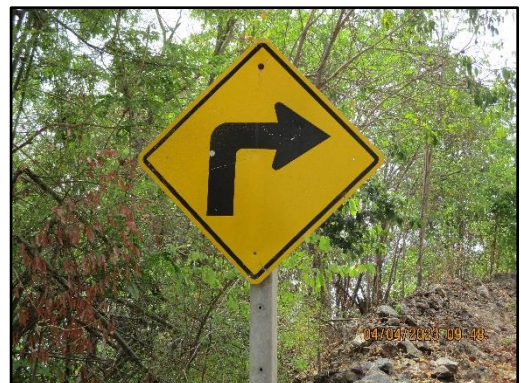
1.4 รถบรรทุกกำหนดให้ใช้ความเร็วไม่เกิน 30 กิโลเมตรต่อชั่วโมง ในช่วงที่เป็นถนนลูกรัง จัดหาวัสดุปิดคลุมรถให้มิดชิด เพื่อป้องกันการฟุ้งกระจายของฝุ่นละออง และปรับปรุงสภาพเส้นทางคมนาคมให้อยู่ในสภาพที่ใช้การได้ดีอยู่เสมอ	- โครงการฯ ได้จัดให้มีป้ายจราจร เพื่อควบคุมรถที่วิ่งขนส่งแร่ภายในโครงการสำหรับความเร็วในการขนส่ง กำหนดไว้ไม่เกิน 30 กิโลเมตรต่อชั่วโมง และกำหนดให้รถบรรทุกจะต้องปิดคลุมส่วนกระเบรบรรทุก เป็นมาตรการที่โครงการฯ กำหนดให้รถบรรทุกทุกคันต้องปฏิบัติตามโดยเคร่งครัด นอกจากนี้โครงการฯ ได้ปรับปรุงสภาพเส้นทางคมนาคมให้อยู่ในสภาพที่ใช้การได้ดีอยู่เสมอ	-	- ภาพที่ 2.4 ป้ายจราจร และป้ายเตือนอันตรายภายในพื้นที่โครงการ - ภาพที่ 2.5 สภาพเส้นทางคมนาคมภายในพื้นที่โครงการ

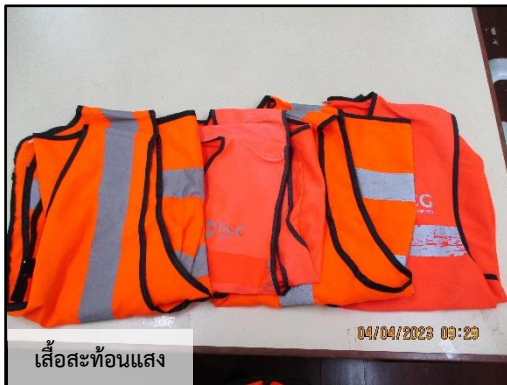
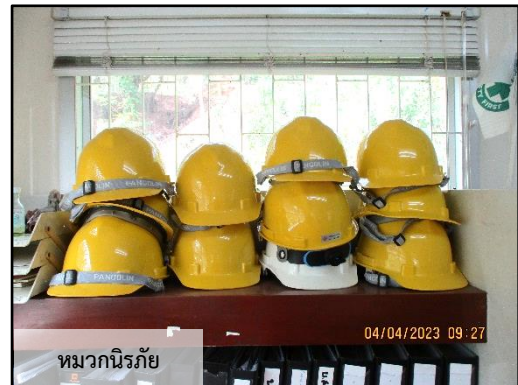
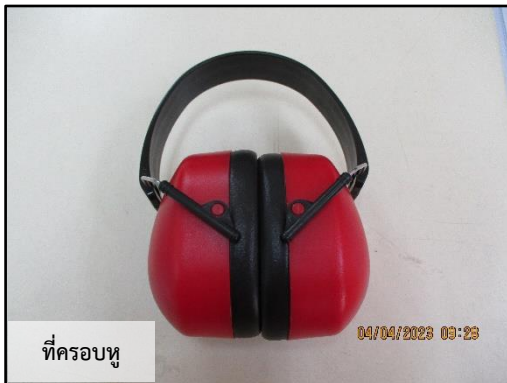
ภาพที่ 2.6 อุปกรณ์ป้องกันอันตรายส่วนบุคคลสำรอง

มาตรการป้องกันและแก้ไขผลกระทบสิ่งแวดล้อม	รายละเอียดการปฏิบัติตามมาตรการฯ	ปัญหา อุปสรรค ที่ไม่สามารถปฏิบัติตามมาตรการ และแนวทางแก้ไข	ภาพถ่าย/เอกสารประกอบผลการปฏิบัติตามมาตรการฯ
<p>1. มาตรการที่เสนอไว้ในรายงานการวิเคราะห์ผลกระทบสิ่งแวดล้อม (ต่อ)</p> <p>1.5 จัดหาอุปกรณ์ป้องกันอันตรายส่วนบุคคลให้คนงานสวมใส่ให้เหมาะสมตามประเภทของงาน และตรวจสอบสภาพของพนักงานและคนงานอย่างน้อยปีละ 2 ครั้ง</p>	<p>- โครงการฯ ได้จัดหาอุปกรณ์ป้องกันอันตรายส่วนบุคคลให้เหมาะสมตามประเภทของการทำงาน พร้อมทั้งกำหนดให้พนักงานต้องสวมใส่ในขณะปฏิบัติงานทุกคน รวมทั้งได้จัดเตรียมอุปกรณ์ป้องกันอันตรายส่วนบุคคลสำรองไว้อย่างเพียงพอ เพื่อให้พนักงานสามารถเบิกใช้ได้ตลอดเวลา นอกจากนี้ทางโครงการฯ ยังได้จัดให้มีการตรวจสอบสภาพพนักงาน โดยร่วมกับโครงการเหมืองแร่โพสิฟิไลต์ โดยวิธีเหมืองหาบ ของบริษัทปูนซิเมนต์ไทย จำกัด (มหาชน) ประทานบัตรที่ 8258/15777 โดยได้ดำเนินการตรวจสอบสภาพ ระหว่างเดือนมกราคม-มิถุนายน 2566 เมื่อวันที่ 15 มิถุนายน 2566 โดยโรงพยาบาลเกษมราษฎร์ จังหวัดสระบุรี ซึ่งเป็นการตรวจสอบสภาพของพนักงานผู้รับเหมาทั้งหมด มีจำนวนผู้เข้าตรวจสอบสภาพทั้งสิ้น 8 คน และจากผลการตรวจสอบสภาพ พบว่า ส่วนใหญ่พนักงานมีสุขภาพปกติ โดยมีผลการตรวจสอบสภาพดังนี้</p> <ol style="list-style-type: none"> 1. การตรวจสอบสมรรถภาพการทำงานของปอด อยู่ในเกณฑ์ปกติร้อยละ 75.00 2. การตรวจสอบสมรรถภาพการได้ยิน <ul style="list-style-type: none"> - ที่ความถี่ 500, 1000, 2000 Hz อยู่ในเกณฑ์ปกติร้อยละ 75.00 - ที่ความถี่ 3000-6000 Hz อยู่ในเกณฑ์ปกติร้อยละ 50.00 	-	<p>- เอกสารแนบที่ 3.2 ผลการตรวจสอบสภาพและตัวอย่างผลการตรวจสอบสภาพของพนักงาน ระหว่างเดือนมกราคม-มิถุนายน 2566</p> <p>- ภาพที่ 2.6 อุปกรณ์ป้องกันอันตรายส่วนบุคคลสำรอง</p>

เสื้อสะท้อนแสง

หมวกนิรภัย

ที่ครอบหู

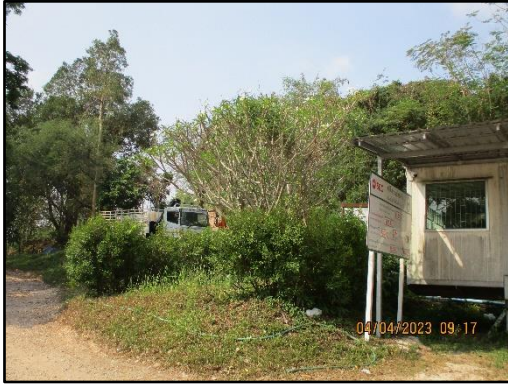
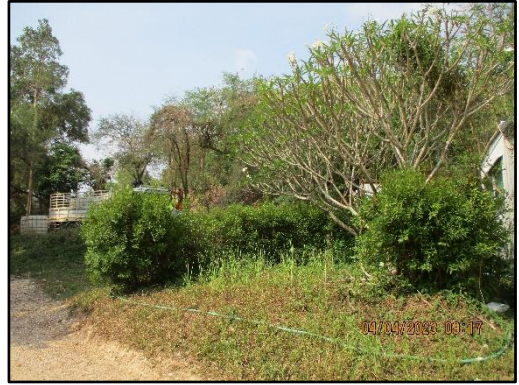
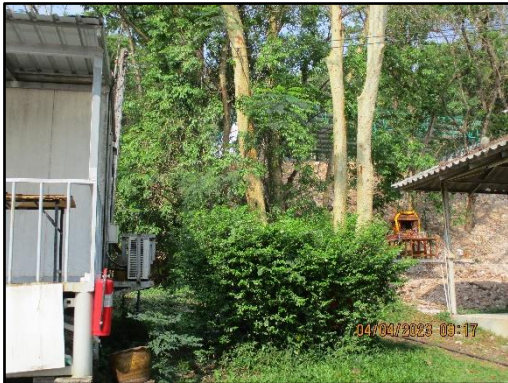
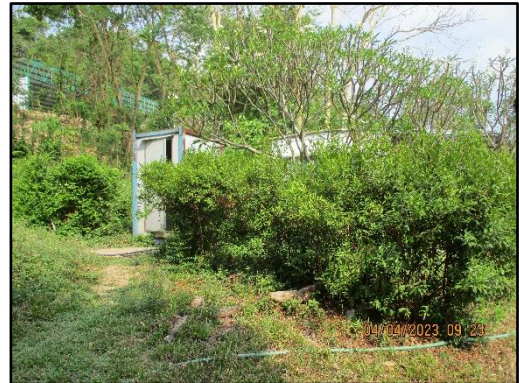
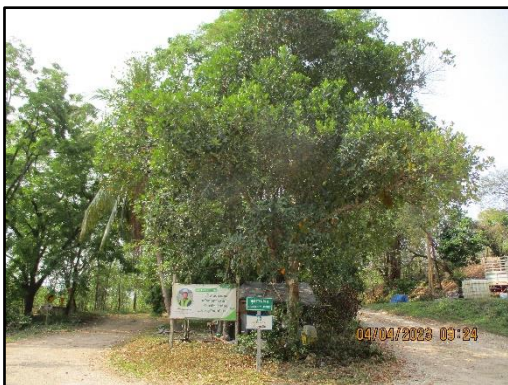
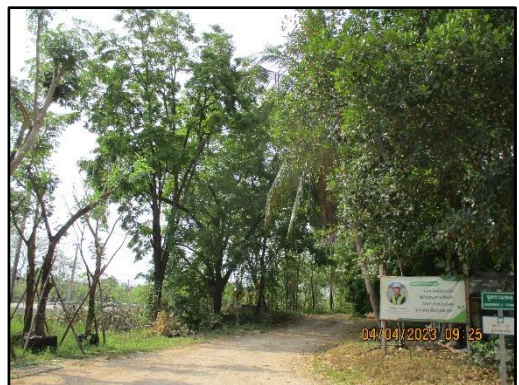
ภาพที่ 2.7 การปลูกต้นไม้โดยรอบพื้นที่โครงการ

มาตรการป้องกันและแก้ไขผลกระทบสิ่งแวดล้อม	รายละเอียดการปฏิบัติตามมาตรการฯ	ปัญหา อุปสรรค ที่ไม่สามารถปฏิบัติตามมาตรการ และแนวทางแก้ไข	ภาพถ่าย/เอกสารประกอบผลการปฏิบัติตามมาตรการฯ
<p>2. มาตรการที่กำหนดโดยสำนักงานนโยบายและแผนทรัพยากรธรรมชาติและสิ่งแวดล้อม</p> <p>2.1 ในการตัดถนนที่จะขึ้นไปยังพื้นที่หน้าเหมือง ให้ตัดได้เฉพาะด้านทิศใต้และทิศตะวันตกเฉียงใต้ของแปลงคำขอประทานบัตรเท่านั้น</p>	<p>- โครงการฯ ได้ตัดถนนที่จะขึ้นไปยังพื้นที่หน้าเหมือง บริเวณด้านทิศใต้ของพื้นที่ประทานบัตร และปรับปรุงสภาพเส้นทางคมนาคมให้อยู่ในสภาพที่ใช้การได้ดีอยู่เสมอ รวมทั้งจัดให้มีป้ายจราจรเพื่อควบคุมรถที่วิ่งเข้า-ออกภายในพื้นที่โครงการอีกด้วย</p>	-	<p>- ภาพที่ 2.4 ป้ายจราจร และป้ายเตือนอันตรายภายในพื้นที่โครงการ</p> <p>- ภาพที่ 2.5 สภาพเส้นทางคมนาคมภายในพื้นที่โครงการ</p>
<p>2.2 ให้เว้นพื้นที่ทำเหมืองตามแผนผังโครงการโดยเฉพาะบริเวณด้านทิศตะวันออกเฉียงเหนือ พร้อมทั้งให้ปลูกต้นไม้เสริมภายในพื้นที่โครงการที่ไม่มีการเปิดทำเหมือง และโดยรอบบริเวณที่เก็บเตรียมไว้เพื่อเก็บน้ำขุนขึ้นเพื่อป้องกันผลกระทบที่จะเกิดจากการทำเหมืองทั้งฝุ่นละออง เสียง และทัศนียภาพ</p>	<p>- โครงการฯ มีการปลูกต้นไม้โดยรอบพื้นที่โครงการเพื่อป้องกันผลกระทบด้านทัศนียภาพ เสียง และฝุ่นละอองจากการทำเหมืองของโครงการ และทำการติดตามการเจริญเติบโตเป็นระยะอย่างต่อเนื่อง</p>	-	<p>- ภาพที่ 2.7 การปลูกต้นไม้โดยรอบพื้นที่โครงการ</p>

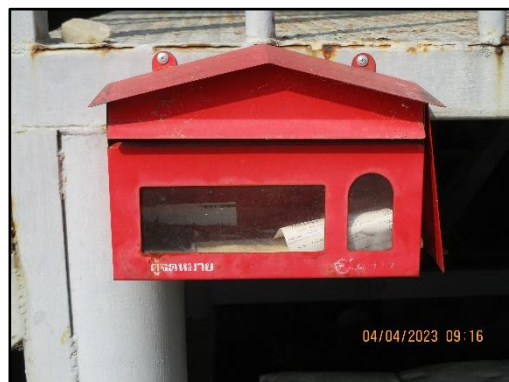
ภาพที่ 2.8 ตู้รับเรื่องร้องเรียนบริเวณหน้าเหมือง

มาตรการป้องกันและแก้ไขผลกระทบสิ่งแวดล้อม	รายละเอียดการปฏิบัติจริงตามมาตรการฯ	ปัญหา อุปสรรค ที่ไม่สามารถปฏิบัติตามมาตรการ และแนวทางแก้ไข	ภาพถ่าย/เอกสารประกอบผลการปฏิบัติตามมาตรการฯ
<p>2. มาตรการที่กำหนดโดยสำนักงานนโยบายและแผนทรัพยากรธรรมชาติและสิ่งแวดล้อม (ต่อ)</p> <p>2.4 ให้ดำเนินการปลูกไม้ยืนต้นโตเร็ว เสริมในพื้นที่ที่เว้นการทำเหมืองโดยวิธีการปลูกให้มีระยะ 2x2 เมตร ภายในระยะเวลา 2 ปี หลังจากได้เริ่มเปิดทำเหมืองแร่แล้ว รวมทั้งให้มีการบำรุงรักษาดูแลต้นไม้เหล่านั้นให้มีความเจริญเติบโตที่ดี</p>	<p>- โครงการฯ มีการปลูกต้นไม้โดยรอบพื้นที่โครงการ และปลูกเพิ่มเติมบริเวณพื้นที่เว้นการทำเหมือง เพื่อป้องกันผลกระทบด้านทัศนียภาพเสียง และฝุ่นละอองจากการทำเหมืองของโครงการ และทำการติดตามการเจริญเติบโตเป็นระยะอย่างต่อเนื่อง</p>	-	<p>- ภาพที่ 2.7 การปลูกต้นไม้โดยรอบพื้นที่โครงการ</p>
<p>2.5 หากได้รับการร้องเรียนจากราษฎรที่อาศัยอยู่บริเวณใกล้เคียงว่าได้รับความเดือดร้อนรำคาญจากการดำเนินโครงการ หรือสาธารณสมบัติได้รับความเสียหายจากกิจกรรมเหมืองแร่และสำนักงานนโยบายและแผนทรัพยากรธรรมชาติและสิ่งแวดล้อมได้ตรวจพบว่า ไม่ปฏิบัติตามมาตรการที่กำหนดไว้ ผู้ถือประทานบัตรจะต้องยินยอมยุติการทำเหมืองตามคำสั่งของทางราชการแล้วแก้ไขเหตุแห่งความเดือดร้อนให้เสร็จสิ้นก่อนที่จะดำเนินการต่อไป</p>	<p>- ปัจจุบันโครงการฯ ยังไม่ได้รับข้อร้องเรียนจากราษฎรที่อาศัยอยู่ในบริเวณใกล้เคียงว่าได้รับความเดือดร้อนรำคาญ หรือสาธารณสมบัติได้รับความเสียหายจากการดำเนินกิจกรรมการทำเหมืองของโครงการ</p>	-	<p>- เอกสารแนบที่ 2.2 แผนผังแสดงขั้นตอนการตรวจสอบและแก้ไขปัญหาข้อร้องเรียน</p> <p>- ภาพที่ 2.8 ตู้รับเรื่องร้องเรียนบริเวณหน้าเหมือง</p>
