รายงานผลการปฏิบัติตามมาตรการป้องกันและแก้ไขผลกระทบสิ่งแวดล้อม  
และมาตรการติดตามตรวจสอบผลกระทบสิ่งแวดล้อม  
(ระยะดำเนินการ)  
ระหว่างเดือน มกราคม - มิถุนายน พ.ศ. 2566

# THE LAKES CONDOMINIUM

โครงการ ไรมอน ทาวเวอร์ ปัจจุบันเปลี่ยนชื่อเป็น โครงการ เดอะ เลคส์  
เจ้าของโครงการ นิติบุคคลอาคารชุด เดอะ เลคส์  
เลขที่ 123 ถนน รัชดาภิเษก แขวง คลองเตย เขตคลองเตย กรุงเทพมหานคร  
โทรศัพท์ 02-2612249-50

กรกฎาคม 2566

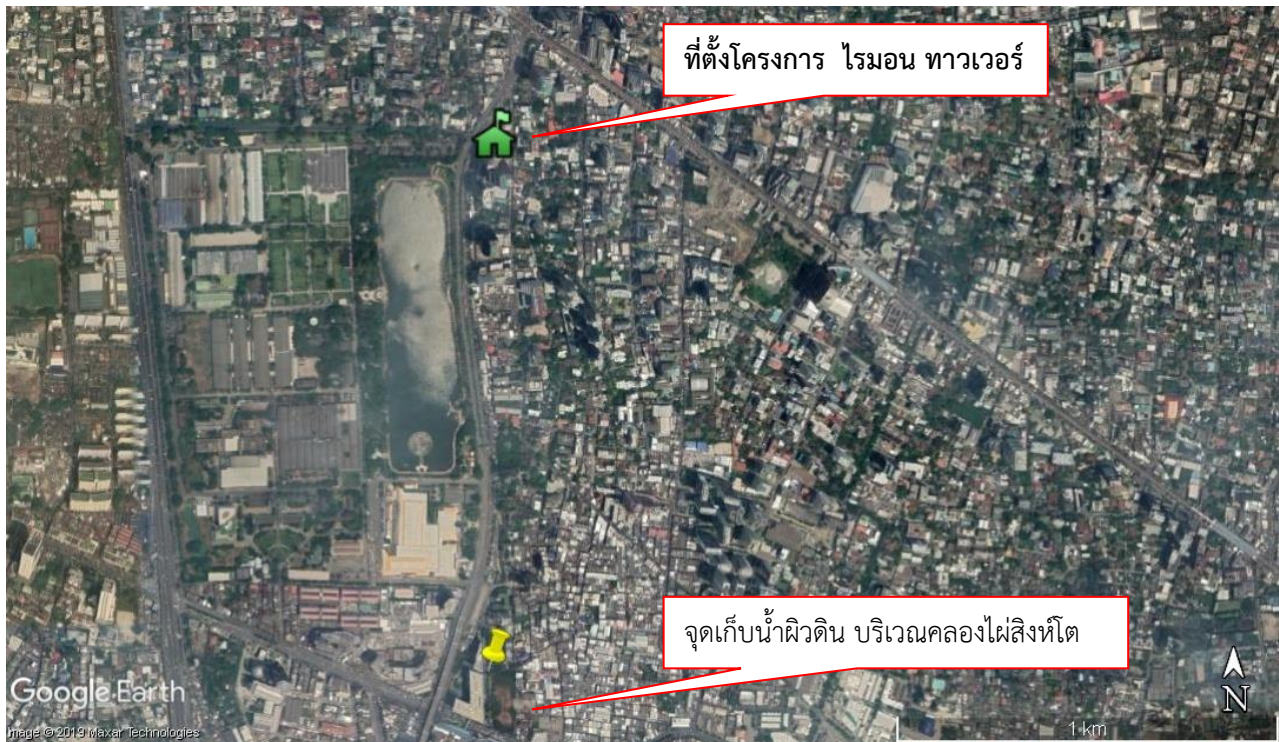
ภาพที่ 3.5.3-1 แสดงที่ตั้งโครงการและจุดเก็บตัวอย่างคุณภาพน้ำผิวดิน

จากการตรวจวัดคุณภาพน้ำผิวดิน บริเวณคลองไผ่สิงโต เมื่อวันที่ 29 เมษายน 2566 พบว่ามี **ค่า BOD, DO, Ammonia Nitrogen, Fecal Coliform bacteria และ Total Coliform bacteria สูงกว่ามาตรฐาน** ตามประกาศคณะกรรมการสิ่งแวดล้อมแห่งชาติ ฉบับที่ 8 (พ.ศ. 2537) ออกตามความในพระราชบัญญัติส่งเสริมและรักษา คุณภาพสิ่งแวดล้อมแห่งชาติ พ.ศ. 2535 เรื่อง กำหนดมาตรฐานคุณภาพน้ำในแหล่งน้ำผิวดิน (ประเภท 3 เพื่อการเกษตร) ทั้งนี้ น่าจะเกิดจากคลองไผ่สิงโตเป็นแหล่งรองรับน้ำทิ้งจากชุมชนที่อยู่โดยรอบ
