## บทที่ 2

### ผลการดำเนินการตามมาตรการป้องกันและแก้ไขผลกระทบสิ่งแวดล้อม

โครงการโรงแรมบันยันทรี กระบี่ (ทับแขก) ตั้งอยู่เลขที่ 279 หมู่ที่ 3 ตำบลหนองทะเล อำเภอเมืองกระบี่ จังหวัดกระบี่ ปัจจุบันเปิดดำเนินการภายใต้ชื่อโรงแรมบันยันทรี กระบี่ โดยบริษัท อันตามัน รีสอร์ท แอสเสท จำกัด โครงการเป็นโครงการประกอบกิจการประเภทโรงแรม ประกอบด้วยอาคารทั้งสิ้น จำนวน 25 อาคาร มีห้องพักรวม ทั้งสิ้น 72 ห้องพัก (81 ห้องนอน) แบ่งเป็นอาคารห้องพัก 13 อาคาร และอาคารส่วนบริการ 12 อาคาร ตั้งอยู่บน ขนาดที่ดิน 26-0-90.1 ไร่ หรือ 41,960.40 ตารางเมตรทั้งนี้ โครงการเข้าข่ายที่จะต้องศึกษาและจัดทำรายงานการวิเคราะห์ผลกระทบสิ่งแวดล้อม ซึ่งโครงการได้ดำเนินการจัดทำรายงานฯ ส่งให้ สผ. พิจารณาจนได้รับความเห็นชอบ แล้วตาม หนังสือที่ ทส 1009.5/5261 ลงวันที่ 1 พฤษภาคม 2560 โดย หนังสือเห็นชอบได้กำหนดมาตรการป้องกัน และแก้ไขผลกระทบสิ่งแวดล้อมและมาตรการติดตามตรวจสอบผลกระทบสิ่งแวดล้อม เพื่อเป็นแนวทางให้โครงการปฏิบัติรวมไปถึงเสนอรายงานผลการปฏิบัติตามมาตรการฯ ต่อหน่วยงานอนุญาต และหน่วยงานที่เกี่ยวข้อง รวมทั้ง สำนักงานนโยบายและแผนทรัพยากรธรรมชาติและสิ่งแวดล้อม (สผ.) ทุก 6 เดือนนั้น

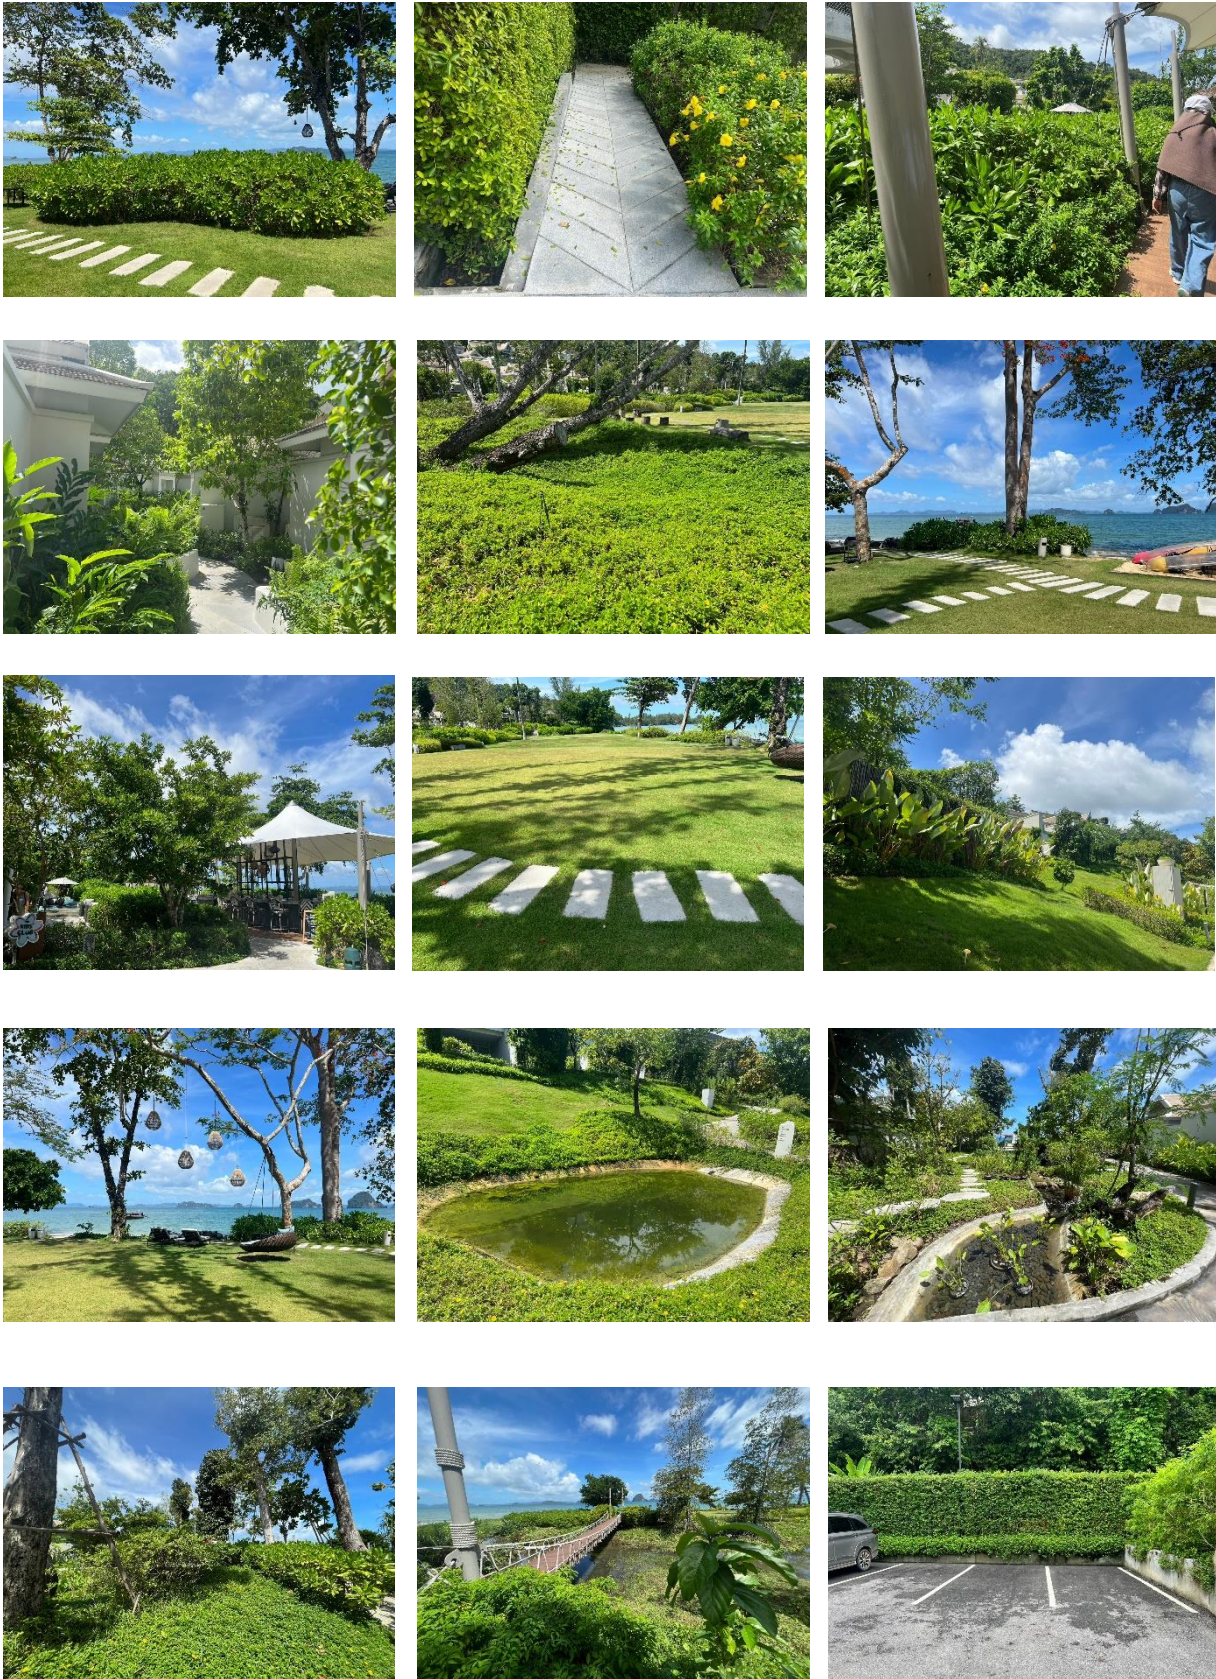
1.ทรัพยากรสิ่งแวดล้อมทางกายภาพ				
1.1 สภาพภูมิประเทศ	-	-	-	-
1.2 ทรัพยากรดินและ การเกิดดินถล่ม	1. จัดให้มีพื้นที่สีเขียว ร้อยละ 57.96 โดยการปลูกหญ้าไม้พุ่ม และไม้ยืนต้นปกคลุมดินในพื้นที่โครงการ	✓	โครงการจัดให้มีพื้นที่สีเขียวโดยการปลูกหญ้าไม้พุ่ม และ ไม้ยืนต้นปกคลุมดินในพื้นที่โครงการ	ปฏิบัติตามมาตรการ  ภาพที่ 2-1 พื้นที่สีเขียว ภายในโครงการ

5. โครงการจัดให้มีพื้นที่สีเขียวคลุมดิน 24,322 ตร.ม. หรือประมาณร้อยละ 57.96 ของพื้นที่โครงการ	✓ โครงการจัดให้มีพื้นที่สีเขียวโดยการปลูกหญ้าไม้พุ่ม และไม้ยืนต้นปกคลุมดินในพื้นที่โครงการ	ปฏิบัติตามมาตรการ	ภาพที่ 2-1 พื้นที่สีเขียวภายในโครงการ

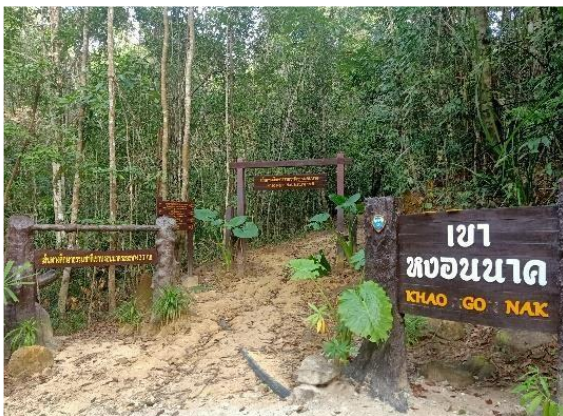
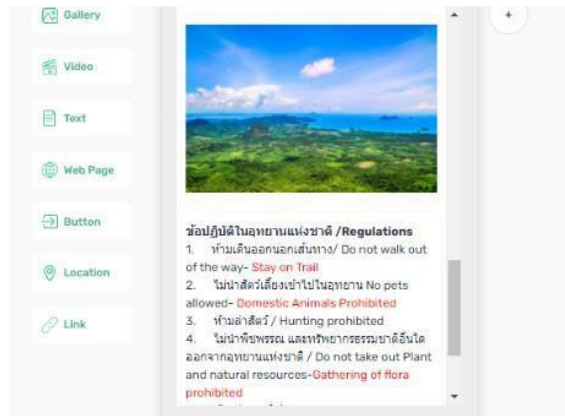
2. ประชาสัมพันธ์หรือแจ้งให้ทราบถึงข้อควรปฏิบัติตามกฎระเบียบของทางอุทยานฯกำหนดไว้อย่างเคร่งครัด	✓ โครงการมีการประชาสัมพันธ์หรือแจ้งให้ทราบถึงข้อควรปฏิบัติตามกฎระเบียบของทางอุทยานฯ กำหนดไว้อย่างเคร่งครัด	ปฏิบัติตามมาตรการ	ภาพที่ 2-8 ประชาสัมพันธ์แหล่งท่องเที่ยวใกล้กับโครงการ

5. กำหนดกิจกรรมการเดินป่าศึกษาธรรมชาติเป็นทางเลือก หนึ่งในการทำกิจกรรมระหว่างการเข้าพักโครงการ เพื่อส่งเสริม การท่องเที่ยว	✓ โครงการมีการจัดกิจกรรมการเดินป่าศึกษาธรรมชาติ เป็นทางเลือกหนึ่งในการทำกิจกรรมระหว่างการเข้าพัก โครงการ	ปฏิบัติตามมาตรการ	ภาพที่ 2-8 ประชาสัมพันธ์ แหล่งท่องเที่ยว ใกล้กับ โครงการ

ทางเข้าอุทยาน ป้ายระยะเวลาเปิดปิด

เส้นทางศึกษาธรรมชาติ

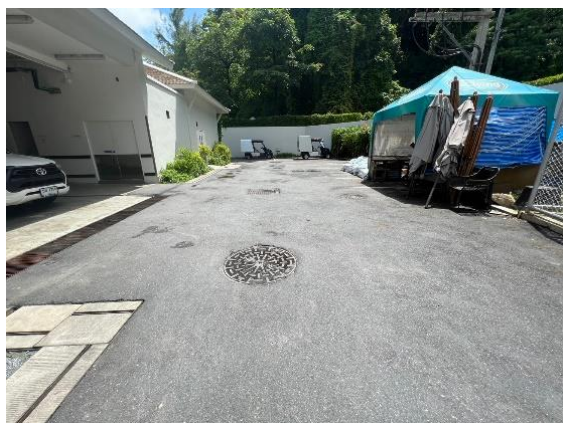
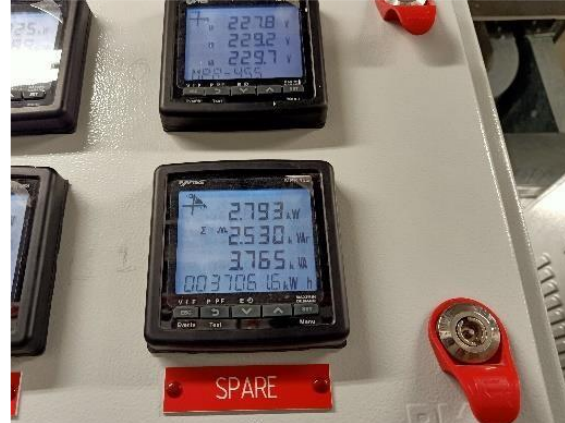
ภาพที่ 2-9 ระบบบำบัดน้ำเสียของโครงการ

2.2 นิเวศวิทยาทาง น้ำ	1. โครงการจัดให้มีระบบบำบัดน้ำเสียชนิดเติมอากาศเลี้ยง ตะกอนเวียนกลับ (Aeration Activated Sludge Process, A/S) บริเวณชั้นใต้ดินอาคาร 5 เพื่อรองรับน้ำเสียทั้งหมดที่ เกิดขึ้นในโครงการ 88.70 ลบ.ม./วัน โดยระบบบำบัดน้ำเสีย จำนวน 1 ชุด สามารถรองรับน้ำ เสียได้ 120 ลบ.ม./วัน และมี ประสิทธิภาพในการบำบัดให้ค่า BOD (ออก) 20 มก./ล.	✓ โครงการมีการเปลี่ยนที่ตั้งระบบบำบัดน้ำเสียจากชั้นใต้ ดินอาคาร 5 (ปัจจุบันเรียกอาคาร C) ไปอยู่บริเวณ ด้านข้างอาคาร 2 (ปัจจุบันเรียกอาคาร BOH) โดยเป็น ระบบบำบัดน้ำเสียแบบเติมอากาศเลี้ยงตะกอนเวียน กลับ (AS) และจัดให้มีระบบนำน้ำที่ผ่านการบำบัดแล้ว มารดน้ำต้นไม้	ปฏิบัติตามมาตรการ	ภาพที่ 2-9 ระบบบำบัดน้ำ เสียของโครงการ

ที่ตั้งของระบบบำบัดน้ำเสีย

มิเตอร์ไฟฟ้าของระบบบำบัดน้ำเสีย

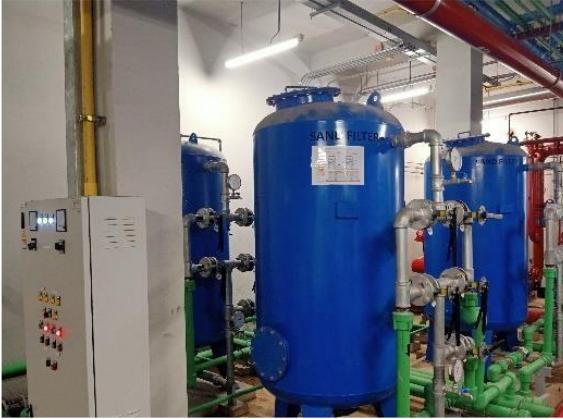
2. น้ำทิ้งของโครงการที่ผ่านการบำบัดแล้ว จะนำไปใช้รดน้ำ ต้นไม้ภายในพื้นที่โครงการด้วยการรดน้ำแบบก๊อกสนาม โดย โครงการสามารถนำน้ำเสียที่ผ่านการบำบัดแล้วมาใช้ประโยชน์ โดยการรดน้ำต้นไม้ภายในพื้นที่โครงการได้ทั้งหมด ไม่มีการ ปล่อยออกสู่สาธารณะ (Zero Discharge)	✓ โครงการจัดให้มีระบบนำน้ำที่ผ่านการบำบัดแล้วมารด น้ำต้นไม้แบบน้ำหยด และแบบสปริงเกอร์	ปฏิบัติตามมาตรการ	ภาพที่ 2-9 ระบบบำบัดน้ำ เสียของโครงการ

ระบบน้ำทิ้งที่ผ่านการบำบัดมารดน้ำต้นไม้

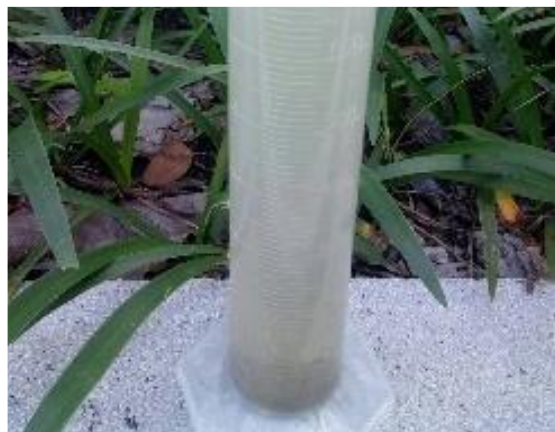
ภาพที่ 2-9 (ต่อ) ระบบบำบัดน้ำเสียของโครงการ

ตรวจวัดค่า SV<sub>30</sub>

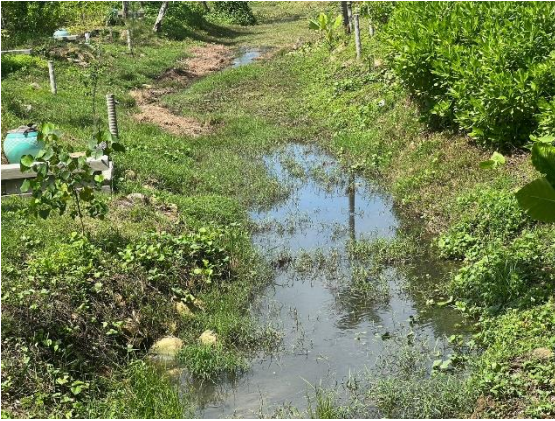
6. โครงการจะแสดงขอบเขตของห้วยสาธารณประโยชน์(ห้วยทับแขก) ให้ชัดเจน โดยการปลูกไม้พุ่มตลอดแนว และไม่นำมาใช้ประโยชน์ส่วนตน	✓ โครงการมีการแสดงขอบเขตของห้วยทับแขก โดยมีการปลูกต้นไม้เป็นแนวโดยไม่ได้ห้ามบุคคลภายนอกเข้ามาใช้น้ำแต่อย่างใด	ปฏิบัติตามมาตรการ	ภาพที่ 2-10 ห้วยทับแขกที่ไหลผ่านในโครงการ

บริเวณห้วยทับแขกที่ไหลผ่านโครงการ

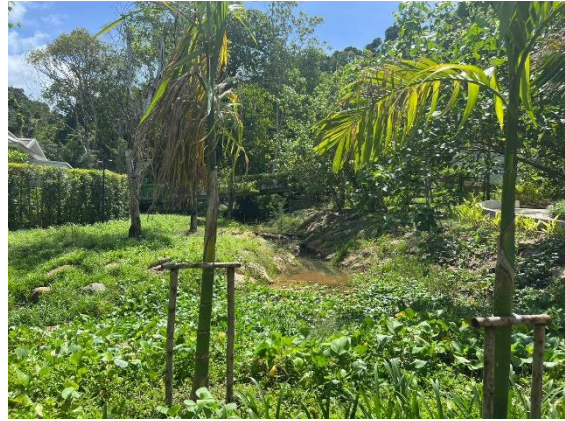
2.2 นิเวศวิทยาทาง น้ำ	8. จัดให้มีการปลูกไม้พุ่ม ได้แก่ ต้นข่อย ตามแนวเขตที่ดิน และปลูกต้นไม้ ได้แก่ ต้นมะพร้าว ต้นสนทะเล ต้นนนทรีป่า ต้นกระติง ต้น สาเก และต้นจิกทะเล เพื่อเป็นแนวรั้ว Buffer บริเวณพื้นที่ติดห้วยสาธารณะโยชน์ (ห้วยทับแขก) โดยปลูก ต้นข่อย	✓ โครงการมีการแสดงขอบเขตของห้วยทับแขก โดยมีการ ปลูกต้นไม้เป็นแนวโดยไม่ได้ห้ามบุคคลภายนอกเข้ามาใช้ น้ำแต่อย่างใด	ปฏิบัติตามมาตรการ	ภาพที่ 2-10 ห้วยทับแขก ที่ไหลผ่านในโครงการ

ปลูกต้นไม้กันแนวเขตกับห้วยทับแขก

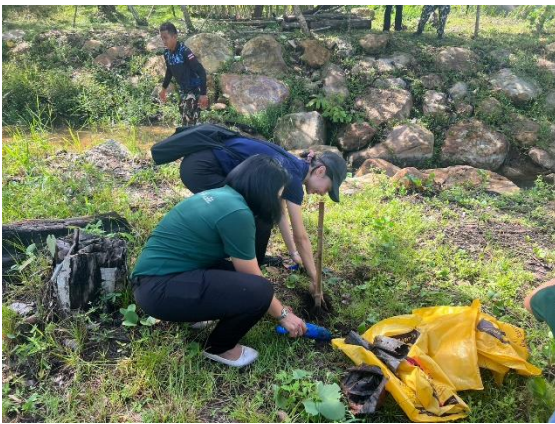
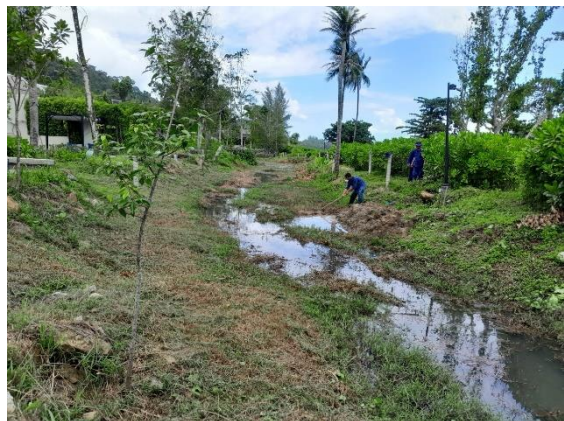
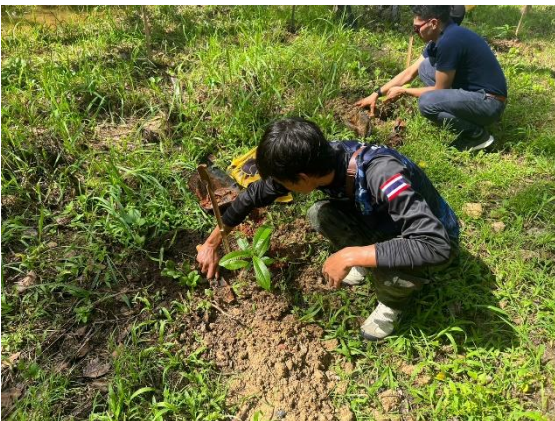
ภาพที่ 2-10 ห้วยทับแขกที่ไหลผ่านในโครงการ

การดูแลภูมิทัศน์ บริเวณห้วยทับแขก

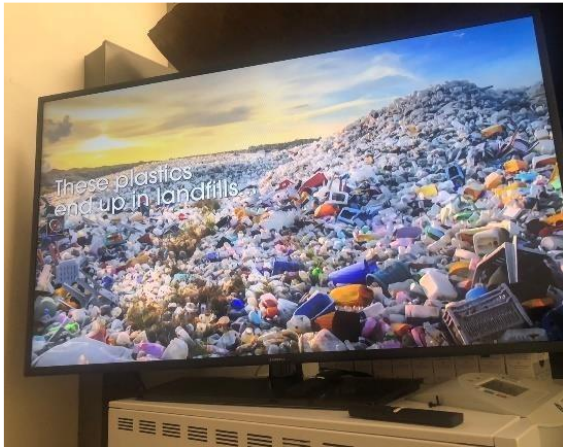
3. รณรงค์ให้ผู้เข้าพักอาศัยทิ้งขยะลงถังรองรับมูลฝอยที่ โครงการจัดเตรียมให้เท่านั้น โดยแยกเป็นขยะเปียก ขยะแห้ง ขยะอันตราย และขยะรีไซเคิล	✓ โครงการมีการแจกมือถือที่มี Application รณรงค์เรื่อง การจัดการขยะให้กับผู้ที่มาเข้าพักทุกห้อง	ปฏิบัติตามมาตรการ	ภาพที่ 2-11 การจัดการ ขยะของโครงการ

Application รณรงค์เรื่องการจัดการขยะ

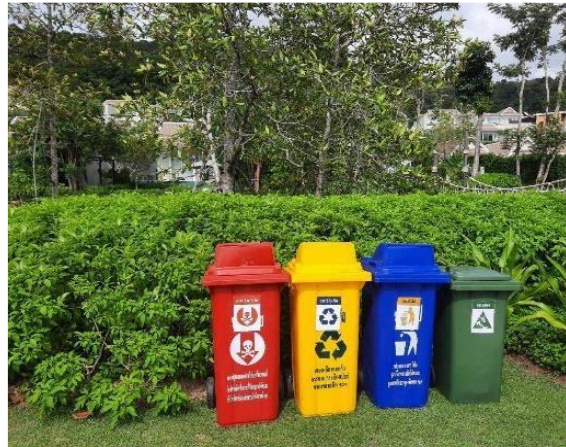
2. จัดให้มีถังขยะบริเวณพื้นที่ก่อสร้างขนาด 240 ลิตร จำนวน 12 ถัง แยกเป็นถังขยะเปียกและถังขยะแห้งอย่างละ 4 ถัง ถัง ขยะรีไซเคิล และขยะอันตราย อย่างละ 2 ถัง ปริมาตรกักเก็บ ของถังขยะรวม 2,880 ลิตร ซึ่งสามารถรองรับขยะมูลฝอยได้ มากกว่า 6 วัน	✓ ในช่วงก่อสร้าง โครงการได้จัดให้มี 240 ลิตร จำนวน 12 ถัง แยกเป็นถังขยะเปียกและถังขยะแห้งอย่างละ 4 ถัง ถังขยะรีไซเคิลและขยะอันตราย อย่างละ 2 ถัง ปัจจุบัน จัดให้มีห้องพักขยะรวมของโครงการไว้ใต้อาคาร 2	ปฏิบัติตามมาตรการ	ภาพที่ 2-11 การจัดการ ขยะของโครงการ

ถังขยะ 4 ประเภท บริเวณพื้นที่ส่วนกลาง

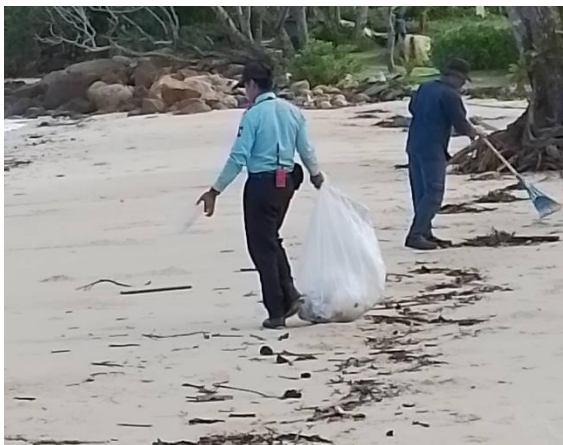
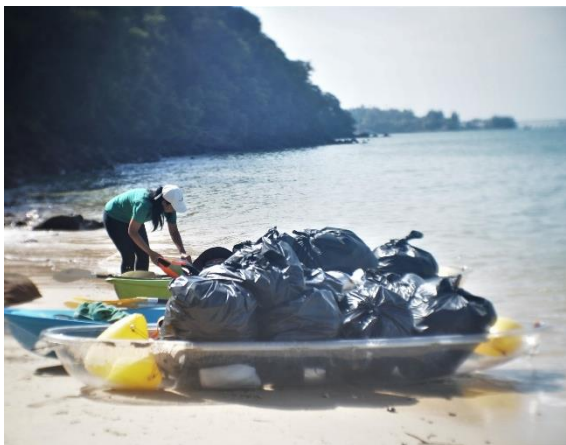
ภาพที่ 2-12 เจ้าหน้าที่ทำความสะอาดทับแขก

2.3 นิเวศวิทยาทาง ทะเล (ต่อ)	4. จัดให้พนักงานคอยดูแลเก็บขยะและทำความสะอาดบริเวณ หน้าหาดทับแขกเป็นประจำ	✓ โครงการจัดให้มีเจ้าหน้าที่คอยดูแลเก็บขยะและทำความสะอาดบริเวณหน้าหาดทับแขกเป็นประจำ	ปฏิบัติตามมาตรการ	ภาพที่ 2-12 เจ้าหน้าที่ทำความสะอาดหาดทับแขก

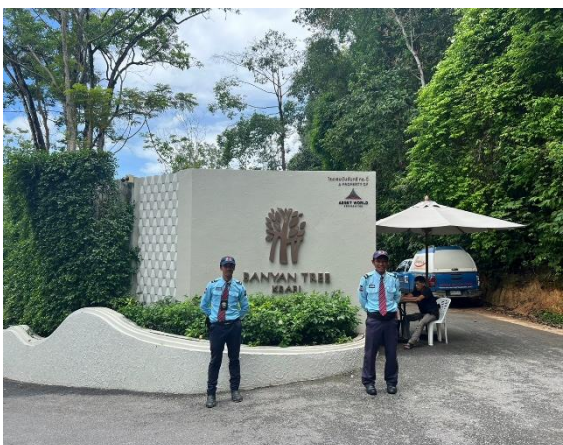
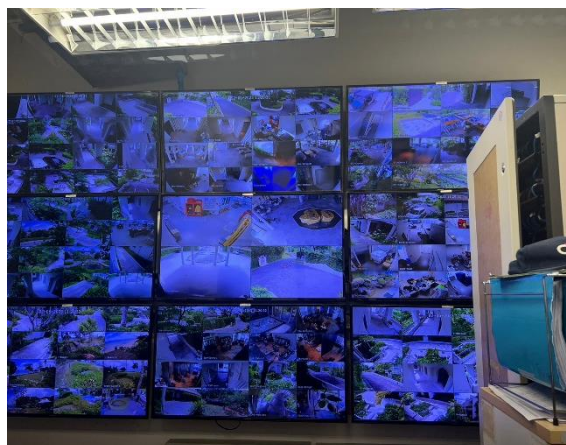
ภาพที่ 2-13 การรักษาความปลอดภัยของโครงการ

6. จัดให้มีเจ้าหน้าที่รักษาความปลอดภัยแก่ผู้พักอาศัยใน โครงการ	✓ โครงการจัดให้มีเจ้าหน้าที่รักษาความปลอดภัยแก่ผู้พัก อาศัยในโครงการตลอด 24 ชั่วโมง	ปฏิบัติตามมาตรการ	ภาพที่ 2-13 การรักษา ความปลอดภัยของ โครง การ

3. ควบคุมการจราจรบริเวณทางเข้า-ออกพื้นที่โครงการโดยจัด ให้มีเจ้าหน้าที่รักษาความปลอดภัยคอยควบคุมและตรวจรถ เข้า-ออกตลอดเวลา	✓ โครงการจัดให้มีเจ้าหน้าที่อำนวยความสะดวกบริเวณ ทางเข้า-ออกของโครงการ	ปฏิบัติตามมาตรการ	ภาพที่ 2-13 การรักษา ความปลอดภัยของ โครงการ

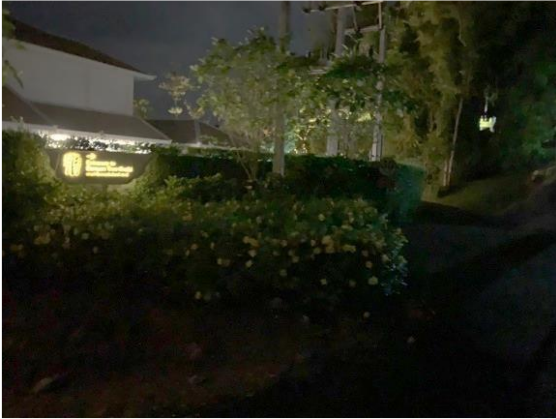
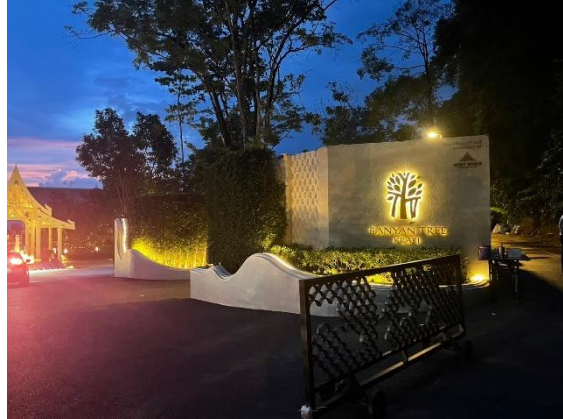
4. จัดให้มีระบบไฟฟ้าส่องสว่างบริเวณทางเข้า-ออกโครงการ และทางจราจรให้เพียงพอ	✓ โครงการจัดให้มีระบบไฟฟ้าส่องสว่างบริเวณทางเข้า- ออกโครงการและทางจราจรภายในโครงการ	ปฏิบัติตามมาตรการ	ภาพที่ 2-14 ไฟส่องสว่าง ภายในโครงการในเวลา กลางคืน

ไฟส่องสว่าง ทางเข้า-ออก โครงการ

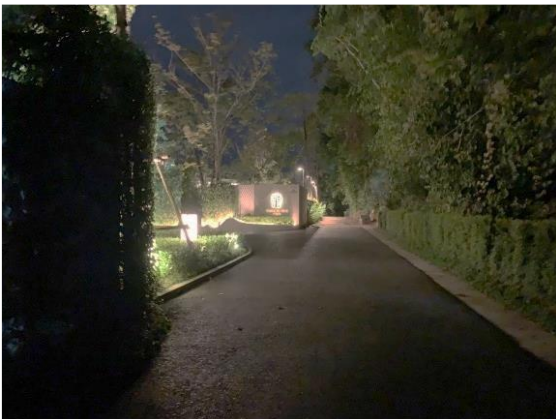
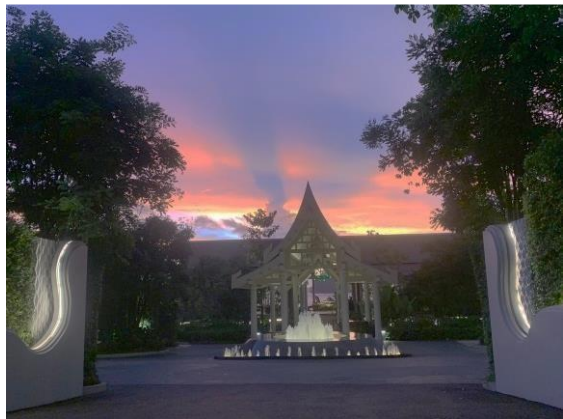
ภาพที่ 2-14 ไฟส่องสว่างภายในโครงการในเวลากลางคืน

ไฟส่องสว่างโครงการในเวลากลางคืน

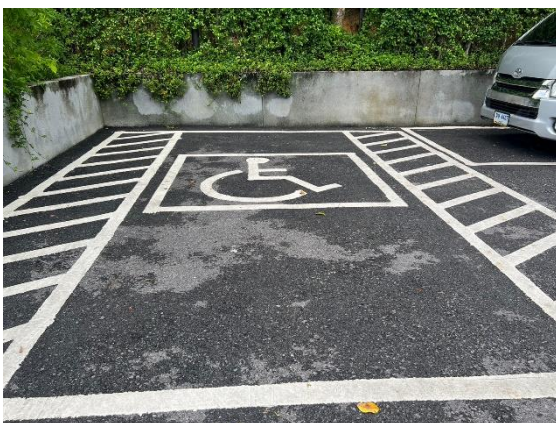
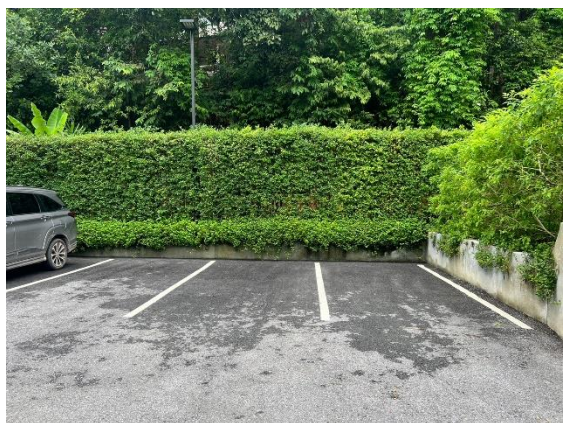
ภาพที่ 2-15 ที่จอดรถภายในโครงการ

5. จัดให้มีที่จอดรถยนต์จำนวน 75 คัน เพื่อเป็นการป้องกัน ไม่ให้เกิดของผู้พักอาศัยในโครงการจอดกีดขวางเส้นทาง การจราจรภายนอกโครงการ	✓ โครงการจัดให้มีที่จอดรถสำหรับผู้เข้ามาใช้บริการ	ปฏิบัติตามมาตรการ	ภาพที่ 2-15 ที่จอดรถ ภายในโครงการ

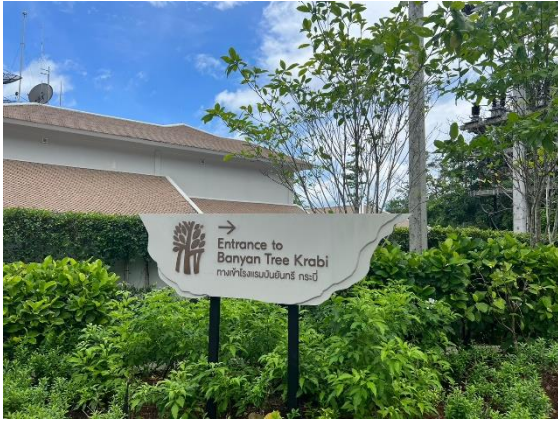
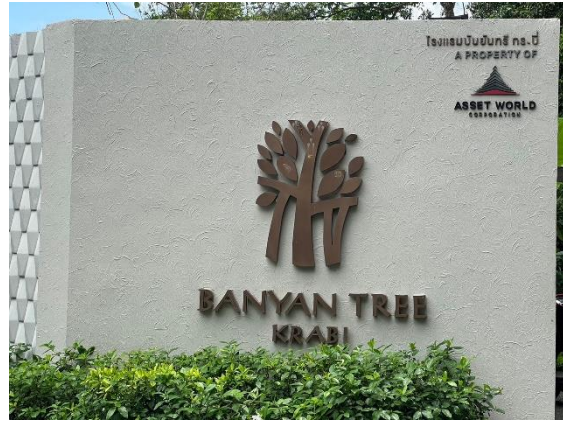
ภาพที่ 2-16 ป้ายชื่อโครงการที่สามารถมองเห็นได้แต่ไกล

7. ติดตั้งป้ายโครงการ ลูกศรแสดงทิศทางบริเวณเข้า-ออก โครงการที่สามารถมองเห็นได้ชัดเจนและในระยะทางที่จะ ชะลอรถได้ทันก่อนเข้าสู่โครงการได้อย่างปลอดภัย	✓ โครงการมีการติดตั้งป้ายชื่อโครงการให้สามารถมองเห็น ได้แต่ไกล และชะลอรถเพื่อเข้าสู่โครงการได้อย่าง ปลอดภัย	ปฏิบัติตามมาตรการ	ภาพที่ 2-16 ป้ายชื่อโครง การที่สามารถ มองเห็นได้ แต่ไกล

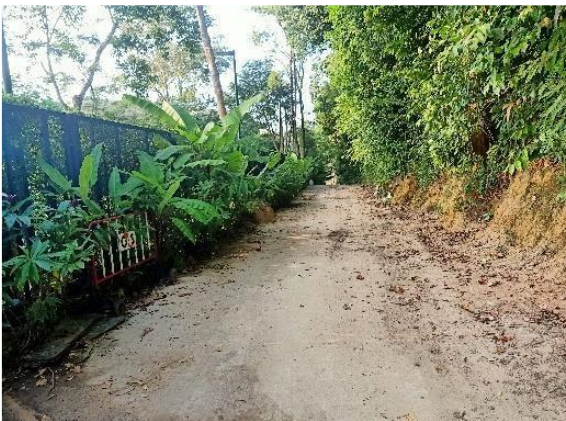
3.2 การคมนาคม ขนส่ง (ต่อ)	8. โครงการกับประสานขออนุญาตในการดำเนินการปรับปรุง ถนนสาธารณะที่ติดกับโครงการตลอดแนวเขตที่ดินของ โครงการจากสาม แยกทางหลวงชนบทสายบ้านคลองม่วงถึงบ้านทับ แขกตัดกับถนน สายบ้านทับแขกถึงบ้านคลองทรายถึง ห้วยสาธารณะประโยชน์ (ห้วย ทับแขก) และก่อสร้างท่อ คสล. สี่เหลี่ยมบริเวณภายในโครงการขนาด ความกว้าง1.20x1.20 ม. ความลึก 2.0ม. เพื่อรวบรวมน้ำที่ซึมบริเวณ ถนน สาธารณประโยชน์ฝั่งโครงการให้รายได้ตามปกติสูงห้วย สาธารณประโยชน์ (ห้วยทับแขก) เช่นเดิม	✓ โครงการได้รับอนุญาตให้ปรับปรุงถนนสาธารณะจาก สามแยกทางหลวงชนบทสายบ้านคลองม่วงถึงบ้านทับ แขกตัดกับถนนสายบ้านทับแขกถึงบ้าน คลองทรายถึง ห้วยสาธารณะประโยชน์ และมีการก่อสร้างท่อ คสล. รวบรวมน้ำที่ซึมบริเวณถนนสาธารณประโยชน์ฝั่ง โครงการให้รายได้ตามปกติสูงห้วยทับแขก เป็นระยะทาง 50 เมตร	ปฏิบัติตามมาตรการ	ภาพที่ 2-17 ถนนคอนกรีต ที่ได้รับอนุญาตให้ปรับปรุง

ถนนคอนกรีตที่ทำการปรับปรุง

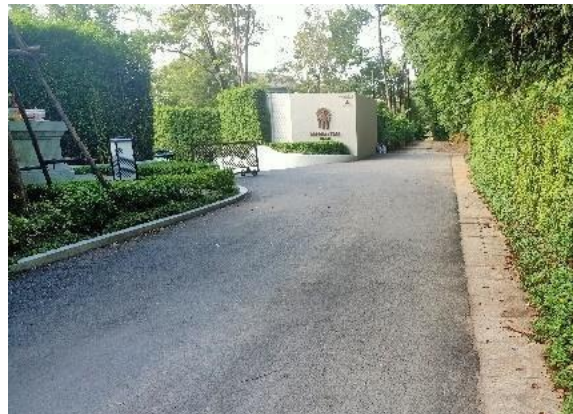
ภาพที่ 2-17 ถนนคอนกรีตที่ได้รับอนุญาตให้ปรับปรุง

ท่อ คลส. รวบรวมน้ำ

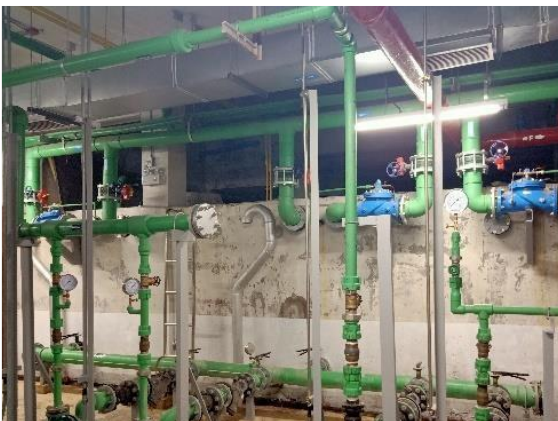
3. จะให้มีถังเก็บน้ำดิบปริมาตร 218 ลบ.ม. ถังเก็บน้ำใต้ดิน 1ปริมาตร 188 ลบ.ม. และถังเก็บน้ำใต้ดิน 2 ปริมาตร 188	✓ โครงการจัดให้มีถังเก็บน้ำดิบและถังเก็บน้ำใช้ตามที่ กำหนด	ปฏิบัติตามมาตรการ	ภาพที่ 2-18 ระบบน้ำใช้ ภายในโครงการ

ถังเก็บน้ำดิบของโครงการ

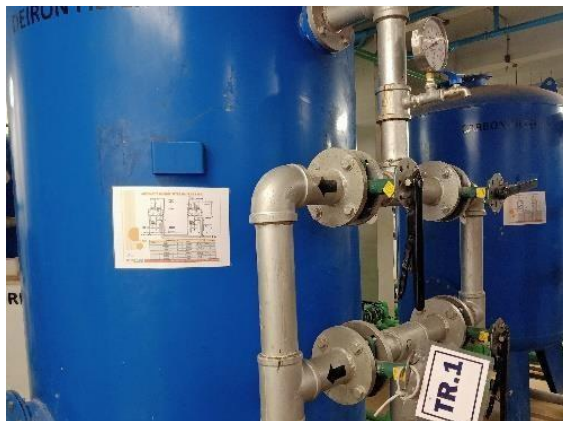
ภาพที่ 2-18 (ต่อ) ระบบน้ำใช้ในโครงการ

ระบบกรองน้ำของโครงการ

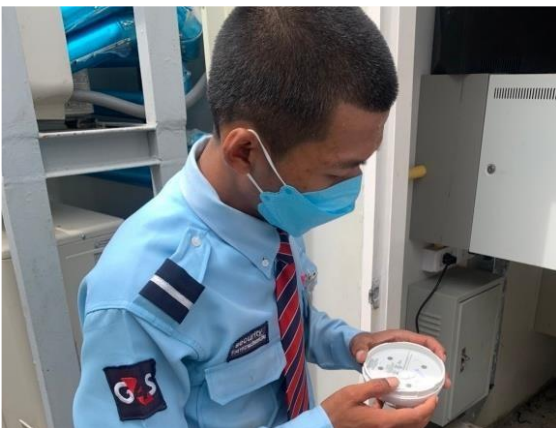
ตรวจสอบเครื่องตรวจจับควัน

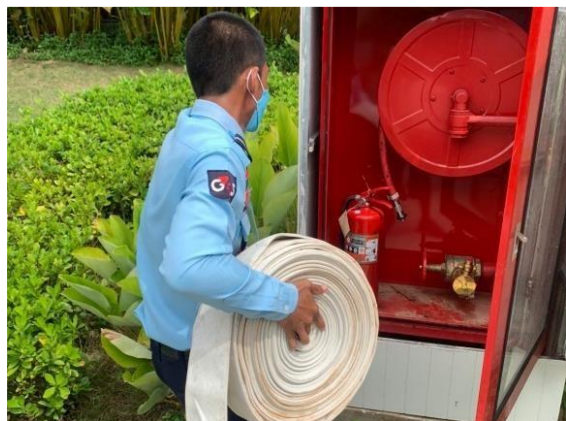
ตรวจสอบสายยางดับเพลิง
