รายงานผลการปฏิบัติตามมาตรการป้องกันและแก้ไขผลกระทบสิ่งแวดล้อม
และมาตรการติดตามตรวจสอบผลกระทบสิ่งแวดล้อม
(ระยะดำเนินการ)
ระหว่างเดือน มกราคม ถึง มิถุนายน พ.ศ. 2566

BEATNIQ
SUKHUMVIT 32

โครงการ BEATNIQ (ปิ่นนิก)

**รายงานผลการปฏิบัติตามมาตรการป้องกันและแก้ไขผลกระทบสิ่งแวดล้อม
และมาตรการติดตามตรวจสอบผลกระทบสิ่งแวดล้อม
โครงการ BEATNIQ (บีทีนิค)**

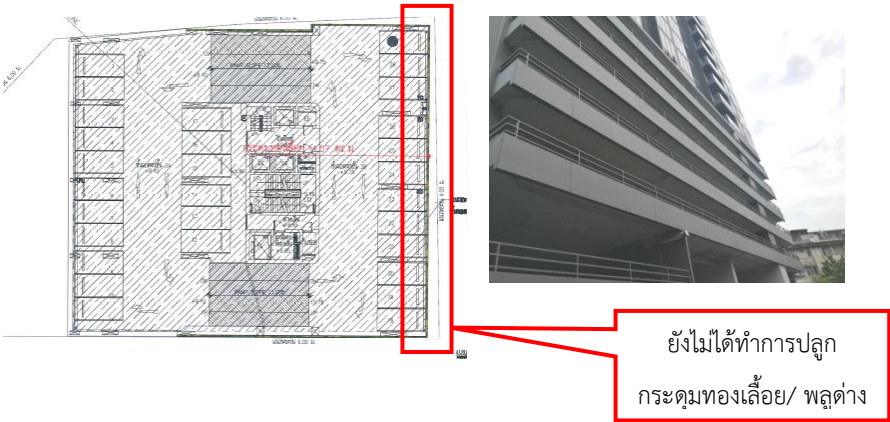
2) มลพิษทางอากาศ - ไร้ระบบทางเดินหายใจ	6. จัดให้มีการปลูกต้นกระดุมทองเลื้อย บริเวณแนวผนังอาคารชั้นที่ 2-6 ซึ่งเป็นพื้นที่จอดรถ เพื่อให้ต้นกระดุมทองเลื้อย ช่วยดูดซับมลพิษที่เกิดขึ้นจากที่จอดรถโครงการ	<p>การดำเนินการในปัจจุบัน</p> <p>ปฏิบัติได้แต่ไม่มีประสิทธิภาพ : เดิม โครงการมีการปลูกต้นกระดุมทองเลื้อยบริเวณชั้นที่ 2 – ชั้นที่ 6 บริเวณด้านทิศตะวันออก และ ทิศตะวันตก แต่ช่วงต้นปี 2563 ต้นกระดุมทองตาย ทางโครงการจึงได้เปลี่ยนมาปลูกต้นพลูด่างแทน แต่ ยังคงไม่ได้ปลูkd้านทิศใต้</p> <p>แนวทางการดำเนินการ</p> <p>ให้ทางโครงการแจ้งการเปลี่ยนแปลงการปลูกต้นกระดุมทองเลื้อยเป็นต้นพลูด่างไปยังหน่วยงานอนุญาต (กรุงเทพมหานคร) และ ให้ทำการปลูกต้นพลูด่างบริเวณชั้นที่ 2 – ชั้นที่ 6 บริเวณด้านทิศใต้เพิ่มเติม</p> <div data-bbox="1160 751 2047 1174">

<p>ยังไม่ได้ทำการปลูกกระดุมทองเลื้อย/ พลูด่าง</p> </div> <p>บริเวณที่ต้องทำการปลูกกระดุมทองหรือพลูด่างเลื้อยเพิ่มเติมบริเวณอาคารจอดรถ</p>
