ภาพถ่ายผลการปฏิบัติตามมาตรการป้องกันและแก้ไขผลกระทบสิ่งแวดล้อม
และติดตามตรวจสอบคุณภาพสิ่งแวดล้อม

ภาพถ่ายผลการปฏิบัติตามมาตรการป้องกันและแก้ไขผลกระทบสิ่งแวดล้อม และติดตามตรวจสอบคุณภาพสิ่งแวดล้อม
โครงการบ้านกัสสร 19 (SP19) (ระยะดำเนินการ) ประจำเดือน มกราคม-มิถุนายน 2566

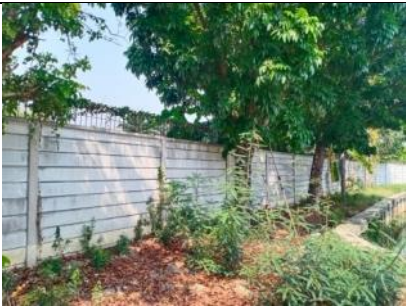
รูปที่ ผ7.40 ร้วโปร่งครึ่งหนึ่งของความสูงของรั้ว
