ภาพถ่ายผลการปฏิบัติตามมาตรการป้องกันและแก้ไขผลกระทบสิ่งแวดล้อม และติดตามตรวจสอบคุณภาพสิ่งแวดล้อม  
โครงการบ้านพักฯ 8 (ระยะดำเนินการ)  
ประจำเดือนมกราคม-มิถุนายน 2566

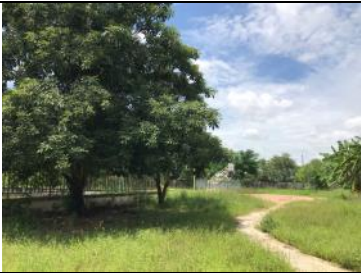
| รูปที่ ๗7.1 พื้นที่สีเขียว | รูปที่ ๗7.2 รั้วรอบพื้นที่โครงการ |

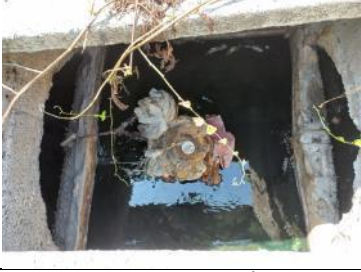
| รูปที่ ๗7.3 ระบบบำบัดน้ำเสียรวม | รูปที่ ๗7.4 คลองมหาสวัสดิ์ |

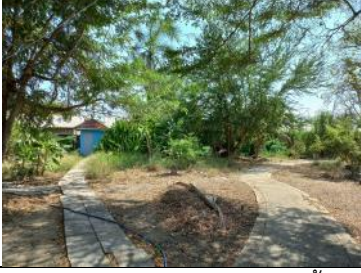
| รูปที่ ๗7.5 บริเวณแปลงระบบบำบัดน้ำเสียรวม | รูปที่ ๗7.6 ไฟฟ้ารอบโครงการ |

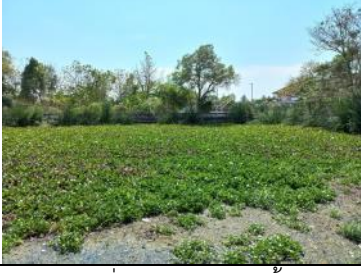
| รูปที่ ๗7.7 บ่อหน่วงน้ำ | รูปที่ ๗7.8 ห้องควบคุมระบบบำบัดน้ำเสียรวม |

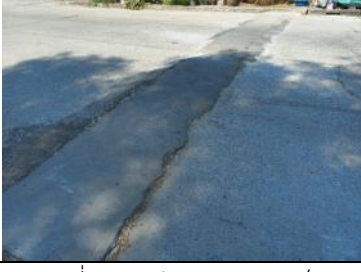
| รูปที่ ๗7.9 สันนูนลดความเร็ว | รูปที่ ๗7.10 หัวดับเพลิง |

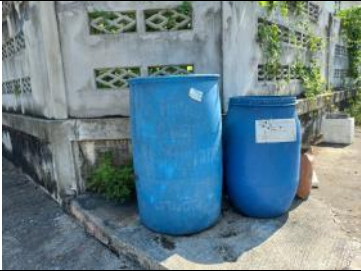
| รูปที่ ผ7.11 ถังขยะ | รูปที่ ผ7.12 รถเก็บขยะมูลฝอย |

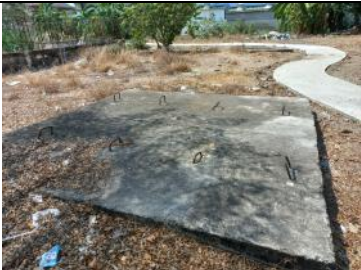
| รูปที่ ผ7.13 ท่อรวบรวมน้ำเข้าบ่อหน่วงน้ำ | รูปที่ ผ7.14 พื้นที่รกร้าง |

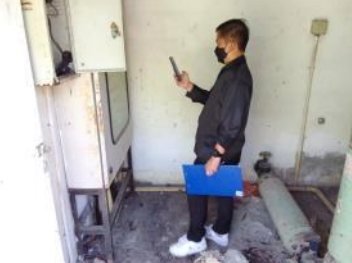
| รูปที่ ผ7.15 เจ้าหน้าที่ดูแลระบบบำบัดน้ำเสีย | |
