## บทที่ 2

### ผลการปฏิบัติตามมาตรการป้องกันและแก้ไขผลกระทบสิ่งแวดล้อม

โครงการ C EKKAMAI (ชื่อเดิมโครงการ THE CHOICE @ EKAMAI) ตั้งอยู่ถนนซอยสุขุมวิท 63 (ถนนเอกมัย) แขวงคลองตันเหนือ เขตวัฒนา กรุงเทพมหานคร เป็นอาคารอยู่อาศัยรวม สูง 44 ชั้น จำนวน 1 อาคาร และอาคารชุดเพื่อการพาณิชย์ สูง 2 ชั้น จำนวน 1 อาคาร มีห้องชุดพักอาศัย 729 ห้อง ห้องชุดเพื่อการพาณิชย์ (ร้านค้า) 7 ห้อง และที่จอดรถ 354 คัน พร้อมสิ่งอำนวยความสะดวกต่างๆ บนเนื้อที่ 3-3-0 ไร่ หรือ 6,000 ตร.ม. โครงการได้รับหนังสือเห็นชอบรายงาน EIA จากสำนักงานนโยบายและแผนทรัพยากรธรรมชาติและสิ่งแวดล้อมที่ ทส 1009.5/13344 ลงวันที่ 2 พฤศจิกายน พ.ศ. 2559 (ภาคผนวก ก) ทั้งนี้ตามหนังสือฉบับดังกล่าวได้กำหนดให้ทางโครงการต้องเสนอรายงานผลการปฏิบัติตามมาตรการป้องกันและแก้ไขผลกระทบสิ่งแวดล้อม และมาตรการตรวจสอบคุณภาพสิ่งแวดล้อมต่อหน่วยงานที่เกี่ยวข้องเพื่อพิจารณาทุก 6 เดือน

บัดนี้ ทางโครงการ C EKKAMAI ได้มอบหมายให้ บริษัท ศูนย์วิเคราะห์น้ำ จำกัด ดำเนินการติดตามตรวจสอบการปฏิบัติตามมาตรการป้องกันและแก้ไขผลกระทบสิ่งแวดล้อม โครงการ C EKKAMAI (ระยะดำเนินการ) ระหว่างเดือนมกราคม ถึง มิถุนายน พ.ศ. 2566 ตามที่กำหนดไว้ในรายงานการประเมินผลกระทบสิ่งแวดล้อม โดยเนื้อหาบทนี้จะเป็นการปฏิบัติตามมาตรการป้องกันและแก้ไขผลกระทบสิ่งแวดล้อม ซึ่งทางบริษัท ศูนย์วิเคราะห์น้ำ

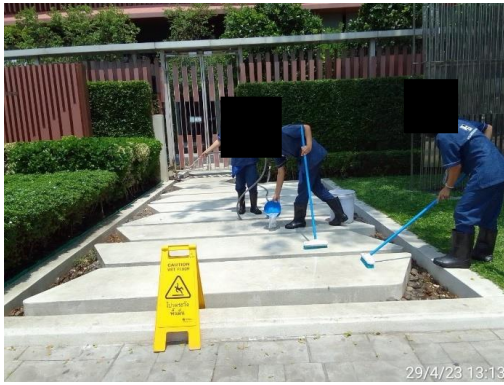
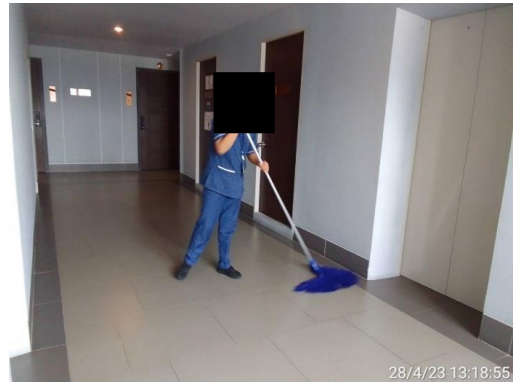
พนักงานทำความสะอาดพื้นที่โครงการ

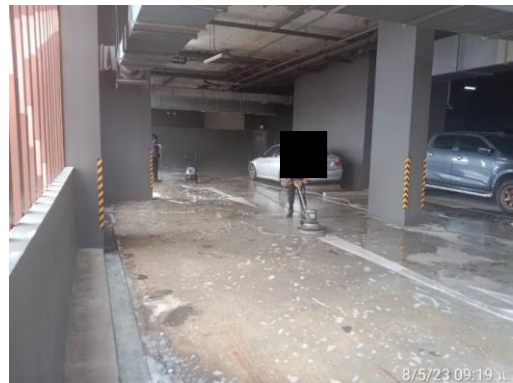
การฉีดล้างทำความสะอาดถนน

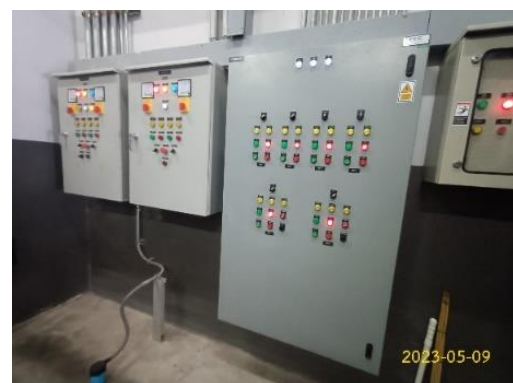
ระบบบำบัดน้ำเสีย

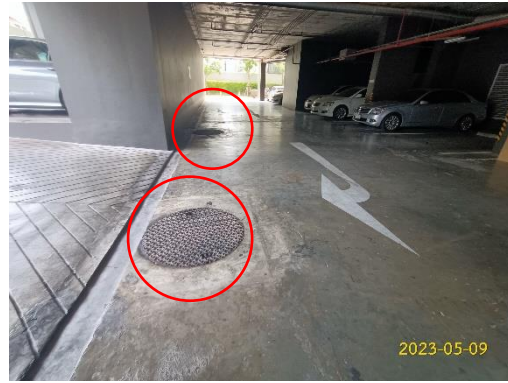
ถังเก็บน้ำดิบใต้ดิน

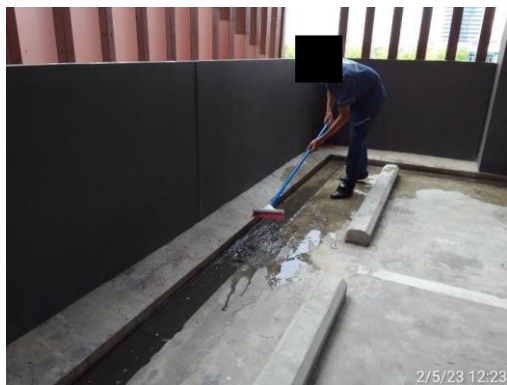
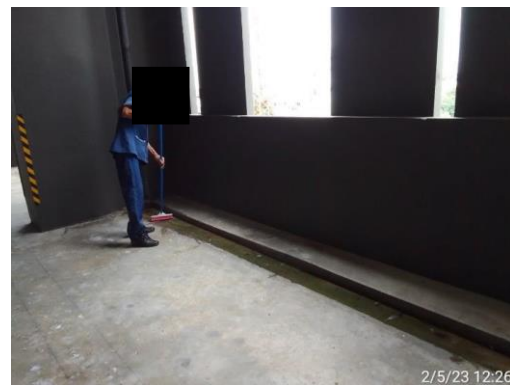
การขุดลอกท่อระบายน้ำ และการตรวจสอบการทำงานของระบบปั๊มน้ำ

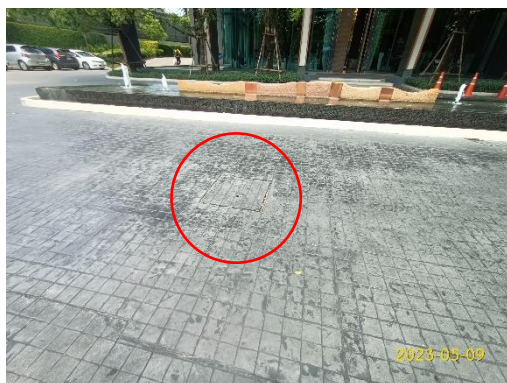
บ่อพักน้ำสุดท้าย

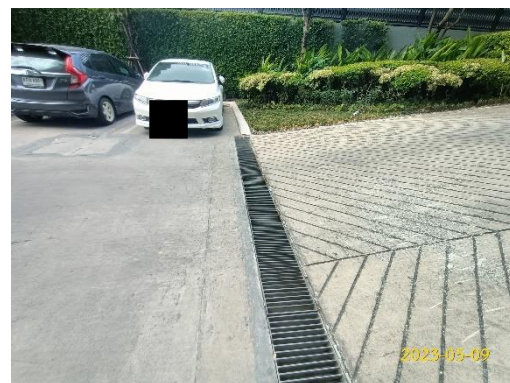
- จัดให้มีตะแกรงดักขยะก่อนระบายน้ำออกจากโครงการ	✓	- เนื่องจากตะแกรงดักขยะจะได้รับการติดตั้งในบริเวณบ่อดักน้ำสุดท้ายก่อนปล่อยออก ซึ่งเป็นบ่อระบายแบบฝาบดตีบทำให้ยากต่อการสังเกตผู้จัดทำรายงานฯ จึงใช้วิธีการสอบถามเจ้าหน้าที่โดยตรง ซึ่งเจ้าหน้าที่แจ้งว่าตะแกรงดักขยะได้รับการติดตั้งอย่างสมบูรณ์ และมีการเปิดบ่อดักน้ำขยะออกเป็นระยะ โดยเฉพาะฤดูฝนที่ต้องดำเนินการถี่เป็นพิเศษ	- ภาพที่ 2.2-6 การบริหารจัดการระบบระบายน้ำ

ตะแกรงครอบตามรูท่อระบายน้ำ

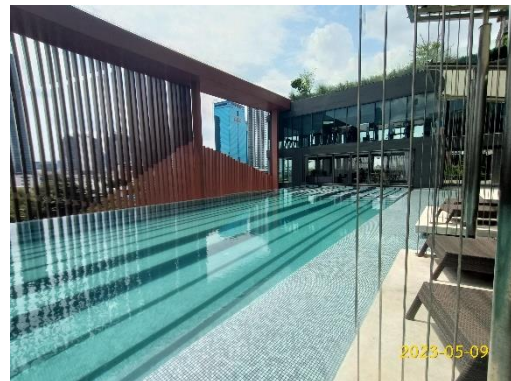
โครงสร้างสระว่ายน้ำ
