ภาพถ่ายผลการปฏิบัติตามมาตรการป้องกันและแก้ไขผลกระทบสิ่งแวดล้อม  
และมาตรการติดตามตรวจสอบคุณภาพสิ่งแวดล้อม

ภาพถ่ายผลการปฏิบัติตามมาตรการป้องกันและแก้ไขผลกระทบสิ่งแวดล้อม และมาตรการติดตามตรวจสอบคุณภาพสิ่งแวดล้อม  
โครงการ บ้านพฤษภา 80 (ระยะดำเนินการ)  
ประจำเดือน มกราคม-มิถุนายน 2566

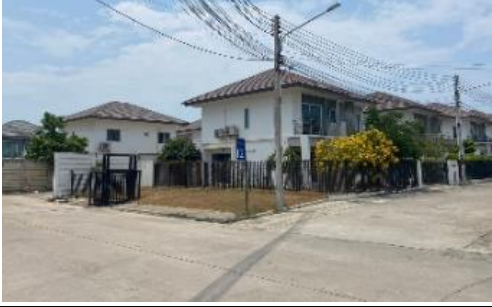
| รูปที่ ๗7.1 สภาพภายในโครงการ | รูปที่ ๗7.2 เจ้าหน้าที่คอยดูแลพื้นที่สีเขียว |

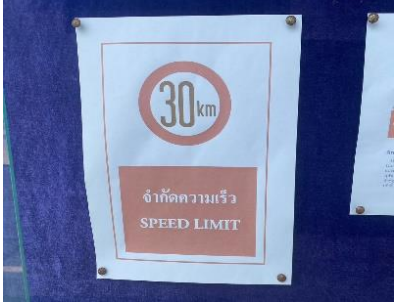
| รูปที่ ๗7.3 ป้ายจำกัดความเร็ว | รูปที่ ๗7.4 พื้นที่สีเขียว |

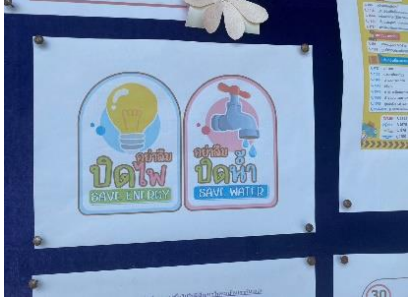
| รูปที่ ๗7.5 ป้ายรณรงค์การใช้น้ำอย่างประหยัด | รูปที่ ๗7.6 ถังสำรองน้ำใช้ของบ้านแต่ละแปลง |

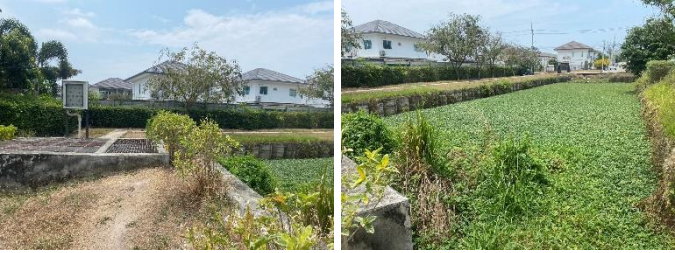
| รูปที่ ๗7.7 บ่อหน่วงน้ำ | รูปที่ ๗7.8 ถังขยะฝังรื้อ |

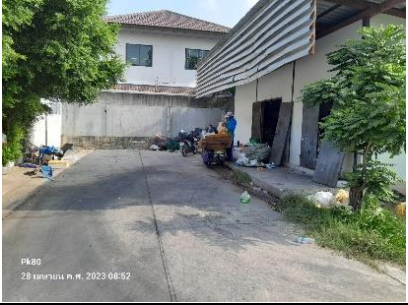
| <p>รูปที่ ๗7.9 เจ้าหน้าที่ตรวจสอบและดูแลให้มีขยะตกค้างภายในโครงการ</p> | <p>รูปที่ ๗7.10 การเดินสายไฟฟ้าและสายสัญญาณสื่อสาร</p> |

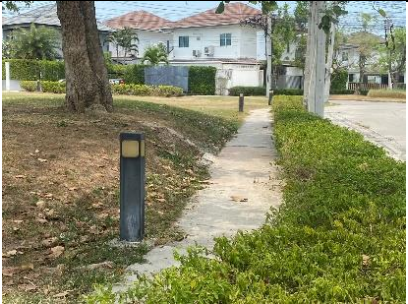
| <p>รูปที่ ๗7.11 ระบบไฟฟ้าส่องสว่าง</p> | <p>รูปที่ ๗7.12 ป้ายรณรงค์การใช้ไฟฟ้าอย่างประหยัด</p> |

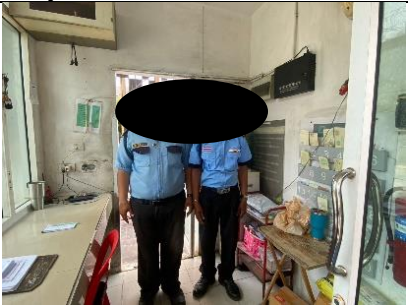
| <p>รูปที่ ๗7.13 เจ้าหน้าที่รักษาความปลอดภัย</p> | <p>รูปที่ ๗7.14 ถนน</p> |

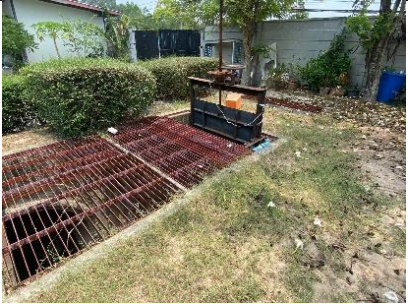
| <p>รูปที่ ๗7.15 ระบบบำบัดน้ำเสีย</p> | <p>รูปที่ ๗7.16 ที่ดินที่โครงการบริจาคเพื่อขยายถนน</p> |

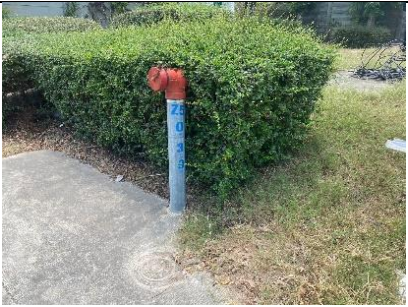
| <p>รูปที่ ๗7.17 หัวรับน้ำดับเพลิง</p> | <p>รูปที่ ๗7.18 ถังดับเพลิงแบบมือถือ</p> |

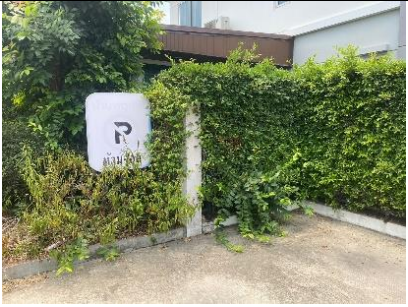
| รูปที่ ๗7.19 ป้ายห้ามจอด | | รูปที่ ๗7.20 ลักษณะตัวบ้านของโครงการ | |
