บทที่ 2 : การปฏิบัติตามมาตรการป้องกัน และแก้ไขผลกระทบสิ่งแวดล้อม

การดำเนินการติดตามตรวจสอบผลการปฏิบัติตามมาตรการป้องกันและแก้ไขผลกระทบสิ่งแวดล้อม (ช่วงเปิดดำเนินการ) โรงพยาบาลสมิติเวช ศรีนครินทร์ (อาคารเดิม) ครั้งที่ 1/2566 ประจำเดือนมกราคม-มิถุนายน 2566 ทางที่ปรึกษาได้ดำเนินการตรวจสอบผลการปฏิบัติตามมาตรการฯ ที่ได้กำหนดไว้ในรายงานการประเมินผลกระทบสิ่งแวดล้อม (EIA) ตามเงื่อนไขของสำนักงานนโยบายและแผนทรัพยากรธรรมชาติและสิ่งแวดล้อม (สผ.)

ตารางที่ 2.2-1 สรุปผลการปฏิบัติตามมาตรการป้องกันและแก้ไขผลกระทบสิ่งแวดล้อม (ช่วงเปิดดำเนินการ) โรงพยาบาลสมิติเวช ศรีราชา (สวนอาคารเดิม)

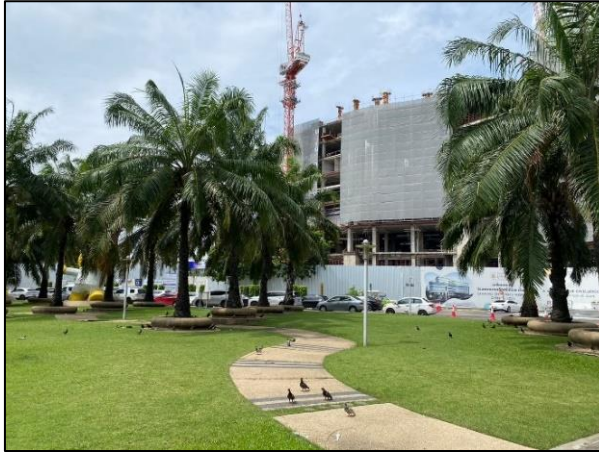
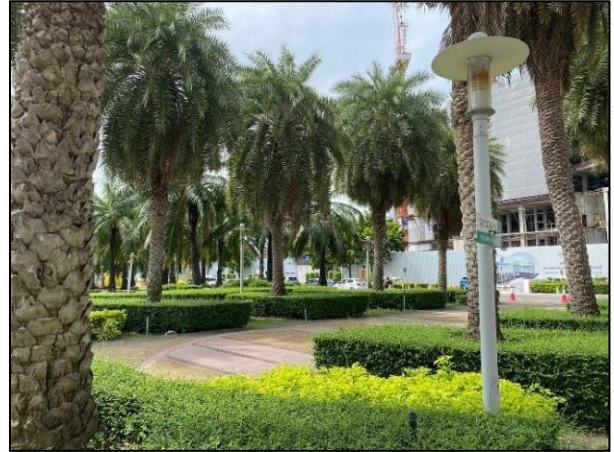
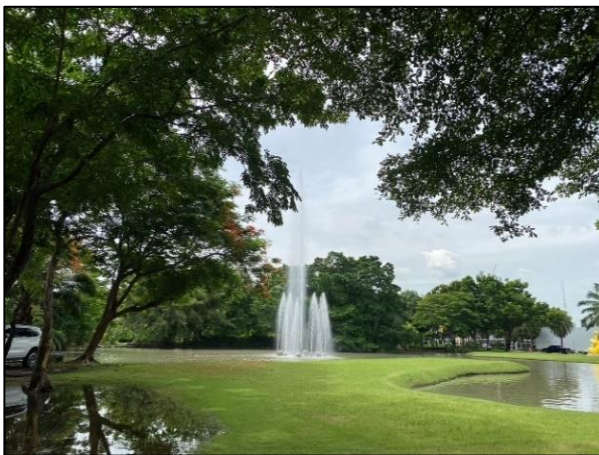
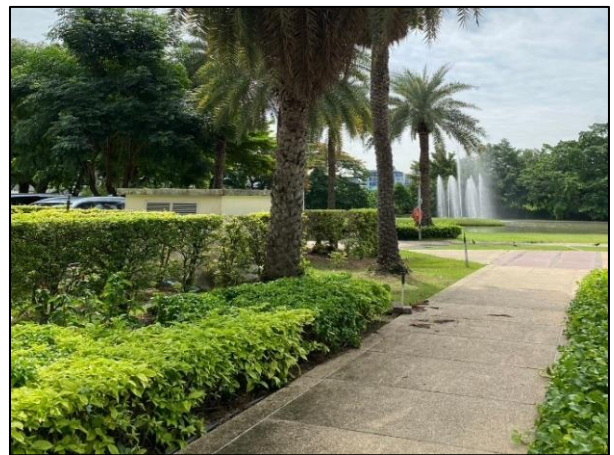
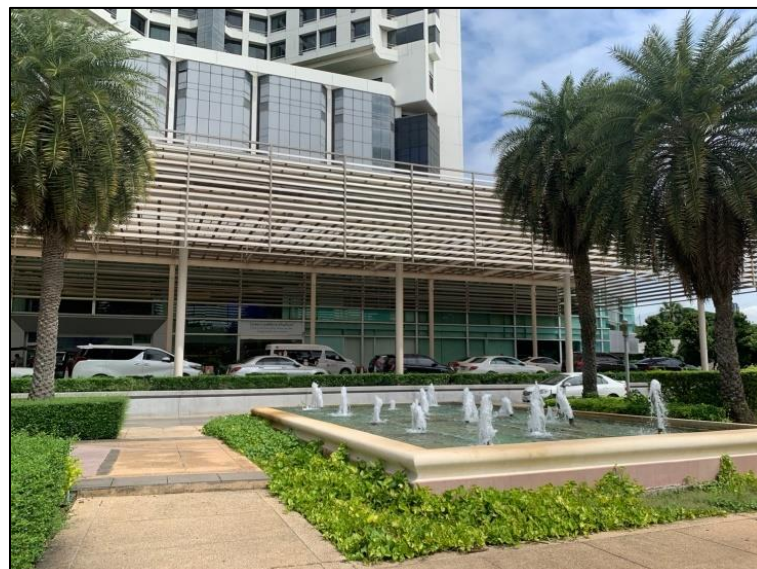
รูปที่ 2.2-1 พื้นที่สีเขียวของโครงการ

1.1 สภาพภูมิประเทศ	1) ปลุกไม้ยืนต้นภายในโครงการตามแบบที่กำหนดไว้ และดูรักษาให้อยู่ในสภาพที่ดีอยู่เสมอ	โครงการได้จัดให้มีการปลุกไม้ยืนต้นภายในพื้นที่โครงการและมีการตัดแต่ง ดูแลให้สวยงามอยู่เสมอ	-	รูปที่ 2.2-1

2.) จัดให้มีพื้นที่สีเขียวภายในโครงการให้มากที่สุด	โครงการได้จัดให้มีพื้นที่สีเขียวขนาดพื้นที่รวม 21,188.05 ตารางเมตร		รูปที่ 2.2-1
	3) จัดให้มีการดูแลรักษาพื้นที่จัดภูมิทัศน์ภายในโครงการ และดูแลความสะอาด และความเป็นระเบียบเรียบร้อยภายในบริเวณโครงการอยู่เสมอ	โครงการได้จัดให้มีพื้นที่สีเขียวขนาดพื้นที่รวม 21,188.05 ตารางเมตร และดูแลรักษาให้สวยงามอยู่เสมอ

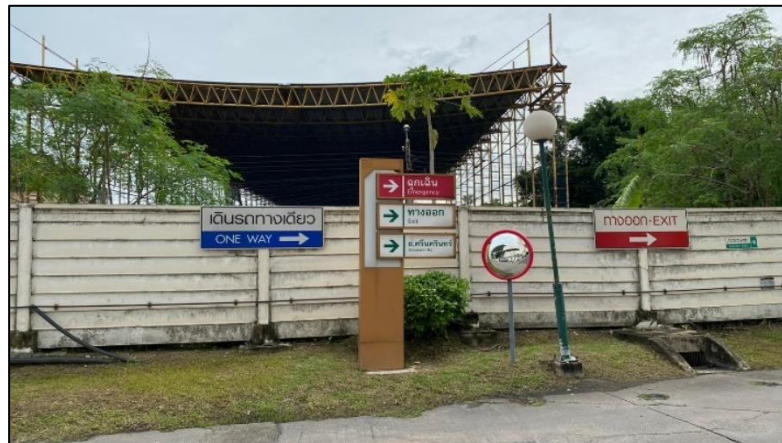
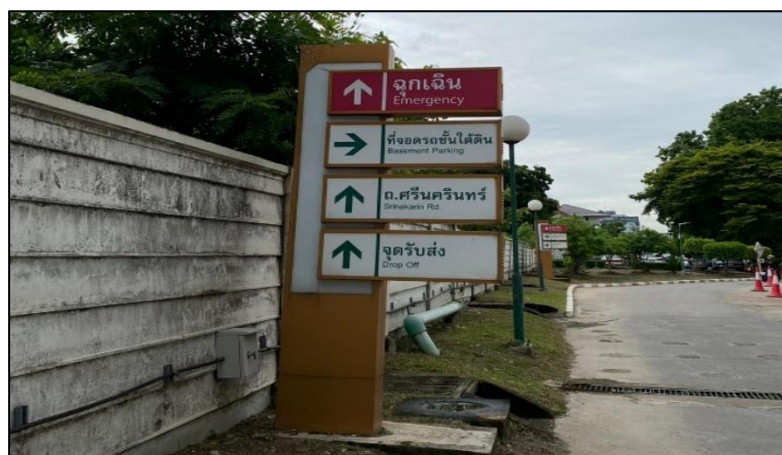
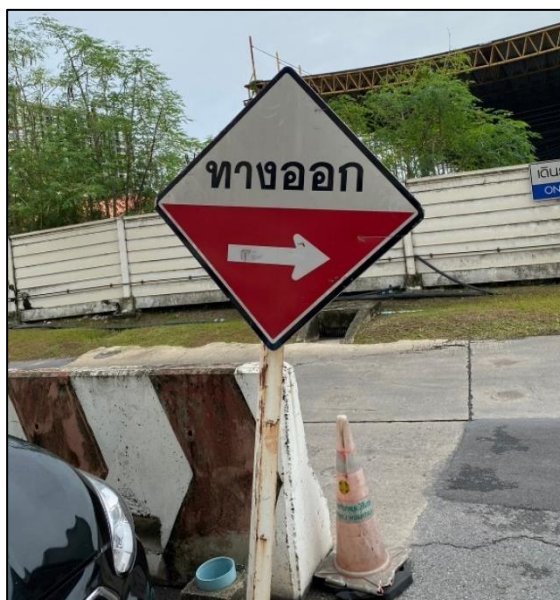
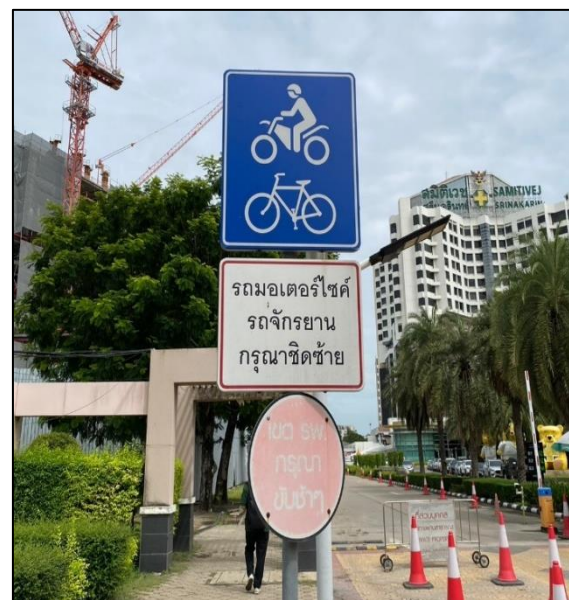
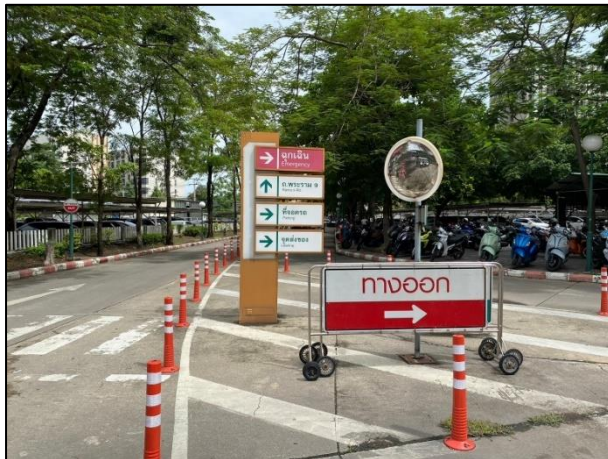
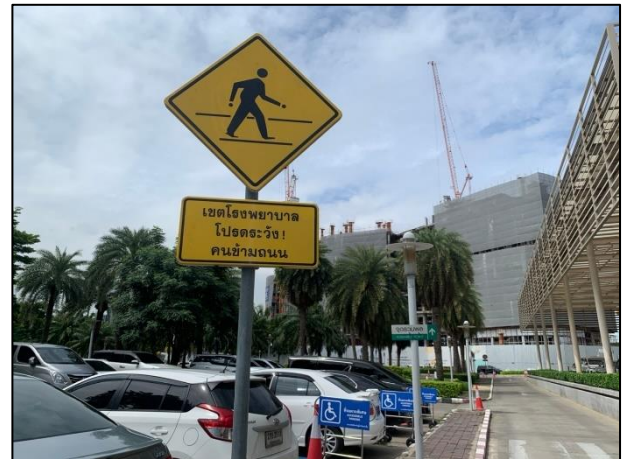
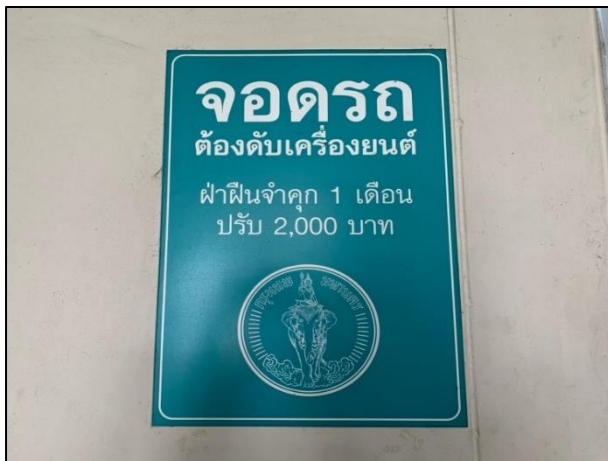
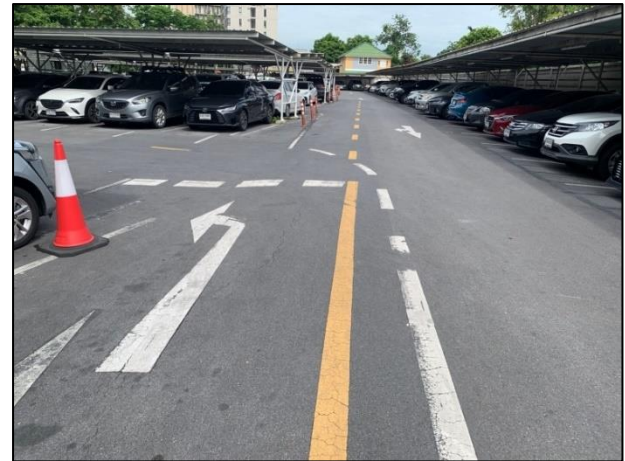
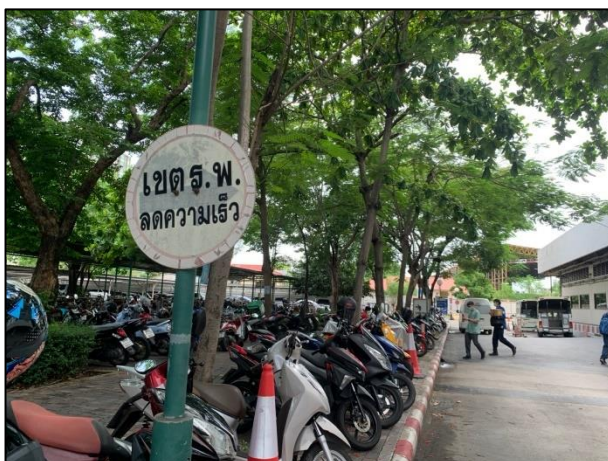
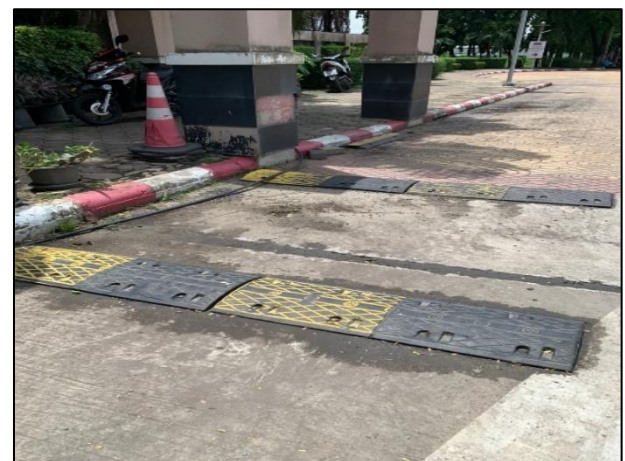
รูปที่ 2.2-2 ป้ายแสดงเส้นทาง ป้ายสัญลักษณ์ ป้ายเตือน สันนุนชะลอความเร็ว

1.2 คุณภาพอากาศ	1) ควบคุมความเร็วของรถภายในโครงการเช่น ป้ายจำกัดความเร็ว สันนุลนความเร็ว เพื่อไม่ให้เกิดการฟุ้งกระจายของฝุ่นบนผิวถนน	โครงการจัดให้มีป้ายจำกัดความเร็วและสันนูลนชะลอความเร็ว เพื่อลดการฟุ้งกระจายของฝุ่น		รูปที่ 2.2-2

2) ดูแลรักษาความสะอาดถนนภายในโครงการ โดยฉีดล้างถนนเป็นประจำสม่ำเสมอ	โครงการจัดให้มีเจ้าหน้าที่ดูแลความสะอาดถนนภายในโครงการ ไม่ให้มีขยะ เศษใบไม้ และฝุ่น		รูปที่ 2.2-2

5) จัดทำป้ายและสัญลักษณ์จราจรบนพื้นที่ทางให้ชัดเจน และไม่ก่อให้เกิดความสับสนของผู้ขับขี่ ทำให้การเคลื่อนตัวของรถในโครงการ และบริเวณทางเข้า-ออกโครงการสามารถทำได้อย่างดีและปลอดภัย	โครงการได้ปฏิบัติตามมาตรการฯ		รูปที่ 2.2-2

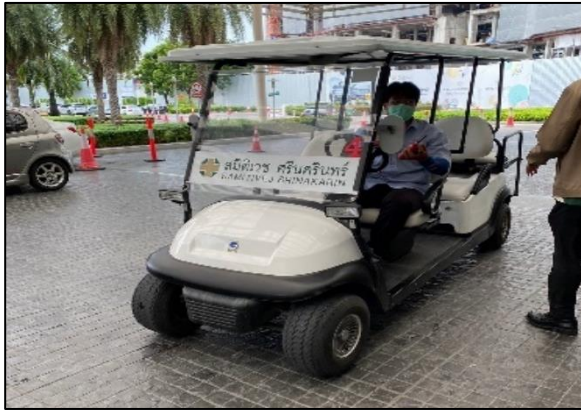
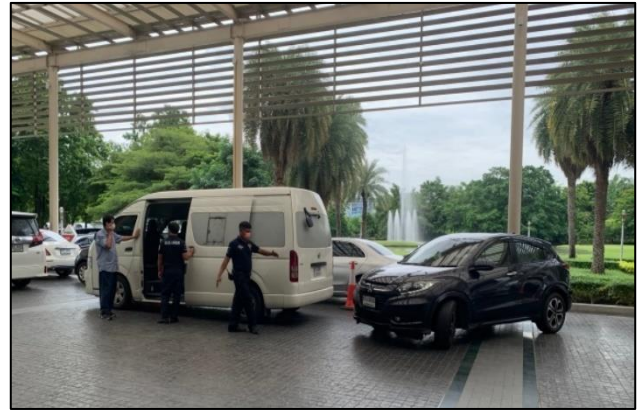
รูปที่ 2.2-3 เจ้าหน้าที่คอยให้บริการรถรับ-ส่ง และเจ้าหน้าที่คอยอำนวยความสะดวกด้านจราจรภายในโครงการ

ผลกระทบสิ่งแวดล้อม	มาตรการป้องกันและแก้ไขผลกระทบสิ่งแวดล้อม	ผลการปฏิบัติตามมาตรการฯ	ปัญหา/อุปสรรคและแนวทางแก้ไข	เอกสารอ้างอิง
1.2 คุณภาพอากาศ(ต่อ)	6) จัดให้มีเจ้าหน้าที่อำนวยความสะดวกด้านการจราจรบริเวณทางเข้า-ออกโครงการ	โครงการได้จัดให้มีเจ้าหน้าที่อำนวยความสะดวกด้านการจราจร และบริการรับ-ส่งผู้มาใช้บริการภายในพื้นที่โครงการ		รูปที่ 2.2-3

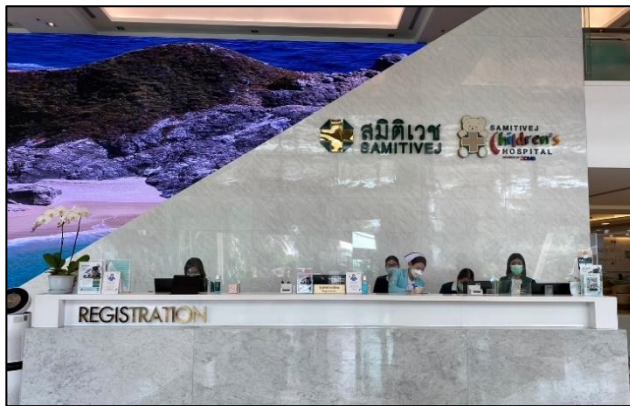
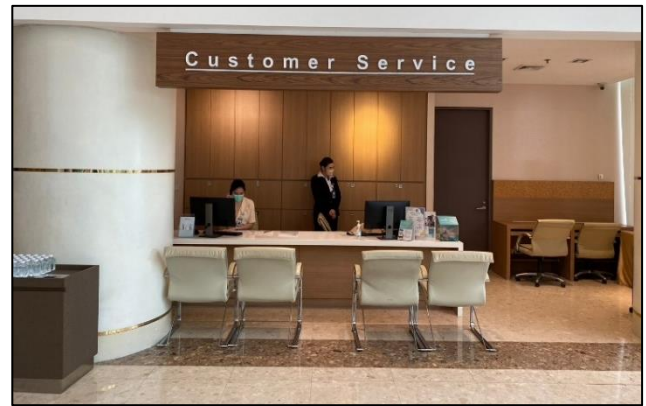
รูปที่ 2.2-4 จุดประชาสัมพันธ์ ให้ความช่วยเหลือผู้มาใช้บริการ และจุดรับเรื่องร้องเรียน

2) จัดให้มีส่วนรับเรื่องร้องเรียนผู้ที่ได้รับผลกระทบจากโครงการ	โครงการได้ปฏิบัติตามมาตรการ		รูปที่ 2.2-4
1.4 คุณภาพน้ำ	1) จัดให้มีระบบบำบัดน้ำเสียรวมของโครงการซึ่งเป็นถังบำบัดน้ำเสียแบบเติมอากาศ เพื่อบำบัดน้ำเสียของโครงการให้มีคุณภาพตามมาตรฐานน้ำทิ้งก่อนระบายออกสู่ท่อระบายน้ำภายนอกโครงการ	โครงการได้ปฏิบัติตามมาตรการ		รูปที่ 2.2-5

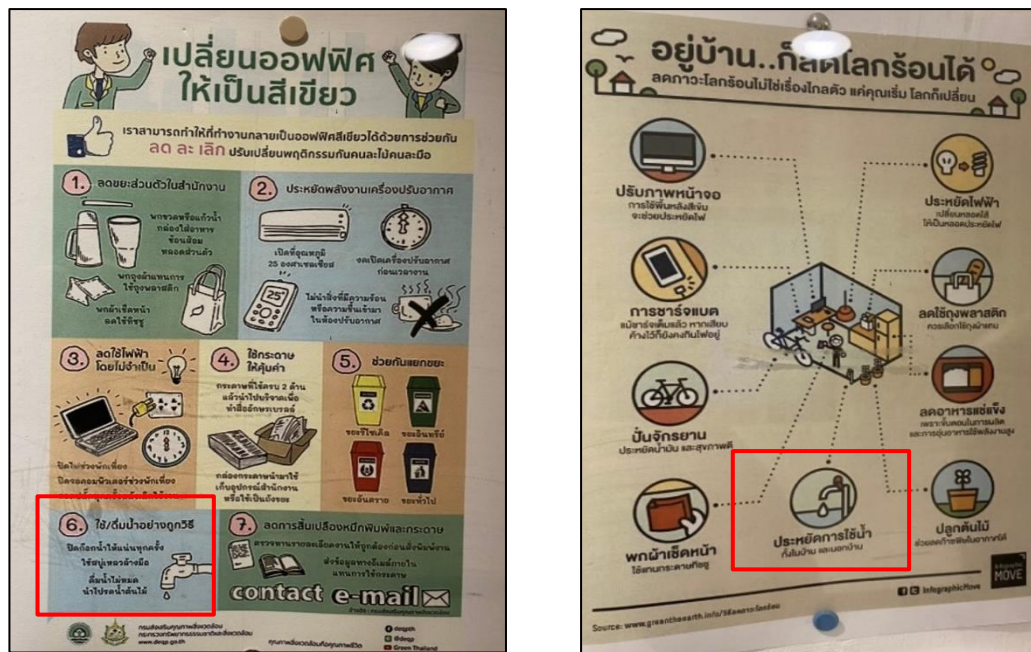
รูปที่ 2.2-6 รมรณรงค์ให้พนักงานและผู้มาใช้บริการใช้น้ำอย่างประหยัด

4) ติดป้ายประชาสัมพันธ์รณรงค์ให้ผู้พักอาศัยใช้น้ำอย่างประหยัด	โครงการได้ปฏิบัติตามมาตรการ		รูปที่ 2.2-6
	5) ทาวส์ดักกันซึม ภายในถังเก็บน้ำใต้ดินและเสาที่อยู่ในถังเก็บน้ำใต้ดินทั้งหมด โดยใช้ระบบกันซึมประเภท MODIFIED-POLYMER CEMENT ซึ่งเป็นแผ่นเยื่อกันน้ำในรูปของเหลว (LIQUID-APPLIED WATERPROOFING MEMBRANE) ใช้ทาลงบนพื้นผิวคอนกรีตที่แข็งตัว เมื่อแห้งสนิทจะกลายเป็นแผ่นฟิล์มแข็งยึดติดแน่นกับพื้นผิว เป็นสารประกอบชนิด 2 ส่วน ประเภท CEMENT POWDER และ MODIFIED POLYMER RESIN สามารถใช้เป็นตัวกันซึมได้ทั้งในด้านที่สัมผัสกับน้ำ (Positive side) และด้านตรงข้าม (Negative side) สามารถปิดรอยแตกร้าว และป้องกันปฏิกิริยาคาร์บอนชั่นได้ดี	โครงการได้ปฏิบัติตามมาตรการ		ภาคผนวก ก

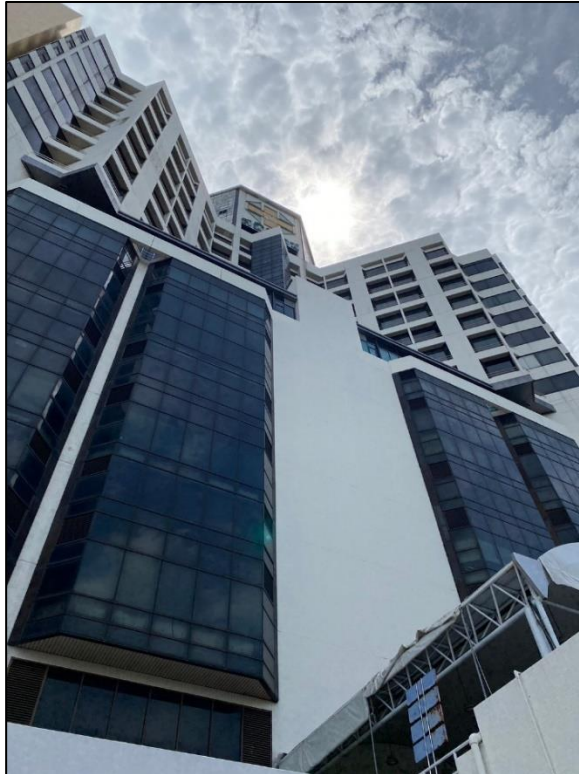
รูปที่ 2.2-9 เลือกใช้กระจกที่มีความสามารถในการนำแสงสว่างตามธรรมชาติเข้ามาภายในอาคาร เพื่อประหยัดพลังงาน

3.5 ไฟฟ้า	1) เลือกการออกแบบอาคารโครงการ ตลอดจนการเลือกใช้วัสดุในการก่อสร้างที่มีการอนุรักษ์พลังงานไฟฟ้า	โครงการได้ออกแบบอาคารให้มีการนำแสงจากธรรมชาติเข้ามาใช้ ด้วยการเปิดพื้นที่ส่วนใหญ่ของโครงการให้เป็นพื้นที่โล่ง ทำให้แสงสว่างสามารถเข้าถึงได้เป็นจำนวนมาก และใช้กระจกที่มีความสามารถในการนำแสงสว่างเข้ามาภายในอาคาร		รูปที่ 2.2-9

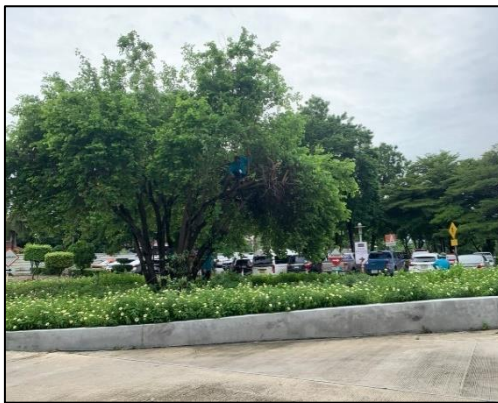
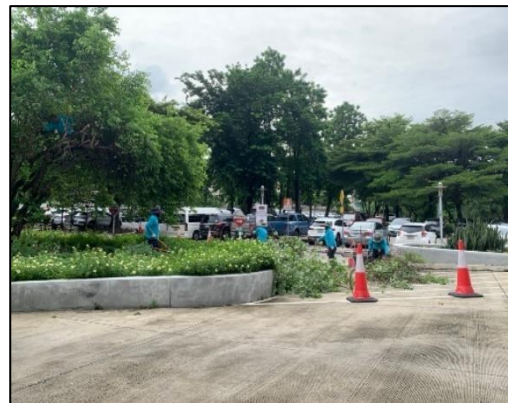
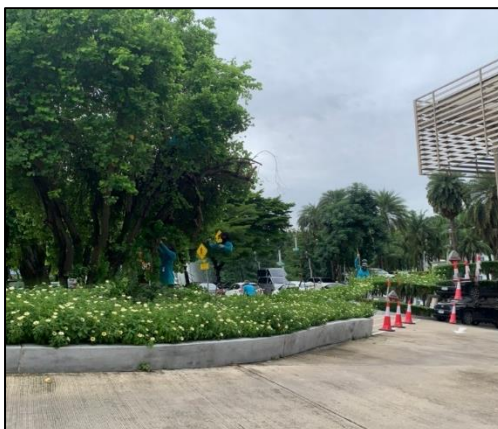
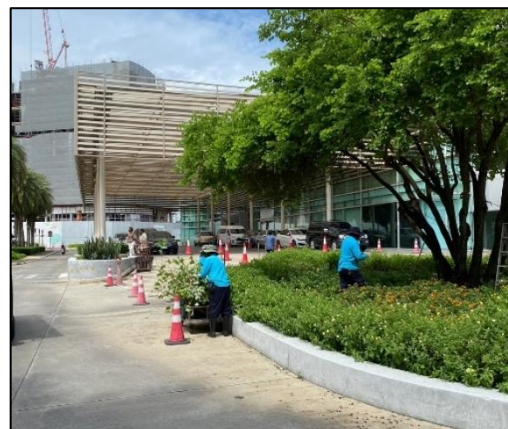
รูปที่ 2.2-10 เจ้าหน้าที่ตัดแต่ง ดูแล พื้นที่สีเขียวให้สวยงาม

2) จัดให้มีการตัดแต่งกิ่งไม้ที่อยู่ใกล้เคียง ไม่ให้มีส่วนลำไปยังนั่งร้านหม้อแปลง	โครงการได้จัดให้มีเจ้าหน้าที่คอยตัดแต่งกิ่งไม้และดูแลพื้นที่สีเขียวให้สวยงามอยู่เสมอ		รูปที่ 2.2-10

12) จัดให้มีพื้นที่สีเขียวแบบยั่งยืนรอบ ๆ อาคารโครงการ พร้อมทั้งการดูแลสวนและต้นไม้ให้เจริญเติบโตอย่างสมบูรณ์ เพื่อช่วยในการระบายอากาศ ระบายความร้อน บดบังแสงแดดของอาคาร เพิ่มความชื้นให้กับดิน เพื่อช่วยลดความร้อนและประหยัดพลังงานได้	โครงการได้จัดให้มีเจ้าหน้าที่คอยตัดแต่งกิ่งไม้ และดูแลพื้นที่สีเขียวให้สวยงามอยู่เสมอ		รูปที่ 2.2-10

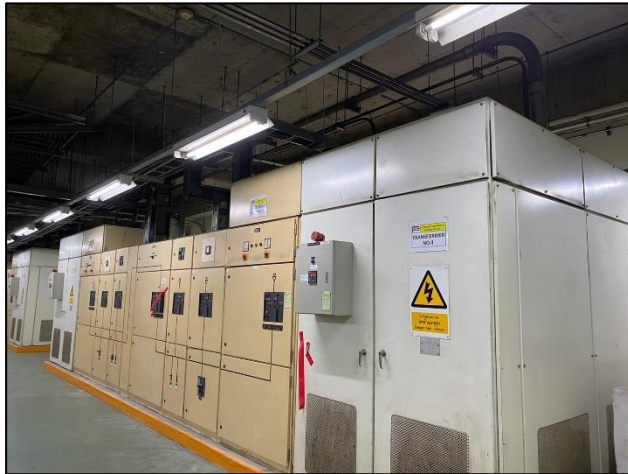
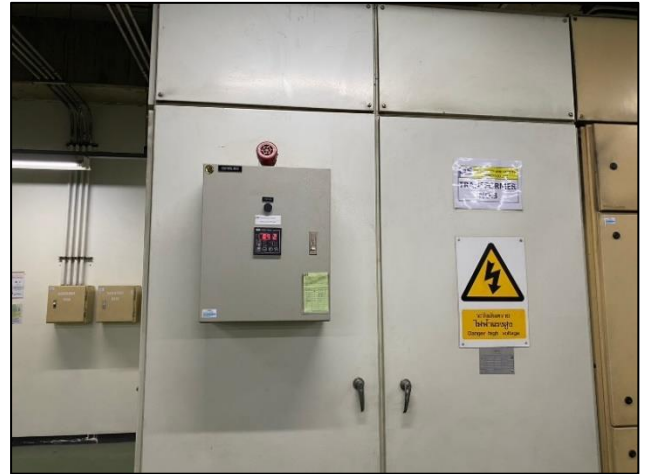
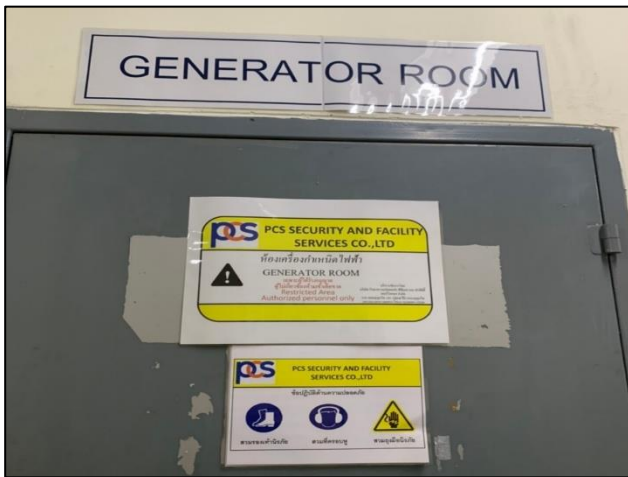
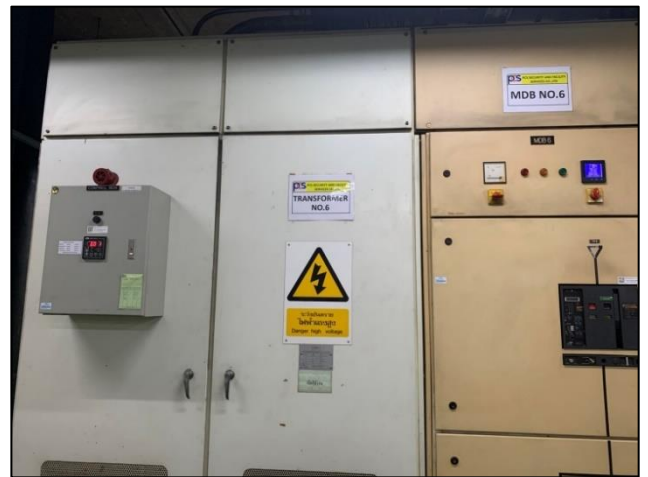
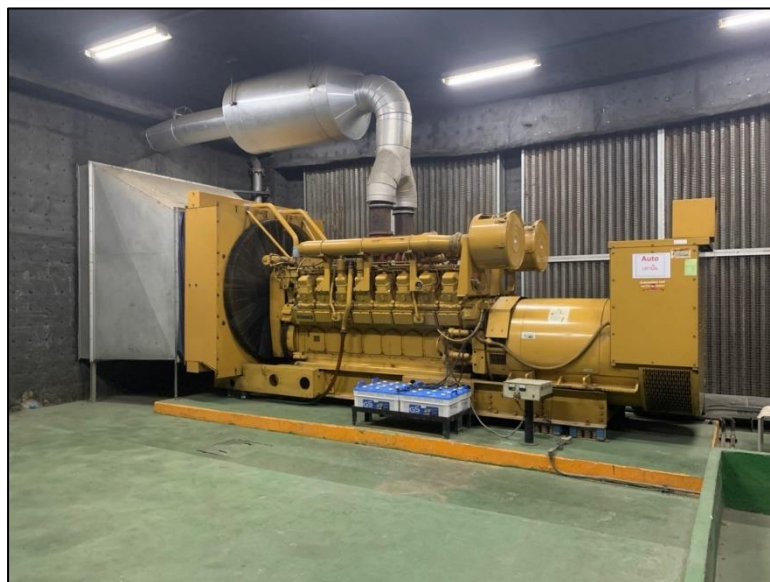
รูปที่ 2.2-11 บริเวณห้องไฟฟ้า และป้ายแจ้งเตือนอันตรายไฟฟ้าแรงสูง อนุญาตให้ผู้ที่เกี่ยวข้องเข้าไปเท่านั้น

3) จัดให้มีพนักงานของโครงการคอยดูแล เฝ้าระวัง กรณีมีสิ่งผิดปกติกับหม้อแปลงไฟฟ้าให้ประสานกับการไฟฟ้านครหลวง เขตบางกะปิ เพื่อเข้ามาแก้ไขโดยทันที	โครงการได้จัดให้มีพนักงานคอยดูแล เฝ้าระวัง ตรวจสอบสิ่งผิดปกติกับหม้อแปลง		รูปที่ 2.2-11

4) ติดป้ายเตือนแสดงข้อความ “อันตรายไฟฟ้าแรงสูง” และ “เฉพาะเจ้าหน้าที่ที่เกี่ยวข้องเท่านั้น” ให้เห็นชัดเจนติดไว้ที่จุดติดตั้งหม้อแปลงไฟฟ้า	โครงการได้จัดให้มีพนักงานคอยดูแล เฝ้าระวัง ตรวจสอบสิ่งผิดปกติกับหม้อแปลง และไม่ให้ผู้ที่ไม่เกี่ยวข้องเข้าไปยังบริเวณดังกล่าว		รูปที่ 2.2-11

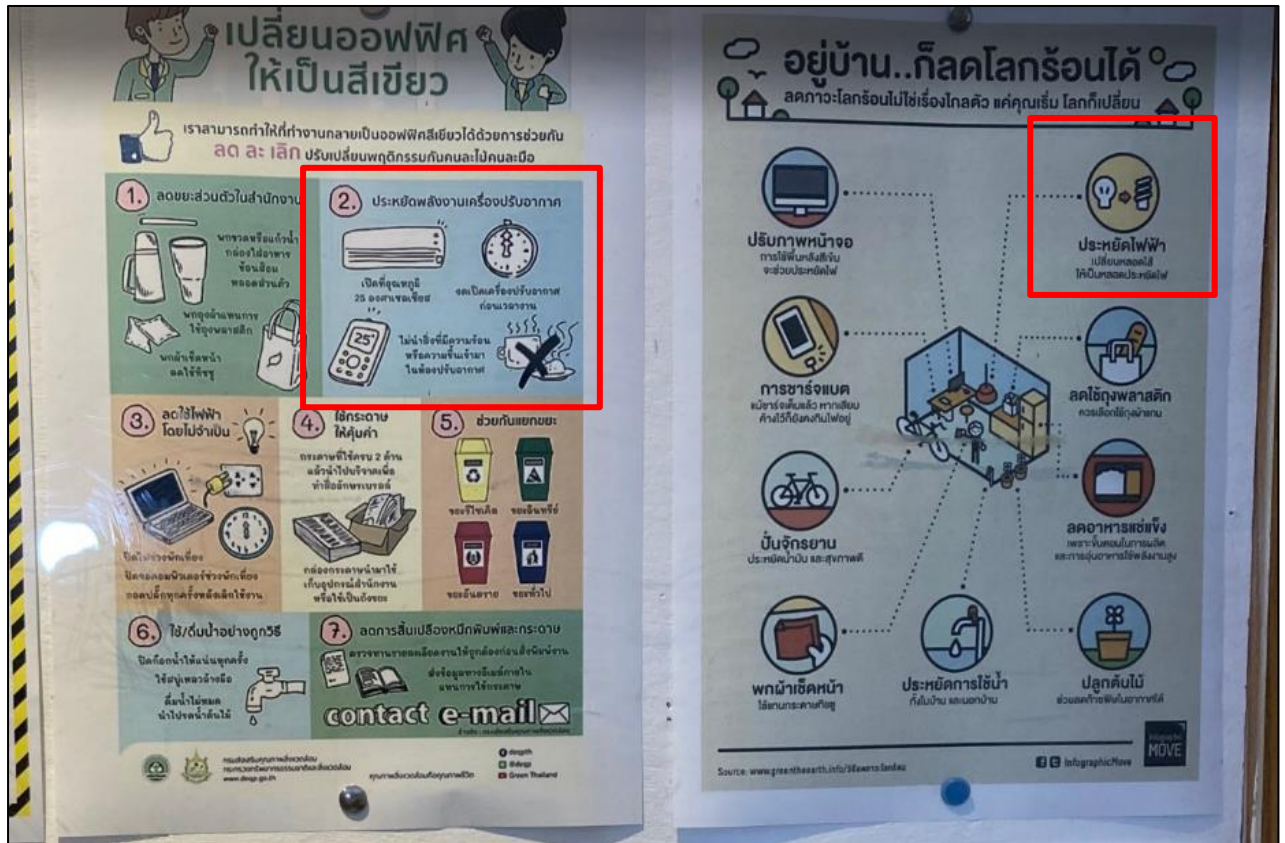
รูปที่ 2.2-12 รณรงค์ประหยัดไฟฟ้าด้วยเปลี่ยนไปใช้หลอดไฟประหยัดพลังงาน และเปิดแอร์ที่ 25 องศาเซลเซียส

9) จัดให้มีการประชาสัมพันธ์วิธีการประหยัดพลังงานสำหรับผู้ใช้บริการ โดยการจัดทำคู่มือการประหยัดพลังงานสำหรับแจกให้ผู้ใช้บริการทุกห้อง	โครงการได้มีการประชาสัมพันธ์และรณรงค์ให้ผู้มาใช้บริการและเจ้าหน้าที่ประหยัดพลังงาน		รูปที่ 2.2-12

10) รณรงค์ให้ผู้พักอาศัยใช้ไฟฟ้าอย่างประหยัดและประชาสัมพันธ์ให้ผู้ใช้บริการควรปรับระดับอุณหภูมิภายในห้องให้พอเหมาะประมาณ 25-26 องศาเซลเซียส	โครงการได้ปฏิบัติตามมาตรการ		รูปที่ 2.2-12

11) ประชาสัมพันธ์ให้ผู้พักอาศัยในโครงการทำความสะอาดเครื่องปรับอากาศ โดยเฉพาะที่คอยล์ร้อน คอยล์เย็น ตัวกรองอากาศ และครีบบระบายอากาศไม่ให้มีฝุ่นเกาะหนาเกินไป เพื่อเป็นการประหยัดพลังงานไฟฟ้า	โครงการมีแผนการตรวจสอบอุปกรณ์ภายในอาคาร หากชำรุดเสียหาย จะทำการซ่อมแซมหรือเปลี่ยนทันที และมีการประชาสัมพันธ์ให้ผู้ใช้บริการและเจ้าหน้าที่ประหยัดพลังงาน เช่น เปิดแอร์ที่ 25 องศาเซลเซียส		รูปที่ 2.2-12

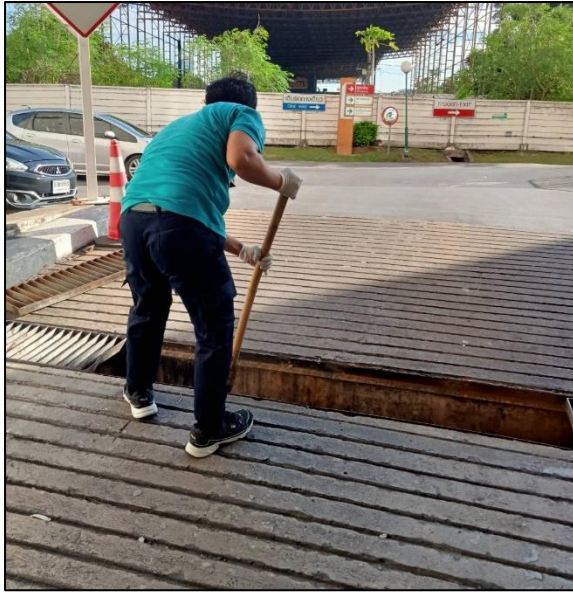
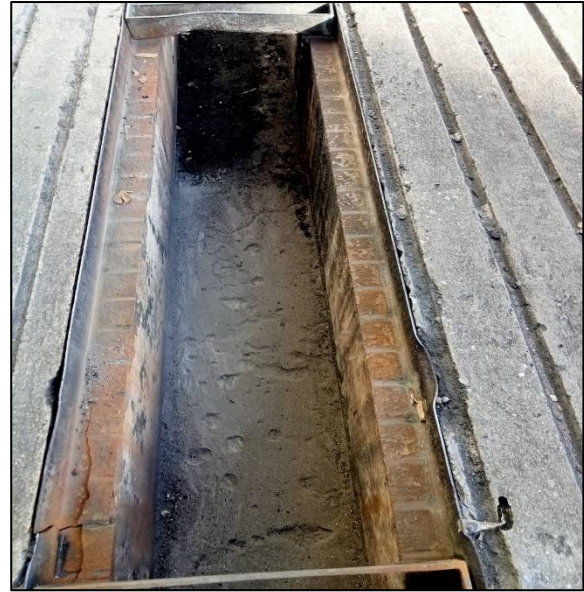
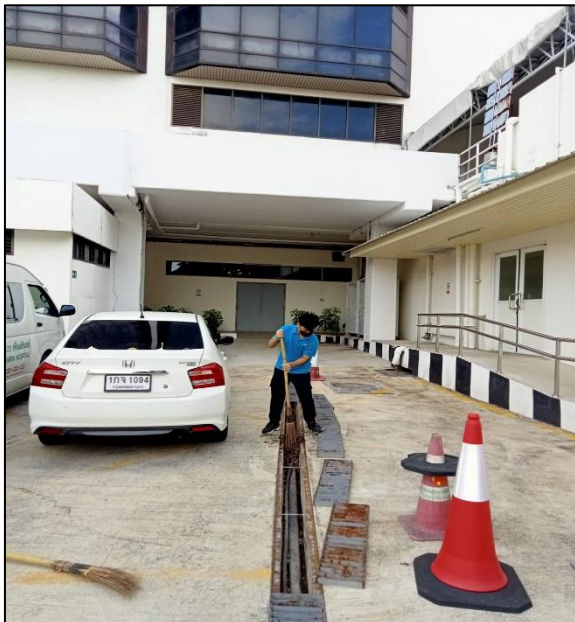
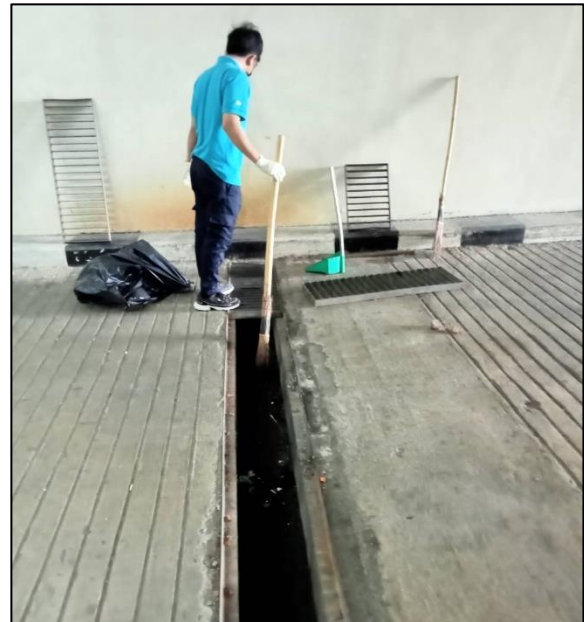
รูปที่ 2.2-22 ขุดตะกอนดินสะสมในท่อระบายน้ำ

2) จัดให้มีเจ้าหน้าที่ประจำ หรือจัดจ้างบริษัทเอกชนเพื่อดูแลรักษาระบบบำบัดน้ำเสีย ระบบปั๊มสูบน้ำ และระบบระบายน้ำภายในพื้นที่โครงการ ให้สามารถทำงานได้อย่างมีประสิทธิภาพ	โครงการได้จัดให้มีเจ้าหน้าที่ประจำ เพื่อดูแลรักษาระบบบำบัดน้ำเสีย ระบบปั๊มสูบน้ำ และระบบระบายน้ำของโครงการ		รูปที่ 2.2-22
