ภาพถ่ายผลการปฏิบัติตามมาตรการป้องกันและแก้ไขผลกระทบสิ่งแวดล้อม และติดตามตรวจสอบคุณภาพสิ่งแวดล้อม

โครงการ บ้านกัสสร 4 ส่วนขยาย (ระยะดำเนินการ)

ประจำเดือน มกราคม-มิถุนายน 2566

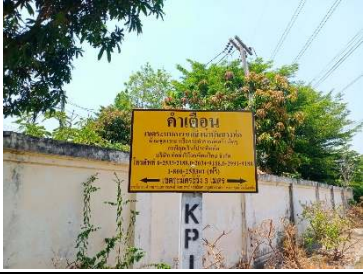
| <p>รูปที่ ๗7.1 ป้ายเตือนอันตรายแนวส่งท่อน้ำมัน</p> | <p>รูปที่ ๗7.2 ป้ายจำกัดความเร็ว</p> |

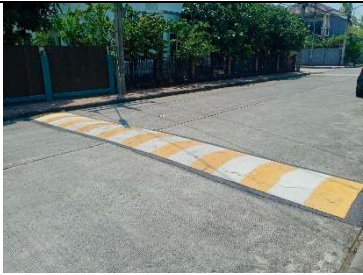
| <p>รูปที่ ๗7.3 สันชะลอความเร็ว</p> | <p>รูปที่ ๗7.4 เจ้าหน้าที่ทำความสะอาด</p> |

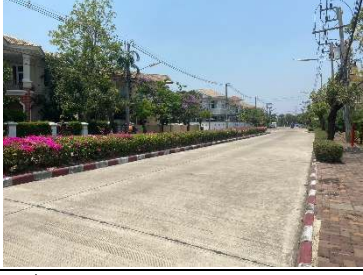
| <p>รูปที่ ๗7.5 ต้นไม้บริเวณทางเท้าริมถนน</p> | <p>รูปที่ ๗7.6 บริเวณโดยรอบพื้นที่ตั้งระบบบำบัดน้ำเสีย</p> |

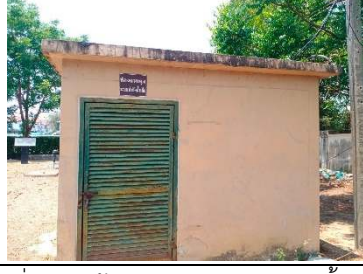
| <p>รูปที่ ๗7.7 ห้องควบคุมระบบบำบัดน้ำเสีย</p> | <p>รูปที่ ๗7.8 การขุดลอกวัชพืช</p> |

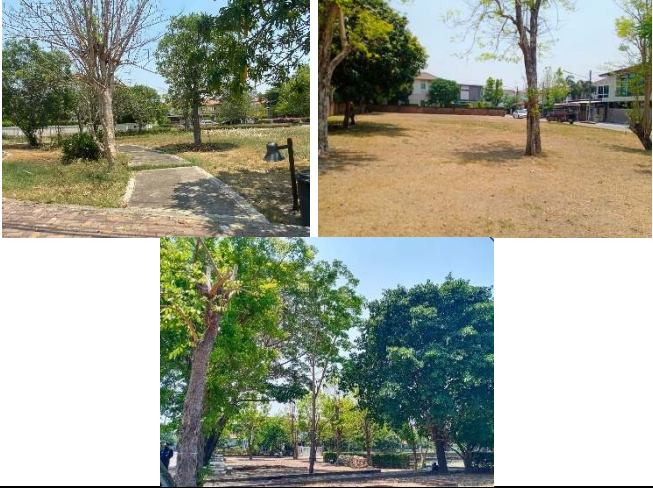
| <p>รูปที่ ๗7.9 พื้นที่สีเขียวโดยรอบโครงการ</p> | <p>รูปที่ ๗7.10 ถังรองรับมูลฝอย</p> |

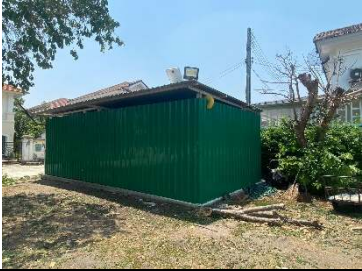
| รูปที่ ๗7.11 หีองพักขยะรวม | รูปที่ ๗7.12 บริเวณโดยรอบพื้นที่พักขยะรวม |

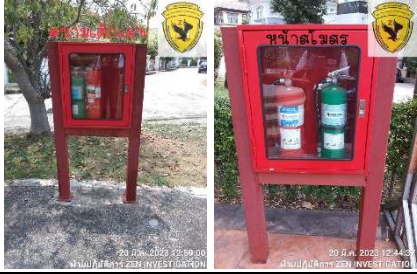
| <p>รูปที่ ผ7.23 ถังดับเพลิง</p> | <p>รูปที่ ผ7.24 ถังดับเพลิง (บริเวณป้อมยาม)</p> |

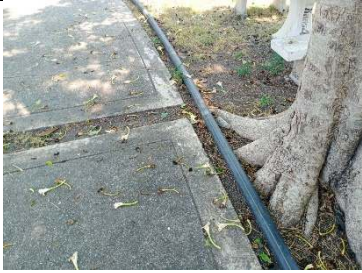
| <p>รูปที่ ผ7.25 แนวท่อส่งน้ำมัน</p> | <p>รูปที่ ผ7.26 เจ้าหน้าที่ดูแลสวน</p> |

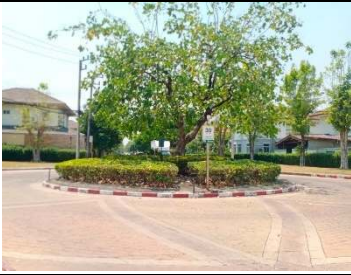
| <p>รูปที่ ผ7.27 การจัดสวนบริเวณวงเวียน</p> | <p>รูปที่ ผ7.28 สวนภายในบ้านพักอาศัย</p> |
