ผลการปฏิบัติตามมาตรการป้องกันและ  
แก้ไขผลกระทบสิ่งแวดล้อม

## บทที่ 2

บริษัท ทีซีซีซีแอล สุขุมวิท 24 จำกัด เป็นผู้พัฒนา โครงการดิเอ็มโพริโอ เพลส (ส่วนขยายระยะที่ 2) ปัจจุบันโครงการฯ ดำเนินการก่อสร้างแล้วเสร็จและได้มีการจัดตั้งนิติบุคคลอาคารชุดเข้ามาบริหารจัดการ โดยตัวโครงการเป็นอาคารชุดพักอาศัย จำนวน 3 หลัง ประกอบด้วยอาคาร A จำนวน 35 ชั้น อาคาร B จำนวน 42 ชั้น และอาคาร C จำนวน 12 ชั้น มีจำนวนห้องชุดพักอาศัยรวม 361 ห้อง และร้านค้า 7 ห้อง โดยโครงการได้รับหนังสือเห็นชอบรายงาน EIA จากสำนักงานนโยบายและแผนทรัพยากรธรรมชาติและสิ่งแวดล้อม ที่ ทส.1009.5/4519 ลงวันที่ 18 มิถุนายน 2552 หนังสือเห็นชอบได้กำหนดมาตรการป้องกันและแก้ไขผลกระทบสิ่งแวดล้อมและมาตรการติดตามตรวจสอบผลกระทบสิ่งแวดล้อม เพื่อเป็นแนวทางให้โครงการปฏิบัติ รวมไปถึงเสนอรายงานผลการปฏิบัติตามมาตรการฯ ต่อหน่วยงานอนุญาต และหน่วยงานที่เกี่ยวข้อง รวมทั้งสำนักงานนโยบายและแผนทรัพยากรธรรมชาติและสิ่งแวดล้อม (สผ.) ทุก 6 เดือนนั้น

ตารางที่ 2.2-1 มาตรการป้องกันและแก้ไขผลกระทบสิ่งแวดล้อม โครงการ ดิเอ็มโพริโอ เฟส 2 (ส่วนขยายระยะที่ 2) (ระยะดำเนินการ)

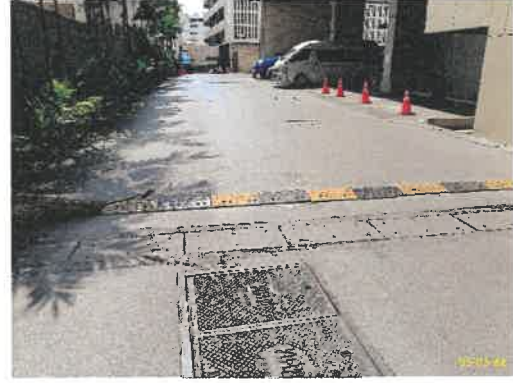
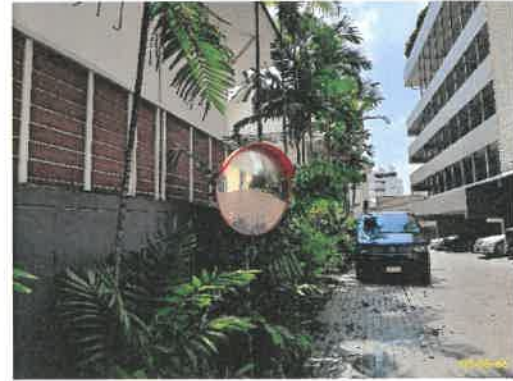
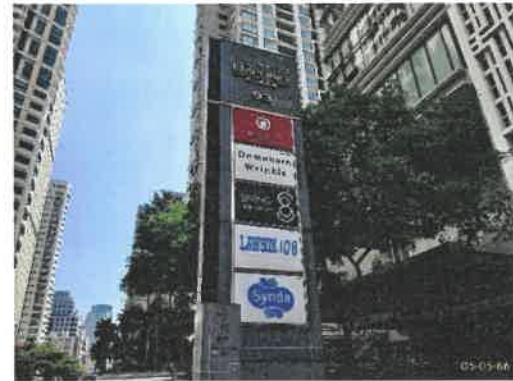
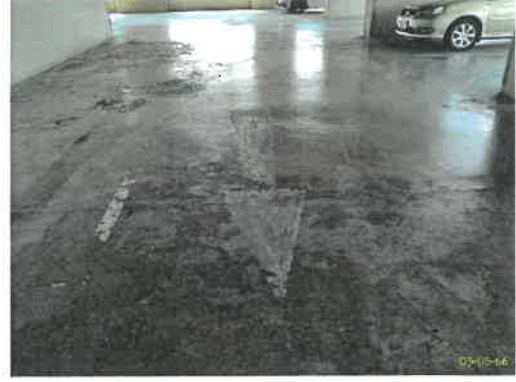
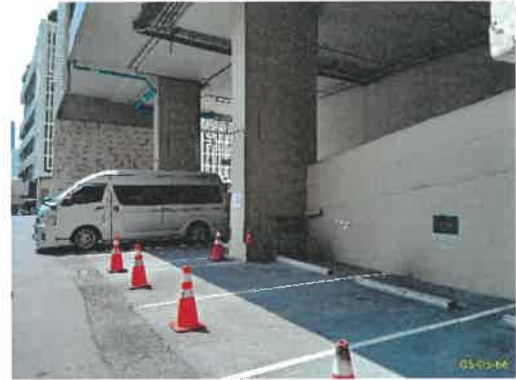
ภาพที่ 2.2-1 ป้ายสัญลักษณ์ และทิศทางจราจร

| องค์ประกอบทางสิ่งแวดล้อม | มาตรการป้องกันและแก้ไขผลกระทบสิ่งแวดล้อม | ผลการปฏิบัติและรายละเอียดการปฏิบัติตามมาตรการฯ<br>✓ = ปฏิบัติ ✕ = ไม่ได้ปฏิบัติ ○ = ปฏิบัติไม่ได้<br>⊙ = ปฏิบัติได้แต่ไม่มีประสิทธิภาพ ● = ยังไม่ถึงเวลาปฏิบัติ | ปัญหา/อุปสรรค/แนวทางแก้ไข | เอกสารอ้างอิง |
|---|---|---|---|---|
| 1.2 คุณภาพอากาศ | 1. ติดตั้งป้ายเตือน “ห้ามติดเครื่องขณะจอดรถ” ในพื้นที่จอดรถของอาคาร และกำชับให้เจ้าหน้าที่ควบคุมดูแลอย่างเคร่งครัด | ✓ | - | ภาพที่ 2.2-1 ป้ายสัญลักษณ์และทิศทางการจราจร |

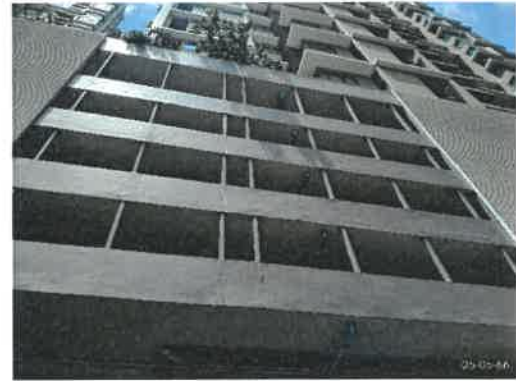
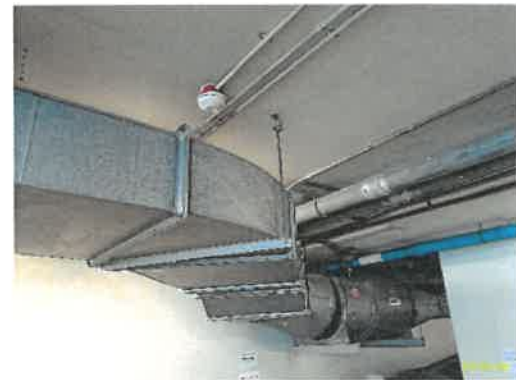
| องค์ประกอบทางสิ่งแวดล้อม | มาตรการป้องกันและแก้ไขผลกระทบสิ่งแวดล้อม | ผลการปฏิบัติและรายละเอียดการปฏิบัติตามมาตรการฯ<br>✓ = ปฏิบัติ ✕ = ไม่ได้ปฏิบัติ ○ = ปฏิบัติไม่ได้<br>⊙ = ปฏิบัติได้แต่ไม่มีประสิทธิภาพ ● = ยังไม่ถึงเวลาปฏิบัติ | ปัญหา/อุปสรรค/แนวทางแก้ไข | เอกสารอ้างอิง |
|---|---|---|---|---|
| | 2. จัดให้มีการระบายอากาศในพื้นที่จอดรถด้วยพัดลมระบายอากาศ ที่ได้ออกแบบอัตราการระบายอากาศไม่น้อยกว่าที่กำหนดตามกฎหมายกระทรวง ฉบับที่ 50 (พ.ศ.2540) ออกตามความในพรบ.ควบคุมอาคาร (พ.ศ.2522) | ✓ | - | ภาพที่ 2.2-2 การระบายอากาศในพื้นที่จอดรถ |

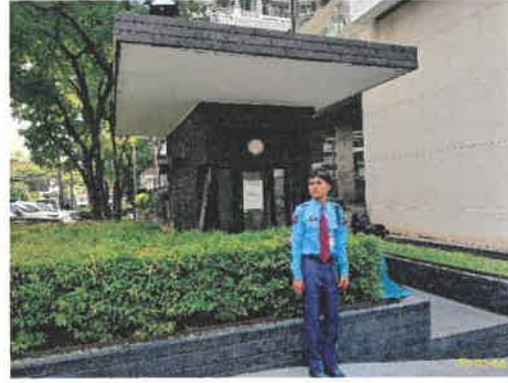
| องค์ประกอบทาง<br>สิ่งแวดล้อม | มาตรการป้องกันและแก้ไขผลกระทบสิ่งแวดล้อม | ผลการปฏิบัติและรายละเอียดการปฏิบัติตามมาตรการฯ<br>✓ = ปฏิบัติ ✕ = ไม่ได้ปฏิบัติ ○ = ปฏิบัติไม่ได้<br>⊙ = ปฏิบัติได้แต่ไม่มีประสิทธิภาพ ● = ยังไม่ถึงเวลาปฏิบัติ | ปัญหา/<br>อุปสรรค/แนว<br>ทางแก้ไข | เอกสารอ้างอิง |
|---|---|---|---|---|
| | 4. จัดให้มีเจ้าหน้าที่ประจำพื้นที่จอดรถของโครงการ และทางเข้า-ออก เพื่อควบคุมและอำนวยความสะดวกในการเข้าจอดรถและป้องกันรถติดภายนอกและ ภายในโครงการโดยเฉพาะในช่วงชั่วโมงเร่งด่วนเช้า-เย็น | ✓ - โครงการมีเจ้าหน้าที่ประจำพื้นที่จอดรถของโครงการ และทางเข้าออก เพื่ออำนวยความสะดวกในการเข้าจอดรถ | - | ภาพที่ 2.2-3 ระบบความปลอดภัย |
| | 5. กำชับให้เจ้าหน้าที่ประจำทางออกโบกรถให้หยุดรอที่ถนนภายในโครงการก่อนเพื่อป้องกันการเคลื่อนรถออกมารอหรือกีดขวางการจราจร | ✓ - โครงการมีเจ้าหน้าที่ รปภ.โบกให้รถหยุดรอที่ถนนภายในโครงการ เพื่อป้องกันการกีดขวางการจราจร | - | ภาพที่ 2.2-3 ระบบความปลอดภัย |

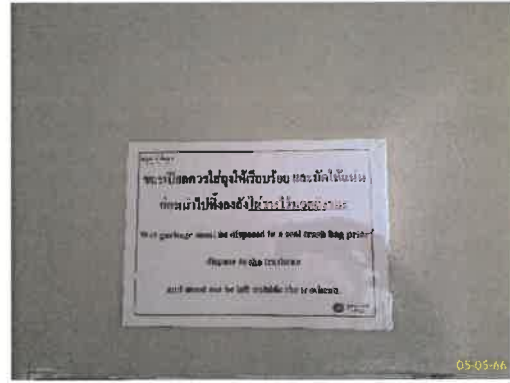
| องค์ประกอบทาง<br>สิ่งแวดล้อม | มาตรการป้องกันและแก้ไขผลกระทบสิ่งแวดล้อม | ผลการปฏิบัติและรายละเอียดการปฏิบัติตามมาตรการฯ<br>✓ = ปฏิบัติ ✕ = ไม่ได้ปฏิบัติ ○ = ปฏิบัติไม่ได้<br>⊙ = ปฏิบัติได้แต่ไม่มีประสิทธิภาพ ● = ยังไม่ถึงเวลาปฏิบัติ | | ปัญหา/<br>อุปสรรค/แนว<br>ทางแก้ไข | เอกสารอ้างอิง |
|---|---|---|---|---|---|
| | 2. ส่งเสริมและประชาสัมพันธ์ให้มีการประหยัดน้ำแก่ผู้พักอาศัย และ<br>พนักงานประจำโครงการ | ✓ | - โครงการมีการประชาสัมพันธ์ให้มีการประหยัดน้ำ โดยการติดป้ายรณรงค์<br>ให้ใช้น้ำอย่างประหยัด | - | ภาพที่ 2.2-6 ป้าย<br>รณรงค์ต่าง ๆ |

| องค์ประกอบทางสิ่งแวดล้อม | มาตรการป้องกันและแก้ไขผลกระทบสิ่งแวดล้อม | ผลการปฏิบัติและรายละเอียดการปฏิบัติตามมาตรการฯ<br>✓ = ปฏิบัติ ✕ = ไม่ได้ปฏิบัติ ○ = ปฏิบัติไม่ได้<br>◎ = ปฏิบัติได้แต่ไม่มีประสิทธิภาพ ● = ยังไม่ถึงเวลาปฏิบัติ | ปัญหา/อุปสรรค/แนวทางแก้ไข | เอกสารอ้างอิง |
|---|---|---|---|---|
| | 3. ประชาสัมพันธ์ รมรงค์ ขอความร่วมมือในการประหยัดน้ำแก่ผู้ใช้บริการและพนักงานโครงการ โดยการจัดบอร์ดประชาสัมพันธ์ ติดป้าย/คำขวัญในห้องพัก สำนักงาน และพื้นที่สาธารณะอื่น ๆ เป็นต้น | ✓ - โครงการติดป้ายรณรงค์ให้ใช้น้ำอย่างประหยัด | - | ภาพที่ 2.2-6 ป้ายรณรงค์ต่าง ๆ |

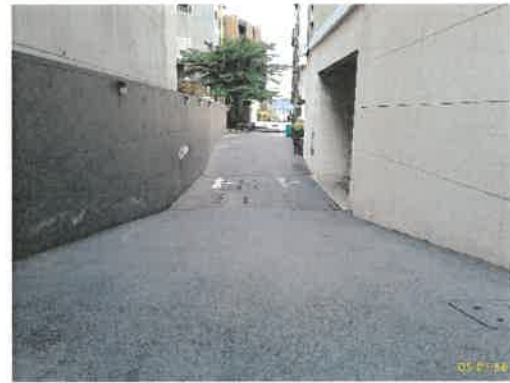
ภาพที่ 2.2-7 ถนนรอบโครงการ

| องค์ประกอบทางสิ่งแวดล้อม | มาตรการป้องกันและแก้ไขผลกระทบสิ่งแวดล้อม | ผลการปฏิบัติและรายละเอียดการปฏิบัติตามมาตรการฯ<br>✓ = ปฏิบัติ ✕ = ไม่ได้ปฏิบัติ ○ = ปฏิบัติไม่ได้<br>⊙ = ปฏิบัติได้แต่ไม่มีประสิทธิภาพ ● = ยังไม่ถึงเวลาปฏิบัติ | ปัญหา/อุปสรรค/แนวทางแก้ไข | เอกสารอ้างอิง |
|---|---|---|---|---|
| 3.2 การคมนาคมขนส่ง (ต่อ) | <p>10. จัดให้มีทางเข้า-ออก ของแต่ละอาคารแยกจากกันเพื่อช่วยระบายปริมาณการจราจรภายในโครงการโดยทางเข้าออกของ อาคาร A และ อาคาร B อยู่ทางทิศเหนือของโครงการ มีความกว้างประมาณ 6-7 เมตร ส่วนอาคาร C ทางเข้า-ออกอยู่ทางทิศใต้ของโครงการ ส่วนการจัดระบบถนนภายในโครงการประกอบด้วย</p> <ul style="list-style-type: none"> <li>• ถนนรอบอาคาร มีความกว้างประมาณ 6-7 เมตร ช่วงแรกจากทางเข้า-ออกฝั่งด้านหน้าโครงการทางทิศเหนือ เลียบไปกับอาคาร A และ B เป็นแบบเดินรถสองทาง (Two-way Traffic) และช่วงที่สองจากทางเข้า-ออกฝั่งด้านหน้าโครงการทางทิศใต้ เลียบไปกับอาคาร C เป็นแบบเดินรถสองทาง (Two-way)</li> <li>• ส่วนถนนภายในอาคารส่วนอื่น ๆ ได้จัดระบบการจราจรเป็นแบบเดินรถสองทางเพื่อเป็นทางวิ่งเข้าสู่พื้นที่จอดรถในอาคาร</li> </ul> | ✓<br>- โครงการมีทางเข้า-ออกของโครงการ 2 ทาง คือ ทางด้านทิศเหนือสำหรับอาคาร A และอาคาร B และทางด้านทิศใต้ สำหรับอาคาร C โดยถนนกว้างประมาณ 6-7 เมตร เดินรถสองทาง | - | ภาพที่ 2.2-7 ถนนรอบโครงการ<br>ภาพที่ 2.2-9 การจราจรในโครงการ |

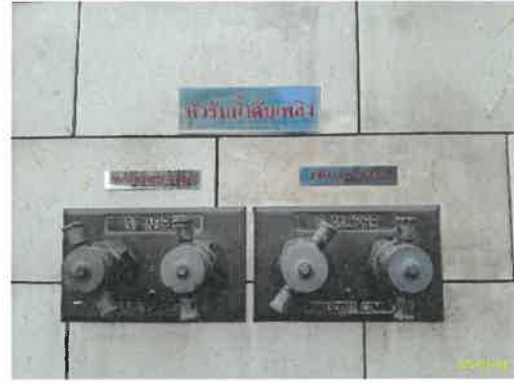
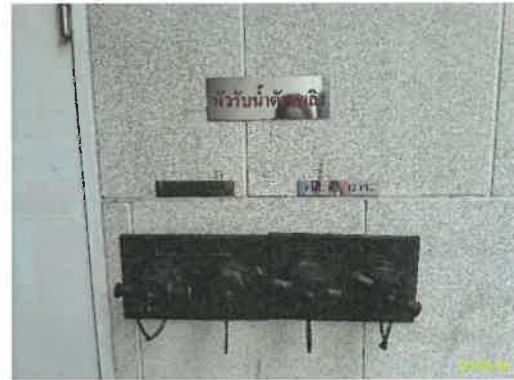
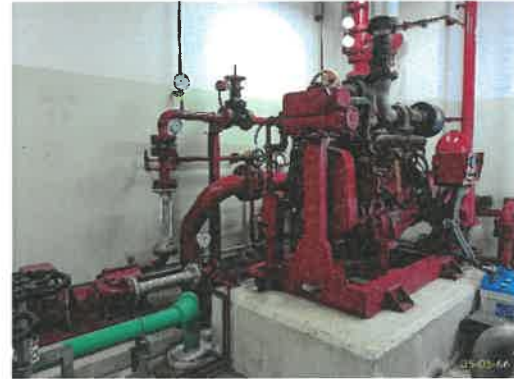
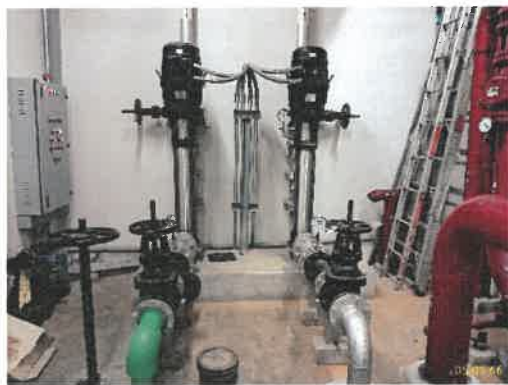
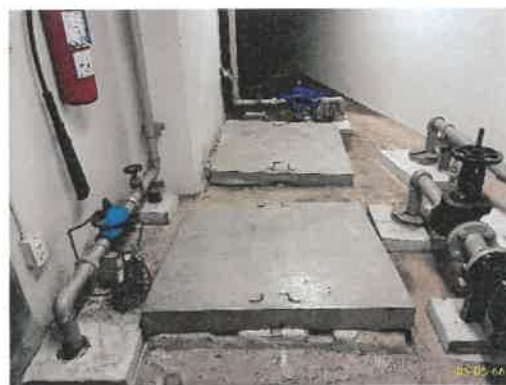
| องค์ประกอบทางสิ่งแวดล้อม | มาตรการป้องกันและแก้ไขผลกระทบสิ่งแวดล้อม | ผลการปฏิบัติและรายละเอียดการปฏิบัติตามมาตรการ<br>✓ = ปฏิบัติ ✕ = ไม่ได้ปฏิบัติ ○ = ปฏิบัติไม่ได้<br>◎ = ปฏิบัติได้แต่ไม่มีประสิทธิภาพ ● = ยังไม่ถึงเวลาปฏิบัติ | ปัญหา/อุปสรรค/แนวทางแก้ไข | เอกสารอ้างอิง |
|---|---|---|---|---|
| 3.3 การใช้น้ำ | <p>1. โครงการได้จัดให้มีถังเก็บน้ำใต้ดินของอาคาร A และ B จำนวนอาคารละ 1 ถึงขนาดความจุถึงละ 455 ลบ.ม. และ 420 ลบ.ม. ตามลำดับ ส่วนอาคาร C โครงการจะรับน้ำจากท่อประปาผ่านท่อขนาด 8 3/4 นิ้ว หรือ 1.5 นิ้ว เข้าสู่ถังเก็บน้ำชั้นใต้ดินของอาคาร จำนวน 1 ถึง ขนาดความจุ 170 ลบ.ม. (รวมความจุทั้งหมดของถังเก็บน้ำใต้ดินของอาคาร A B และ C เท่ากับ 1,045 ลบ.ม) สำหรับเป็นน้ำใช้ภายในอาคาร และน้ำสำรองเพื่อการดับเพลิง นอกจากนี้ โครงการได้จัดให้มีถังเก็บน้ำชั้นดาดฟ้าของแต่ละ</p> | <p>✓ - โครงการมีถังน้ำใต้ดิน จำนวน 2 ถัง/อาคาร และถังน้ำชั้นดาดฟ้า จำนวน 2 ถัง/อาคาร สำหรับเป็นน้ำใช้ภายในอาคาร และน้ำสำรองเพื่อการดับเพลิง</p> | - | ภาพที่ 2.2-11 ระบบน้ำใช้โครงการ |

| องค์ประกอบทางสิ่งแวดล้อม | มาตรการป้องกันและแก้ไขผลกระทบสิ่งแวดล้อม | ผลการปฏิบัติและรายละเอียดการปฏิบัติตามมาตรการฯ<br>✓ = ปฏิบัติ ✕ = ไม่ได้ปฏิบัติ ○ = ปฏิบัติไม่ได้<br>◎ = ปฏิบัติได้แต่ไม่มีประสิทธิภาพ ● = ยังไม่ถึงเวลาปฏิบัติ | ปัญหา/อุปสรรค/แนวทางแก้ไข | เอกสารอ้างอิง |
|---|---|---|---|---|
| 3.3 การใช้น้ำ (ต่อ) | อาคาร ซึ่งมีอาคารละ 1 ถึง ถึงเก็บน้ำชั้นดาดฟ้าของอาคาร A มีความจุ 105 ลบ.ม. ถึงเก็บน้ำชั้นดาดฟ้าของอาคาร B มีความจุ 100 ลบ.ม. และถึงเก็บน้ำชั้นดาดฟ้าของอาคาร C มีความจุ 70 ลบ.ม. (รวมความจุทั้งหมดของถึงเก็บน้ำชั้นดาดฟ้าของอาคาร A B และ C เท่ากับ 275 ลบ.ม.) รวมปริมาณน้ำสำรองที่ถึงเก็บน้ำชั้นใต้ดินและถึงเก็บน้ำชั้นดาดฟ้าภายในโครงการทั้งหมด 1,320 ลบ.ม. | ✓ - โครงการมีถึงน้ำใต้ดิน จำนวน 2 ถึง/อาคาร และถึงน้ำชั้นดาดฟ้า จำนวน 2 ถึง/อาคาร สำหรับเป็นน้ำใช้ภายในอาคาร และน้ำสำรองเพื่อการดับเพลิง ซึ่งเพียงพอกับการใช้น้ำของผู้พักอาศัย | - | ภาพที่ 2.2-11 ระบบน้ำใช้โครงการ |
| | 5. โครงการได้จัดให้มีปริมาณน้ำสำรองในแต่ละอาคารบริเวณชั้นดาดฟ้าและชั้นใต้ดินของแต่ละอาคารมีปริมาตรรวม 1,320 ลบ.ม. สามารถสำรองน้ำใช้ได้นานมากกว่า 1 วัน | ✓ - โครงการมีถึงสำรองน้ำใช้บริเวณชั้นดาดฟ้า และชั้นใต้ดิน ปริมาตรรวม 875 ลบ.ม. ปัจจุบันรับน้ำประปา 100 ลูกบาศก์เมตร/วัน ซึ่งเพียงพอกับการใช้น้ำของผู้พักอาศัย | - | ภาพที่ 2.2-11 ระบบน้ำใช้โครงการ |

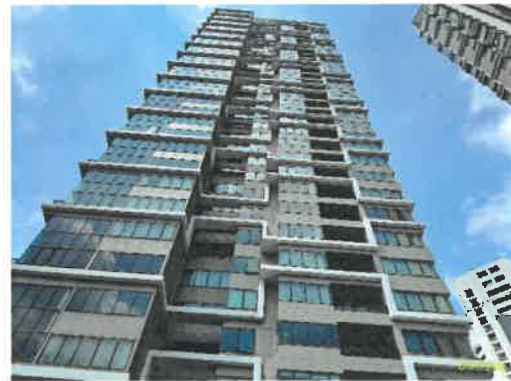
ภาพที่ 2.2-14 อาคารภายนอกโครงการ

| องค์ประกอบทางสิ่งแวดล้อม | มาตรการป้องกันและแก้ไขผลกระทบสิ่งแวดล้อม | ผลการปฏิบัติและรายละเอียดการปฏิบัติตามมาตรการฯ<br>✓ = ปฏิบัติ ✗ = ไม่ได้ปฏิบัติ ○ = ปฏิบัติไม่ได้<br>◉ = ปฏิบัติได้แต่ไม่มีประสิทธิภาพ ● = ยังไม่ถึงเวลาปฏิบัติ | ปัญหา/อุปสรรค/แนวทางแก้ไข | เอกสารอ้างอิง |
|---|---|---|---|---|
| 3.4 การใช้ไฟฟ้าและการอนุรักษ์พลังงาน | 1. การเลือกใช้วัสดุผนังหลังคาและผนังอาคาร ควรเลือกใช้วัสดุที่มีความสามารถในการถ่ายเทความร้อนต่ำ (U-Value) หรือวัสดุที่เป็นฉนวนกันความร้อน โดยควรมีค่าการถ่ายเทความร้อนไม่เกิน 25 และ 45 วัตต์/ตรม. ตามลำดับ | ✓ - โครงการออกแบบวัสดุที่ใช้ผนังหลังคาและผนังอาคาร ให้มีการถ่ายเทความร้อนต่ำ | - | ภาพที่ 2.2-1 4 อาคารภายนอกโครงการ |
| | 2. การเลือกใช้กระจกตกแต่งห้องพักต่าง ๆ ควรเลือกกระจกที่มีคุณสมบัติในการดูดซับพลังงานความร้อนต่ำ และมีการสะท้อนแสงน้อย | ✓ - โครงการเลือกใช้กระจกที่มีคุณสมบัติการสะท้อนแสงน้อย | - | ภาพที่ 2.2-1 4 อาคารภายนอกโครงการ |

| องค์ประกอบทางสิ่งแวดล้อม | มาตรการป้องกันและแก้ไขผลกระทบสิ่งแวดล้อม | ผลการปฏิบัติและรายละเอียดการปฏิบัติตามมาตรการ<br>✓ = ปฏิบัติ ✗ = ไม่ได้ปฏิบัติ ○ = ปฏิบัติไม่ได้<br>◉ = ปฏิบัติได้แต่ไม่มีประสิทธิภาพ ● = ยังไม่ถึงเวลาปฏิบัติ | ปัญหา/อุปสรรค/แนวทางแก้ไข | เอกสารอ้างอิง |
|---|---|---|---|---|
| | 3. เลือกใช้วัสดุตกแต่งภายนอกอาคารให้กลมกลืน สอดคล้องกับอาคารอื่นๆ โดยรอบเพื่อลดความขัดแย้งทางสายตา โดยควรใช้สีอ่อนตกแต่งอาคาร ทาผนังนอกอาคารส่วนที่เป็นคอนกรีต เพื่อการสะท้อนแสงที่ดี และทาสีภายในอาคารเพื่อให้ห้องสว่างยิ่งขึ้น | ✓ - โครงการเลือกใช้วัสดุที่ตกแต่งภายนอกอาคารให้สีอ่อน เพื่อความสะอาด | - | ภาพที่ 2.2 -1 4<br>อาคารภายนอก<br>โครงการ |

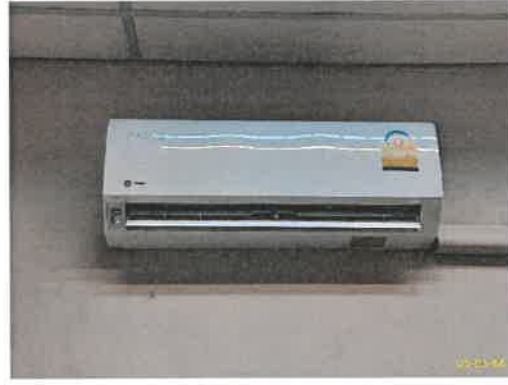
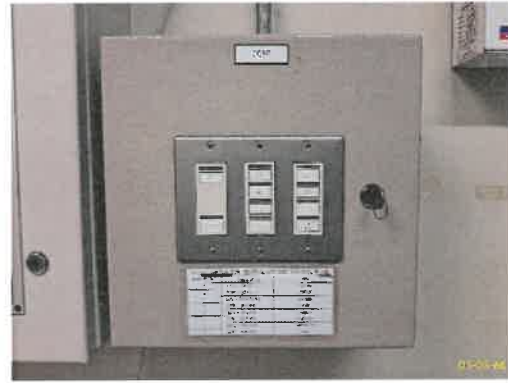
ภาพที่ 2.2-15 อุปกรณ์ไฟฟ้าของโครงการ

| องค์ประกอบทางสิ่งแวดล้อม | มาตรการป้องกันและแก้ไขผลกระทบสิ่งแวดล้อม | ผลการปฏิบัติและรายละเอียดการปฏิบัติตามมาตรการฯ<br>✓ = ปฏิบัติ ✗ = ไม่ได้ปฏิบัติ ○ = ปฏิบัติไม่ได้<br>◉ = ปฏิบัติได้แต่ไม่มีประสิทธิภาพ ● = ยังไม่ถึงเวลาปฏิบัติ | ปัญหา/อุปสรรค/แนวทางแก้ไข | เอกสารอ้างอิง |
|---|---|---|---|---|
| | 3. อุปกรณ์/เครื่องใช้ไฟฟ้าติดตั้งในพื้นที่โครงการ ให้เลือกใช้อุปกรณ์ประหยัดพลังงาน โดยเฉพาะอุปกรณ์ที่ได้รับการรับรองจากหน่วยงานราชการ เช่น<br>• เครื่องใช้ไฟฟ้าต่าง ๆ และระบบปรับอากาศภายในห้องพักให้เลือกใช้อุปกรณ์แบบประหยัดไฟเบอร์ 5<br>• เลือกใช้หลอดไฟประหยัดพลังงาน เช่น หลอดคอม หลอดตะเกียบหรือหลอดคอมแพคฟลูออเรสเซนต์ แทนการใช้หลอดไฟทวกลม (แสงสีส้ม) ใช้โคมไฟแบบมีแผ่นสะท้อนแสง | ✓ - โครงการเลือกใช้อุปกรณ์ไฟฟ้าประหยัดพลังงาน | - | ภาพที่ 2.2-1 5 อุปกรณ์ไฟฟ้าของโครงการ |

| องค์ประกอบทางสิ่งแวดล้อม | มาตรการป้องกันและแก้ไขผลกระทบสิ่งแวดล้อม | ผลการปฏิบัติและรายละเอียดการปฏิบัติตามมาตรการฯ<br>✓ = ปฏิบัติ ✗ = ไม่ได้ปฏิบัติ ○ = ปฏิบัติไม่ได้<br>⊙ = ปฏิบัติได้แต่ไม่มีประสิทธิภาพ ● = ยังไม่ถึงเวลาปฏิบัติ | ปัญหา/อุปสรรค/แนวทางแก้ไข | เอกสารอ้างอิง |
|---|---|---|---|---|
| 3.4 การใช้ไฟฟ้าและการอนุรักษ์พลังงาน (ต่อ) | 4. ส่งเสริมและประชาสัมพันธ์มาตรการประหยัดไฟฟ้า ร่วมกับมาตรการอนุรักษ์พลังงานอื่น ๆ ให้กับผู้พักอาศัย และพนักงาน ได้แก่ <ul style="list-style-type: none"> <li>• ปิดเครื่องใช้ไฟฟ้าทุกครั้งเมื่อออกจากห้องพัก</li> <li>• ถอดปลั๊กเครื่องใช้ไฟฟ้าหลังใช้งาน</li> <li>• การเปิด/ปิดเครื่องปรับอากาศภายในห้องพักเมื่อไม่ได้ใช้งาน</li> <li>• ติดป้ายแนะนำวิธีการใช้เครื่องใช้ไฟฟ้าให้ถูกต้อง โดยเฉพาะการตั้งอุณหภูมิเครื่องปรับอากาศภายในห้องพัก</li> <li>• ติดตั้งฉนวนกันความร้อนรอบห้องพักหรือพื้นที่ที่ใช้ระบบปรับอากาศ เพื่อลดการสูญเสียพลังงาน</li> <li>• ขึ้น-ลง ชั้นเดียวให้ใช้บันไดแทนการใช้ลิฟต์</li> </ul> | ✓ - โครงการมีการประชาสัมพันธ์มาตรการประหยัดไฟฟ้า ให้กับผู้พักอาศัยทราบ และในห้องน้ำติดตั้งระบบเซ็นเซอร์ ในการเปิด-ปิดไฟ | - | ภาพ ที่ 2.2 -1 5 อุปกรณ์ไฟฟ้าของโครงการ |

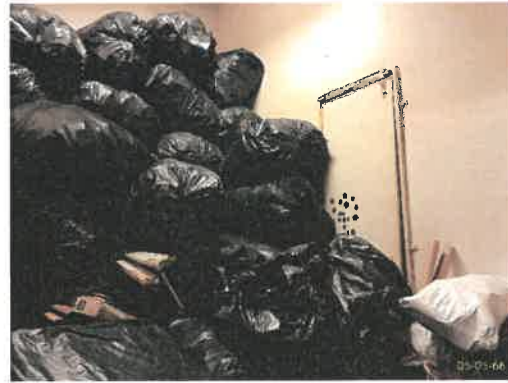
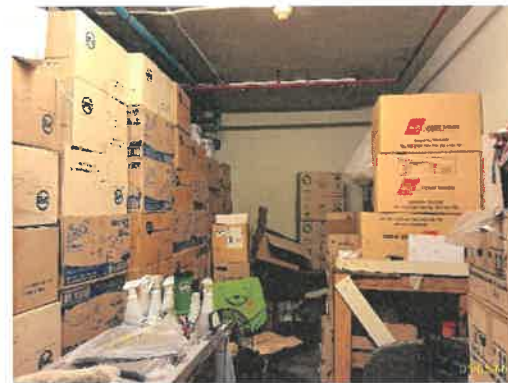
ภาพที่ 2.2-16 (ต่อ) ห้องพักมูลฝอย

| องค์ประกอบทางสิ่งแวดล้อม | มาตรการป้องกันและแก้ไขผลกระทบสิ่งแวดล้อม | ผลการปฏิบัติและรายละเอียดการปฏิบัติตามมาตรการฯ<br>✓ = ปฏิบัติ ✗ = ไม่ได้ปฏิบัติ ○ = ปฏิบัติไม่ได้<br>◉ = ปฏิบัติได้แต่ไม่มีประสิทธิภาพ ● = ยังไม่ถึงเวลาปฏิบัติ | ปัญหา/อุปสรรค/แนวทางแก้ไข | เอกสารอ้างอิง |
|---|---|---|---|---|
| 3.5 การจัดการมูลฝอย | 1. จัดเตรียมภาชนะรองรับมูลฝอยแยกประเภท มูลฝอยสด มูลฝอยแห้ง และมูลฝอยอันตราย ติดป้ายบอกประเภทของภาชนะให้ชัดเจนมีฝาปิดมิดชิดขนาด 50-150 ลิตร อย่างละ 3 ใบ หรือให้มีจำนวนให้เพียงพอกับปริมาณมูลฝอยที่เกิดขึ้น ตั้งไว้บริเวณโถงบันไดหลักของอาคารในแต่ละชั้นของอาคาร เพื่อเป็นที่พักมูลฝอยชั่วคราว และจัดให้มีภาชนะรองรับมูลฝอยในพื้นที่ส่วนกลาง เช่น บริเวณโถงทางเดิน โถงลิฟต์ โถงพักคอย และห้องออกกำลังกาย | ✓<br>- โครงการมีภาชนะรองรับมูลฝอย พื้นที่ลานจอดรถมีถังมูลฝอยขนาดความจุ 200 ลิตร จำนวน 1 ถัง สำหรับของขึ้นพักอาศัย อาคาร A มีถังมูลฝอยประจำชั้น ตั้งอยู่บริเวณหน้าลิฟต์ดับเพลิง จำนวน 3 ถัง ส่วนอาคาร B และอาคาร C มีถังมูลฝอยในห้องขยะประจำชั้น จำนวน 1 ถัง ภายในรองด้วยถุงดำอีกชั้นหนึ่ง ซึ่งเพียงพอกับปริมาณขยะมูลฝอยที่เกิดขึ้นในแต่ละวัน | - | ภาพที่ 2.2-16 ห้องขยะมูลฝอย |
| | 3. จัดให้มีระบายน้ำภายในห้องพักมูลฝอยเชื่อมต่อกับระบบบำบัดน้ำเสียของโครงการ เพื่อรวบรวมน้ำชะมูลฝอย (ถ้ามี) และน้ำล้างทำความสะอาดเข้าทำการบำบัดก่อนปล่อยระบายออก | ✓<br>- โครงการมีรางระบายน้ำภายในห้องพักมูลฝอยและเชื่อมต่อกับระบบบำบัดน้ำเสียของโครงการ | - | ภาพที่ 2.2-16 ห้องขยะมูลฝอย |

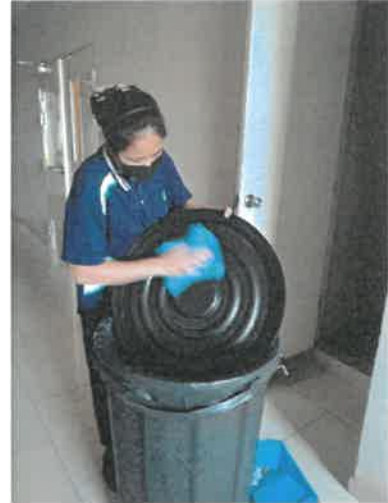
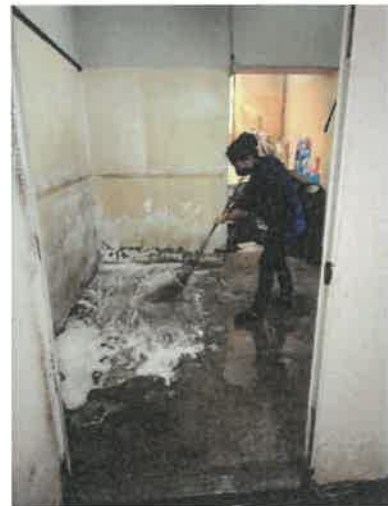
ภาพที่ 2.2-17 ทำความสะอาดห้องขยะมูลฝอย

| องค์ประกอบทางสิ่งแวดล้อม | มาตรการป้องกันและแก้ไขผลกระทบสิ่งแวดล้อม | ผลการปฏิบัติและรายละเอียดการปฏิบัติตามมาตรการฯ<br>✓ = ปฏิบัติ ✗ = ไม่ได้ปฏิบัติ ○ = ปฏิบัติไม่ได้<br>◉ = ปฏิบัติได้แต่ไม่มีประสิทธิภาพ ● = ยังไม่ถึงเวลาปฏิบัติ | ปัญหา/อุปสรรค/แนวทางแก้ไข | เอกสารอ้างอิง |
|---|---|---|---|---|
| | 2. จัดให้มีห้องพักมูลฝอยรวมของอาคาร A, B และ C มีความจุเท่ากับ 23.55, 23.55 และ 47.25 ลบ.ม. ตามลำดับ หรือสามารถเก็บมูลฝอยที่เกิดขึ้นได้มากกว่า 3 วัน และหมั่นทำความสะอาดอย่างน้อยสัปดาห์ละครั้ง | ✓<br>- โครงการมีห้องพักขยะมูลฝอยรวมของ อาคาร A, B และ C ทำความสะอาดทุกครั้งที่มีการขนขยะ | - | ภาพที่ 2.2-16 ห้องขยะมูลฝอย<br>ภาพที่ 2.2-17 ทำความสะอาดห้องขยะมูลฝอย<br>ภาคผนวก ค-2 แผนทำความสะอาด |

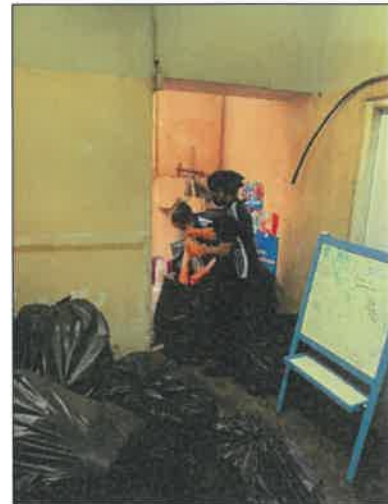
ภาพที่ 2.2-18 พนักงานจัดเก็บมูลฝอย

| องค์ประกอบทางสิ่งแวดล้อม | มาตรการป้องกันและแก้ไขผลกระทบสิ่งแวดล้อม | ผลการปฏิบัติและรายละเอียดการปฏิบัติตามมาตรการ<br>✓ = ปฏิบัติ ✕ = ไม่ได้ปฏิบัติ ○ = ปฏิบัติไม่ได้<br>⊙ = ปฏิบัติได้แต่ไม่มีประสิทธิภาพ ● = ยังไม่ถึงเวลาปฏิบัติ | ปัญหา/อุปสรรค/แนวทางแก้ไข | เอกสารอ้างอิง |
|---|---|---|---|---|
| 3.5 การจัดการมูลฝอย (ต่อ) | 4. พนักงานโครงการจะต้องจัดเก็บมูลฝอยจากที่พักมูลฝอยชั่วคราวในแต่ละวันละ 1 ครั้ง โดยจะต้องรวบรวมใส่ถุงแยกตามประเภทมูลฝอยและมัดปากถุงให้แน่น จากนั้นจะบรรจุใส่ภาชนะรองรับมูลฝอย เพื่อป้องกันการปนเปื้อนหรือการรั่วไหลของน้ำชะขยะมูลฝอยลงสู่พื้น แล้ววางบนรถเข็นเพื่อรวบรวมไปยังห้องพักมูลฝอย | ✓<br>- โครงการกำหนดให้เก็บขยะจากอาคารเป็นประจำทุกวัน และใช้รถเข็นเพื่อขนขยะมารวมไว้ที่ห้องพักมูลฝอย | - | ภาพที่ 2.2-1 8 พนักงานจัดเก็บมูลฝอย |
