ผลการปฏิบัติตามมาตรการป้องกันและ
แก้ไขผลกระทบสิ่งแวดล้อม

ตารางที่ 2.2-1 มาตรการป้องกันและแก้ไขผลกระทบสิ่งแวดล้อม โครงการ RUNESU THONGLOR 5 (ระยะดำเนินการ)

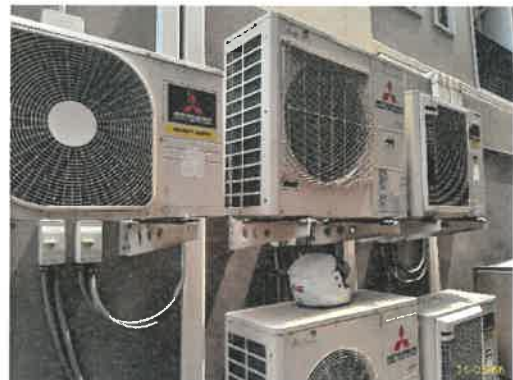
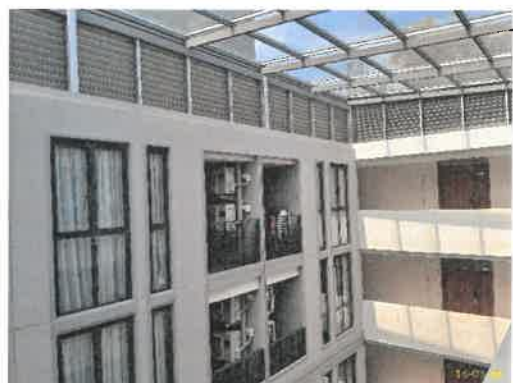
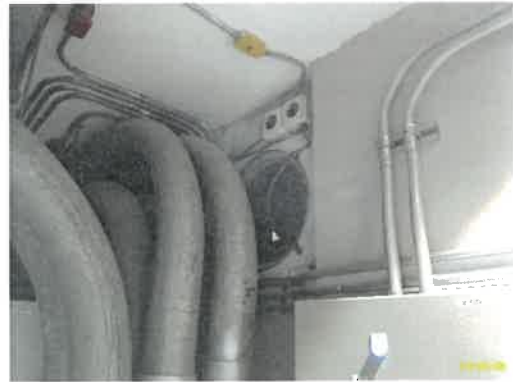
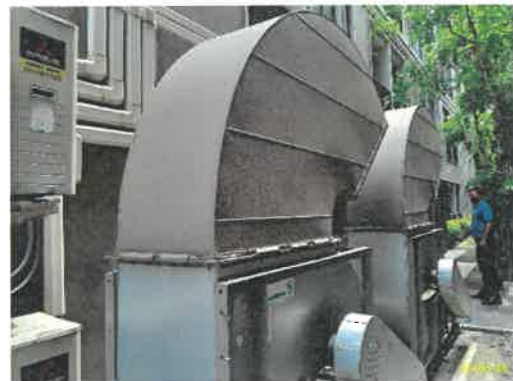
ภาพที่ 2.2-3 ระบบปรับอากาศและระบบระบายอากาศ

1.3 คุณภาพอากาศ	1. จัดให้มีระบบระบายอากาศ เพื่อให้เกิดการถ่ายเทของอากาศ	✓ - โครงการมีการระบบระบายอากาศโดยวิธีกลและวิธีธรรมชาติ เพื่อให้อากาศถ่ายออกสู่ภายนอกได้	-	ภาพที่ 2.2-3 ระบบปรับอากาศและระบายอากาศ

3. ผนังอาคารอย่างน้อย 1 ด้าน ต้องมีช่องเปิดออกภายนอกได้ โดยช่องเปิดนี้จะต้องมีพื้นที่ไม่น้อยกว่า ร้อยละ 10 ของพื้นที่	✓ - โครงการมีการออกแบบบริเวณผนังอาคาร มีช่องเปิดออกสู่ภายนอกอาคารได้มีพื้นที่ไม่น้อยกว่าร้อยละ 10 ของพื้นที่	-	ภาพที่ 2.2-3 ระบบปรับอากาศและระบายอากาศ

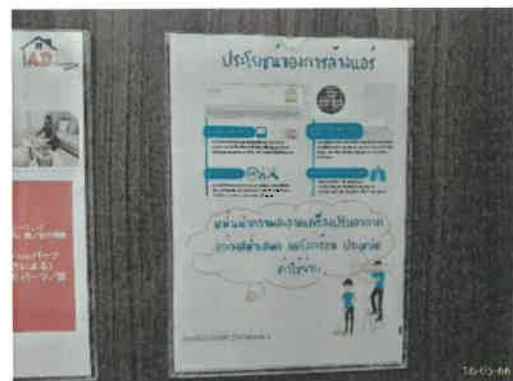
2. รมรงค้ให้ผู้พักอาศัยใช้งานระบบปรับอากาศอย่างถูกวิธี และแนะนำการดูแลรักษาเครื่องปรับอากาศให้มีประสิทธิภาพดีอยู่เสมอ	✓ - โครงการได้มีการรมรงค้ให้ผู้พักอาศัยใช้งานระบบปรับอากาศ และแนะนำการดูแลรักษาเครื่องปรับอากาศ	-	ภาพที่ 2.2-4 ป้ายรณรงค์ต่าง ๆ

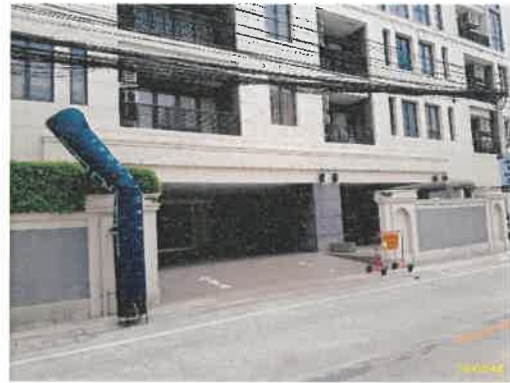
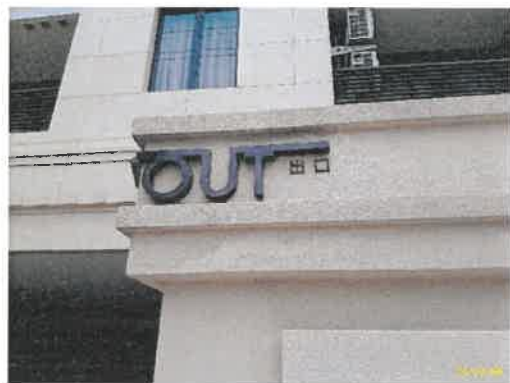
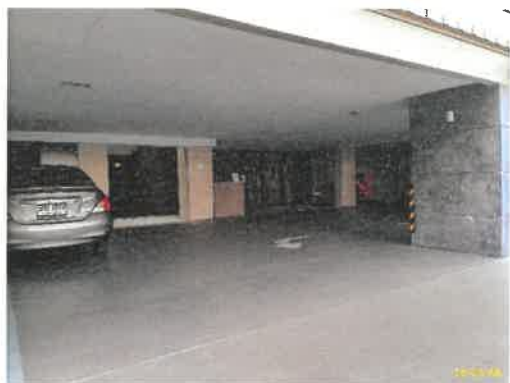
4. จัดทำป้ายและสัญลักษณ์แสดงทิศทางจราจรภายในโครงการจราจรบนพื้นทางให้เห็นชัดเจน เพื่อป้องกันการสับสนของผู้ขับขี่	✓ - โครงการมีป้าย และสัญลักษณ์จราจรบนพื้นทาง และด้านหน้าโครงการ มีเจ้าหน้าที่คอยอำนวยความสะดวกบริเวณทางเข้า-ออก และก่อนเข้าที่จอดรถในอาคาร	-	ภาพที่ 2.2-5 ป้าย และสัญลักษณ์จราจร

1.4 เสียง	1. จัดทำป้ายสัญลักษณ์การจราจรบนพื้นทางให้เห็นชัดเจน เพื่อป้องกันการสับสนของผู้ขับขี่	✓ - โครงการมีสัญลักษณ์จราจรบนพื้นทางและมีการดูแลบำรุงรักษา ให้มองเห็นได้ชัดเจน เพื่อไม่ให้เกิดความสับสนแก่ผู้ขับขี่	-	ภาพที่ 2.2-5 ป้าย และสัญลักษณ์ จราจร

2. ตรวจสอบป้ายและสัญลักษณ์ต่าง ๆ เช่น ป้ายจำกัดความเร็ว ให้อยู่ในสภาพดี มองเห็นชัดเจน ไม่ลบเลือน	✓ - โครงการมีการตรวจสอบป้ายต่าง ๆ ให้อยู่ในสภาพดี มองเห็น ชัดเจน ไม่ลบเลือน	-	ภาพที่ 2.2-5 ป้าย และสัญลักษณ์ จราจร

3.2 การคมนาคม (ต่อ)	4. จัดทำป้ายและสัญญาณการจราจรบนพื้นทาง ไม่ก่อให้เกิดความสับสนของผู้ขับขี่ ทำให้การจราจรมีความปลอดภัย	✓ - โครงการมีป้ายและสัญญาณการจราจรบนพื้นทางให้มองเห็นได้ชัดเจนและไม่ก่อให้เกิดความสับสนของผู้ขับขี่ภายในโครงการ	-	ภาพที่ 2.2-5 ป้าย และสัญลักษณ์จราจร

5. ติดตั้งไฟฟ้าแสงสว่าง ป้ายชื่อโครงการ บริเวณทางเข้าออกโครงการ ที่สามารถมองเห็นได้อย่างชัดเจน และ อยู่ในระยะทางพอสมควรที่จะชะลอรถได้ทัน เพื่อเข้าสู่โครงการได้อย่างปลอดภัย	✓ - โครงการมีการติดตั้งไฟฟ้าส่องสว่าง บริเวณป้ายชื่อโครงการและบริเวณทางเข้า-ออกของโครงการ ที่ให้สามารถมองเห็นได้ชัดเจน	-	ภาพที่ 2.2-5 ป้าย และสัญลักษณ์จราจร

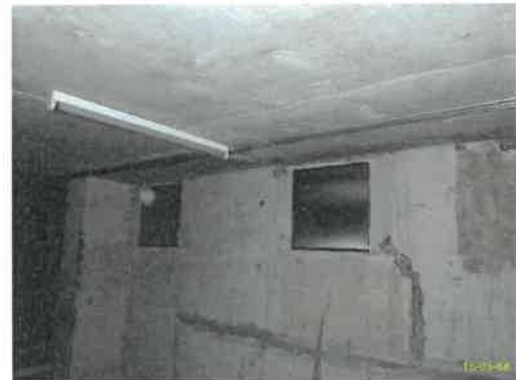
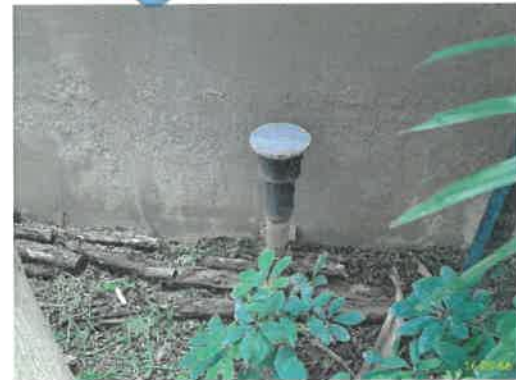
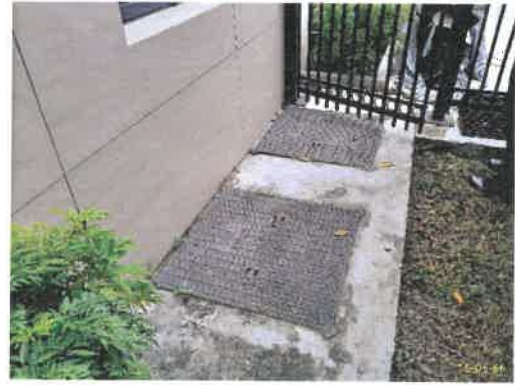
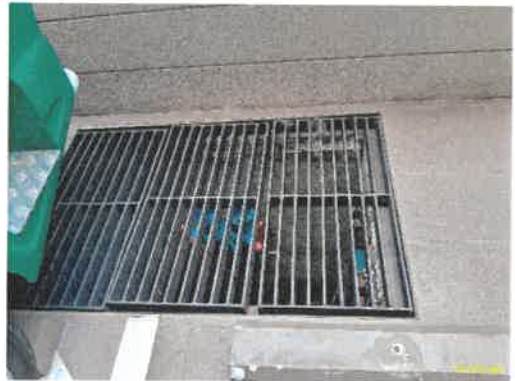
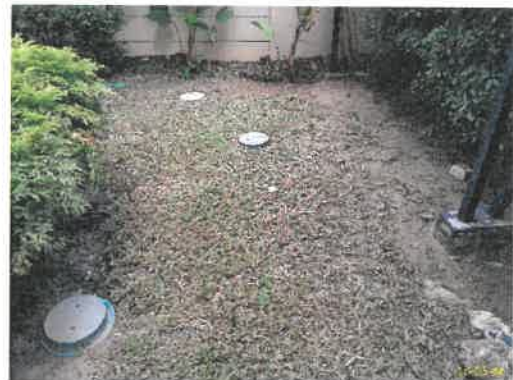
1.6 คุณภาพน้ำ	1. จัดให้มีการบำบัดน้ำเสียแบบเดิมอากาศ จำนวน 1 ชุด รองรับน้ำเสียได้ 159.25 ลบ.ม./วัน มีประสิทธิภาพการบำบัดร้อยละ 92 (BOD เข้าระบบ 281 มก./ลิตร และค่า BOD ที่ออกจากระบบ 30 มก./ลิตร) ซึ่งมีคุณภาพตาม มาตรฐานน้ำทิ้งจากอาคารประเภท ข. (ที่กำหนดให้ค่า BOD ในน้ำทิ้งไม่เกิน 30 มก./ลิตร)	✓ - โครงการมีระบบบำบัดน้ำเสียรวม 1 ชุด สามารถบำบัดน้ำเสียได้ 50 ลบ.ม./วัน ปัจจุบันน้ำเข้าระบบบำบัดน้ำเสีย 26 ลูกบาศก์เมตรต่อวัน	-	ภาพที่ 2.2-7 ระบบบำบัดน้ำเสีย

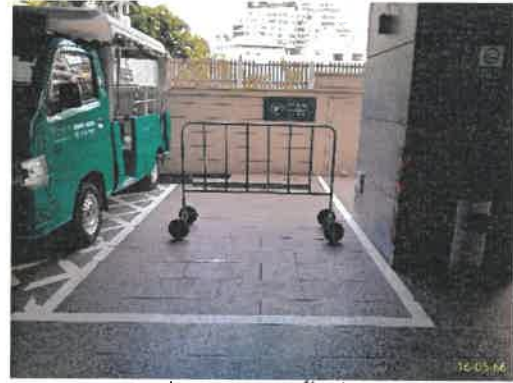
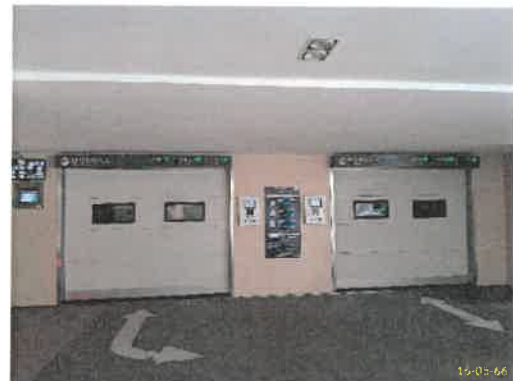
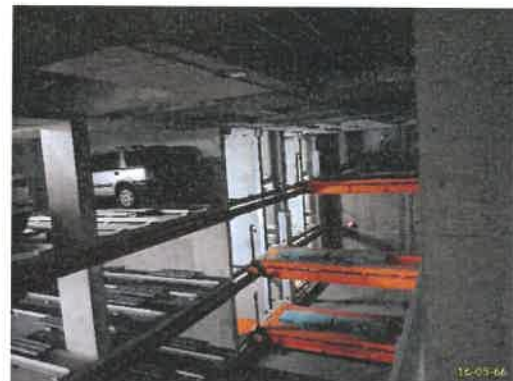
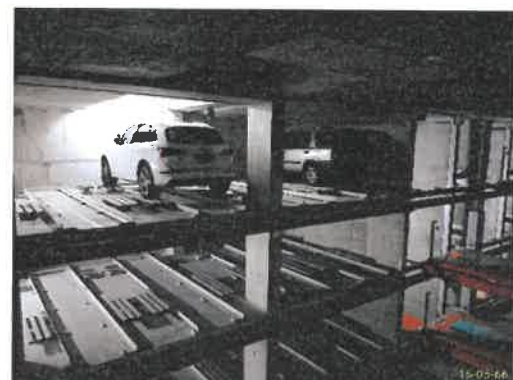
ระบบที่จอดรถอัตโนมัติ
ภาพที่ 2.2-9 การจราจรในโครงการ

3.2 การคมนาคม	1. จัดให้มีที่จอดรถแบบอัตโนมัติภายในโครงการ 84 คัน ซึ่งเพียงพอต่อความต้องการที่ออกตามกฎหมาย	✓ - โครงการมีที่จอดรถแบบอัตโนมัติจำนวน 3 ชั้น อยู่ชั้นใต้ดิน มีที่จอดรถรวมทั้งสิ้น 84 คัน	-	ภาพที่ 2.2-9 การจราจรในโครงการ

3. ติดป้ายจำกัดความเร็วของรถยนต์ที่วิ่งภายในโครงการ	✓ - เนื่องจากภายในโครงการไม่มีถนนทางวิ่งรถที่สามารถใช้ความเร็วได้ จึงไม่ได้ติดตั้งป้ายจำกัดความเร็ว	-	ภาพที่ 2.2-9 การจราจรในโครงการ

11. มาตรการระบบลิฟต์รถยนต์อัตโนมัติ มีดังนี้ 1) มีเจ้าหน้าที่ประจำอาคาร เพื่อดูแลและนำข้อปฏิบัติการใช้งานระบบจอดรถอัตโนมัติแก่ผู้พักอาศัยตลอด 24 ชม. 2) หากระบบจอดรถอัตโนมัติขัดข้องไม่สามารถทำงานได้ระบบจะแจ้งเป็นรหัสข้อผิดพลาดไปยัง จอมอนิเตอร์ที่ห้องควบคุมเพื่อให้เจ้าหน้าที่ประจำอาคารทราบถึงสาเหตุของความผิดปกติที่เกิดขึ้น และมีระบบ Manual คอยให้การช่วยเหลือ แบบฉุกเฉิน เมื่อระบบการทำงานอัตโนมัติขัดข้อง 3) กรณีที่ไฟดับ ลิฟต์ของโครงการสามารถต่อเชื่อมกับเครื่องกำเนิดไฟฟ้าสำรอง (Generator) ของ โครงการเพื่อจ่ายไฟสำรองให้แก่อุปกรณ์ต่าง ๆ ที่ จำเป็น 4) ติดตั้งอุปกรณ์ป้องกันอัคคีภัยภายในระบบจอดรถอัตโนมัติ ได้แก่ เครื่องตรวจจับความร้อน โดยติดตั้ง ภายในระบบจอดรถอัตโนมัติของแต่ละชุด ตลอดจนจัดให้มีช่องระบายอากาศ	✓ - โครงการมีเจ้าหน้าที่ประจำอาคารคอยดูแลและนำข้อปฏิบัติการใช้งานของระบบจอดรถอัตโนมัติแก่ผู้พักอาศัยและจัดให้มีการตรวจเช็คระบบจอดรถอัตโนมัติเพื่อไม่ให้เกิดการขัดข้องขณะใช้งาน ในกรณีที่ไฟฟ้าดับระบบจอดรถสามารถใช้ไฟจากเครื่องกำเนิดไฟฟ้าสำรองทันที และในส่วนของระบบป้องกันอัคคีภัยโครงการได้จัดให้มีการติดตั้งอุปกรณ์ป้องกันอัคคีภัยภายในระบบจอดรถอัตโนมัติเครื่องตรวจจับความร้อน โดยติดตั้งภายในระบบจอดรถอัตโนมัติของแต่ละชุด	-	ภาพที่ 2.2-9 การจราจรในโครงการ

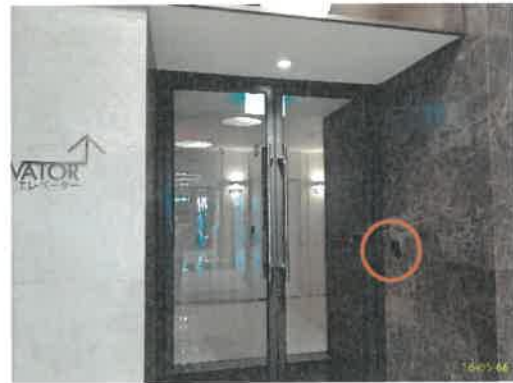
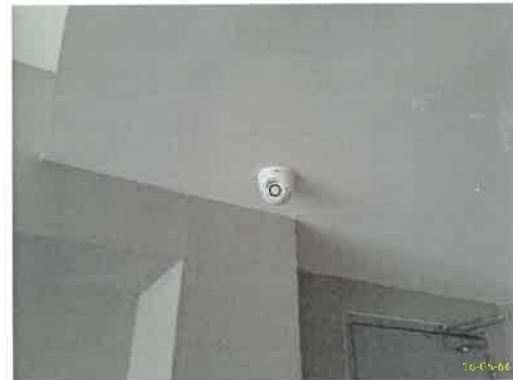
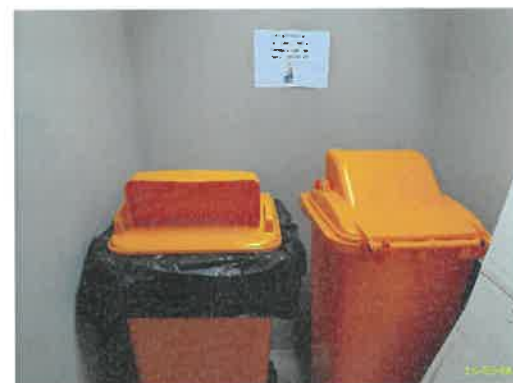
ภาพที่ 2.2-10 ความปลอดภัยของโครงการ

2. จัดให้มีเจ้าหน้าที่อำนวยความสะดวกบริเวณทางเข้า-ออกโครงการ	✓ - โครงการจัดให้พนักงานรักษาความปลอดภัยอำนวยความสะดวกให้แก่ผู้พักอาศัยในการเข้า-ออกโครงการได้สะดวกและรวดเร็ว	-	ภาพที่ 2.2-10 ระบบความปลอดภัย

6. ห้ามไม่ให้มีการจอดรถบริเวณทางเข้า-ออกของโครงการ เพื่อให้เกิดความคล่องตัวในการเดินทาง และไม่กีดขวางการจราจรของรถที่จะเข้าหรือออกจากโครงการ	✓ - โครงการมีพนักงานรักษาความปลอดภัยในการอำนวยความสะดวกให้กับผู้พักอาศัย และตรวจสอบไม่ให้จอดรถกีดขวางการจราจรบริเวณทางเข้า-ออกโครงการ	-	ภาพที่ 2.2-10 ระบบความปลอดภัย

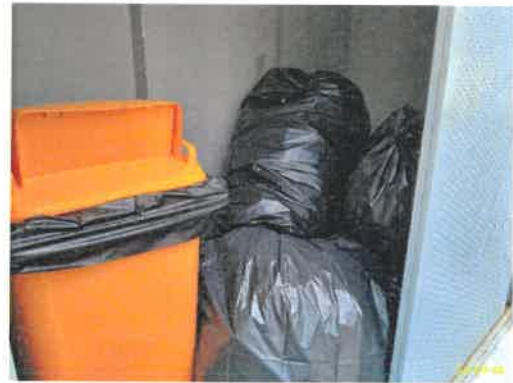
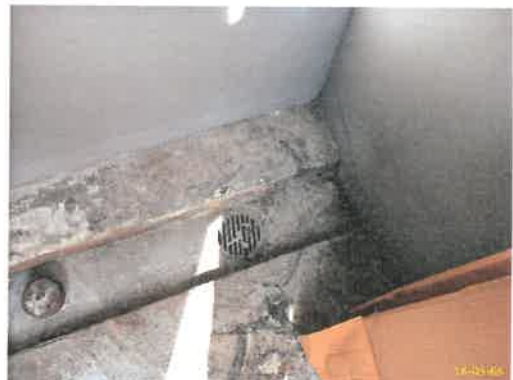
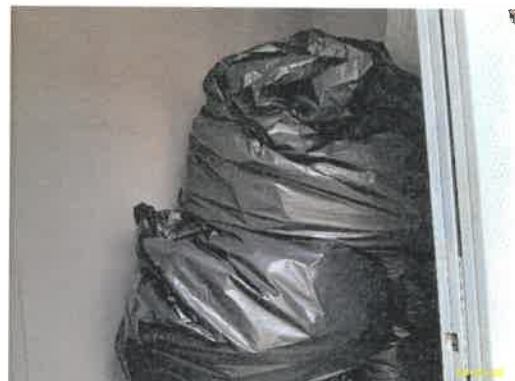
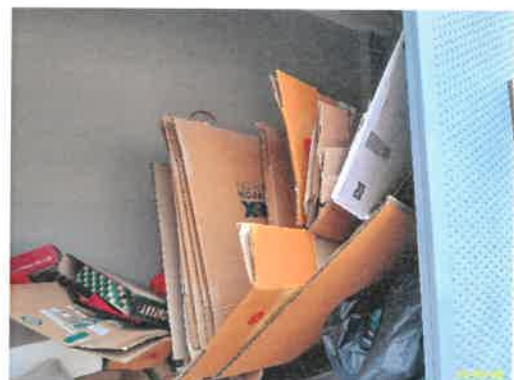
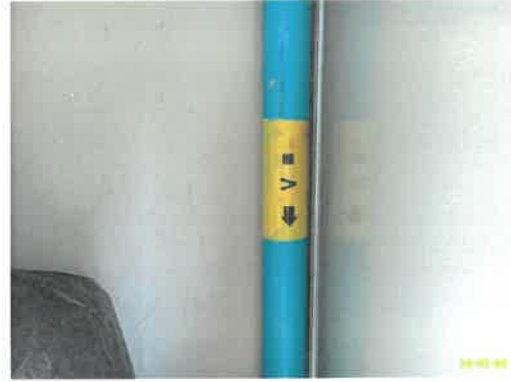
3.3 การจัดการมูลฝอย	1. จัดให้มีห้องพักมูลฝอยประจำชั้น ภายในแต่ละชั้นของอาคารตั้งแต่ชั้นที่ 2-8 จำนวน 1 ห้อง/ชั้น โดยภายใน ห้องพักมูลฝอยประจำชั้นแต่ละห้อง จะตั้งถังมูลฝอย ขนาด 200 ลิตร ภายในถังรองด้วยถุงดำชั้นหนึ่ง จำนวน 4 ถัง/ชั้น/ห้อง (ถังมูลฝอยที่ย่อยสลายได้ 1 ถัง ถังมูลฝอยทั่วไป 1 ถัง ถังมูลฝอยรีไซเคิล ถังและถังมูลฝอยอันตราย 1 ถัง) เพื่อให้ผู้พักอาศัยนำขยะมาทิ้งลงในถังดังกล่าว จากนั้นจะมีเจ้าหน้าที่ของโครงการมาทำการรวบรวมขยะใส่ในถุงแล้วไปคัดแยกมูลฝอยเปียก มูลฝอยแห้ง และมูลฝอยที่สามารถกลับมาใช้ใหม่ได้ (ถุงสีดำ) และมูลฝอยอันตราย (ถุงสีส้ม/แดง) แล้วนำไปรวมไว้บริเวณห้องพักมูลฝอยรวม	◎ - โครงการมีห้องพักมูลฝอยประจำชั้นพักอาศัยจำนวน 1 ห้อง/ชั้น ซึ่งภายในประกอบด้วยถังรองรับมูลฝอย จำนวน 2 ถัง ภายในรองด้วยถุงดำอีกชั้นหนึ่ง ซึ่งเพียงพอต่อการใช้งานของผู้พักอาศัย	ตารางที่ 4-2	ภาพที่ 2.2-11 ห้องพักมูลฝอย

3.3 การจัดการมูลฝอย (ต่อ)	4. ห้องพักมูลฝอยต้องมีประตูปิดมิดชิด เพื่อป้องกันการเกิดกลิ่นรบกวนและป้องกันการเพชพังรุของสัตว์พาหะนำโรค โดยประตูจะเปิดได้เฉพาะช่วงที่มีการ เก็บขนมูลฝอยรวมเท่านั้น และจัดให้มีท่อรวบรวมน้ำ จากการล้างห้องพักมูลฝอยเข้าสู่ระบบบำบัดน้ำเสียของโครงการ	✓ - ห้องพักขยะมูลฝอยจะถูกเปิดก็ต่อเมื่อมีการนำไปทิ้งเท่านั้น	-	ภาพที่ 2.2-11 ห้องพักมูลฝอย

5. บริเวณจุดจอดรถจัดเก็บมูลฝอยจะต้องไม่มีสิ่งกีดขวางและจัดให้มีเจ้าหน้าที่เก็บกวาดเศษมูลฝอยที่ตกหล่น หลังจากการเก็บขนมูลฝอยทุกครั้ง	✓ - ในช่วงเวลาจัดเก็บขยะมูลฝอยจุดจอดรถขยะจะไม่มีสิ่งกีดขวางทาง และเมื่อเขตรมาเก็บขยะทุกครั้งจะมีเจ้าหน้าที่เก็บกวาดเศษขยะที่ตก	-	ภาพที่ 2.2-11 ห้องพักมูลฝอย

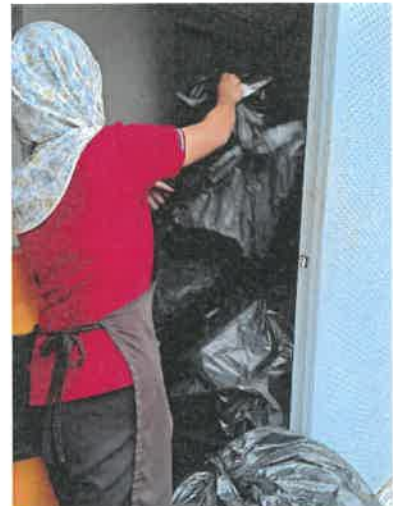
2. รวบรวมและขนย้ายมูลฝอยให้ดำเนินการในช่วงเวลา 13.00-14.00 น. ซึ่งเป็นช่วงเวลาที่รบกวนผู้พักอาศัยน้อยที่สุด จัดให้มีห้องพักมูลฝอยรวมของโครงการอยู่ภายใน อาคารบริเวณชั้นที่ 1 ด้านทิศตะวันออกเฉียงเหนือของอาคาร โดยมีรายละเอียดดังนี้ (2.1) ห้องพักมูลฝอยเปียก ขนาดพื้นที่ 3.87 ตาราง เมตร ความสูงประมาณ 2.775 เมตร มีความจุ 3.87 ลูกบาศก์เมตร (คิดที่ระดับกักเก็บ 1.0 เมตร) จึงสามารถ รองรับปริมาณมูล	✓ - โครงการจัดเก็บขยะตามชั้นในช่วงเวลา 13.00-14.00 น. ลงมาไว้ที่ห้องพักขยะรวม บริเวณชั้นที่ 1 มีจำนวน 4 ห้อง ได้แก่ ห้องพักมูลฝอยเปียก, ห้องพักมูลฝอยแห้ง, ห้องพักมูลฝอยรีไซเคิล , ห้องพักมูลฝอยอันตราย ปัจจุบันมีการใช้งานเพียง 2 ห้อง คือ ห้องพักมูลฝอยแห้งและห้องพักมูลฝอยรีไซเคิล ทั้งนี้ภายในห้องพักมูลฝอยแห้งประกอบด้วยถังรองรับมูลฝอย จำนวน 1 ถัง โดยสำนักงานเขตเข้ามาเก็บขยะสัปดาห์ละ 3 ครั้ง	-	ภาพที่ 2.2-12 เจ้าหน้าที่จัดเก็บมูลฝอย

3.3 การจัดการมูลฝอย (ต่อ)	<p>ฝอยเปียกที่เกิดขึ้น 0.93 ลูกบาศก์เมตร/ วัน ได้นาน 4 วัน (ไม่น้อยกว่า 3 วัน) และจัดให้มีถังขยะรองรับมูลฝอยแห้ง ขนาด 240 ลิตร รองรับปริมาณมูล ฝอยแห้งที่เกิดขึ้น 0.06 ลูกบาศก์ เมตร/วัน ซึ่งถึงขยะ ดังกล่าวสามารถรองรับมูลฝอยแห้งได้นาน 4 วัน (ไม่น้อยกว่า 3 วัน)</p> <p>(2.2) ห้องพักมูลฝอยรีไซเคิล ขนาดพื้นที่ 1.698 ตารางเมตร ความสูงประมาณ 2.775 เมตรมีความจุ 2.55 ลูกบาศก์เมตร (คิดที่ระดับกักเก็บ 1.0 เมตร) จึงสามารถรองรับปริมาณมูล ฝอยรีไซเคิล ที่เกิดขึ้นทั้งหมดประมาณ 0.84 ลูกบาศก์เมตร/วัน ได้อย่างเพียงพอ ไม่น้อยกว่า 3 วัน</p> <p>(2.3) ห้องพักมูลฝอยอันตราย ขนาดพื้นที่ 105 ตาราง เมตร ความสูงประมาณ 2.75 เมตร มีความจุ 2.55 ลูกบาศก์เมตร (คิดที่ระดับกักเก็บ 1.0 เมตร) จึงสามารถ รองรับปริมาณมูล ฝอยอันตรายที่เกิดขึ้นทั้งหมดประมาณ (0.06 ลูกบาศก์เมตร/ วัน) ได้อย่างเพียงพอไม่น้อยกว่า 7 วัน ทั้งนี้ ห้องพักมูลฝอยแต่ละห้องจะมีประตูปิด-เปิดอย่าง มีคชิต ตะแกรงกันแมลง พร้อม ติดตั้งระบบระบายอากาศและดูดกลิ่น</p>	<p>✓ - โครงการจัดเก็บขยะตามชั้นในช่วงเวลา 13.00-14.00 น. ลงมาไว้ที่ห้องพักขยะรวม บริเวณชั้นที่ 1 มีจำนวน 4 ห้อง ได้แก่ ห้องพักมูลฝอยเปียก, ห้องพักมูลฝอยแห้ง, ห้องพักมูลฝอยรีไซเคิล , ห้องพักมูลฝอยอันตราย ปัจจุบันมีการใช้งานเพียง 2 ห้อง คือ ห้องพักมูลฝอยแห้งและห้องพักมูลฝอยรีไซเคิล ทั้งนี้ภายในห้องพักมูลฝอยแห้งประกอบด้วยถังรองรับมูลฝอย จำนวน 1 ถัง โดยสำนักงานเขตเข้ามาเก็บขยะสัปดาห์ละ 3 ครั้ง</p>	-	ภาพที่ 2.2-12 เจ้าหน้าที่จัดเก็บมูลฝอย
