## บทที่ 2

### ผลการปฏิบัติตามมาตรการป้องกันและแก้ไขผลกระทบสิ่งแวดล้อม

โครงการ SERRANO CONDOMINIUM ตั้งอยู่ที่ถนนพระราม 2 ซอย 54 แขวงสามตำบล เขตบางขุนเทียน กรุงเทพมหานคร ดำเนินการโดยบริษัท อินสไปร์เอสเตท จำกัด ประกอบด้วย อาคารชุดสูง 8 ชั้น จำนวน 2 อาคาร และอาคารสโมสร สูง 3 ชั้น จำนวน 1 อาคาร มีจำนวนห้องชุดรวมทั้งสิ้น 459 ห้อง พร้อมสิ่งอำนวยความสะดวกและบริการ เช่น สระว่ายน้ำ ห้องออกกำลังกาย สวนหย่อม และที่จอดรถยนต์ เป็นต้น โดยโครงการได้รับหนังสือเห็นชอบรายงาน EIA จากสำนักงานนโยบายและแผนทรัพยากรธรรมชาติและสิ่งแวดล้อมที่ ทส 1009.5/1461 ลงวันที่ 12 กุมภาพันธ์ พ.ศ. 2557 (ภาคผนวก ก) ทั้งนี้ตามหนังสือฉบับดังกล่าวได้กำหนดให้ทางโครงการต้องเสนอรายงานผลการปฏิบัติตามมาตรการป้องกันและแก้ไขผลกระทบสิ่งแวดล้อม และมาตรการตรวจสอบคุณภาพสิ่งแวดล้อมต่อหน่วยงานที่เกี่ยวข้องเพื่อพิจารณาทุก 6 เดือน

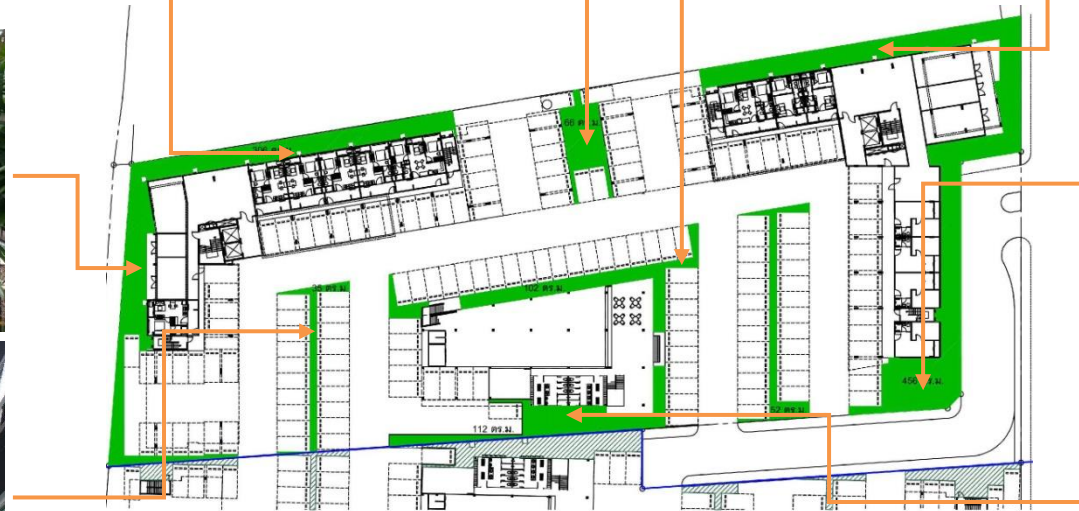
พื้นที่สีเขียว (ชั้นล่าง)  
ภาพที่ 2.2-1 การบริหารจัดการพื้นที่สีเขียว และการดูแล

| องค์ประกอบทางสิ่งแวดล้อม | มาตรการป้องกันและแก้ไขผลกระทบทางด้านสิ่งแวดล้อม | ผลการปฏิบัติและรายละเอียดการปฏิบัติตามมาตรการฯ<br>✓ = ปฏิบัติ ✗ = ไม่ได้ปฏิบัติ ○ = ปฏิบัติไม่ได้<br>◐ = ปฏิบัติได้แต่ไม่มีประสิทธิภาพ ● = ยังไม่ถึงเวลาปฏิบัติ | ปัญหา/อุปสรรค/แนวทางแก้ไข | เอกสารอ้างอิง |
|---|---|---|---|---|
| 1.1 สภาพภูมิอากาศ | - จัดให้มีพื้นที่สีเขียวขนาด 2,876 ตารางเมตร คิดเป็นสัดส่วน 1 คน ต่อพื้นที่สีเขียว 1.020 ตารางเมตร บริเวณชั้นล่างและชั้นดาดฟ้าของอาคารชุด แบ่งเป็น<br>1) พื้นที่สีเขียวของโครงการ PHASE 1 ประมาณ 1,504.0 ตารางเมตร คิดเป็นสัดส่วน 1 คน ต่อพื้นที่สีเขียว 1,036 ตารางเมตร<br>2) พื้นที่สีเขียวของโครงการ PHASE 2 ประมาณ 1,372.0 ตารางเมตร คิดเป็นสัดส่วน 1 คน ต่อพื้นที่สีเขียว 1.023 ตารางเมตร | ◐ - ตามมาตรการป้องกันฯ ของ PHASE 1 ระบุให้โครงการมีพื้นที่สีเขียว 3 บริเวณได้แก่ พื้นที่สีเขียวชั้นล่าง พื้นที่สีเขียวชั้นที่ 2 อาคารสโมสร และพื้นที่สีเขียวชั้นดาดฟ้า ทั้งนี้จากการสำรวจเบื้องต้นพบว่าโครงการมีพื้นที่สีเขียวชั้นล่าง และพื้นที่สีเขียวอาคารสโมสร เท่านั้น ที่ได้รับการดำเนินการโดยมีพันธุ์พืช ขนาด และตำแหน่งที่ตั้งเป็นไปตามที่ระบุในรายละเอียดโครงการอย่างมีนัยสำคัญ สำหรับพื้นที่สีเขียวชั้นดาดฟ้า นั้น “ไม่ปรากฏ” ลักษณะของการใช้งานเป็นพื้นที่สีเขียวแต่อย่างใด โดยลักษณะดังกล่าวเป็นมาตั้งแต่แรกเริ่ม ทั้งนี้โครงการได้มีหนังสือสอบถามและให้ดำเนินการไปยังผู้พัฒนาโครงการ แต่ไม่มีการตอบรับจากผู้พัฒนาโครงการแต่อย่างใด | ตารางที่ 4-2 | ภาพที่ 2.2-1 การบริหารจัดการพื้นที่สีเขียว และการดูแล<br>ภาคผนวก ค-1 หนังสือถึงผู้พัฒนาโครงการ |

| องค์ประกอบทางสิ่งแวดล้อม | มาตรการป้องกันและแก้ไขผลกระทบทางด้านสิ่งแวดล้อม | ผลการปฏิบัติและรายละเอียดการปฏิบัติตามมาตรการฯ<br>✓ = ปฏิบัติ ✕ = ไม่ได้ปฏิบัติ ○ = ปฏิบัติไม่ได้<br>⊙ = ปฏิบัติได้แต่ไม่มีประสิทธิภาพ ● = ยังไม่ถึงเวลาปฏิบัติ | ปัญหา/อุปสรรค/แนวทางแก้ไข | เอกสารอ้างอิง |
|---|---|---|---|---|
| 1.3 คุณภาพอากาศ | - จัดให้มีการปลูกไม้ยืนต้นตามแนวรั้วโครงการ เพื่อเป็นแนวกำบังความร้อนจากเครื่องปรับอากาศ | ✓ - บริเวณรั้วแนวเขตรอบพื้นที่โครงการได้รับการปลูกไม้ยืนต้น และพันธุ์พืชอื่นๆ ที่เหมาะสมเป็นที่เรียบร้อยแล้ว ซึ่งหากพิจารณาตามลักษณะที่ปรากฏในปัจจุบัน พบว่าเพียงพอที่จะสามารถบรรลุดุลยภาพของมาตรการฯ อย่างสมบูรณ์ | - | ภาพที่ 2.2-1 การบริหารจัดการพื้นที่สีเขียว และการดูแล |

| องค์ประกอบทางสิ่งแวดล้อม | มาตรการป้องกันและแก้ไขผลกระทบทางด้านสิ่งแวดล้อม | ผลการปฏิบัติและรายละเอียดการปฏิบัติตามมาตรการ<br>✓ = ปฏิบัติ ✕ = ไม่ได้ปฏิบัติ ○ = ปฏิบัติไม่ได้<br>⊙ = ปฏิบัติได้แต่ไม่มีประสิทธิภาพ ● = ยังไม่ถึงเวลาปฏิบัติ | ปัญหา/อุปสรรค/<br>แนวทางแก้ไข | เอกสารอ้างอิง |
|---|---|---|---|---|
| | - จัดให้มีพื้นที่สีเขียวโดยการปลูกต้นไม้ชนิดต่าง ๆ เพื่อช่วยดูดซับอากาศเสีย และลดอุณหภูมิอันเนื่องจากการคายน้ำของพืช และการระเหยน้ำจากผิวดิน | ✓ - โครงการให้จัดให้มีพื้นที่สีเขียวโดยการปลูกต้นไม้ชนิดต่างๆ เพื่อคอยดูดซับอากาศเสียจากการสัญจรของรถในพื้นที่โครงการ | - | ภาพที่ 2.2-1 การบริหารจัดการพื้นที่สีเขียว |

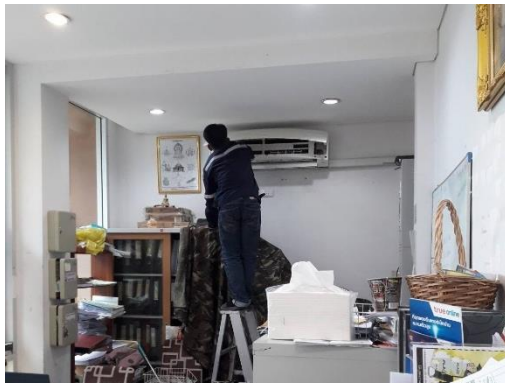
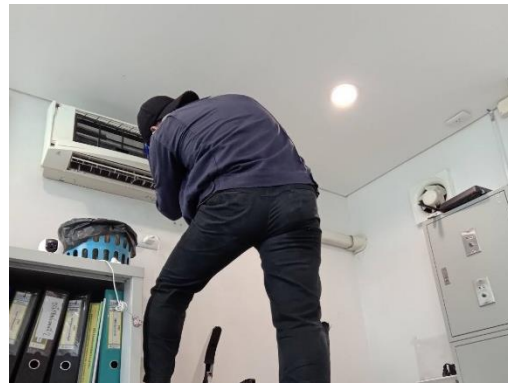
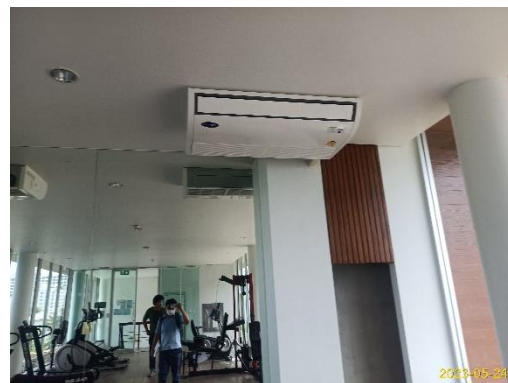
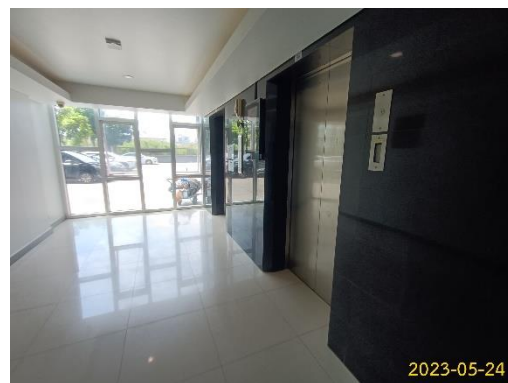
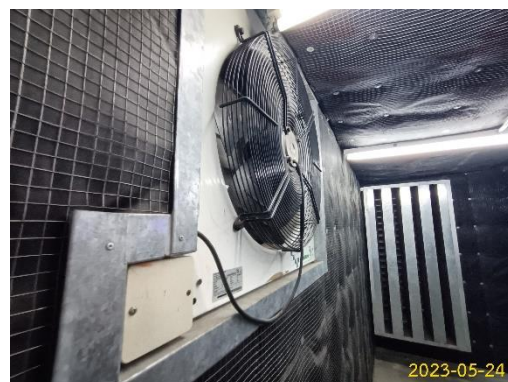
ภาพที่ 2.2-3 การบริหารจัดการระบบปรับอากาศ และระบายอากาศ

| องค์ประกอบทางสิ่งแวดล้อม | มาตรการป้องกันและแก้ไขผลกระทบทางด้านสิ่งแวดล้อม | ผลการปฏิบัติและรายละเอียดการปฏิบัติตามมาตรการฯ<br>✓ = ปฏิบัติ ✕ = ไม่ได้ปฏิบัติ ○ = ปฏิบัติไม่ได้<br>⊙ = ปฏิบัติได้แต่ไม่มีประสิทธิภาพ ● = ยังไม่ถึงเวลาปฏิบัติ | ปัญหา/อุปสรรค/แนวทางแก้ไข | เอกสารอ้างอิง |
|---|---|---|---|---|
| | - ทำความสะอาดเครื่องปรับอากาศเป็นประจำ เพื่อเพิ่มประสิทธิภาพการทำงานของเครื่องปรับอากาศ และยังเป็นการป้องกันการสะสมของเชื้อโรคและเชื้อแบคทีเรียต่างๆ | ✓ - เจ้าหน้าที่ของโครงการจะทำความสะอาดเครื่องปรับอากาศในบริเวณพื้นที่ส่วนกลางและห้องบริหารนิติบุคคลอาคารชุดอย่างเป็นประจำ เพื่อป้องกันและยับยั้งการสะสมของเชื้อโรคและแบคทีเรียต่างๆ อันจะก่อให้เกิดปัญหาและผลกระทบต่อสุขภาพของผู้พักอาศัยและเจ้าหน้าที่ของโครงการ | - | ภาพที่ 2.2-3 การบริหารจัดการระบบปรับอากาศและระบายอากาศ |

| องค์ประกอบทางสิ่งแวดล้อม | มาตรการป้องกันและแก้ไขผลกระทบทางด้านสิ่งแวดล้อม | ผลการปฏิบัติและรายละเอียดการปฏิบัติตามมาตรการ<br>✓ = ปฏิบัติ ✕ = ไม่ได้ปฏิบัติ ○ = ปฏิบัติไม่ได้<br>⊙ = ปฏิบัติได้แต่ไม่มีประสิทธิภาพ ● = ยังไม่ถึงเวลาปฏิบัติ | ปัญหา/อุปสรรค/<br>แนวทางแก้ไข | เอกสารอ้างอิง |
|---|---|---|---|---|
| | - เลือกใช้เครื่องปรับอากาศที่มีฉลากประหยัดไฟ และต้องไม่มีสาร CFCs เป็นส่วนประกอบ | ✓ - การมีคุณสมบัติประหยัดพลังงาน และการไม่มีสาร CFCs เป็นปัจจัยข้อหนึ่งที่สำคัญในการเลือกซื้อเครื่องปรับอากาศสำหรับทดแทนในกรณีที่มีการชำรุด (จนไม่สามารถซ่อมแซมได้) ทั้งภายในพื้นที่ส่วนกลาง และห้องพัก (แนะนำผู้พักอาศัย) ทั้งนี้ปัจจุบันเครื่องปรับอากาศทั้งหมดภายในโครงการเป็นแบบประหยัดพลังงาน และไม่มีสาร CFCs เป็นสารทำความเย็น เนื่องจากตามพิธีสารมอนทรีออลที่ประเทศไทยได้ลงนามมีการยกเลิกการผลิตเครื่องปรับอากาศที่ใช้สาร CFCs อย่างสมบูรณ์ในปี พ.ศ. 2539 | - | ภาพที่ 2.2-3 การบริหารจัดการระบบปรับอากาศและระบายอากาศ |
| | - จัดให้มีระบบพอกอากาศภายในระบบปรับอากาศทุกเครื่อง | ✓ - เครื่องปรับอากาศในพื้นที่ส่วนกลาง และห้องพักอาศัย ได้รับการติดตั้งระบบกรองอากาศมาจากโรงงาน ซึ่งปัจจุบันทางนิติบุคคลได้มีการประชาสัมพันธ์การล้างแผ่นกรองเครื่องปรับอากาศอย่างต่อเนื่อง เพื่อประสิทธิภาพในการกรองอากาศสูงสุด | - | ภาพที่ 2.2-3 การบริหารจัดการระบบปรับอากาศและระบายอากาศ |
| | - ดูแลระบบการระบายอากาศภายในอาคารอยู่เสมอ เปิดประตูอาคารบางจุดเพื่อให้อากาศถ่ายเทได้สะดวก | ✓ - โครงการจะกำชับให้พนักงานทำความสะอาดที่ดูแลพื้นที่หรืออยู่ใกล้พื้นที่ช่องเปิด ประตู หน้าต่าง หากพบเห็นมีวัตถุหรือสิ่งกีดขวางให้ทำการเคลื่อนย้ายโดยทันที เพื่อมิให้เป็นการบดบังแสงและการถ่ายเทของอากาศเข้าสู่ตัวอาคาร | - | ภาพที่ 2.2-3 การบริหารจัดการระบบปรับอากาศและระบายอากาศ |

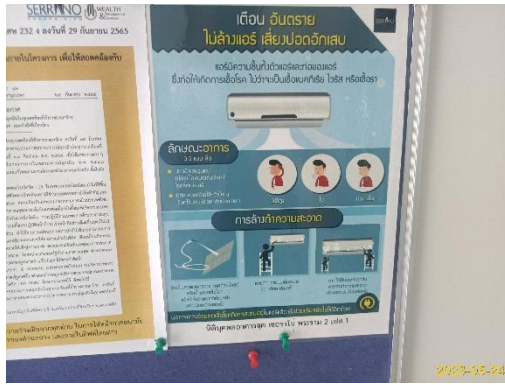
| องค์ประกอบทางสิ่งแวดล้อม | มาตรการป้องกันและแก้ไขผลกระทบทางด้านสิ่งแวดล้อม | ผลการปฏิบัติและรายละเอียดการปฏิบัติตามมาตรการ<br>✓ = ปฏิบัติ ✕ = ไม่ได้ปฏิบัติ ○ = ปฏิบัติไม่ได้<br>⊙ = ปฏิบัติได้แต่ไม่มีประสิทธิภาพ ● = ยังไม่ถึงเวลาปฏิบัติ | ปัญหา/อุปสรรค/<br>แนวทางแก้ไข | เอกสารอ้างอิง |
|---|---|---|---|---|
| 1.3 คุณภาพอากาศ (ต่อ) | - ให้นิติบุคคลอาคารชุด ประชาสัมพันธ์ให้ผู้พักอาศัยทำความสะอาดเครื่องปรับอากาศทุก ๆ 6 เดือน/ครั้ง | ✓ - ปัจจุบันนิติบุคคลได้มีการประชาสัมพันธ์ให้ผู้พักอาศัยทำความสะอาดเครื่องปรับอากาศทุก ๆ 6 เดือน ในรูปแบบบอร์ดประชาสัมพันธ์ ซึ่งได้รับการติดตั้งในบริเวณที่สามารถมองเห็นได้ง่าย เช่น โถงลิฟต์ และอาคารสำนักงานนิติ เป็นต้น | - | ภาพที่ 2.2-4 สื่อประชาสัมพันธ์/รณรงค์ภายในพื้นที่โครงการ |

ประชาสัมพันธ์ทำความสะอาดเครื่องปรับอากาศ

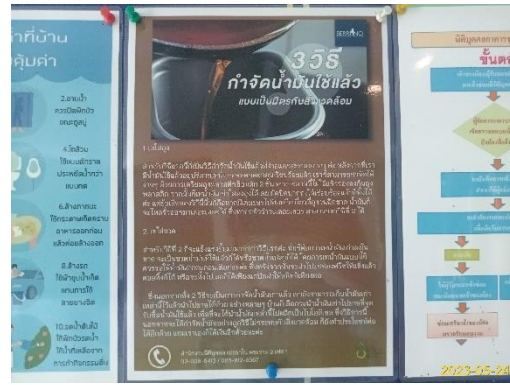
| องค์ประกอบทางสิ่งแวดล้อม | มาตรการป้องกันและแก้ไขผลกระทบทางด้านสิ่งแวดล้อม | ผลการปฏิบัติและรายละเอียดการปฏิบัติตามมาตรการ<br>✓ = ปฏิบัติ ✕ = ไม่ได้ปฏิบัติ ○ = ปฏิบัติไม่ได้<br>◐ = ปฏิบัติได้แต่ไม่มีประสิทธิภาพ ● = ยังไม่ถึงเวลาปฏิบัติ | ปัญหา/อุปสรรค/แนวทางแก้ไข | เอกสารอ้างอิง |
|---|---|---|---|---|
| | - รณรงค์ผู้พักอาศัยให้มีการคัดแยกน้ำมันพืชที่ใช้แล้ว ใส่ภาชนะหรือขวดน้ำมันพืชเก่า และนำไปเก็บยังห้องพักขยะประจำชั้น หลังจากนั้นให้แม่บ้านรวบรวมไปเก็บไว้ในห้องพักขยะรวม เพื่อรอการนำไปจำหน่ายให้กับแหล่งรับซื้อ | ✓ - โครงการได้จัดให้มีการประชาสัมพันธ์ “การคัดแยกน้ำมันพืชที่ใช้แล้ว” ในรูปแบบบอร์ดประชาสัมพันธ์ ซึ่งได้รับการติดตั้งในบริเวณที่สามารถมองเห็นได้ชัดเจน เช่น ทางเข้าอาคาร และหน้าสำนักงานนิติบุคคล ทั้งนี้ข้อความในเอกสารดังกล่าวครอบคลุมทุกกิจกรรมที่ระบุในมาตรการ และถือเป็นเหตุให้ว่าโครงการมีการปฏิบัติที่สอดคล้องต่อมาตรการอย่างสมบูรณ์ | - | ภาพที่ 2.2-4 สื่อประชาสัมพันธ์/รณรงค์ภายในพื้นที่โครงการ |

รณรงค์คัดแยกน้ำมันพืชที่ใช้แล้ว

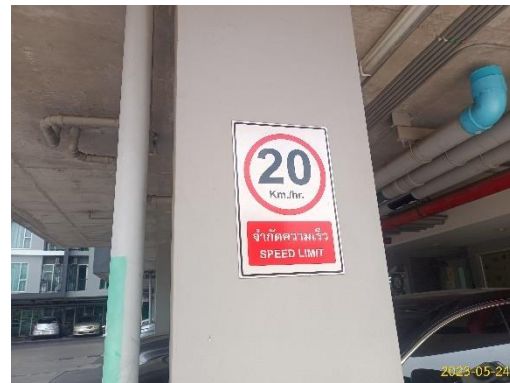
| องค์ประกอบทางสิ่งแวดล้อม | มาตรการป้องกันและแก้ไขผลกระทบทางด้านสิ่งแวดล้อม | ผลการปฏิบัติและรายละเอียดการปฏิบัติตามมาตรการฯ<br>✓ = ปฏิบัติ ✕ = ไม่ได้ปฏิบัติ ○ = ปฏิบัติไม่ได้<br>⊙ = ปฏิบัติได้แต่ไม่มีประสิทธิภาพ ● = ยังไม่ถึงเวลาปฏิบัติ | ปัญหา/อุปสรรค/แนวทางแก้ไข | เอกสารอ้างอิง |
|---|---|---|---|---|
| 1.4 ระบบเสียง | - จำกัดความเร็วรถเมื่อเข้าสู่พื้นที่โครงการให้มีความเร็วไม่เกิน 20 กม./ชม | ✓ - ป้ายบังคับที่ให้ความหมายในการ “กำหนดขอบเขตความเร็ว” ได้รับการติดตั้งในบริเวณทางสัญจรเป็นที่เรียบร้อยแล้ว โดยโครงการได้กำหนดความเร็วสูงสุดที่ 20 กิโลเมตร/ชั่วโมง เมื่อทำงานร่วมกับเนินชะลอความเร็วและลักษณะทางสัญจรที่สั้น ทำให้ความเร็วลดต่ำกว่า 15 กิโลเมตร/ชั่วโมง อย่างสมบูรณ์ | - | ภาพที่ 2.2-5 การบริหารจัดการระบบจราจร |

ป้ายจำกัดความเร็ว 20 กม./ชม.

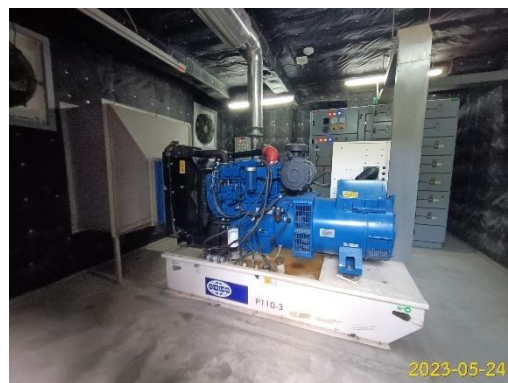
| องค์ประกอบทางสิ่งแวดล้อม | มาตรการป้องกันและแก้ไขผลกระทบทางด้านสิ่งแวดล้อม | ผลการปฏิบัติและรายละเอียดการปฏิบัติตามมาตรการฯ<br>✓ = ปฏิบัติ ✕ = ไม่ได้ปฏิบัติ ○ = ปฏิบัติไม่ได้<br>⊙ = ปฏิบัติได้แต่ไม่มีประสิทธิภาพ ● = ยังไม่ถึงเวลาปฏิบัติ | ปัญหา/อุปสรรค/แนวทางแก้ไข | เอกสารอ้างอิง |
|---|---|---|---|---|
| | - เครื่องกำเนิดไฟฟ้าสำรองต้องติดตั้งให้เหมาะสม และมีป้องกันเสียงแรงสั่นสะเทือน และระบบกำจัดไอเสีย | ✓ - เครื่องกำเนิดไฟฟ้าสำรองของโครงการได้รับการติดตั้งในตำแหน่งที่เหมาะสมภายในห้องที่สามารถป้องกันเสียงและแรงสั่นสะเทือนเมื่อมีการเปิดใช้งานได้อย่างดีเยี่ยม ทั้งนี้เจ้าหน้าที่ของโครงการจะมีการตรวจเช็คและทดสอบการทำงานของเครื่องกำเนิดไฟฟ้าสำรองเป็นประจำทุกสัปดาห์ | - | ภาพที่ 2.2-6 การบริหารจัดการระบบไฟฟ้าและการอนุรักษ์พลังงาน |

เครื่องกำเนิดไฟฟ้าสำรองประจำอาคาร B

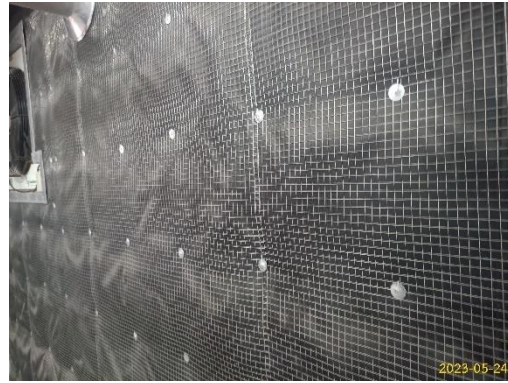
การป้องกันเสียง แรงสั่นสะเทือน และระบบกำจัดไอเสีย

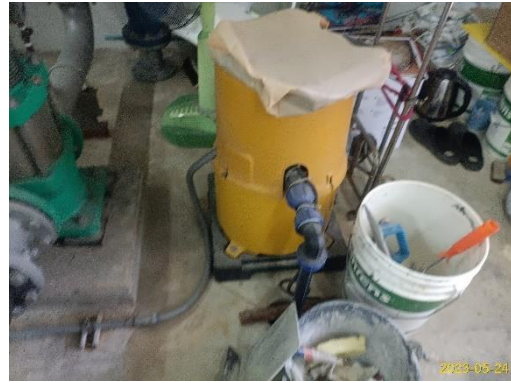
| องค์ประกอบทางสิ่งแวดล้อม | มาตรการป้องกันและแก้ไขผลกระทบทางด้านสิ่งแวดล้อม | ผลการปฏิบัติและรายละเอียดการปฏิบัติตามมาตรการฯ<br>✓ = ปฏิบัติ ✕ = ไม่ได้ปฏิบัติ ○ = ปฏิบัติไม่ได้<br>⊙ = ปฏิบัติได้แต่ไม่มีประสิทธิภาพ ● = ยังไม่ถึงเวลาปฏิบัติ | ปัญหา/อุปสรรค/แนวทางแก้ไข | เอกสารอ้างอิง |
|---|---|---|---|---|
| | <p>- จัดให้มีการนำน้ำทิ้งบางส่วนที่ผ่านการบำบัด นำไปใช้รดน้ำต้นไม้ภายในโครงการ โดยใช้วิธีการรดน้ำต้นไม้แบบซึมดิน</p> | ✓ <p>- น้ำทิ้งที่ผ่านการบำบัดบางส่วนจะถูกนำกลับมาใช้ประโยชน์ในการรดน้ำต้นไม้ภายในพื้นที่สีเขียว ทั้งนี้ระบบอำนวยความสะดวกต่างๆ ไม่ว่าจะเป็นถังเก็บน้ำ ระบบปั๊ม และระบบจ่ายน้ำ ได้รับการติดตั้งตามบริบทของโครงการเป็นที่เรียบร้อยแล้ว พร้อมทั้งมีการบำรุงรักษาอย่างต่อเนื่อง</p> | - | ภาพที่ 2.2-8 การบริหารจัดการระบบบำบัดน้ำเสีย |

ระบบนำน้ำทิ้งรดน้ำต้นไม้

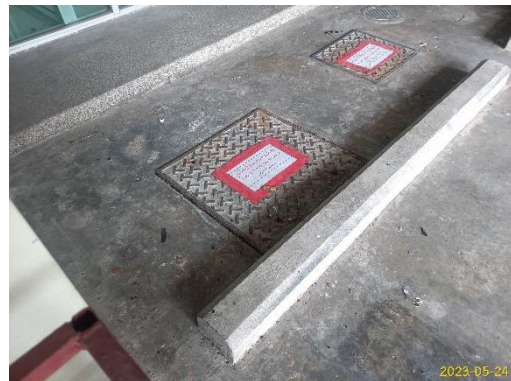
| องค์ประกอบทางสิ่งแวดล้อม | มาตรการป้องกันและแก้ไขผลกระทบทางด้านสิ่งแวดล้อม | ผลการปฏิบัติและรายละเอียดการปฏิบัติตามมาตรการฯ<br>✓ = ปฏิบัติ ✕ = ไม่ได้ปฏิบัติ ○ = ปฏิบัติไม่ได้<br>⊙ = ปฏิบัติได้แต่ไม่มีประสิทธิภาพ ● = ยังไม่ถึงเวลาปฏิบัติ | ปัญหา/อุปสรรค/แนวทางแก้ไข | เอกสารอ้างอิง |
|---|---|---|---|---|
| | - ติดเส้นสีแดง ความกว้างไม่น้อยกว่า 10 ซม. บริเวณโดยรอบเขตบ่อบำบัดน้ำเสียรวมให้ชัดเจน และเขียนป้ายถาวรแจ้งว่า “บริเวณนี้เป็นบ่อบำบัดน้ำเสีย” | ✓ - โครงการได้ดำเนินการติดเส้น ขนาดความกว้าง 10 ซม. โดยรอบขอบเขตของระบบบำบัด พร้อมทั้งจัดทำป้าย “บริเวณนี้เป็นบ่อบำบัดน้ำเสีย” บริเวณฝาบ่อแต่ละส่วนเป็นที่เรียบร้อยแล้ว | - | ภาพที่ 2.2-8 การบริหารจัดการระบบบำบัดน้ำเสีย |

ป้าย “บริเวณนี้เป็นบ่อบำบัดน้ำเสีย”

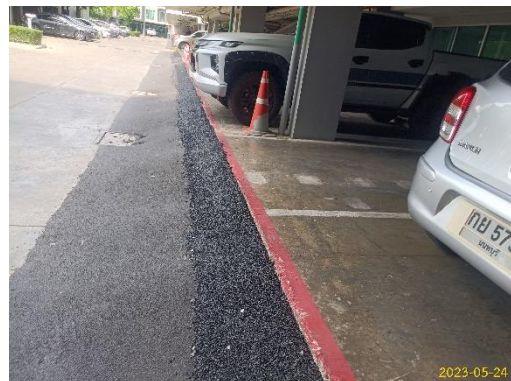
เส้นแสดงขอบเขตระบบบำบัดน้ำเสีย
