## บทที่ 4

### สรุปผลการปฏิบัติตามมาตรการฯ และข้อเสนอแนะ

จากผลการติดตามตรวจสอบผลการปฏิบัติตามมาตรการป้องกันและแก้ไขผลกระทบสิ่งแวดล้อมและมาตรการติดตามตรวจสอบผลกระทบสิ่งแวดล้อมโครงการ SERRANO CONDOMINIUM (ระยะดำเนินการ) ระหว่างเดือนมกราคม ถึง มิถุนายน พ.ศ. 2566 พบว่า โครงการฯ มีการปฏิบัติตามมาตรการฯ เป็นส่วนใหญ่ แต่ยังคงมีมาตรการฯ บางมาตรการที่ทางโครงการไม่ได้ปฏิบัติ ปฏิบัติไม่ได้ ปฏิบัติได้แต่ไม่มีประสิทธิภาพ หรือยังไม่ถึงเวลาปฏิบัติโดยสามารถสรุปได้ดังตารางที่ 4-1

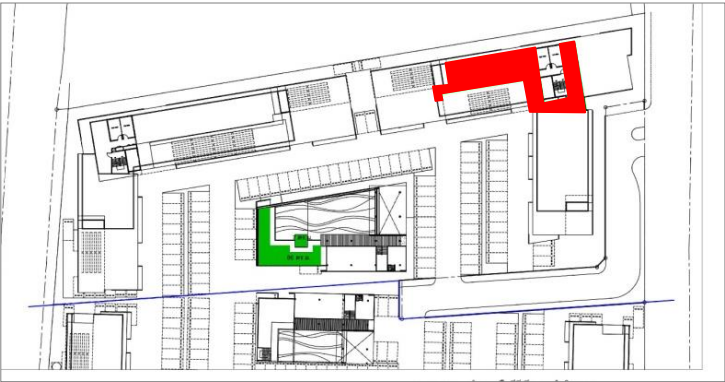
| องค์ประกอบทางสิ่งแวดล้อม | มาตรการป้องกันและแก้ไขผลกระทบสิ่งแวดล้อมที่ไม่ได้ปฏิบัติ ปฏิบัติไม่ได้ ปฏิบัติได้แต่ไม่มีประสิทธิภาพ และยังไม่ถึงเวลาปฏิบัติ | การดำเนินการในปัจจุบัน/แนวทางการดำเนินการ |
|---|---|---|
| 1.1 สภาพภูมิอากาศ | <p>- จัดให้มีพื้นที่สีเขียวขนาด 2,876 ตารางเมตร คิดเป็นสัดส่วน 1 คน ต่อพื้นที่สีเขียว 1.020 ตารางเมตร บริเวณชั้นล่างและชั้นดาดฟ้าของอาคารชุด แบ่งเป็น</p> <ol style="list-style-type: none"> <li>1) พื้นที่สีเขียวของโครงการ PHASE 1 ประมาณ 1,504.0 ตารางเมตร คิดเป็นสัดส่วน 1 คน ต่อพื้นที่สีเขียว 1,036 ตารางเมตร</li> <li>2) พื้นที่สีเขียวของโครงการ PHASE 2 ประมาณ 1,372.0 ตารางเมตร คิดเป็นสัดส่วน 1 คน ต่อพื้นที่สีเขียว 1.023 ตารางเมตร</li> </ol> | <p><b>การดำเนินการปัจจุบัน</b></p> <p>- ปฏิบัติได้แต่ไม่มีประสิทธิภาพ : ตามมาตรการป้องกันฯ ของ PHASE 1 ระบุให้โครงการมีพื้นที่สีเขียว 3 บริเวณได้แก่ พื้นที่สีเขียวชั้นล่าง พื้นที่สีเขียวชั้นที่ 2 อาคารสโมสร และพื้นที่สีเขียวชั้นดาดฟ้า ทั้งนี้จากการสำรวจเบื้องต้นพบว่าโครงการมีพื้นที่สีเขียวชั้นล่าง และพื้นที่สีเขียวอาคารสโมสร เท่านั้น ที่ได้รับการดำเนินการ โดยมีพันธุ์พืช ขนาด และตำแหน่งที่ตั้งเป็นไปตามที่ระบุในรายละเอียดโครงการ อย่างมีนัยสำคัญ สำหรับพื้นที่สีเขียวชั้นดาดฟ้านั้น “ไม่ปรากฏ” ลักษณะของการใช้งานเป็นพื้นที่สีเขียวแต่อย่างใด โดยลักษณะดังกล่าวเป็นมาตั้งแต่แรกเริ่ม ทั้งนี้โครงการได้มีหนังสือสอบถามและให้ดำเนินการไปยังผู้พัฒนาโครงการ แต่ไม่มีการตอบรับจากผู้พัฒนาโครงการแต่อย่างใด</p> <p><b>แนวทางการดำเนินการ</b></p> <p>- จากการตรวจสอบสภาพปัจจุบันพบว่าภายในพื้นที่โครงการไม่ปรากฏการใช้งานพื้นที่ดาดฟ้าของอาคาร A เป็นพื้นที่สีเขียวอย่างชัดเจน ทั้งนี้ลักษณะดังกล่าวเป็นลักษณะที่ปรากฏตั้งแต่แรกเริ่มโครงการ ซึ่งผู้พัฒนาโครงการ (บริษัท อินสปายด์เอสเตท จำกัด) กระทำขัดต่อ มาตรา 33 แห่ง พรบ.ควบคุมอาคาร พ.ศ. 2522 และ มาตรา 51/3 แห่งพรบ.ส่งเสริมและรักษาคุณภาพสิ่งแวดล้อม พ.ศ. 2535 ที่กำหนดให้ “มาตรการที่เสนอไว้ในรายงานฯ ไปกำหนดเป็นเงื่อนไขในการสัญญา หรือต่ออายุใบอนุญาตด้วย” (อนุญาตก่อสร้าง อ.1) ทั้งนี้ผู้จัดทำรายงานขอแนะนำให้นิติบุคคลฯ ควรติดต่อผู้พัฒนาโครงการ เพื่อให้บริษัทดังกล่าวแสดงผลของการไม่มีพื้นที่สีเขียวที่ชั้นดาดฟ้าอาคาร A พร้อมทั้งแจ้งให้ผู้พัฒนาโครงการเข้ามาดำเนินการให้เป็นไปตามที่เสนอไว้ในรายงานฯ หากเหตุผลที่อ้างไม่มีน้ำหนักเพียงพอสำหรับกรณีที่เกิดผลที่อ้างถึงมีน้ำหนักเพียงพอให้ทำการเปลี่ยนแปลงมาตรการโดยใช้กระบวนการตามข้อที่ 3 ในหนังสือเห็นชอบรายงาน ทั้งนี้โครงการต้องมีกระบวนการทดแทน โดยสิ่งที่ทดแทนจะต้องให้ประสิทธิภาพที่ทัดเทียมหรือดีกว่า</p> |

| องค์ประกอบทางสิ่งแวดล้อม | มาตรการป้องกันและแก้ไขผลกระทบสิ่งแวดล้อมที่ได้ปฏิบัติ ปฏิบัติไม่ได้ ปฏิบัติได้แต่ไม่มีประสิทธิภาพ และยังไม่ถึงเวลาปฏิบัติ | การดำเนินการในปัจจุบัน/แนวทางการดำเนินการ |
|---|---|---|
| 1.1 สภาพภูมิอากาศ (ต่อ) | | <p>พื้นที่สีเขียวชั้นดาดฟ้าอาคาร A โครงการ SERRANO CONDOMINIUM Phase 1</p> |

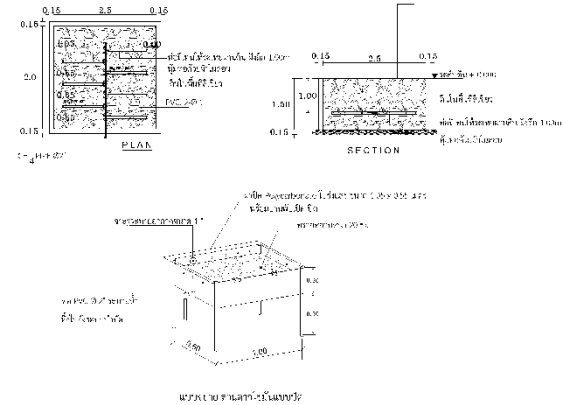
| องค์ประกอบทางสิ่งแวดล้อม | มาตรการป้องกันและแก้ไขผลกระทบสิ่งแวดล้อมที่ไม่ได้ปฏิบัติ ปฏิบัติไม่ได้ ปฏิบัติได้แต่ไม่มีประสิทธิภาพ และยังไม่ถึงเวลาปฏิบัติ | การดำเนินการในปัจจุบัน/แนวทางการดำเนินการ |
|---|---|---|
| | - จัดให้มีการกำจัดมีเทน (CH <sub>4</sub> ) ที่เกิดจากส่วนเกราะด้วยวิธี Soil Bed โดยการใช้แบคทีเรียที่มีอยู่ในดินธรรมชาติ โดยการเปลี่ยนก๊าซมีเทนผ่านกระบวนการเมตาบอลิซึมเป็นก๊าซคาร์บอนไดออกไซด์ โดยใช้พื้นที่สีเขียวรวมทั้งสิ้น 4 แห่ง ขนาดพื้นที่รวม 20 ตารางเมตร | <p><b>การดำเนินการในปัจจุบัน</b></p> <p>- ปฏิบัติไม่ได้ : ปัจจุบันโครงการยังไม่ได้จัดให้มีระบบการกำจัดมีเทนที่เกิดจากระบบบำบัดน้ำเสียซึ่งจากการสอบถามเจ้าหน้าที่โครงการทราบว่าระบบดังกล่าวมิได้ถูกก่อสร้างขึ้นตั้งแต่ต้น อนึ่งโครงการได้มีหนังสือสอบถามและให้ดำเนินการไปยังผู้พัฒนาโครงการ แต่ไม่มีการตอบรับจากผู้พัฒนาโครงการแต่อย่างใด</p> <p><b>แนวทางการดำเนินการ</b></p> <p>- จากการสำรวจสภาพปัจจุบันพบว่าภายในพื้นที่โครงการยังมิได้จัดให้มีระบบกำจัดก๊าซมีเทน (ด้วยวิธี Soil Bed) ตามที่เสนอไว้ในรายงานการประเมินผลกระทบสิ่งแวดล้อมแต่อย่างใด ทั้งนี้ผู้จัดทำรายงานขอแนะนำให้นิติบุคคลฯ ควรติดต่อผู้พัฒนาโครงการ เพื่อให้บริษัทดังกล่าวแสดงเหตุผลของการไม่มีระบบดังกล่าว พร้อมทั้งแจ้งให้ผู้พัฒนาโครงการเข้ามาดำเนินการให้เป็นไปตามที่เสนอไว้ในรายงานฯ หากเหตุผลที่อ้างไม่มีน้ำหนักเพียงพอ ทั้งนี้ในกรณีที่เหตุผลที่อ้างถึงมีน้ำหนักเพียงพอให้ทำการเปลี่ยนแปลงมาตรการโดยใช้กระบวนการตามข้อที่ 3 ในหนังสือเห็นชอบรายงาน ทั้งนี้โครงการต้องมีกระบวนการทดแทน โดยสิ่งที่ทดแทนจะต้องให้ประสิทธิภาพที่ทดเทียมหรือดีกว่า</p> |
| | - จัดให้มีการกำจัดละอองลอย (Aerosol) ที่เกิดจากระบบบำบัดน้ำเสีย ด้วยวิธี Soil Bed โดยอาศัยการดูดซับของเนื้อดิน และแบคทีเรียในดินบริเวณพื้นที่สีเขียวรวมทั้งสิ้น 4 แห่ง ขนาดพื้นที่รวม 2 ตารางเมตร | <p><b>การดำเนินการในปัจจุบัน</b></p> <p>- ปฏิบัติไม่ได้ : ปัจจุบันโครงการยังไม่ได้จัดให้มีการกำจัดละอองลอยที่เกิดจากระบบการเติมอากาศของระบบบำบัดน้ำเสียซึ่งจากการสอบถามเจ้าหน้าที่โครงการทราบว่าระบบดังกล่าวมิได้ถูกก่อสร้างขึ้นตั้งแต่ต้น อนึ่งโครงการได้มีหนังสือสอบถามและให้ดำเนินการไปยังผู้พัฒนาโครงการ แต่ไม่มีการตอบรับจากผู้พัฒนาโครงการแต่อย่างใด</p> |

| องค์ประกอบทางสิ่งแวดล้อม | มาตรการป้องกันและแก้ไขผลกระทบสิ่งแวดล้อมที่ไม่ได้ปฏิบัติ ปฏิบัติไม่ได้ ปฏิบัติได้แต่ไม่มีประสิทธิภาพ และยังไม่ถึงเวลาปฏิบัติ | การดำเนินการในปัจจุบัน/แนวทางการดำเนินการ |
|---|---|---|
| 1.7 ทรัพยากรน้ำ (ต่อ) | | <p><b>แนวทางการดำเนินการ</b></p> <p>- จากการสำรวจสภาพปัจจุบันพบว่าภายในพื้นที่โครงการยังมิได้จัดให้มีระบบกำจัดละอองลอย (Aerosol) (ด้วยวิธี Soil Bed) ตามที่เสนอไว้ในรายงานการประเมินผลกระทบสิ่งแวดล้อมแต่อย่างใด ทั้งนี้ผู้จัดทำรายงานขอแนะนำให้นิติบุคคลฯ ควรติดต่อผู้พัฒนาโครงการ เพื่อให้บริษัทดังกล่าวแสดงเหตุผลของการไม่มีระบบดังกล่าว พร้อมทั้งแจ้งให้ผู้พัฒนาโครงการเข้ามาดำเนินการให้เป็นไปตามที่เสนอไว้ในรายงานฯ หากเหตุผลที่อ้างไม่มีน้ำหนักเพียงพอ ทั้งนี้ในกรณีที่เหตุผลที่อ้างถึงมีน้ำหนักเพียงพอให้ทำการเปลี่ยนแปลงมาตรการโดยใช้กระบวนการตามข้อที่ 3 ในหนังสือเห็นชอบรายงาน ทั้งนี้โครงการต้องมีกระบวนการทดแทน โดยสิ่งที่ทดแทนจะต้องให้ประสิทธิภาพที่ทัดเทียมหรือดีกว่า</p> <div data-bbox="1451 790 2011 1197"> </div> <p><b>ระบบกำจัดมีเทน (CH<sub>2</sub>) และระบบกำจัดละอองลอย (Aerosol)</b></p> |

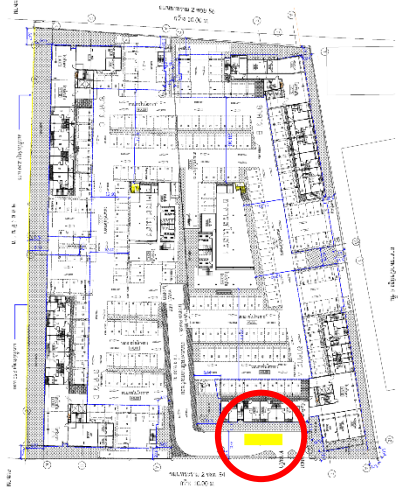
| องค์ประกอบทางสิ่งแวดล้อม | มาตรการป้องกันและแก้ไขผลกระทบสิ่งแวดล้อมที่ไม่ได้ปฏิบัติ ปฏิบัติไม่ได้ ปฏิบัติได้แต่ไม่มีประสิทธิภาพ และยังไม่ถึงเวลาปฏิบัติ | การดำเนินการในปัจจุบัน/แนวทางการดำเนินการ |
|---|---|---|
| | - จัดให้มี Junction Block Marking ขนาด กว้าง 3 เมตร ยาว 12 เมตร จุดเริ่มต้นห่างจากทางเข้า-ออก ประมาณ 15 เมตร บริเวณช่องทางขาออกจากโครงการ เพื่อให้รถที่จะออกหยุดรอและมีเจ้าหน้าที่คอยจัดการจราจรในช่วงเวลาเร่งด่วน เพื่อความปลอดภัยในการเข้าออก และอำนวยความสะดวกให้รถยนต์เข้าโครงการก่อนเป็นอันดับแรก แล้วจึงระบายรถขาออก | <p><b>การดำเนินการในปัจจุบัน</b></p> <p>- ไม่ได้ปฏิบัติ : ปัจจุบันโครงการยังมิได้จัดให้มี Junction Block Marking ขนาด กว้าง 3 เมตร ยาว 12 เมตร ห่างจากทางเข้า-ออก ประมาณ 15 เมตร บริเวณช่องทางขาออก แต่ในบริเวณทางเข้า-ออกสู่ถนนพระราม 2 ซอย 54 โครงการได้จัดให้มีป้ายเตือนให้ผู้ที่ต้องการออกสู่ถนนพระราม 2 ซอย 54 หยุดรถก่อนออก เพื่อตรวจสอบตราที่สัญจรผ่านบนถนนสายดังกล่าว</p> <p><b>แนวทางการดำเนินการ</b></p> <p>- ให้โครงการจัดทำ Junction Block Marking ขนาด กว้าง 3 เมตร ยาว 12 เมตร ห่างจากทางเข้า-ออก ประมาณ 15 เมตร บริเวณช่องทางขาออกจากโครงการสำหรับให้รถที่จะออกโครงการหยุดรอเพื่อความปลอดภัยในการขับขี่รถบริเวณทางเข้า-ออก ในช่วงโมงเร่งด่วน ทั้งนี้หากโครงการไม่สามารถดำเนินการได้ให้โครงการจัดทำป้ายหรือสัญลักษณ์อื่นใดที่ให้ความหมายในทำนองเดียวกัน และติดตั้งในบริเวณที่สามารถมองเห็นได้อย่างชัดเจน</p> |

| องค์ประกอบทางสิ่งแวดล้อม | มาตรการป้องกันและแก้ไขผลกระทบสิ่งแวดล้อมที่ได้ปฏิบัติ ปฏิบัติไม่ได้ ปฏิบัติได้แต่ไม่มีประสิทธิภาพ และยังไม่ถึงเวลาปฏิบัติ | การดำเนินการในปัจจุบัน/แนวทางการดำเนินการ |
|---|---|---|
| 3.6 การคมนาคมและการขนส่ง<br>(ต่อ) | | <p>จุดติดตั้ง Junction Block Marking</p> |
