ผลการปฏิบัติตามมาตรการป้องกันและ  
แก้ไขผลกระทบสิ่งแวดล้อม

### ผลการปฏิบัติตามมาตรการป้องกันและแก้ไขผลกระทบสิ่งแวดล้อม

ตารางที่ 2.2-1 มาตรการป้องกันและแก้ไขผลกระทบสิ่งแวดล้อมโครงการ แอชตัน ซีลอม (ระยะดำเนินการ)

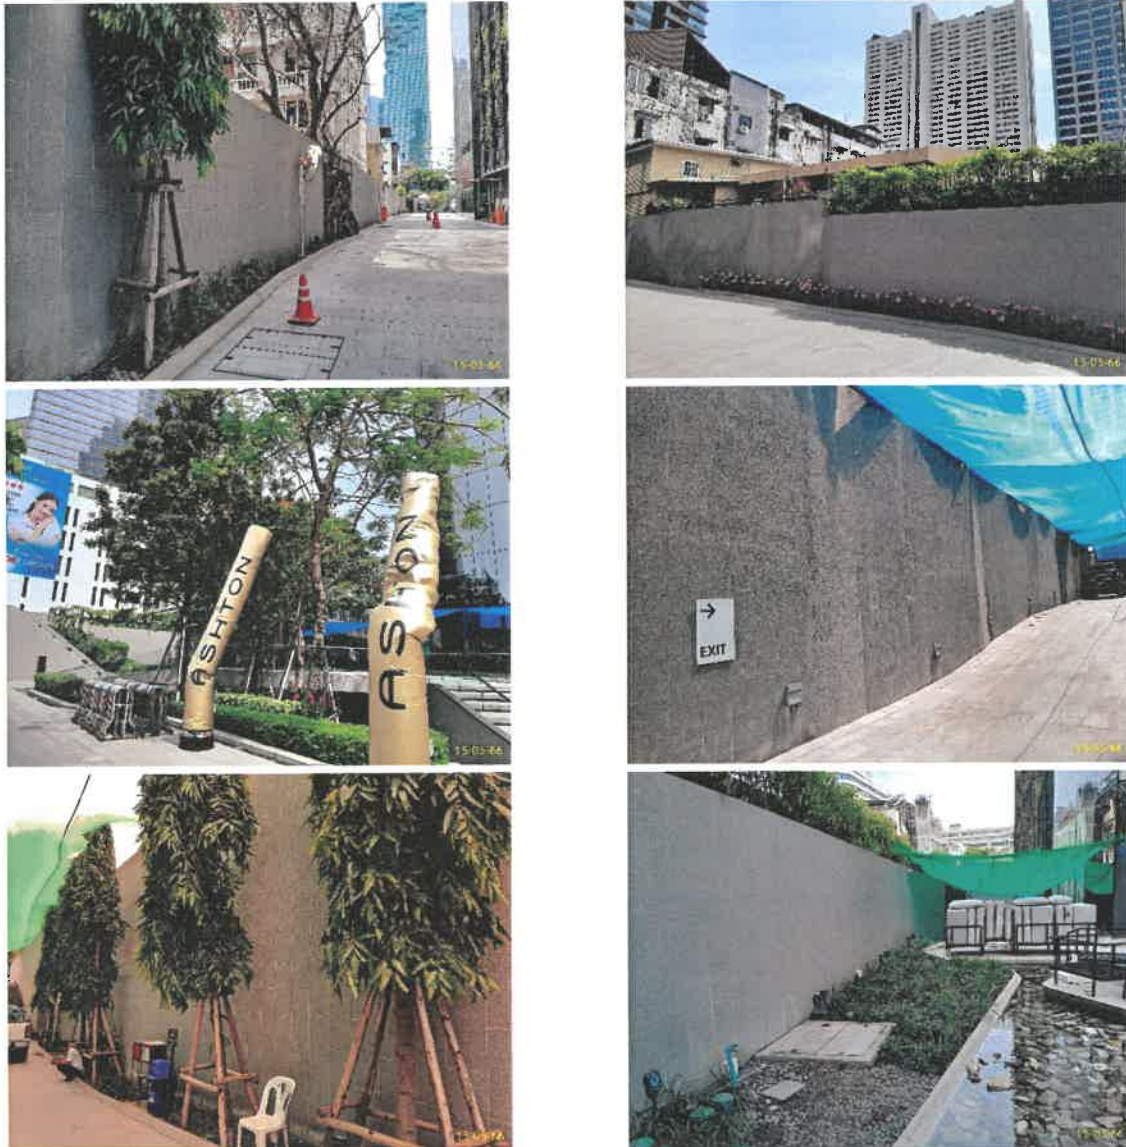
ภาพที่ 2.2-1 รื้อกำแพง และต้นไม้รอบโครงการ

| องค์ประกอบทางสิ่งแวดล้อม | มาตรการป้องกันและแก้ไขผลกระทบสิ่งแวดล้อม | ผลการปฏิบัติและรายละเอียดการปฏิบัติตามมาตรการ<br>✓ = ปฏิบัติ ✕ = ไม่ได้ปฏิบัติ ○ = ปฏิบัติไม่ได้<br>⊙ = ปฏิบัติได้แต่ไม่มีประสิทธิภาพ ● = ยังไม่ถึงเวลาปฏิบัติ | | ปัญหา/<br>อุปสรรค/<br>แนวทางแก้ไข | เอกสารอ้างอิง |
|---|---|---|---|---|---|
| 1.1 ส ภา พ ภู มิ<br>ประเทศ | 1. จัดให้มีรั้วรอบพื้นที่โครงการ เพื่อกันขอบเขตพื้นที่อย่างชัดเจน และป้องกันการพังทลายของดินสู่พื้นที่ข้างเคียง | ✓ | - โครงการมีรั้วรอบพื้นที่โครงการ ตลอดจนปลูกต้นไม้ตามแนวเขตที่ดิน | - | ภาพที่ 2.2-1 รั้วกำแพงและต้นไม้รอบโครงการ |
| | 2. จัดให้มีการปลูกไม้ยืนต้น ไม้พุ่มไม้คลุมดิน ภายในโครงการ โดยเฉพาะบริเวณแนวเขตที่ดินเพื่อให้พืชช่วยยึดหน้าดิน | ✓ | - โครงการมีการปลูกไม้ยืนต้น ไม้พุ่ม ไม้คลุมดิน ภายในพื้นที่โครงการ โดยเฉพาะบริเวณแนวเขตที่ดิน | - | ภาพที่ 2.2-1 รั้วกำแพงและต้นไม้รอบโครงการ |

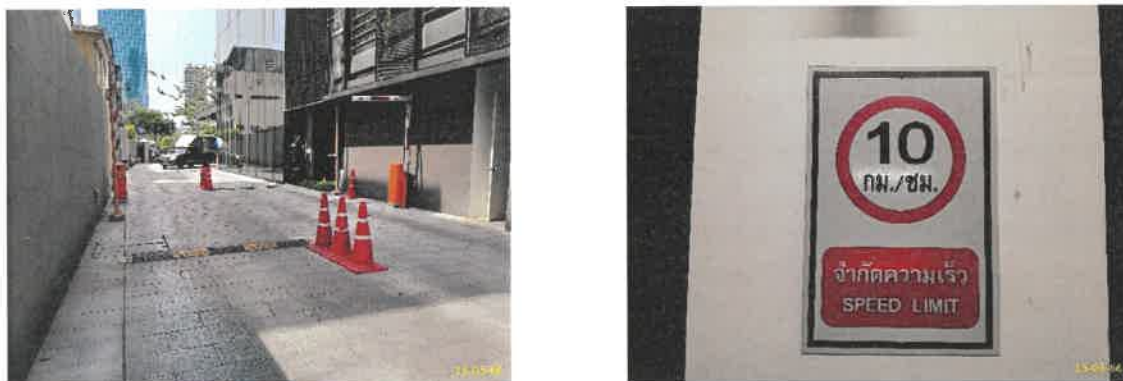
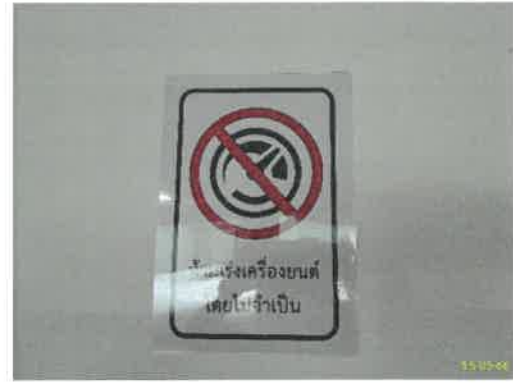
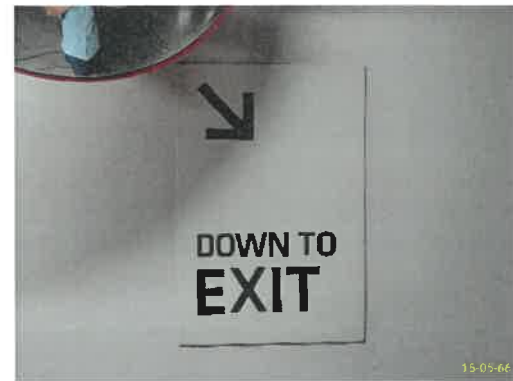
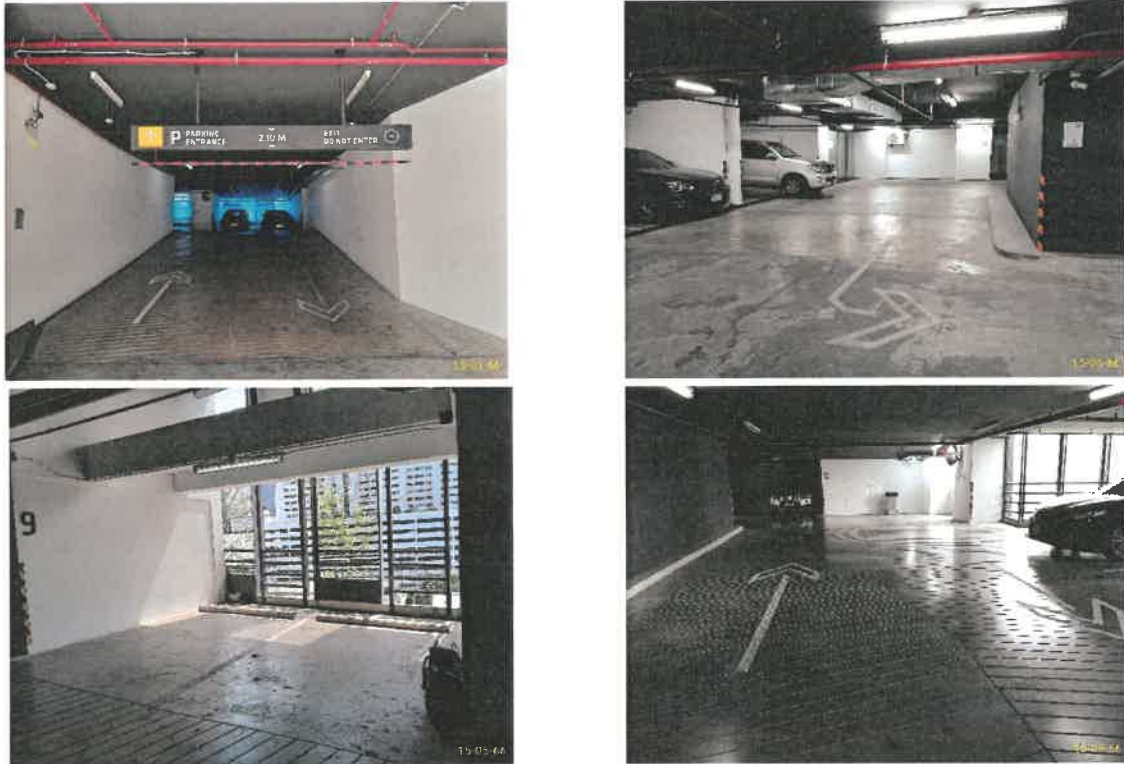
ภาพที่ 2.2-2 (ต่อ) ป้าย และสัญลักษณ์จราจร

| องค์ประกอบทางสิ่งแวดล้อม | มาตรการป้องกันและแก้ไขผลกระทบสิ่งแวดล้อม | ผลการปฏิบัติและรายละเอียดการปฏิบัติตามมาตรการ<br>✓ = ปฏิบัติ ✕ = ไม่ได้ปฏิบัติ ○ = ปฏิบัติไม่ได้<br>⊙ = ปฏิบัติได้แต่ไม่มีประสิทธิภาพ ● = ยังไม่ถึงเวลาปฏิบัติ | | ปัญหา/<br>อุปสรรค/<br>แนวทางแก้ไข | เอกสารอ้างอิง |
|---|---|---|---|---|---|
| 1.2 คุณภาพอากาศ<br>1) ฝุ่นละออง | 1. ควบคุมความเร็วของรถภายในโครงการ เช่น ป้ายจำกัดความเร็ว ลูกกระพรวนชะลอความเร็ว เพื่อไม่ให้เกิดการฟุ้งกระจายของฝุ่นบนผิวถนน | ✓ | - โครงการมีลูกกระพรวนชะลอความเร็ว และป้ายจำกัดความเร็ว เพื่อไม่ให้เกิดการฟุ้งกระจายของฝุ่น | - | ภาพที่ 2.2-2 ป้าย และสัญลักษณ์จราจร |
| | 3. จัดทำป้ายและสัญลักษณ์จราจรบนพื้นทางให้ชัดเจนและไม่ก่อให้เกิดความสับสนของผู้ขับขี่ ทำให้การเคลื่อนตัวของรถในโครงการ และบริเวณทางเข้า-ออกโครงการสามารถทำได้อย่างดีและปลอดภัย | ✓ | - โครงการมีป้าย และสัญลักษณ์จราจรบนพื้นทางในบริเวณลานจอดรถ ส่วนบริเวณทางเข้า-ออกโครงการ จะมีเจ้าหน้าที่รปภ. คอยอำนวยความสะดวก ทำให้ไม่เกิดความสับสนของผู้ขับขี่ | - | ภาพที่ 2.2-2 ป้าย และสัญลักษณ์จราจร |

| องค์ประกอบทางสิ่งแวดล้อม | มาตรการป้องกันและแก้ไขผลกระทบสิ่งแวดล้อม | ผลการปฏิบัติและรายละเอียดการปฏิบัติตามมาตรการ<br>✓ = ปฏิบัติ ✕ = ไม่ได้ปฏิบัติ ○ = ปฏิบัติไม่ได้<br>◉ = ปฏิบัติได้แต่ไม่มีประสิทธิภาพ ● = ยังไม่ถึงเวลาปฏิบัติ | ปัญหา/<br>อุปสรรค/<br>แนวทางแก้ไข | เอกสารอ้างอิง |
|---|---|---|---|---|
| | 3. ติดตั้งป้ายห้ามติดเครื่องยนต์ทิ้งไว้ในบริเวณพื้นที่จอดรถ ให้สามารถสังเกตเห็นได้อย่างชัดเจนและทั่วถึง | ✓<br>- โครงการติดตั้งป้ายห้ามติดเครื่องยนต์ทิ้งไว้ในบริเวณพื้นที่จอดรถ | - | ภาพที่ 2.2-2 ป้าย และสัญลักษณ์จราจร |
| | 4. ควบคุมความเร็วของรถภายในโครงการ เช่น ป้ายจำกัดความเร็ว ลูกระนาดชะลอความเร็ว เพื่อไม่ให้เกิดการฟุ้งกระจายของฝุ่นบนผิวถนน | ✓<br>- โครงการมีลูกระนาดชะลอความเร็ว และป้ายจำกัดความเร็วเพื่อไม่ให้เกิดการฟุ้งกระจายของฝุ่น | - | ภาพที่ 2.2-2 ป้าย และสัญลักษณ์จราจร |

| องค์ประกอบทางสิ่งแวดล้อม | มาตรการป้องกันและแก้ไขผลกระทบสิ่งแวดล้อม | ผลการปฏิบัติและรายละเอียดการปฏิบัติตามมาตรการฯ<br>✓ = ปฏิบัติ ✗ = ไม่ได้ปฏิบัติ ○ = ปฏิบัติไม่ได้<br>⊙ = ปฏิบัติได้แต่ไม่มีประสิทธิภาพ ● = ยังไม่ถึงเวลาปฏิบัติ | ปัญหา/อุปสรรค/แนวทางแก้ไข | เอกสารอ้างอิง |
|---|---|---|---|---|
| 1.3 เสียง (ต่อ) | 2. ติดตั้งป้ายห้ามเร่งเครื่องยนต์ไว้บริเวณที่จอดรถและทางวิ่งภายในโครงการให้เห็นอย่างชัดเจน | ✓ - โครงการติดตั้งป้ายห้ามเร่งเครื่องยนต์ไว้ในบริเวณพื้นที่จอดรถ | - | ภาพที่ 2.2-2 ป้าย และสัญลักษณ์จราจร |
| | 3. ติดป้ายจำกัดความเร็วในการเดินรถภายในโครงการเพื่อป้องกันการใช้ความเร็วไม่เหมาะสม | ✓ - โครงการติดตั้งป้ายจำกัดความเร็ว เพื่อป้องกันการใช้ความเร็วที่เหมาะสม | - | ภาพที่ 2.2-2 ป้าย และสัญลักษณ์จราจร |

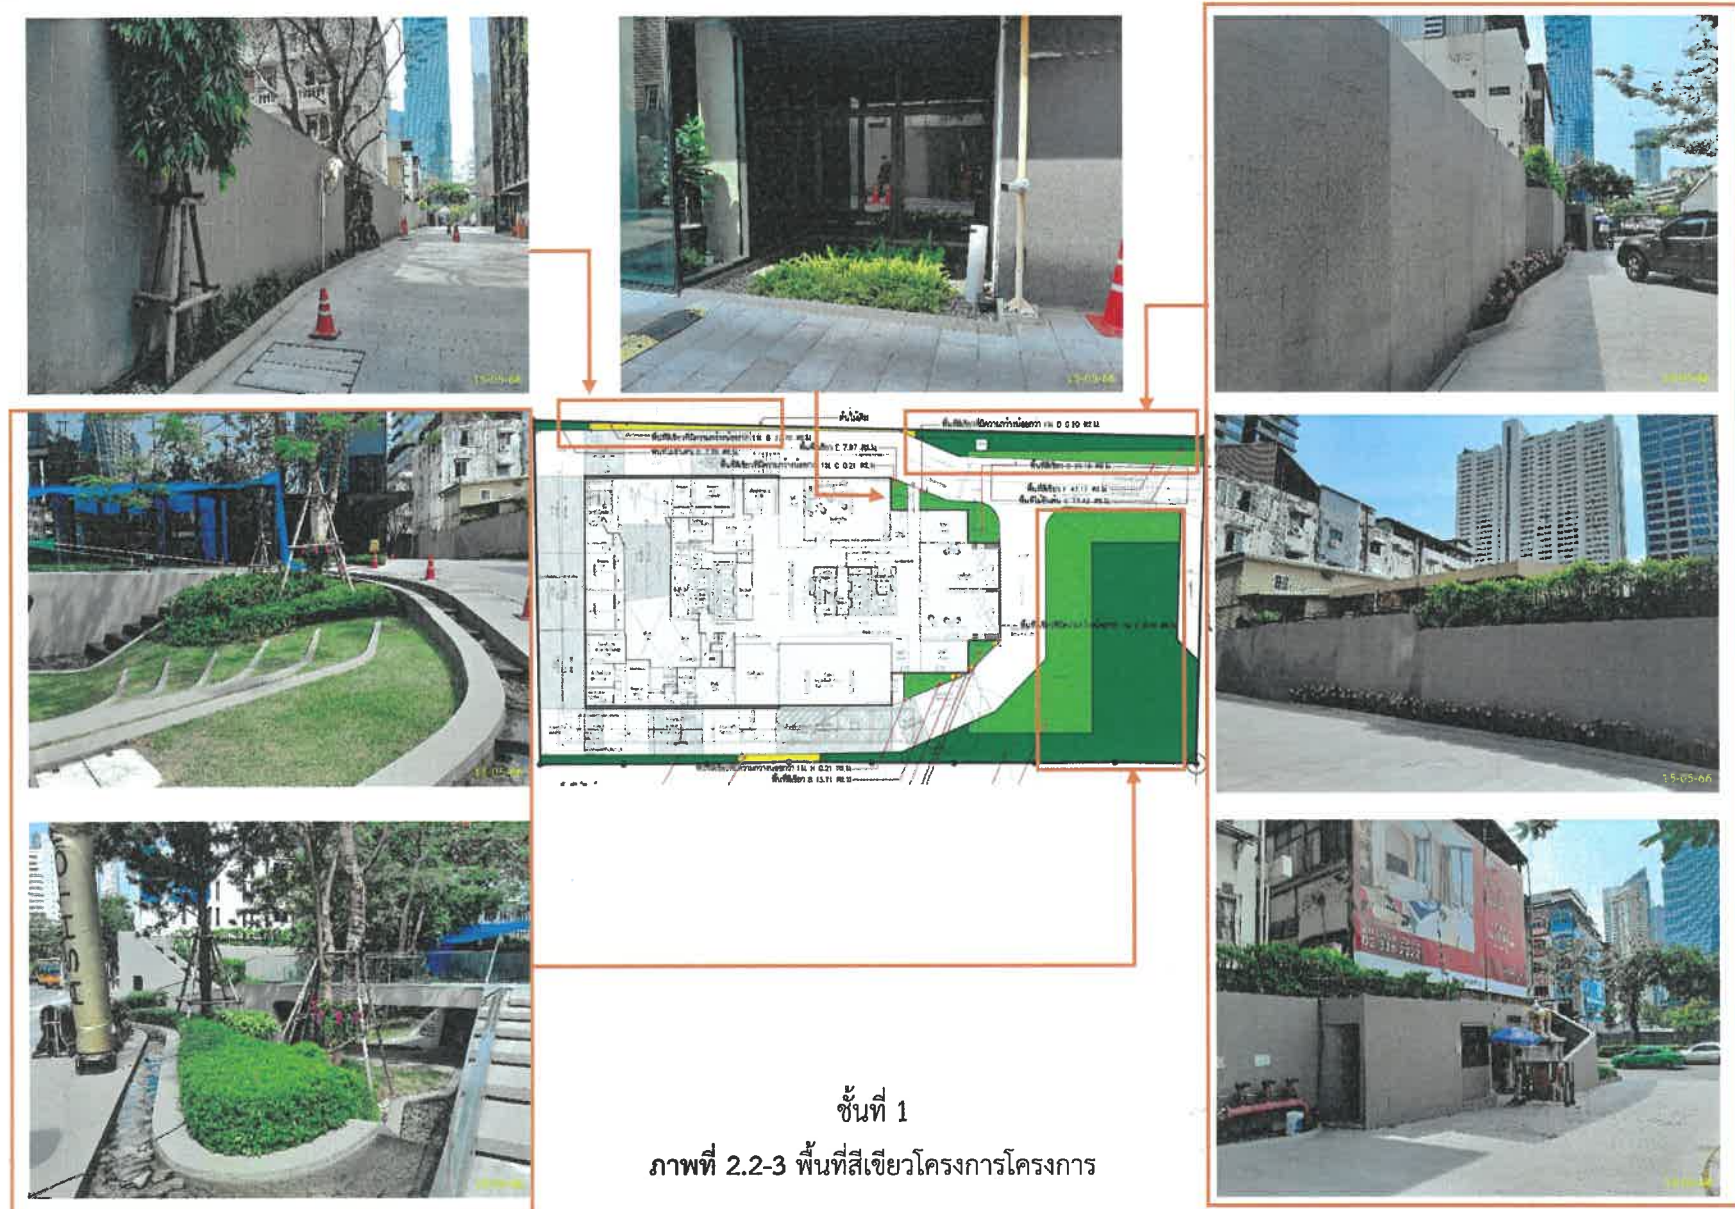
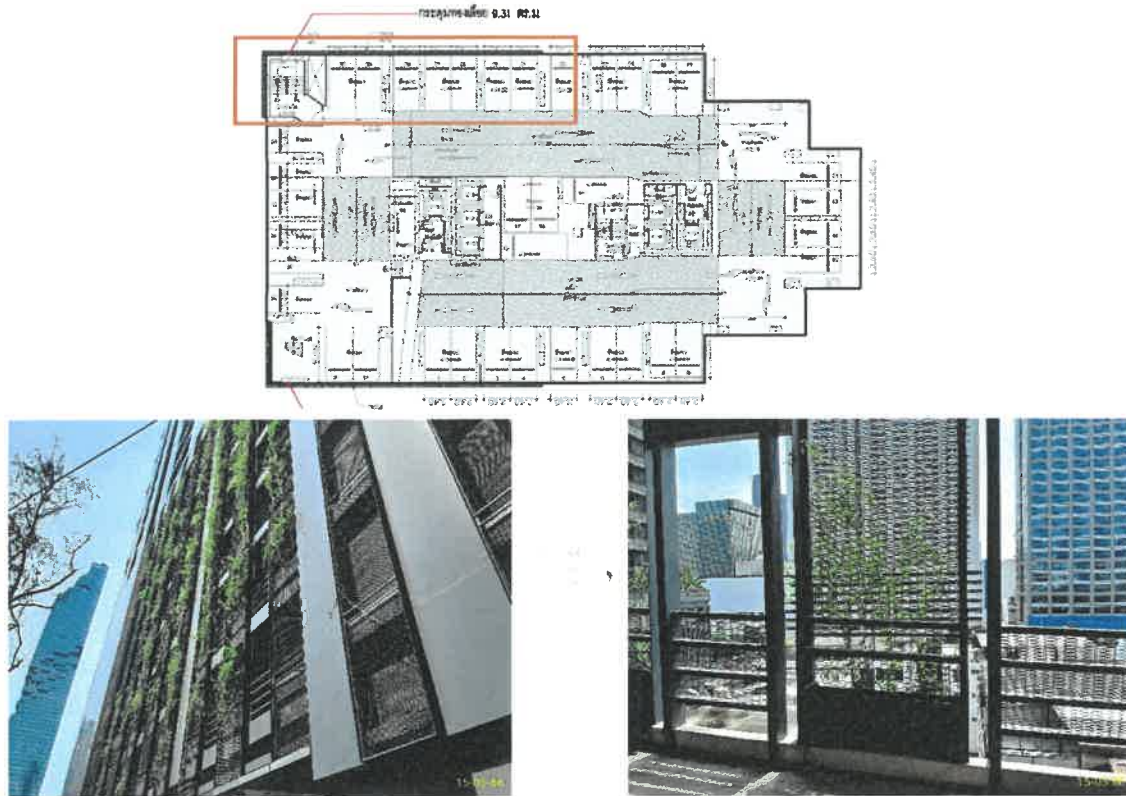
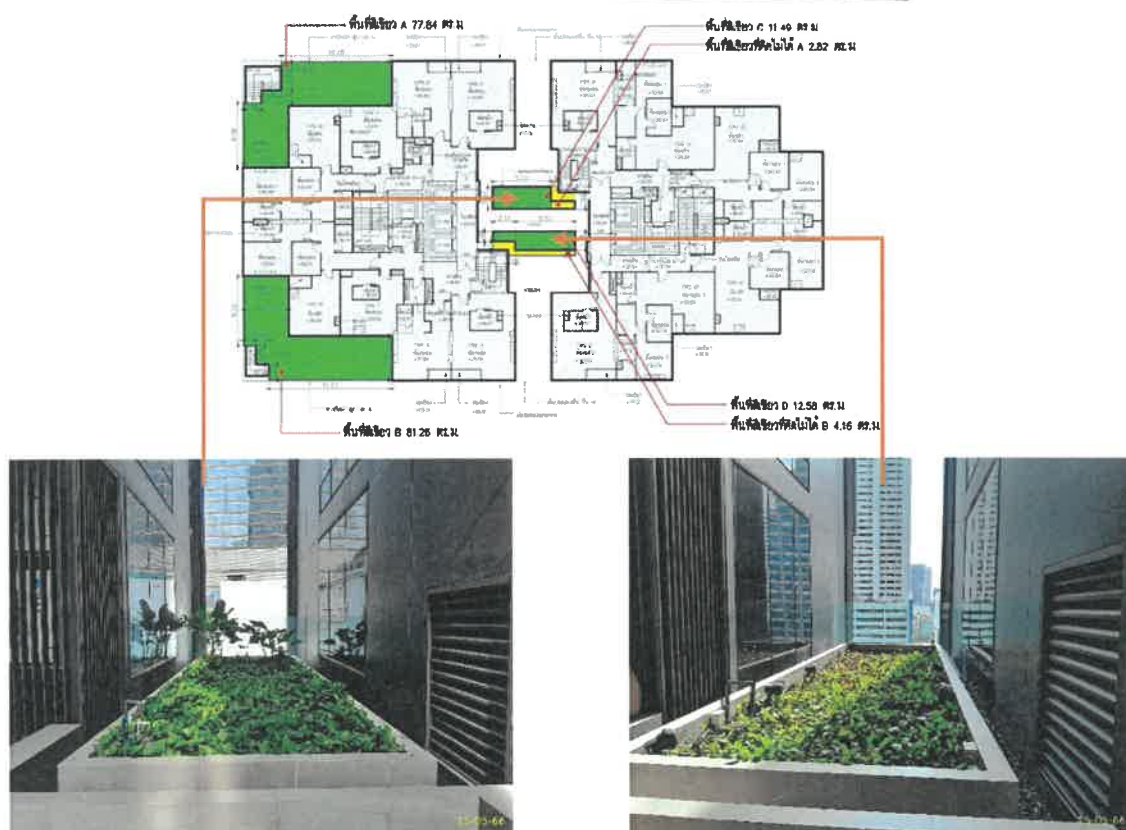
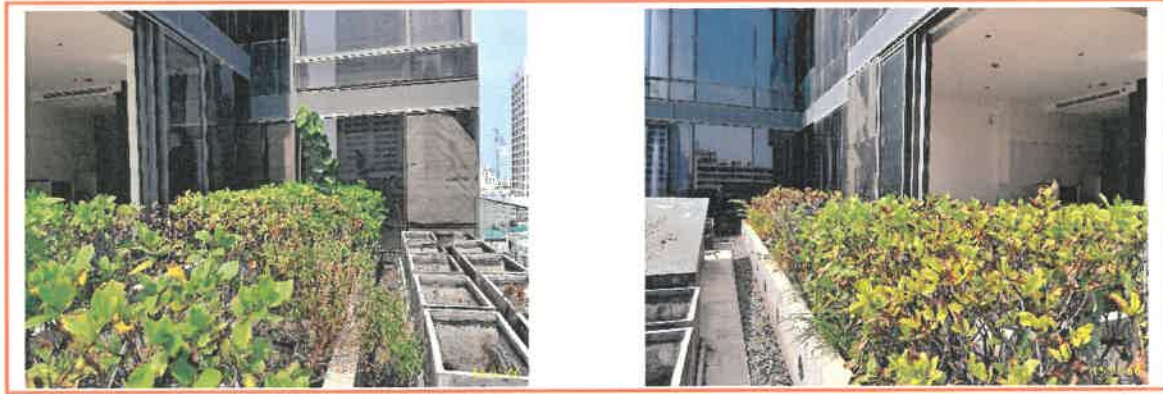
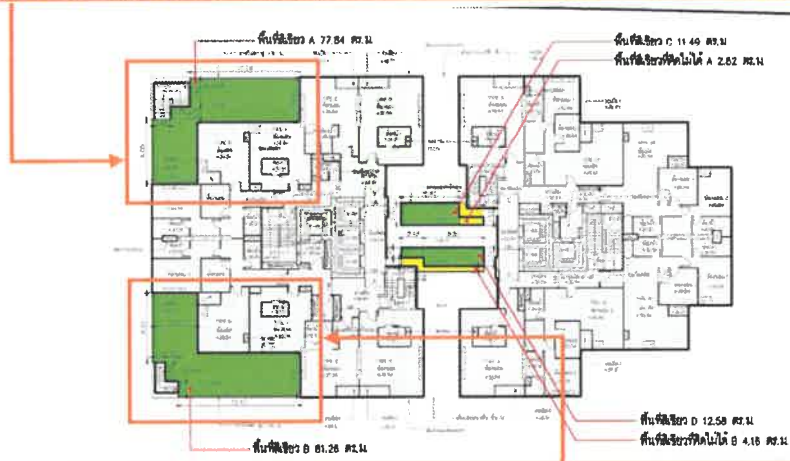
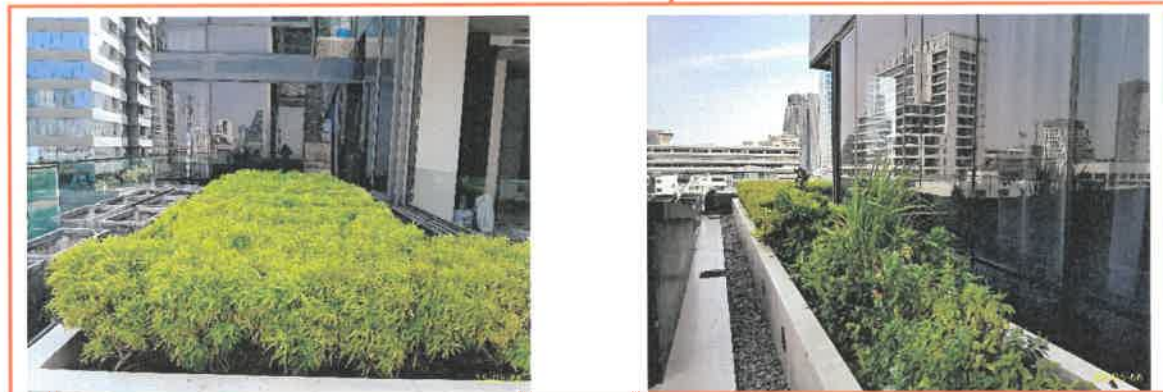
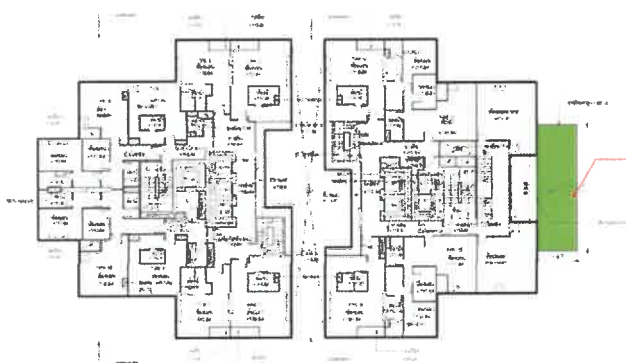
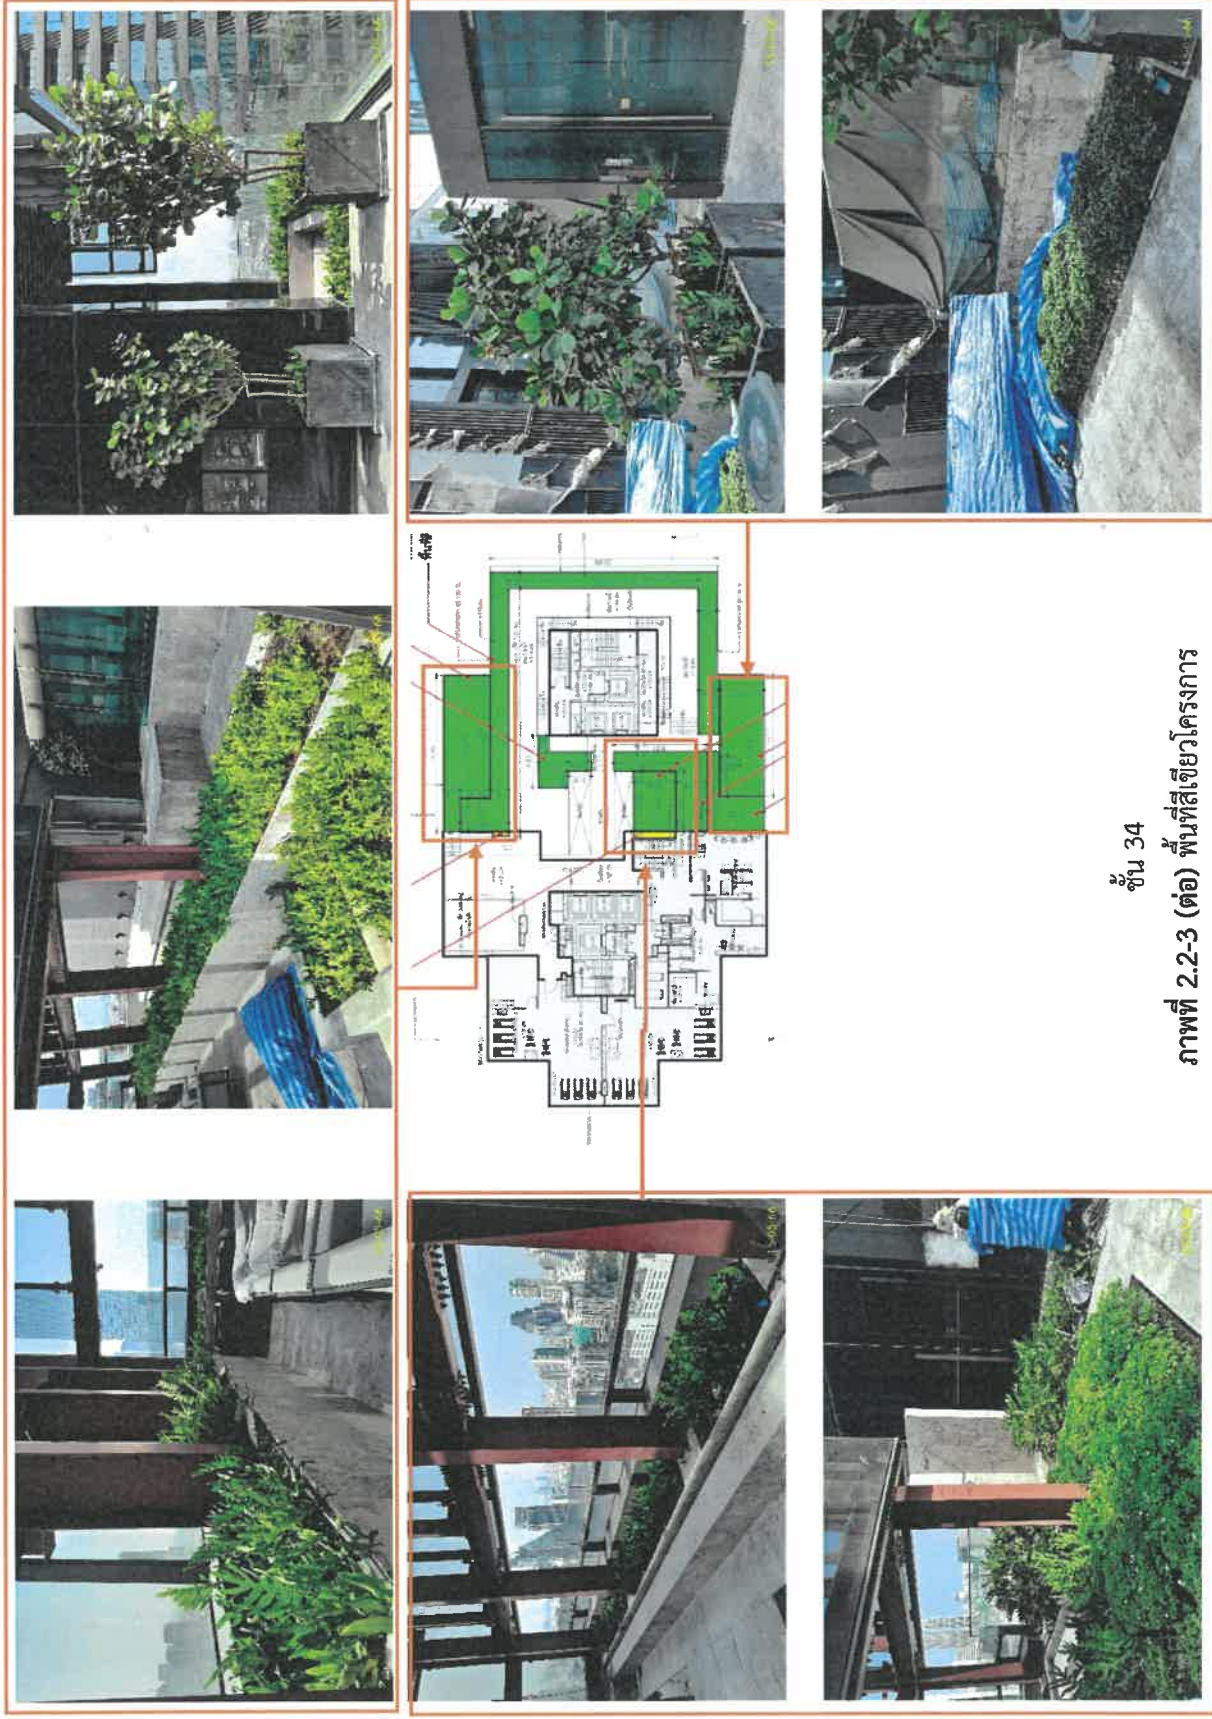
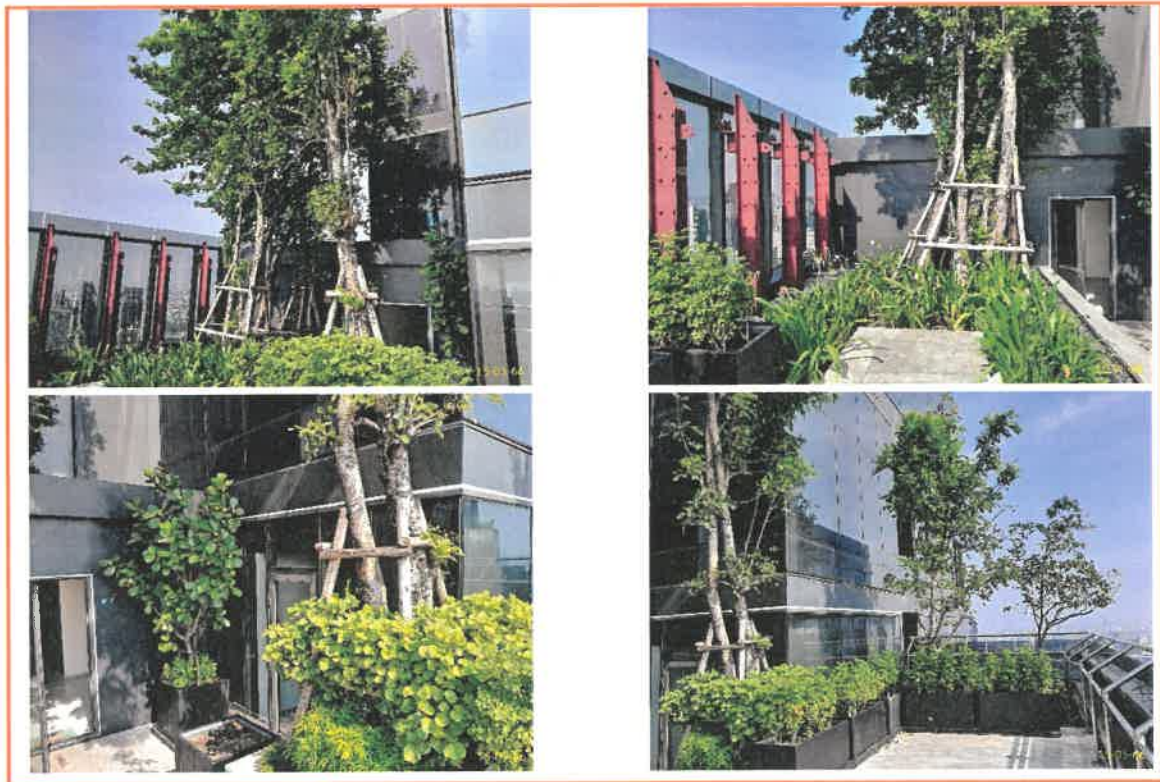
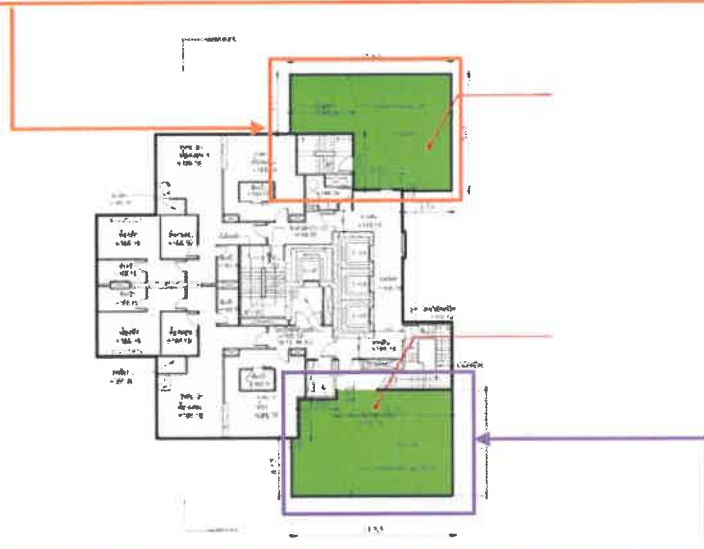
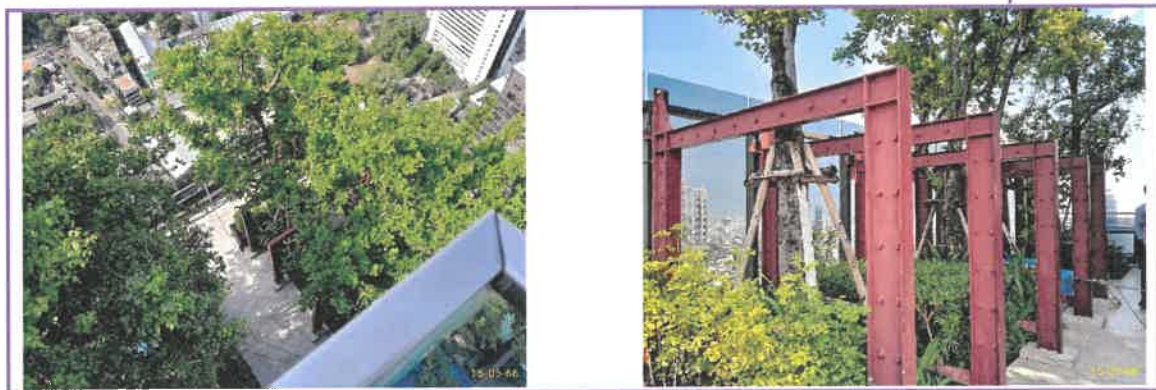
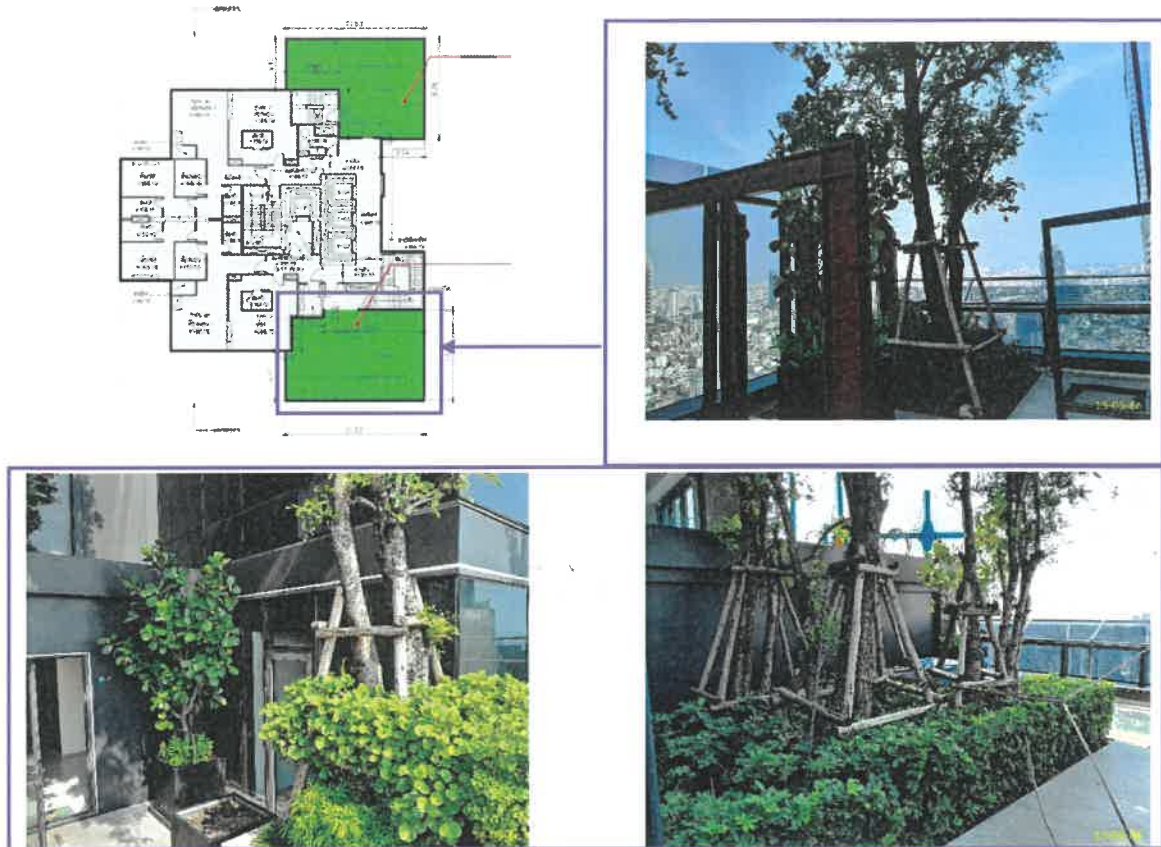
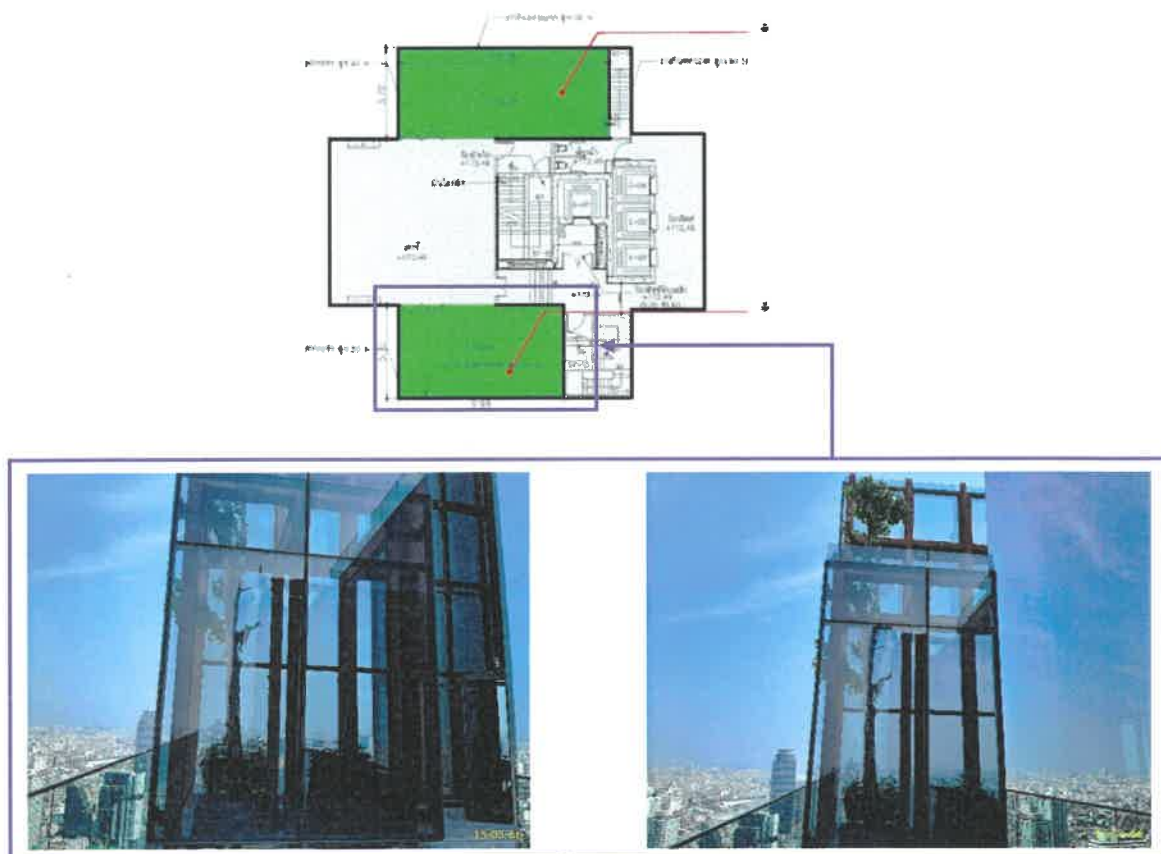
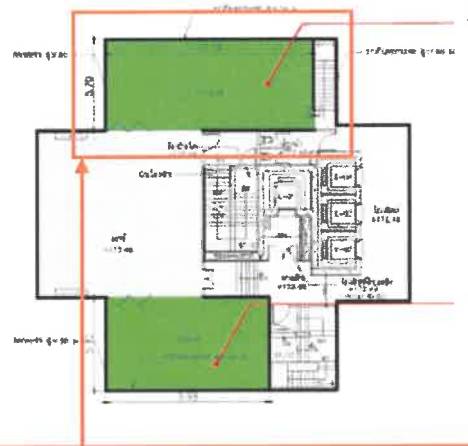
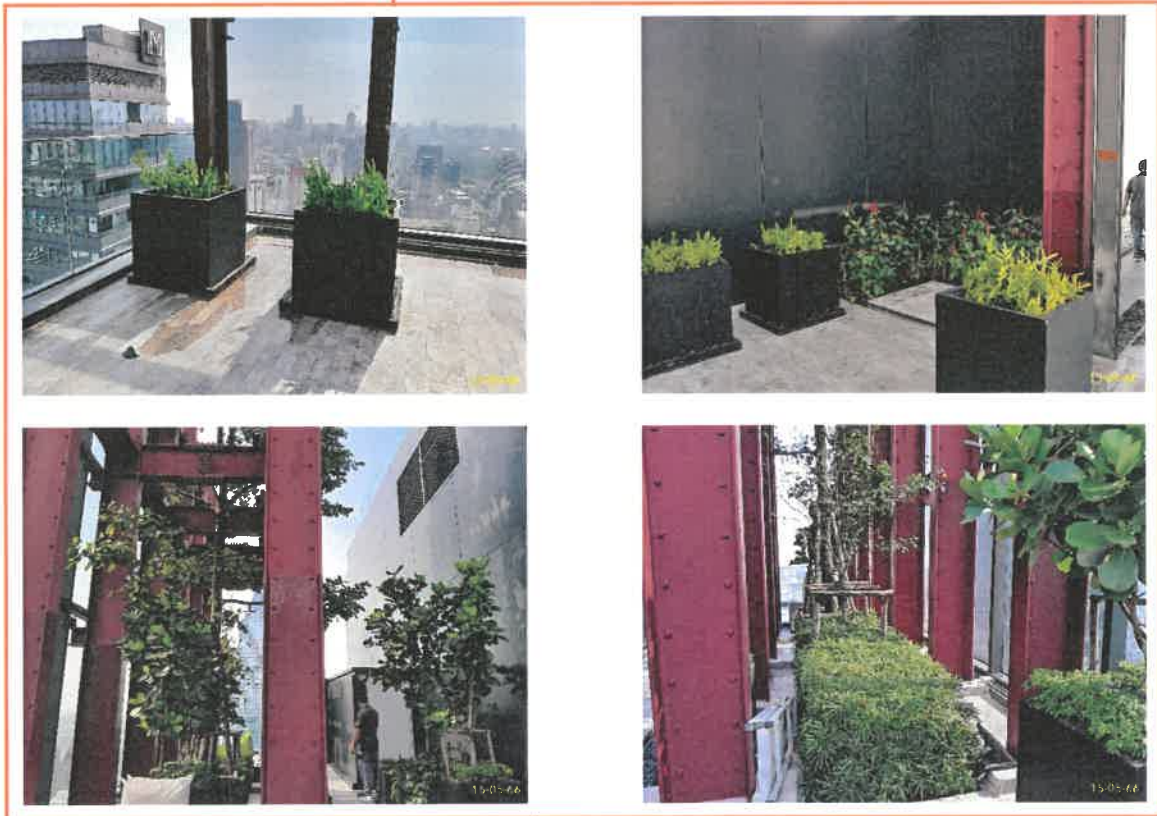
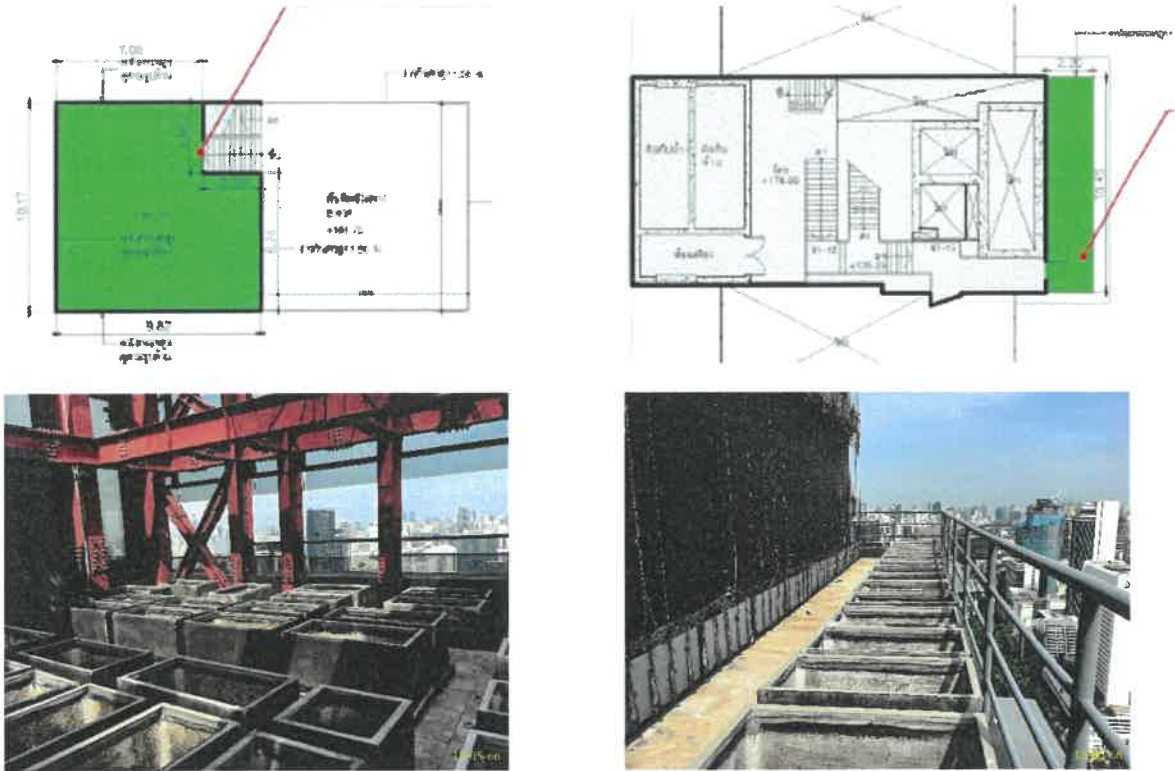
ภาพที่ 2.2-3 (ต่อ) พื้นที่สีเขียวโครงการ

| องค์ประกอบทางสิ่งแวดล้อม | มาตรการป้องกันและแก้ไขผลกระทบสิ่งแวดล้อม | ผลการปฏิบัติและรายละเอียดการปฏิบัติตามมาตรการ<br>✓ = ปฏิบัติ ✕ = ไม่ได้ปฏิบัติ ○ = ปฏิบัติไม่ได้<br>⊙ = ปฏิบัติได้แต่ไม่มีประสิทธิภาพ ● = ยังไม่ถึงเวลาปฏิบัติ | | ปัญหา/<br>อุปสรรค/<br>แนวทางแก้ไข | เอกสารอ้างอิง |
|---|---|---|---|---|---|
| | 2. จัดให้มีพื้นที่สีเขียวภายในโครงการให้มากที่สุด ขนาดพื้นที่รวมทั้งสิ้น 1,929.67 ตารางเมตร | ⊙ | - โครงการมีพื้นที่สีเขียวทั้งหมด 6 ชั้น ได้แก่ ชั้นที่ 1, ชั้นที่ 10, ชั้นที่ 32, ชั้นที่ 34, ชั้นที่ 46 และชั้นที่ 48 ชั้นลานจอดรถมีการปลูกไม้เลื้อย ส่วนบริเวณชั้น 35 และชั้นดาดฟ้า มีแผนในการปลูกเพิ่มเติม | ตารางที่ 4-2 | ภาพที่ 2.2-3 พื้นที่สีเขียวโครงการโครงการ |

| องค์ประกอบทางสิ่งแวดล้อม | มาตรการป้องกันและแก้ไขผลกระทบสิ่งแวดล้อม | ผลการปฏิบัติและรายละเอียดการปฏิบัติตามมาตรการ<br>✓ = ปฏิบัติ ✕ = ไม่ได้ปฏิบัติ ○ = ปฏิบัติไม่ได้<br>◉ = ปฏิบัติได้แต่ไม่มีประสิทธิภาพ ● = ยังไม่ถึงเวลาปฏิบัติ | ปัญหา/<br>อุปสรรค/<br>แนวทางแก้ไข | เอกสารอ้างอิง |
|---|---|---|---|---|
| 2) มลพิษทางอากาศ | 1. จัดให้มีการปลูกต้นกระดุมทองเลื้อยในกระบะบริเวณชั้นที่ 1M- 9 ซึ่งเป็นชั้นจอดรถเพื่อให้ต้นไม้ดังกล่าวช่วยดูดซับมลพิษจากที่จอดรถของโครงการ ทั้งนี้พื้นที่ปลูกกระดุมทองเลื้อย โครงการไม่นำมาคิดรวมเป็นพื้นที่สีเขียวของโครงการแต่อย่างใด | ✓<br>- โครงการมีการปลูกไม้เลื้อยที่ชั้น ชั้น 1M ถึง ชั้น 9 ซึ่งเป็นชั้นที่จอดรถ | - | ภาพที่ 2.2-3 พื้นที่สีเขียวโครงการโครงการ |

| องค์ประกอบทางสิ่งแวดล้อม | มาตรการป้องกันและแก้ไขผลกระทบสิ่งแวดล้อม | ผลการปฏิบัติและรายละเอียดการปฏิบัติตามมาตรการ<br>✓ = ปฏิบัติ ✗ = ไม่ได้ปฏิบัติ ○ = ปฏิบัติไม่ได้<br>◎ = ปฏิบัติได้แต่ไม่มีประสิทธิภาพ ● = ยังไม่ถึงเวลาปฏิบัติ | ปัญหา/<br>อุปสรรค/<br>แนวทางแก้ไข | เอกสารอ้างอิง |
|---|---|---|---|---|
| 2) มลพิษทางอากาศ<br>(ต่อ) | 7. จัดให้มีพื้นที่สีเขียวภายในโครงการ ขนาดพื้นที่รวม 1,929.67 ตารางเมตร เพื่อให้ต้นไม้ดังกล่าวช่วยดูดซับมลพิษจากที่จอดรถของโครงการ โดยพันธุ์ไม้ที่โครงการเลือกปลูกมีอัตราการสังเคราะห์แสง 340 โมล หรือคิดเป็น 14,960 กรัม (คำนวณจาก โมล x มวลโมเลกุล CO <sub>2</sub> = 340 x 44) ซึ่งมากกว่าปริมาณก๊าซคาร์บอนมอนอกไซด์ที่เกิดจากรถยนต์ 443.22 กรัม/ชั่วโมงต้นไม้ในโครงการจึงดูดซับได้เพียงพอ | ◎ - โครงการมีพื้นที่สีเขียวทั้งหมด 6 ชั้น ได้แก่ ชั้นที่ 1, ชั้นที่ 10, ชั้นที่ 32, ชั้นที่ 34, ชั้นที่ 46 และชั้นที่ 48 ชั้นลานจอดรถมีการปลูกไม้เลื้อย ส่วนบริเวณชั้น 35 และชั้นดาดฟ้า มีแผนในการปลูกเพิ่มเติม | ตารางที่ 4-2 | ภาพที่ 2.2-3 พื้นที่สีเขียวโครงการโครงการ |

| องค์ประกอบทางสิ่งแวดล้อม | มาตรการป้องกันและแก้ไขผลกระทบสิ่งแวดล้อม | ผลการปฏิบัติและรายละเอียดการปฏิบัติตามมาตรการฯ<br>✓ = ปฏิบัติ ✕ = ไม่ได้ปฏิบัติ ○ = ปฏิบัติไม่ได้<br>⊙ = ปฏิบัติได้แต่ไม่มีประสิทธิภาพ ● = ยังไม่ถึงเวลาปฏิบัติ | | ปัญหา/อุปสรรค/แนวทางแก้ไข | เอกสารอ้างอิง |
|---|---|---|---|---|---|
| 4.11 บ้าน พระยาอนุมาน (เลขที่ 73) | - จัดให้มีการจัดสวนแนวตั้งบริเวณชั้นจอดรถที่ 1M-9 ทางทิศเหนือของอาคาร และได้ออกแบบให้มีพื้นที่สีเขียวภายในโครงการให้มากที่สุด | ✓ | - โครงการมีการปลูกไม้เลื้อยที่ชั้นจอดรถ ชั้น 1M ถึง ชั้น 9 | - | ภาพที่ 2.2-3 พื้นที่สีเขียวโครงการโครงการ |

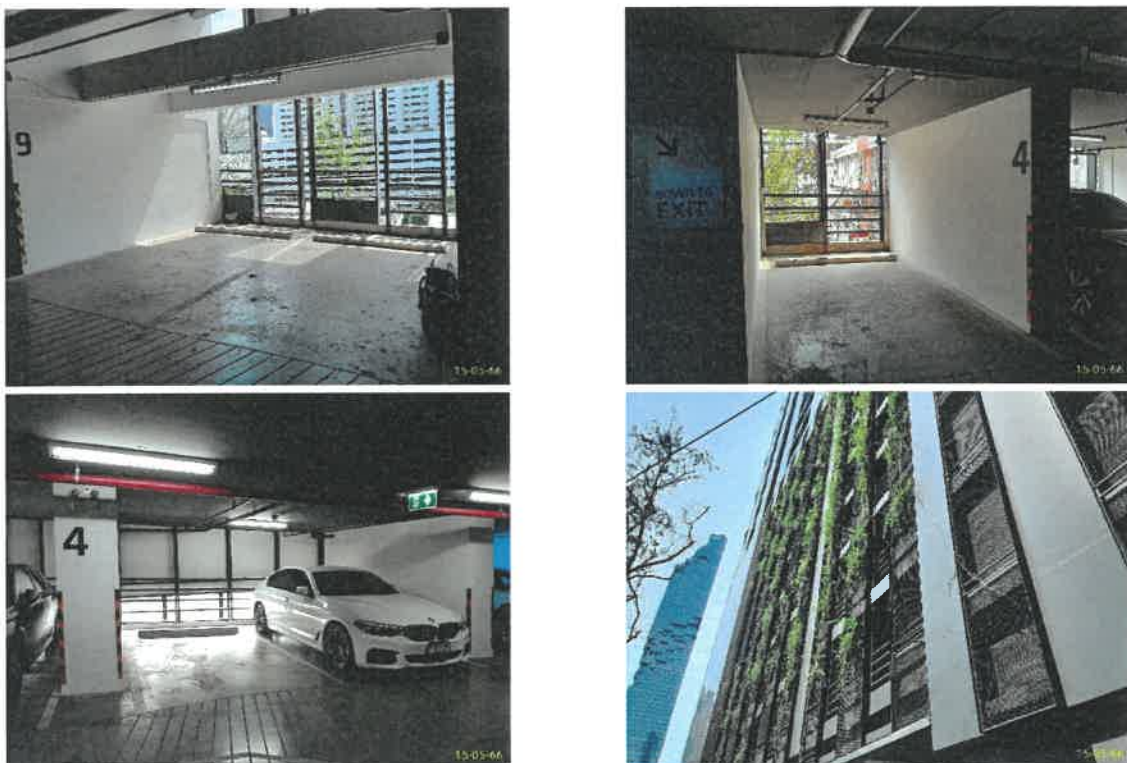
| องค์ประกอบทางสิ่งแวดล้อม | มาตรการป้องกันและแก้ไขผลกระทบสิ่งแวดล้อม | ผลการปฏิบัติและรายละเอียดการปฏิบัติตามมาตรการ<br>✓ = ปฏิบัติ ✕ = ไม่ได้ปฏิบัติ ○ = ปฏิบัติไม่ได้<br>◉ = ปฏิบัติได้แต่ไม่มีประสิทธิภาพ ● = ยังไม่ถึงเวลาปฏิบัติ | ปัญหา/<br>อุปสรรค/<br>แนวทางแก้ไข | เอกสารอ้างอิง |
|---|---|---|---|---|
| | 2. ออกแบบให้ชั้นจอดรถ สามารถระบายอากาศได้อย่างสะดวกตลอดเวลา มิให้เกิดการสะสมของมลพิษ | ✓<br>- บริเวณชั้นจอดรถของโครงการ มีการระบายอากาศได้อย่างสะดวกตลอดเวลา | - | ภาพที่ 2.2-4 ระบายอากาศที่จอดรถ |

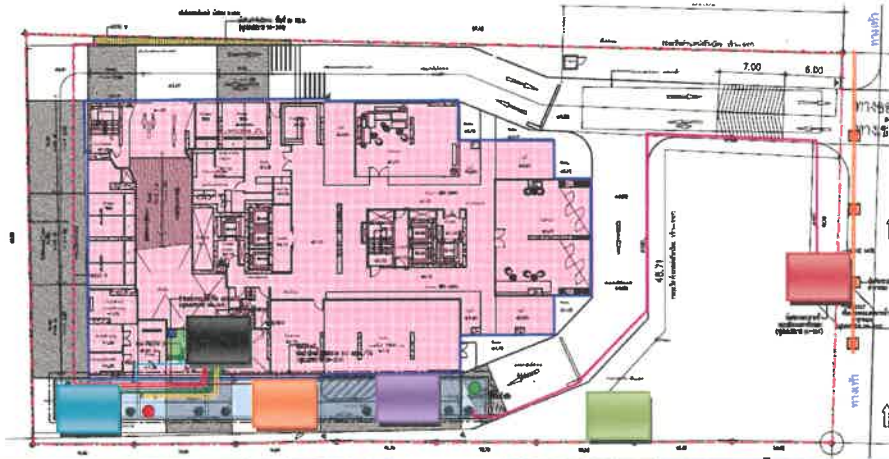
น้ำเข้าระบบบำบัด

| องค์ประกอบทางสิ่งแวดล้อม | มาตรการป้องกันและแก้ไขผลกระทบสิ่งแวดล้อม | ผลการปฏิบัติและรายละเอียดการปฏิบัติตามมาตรการฯ<br>✓ = ปฏิบัติ ✗ = ไม่ได้ปฏิบัติ ○ = ปฏิบัติไม่ได้<br>⊙ = ปฏิบัติได้แต่ไม่มีประสิทธิภาพ ● = ยังไม่ถึงเวลาปฏิบัติ | ปัญหา/อุปสรรค/แนวทางแก้ไข | เอกสารอ้างอิง |
|---|---|---|---|---|
| 1.4 คุณภาพน้ำ | 1. จัดให้มีระบบบำบัดน้ำเสียแบบ Conventional Aeration Activated Sludge จำนวน 1 ชุด ออกแบบให้สามารถรองรับปริมาณน้ำเสียได้ 310 ลูกบาศก์เมตร/วัน โดยระบบบำบัดน้ำเสียจะมีประสิทธิภาพร้อยละ 96 คิดค่าความสกปรกเฉลี่ย (BOD) ของน้ำเสียที่เข้าระบบบำบัดน้ำเสียไม่น้อยกว่า 250 มิลลิกรัม/ลิตร และมีค่า BOD ที่ออกจากระบบไม่เกิน 1 มิลลิกรัม/ลิตร | ✓ - โครงการมีระบบบำบัดน้ำเสียรวม 1 ชุด สามารถบำบัดน้ำเสียได้ 310 ลบ.ม./วัน ปัจจุบันน้ำเข้าระบบบำบัดน้ำเสีย 72 ลูกบาศก์เมตรต่อวัน | - | ภาพที่ 2.2-8 ระบบบำบัดน้ำเสียโครงการ |

| องค์ประกอบทางสิ่งแวดล้อม | มาตรการป้องกันและแก้ไขผลกระทบสิ่งแวดล้อม | ผลการปฏิบัติและรายละเอียดการปฏิบัติตามมาตรการ<br>✓ = ปฏิบัติ ✗ = ไม่ได้ปฏิบัติ ○ = ปฏิบัติไม่ได้<br>⊙ = ปฏิบัติได้แต่ไม่มีประสิทธิภาพ ● = ยังไม่ถึงเวลาปฏิบัติ | ปัญหา/<br>อุปสรรค/<br>แนวทางแก้ไข | เอกสารอ้างอิง |
|---|---|---|---|---|
| 1.4 คุณภาพน้ำ (ต่อ) | 7. ติดตั้งป้ายประชาสัมพันธ์เตือนบริเวณระบบบำบัดน้ำเสียให้เห็นอย่างชัดเจน เพื่อให้ผู้พักอาศัยระมัดระวังในการสัญจรผ่านบริเวณดังกล่าว | ✓ - โครงการพ่นสีฝากระบบบำบัดน้ำเสีย เพื่อให้ผู้พักอาศัยระมัดระวังในการสัญจร | - | ภาพที่ 2.2-8 ระบบบำบัดน้ำเสียโครงการ |
| | 9. โครงการจะบำบัด Aerosol ที่เกิดจากระบบบำบัดน้ำเสีย ซึ่งมีปริมาณ 22.8 ลูกบาศก์เมตร/ชั่วโมง โดยรวบรวมอากาศจากบ่อเติมอากาศผ่านเข้าท่อระบายอากาศ (ท่อ Vent) ขนาด 0.15 เมตร และที่ปลายท่อจะติดตั้งกระบอกบรรจุถ่าน Activated Carbon ขนาดเส้นผ่านศูนย์กลาง 12 นิ้ว ยาว 0.50 เมตร เพื่อทำการกรองอากาศ และดูดซับละอองน้ำ โดยเปลี่ยนถ่านทุก 2 เดือน รวมทั้งปิดปลายท่อด้วยแผ่นฟองน้ำแบบบางให้อากาศไหลผ่านได้สะดวก โดยจัดให้มีมาตรการดูแลบำรุงรักษาระบบบำบัด Aerosol ดังนี้<br>- กำหนดให้มีการเปลี่ยนถ่านใหม่ทุก 2 เดือน<br>- กำหนดให้มีการเปลี่ยนถ่านและฟองน้ำทุก 2 เดือน<br>- กำจัดถ่านที่เปลี่ยน โดยใช้วิธีฝังกลบในพื้นที่จัดสวนซึ่งจะถูกย่อยสลายเป็นธาตุอาหารให้แก่ดินและพืชต่อไป | ✓ - โครงการมีระบบบำบัด Aerosol ที่เกิดจากระบบบำบัดน้ำเสีย โดยรวบรวมอากาศจากบ่อเติมอากาศเข้าท่อระบายอากาศ | - | ภาพที่ 2.2-8 ระบบบำบัดน้ำเสียโครงการ |

| องค์ประกอบทางสิ่งแวดล้อม | มาตรการป้องกันและแก้ไขผลกระทบสิ่งแวดล้อม | ผลการปฏิบัติและรายละเอียดการปฏิบัติตามมาตรการ<br>✓ = ปฏิบัติ ✕ = ไม่ได้ปฏิบัติ ○ = ปฏิบัติไม่ได้<br>◐ = ปฏิบัติได้แต่ไม่มีประสิทธิภาพ ● = ยังไม่ถึงเวลาปฏิบัติ | | ปัญหา/อุปสรรค/แนวทางแก้ไข | เอกสารอ้างอิง |
|---|---|---|---|---|---|
| 1.4 คุณภาพน้ำ (ต่อ) | 10. จัดให้มีการจัดการก๊าซมีเทนที่เกิดจากระบบบำบัดน้ำเสียของโครงการปริมาณ 20.52 ลูกบาศก์เมตร/วัน โดยจะต้องระบายอากาศ เพื่อรวบรวมก๊าซมีเทนลงบ่อดินที่จัดเตรียมไว้ โดยโครงการจัดเตรียมบ่อดินจำนวน 1 บ่อ ขนาดพื้นที่ 15 ตารางเมตร ความลึก 0.8 เมตร ซึ่งที่ก้นบ่อจะใช้ปุ๋ยทรายรองไว้เพื่อป้องกันน้ำท่วม และทำการต่อท่อก๊าซมีเทนให้ระเหยผ่านดินร่วนและปุ๋ยภายในบ่อดินดังกล่าว โดยจะปิดปากท่อก๊าซมีเทนด้วย Geotextile เพื่อป้องกันไม่ให้ภายในท่อเกิดการอุดตัน จากนั้นจะกลบท่อด้วยดินร่วนและปุ๋ยที่จัดเตรียมไว้ และทำการปลูกต้นไม้ไว้บริเวณด้านบนของบ่อดิน เพื่อให้มีความชื้นอยู่ตลอดเวลา | ✓ | - โครงการมีระบบบำบัดก๊าซมีเทน ที่เกิดจากระบบบำบัดน้ำเสีย โดยใช้ดินบำบัด | - | ภาพที่ 2.2-8 ระบบบำบัดน้ำเสียโครงการ |
| | 11. จัดให้มีระบบมอเตอร์ไฟฟ้าสำหรับระบบบำบัดน้ำเสียโดยเฉพาะแยกจากระบบไฟฟ้าอื่น ๆ เพื่อให้สามารถติดตามตรวจสอบการใช้งานระบบบำบัดน้ำเสีย และให้เกิดความมั่นใจว่าโครงการจะเดินระบบบำบัดน้ำเสียตลอดเวลาที่เปิดดำเนินการ | ✕ | - โครงการไม่มีการแยกมอเตอร์ไฟฟ้าจากระบบบำบัดน้ำเสีย แต่จะมีผู้ควบคุมการทำงานของระบบบำบัดน้ำเสีย หากไม่ทำงานมันจะเกิด Aram ขึ้น | ตารางที่ 4-2 | ภาพที่ 2.2-8 ระบบบำบัดน้ำเสียโครงการ |

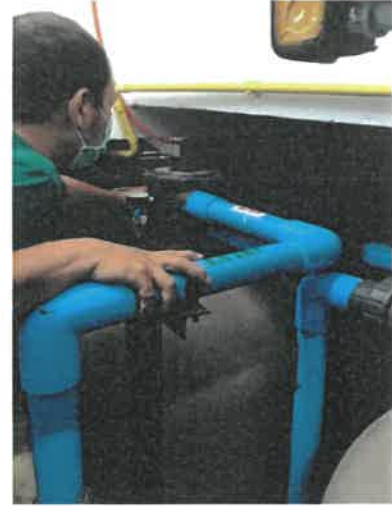
ตรวจสอบคุณภาพน้ำสระว่ายน้ำ  
ภาพที่ 2.2-14 ดูแลสระว่ายน้ำ

| องค์ประกอบทางสิ่งแวดล้อม | มาตรการป้องกันและแก้ไขผลกระทบสิ่งแวดล้อม | ผลการปฏิบัติและรายละเอียดการปฏิบัติตามมาตรการฯ<br>✓ = ปฏิบัติ ✗ = ไม่ได้ปฏิบัติ ○ = ปฏิบัติไม่ได้<br>⊙ = ปฏิบัติได้แต่ไม่มีประสิทธิภาพ ● = ยังไม่ถึงเวลาปฏิบัติ | ปัญหา/อุปสรรค/แนวทางแก้ไข | เอกสารอ้างอิง |
|---|---|---|---|---|
| | 3. ดำเนินการดูดตะกอน ถ่างตะไคร่ และตักเศษผงสัปดาห์ละ 1 ครั้ง | ✓ - โครงการดำเนินการดูดตะกอน ถ่างตะไคร่ และตักเศษผงสัปดาห์ละ 2 ครั้ง ช่วงเดือนมีนาคม ถึง มิถุนายน พ.ศ.2566 โครงการมีการปิดปรับปรุงสระว่ายน้ำ | - | ภาพที่ 2.2-14 ดูแลสระว่ายน้ำ |

| องค์ประกอบทางสิ่งแวดล้อม | มาตรการป้องกันและแก้ไขผลกระทบสิ่งแวดล้อม | ผลการปฏิบัติและรายละเอียดการปฏิบัติตามมาตรการ<br>✓ = ปฏิบัติ ✗ = ไม่ได้ปฏิบัติ ○ = ปฏิบัติไม่ได้<br>◐ = ปฏิบัติได้แต่ไม่มีประสิทธิภาพ ● = ยังไม่ถึงเวลาปฏิบัติ | ปัญหา/อุปสรรค/แนวทางแก้ไข | เอกสารอ้างอิง |
|---|---|---|---|---|
| | 5. จัดให้มีผู้มีความรู้ความสามารถดูแลปรับปรุงคุณภาพน้ำในสระว่ายน้ำให้อยู่ในเกณฑ์มาตรฐาน | ✓ - โครงการมีเจ้าหน้าที่ตรวจคุณภาพน้ำในสระว่ายน้ำเป็นประจำทุกวัน ช่วงเดือนมีนาคม ถึง มิถุนายน พ.ศ.2566 โครงการมีการปิดปรับปรุงสระว่ายน้ำ | - | ภาพที่ 2.2-14 ดูแลสระว่ายน้ำ |

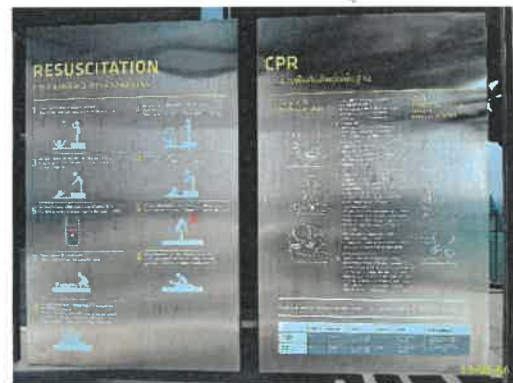
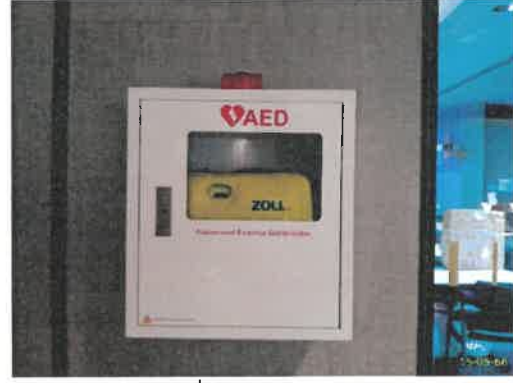
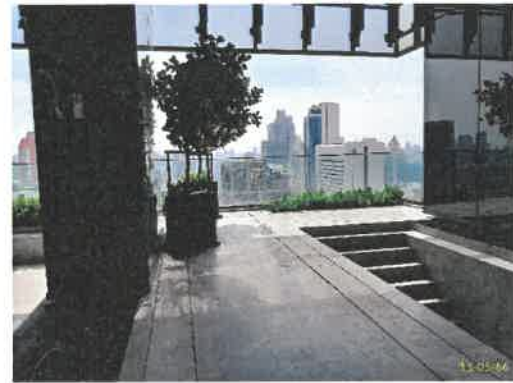
| องค์ประกอบทางสิ่งแวดล้อม | มาตรการป้องกันและแก้ไขผลกระทบสิ่งแวดล้อม | ผลการปฏิบัติและรายละเอียดการปฏิบัติตามมาตรการฯ<br>✓ = ปฏิบัติ ✗ = ไม่ได้ปฏิบัติ ○ = ปฏิบัติไม่ได้<br>⊙ = ปฏิบัติได้แต่ไม่มีประสิทธิภาพ ● = ยังไม่ถึงเวลาปฏิบัติ | ปัญหา/อุปสรรค/แนวทางแก้ไข | เอกสารอ้างอิง |
|---|---|---|---|---|
| | 4. จัดให้มีป้ายแสดงกฎข้อปฏิบัติสำหรับผู้ใช้สระว่ายน้ำ โดยมีข้อความอย่างน้อยดังนี้<br>- ต้องสวมชุดว่ายน้ำที่สะอาดในการลงใช้สระว่ายน้ำ<br>- จำนวนสูงสุดผู้ใช้สระว่ายน้ำ<br>- ต้องชำระล้างร่างกายก่อนลงใช้สระว่ายน้ำทุกครั้ง และห้ามทำสระว่ายน้ำสกปรก<br>- ผู้เป็นโรคตาแดง ผิวน้ำ หวัด หูเป็นน้ำหนอง หรือโรคติดต่ออื่น ๆ ห้ามใช้สระว่ายน้ำ | ✓ - โครงการมีป้ายแสดงกฎข้อปฏิบัติสำหรับผู้ใช้สระว่ายน้ำ | - | ภาพที่ 2.2-15 สระว่ายน้ำ |

| องค์ประกอบทางสิ่งแวดล้อม | มาตรการป้องกันและแก้ไขผลกระทบสิ่งแวดล้อม | ผลการปฏิบัติและรายละเอียดการปฏิบัติตามมาตรการ<br>✓ = ปฏิบัติ ✗ = ไม่ได้ปฏิบัติ ○ = ปฏิบัติไม่ได้<br>◐ = ปฏิบัติได้แต่ไม่มีประสิทธิภาพ ● = ยังไม่ถึงเวลาปฏิบัติ | ปัญหา/อุปสรรค/แนวทางแก้ไข | เอกสารอ้างอิง |
|---|---|---|---|---|
| 2) มาตรการด้านความปลอดภัย และอุบัติเหตุจากการจมน้ำ | 1. จัดให้มีไฟส่องสว่างเพียงพอทั่วบริเวณสระว่ายน้ำให้มองเห็นได้ชัดเจน เพื่อความปลอดภัยในการใช้สระว่ายน้ำในเวลากลางคืน | ✓ - โครงการมีไฟส่องสว่างเพียงพอทั่วบริเวณสระว่ายน้ำ | - | ภาพที่ 2.2-15 สระว่ายน้ำ |
| | 2. จัดให้มีป้ายบอกระดับความลึกหรือเลขบอกตัวระดับความลึกที่สามารถมองเห็นได้ชัดเจน โดยมีตัวเลขแสดงความลึกเป็นระยะ ๆ อย่างน้อย 3 ระยะ | ✓ - โครงการมีป้ายบอกระยะความลึกของสระว่ายน้ำ ทั้งสระว่ายน้ำเด็ก และสระว่ายน้ำผู้ใหญ่ | - | ภาพที่ 2.2-15 สระว่ายน้ำ |

| องค์ประกอบทางสิ่งแวดล้อม | มาตรการป้องกันและแก้ไขผลกระทบสิ่งแวดล้อม | ผลการปฏิบัติและรายละเอียดการปฏิบัติตามมาตรการฯ<br>✓ = ปฏิบัติ ✗ = ไม่ได้ปฏิบัติ ○ = ปฏิบัติไม่ได้<br>⊙ = ปฏิบัติได้แต่ไม่มีประสิทธิภาพ ● = ยังไม่ถึงเวลาปฏิบัติ | ปัญหา/อุปสรรค/แนวทางแก้ไข | เอกสารอ้างอิง |
|---|---|---|---|---|
| 3.2 สระว่ายน้ำ (ต่อ)<br>2) มาตรการด้านความปลอดภัย และอุบัติเหตุจากการจมน้ำ (ต่อ) | 5. จัดให้มีอุปกรณ์ประจำสระว่ายน้ำ ซึ่งอยู่ในตำแหน่งที่เห็นชัดเจนและนำมาใช้ได้ทันที โดยอุปกรณ์ที่จัดให้มีได้แก่<br>- ไม่ช่วยชีวิต ยาวไม่น้อยกว่า 3.5 เมตร น้ำหนักเบาอย่างน้อย 1 อัน<br>- ท่วงชูชีพ ขนาดเส้นผ่านศูนย์กลางภายในไม่น้อยกว่า 15 นิ้ว ผูกไว้กับเชือกยาวไม่น้อยกว่า 15 เมตร (ไม่น้อยกว่า 15 เมตร ซึ่งเป็นความยาวของสระ)<br>- โฟมช่วยชีวิตอย่างน้อย 2 อัน<br>- เครื่องช่วยหายใจสำหรับเด็กและผู้ใหญ่ออย่างน้อยอย่างละ 1 เครื่อง | ✓<br>- โครงการมีอุปกรณ์ประจำสระว่ายน้ำ ได้แก่ ท่วงชูชีพ 2 อัน, ไม่ช่วยชีวิต 1 อัน, โฟมช่วยชีวิต 2 อัน และเครื่องกระตุ้นหัวใจ | - | ภาพที่ 2.2-15 สระว่ายน้ำ |
