ภาคผนวกที่ 7

ภาพถ่ายผลการปฏิบัติตามมาตรการป้องกันและแก้ไขผลกระทบต่อสิ่งแวดล้อม และติดตามตรวจสอบคุณภาพสิ่งแวดล้อม  
โครงการ ฟील พหล 34 (ระยะดำเนินการ) ประจำปีเดือน มกราคม-มิถุนายน 2566

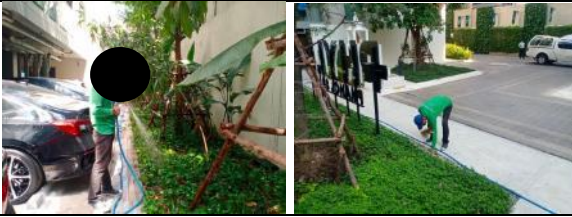
รูปที่ ผ7.49 บัตรจอดรถชั่วคราว	รูปที่ ผ7.50 เจ้าหน้าที่ดูแล และตรวจสอบพันธุ์ไม้ในโครงการ
