## บทที่ 2

### การปฏิบัติตามมาตรการป้องกันและแก้ไขผลกระทบสิ่งแวดล้อม

#### 2.1 ผลการปฏิบัติตามมาตรการป้องกันและแก้ไขผลกระทบสิ่งแวดล้อมที่เสนอไว้ในรายงาน

โครงการเหมืองแร่แคลไซต์ คำขอประทานบัตรที่ 3/2542 (ประทานบัตรที่ 29177/15681)

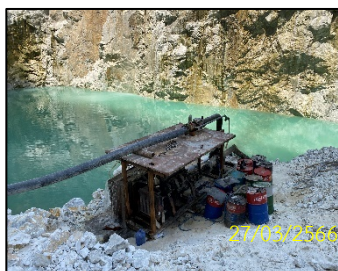
<p>เครื่องสูบน้ำเพื่อระบายน้ำ</p>

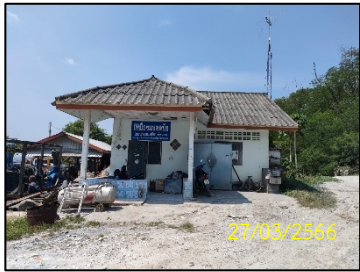
<p>ที่พักสำนักงาน</p>
	- โครงการได้จัดหาเครื่องดื่มที่สะอาดไว้บริการคนงานอย่างเพียงพอ	ไม่พบปัญหา

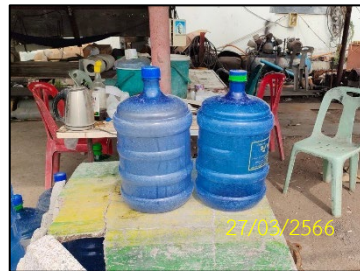
<p>น้ำดื่มสำหรับพนักงาน</p>

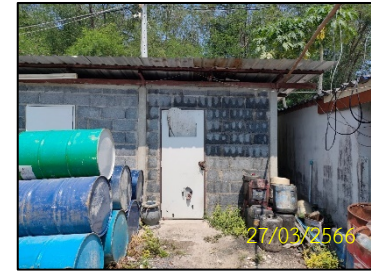
เงื่อนไขตามมาตรการ	ผลการปฏิบัติตามมาตรการ	ปัญหา อุปสรรค และแนวทางแก้ไข	ภาพประกอบมาตรการ
	- โครงการได้จัดสร้างห้องสุขาไว้บริการคนงานอย่างเพียงพอ	ไม่พบปัญหา

ห้องสุขาสำหรับพนักงาน
5. ติดต่อประสานงานกับสถานบริการด้านการรักษาพยาบาล และตรวจสุขภาพคนงานเพื่อเป็นสวัสดิการ	- ทางโครงการมีสวัสดิการในการทำประกันอุบัติเหตุส่วนบุคคลให้แก่คนงาน	ไม่พบปัญหา
