## เอกสารแนบที่ 2.21

กิจกรรมส่งเสริมด้านความปลอดภัย

# ส่วน เหมือง

รายงานผลการดำเนินงาน  
ด้านความปลอดภัย อาชีวอนามัย  
และสภาพแวดล้อมในการทำงาน

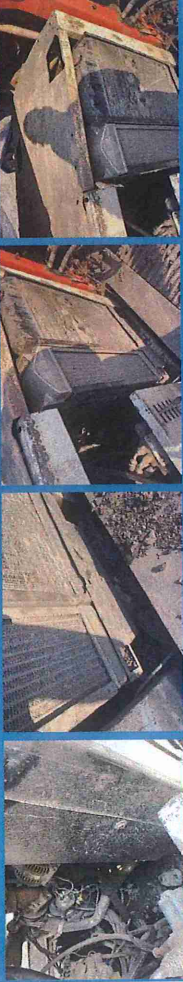
Item	รายการ High risk	แนวทางการแก้ไข (กรณีอยู่ระหว่างรอแก้ไขต้องมีการลดความเสี่ยงเบื้องต้น)	สถานะการแก้ไข (แล้วเสร็จ/ อยู่ระหว่างดำเนินการ)
1	ตรวจเช็คเครื่องยนต์ mobile screen	มีเศษวัสดุในเตาไม่สะอาดด้านข้างเครื่องขนส่ง	On process

ก่อนการแก้ไขมีเศษวัสดุในบริเวณเครื่องยนต์

หลังการแก้ไข
