ภาพถ่ายผลการปฏิบัติตามมาตรการป้องกันและแก้ไขผลกระทบสิ่งแวดล้อม และมาตรการติดตามตรวจสอบผลกระทบสิ่งแวดล้อม
 รายงานการเปลี่ยนแปลงรายละเอียดโครงการพหลมคอนโด เอ็กซ์ตร้า พระราม 2
 ประจำเดือนมกราคม-มิถุนายน 2566

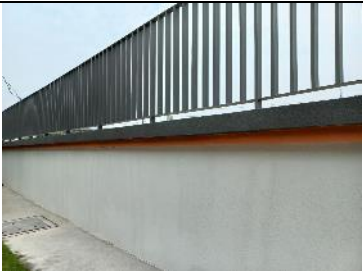
<p>รูปที่ ๗7.1 รั้วรอบพื้นที่โครงการ</p>	<p>รูปที่ ๗7.2 พื้นที่สีเขียว</p>

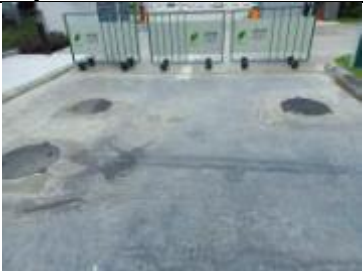
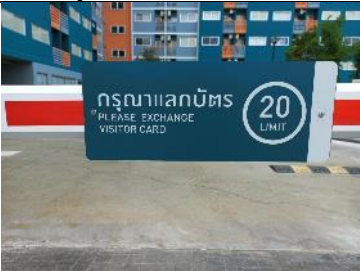
<p>รูปที่ ๗7.3 บ่อหน่วงน้ำ</p>	<p>รูปที่ ๗7.4 ป้ายจำกัดความเร็ว</p>

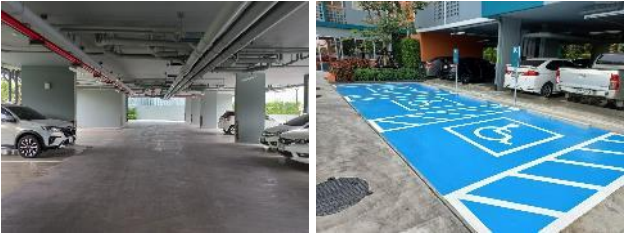
<p>รูปที่ ๗7.5 พื้นที่จอดรถยนต์</p>	<p>รูปที่ ๗7.6 สัญลักษณ์จราจรบนพื้นทาง</p>

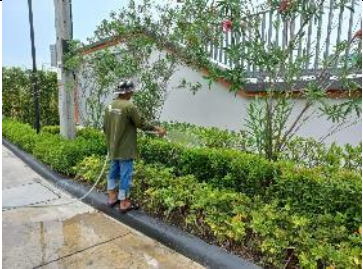
<p>รูปที่ ๗7.7 พนักงานดูแลพื้นที่สีเขียว</p>	<p>รูปที่ ๗7.8 ป้ายห้ามเร่งเครื่องยนต์</p>

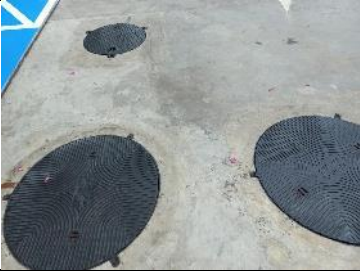
<p>รูปที่ ๗7.9 ป้ายรับเรื่องร้องเรียน</p>	<p>รูปที่ ๗7.10 ระบบบำบัดน้ำเสีย</p>
