ภาพถ่ายผลการปฏิบัติตามมาตรการป้องกันและแก้ไขผลกระทบสิ่งแวดล้อม
และติดตามตรวจสอบคุณภาพสิ่งแวดล้อม

ภาพถ่ายผลการปฏิบัติตามมาตรการป้องกันและแก้ไขผลกระทบสิ่งแวดล้อมและติดตามตรวจสอบคุณภาพสิ่งแวดล้อม
โครงการ โรงงานหลอมและรีดเหล็ก (ระยะดำเนินการ) ประจำเดือน มกราคม-มิถุนายน 2566

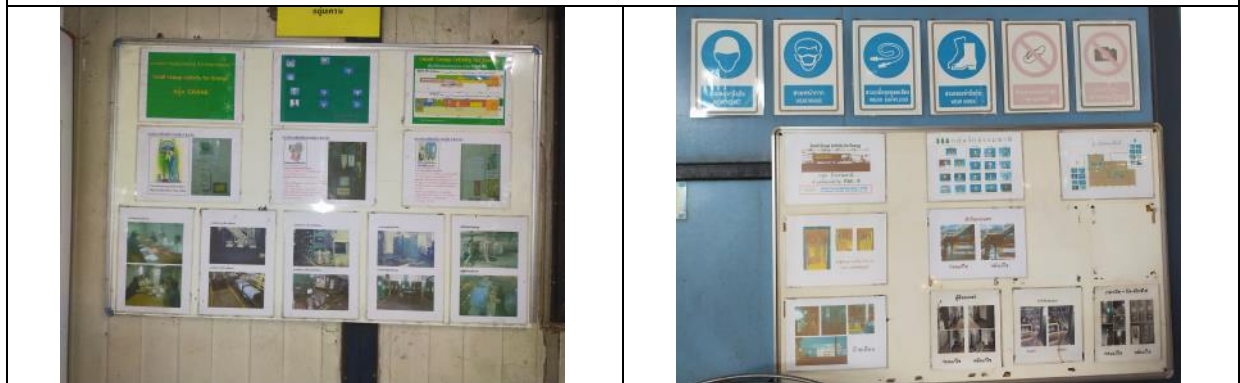
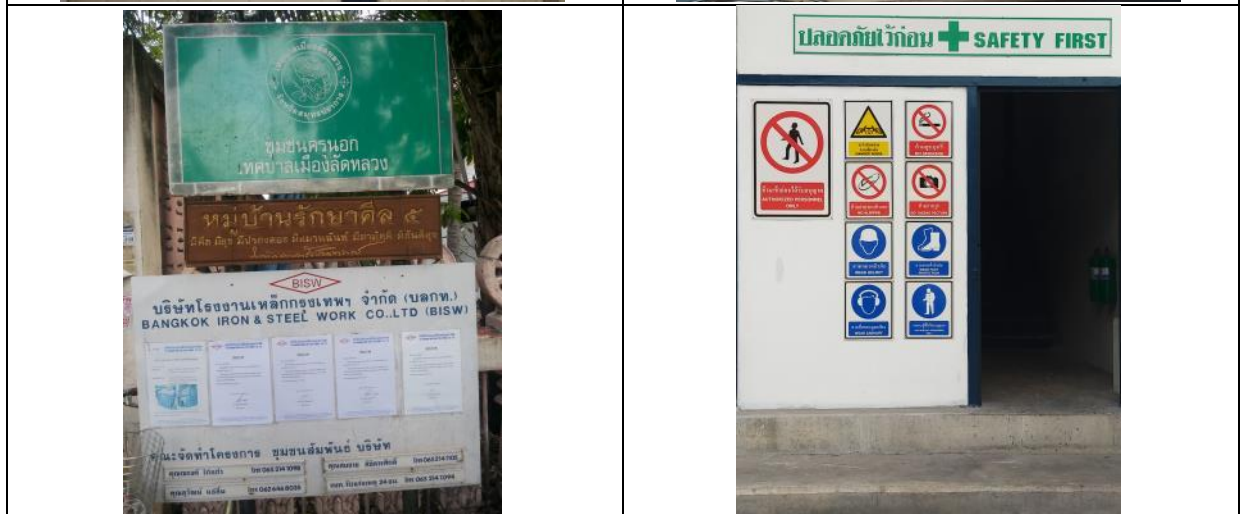
รูปที่ ๗.8 การประชาสัมพันธ์และมีเอกสารประชาสัมพันธ์ของโรงงาน

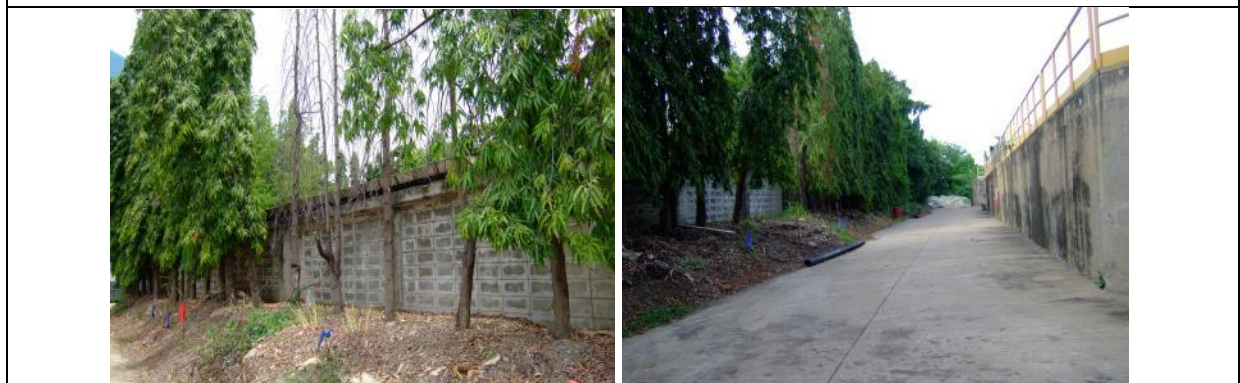
รูปที่ ๗.9 รั้วคอนกรีตสูง 3 เมตร ล้อมรอบโครงการ

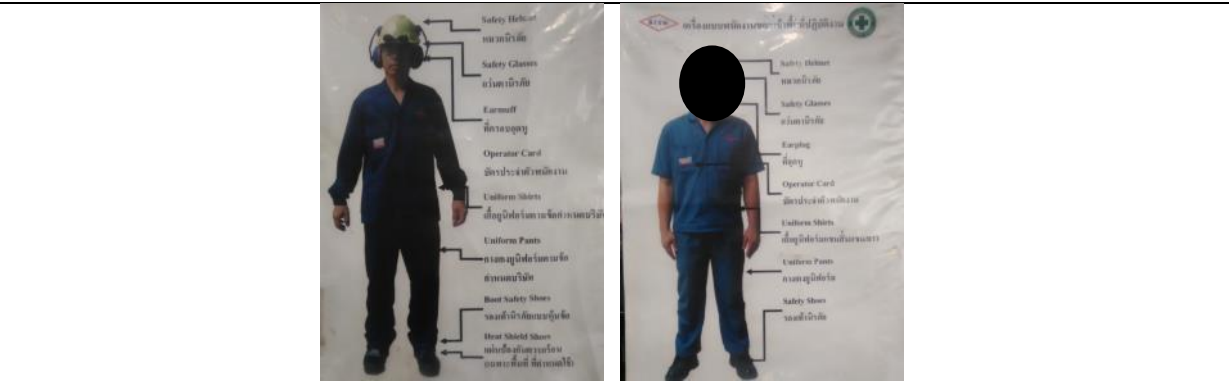
รูปที่ ๗7.11 ป้ายสัญลักษณ์การสวมใส่อุปกรณ์ป้องกันส่วนบุคคล

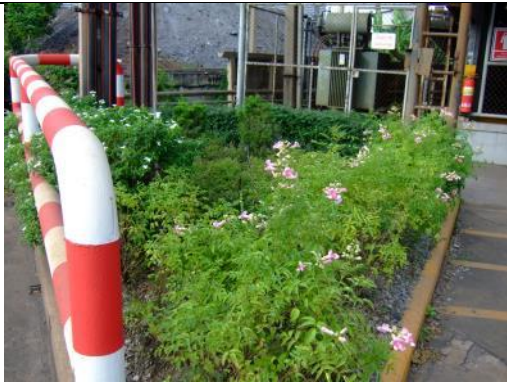
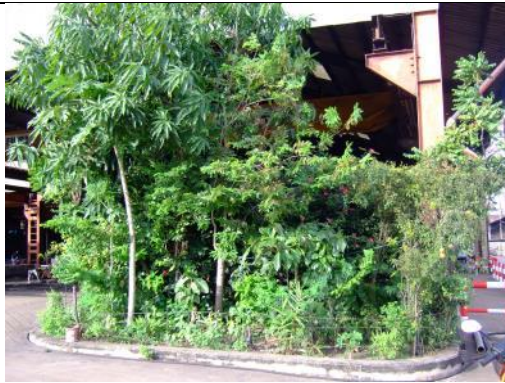
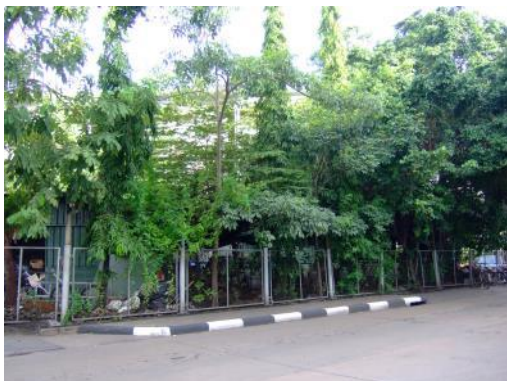
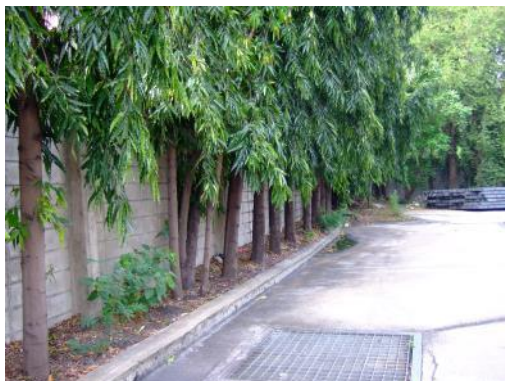
รูปที่ ผ7.13 พื้นที่สีเขียวภายในพื้นที่โรงงาน

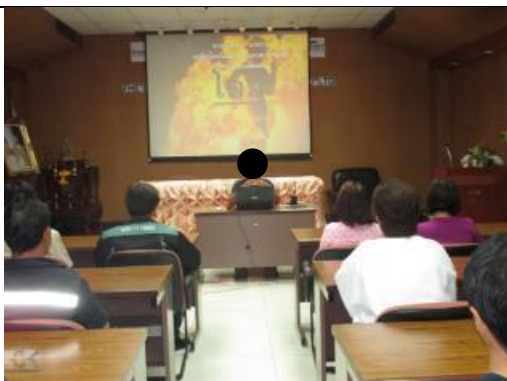
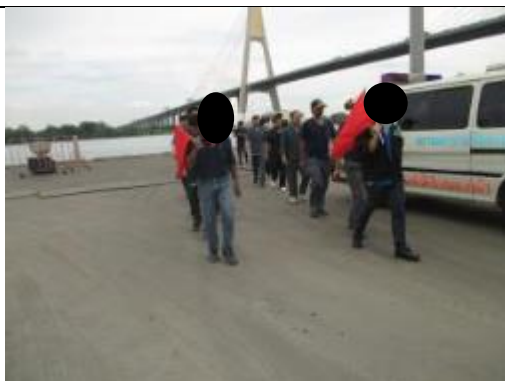
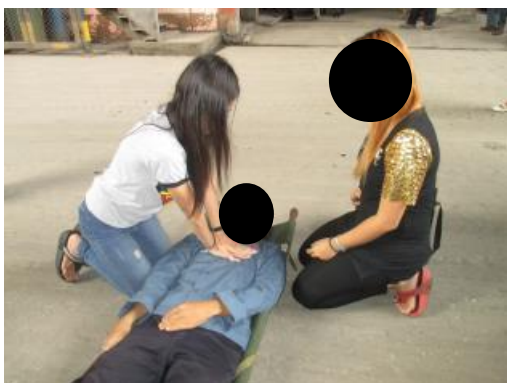
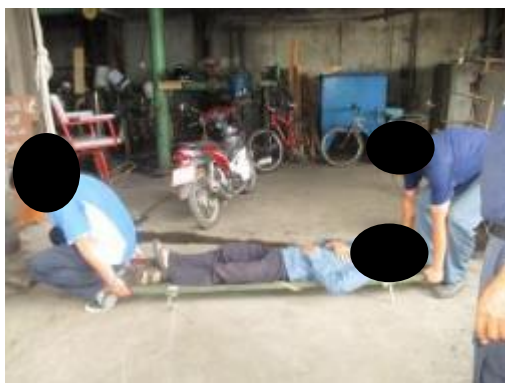
รูปที่ ผ7.14 การฝึกซ้อมดับเพลิง และฝึกซ้อมอพยพหนีไฟ
