ภาคผนวก 3

ภาพประกอบผลการดำเนินการตาม มาตรการป้องกันและแก้ไขผลกระทบ สิ่งแวดล้อม

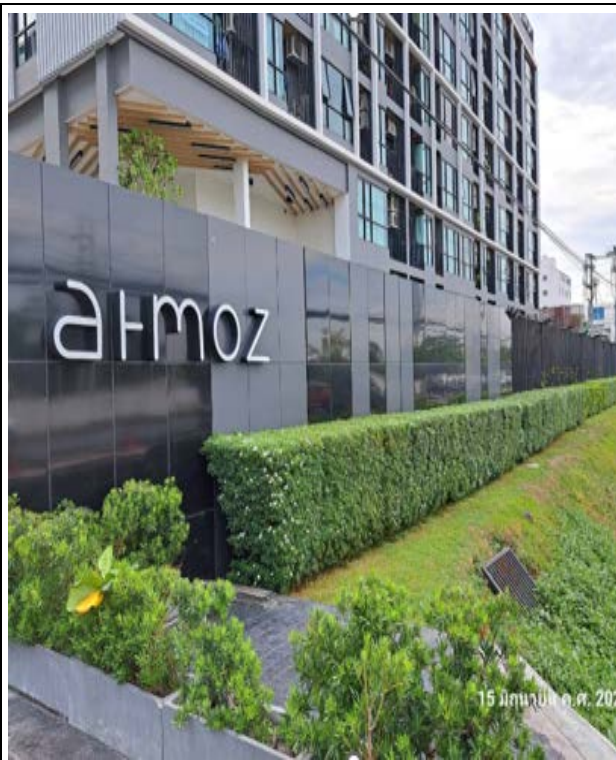
ภาคผนวกที่ 3.1 สภาพรั้วบริเวณโครงการ

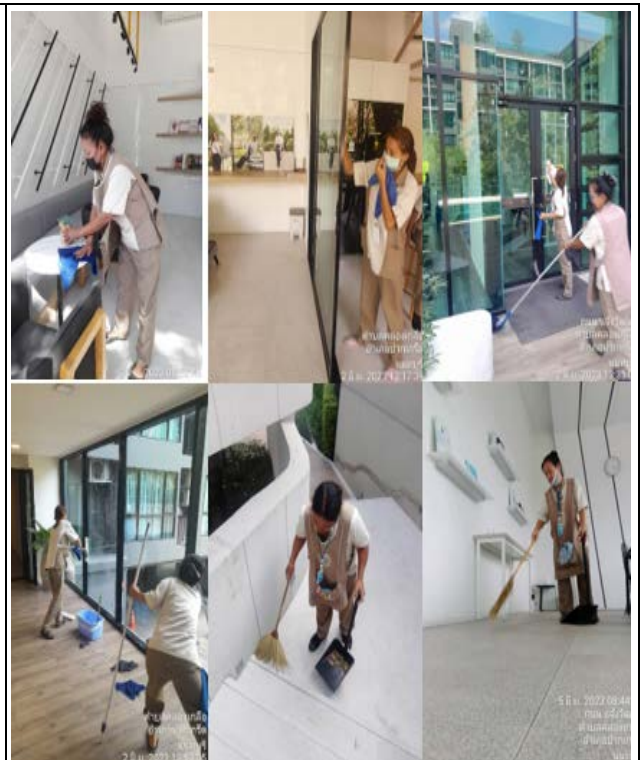
ภาคผนวกที่ 3.2 งานทำความสะอาดภายในโครงการ

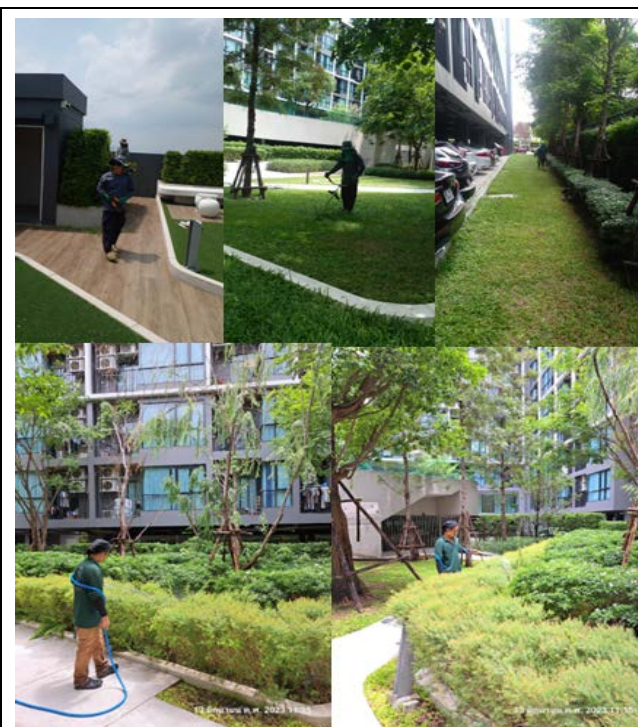
ภาคผนวกที่ 3.3 งานดูแลพื้นที่สีเขียวภายในโครงการ

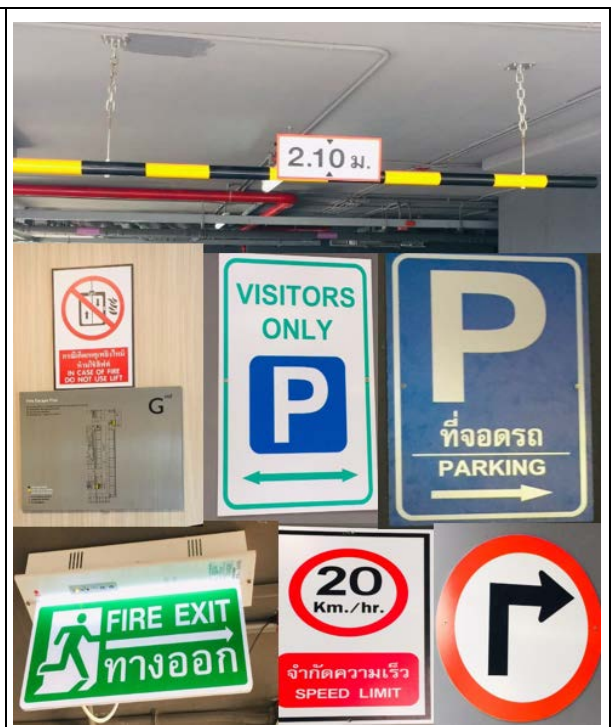
ภาคผนวกที่ 3.4 งานป้ายสัญลักษณ์ต่าง ๆ

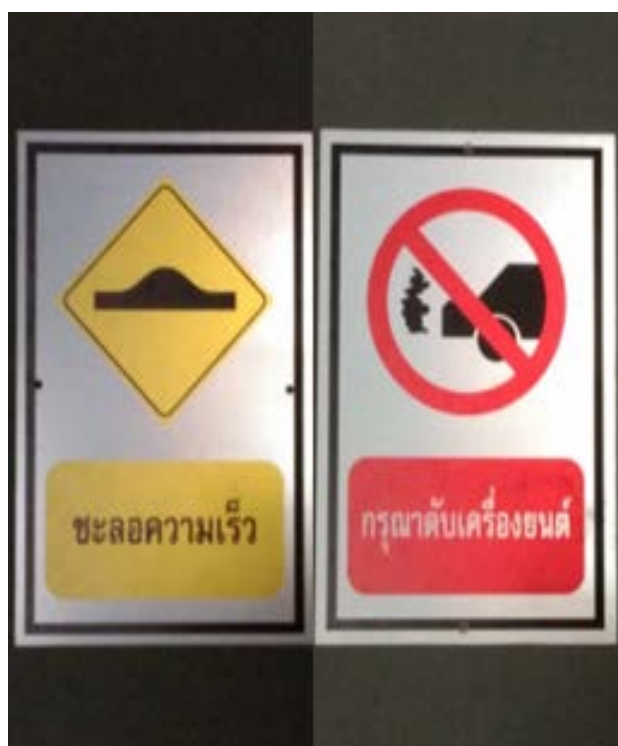
ภาคผนวกที่ 3.5 ป้ายห้ามติดเครื่องยนต์
ป้ายจำกัดความเร็ว

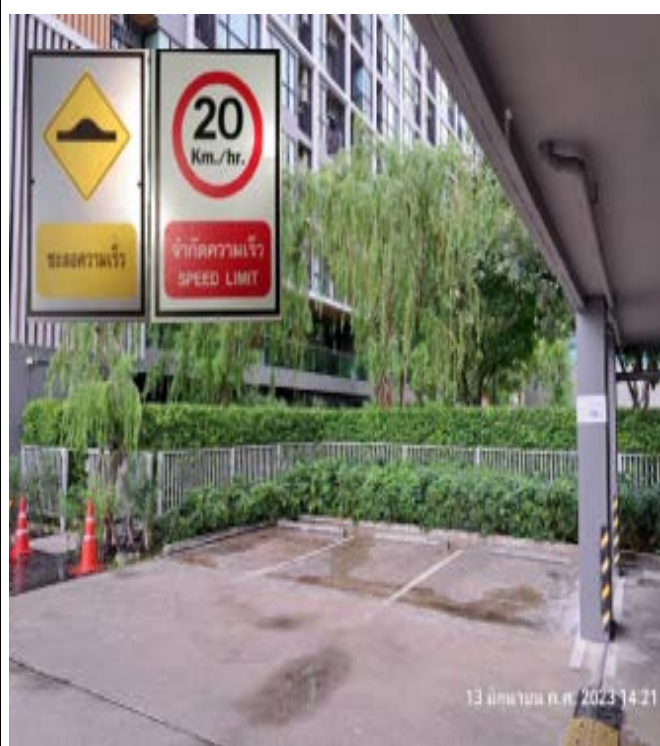
ภาคผนวกที่ 3.6 ป้ายจำกัดความเร็ว

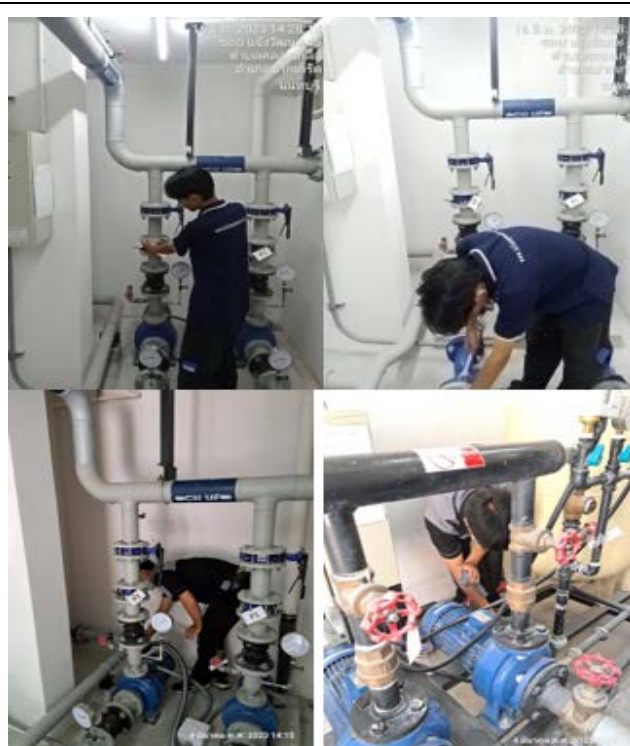
ภาคผนวกที่ 3.7 ตรวจสอบเครื่องสูบน้ำและวาล์วต่าง ๆ

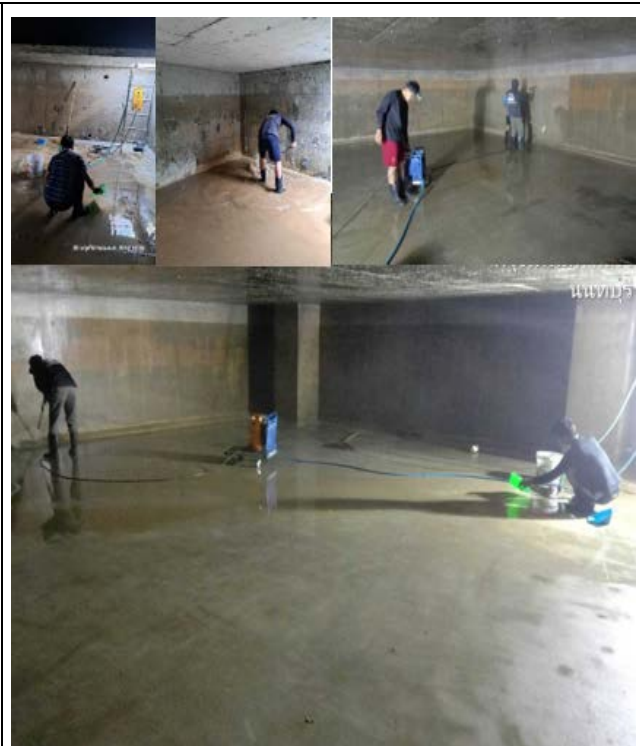
ภาคผนวกที่ 3.8 ความสะอาดถึงเก็บน้ำใช้

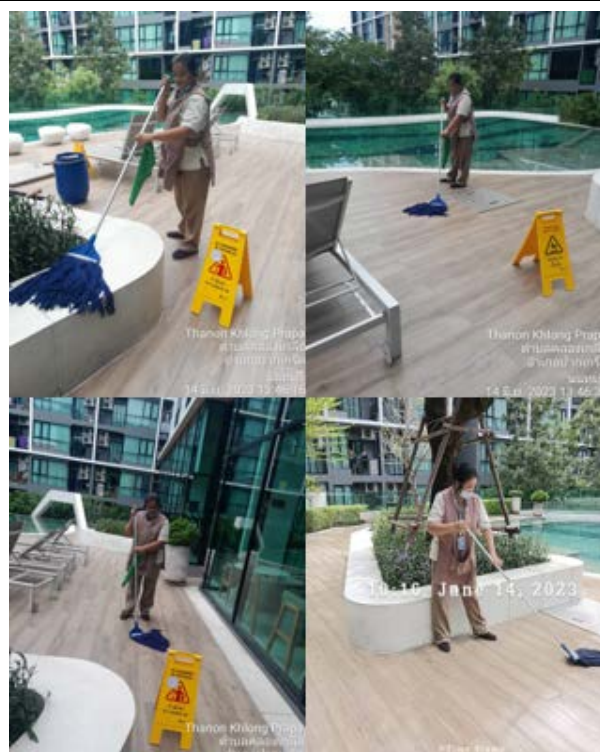
ภาคผนวกที่ 3.9 ทำความบริเวณทางเดินสระว่ายน้ำ

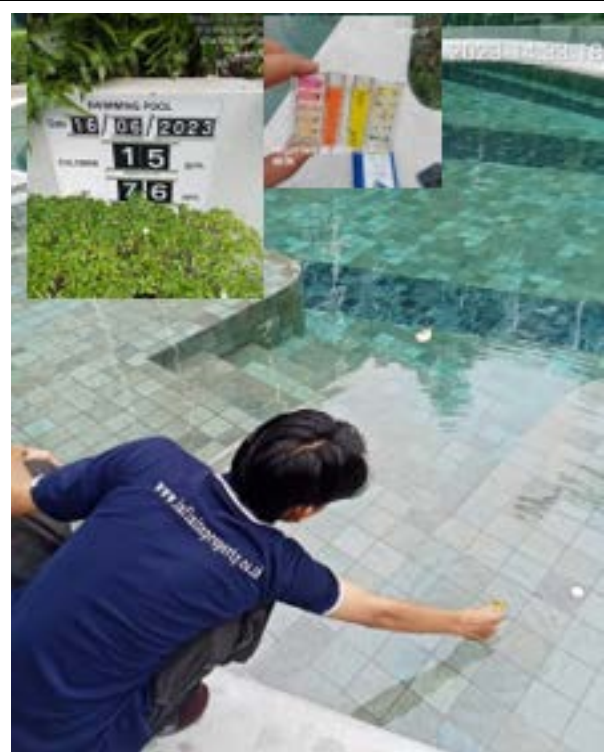
ภาคผนวกที่ 3.10 การตรวจสอบ
วัดค่าความเป็นกรดต่าง (PH) และปริมาณคลอรีน

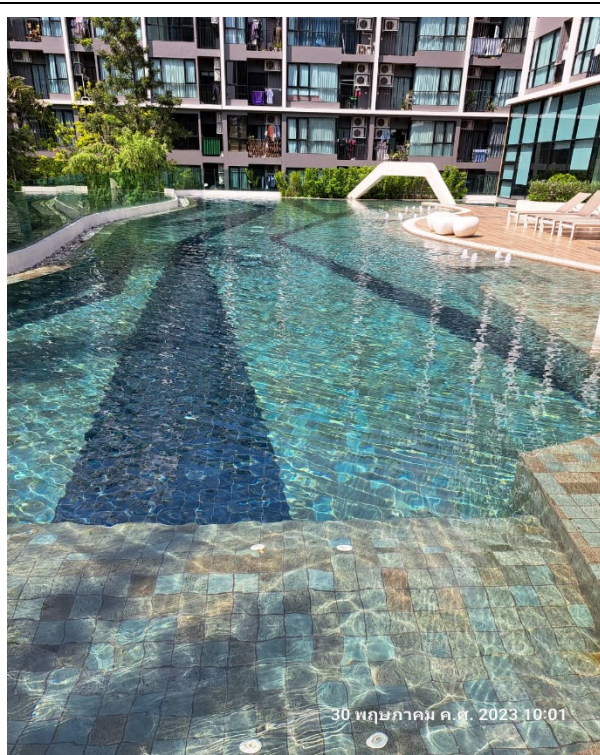
ภาคผนวกที่ 3.11 ตรวจสอบสภาพสระว่ายน้ำ

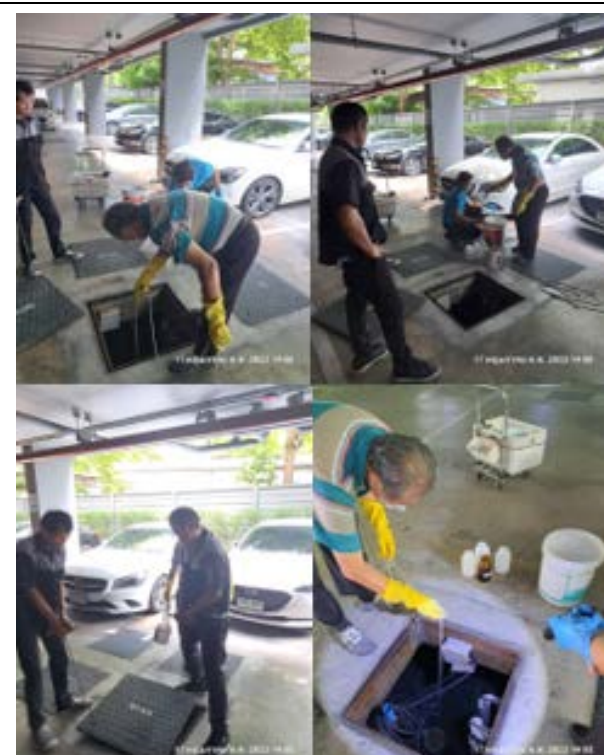
ภาคผนวกที่ 3.12 ตรวจสอบคุณภาพน้ำ

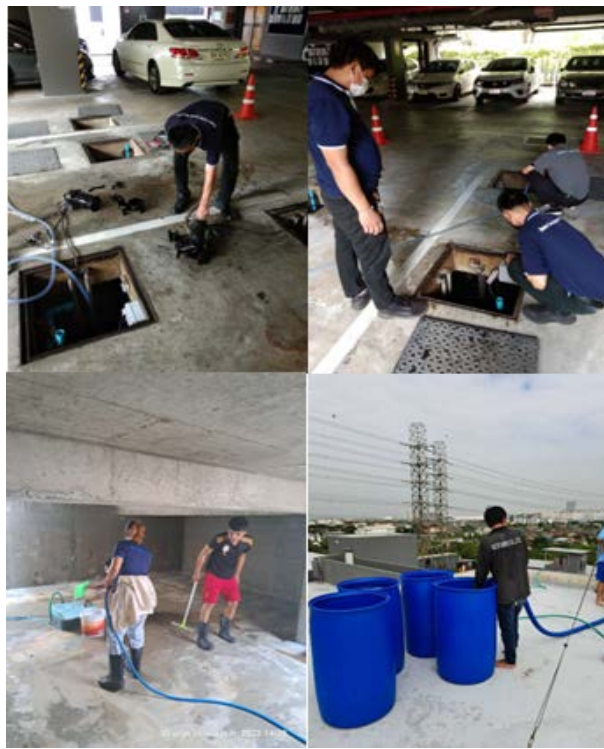
ภาคผนวกที่ 3.13 ตรวจสอบดูแลบ่อพักน้ำ
ภายในโครงการ

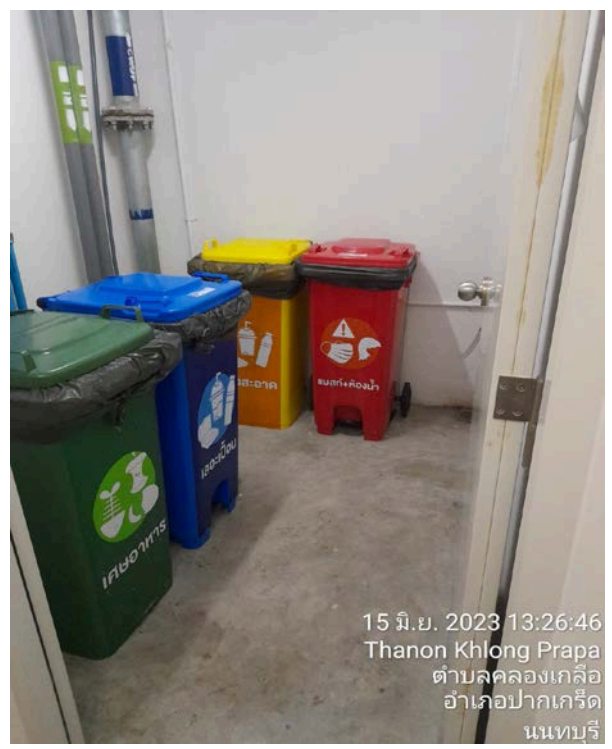
ภาคผนวกที่ 3.14 ถังรองรับมูลฝอยภายในโครงการ

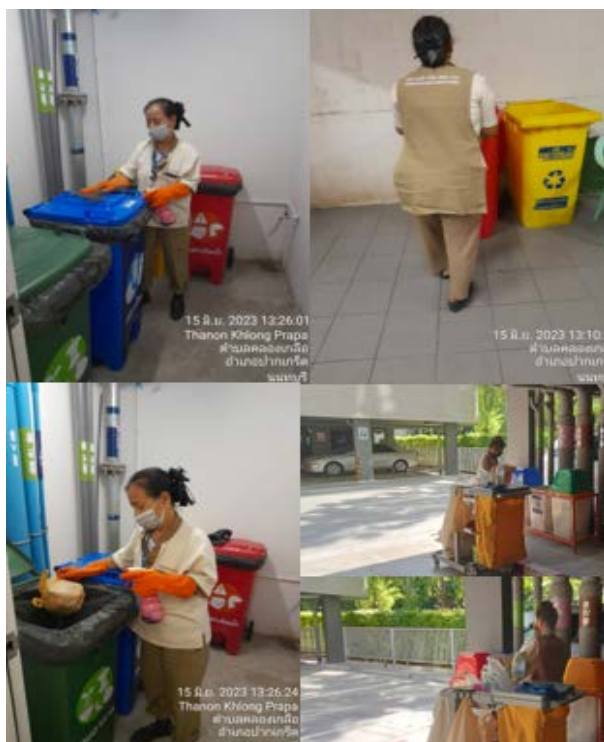
ภาคผนวกที่ 3.14-1 การจัดเก็บมูลฝอย

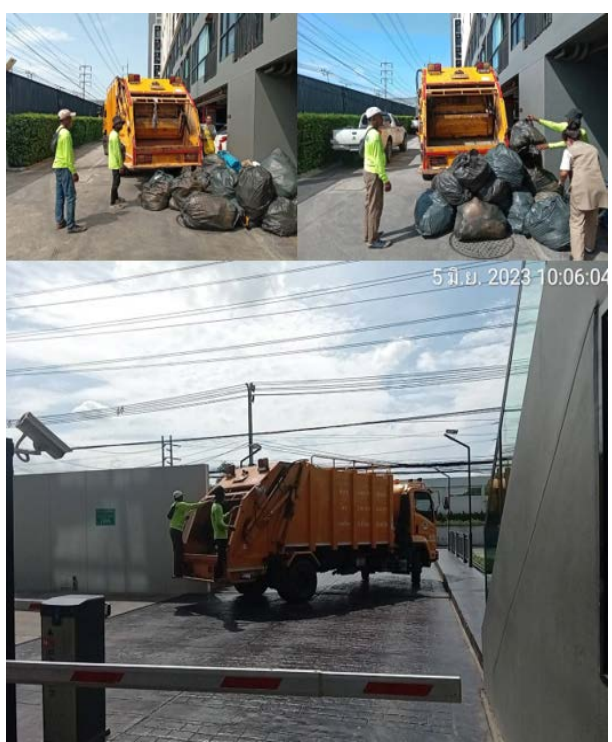
ภาคผนวกที่ 3.14 -2 จัดเก็บมูลฝอย

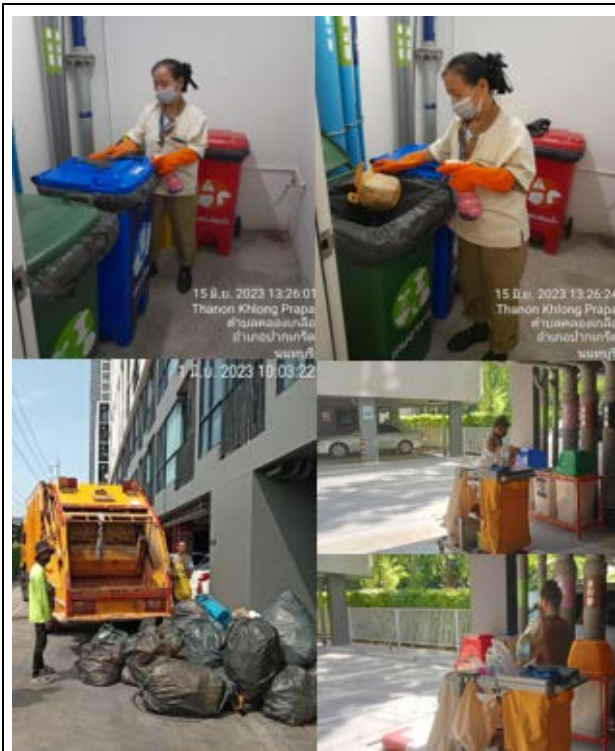
ภาคผนวกที่ 3.15 ตรวจสอบปริมาณมูลฝอยตกค้าง

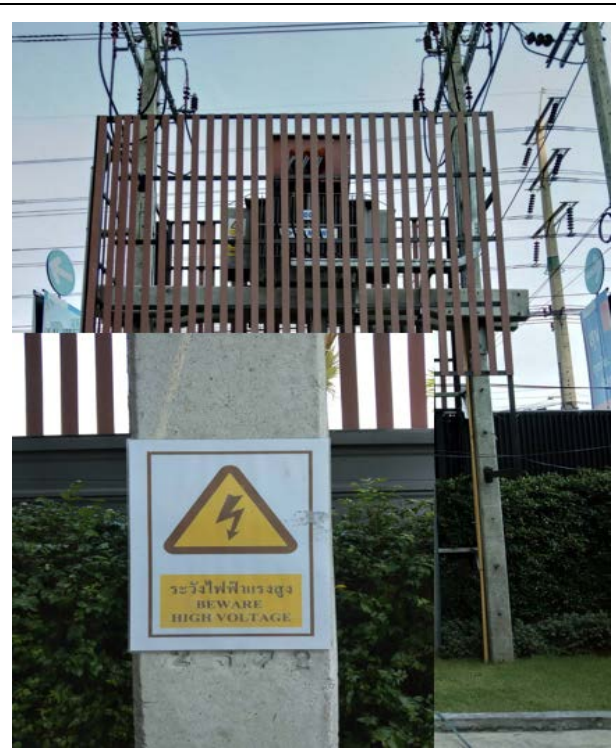
ภาคผนวกที่ 3.16 ตรวจสอบป้ายเตือนระวางอันตราย บริเวณที่ ทังหม้อแปลงไฟฟ้า

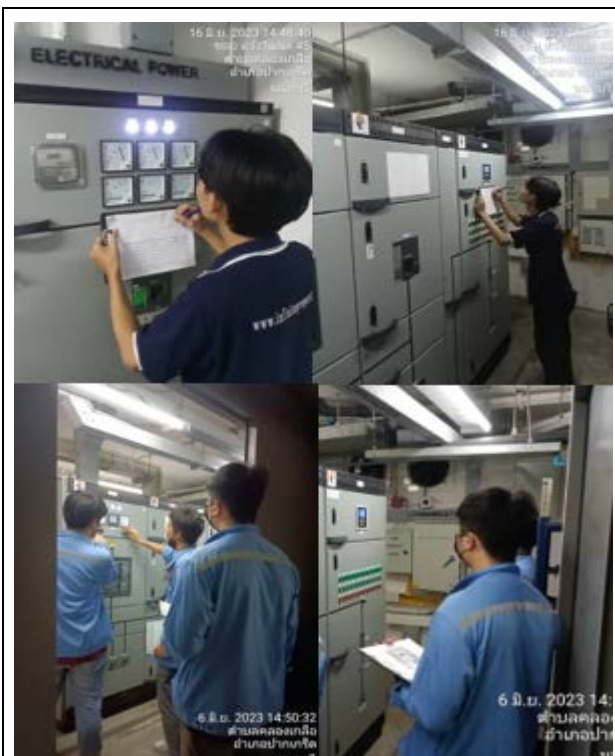
ภาคผนวกที่ 3.17 ตรวจสอบการทำงานของระบบ ไฟฟ้าและ ซ่อมบำรุงระบบไฟฟ้า

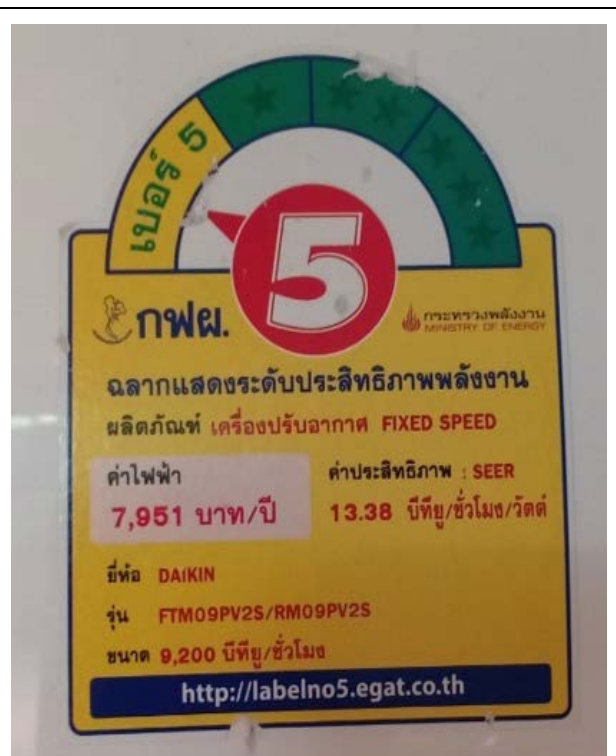
ภาคผนวกที่ 3.18 ตรวจสอบเครื่องหมายแสดง ประสิทธิภาพการ ประหยัดพลังงาน

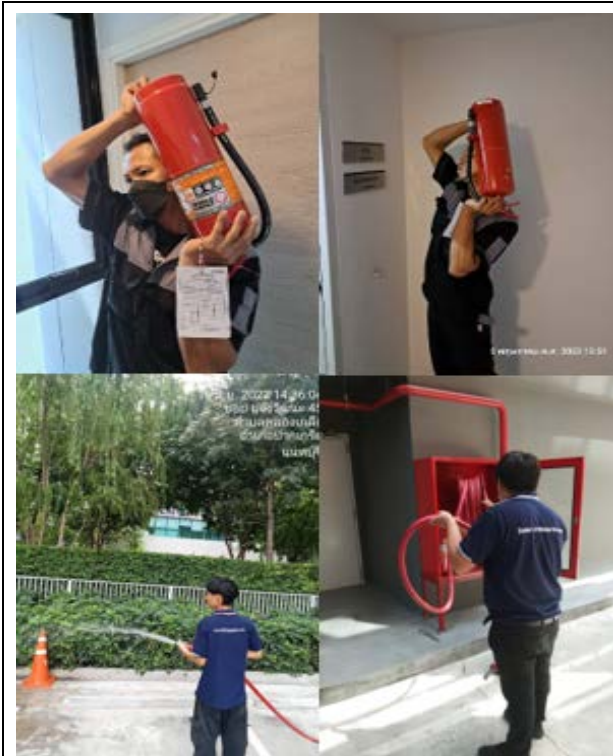
ภาคผนวกที่ 3.19 ตรวจสอบสภาพอุปกรณ์
ระบบป้องกันอัคคีภัย

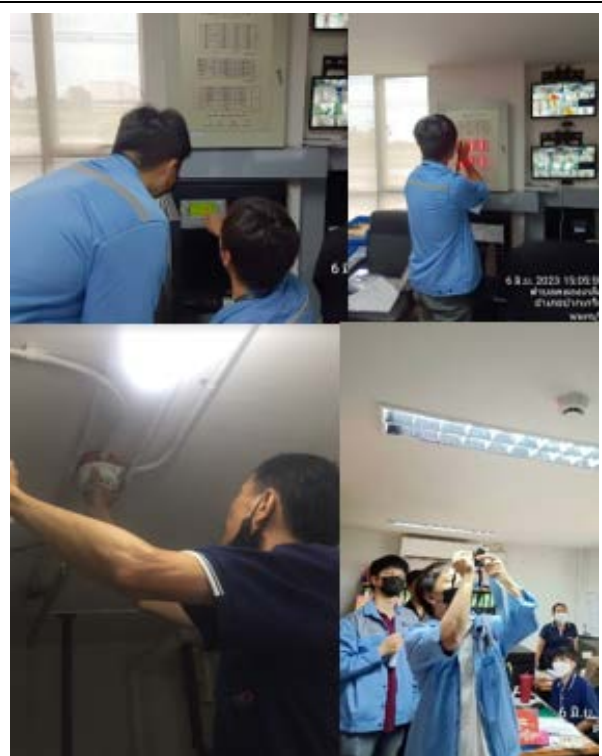
ภาคผนวกที่ 3.20 ตรวจสอบสภาพอุปกรณ์
ระบบสัญญาณเตือนอัคคีภัย

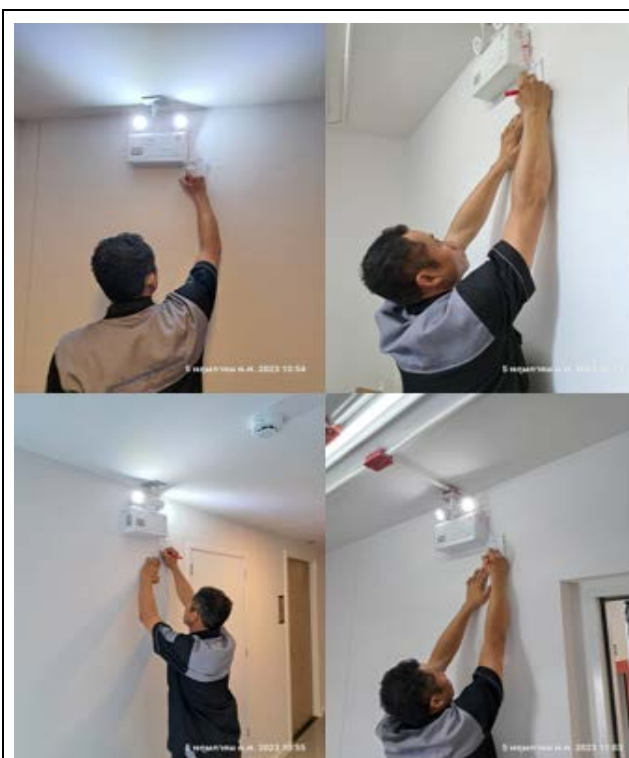
ภาคผนวกที่ 3.21 ตรวจสอบระยะจ่ายไฟฟ้าสำรอง

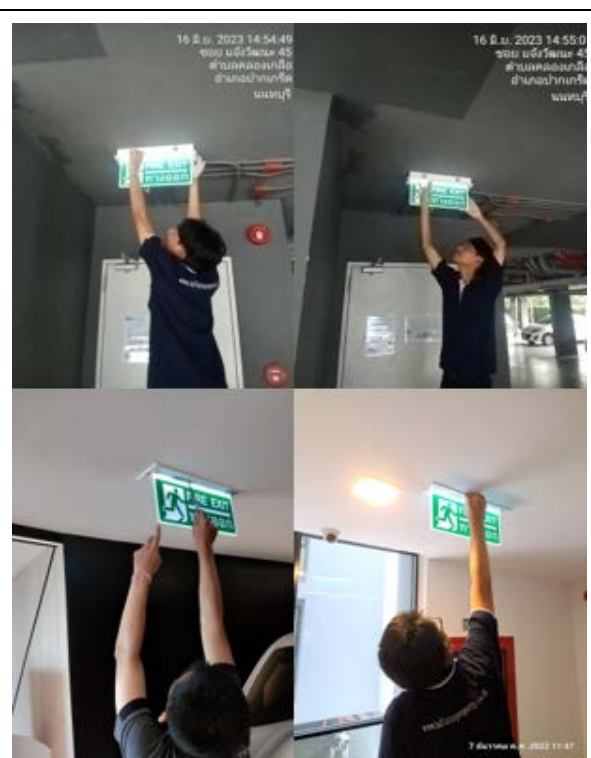
ภาคผนวกที่ 3.22 ตรวจสอบป้าย
และเครื่องหมายแสดงการหนีไฟ

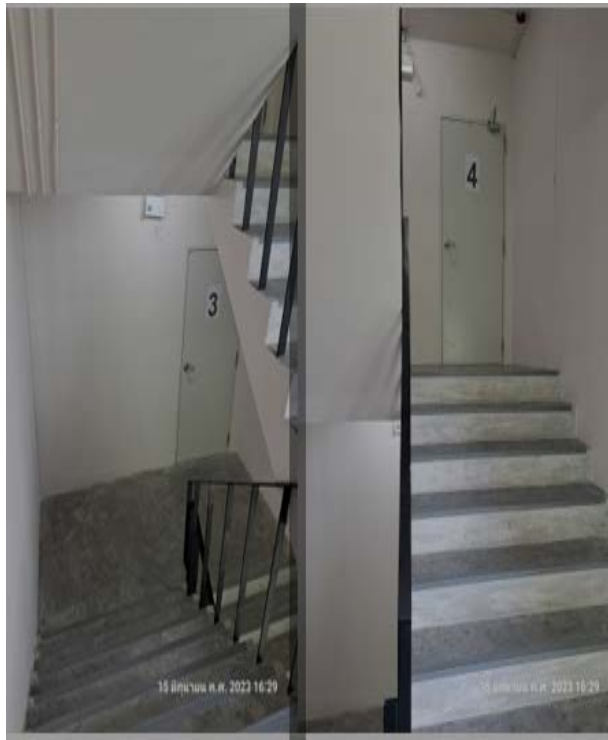
ภาคผนวกที่ 3.23 ตรวจสอบบันไดหนีไฟ

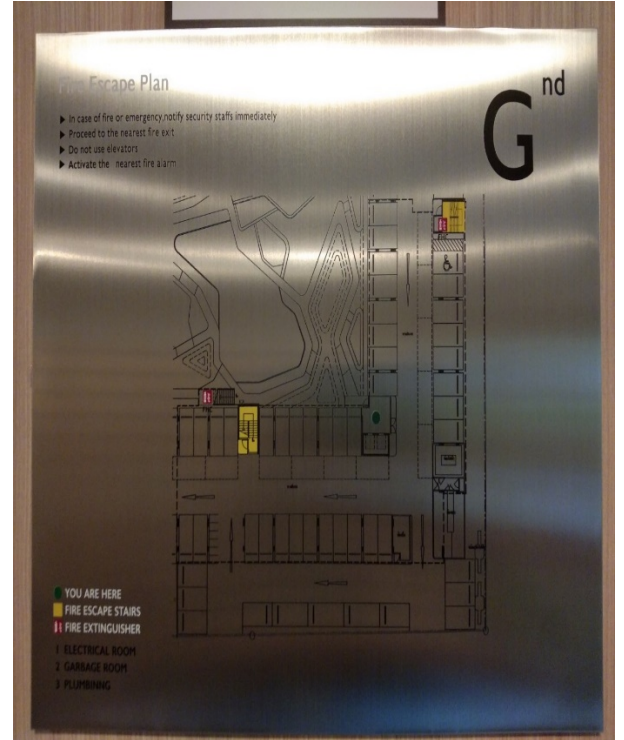
ภาคผนวกที่ 3.24 ตรวจสอบเส้นทางหนีไฟ

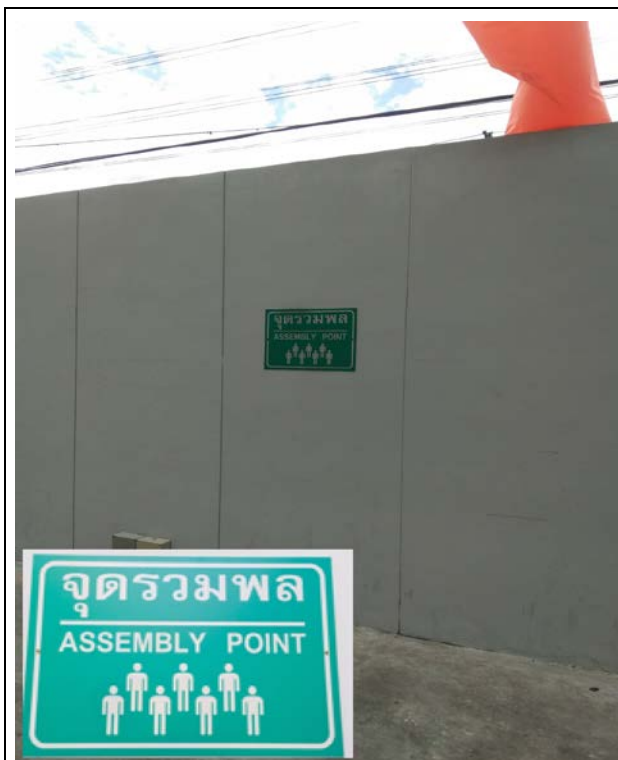
ภาคผนวกที่ 3.25 ตรวจสอบป้ายจุดรวมพล

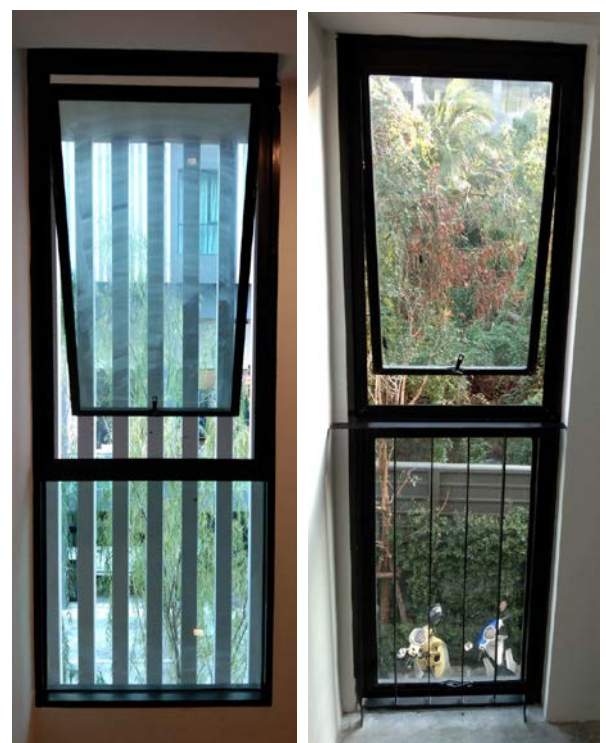
ภาคผนวกที่ 3.26 ตรวจสอบช่องระบาย
อากาศธรรมชาติ

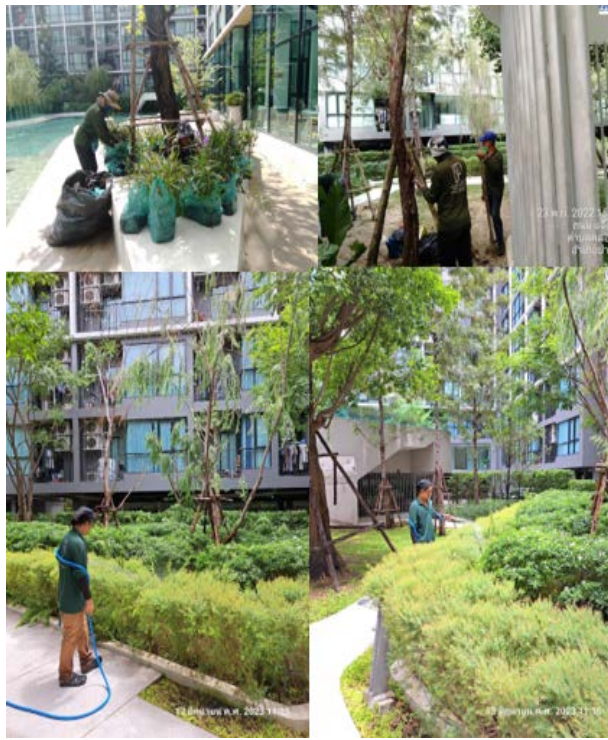
ภาคผนวกที่ 3.27 ดูแลพื้นที่สีเขียวของโครงการ

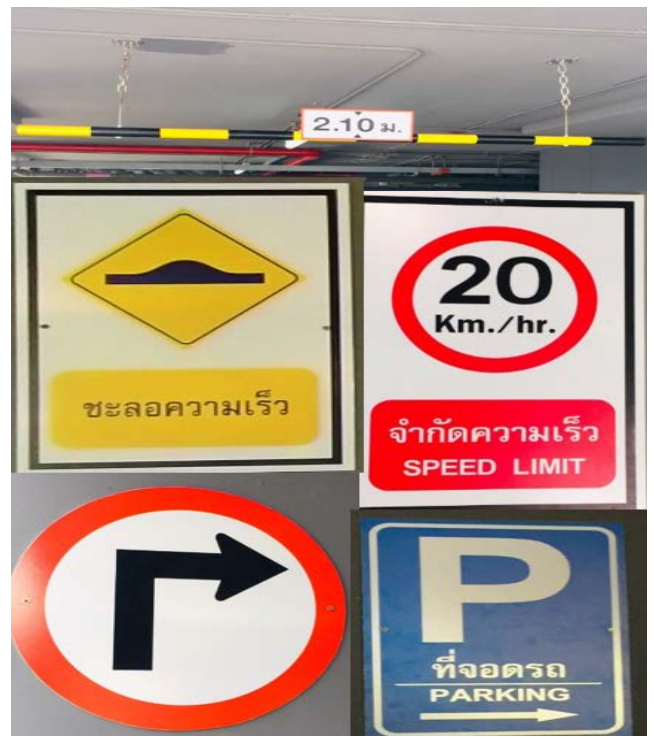
ภาคผนวกที่ 3.28 ตรวจสอบป้าย
และเครื่องหมายจราจร

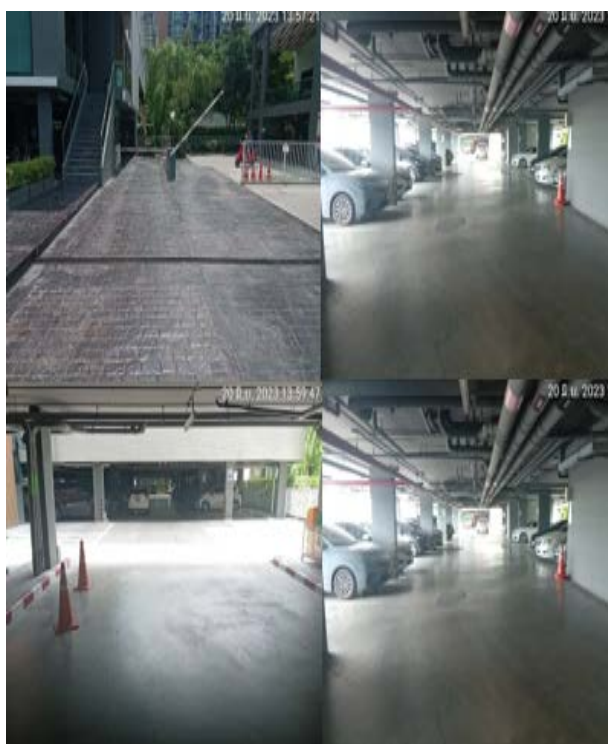
ภาคผนวกที่ 3.29 ตรวจสอบถนนภายในโครงการ และ
บริเวณ ทางเข้า-ออกโครงการ

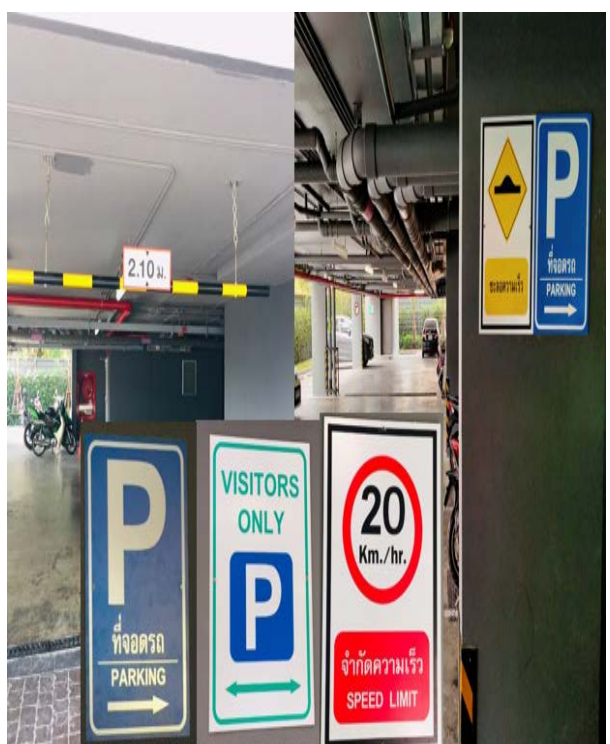
ภาคผนวกที่ 3.30 เจ้าหน้าที่ตรวจสอบป้ายและ
เครื่องหมายจราจรภายในโครงการ

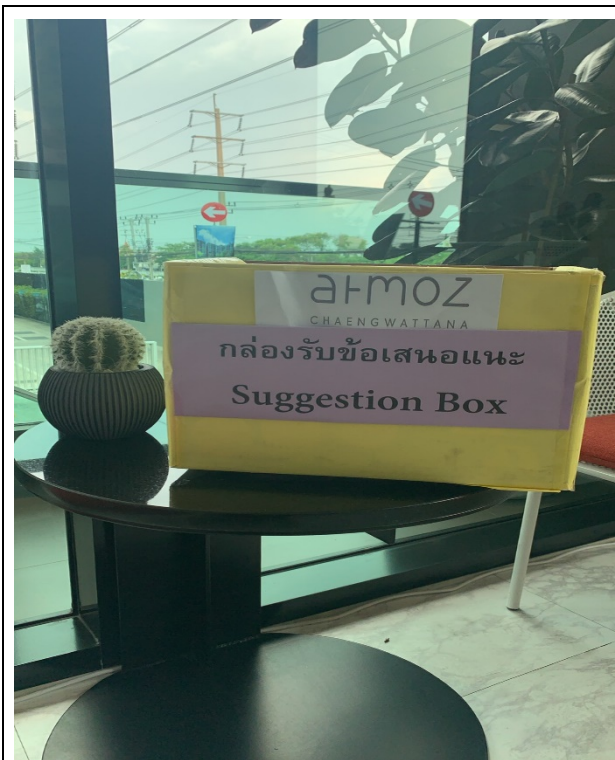
ภาคผนวกที่ 3.31 จัดให้มีช่องทางรับเรื่องเรียน
จัดทำกล่องรับความคิดเห็นจากผู้พักอาศัย

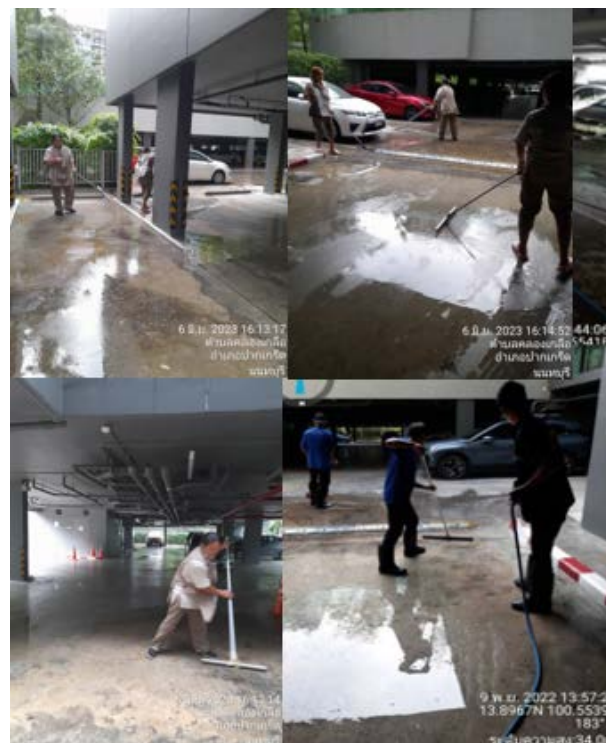
ภาคผนวกที่ 3.32 ทำความสะอาด
ถนนภายในโครงการ

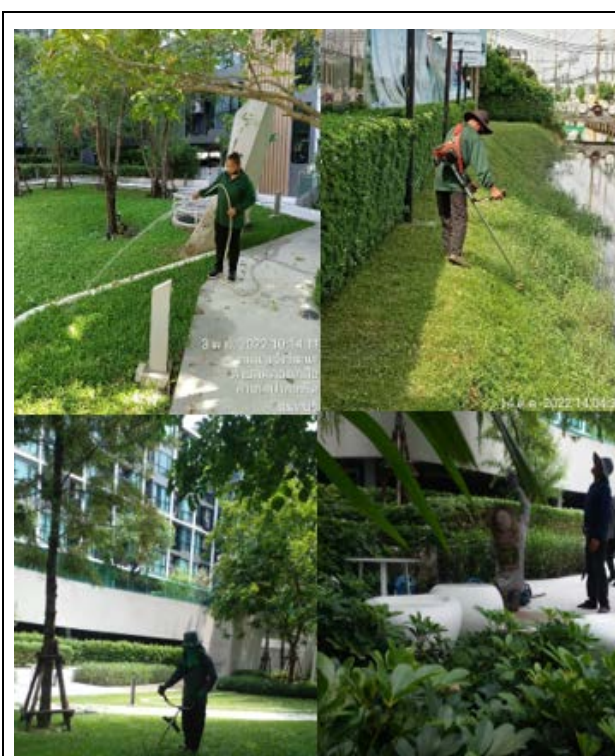
ภาคผนวกที่ 3.33 ดูแลพื้นที่สีเขียวในโครงการให้มี
ความสมบูรณ์ สวยงามทุกวัน

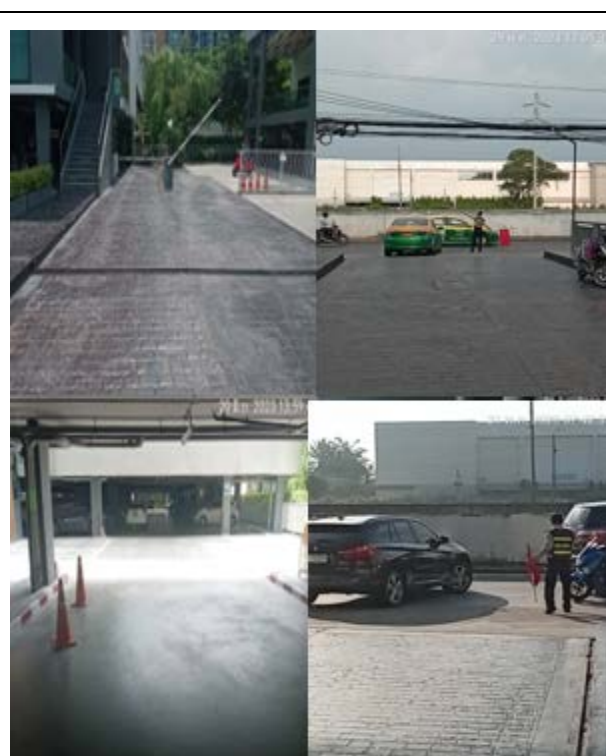
ภาคผนวกที่ 3.34 ตรวจสอบถนนภายในโครงการ
และบริเวณ ทางเข้า-ออกโครงการ

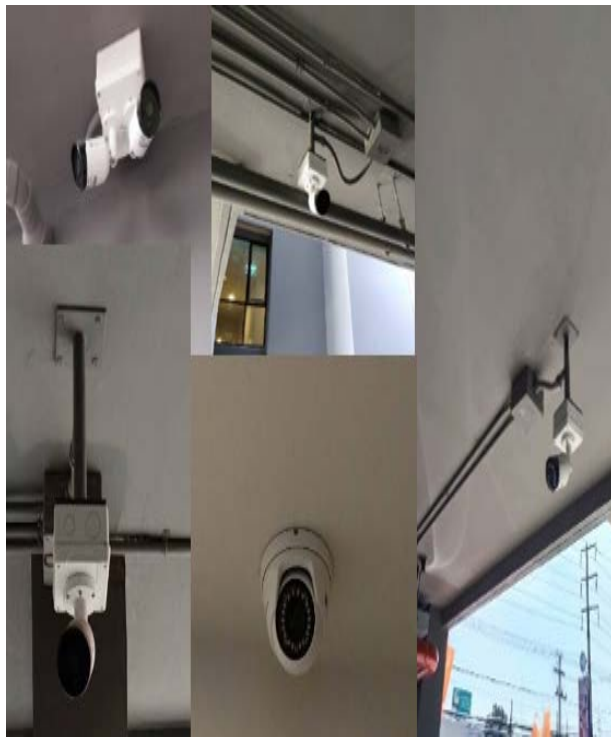
ภาคผนวกที่ 3.35 การตรวจสอบระบบกล้องวงจรปิด (CCTV)

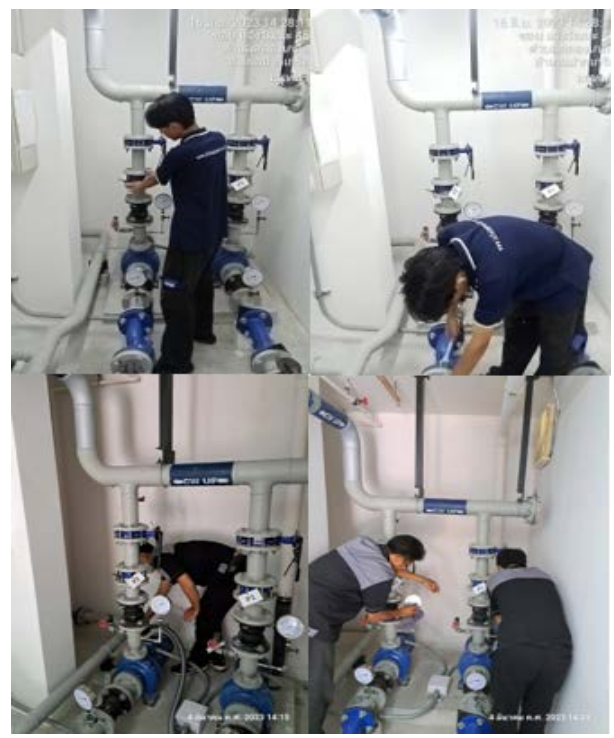
ภาคผนวกที่ 3.36 ตรวจสอบการรั่วซึมของท่อน้ำประปา

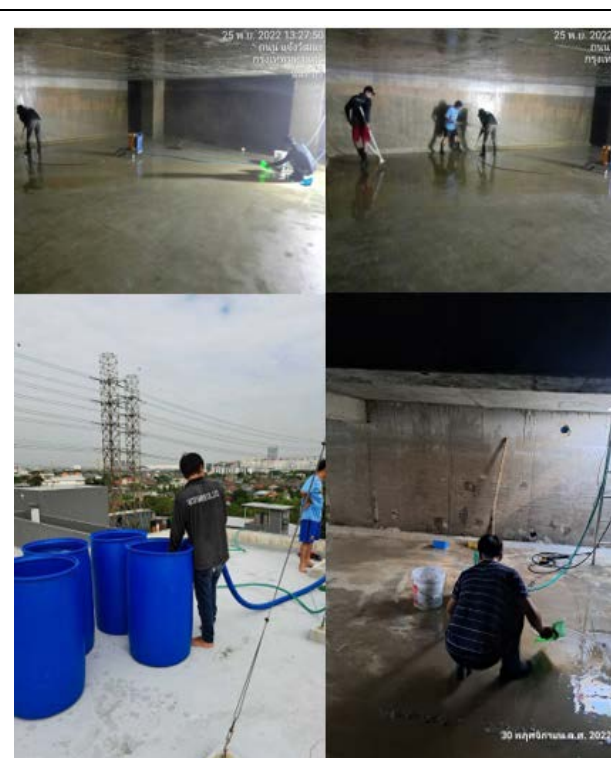
ภาคผนวกที่ 3.37 ตรวจสอบความสะอาดของถังเก็บน้ำ

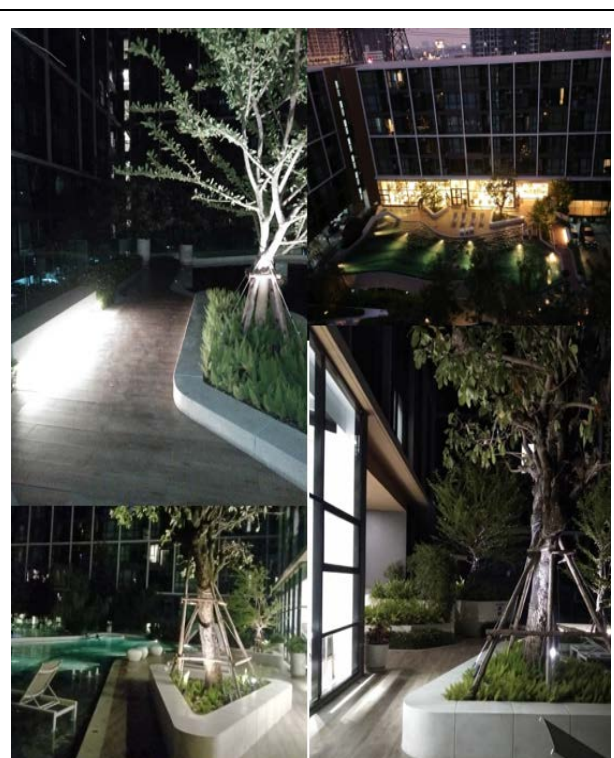
ภาคผนวกที่ 3.38 ตรวจสอบระบบไฟส่องสว่างรอบสระว่ายน้ำ

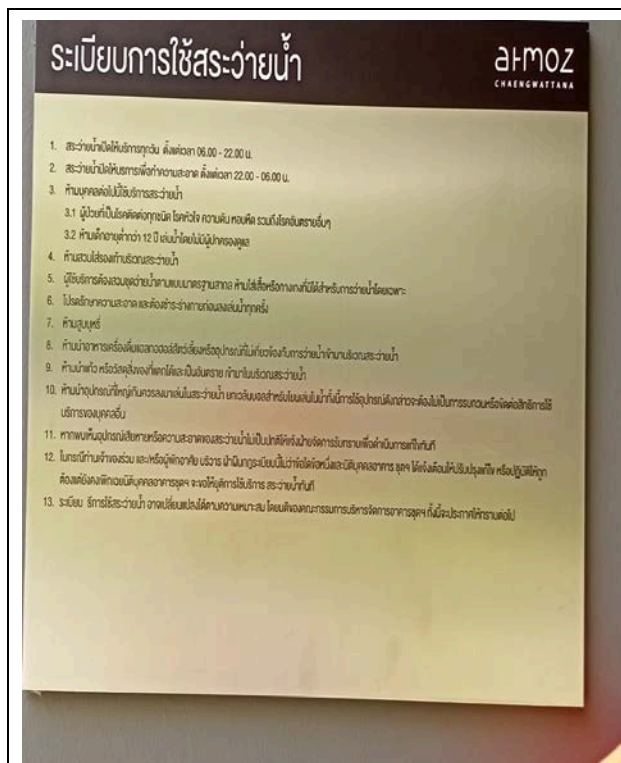
ภาคผนวกที่ 3.39 ป้ายแสดงกฎข้อปฏิบัติ
สำหรับผู้ใช้น้ำ

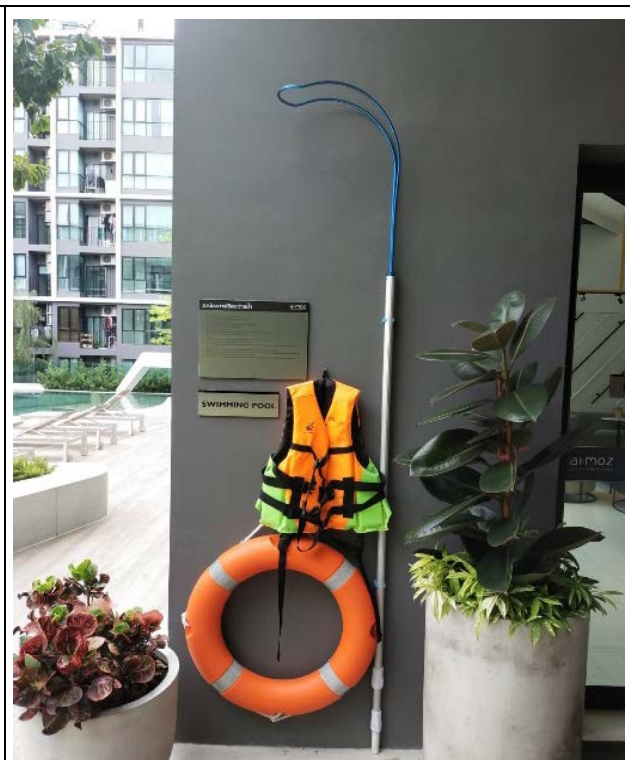
ภาคผนวกที่ 3.40 ตรวจสอบอุปกรณ์ช่วยชีวิต
ของสระว่ายน้ำเป็นประจำ

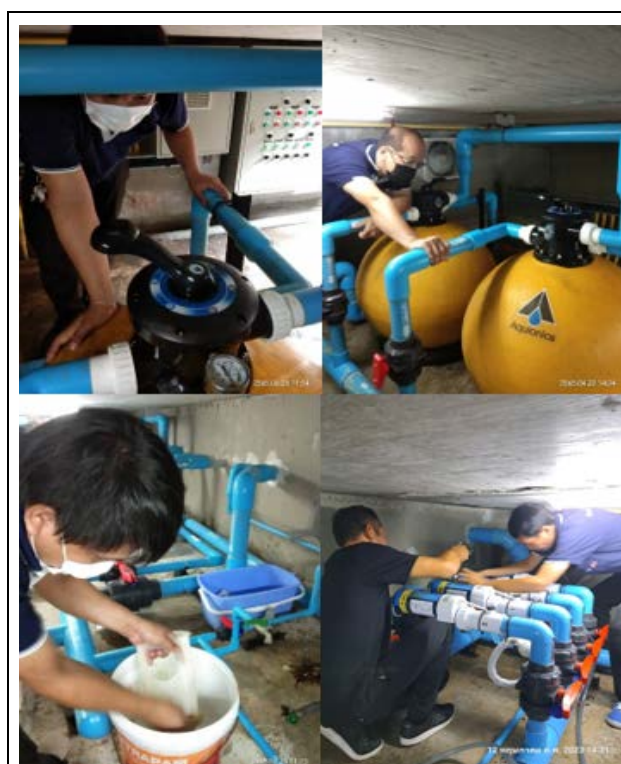
ภาคผนวกที่ 3.41 จัดให้มีเจ้าหน้าที่ตรวจสอบและทำความสะอาด
ระบบกรองสระว่ายน้ำ

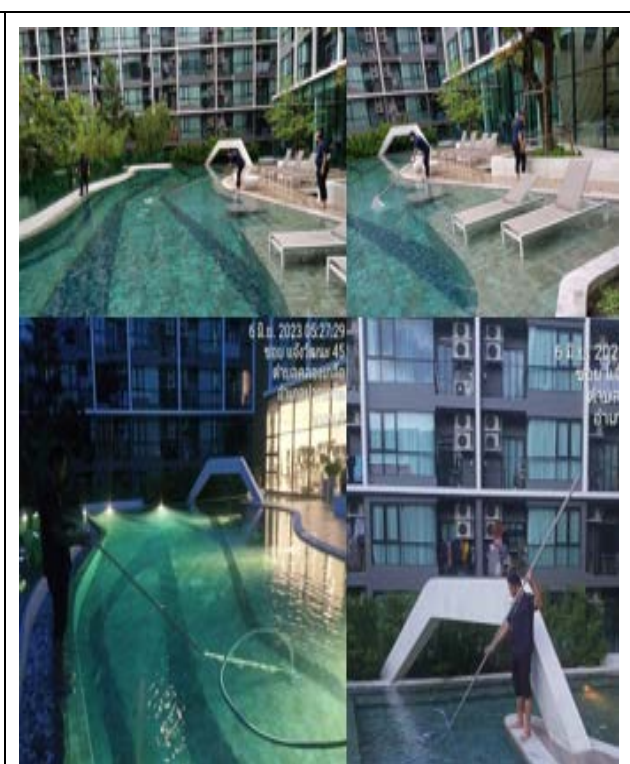
ภาคผนวกที่ 3.42 จัดให้มีเจ้าหน้าที่คอยตรวจสอบ
และทำความสะอาดสระว่ายน้ำ

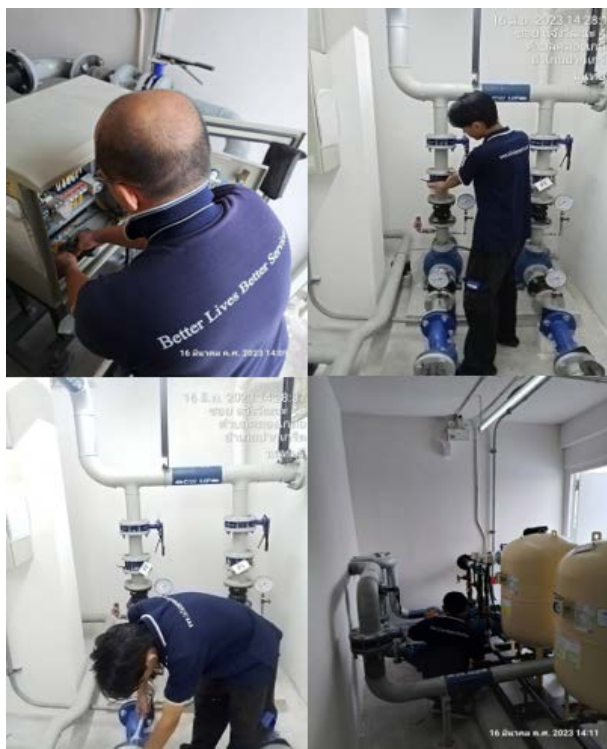
ภาคผนวกที่ 3.43 ซ่อมบำรุงรักษาเครื่องสูบน้ำ
เป็นประจำ

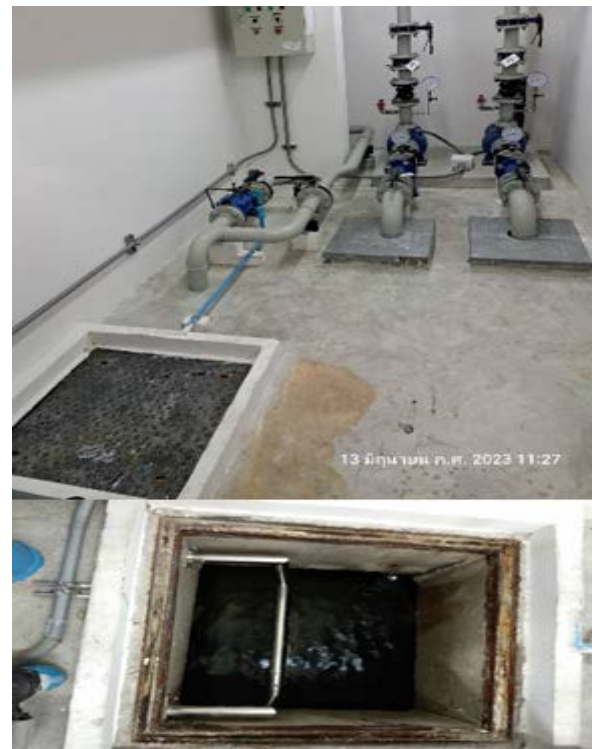
ภาคผนวกที่ 3.44 ตรวจสอบปริมาณตะกอนในถัง

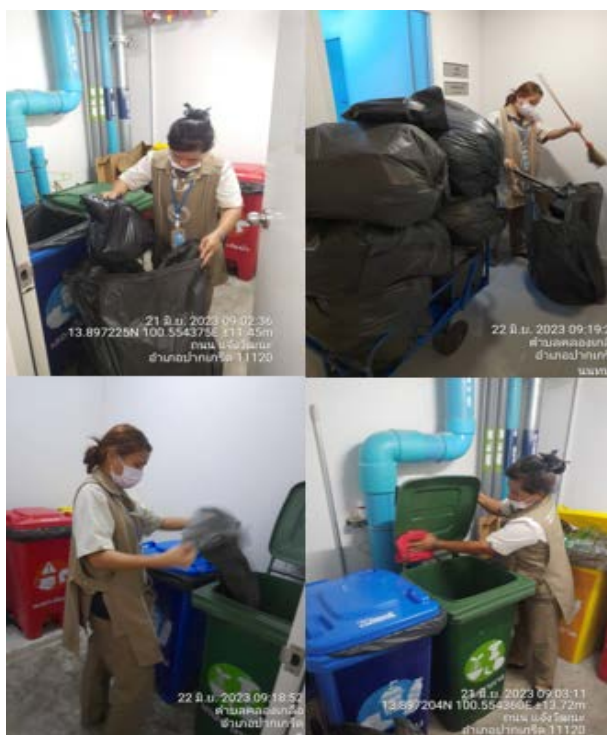
ภาคผนวกที่ 3.45 จัดให้มีพนักงานรักษาความสะอาด
จัดเก็บและทำความสะอาดห้องพัสดุฝอย

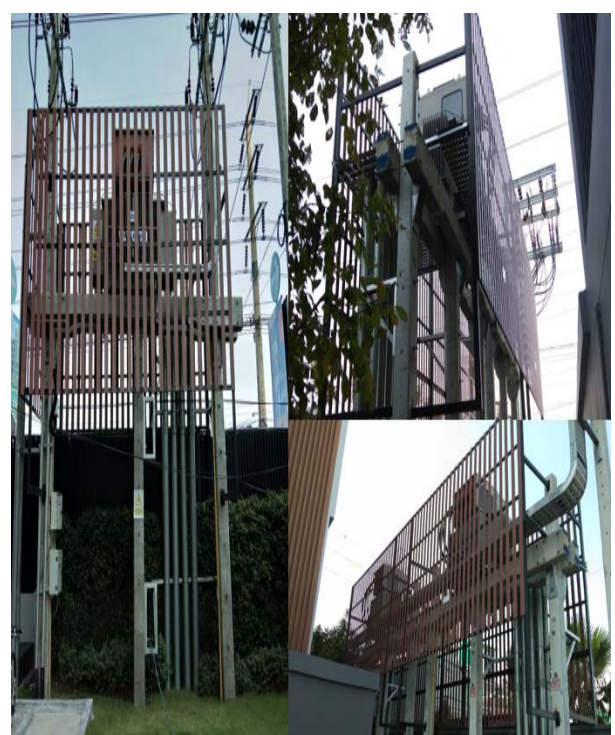
ภาคผนวกที่ 3.46 จัดให้มีพนักงานคอย
ตรวจสอบบริเวณที่ติดตั้งหม้อแปลง

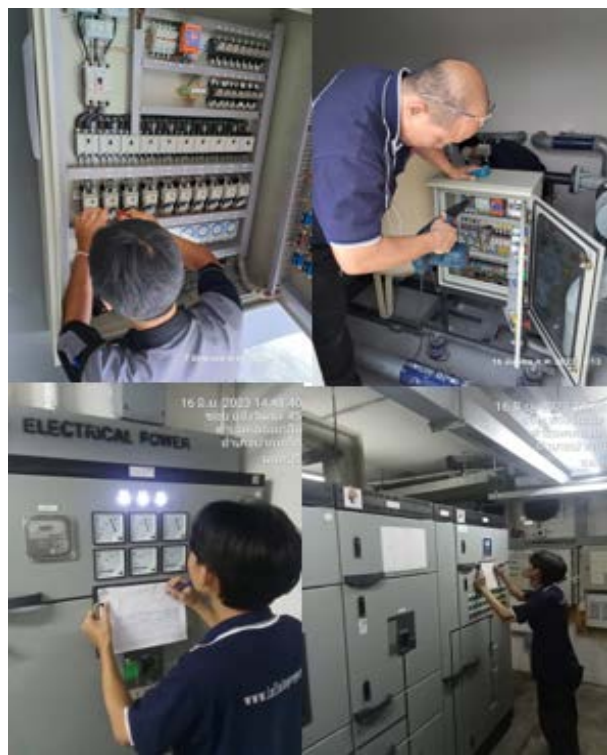
ภาคผนวกที่ 3.47 จัดให้มีการซ่อมบำรุงรักษา
อุปกรณ์ไฟฟ้า
