ภาคผนวก 3

ภาพประกอบผลการดำเนินการตาม มาตรการป้องกันและแก้ไขผลกระทบ สิ่งแวดล้อม

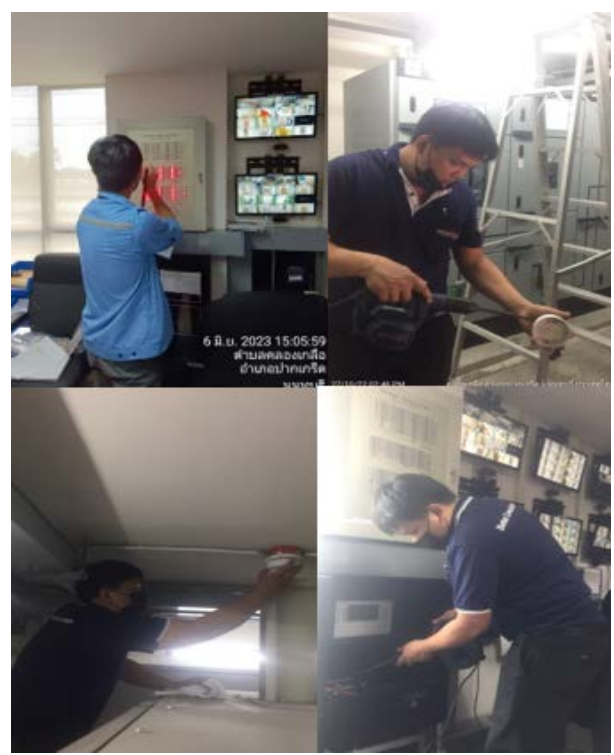
ภาคผนวกที่ 3.48 จัดให้มีการซ่อมบำรุงรักษาอุปกรณ์
ป้องกันและสัญญาณเตือนอัคคีภัย

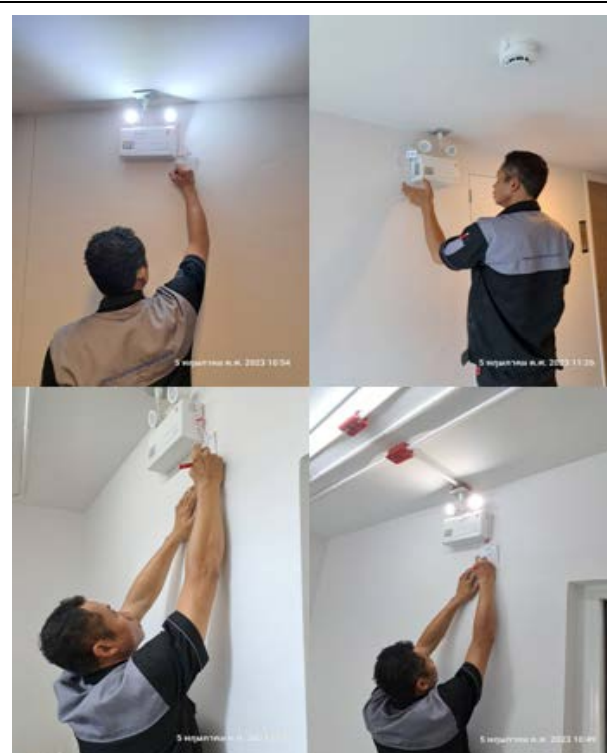
ภาคผนวกที่ 3.49 จัดให้มีการซ่อมบำรุงรักษา
ระบบไฟฟ้าสำรอง

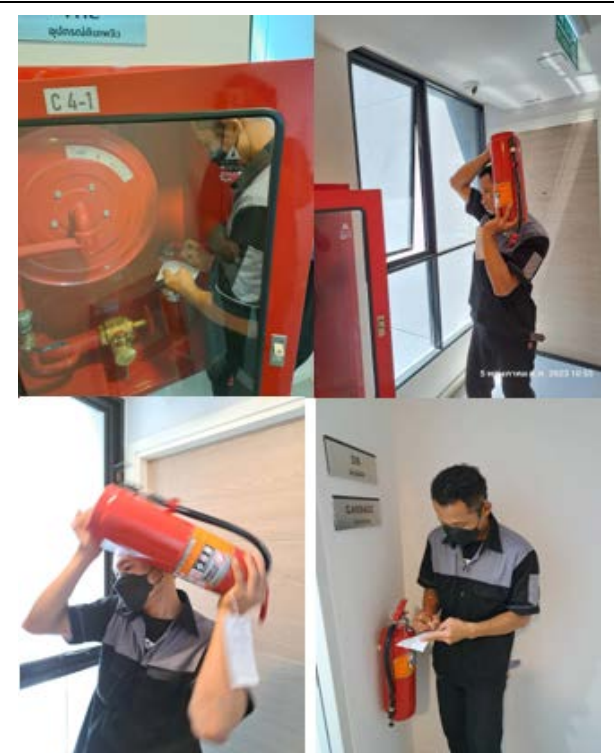
ภาคผนวกที่ 3.50 ตรวจสอบถังดับเพลิง
ภายในโครงการ

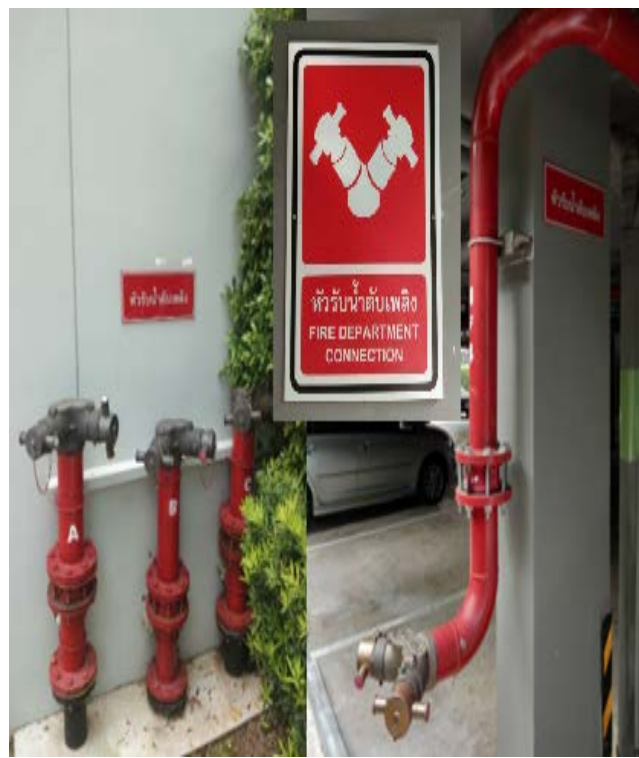
ภาคผนวกที่ 3.51 ตรวจสอบหัวรับน้ำดับเพลิง
ด้านหน้าโครงการ

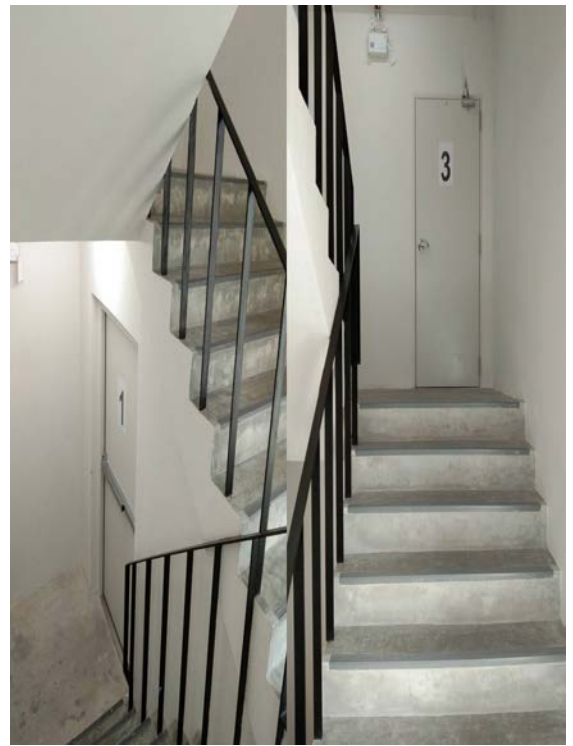
ภาคผนวกที่ 3.52 ตรวจสอบสภาพบันไดหนีไฟ
ภายในโครงการ

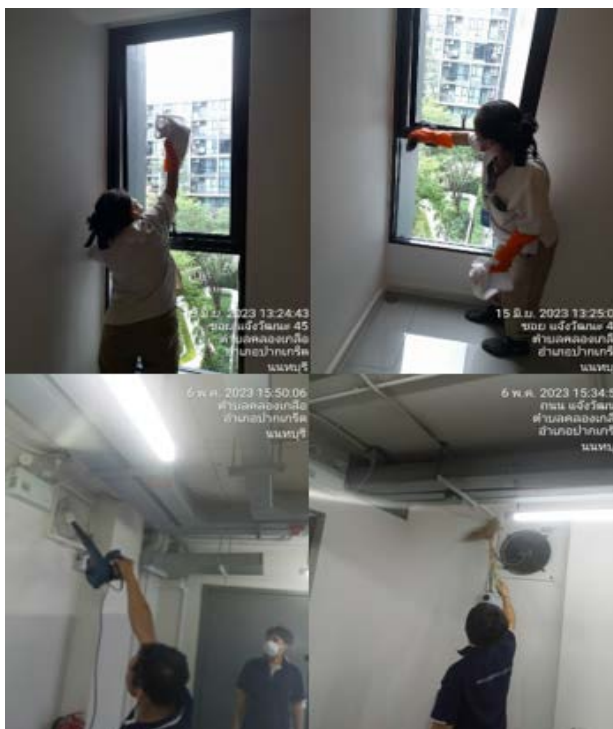
ภาคผนวกที่ 3.53 ตรวจสอบสภาพช่องระบายอากาศต่าง
ๆ ภายในโครงการ

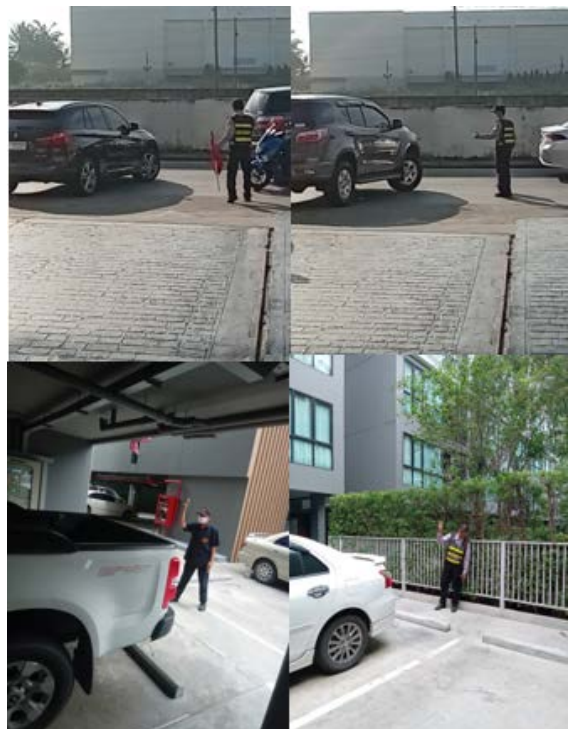
ภาคผนวกที่ 3.54 จัดให้มีพนักงานรักษาความ
ปลอดภัยคอยอำนวยความสะดวกการจราจรทั้ง
ภายในและด้านหน้าโครงการ

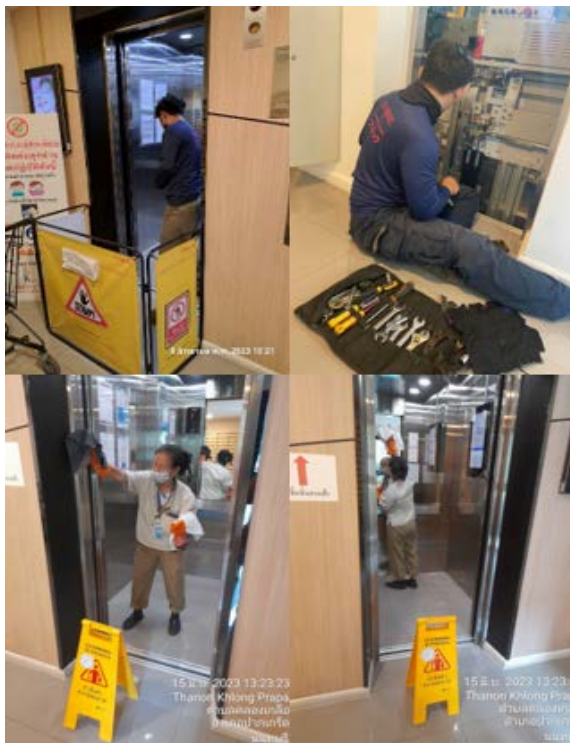
ภาคผนวกที่ 3.55 ติดตั้งป้ายเตือนและปิดกั้นบริเวณ
ที่ทำการปรับปรุง/ซ่อมแซม

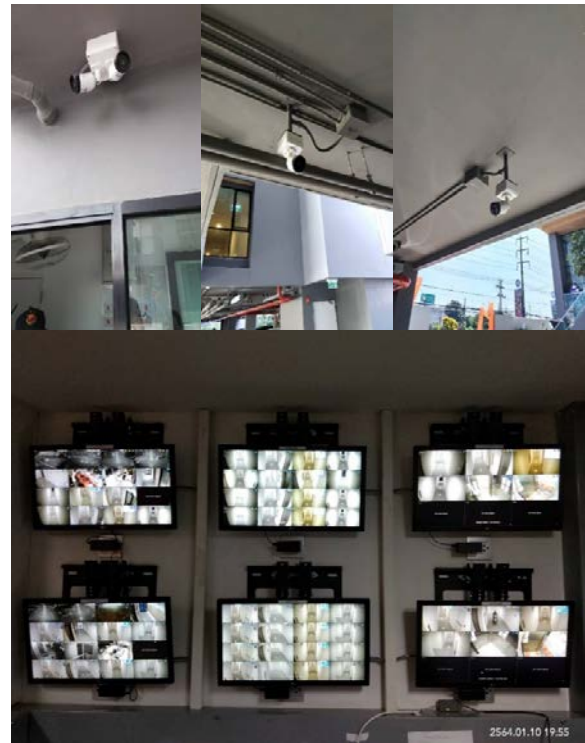
ภาคผนวกที่ 3.56 ตรวจสอบการทำงานของ
ระบบ CCTV

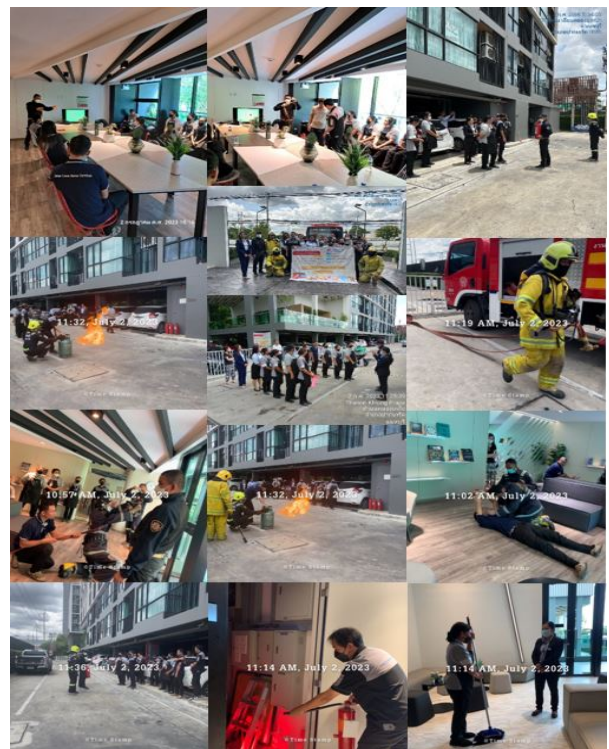
ภาคผนวกที่ 3.58 การซ้อมอพยพหนีไฟ
