โครงการ เดอะ กรีน 3 คอนโดมิเนียม

รายงานผลการปฏิบัติตามมาตรการป้องกันแก้ไขผลกระทบสิ่งแวดล้อม
และมาตรการติดตามตรวจสอบผลกระทบสิ่งแวดล้อม

ระยะดำเนินการ

(✓) มกราคม-มิถุนายน พ.ศ. 2566

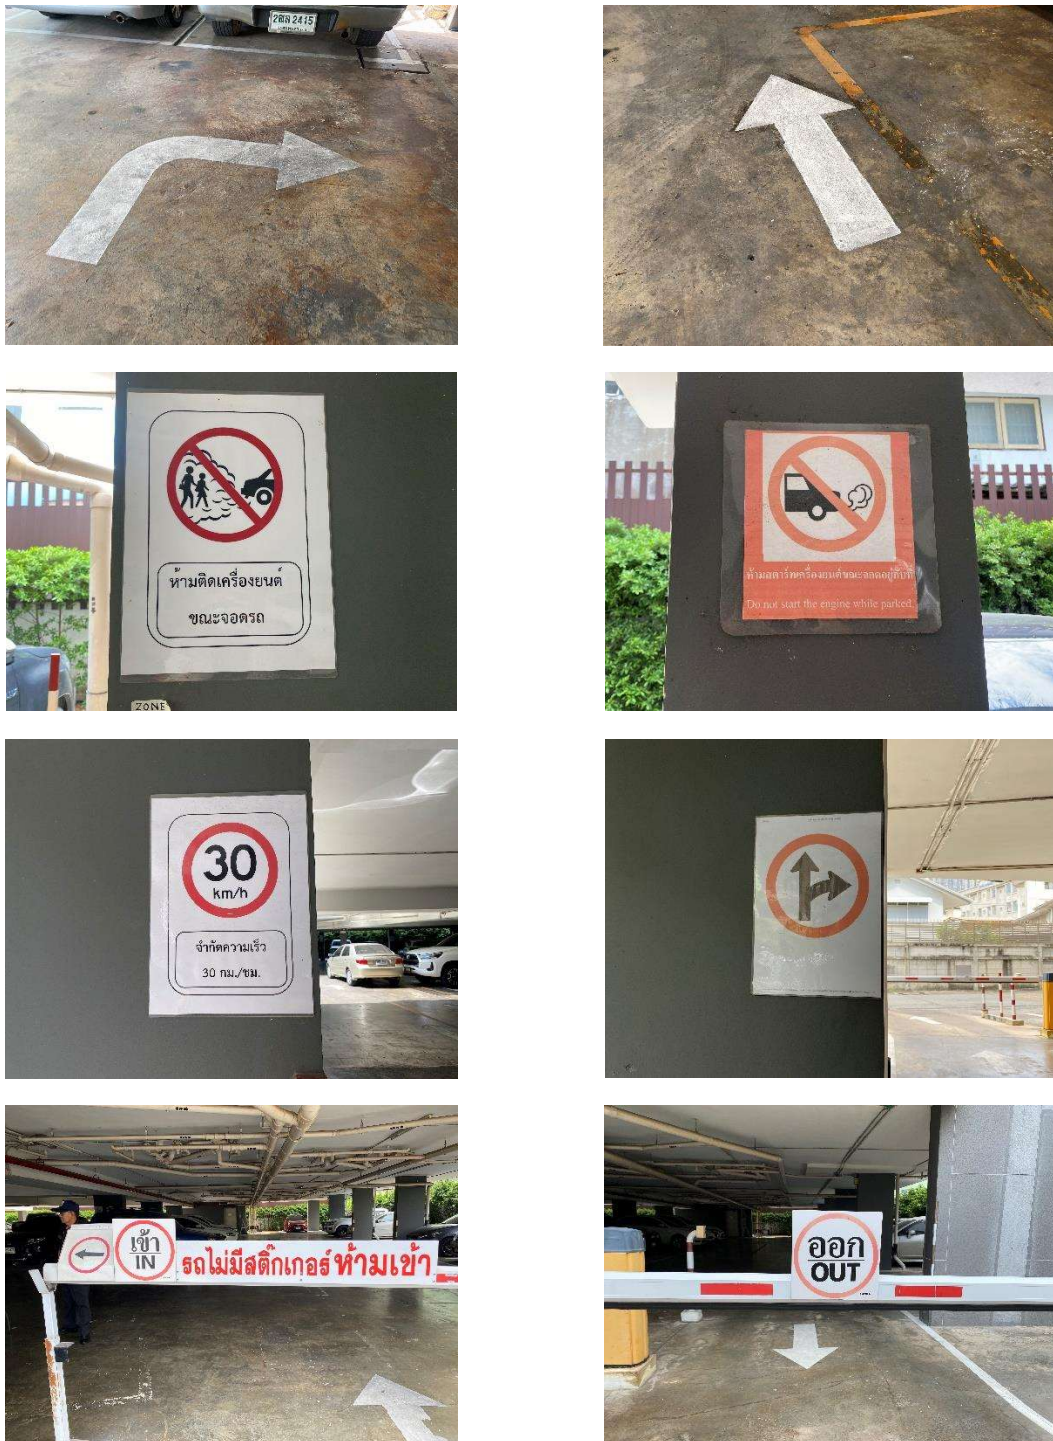
ภาพที่ 2.2-2 เครื่องหมายจราจร

2) ติดตั้งป้ายห้ามเร่งเครื่องยนต์ไว้บริเวณที่จอดรถและทางวิ่งภายในโครงการให้เห็นอย่างชัดเจน	- โครงการมีการจัดทำป้ายห้ามติดเครื่องยนต์ไว้บริเวณพื้นที่จอดรถภายในโครงการ	-	ภาพที่ 2.2-2

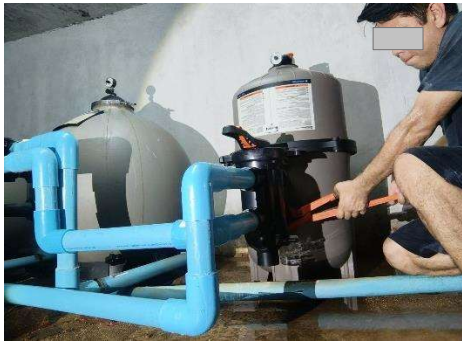
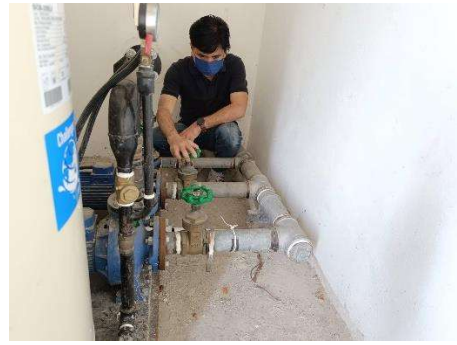
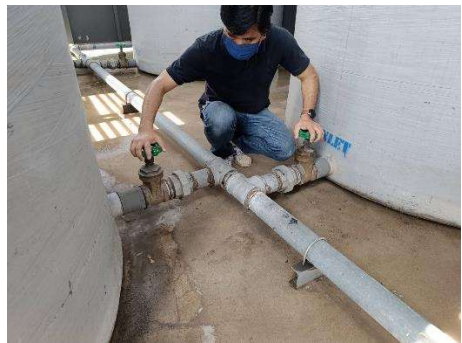
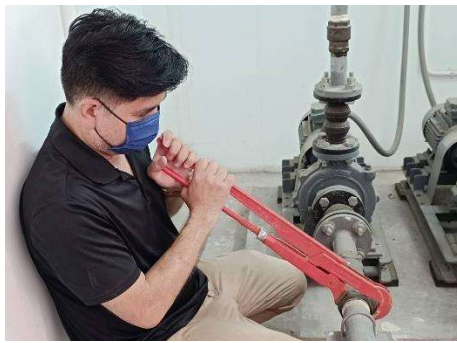
ภาพที่ 2.2-7 เจ้าหน้าที่ฝ่ายซ่อมบำรุงระบบไฟฟ้าและระบบประปา

มาตรการป้องกันและแก้ไขผลกระทบสิ่งแวดล้อม	ผลการปฏิบัติตามมาตรการป้องกันและแก้ไขผลกระทบสิ่งแวดล้อม	ปัญหา/อุปสรรคและการแก้ไข	เอกสารอ้างอิง
3) จัดให้มีเจ้าหน้าที่คอยดูแลรักษาระบบเส้นท่อประปาให้อยู่ในสภาพดี	- โครงการจัดให้มีเจ้าหน้าที่คอยดูแลรักษาระบบเส้นท่อประปาให้อยู่ในสภาพดีอยู่เสมอ ในกรณีที่เกิดการชำรุดจะมีการปรับปรุงแก้ไขทันที	-	ภาพที่ 2.2-7

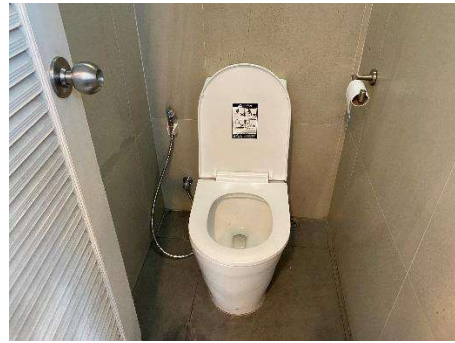
ภาพที่ 2.2-12 สุขภัณฑ์ประหยัdnน้ำ

4) ในการออกแบบเลือกใช้วัสดุภัณฑ์ที่ประหยัดน้ำ หรืออุปกรณ์ที่มีประสิทธิภาพสูงทั้งก๊อกประหยัดน้ำ ชักโครกและหัวฉีดประหยัดน้ำ	- โครงการมีการเลือกใช้สุขภัณฑ์ประหยัดน้ำภายในโครงการ	-	ภาพที่ 2.2-12

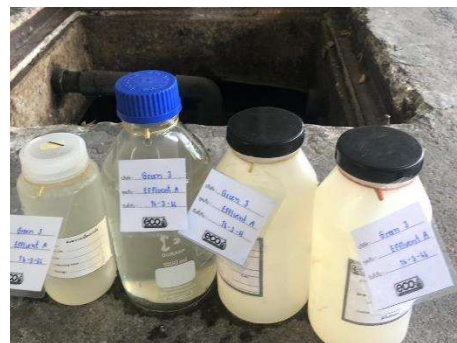
ภาพที่ 3.2-1 การเก็บตัวอย่างน้ำทิ้งของระบบบำบัดชุด A

ผลการตรวจวิเคราะห์คุณภาพน้ำทิ้ง ระยะดำเนินการ ในเดือนมกราคม-มิถุนายน 2566 จำนวน 4 สถานี ได้แก่ ส่วนแยกกากตะกอนของระบบบำบัดน้ำเสียชุด A และชุด B และบ่อบำบัดน้ำทิ้งหลังการบำบัด ชุด A และชุด B เมื่อเทียบกับมาตรฐานตามประกาศกระทรวงทรัพยากรธรรมชาติและสิ่งแวดล้อม เรื่อง กำหนดมาตรฐานควบคุมการระบายน้ำทิ้งจากอาคารบางประเภทและบางขนาด (อาคารประเภท ข) พบว่า หลังจากน้ำเสียผ่านการบำบัดแล้ว ส่วนใหญ่ดัชนีที่ทำการวิเคราะห์มีค่าอยู่ในเกณฑ์มาตรฐานที่กำหนด ยกเว้นค่า BOD ของชุด A ในเดือนกุมภาพันธ์ พฤษภาคม และมิถุนายน และค่า TKN ของชุด A และชุด B ในเดือนมกราคม-มิถุนายน ทั้งนี้ โครงการได้นำผลการวิเคราะห์คุณภาพน้ำทิ้งดังกล่าวมาเป็นข้อมูลสำหรับการปรับปรุงแก้ไขระบบบำบัดต่อไป
