ผลการปฏิบัติตามมาตรการป้องกันและแก้ไขผลกระทบสิ่งแวดล้อม

ผลการปฏิบัติตามมาตรการป้องกันและแก้ไขผลกระทบสิ่งแวดล้อม ของโรงแรม คาร์ลตัน กรุงเทพฯ สุขุมวิท ระหว่างเดือนมกราคม-มิถุนายน พ.ศ. 2566 ดำเนินการติดตามตรวจสอบการปฏิบัติตามมาตรการโดยบริษัท ยูโนเต็ด แอนนาลิสต์ แอนด์ เอ็นจิเนียริง คอนซัลแตนท์ จำกัด ในวันที่ 31 พฤษภาคม พ.ศ. 2566 โดยสรุปผลการติดตามตรวจสอบไว้ดังตารางที่ 2-1

ตารางที่ 2-1 สรุปผลการปฏิบัติตามมาตรการป้องกันและแก้ไขผลกระทบสิ่งแวดล้อมและมาตรการติดตามตรวจสอบผลกระทบสิ่งแวดล้อม
โรงแรม คาร์ลตัน กรุงเทพฯ สุขุมวิท ระหว่างเดือนมกราคม-มิถุนายน พ.ศ. 2566

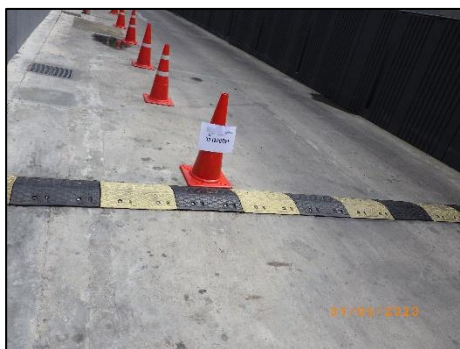
รูปที่ 2-1 สันนูนชะลอความเร็วรถ

2. เสียง และ ความสั่นสะเทือน	- ควบคุมความเร็วของรถภายในโครงการ เช่น ติดป้ายจำกัดความเร็ว และทำสัญญาณเพื่อลดความเร็ว และช่วยลดระดับเสียงที่เกิดจากการแล่นของรถยนต์	- ทางโครงการได้มีการควบคุมความเร็วของรถภายในโครงการ โดยการติดป้ายจำกัดความเร็ว สัญญาณเพื่อลดความเร็ว เพื่อไม่ให้เกิดการฟุ้งกระจายของฝุ่นบริเวณถนน ตามที่มาตรการกำหนด	-	รูปที่ 2-1

- จัดให้มีสัญญาณบริเวณจุดเข้า-ออกพื้นที่โครงการ เพื่อชะลอความเร็วของรถ ป้องกันอุบัติเหตุที่เกิดขึ้นได้	- ทางโครงการจัดการจัดให้มีสัญญาณบริเวณจุดเข้า-ออกพื้นที่โครงการ เพื่อชะลอความเร็วของรถป้องกันอุบัติเหตุที่เกิดขึ้นได้	-	รูปที่ 2-1

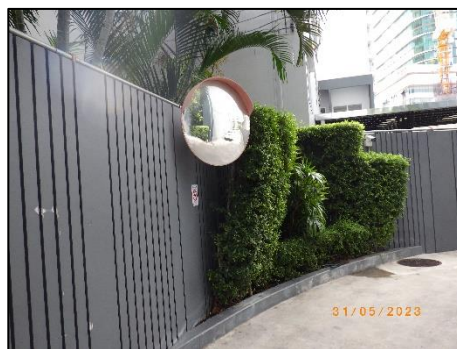
รูปที่ 2-2 กระจกนูนบริเวณทางโค้ง

- ติดป้ายสัญญาณจราจรบอกอย่างชัดเจน มีกระจกส่องบริเวณทางโค้งและไฟฟ้าแสงสว่างติดตั้งในจุดที่เหมาะสม	- ทางโครงการมีการติดป้ายสัญญาณจราจรบอกอย่างชัดเจน มีกระจกส่องบริเวณทางโค้งและไฟฟ้าแสงสว่างติดตั้งในจุดที่เหมาะสม	-	รูปที่ 2-2 รูปที่ 2-3

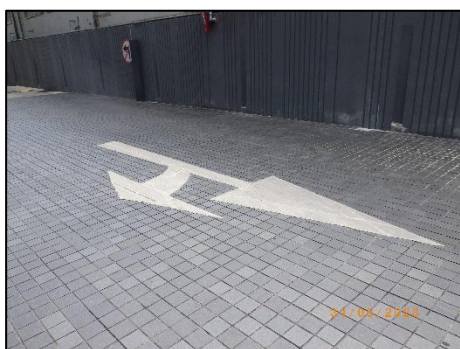
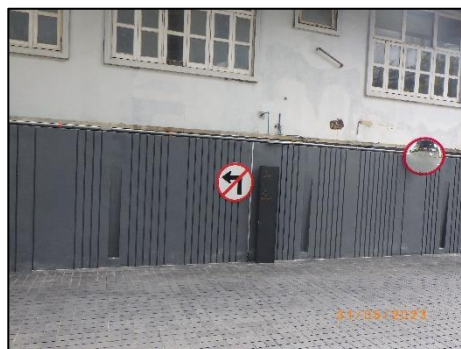
รูปที่ 2-3 ลูกศรและป้ายแสดงทิศทางการเดินรถ

- ติดตั้งป้ายชื่อโครงการ ลูกศรแสดงทิศทาง บริเวณทางเข้าออก โครงการที่สามารถเห็นได้ชัดเจน และในระยะทางพอสมควรที่จะชะลอรถได้ทันก่อนเข้าสู่โครงการได้อย่างปลอดภัย	- ทางโครงการมีการติดตั้งป้ายชื่อโครงการ ลูกศรแสดงทิศทาง บริเวณทางเข้าออกโครงการที่สามารถเห็นได้ชัดเจน และในระยะทางพอสมควรที่จะชะลอรถได้ทันก่อนเข้าสู่โครงการได้อย่างปลอดภัย	-	รูปที่ 2-3 รูปที่ 2-17

ลูกศรแสดงทิศทางการเดินรถ

ป้ายห้ามเลี้ยวบริเวณทางออกโครงการ

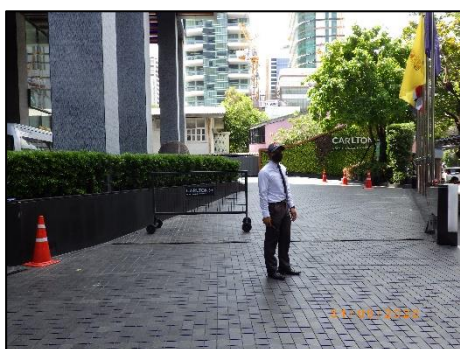
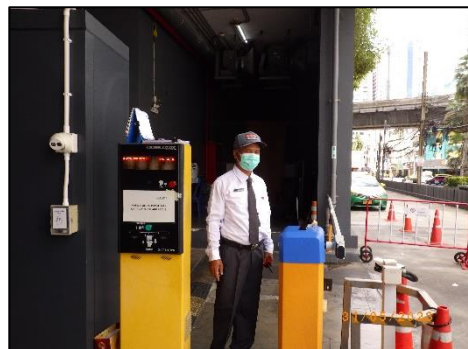
รูปที่ 2-4 เจ้าหน้าที่อำนวยความสะดวกในการจราจร

- จัดให้มีเจ้าหน้าที่อำนวยความสะดวกในการจราจรบริเวณทางเข้าออกโครงการ	- ทางโครงการจัดให้มีเจ้าหน้าที่อำนวยความสะดวกในการจราจรบริเวณทางเข้าออกโครงการอยู่เสมอ	-	รูปที่ 2-4

8. การจราจร (ต่อ)	- จัดให้มีพนักงานรักษาความปลอดภัยคอยอำนวยความสะดวกให้แก่ผู้มาใช้บริการในการเข้า-ออกโครงการ	- ทางโครงการมีการจัดให้มีพนักงานรักษาความปลอดภัยคอยอำนวยความสะดวกให้แก่ผู้มาใช้บริการในการเข้า-ออกโครงการ	-	รูปที่ 2-4
คุณค่าต่อคุณภาพชีวิต

เจ้าหน้าที่อำนวยความสะดวกทางเข้า-ออกโครงการ

เจ้าหน้าที่ดูแลบริเวณลานจอดรถภายในอาคาร

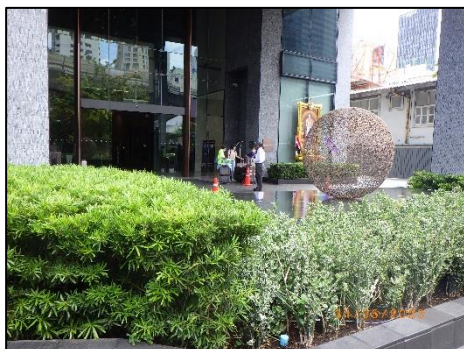
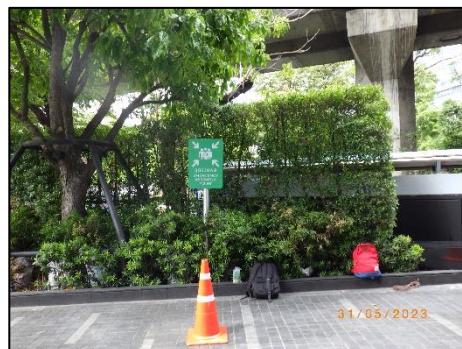
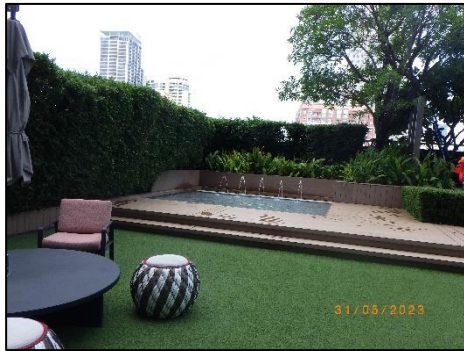
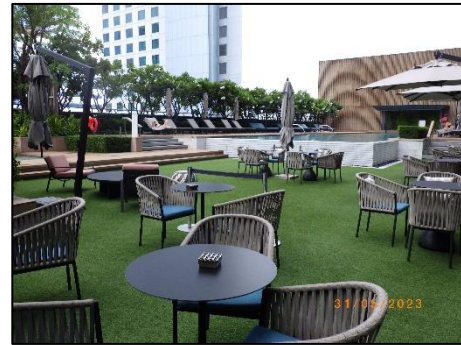
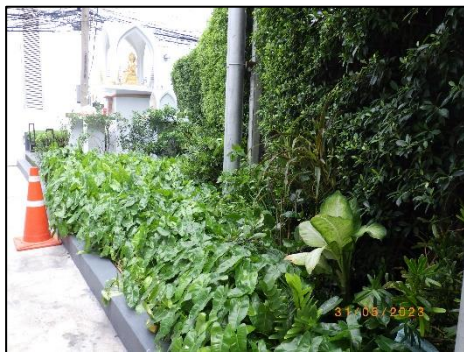
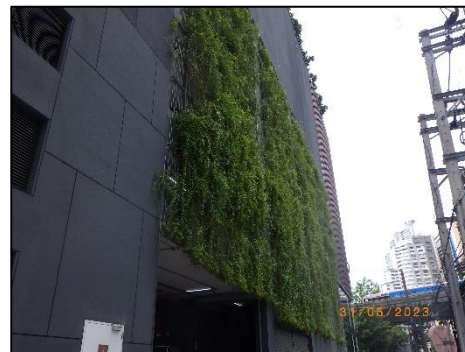
รูปที่ 2-5 พื้นที่สีเขียวในโครงการ

- จัดให้มีพื้นที่สีเขียวรวม 1,171 ตร.ม. บริเวณชั้นล่างและชั้น 9 คิดเป็นอัตราส่วนพื้นที่สีเขียวต่อคนในโครงการ 1.14 ตร.ม./คน	- ทางโครงการจัดให้มีพื้นที่สีเขียวรวม 1,171 ตร.ม. บริเวณชั้นล่างและชั้น 9 คิดเป็นอัตราส่วนพื้นที่สีเขียวต่อคนในโครงการ 1.14 ตร.ม./คน ตามที่มาตรการกำหนด	-	รูปที่ 2-5

1. สุนทรียภาพและทัศนียภาพ	1. บริเวณชั้นล่าง พื้นที่ 362.36 ตร.ม. ต้นไม้ที่นำมาปลูก ได้แก่ ปาล์มจีน, เข็มม่วง, ไทรใบต่าง, ทองหลวงต่าง, ไทรย้อยใบแหลม และ เทียนทอง เป็นต้น	- บริเวณชั้นล่างของทางโครงการได้ทำการปลูกต้นไม้ ได้แก่ ไทรย้อยใบแหลม เทียนทอง และ ต้นไม้อื่นๆที่เหมาะสม เป็นต้น	-	รูปที่ 2-5

2. บริเวณชั้น 9 พื้นที่ 808.64 ตร.ม. ต้นไม้ที่นำมาปลูกได้แก่ ไทรต่าง, เทียนทอง, ทองหลวงต่าง, ลั่นทม, ดินเบ็ดน้ำ และ พลับพลึงดินเบ็ด เป็นต้น	- บริเวณชั้น 9 ของทางโครงการได้ทำการปลูกต้นไม้ ได้แก่ เทียนทอง, ลั่นทม, ดินเบ็ดน้ำ และ ต้นไม้อื่นๆที่เหมาะสม เป็นต้น	-	รูปที่ 2-5

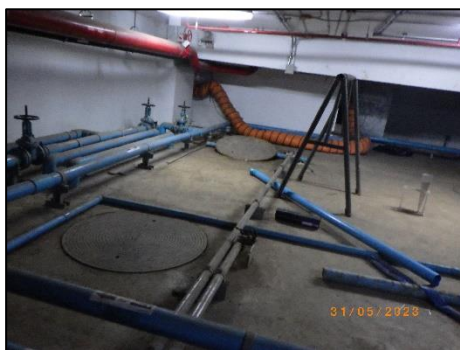
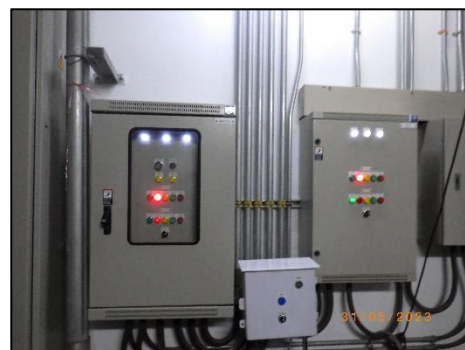
รูปที่ 2-6 ระบบบำบัดน้ำเสีย

3. คุณภาพน้ำ	- โครงการฯ ใช้ระบบบำบัดน้ำเสียแบบตะกอนเร่ง (Activated sludge) ซึ่งออกแบบมาให้รับปริมาณน้ำเสียได้ 400 ลบ.ม./วัน โดยประสิทธิภาพของระบบเท่ากับร้อยละ 92.3 บำบัดน้ำเสียจนได้มาตรฐานน้ำทิ้งอาคารประเภท ก และจะมีค่า BOD ในน้ำทิ้งไม่เกิน 20 มก./ล	- ทางโครงการได้จัดให้มีการตรวจสอบคุณภาพน้ำทั้งก่อนและหลังออกจากระบบบำบัดน้ำเสียในเดือนมกราคม กุมภาพันธ์ และมีนาคม พ.ศ. 2566 จำนวน 2 สถานี ได้แก่ บ่อปรับสภาพน้ำ และ บ่อน้ำใส ผลการวิเคราะห์พบว่าดัชนี ส่วนใหญ่มีค่าอยู่ในมาตรฐานกำหนด ยกเว้น บีโอดี สารแขวนลอย ชัลโฟด และทีเคอิน บริเวณบ่อน้ำใสมีค่าไม่อยู่ในมาตรฐานกำหนด	-	ภาคผนวก ฉ รูปที่ 2-6

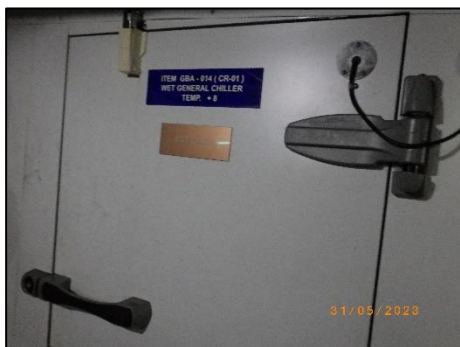
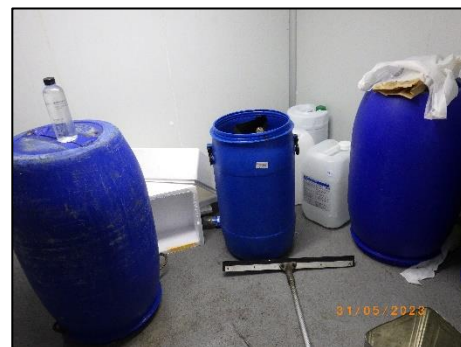
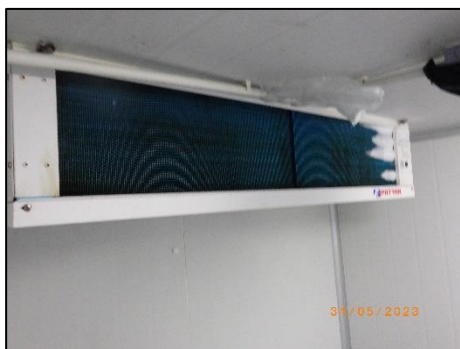
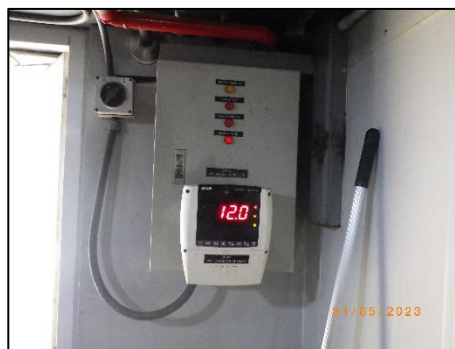
รูปที่ 2-7 ห้องจัดเก็บมูลฝอยเปียก

- จัดให้มีการปรับอากาศภายในห้องพักมูลฝอยที่อุณหภูมิ 15-16 องศาเซลเซียส เพื่อควบคุมการเจริญเติบโตของจุลินทรีย์และลดอัตราการเน่าเสีย	- ทางโครงการได้จัดให้มีเครื่องปรับอากาศภายในห้องพักขยะมูลฝอยเปียกเพื่อควบคุมอุณหภูมิอยู่เสมอ	-	รูปที่ 2-7

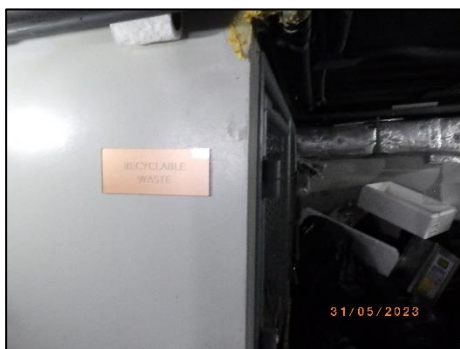
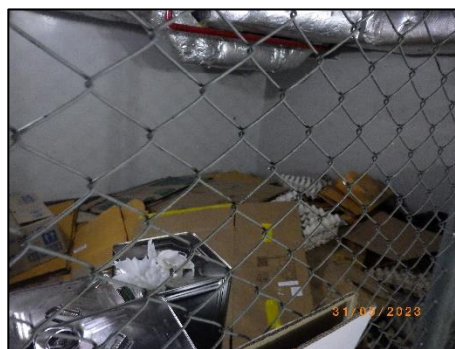
รูปที่ 2-8 ห้องจัดเก็บขยะรีไซเคิล

- จัดทำป้ายติดภายในห้องพักมูลฝอย เพื่อแบ่งพื้นที่วางมูลฝอยแต่ละประเภทให้ชัดเจน เพื่อป้องกันการปะปนกัน	- ทางโครงการได้จัดทำป้ายติดภายในห้องพักมูลฝอย เพื่อแบ่งพื้นที่วางมูลฝอยแต่ละประเภทให้ชัดเจน	-	รูปที่ 2-7 รูปที่ 2-8

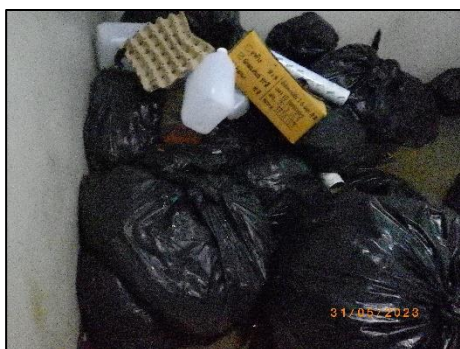
รูปที่ 2-9 ห้องจัดเก็บมูลฝอยแห้ง

4. การจัดการขยะมูลฝอย (ต่อ)	- ก่อนรวบรวมมูลฝอยจากจุดต่างๆของโครงการ ไปยังห้องพักมูลฝอยรวมจะมัดปากถุงให้แน่นเพื่อป้องกันมูลฝอยกระจายและสะดวกต่อการขนย้าย	- ทางโครงการได้กำชับพนักงานให้ทำการมัดปากถุงให้แน่นเพื่อป้องกันมูลฝอยกระจายและสะดวกต่อการขนย้ายทุกครั้ง	-	รูปที่ 2-9

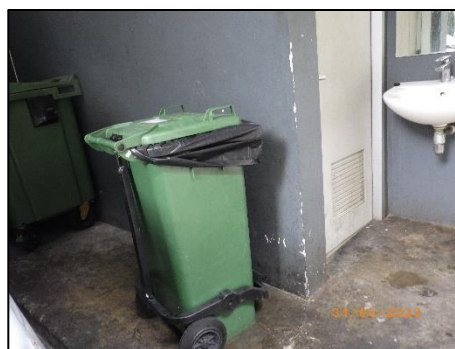
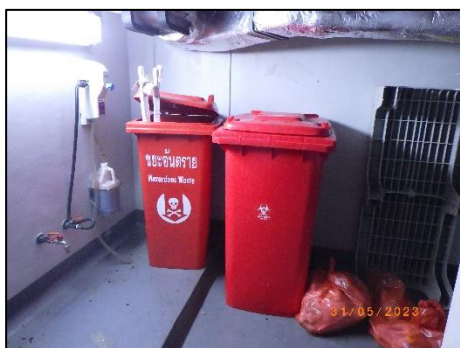
รูปที่ 2-10 ห้องจัดเก็บขยะอันตราย

4. การจัดการขยะมูลฝอย	- จัดให้มีพนักงานทำความสะอาด เพื่อทำหน้าที่ในการรวบรวมมูลฝอยตามจุดต่างๆในอาคารและบริเวณต่างๆในโครงการ โดยรวบรวมมูลฝอยเปียกและแห้ง ใส่ถุงดำแล้วมัดปากถุงให้แน่น โดยติดฉลากบอกประเภทมูลฝอยในถุง ส่วนมูลฝอยอันตรายจะรวบรวมใส่ถุงสีส้ม ซึ่งมีตัวอักษร “ขยะอันตราย” แล้วนำไปรวมไว้ยังที่พักรวมมูลฝอยรวม ขนาดความจุ 75 ลบ.ม. ซึ่งตั้งอยู่บริเวณชั้นล่าง ใกล้กับที่จอดรถภายในโครงการ เพื่อรอให้รถเก็บขนมูลฝอยของสำนักงานเขตวัฒนามารับไปกำจัดต่อไป	- ทางโครงการได้จัดเตรียมเจ้าหน้าที่ทำความสะอาด เพื่อทำหน้าที่ในการรวบรวมมูลฝอยตามจุดต่างๆ โดยเน้นย้ำให้มีการคัดแยกขยะตามประเภทบรรจุใส่ถุงดำในปริมาณ 3 ใน 4 ของถุง และทำการมัดปากถุงให้แน่นทุกครั้ง	-	รูปที่ 2-7 รูปที่ 2-9 รูปที่ 2-10

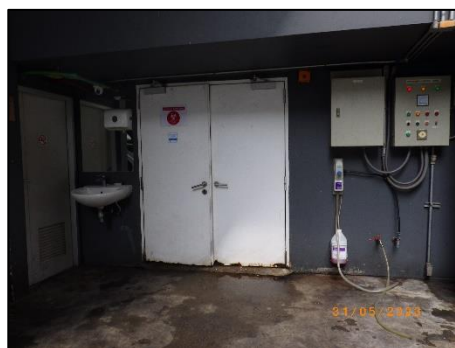
รูปที่ 2-11 ประตูเปิด-ปิดห้องพักมูลฝอย

- ห้องพักมูลฝอยรวมจะมีประตูเปิดปิดมิดชิด เพื่อป้องกันกลิ่นเหม็นรบกวนผู้มาใช้บริการและชุมชนบริเวณใกล้เคียง โดยจะเปิด-ปิดประตูเฉพาะช่วงที่มีการเก็บขนมูลฝอยเท่านั้น	- ทางโครงการได้จัดให้ห้องพักมูลฝอยรวมจะมีประตูเปิดปิดอย่างมิดชิด	-	รูปที่ 2-11

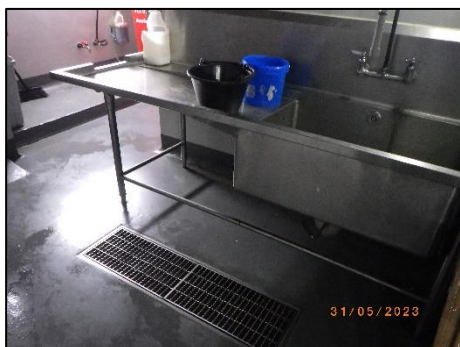
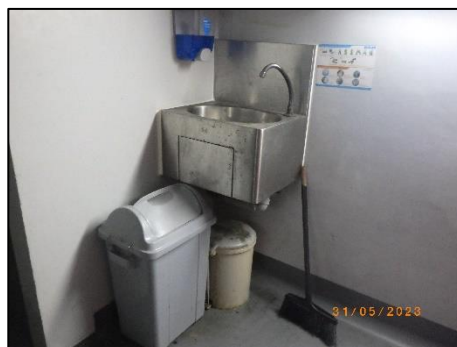
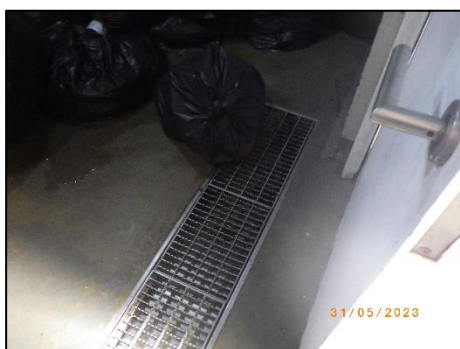
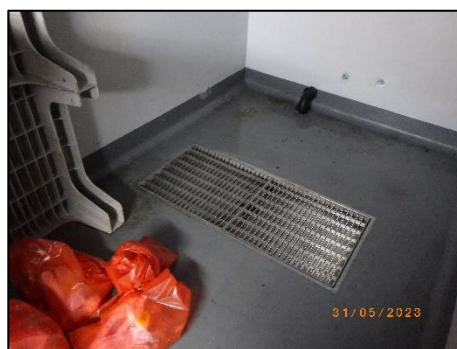
รูปที่ 2-12 จุดล้างทำความสะอาดและรางระบายน้ำภายในห้องจัดเก็บขยะ

- จัดให้มีการทำความสะอาดห้องพักมูลฝอยรวมอย่างสม่ำเสมอ เพื่อป้องกันการเพาะตัวของเชื้อโรค	- ทางโครงการได้จัดให้มีการทำความสะอาดห้องพักมูลฝอยรวมอย่างสม่ำเสมอ	-	รูปที่ 2-12

- บริเวณพื้นห้องมูลฝอยจะติดตั้งท่อรวบรวมน้ำล้างขยะมูลฝอย โดยจะเชื่อมต่อไปยังระบบบำบัดน้ำเสียของโครงการ	- ทางโครงการได้จัดให้บริเวณพื้นห้องมูลฝอยจะติดตั้งท่อรวบรวมน้ำล้างขยะมูลฝอย โดยจะเชื่อมต่อไปยังระบบบำบัดน้ำเสียของโครงการ	-	รูปที่ 2-12

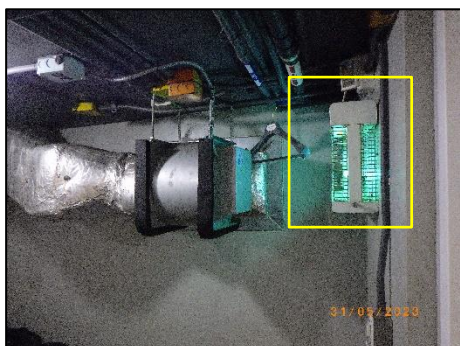
รูปที่ 2-13 เครื่องดักแมลง

- ที่ทางเข้า-ออก ห้องพักมูลฝอยจะมีม่านพลาสติกเพื่อป้องกันแมลง	- ทางโครงการได้จัดให้ทางเข้า-ออก ห้องพักมูลฝอยมีเครื่องดักแมลง ทดแทนม่านป้องกันแมลง	-	รูปที่ 2-13

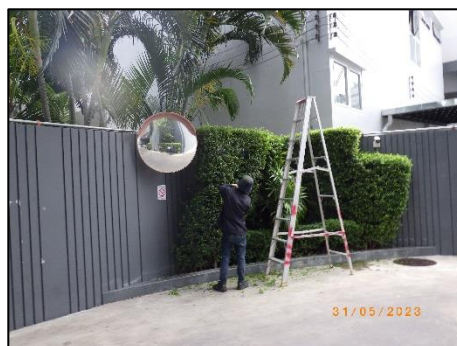
รูปที่ 2-14 พนักงานทำความสะอาด

- จัดให้มีแม่บ้านคอยดูแลรักษาความสะอาดบริเวณต่างๆ เช่น ทางเดินภายในอาคาร ห้องพักมูลฝอยรวม	- ทางโครงการได้จัดให้แม่บ้านคอยดูแลรักษาความสะอาดบริเวณต่างๆ เช่น ทางเดินภายในอาคาร ห้องพักมูลฝอยรวม	-	รูปที่ 2-14

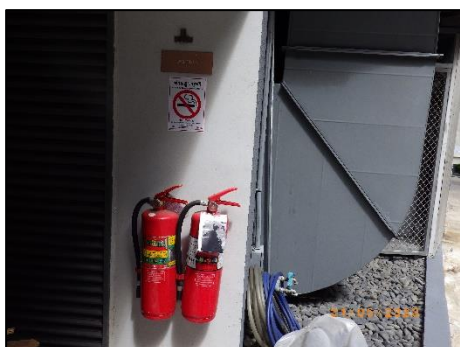
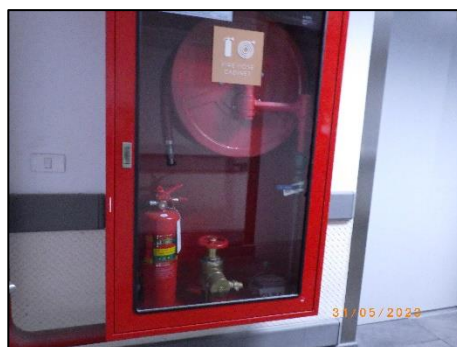
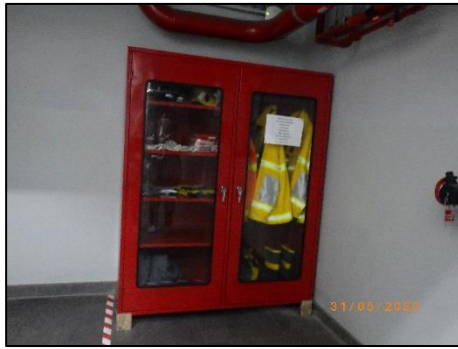
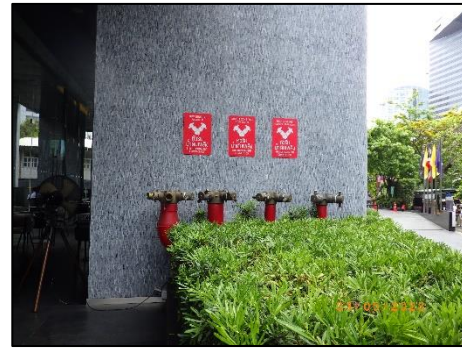
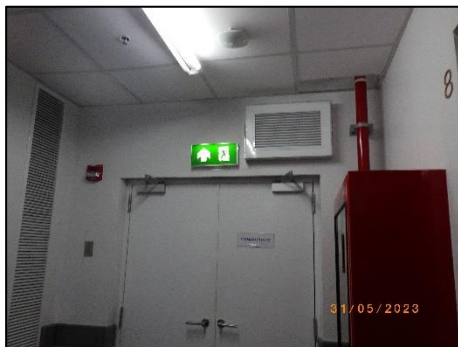
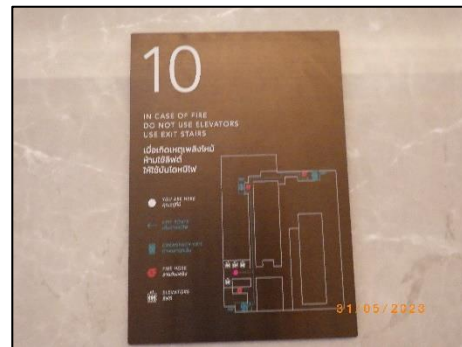
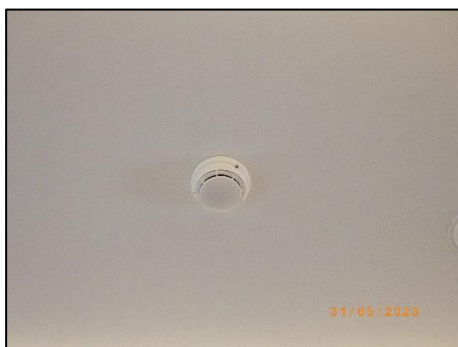
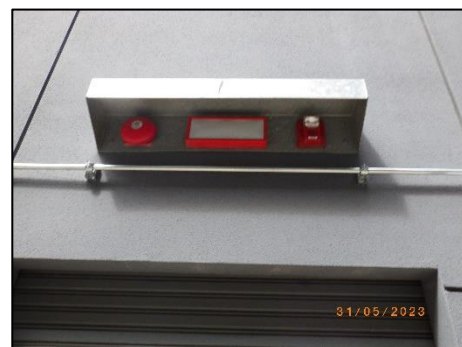
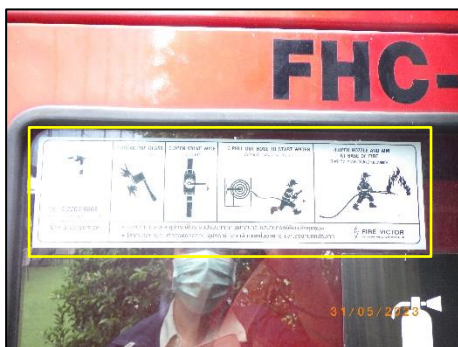
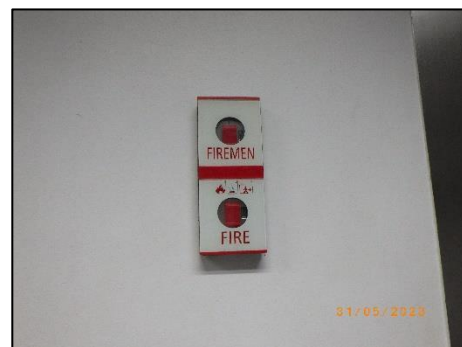
รูปที่ 2-15 ระบบป้องกันอัคคีภัย

- รมรงศ์ให้พนักงานและผู้มาใช้บริการใช้ไฟฟ้าอย่างประหยัด	- ทางโครงการมีการรณรงค์ให้พนักงานและผู้มาใช้บริการใช้ไฟฟ้าอย่างประหยัด	-	-
6. การป้องกันอัคคีภัย	- จัดให้มีระบบป้องกันและเตือนอัคคีภัย ให้เป็นไปตามที่เสนอในรายละเอียดโครงการ และกฎหมายที่เกี่ยวข้อง	- ทางโครงการได้จัดให้มีอุปกรณ์ป้องกันและเตือนอัคคีภัยพร้อมตรวจสอบให้อยู่ในสภาพพร้อมใช้งานเป็นประจำ	-	รูปที่ 2-15

- จัดทำป้ายแสดงเส้นทางหนีไฟเพื่อไปยังจุดรวมคนเบื้องต้น และพื้นที่หนีไฟทางอากาศบริเวณประตูภายในห้องพัก และบริเวณทางเดินที่มองเห็นได้ชัดเจน	- ทางโครงการจัดทำป้ายแสดงเส้นทางหนีไฟเพื่อไปยังจุดรวมคนเบื้องต้น และพื้นที่หนีไฟทางอากาศบริเวณประตูภายในห้องพัก และบริเวณทางเดินที่มองเห็นได้ชัดเจน	-	รูปที่ 2-15

- ระบบเตือนภัยของโครงการจะใช้วิธีส่งสัญญาณผ่านกระดิ่งไฟฟ้า โดยสามารถแยกส่งสัญญาณไปในแต่ละพื้นที่ที่ต้องการอพยพ เพื่อทยอยอพยพคนออกจากพื้นที่โครงการ	- ทางโครงการระบบเตือนภัยของโครงการจะใช้วิธีส่งสัญญาณผ่านกระดิ่งไฟฟ้า โดยสามารถแยกส่งสัญญาณไปในแต่ละพื้นที่ที่ต้องการอพยพ เพื่อทยอยอพยพคนออกจากพื้นที่โครงการ	-	รูปที่ 2-15

6. การป้องกันอัคคีภัย (ต่อ)	- จัดให้มีการตรวจสอบระบบป้องกันและเตือนอัคคีภัยให้สามารถใช้งานได้อยู่เสมอ หากพบว่ามี การเสียหายหรือใช้การไม่ได้ให้รีบดำเนินการแก้ไข	- ทางโครงการจัดให้มีการตรวจสอบระบบป้องกันและเตือนอัคคีภัยให้สามารถใช้งานได้อยู่เสมอ หากพบว่ามี การเสียหายหรือใช้การไม่ได้ให้รีบดำเนินการแก้ไข	-	รูปที่ 2-15

- ติดป้ายแนะนำการใช้อุปกรณ์แต่ละตัวไว้บริเวณที่อุปกรณ์ติดตั้งอยู่ เพื่อให้พนักงานและผู้มาใช้บริการที่อยู่ใกล้ที่เกิดเหตุสามารถใช้ได้ทันที	- ทางโครงการติดป้ายแนะนำการใช้อุปกรณ์แต่ละตัวไว้บริเวณที่อุปกรณ์ติดตั้งอยู่ เพื่อให้พนักงานและผู้มาใช้บริการที่อยู่ใกล้ที่เกิดเหตุสามารถใช้ได้ทันที	-	รูปที่ 2-15

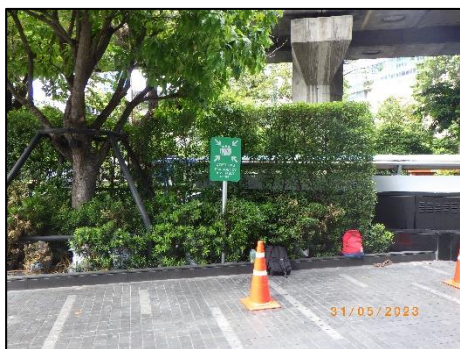
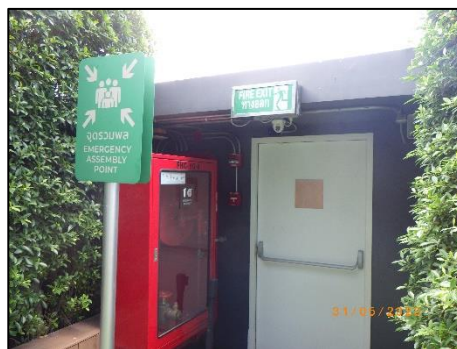
รูปที่ 2-16 จุดรวมพล

- จัดให้มีจุดรวมคนเบื้องต้นภายในโครงการ 2 จุดได้แก่ บริเวณพื้นที่โล่งชั้น 9 และชั้นล่าง	- ทางโครงการได้จัดให้มีจุดรวมคนเบื้องต้นภายในโครงการ 2 จุดได้แก่ บริเวณพื้นที่โล่งชั้น 9 และชั้นล่าง	-	รูปที่ 2-16

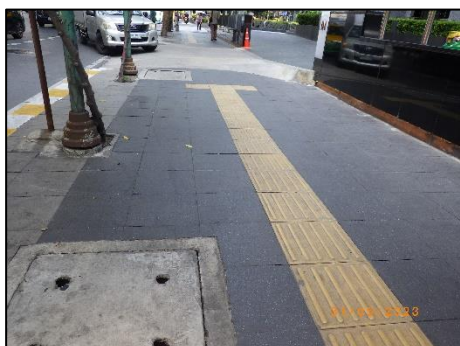
รูปที่ 2-18 ทางเดินเท้าไป BTS สถานีโศก

- ประสานกับหน่วยราชการที่รับผิดชอบในการปรับปรุงทางเดินเท้าระยะทางระหว่างรถไฟฟ้า BTS อโศกมายังโรงแรมให้ได้มาตรฐาน	- ทางโครงการมีการประสานกับหน่วยราชการที่รับผิดชอบในการปรับปรุงทางเดินเท้า ระยะทางระหว่างรถไฟฟ้า BTS อโศกมายังโรงแรมให้ได้มาตรฐาน	-	รูปที่ 2-18

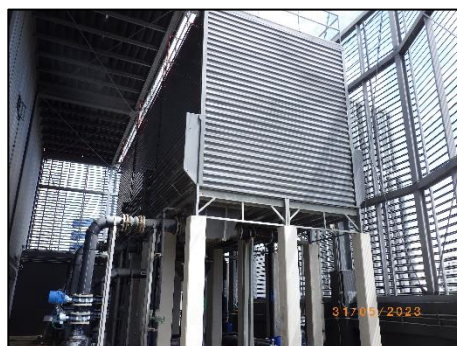
รูปที่ 2-19 หอผึ่งเย็น

- ปฏิบัติตามมาตรการในการใช้งาน และดูแลรักษาหอผึ่งเย็น ตามข้อกำหนดในประกาศกรมอนามัย เพื่อป้องกันการแพร่กระจายของเชื้อลีสี่เอนเสลา	- ทางโครงการจัดให้มีการตรวจสอบคุณภาพน้ำก่อนและหลังออกจากหอผึ่งเย็น ทุกๆ 6 เดือน ตลอดระยะเวลาดำเนินการ ในเดือนมิถุนายน พ.ศ. 2566 ผลการติดตามตรวจสอบพบว่าคุณภาพน้ำหลังจากออกจากหอผึ่งเย็นมีค่าอยู่ในมาตรฐานกำหนด	-	ภาคผนวก ฉ รูปที่ 2-19
