ภาพแสดงผลการปฏิบัติตามมาตรการป้องกันและแก้ไขผลกระทบสิ่งแวดล้อม
และมาตรการติดตามตรวจสอบผลกระทบสิ่งแวดล้อม

โครงการ โรงแรมบางพระ รีสอร์ท

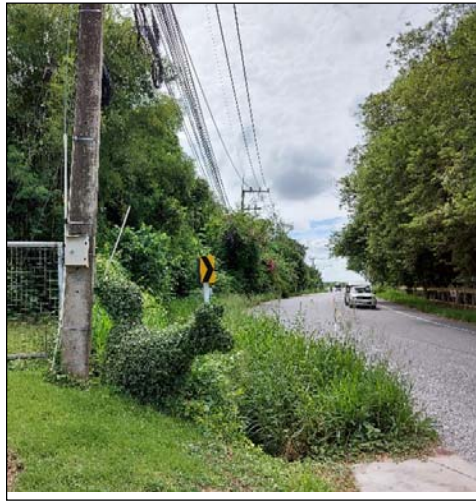
รูปที่ 1.1(1) จัดทำรั้วโดยรอบพื้นที่โครงการ

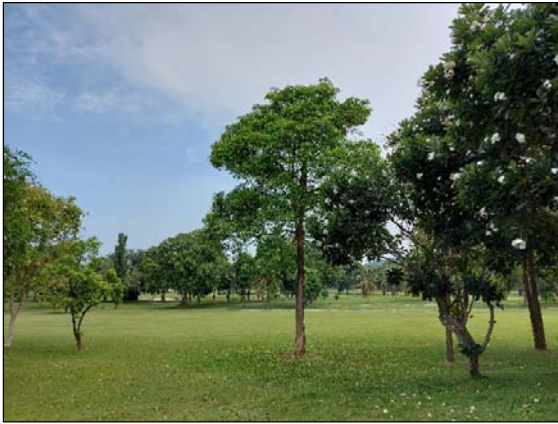
รูปที่ 1.1(2) จัดให้มีพื้นที่สีเขียว มีการปลูก
ต้นไม้และหญ้าคลุมดินในบริเวณพื้นที่ว่าง

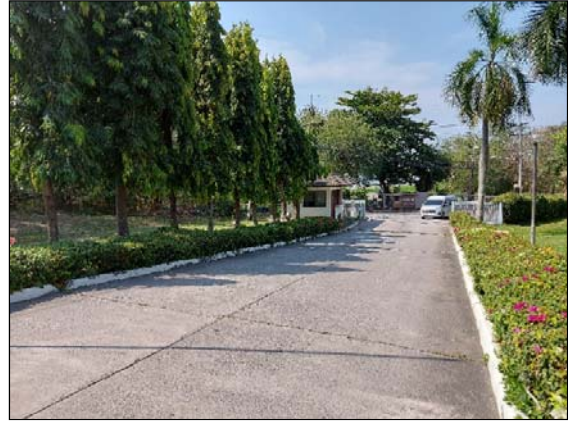
รูปที่ 1.2 (1) ถนนในโครงการอยู่ในสภาพดีและสะอาด

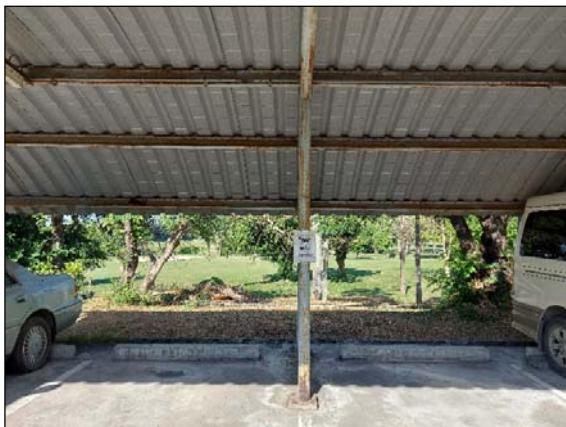
รูป 1.2 (2) ติดตั้งป้ายบริเวณลานจอดรถ
“โปรดดับเครื่องยนต์ขณะจอดรถ”

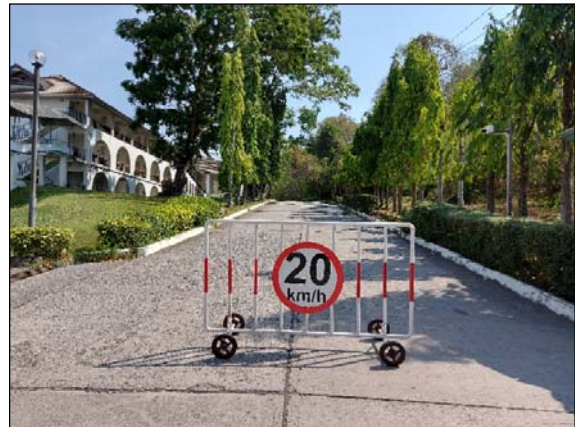
รูปที่ 1.4(1) มีการติดป้ายจำกัดความเร็ว

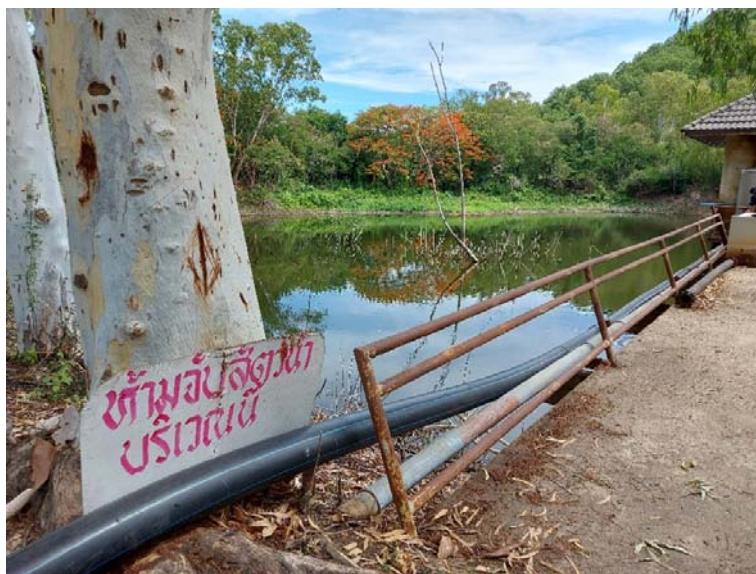
รูปที่ 1.6 (1) บ่อรับน้ำที่ 3 เพื่อนำมาใช้รดน้ำต้นไม้และสนามหญ้า

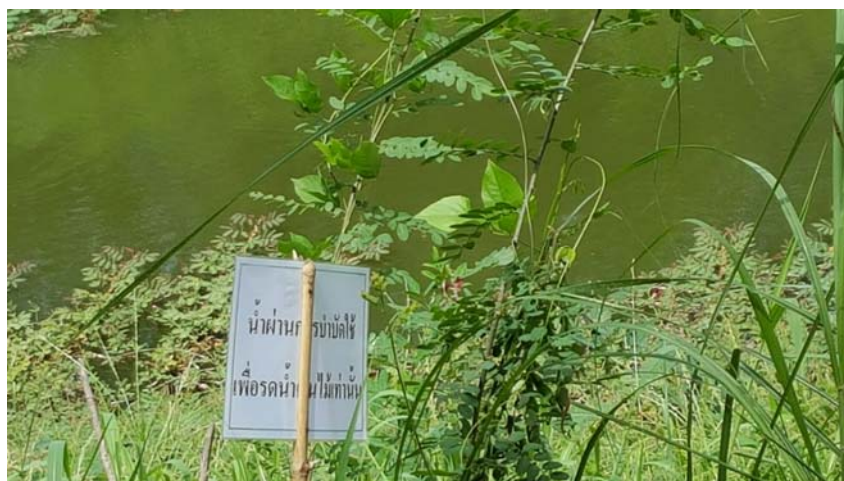
รูปที่ 1.6 (2) บ่อรับน้ำที่ 20 เพื่อนำมาใช้รดน้ำต้นไม้และสนามหญ้า และป้าย ห้ามจับสัตว์น้ำ

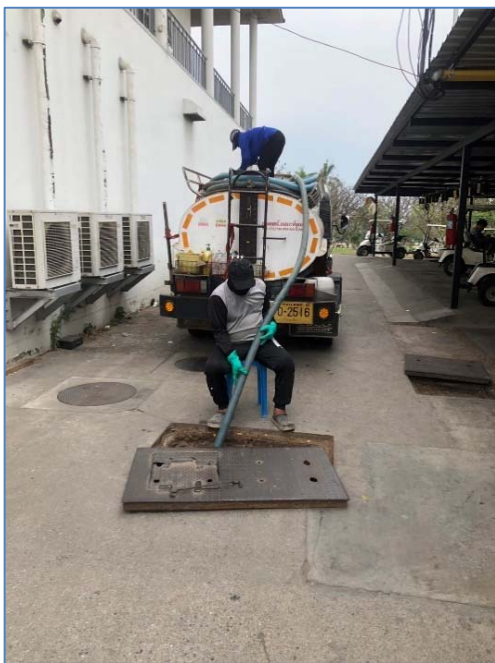
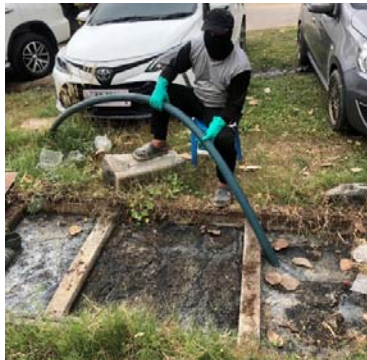
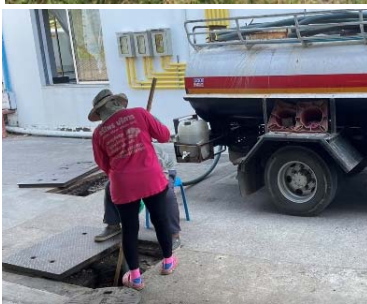
รูปที่ 1.6 (3) การสูบล้างตะกอนออกจากระบบบำบัดไปกำจัด

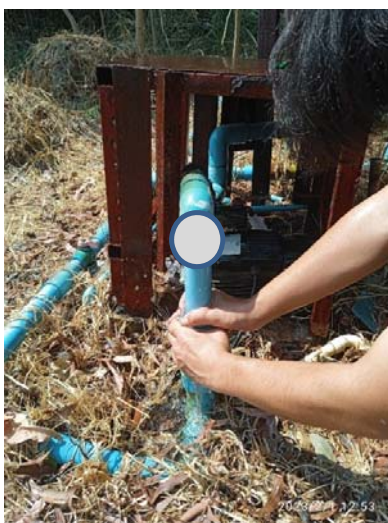
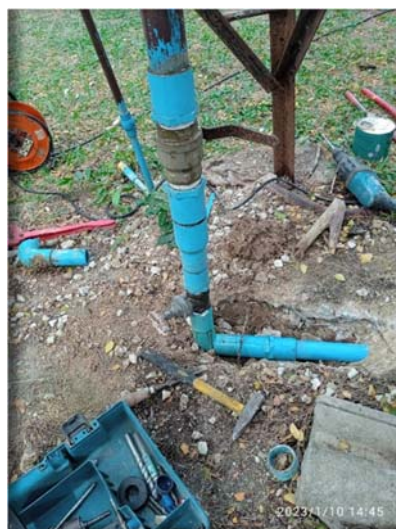
รูปที่ 2.1 ตรวจสอบรอยแตก/ชำรุดของระบบจ่ายน้ำ และระบบเส้นท่อประปาให้อยู่ในสภาพดีอยู่เสมอ

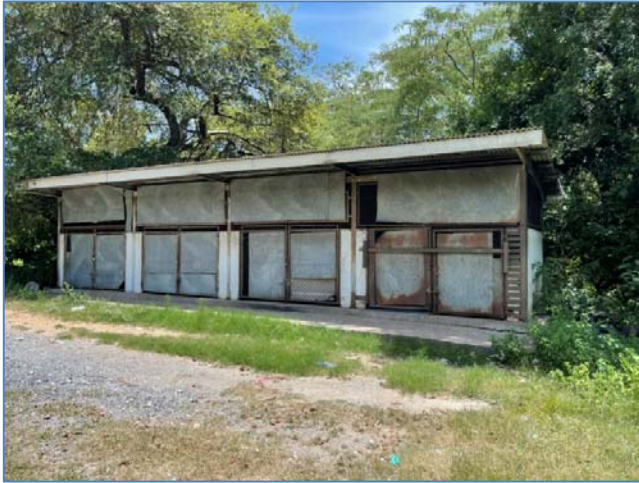
รูปที่ 2.3(1) จัดให้มีโรงพักขยะแยกประเภท

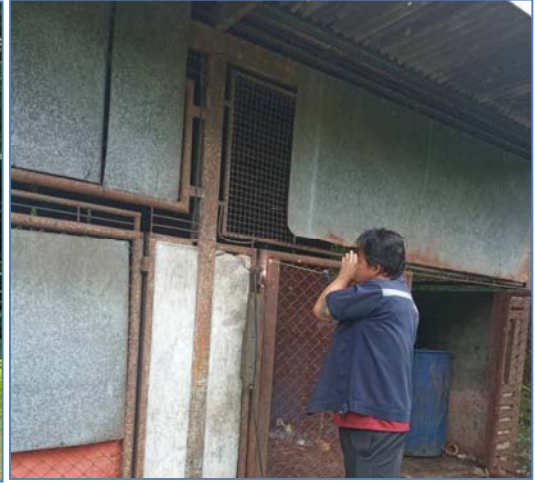
รูปที่ 2.3(2) จัดให้มีโรงพักขยะแยกประเภท

รวมขยะภายในมีถังขยะปิดมิดชิด ขนาด 240 ลิตร
ตั้งไว้ภายในเพื่อป้องกันการรั่วไหล

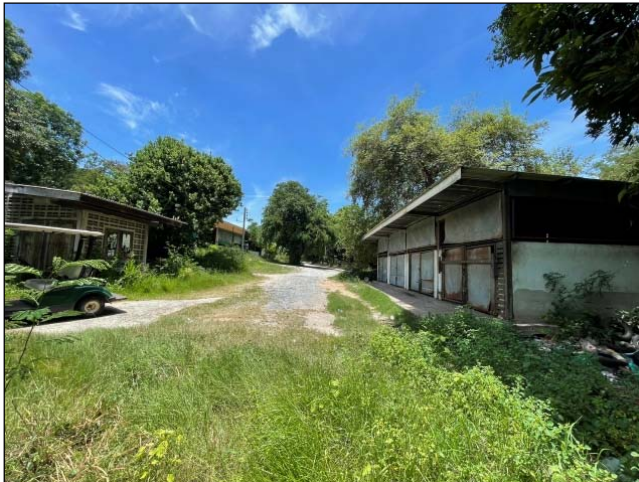
รูปที่ 2.3(3) มีการทำความสะอาดพื้นห้องพัก
ขยะเปียก ภายหลังเก็บขนขยะมูลฝอย

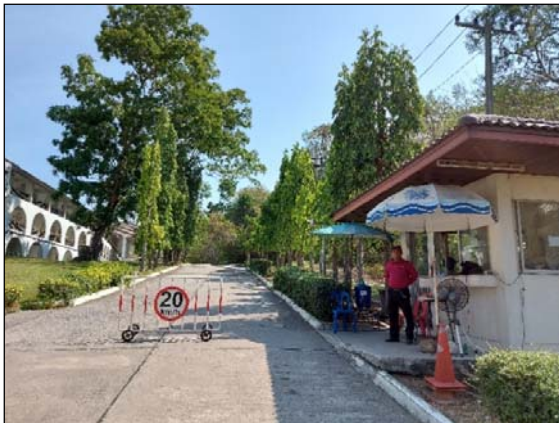
รูปที่ 3.1(1) เจ้าหน้าที่รักษาความปลอดภัย
ดูแลทางเข้า-ออก ด้านหน้าโครงการ

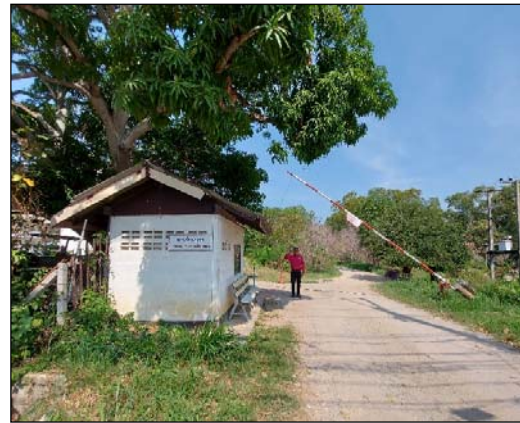
รูปที่ 3.1(2) เจ้าหน้าที่รักษาความปลอดภัย
ดูแลทางเข้า-ออก หลังโครงการ
(บริเวณบ้านพักคนงาน)

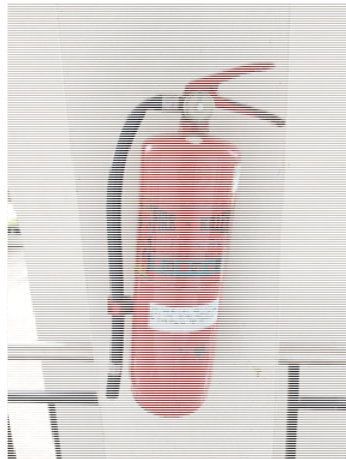
รูปที่ 3.2(3) จัดให้มีถังดับเพลิงชนิดมือถือ
ชนิด Dry Chemical ขนาด 10 ปอนด์

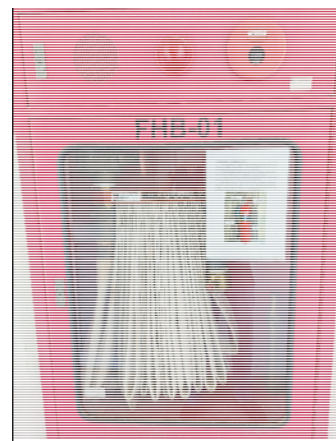
รูปที่ 3.2(4) ตู้สายฉีดน้ำดับเพลิง (Fire Hose
Cabinet) ติดตั้งไว้ในอาคาร

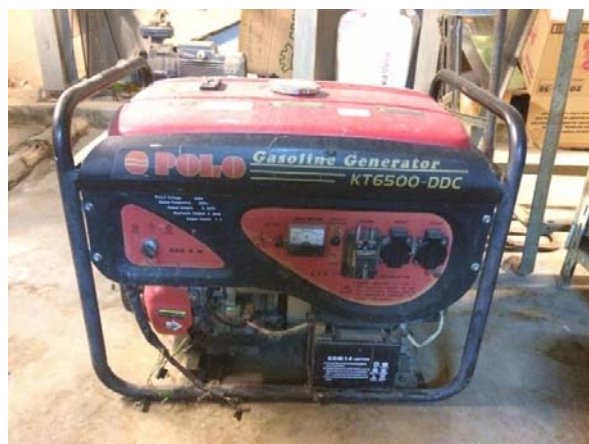
รูปที่ 3.2(5) เครื่องปั่นไฟขนาด 5KW

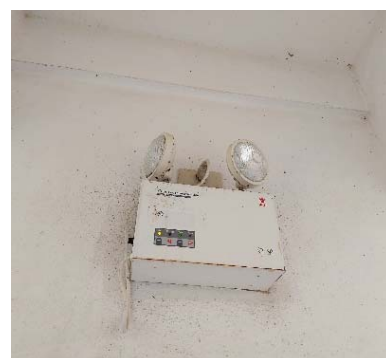
รูปที่ 3.2(6) ตรวจสอบชุดไฟฉุกเฉิน

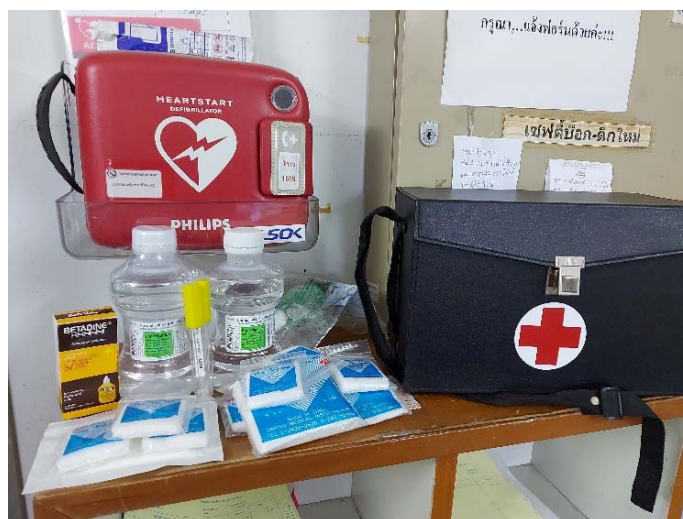
รูปที่ 3.3(1) มีเครื่องมือ/อุปกรณ์ใช้ในการ
ปฐมพยาบาลเบื้องต้น

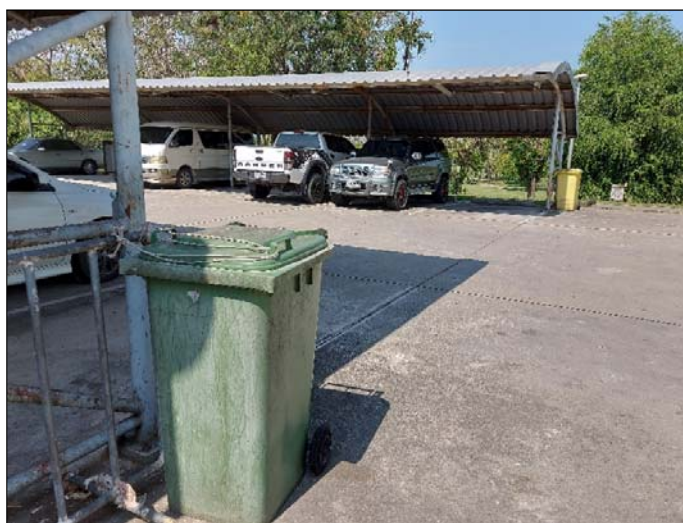
รูปที่ 3.3(2) จัดให้มีภาชนะรองรับขยะ ที่มีฝาปิด
มิดชิด ตามจุดต่างๆ ของโครงการ

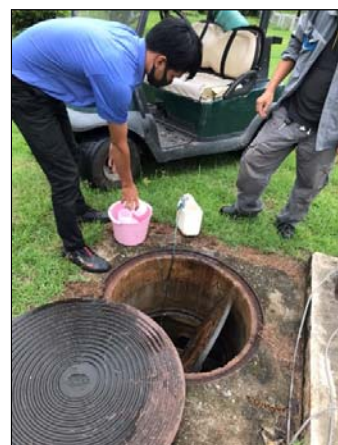
รูปที่ 3.3(3) มีการฆ่าเชื้อโรคด้วยคลอรีน
ก่อนปล่อยสู่แหล่งรองรับน้ำทิ้ง

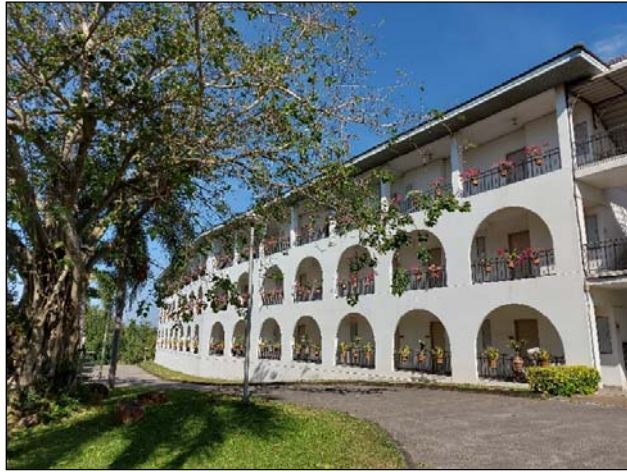
รูปที่ 3.4(1) ทัดเนียภาพและสุนทรียภาพ ถนนใน
โครงการอยู่ในสภาพดี และสะอาดอยู่เสมอ

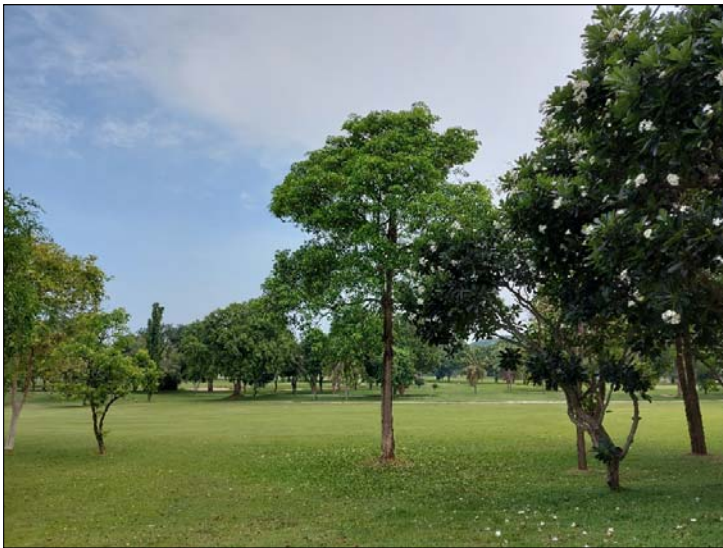
รูปที่ 3.4(2) ทัดเนียภาพและสุนทรียภาพ การจัด
และตกแต่งพื้นที่สีเขียว

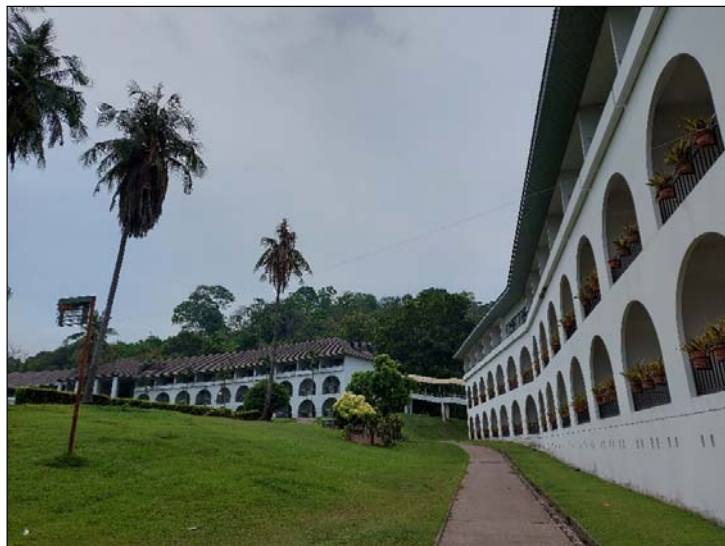
รูปที่ 3. 4(3) ทัดเนียภาพและสุนทรียภาพ อาคารของ
โครงการฯ ได้มีการออกแบบตาม สภาพภูมิประเทศ
