# รายงานผลการปฏิบัติตามมาตรการป้องกันและแก้ไข ผลกระทบสิ่งแวดล้อมและมาตรการติดตามตรวจสอบ ผลกระทบสิ่งแวดล้อม

ช่วงดำเนินการระหว่างเดือน มกราคม – มิถุนายน 2566

## โครงการ โรงแรมบางพระรีสอร์ท

บริษัทที่ปรึกษาผู้จัดทำรายงาน : บริษัท กรีน มอนิเตอร์ เซอร์วิส จำกัด

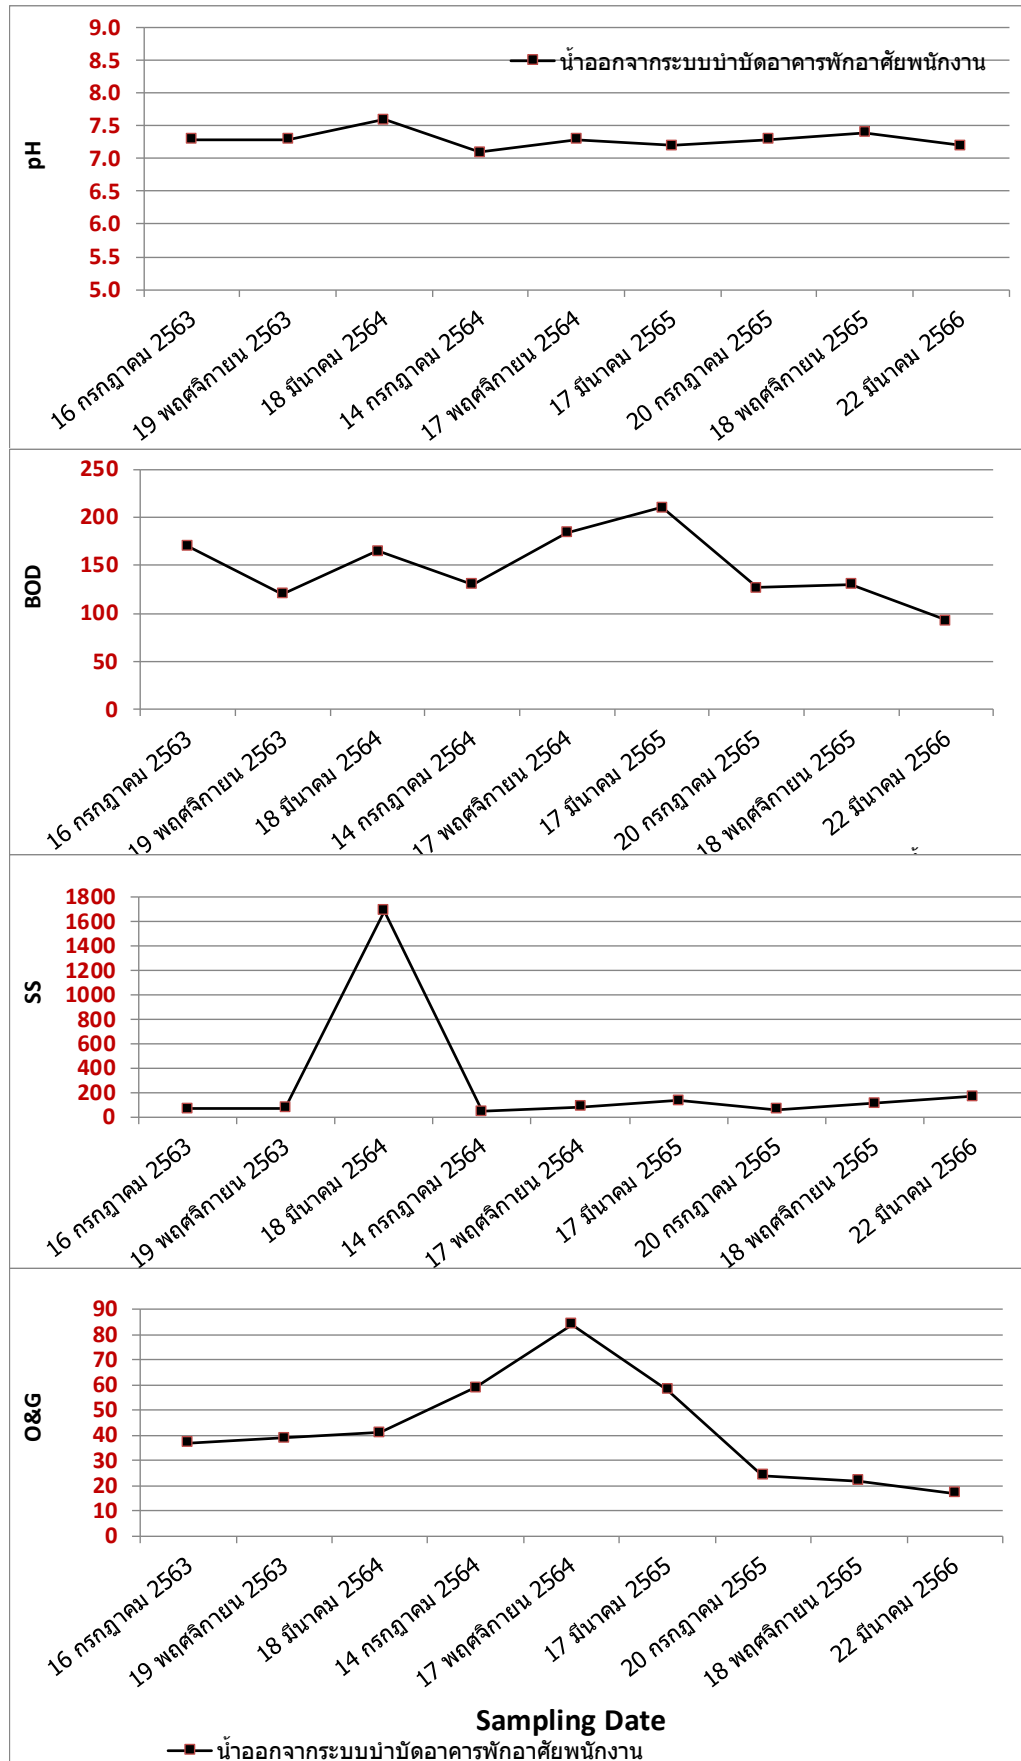
คุณภาพน้ำที่ออกจากระบบบำบัดน้ำเสีย อาคารพักอาศัยพนักงาน มีค่า BOD และ SS สูงกว่าเกณฑ์มาตรฐานกำหนด บรรเทาปัญหาโดยดูดกากตะกอนสะสมไปกำจัด และลอกท่อน้ำทิ้ง น้ำทิ้งส่วนนี้ระบายลงบ่อพักน้ำที่ 3 ซึ่งไม่ได้ระบายออกนอกโครงการ และเป็นการบำบัดแบบบ่อฟุ้ง สัดส่วนของปริมาณน้ำเสียไม่มากเมื่อเทียบกับปริมาตรรวมของบ่อพักน้ำ คุณภาพน้ำในบ่อจึงอยู่ในเกณฑ์มาตรฐานน้ำผิวดินเพื่อการเกษตรกรรม

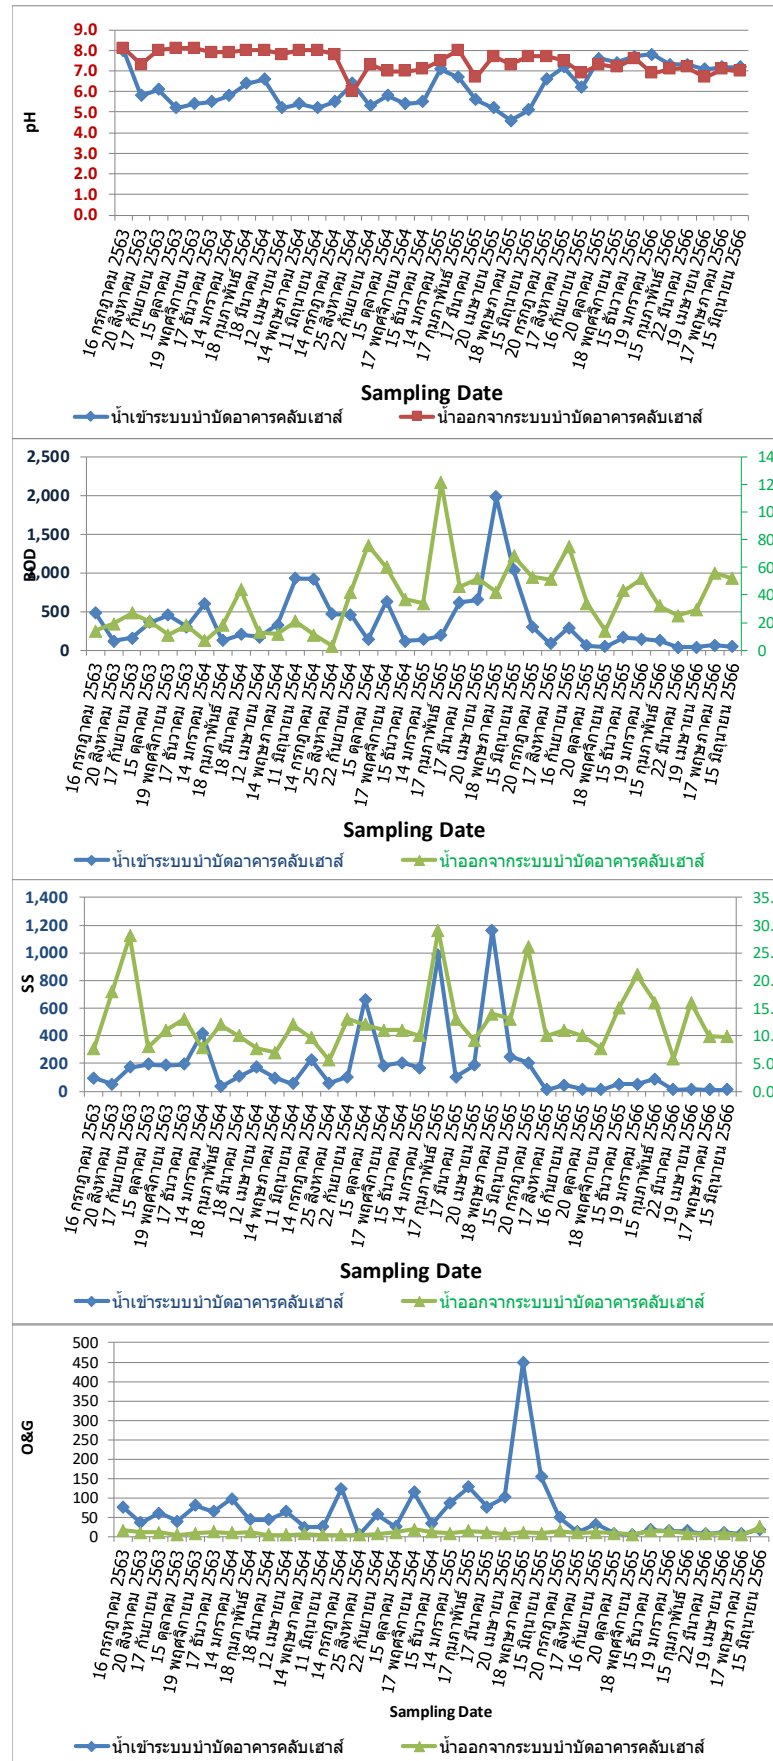
คุณภาพน้ำออกจากระบบบำบัดอาคารคลับเฮาส์ มีคุณภาพอยู่ในเกณฑ์มาตรฐานกำหนด

ประสิทธิภาพการบำบัด 65 % ยกเว้นค่า BOD สูงกว่าเกณฑ์มาตรฐานกำหนด เนื่องจากปัดฝุ่นอากาศเสียอยู่บ่อยๆ ทำให้จุลินทรีย์ที่ดีเหลืออยู่ไม่เพียงพอต่อการย่อยสลาย ซึ่งทางโครงการได้แก้ไข ให้ทำงานได้เป็นปกติ ซึ่งทำให้จุลินทรีย์ที่ดีเหลืออยู่ไม่เพียงพอต่อการย่อยสลายสารอินทรีย์

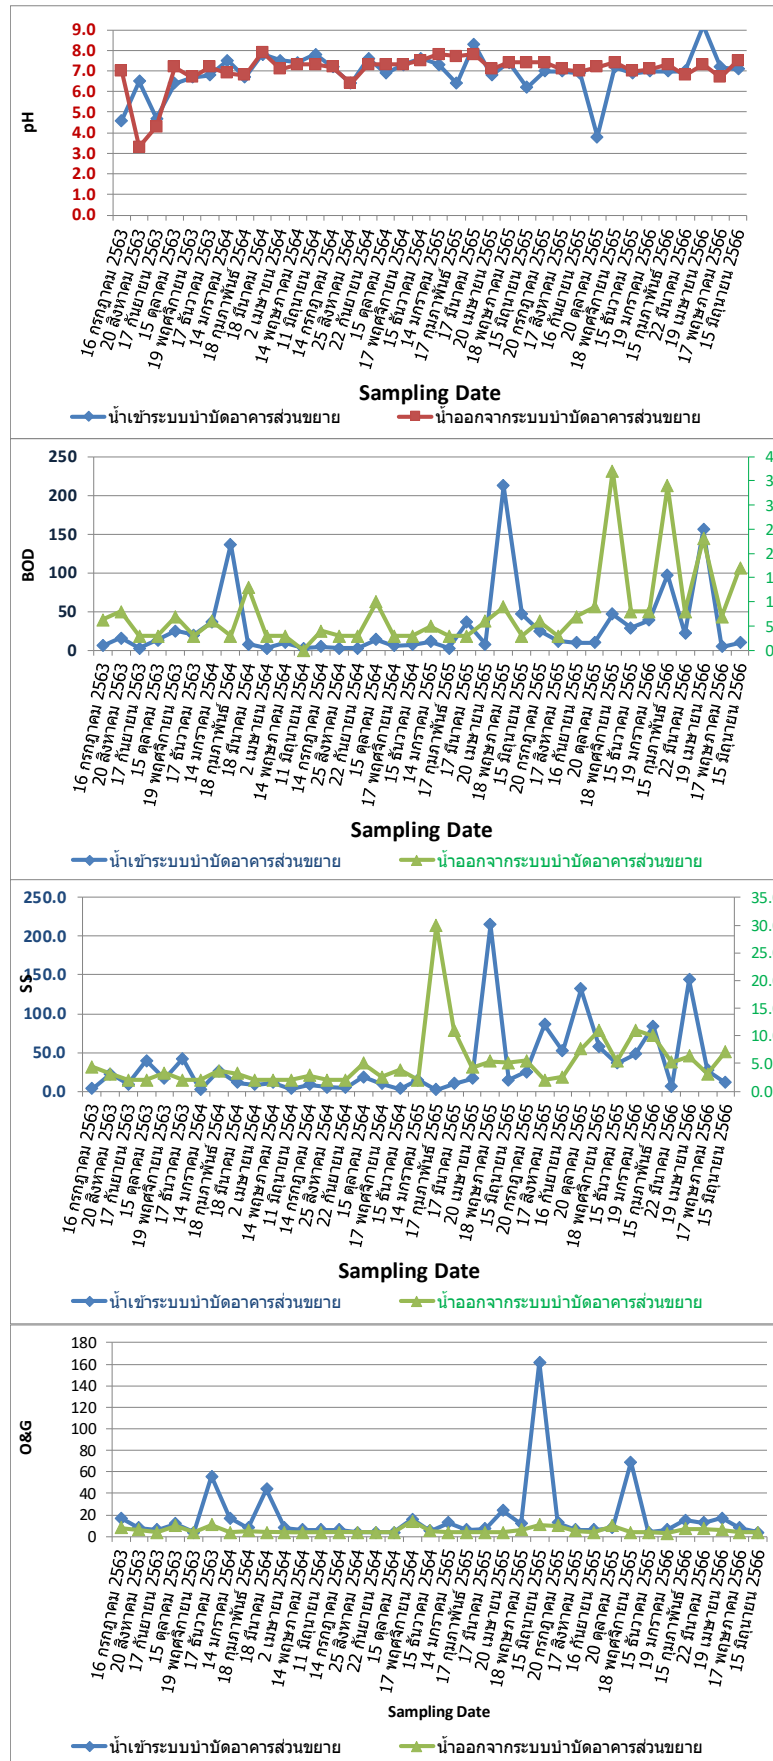
ส่วนคุณภาพน้ำออกจากระบบบำบัดอาคารส่วนขยาย อยู่ในเกณฑ์มาตรฐานกำหนด ยกเว้นค่า BOD สูงกว่ามาตรฐานกำหนดเล็กน้อยในเดือนกุมภาพันธ์ การบำบัดน้ำทิ้งมีประสิทธิภาพ ประมาณ 65-85 % แต่ยังมีปัญหาคูมปริมาณ Residual Chlorine ไม่สม่ำเสมอ

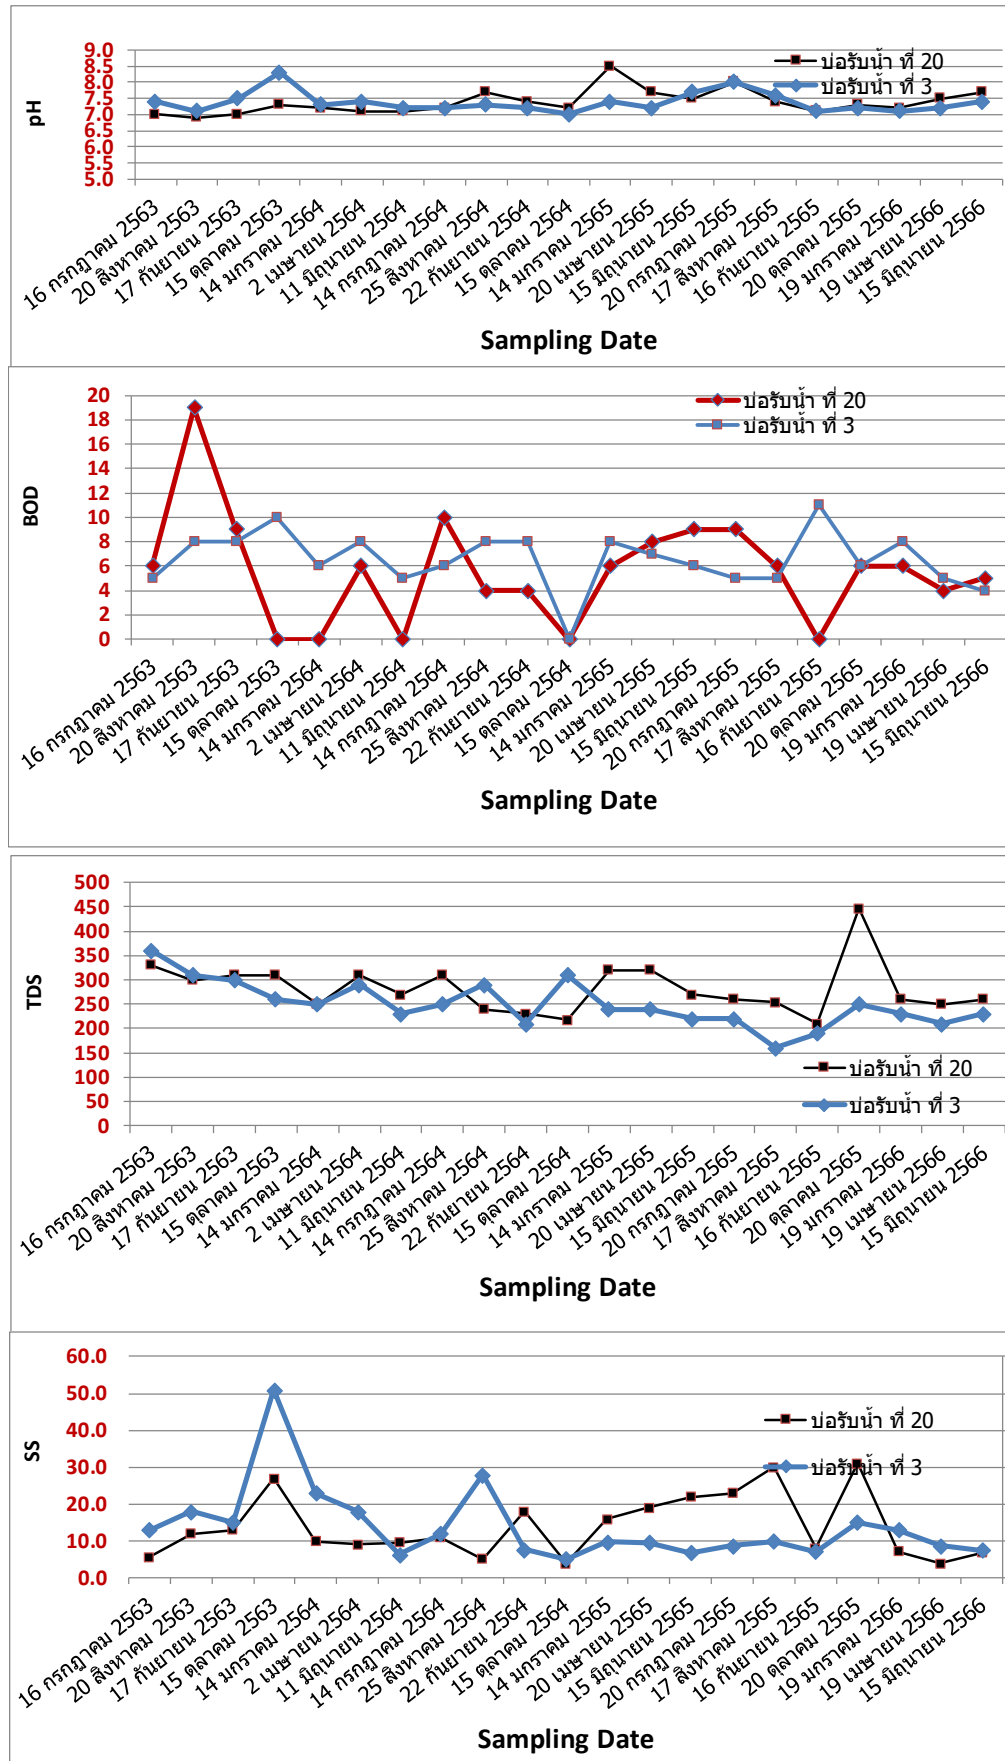
น้ำในบ่อรับที่ 3 และ 20 มีคุณภาพอยู่ในเกณฑ์มาตรฐานตามประกาศกระทรวงวิทยาศาสตร์ เทคโนโลยี และสิ่งแวดล้อม เรื่อง กำหนดมาตรฐานควบคุมการระบายน้ำทิ้งจากอาคารบางประเภทและบางขนาด ประกาศในราชกิจจานุเบกษา เล่ม 122 ตอนที่ 125 ง, 29 ธันวาคม 2548; (ประเภท ข) และปริมาณ Fecal Coliform Bacteria อยู่ในเกณฑ์มาตรฐานคุณภาพน้ำในแหล่งน้ำผิวดิน แหล่งน้ำประเภทที่ 3
