บทที่ 2

ผลการปฏิบัติตามมาตรการป้องกันและแก้ไขผลกระทบสิ่งแวดล้อม

ตารางที่ 2-1 ผลการปฏิบัติตามมาตรการป้องกันและแก้ไขผลกระทบสิ่งแวดล้อม โครงการโรงแรมเซ็นทรัลเวสต์ (ระยะดำเนินการ)

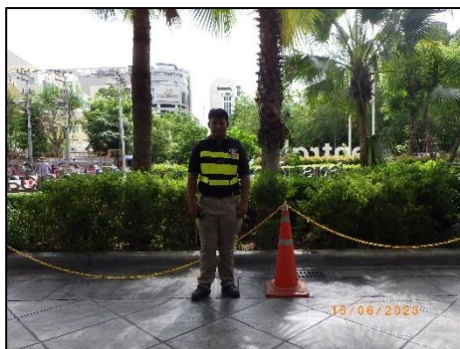
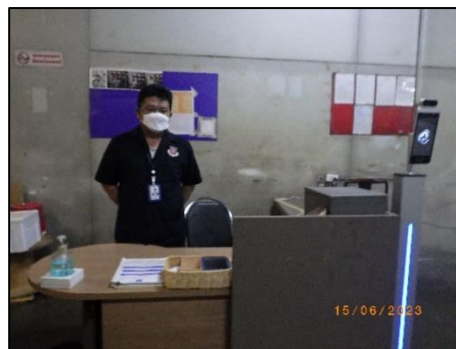
1) จำกัดความเร็วรถที่วิ่งภายในโครงการไม่ควรเกินกว่า 30 กิโลเมตรต่อชั่วโมง เพื่อลดผลกระทบด้านเสียงจากการจราจรที่ส่งต่อการปฏิบัติกิจกรรมทางศาสนาภายในวัดปทุมวนารามราชวรวิหาร	- โครงการฯ ดำเนินการจัดให้มีเจ้าหน้าที่อำนวยความสะดวกด้านการจราจร เพื่อลดผลกระทบด้านเสียงจากการจราจรที่ส่งต่อการปฏิบัติกิจกรรมทางศาสนาภายในวัดปทุมวนารามราชวรวิหาร	-	รูปที่ 2-1

3. การคมนาคมขนส่ง			
1) บริเวณประตูเข้า-ออกโครงการต้องจัดให้มียามรักษาการณ์ประจำอยู่ตลอดเวลา เพื่อคอยอำนวยความสะดวกให้กับรถเข้า-ออก ทั้งนี้เพื่อป้องกันอุบัติเหตุกับรถทางตรงบนถนนโครงข่าย และลดความล่าช้าในการเข้าออก	- โครงการฯ ดำเนินการจัดเตรียมเจ้าหน้าที่รักษาการณ์ประจำอยู่ตลอดเวลา เพื่อคอยอำนวยความสะดวกในการจราจรให้กับรถเข้า-ออก และเพื่อป้องกันอุบัติเหตุกับรถทางตรงบนถนนโครงข่าย และลดความล่าช้าในการเข้าออก	-	รูปที่ 2-1

รูปที่ 2-1 เจ้าหน้าที่อำนวยความสะดวกด้านการจราจรบริเวณทางเข้า-ออก โครงการ

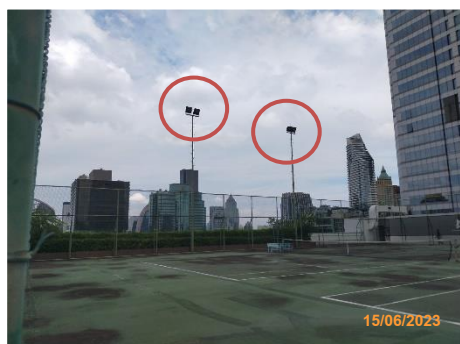
5) ติดตั้งตำแหน่งของสปอร์ตไลท์สนามเทนนิส ให้หันเข้าสู่ตัวโรงแรมเท่านั้น คือหันไปทางทิศเหนือและทิศตะวันออก	- โครงการฯ ดำเนินการติดตั้งตำแหน่งของสปอร์ตไลท์สนามเทนนิส ให้หันเข้าสู่ตัวโรงแรมเท่านั้น คือหันไปทางทิศเหนือและทิศตะวันออก	-	รูปที่ 2-2

รูปที่ 2-2 สปอร์ตไลท์บริเวณสนามเทนนิสติดตั้งหันเข้าสู่ตัวโรงแรม

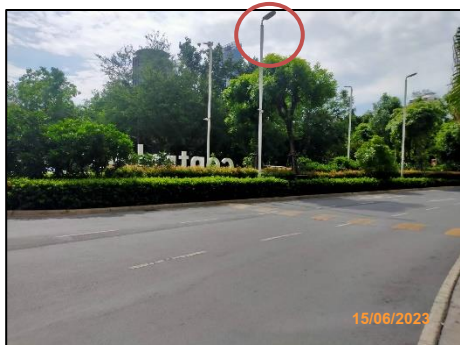
2) ติดตั้งไฟแสงสว่างบริเวณประตูเข้า-ออก และป้ายบอกทางเข้าโครงการเพื่อให้สังเกตเห็นได้อย่างชัดเจน	- โครงการฯ ดำเนินการติดตั้งไฟส่องสว่างบริเวณประตูเข้า-ออก และป้ายบอกทางเข้าโครงการฯ เพื่อให้สังเกตเห็นได้อย่างชัดเจน	-	รูปที่ 2-3 รูปที่ 2-4

รูปที่ 2-3 ไฟส่องสว่างทางเท้าบริเวณโครงการ

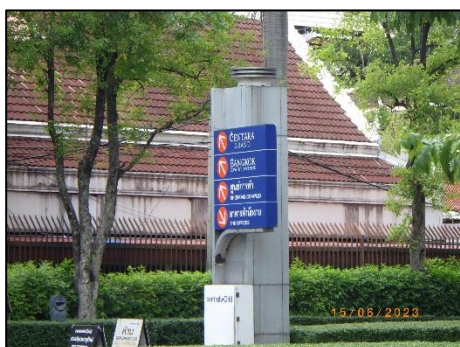
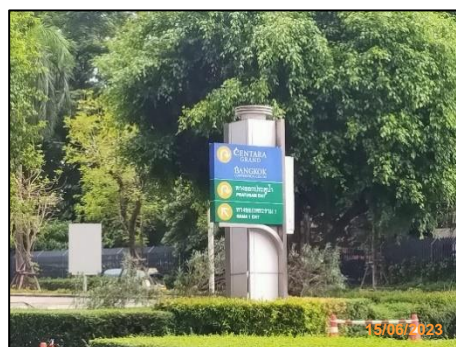
รูปที่ 2-4 ป้ายบอกทางบริเวณโครงการ

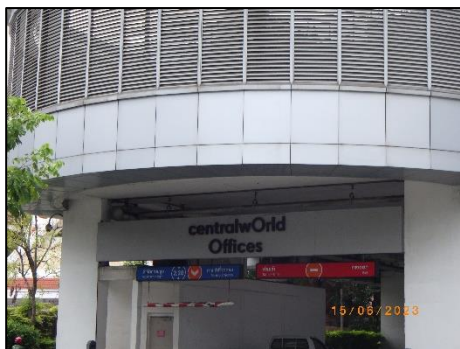
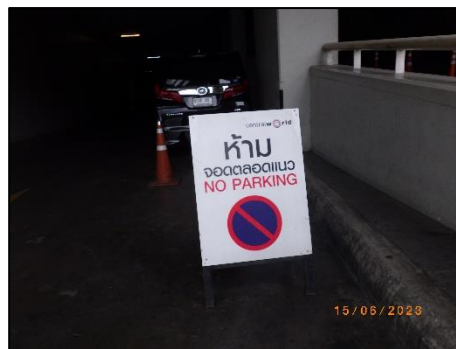
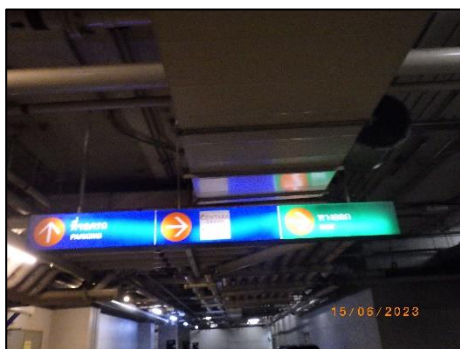
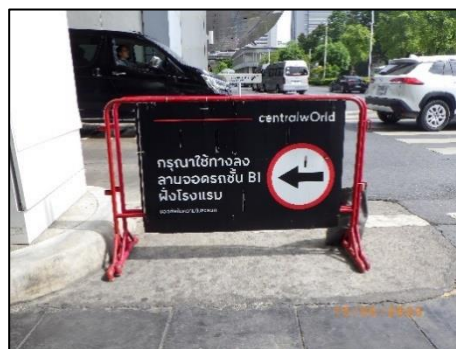
รูปที่ 2-5 การติดตั้งป้ายจราจรเพื่อแยกปริมาณยานพาหนะที่มาใช้บริการโรงแรมเซ็นทรัลเวิลด์พลาซ่า

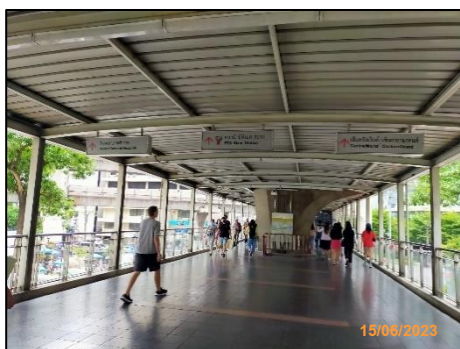
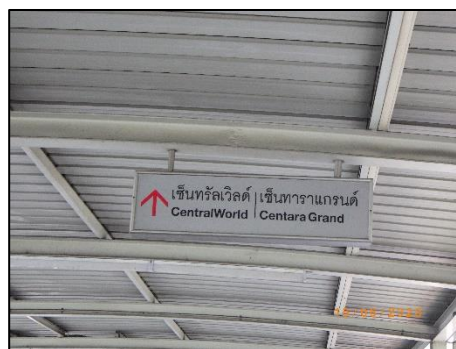
5) จัดให้มีทางเดินเท้าระหว่างสถานีรถไฟฟ้า และบริเวณโครงการให้มีความสะดวกมากที่สุด เพื่อดึงดูดให้ผู้ใช้บริการให้ใช้ ระบบขนส่งมวลชนมากยิ่งขึ้น ซึ่งปัจจุบันได้ดำเนินการก่อสร้าง Sky Walk เชื่อมสถานีรถไฟฟ้าเป็นที่เรียบร้อยแล้ว	- ปัจจุบันทางโครงการฯ มี Sky Walk เชื่อมสถานีรถไฟฟ้ากับบริเวณโครงการเป็นที่เรียบร้อยแล้ว	-	รูปที่ 2-6

รูปที่ 2-6 Sky Walk เชื่อมต่อสถานีรถไฟฟ้า

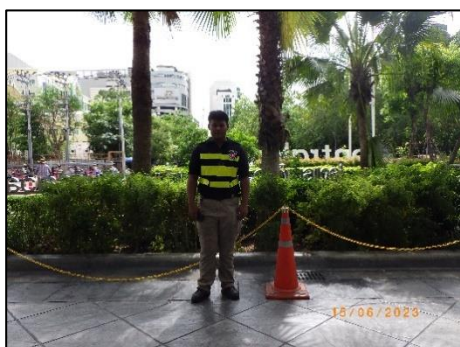
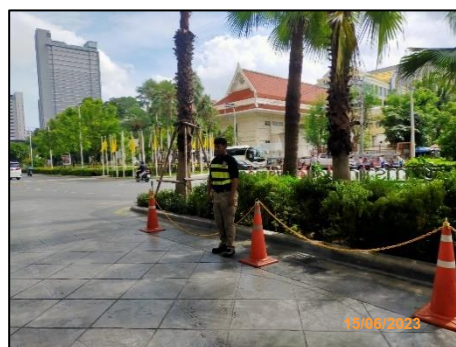
3) ห้ามรถโดยสารขนาดใหญ่จอดติดเครื่องยนต์ ในบริเวณถนนด้านที่ติดวัด เพื่อลดการรบกวนของเสียงจากเครื่องยนต์ซึ่งเป็นเสียงความถี่ต่ำ	- โครงการฯ ดำเนินการจัดให้มียามรักษาการณ์คอยเฝ้าระวังไม่ให้มียานพาหนะจอดบริเวณด้านที่ติดกับวัดปทุมวนารามราชวรวิหาร รวมทั้งติดตั้งกรวยตลอดแนวเพื่อป้องกันการจอดของยานพาหนะ	-	รูปที่ 2-1 รูปที่ 2-7

8) จัดให้มียามรักษาการณ์ดูแลเพื่อป้องกันไม่ให้รถแท็กซี่จอดรับผู้ให้บริการบนผิวจราจร โดยต้องให้แท็กซี่จอดในพื้นที่ที่โครงการจัดให้เท่านั้น	- โครงการฯ ดำเนินการจัดให้มีเจ้าหน้าที่รักษาการณ์ดูแล และเตรียมจุดจอดรถแท็กซี่ในพื้นที่โครงการ เพื่อความเป็นระเบียบเรียบร้อย	-	รูปที่ 2-1 รูปที่ 2-7

รูปที่ 2-7 ยามรักษาการณ์ดูแลการจัดการจราจรเพื่อป้องกันไม่ให้เกิดแท็กซี่จอดรับผู้ใช้บริการ
บนผิวจราจร และพื้นที่สำหรับจอดรถแท็กซี่ของโครงการ

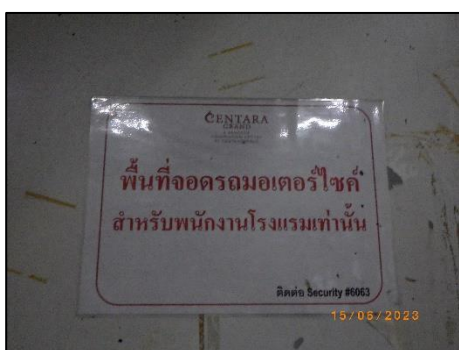
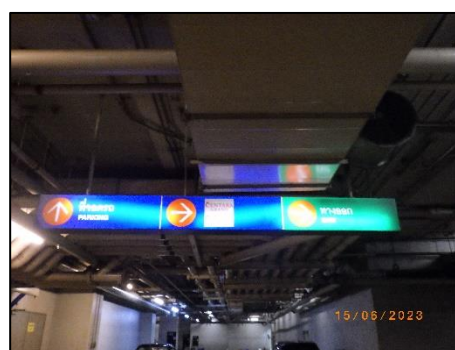
10) การขอใช้ที่จอดรถร่วมกับที่จอดรถของห้างสรรพสินค้า โดยชั้นที่เหมาะสมสามารถเข้าไปใช้โดยสะดวก คือ ชั้น 8 และ 8A ซึ่งคาดว่าจะผู้ให้บริการต่างๆ จะเข้ามาจอดน้อย เพราะอยู่ในชั้นสูง โดยมีที่จอดรถรวม 397 คัน	- โครงการฯ ดำเนินการขอใช้ที่จอดรถร่วมกับที่จอดรถของห้างสรรพสินค้า โดยปัจจุบันลูกค้าหรือผู้ให้บริการของโครงการฯ สามารถจอดรถร่วมกับที่จอดรถของห้างสรรพสินค้าได้ทั้งหมด	-	รูปที่ 2-9

รูปที่ 2-9 (ต่อ) ป้ายแสดงทางเข้าพื้นที่อาคารจอดรถ และพื้นที่จอดรถภายในอาคาร

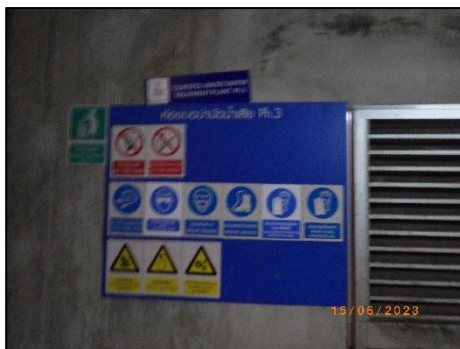
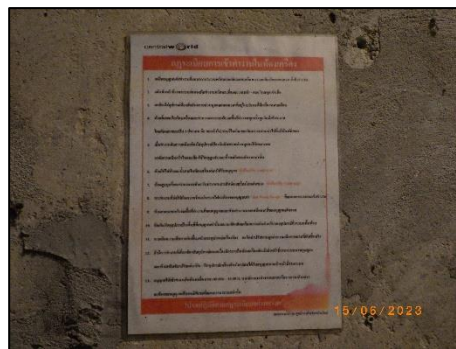
4) ปฏิบัติตามคู่มือการปฏิบัติงาน ควบคุมและดูแลระบบบำบัดน้ำเสียของโครงการอย่างเคร่งครัด	- โครงการฯ ดำเนินการปฏิบัติตามคู่มือการปฏิบัติงาน ควบคุมและดูแลระบบบำบัดน้ำเสียของโครงการฯ อย่างเคร่งครัด	-	รูปที่ 2-12

รูปที่ 2-12 ติดตั้งป้ายเตือนด้านความปลอดภัย และคู่มือการปฏิบัติงานไว้บริเวณด้านหน้าห้องบำบัดน้ำเสีย

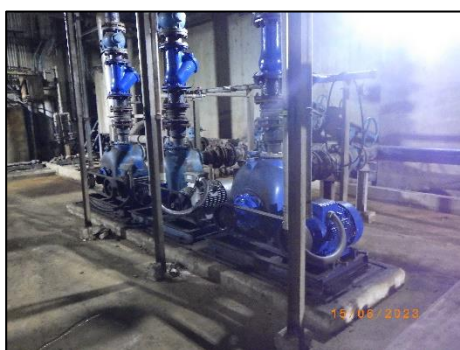
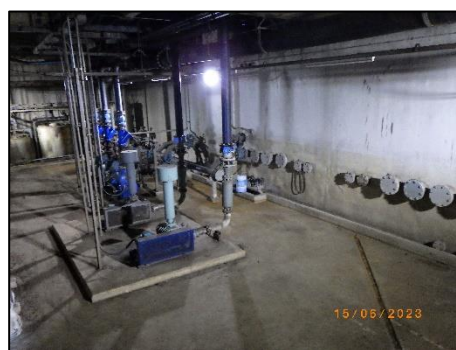
รูปที่ 2-13 ระบบบำบัดน้ำเสียขั้นต้น

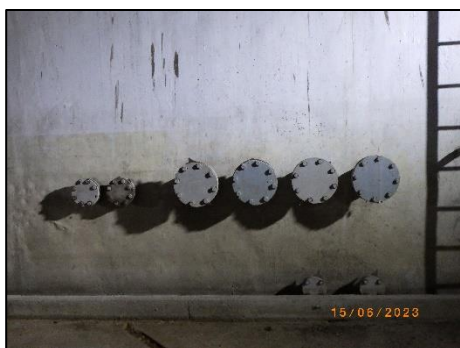
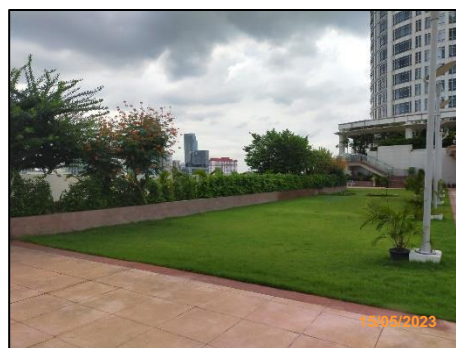
6. ระบบระบายน้ำ			
1) จัดให้มีบ่อหน่วงน้ำความจุ 650 ลูกบาศก์เมตร เพื่อควบคุมอัตราการระบายน้ำจากโครงการ และจัดให้มีเครื่องสูบน้ำขนาด 2.5 ลบ.ม./วินาที ใช้ในการระบายน้ำออกจากบ่อไปยังท่อระบายน้ำของเซ็นทรัลเวสต์	- โครงการฯ ดำเนินการจัดให้มีบ่อหน่วงน้ำความจุ 650 ลูกบาศก์เมตร เพื่อควบคุมอัตราการระบายน้ำจากโครงการฯ และจัดให้มีเครื่องสูบน้ำขนาด 2.5 ลบ.ม./วินาที ใช้ในการระบายน้ำออกจากบ่อไปยังท่อระบายน้ำของเซ็นทรัลเวสต์ โดยปัจจุบันทางโครงการฯ ได้รับอนุญาตให้เชื่อมต่อท่อน้ำเสียเข้าสู่ท่อรวบรวมน้ำเสียกรุงเทพฯ เป็นที่เรียบร้อยแล้ว	-	ภาคผนวก ค-1 รูปที่ 2-13 รูปที่ 2-14

รูปที่ 2-14 ป่อหนองน้ำ

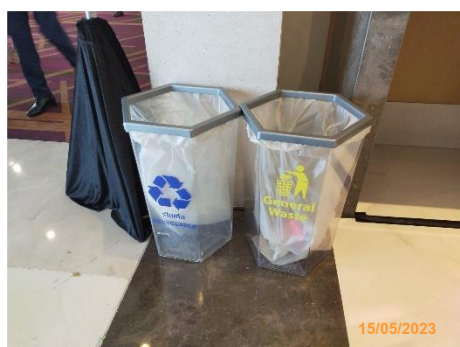
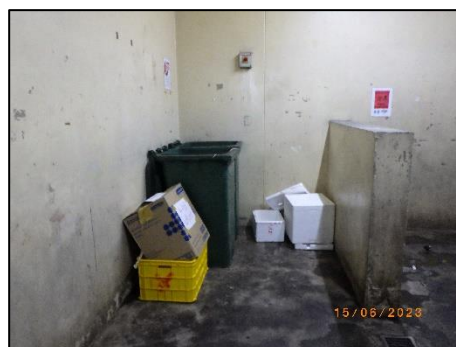
7. การกำจัดขยะมูลฝอย			
1) ทางโครงการจะต้องจัดให้มีถังขยะรองรับปริมาณมูลฝอยที่เกิดขึ้นอย่างเพียงพอ โดยแยกขยะแห้งและขยะเปียก สำหรับตำแหน่งที่ตั้งให้พิจารณาตามความเหมาะสม	- โครงการฯ ดำเนินการจัดให้มีการจัดวางถังขยะแยกประเภท เพื่อรองรับปริมาณมูลฝอยที่เกิดขึ้นอย่างเพียงพอ และพื้นที่พักขยะแยกตามประเภทอย่างเหมาะสมเพื่อรอเก็บขนไปกำจัดอย่างถูกวิธี	-	รูปที่ 2-16

รูปที่ 2-16 การบริหารจัดการขยะภายในพื้นที่โครงการ

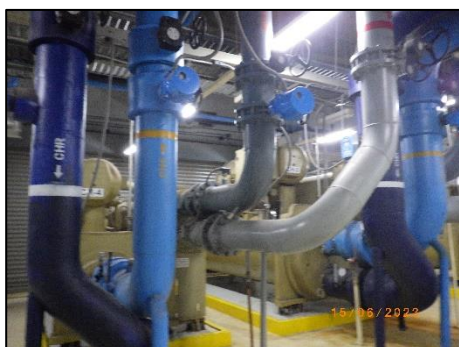
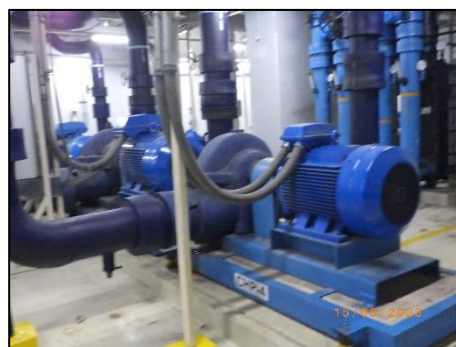
1) เครื่องทำความเย็นชนิดระบายความร้อนด้วยน้ำของโครงการ แบบหอยโข่ง ขนาด 500 ตัน ต้องใช้เครื่องที่มีค่าพิกัดกำลังไฟฟ้าไม่เกินกว่า 0.70 กิโลวัตต์ต่อตันความเย็น ส่วนแบบหอยโข่งขนาด 1000 ตันความเย็น ต้องไม่เกิน 0.67 กิโลวัตต์ต่อตันความเย็น	- โครงการฯ มีเครื่องทำความเย็นชนิดระบายความร้อนด้วยน้ำของโครงการแบบหอยโข่ง ขนาด 500 ตัน โดยใช้เครื่องที่มีค่าพิกัดกำลังไฟฟ้าไม่เกินกว่า 0.70 กิโลวัตต์ต่อตันความเย็น ส่วนแบบหอยโข่งขนาด 1000 ตันความเย็น ไม่เกิน 0.67 กิโลวัตต์ต่อตันความเย็น	-	รูปที่ 2-18

รูปที่ 2-18 เครื่องทำความเย็นชนิดระบายความร้อนด้วยน้ำแบบหอยโข่งและแบบสกรู

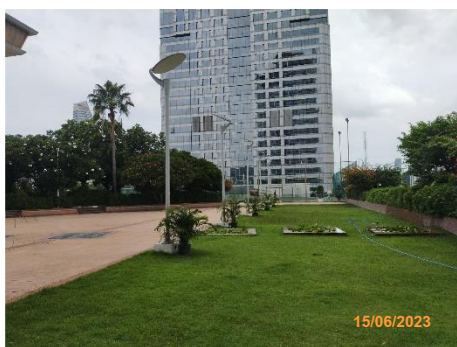
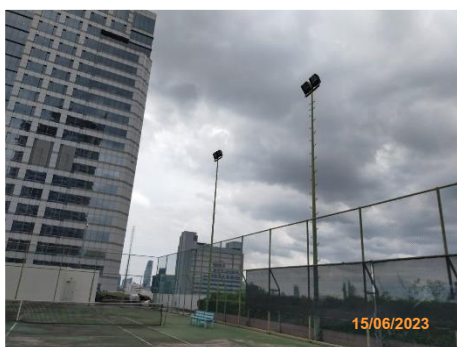
2) ติดตั้งอุปกรณ์เปิด-ปิด ระบบแสงสว่างอัตโนมัติบริเวณพื้นที่ที่เป็นสาธารณะของโครงการ	- โครงการฯ ดำเนินการติดตั้งอุปกรณ์เปิด-ปิด ระบบแสงสว่างอัตโนมัติบริเวณพื้นที่ที่เป็นสาธารณะของโครงการ	-	รูปที่ 2-19

รูปที่ 2-19 ระบบแสงสว่างอัตโนมัติบริเวณพื้นที่สาธารณะของโครงการ

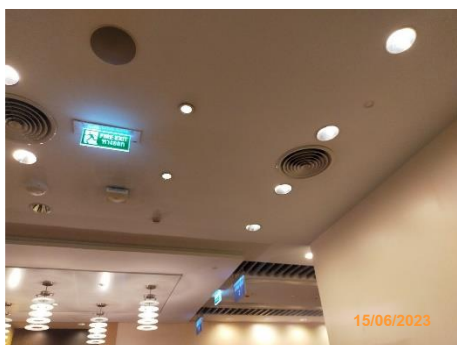
3) ใช้בלาสต์ความสูญเสียต่ำสำหรับหลอดไฟฟ้าส่องสว่าง	- โครงการฯ เลือกใช้בלาสต์ความสูญเสียต่ำสำหรับหลอดไฟฟ้าส่องสว่าง	-	-
4) ติดตั้งระบบแสงสว่างในอาคารไม่รวมที่จอดรถต้องไม่สูงกว่า 16 วัตต์ต่อตารางเมตร	- โครงการฯ ดำเนินการติดตั้งระบบแสงสว่างในอาคารไม่รวมที่จอดรถต้องไม่สูงกว่า 16 วัตต์ต่อตารางเมตร	-	รูปที่ 2-20

รูปที่ 2-20 การติดตั้งระบบแสงสว่างภายในอาคารไม่สูงกว่า 16 วัตต์ต่อตารางเมตร

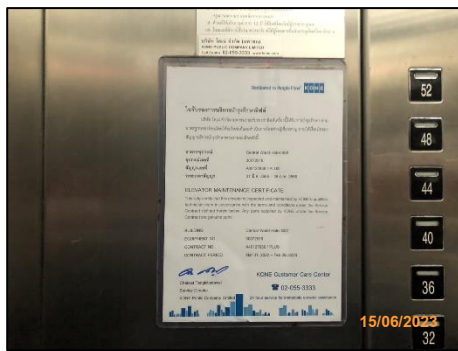
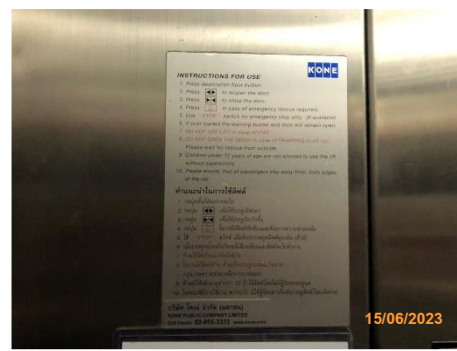
4) ตรวจสอบช่องระบายอากาศของลิฟต์ และบันไดหนีไฟ ให้เปิด-ปิดได้โดยสะดวก โดยตรวจสอบเป็นประจำทุก ๆ 6 เดือน	- โครงการฯ ดำเนินการตรวจสอบช่องระบายอากาศของลิฟต์ และบันไดหนีไฟ ให้เปิด-ปิดได้โดยสะดวกอยู่เสมอ โดยปัจจุบันได้เพิ่มจำนวนการติดตามตรวจสอบเป็นสัปดาห์ละครั้ง รวมทั้งตรวจสอบบำรุงรักษาลิฟต์ให้อยู่ในสภาพพร้อมใช้งาน	-	รูปที่ 2-24

รูปที่ 2-24 การตรวจสอบบำรุงรักษาลิฟต์

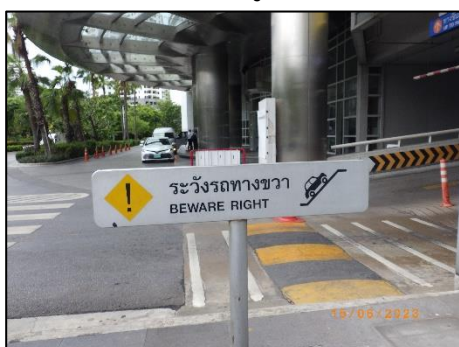
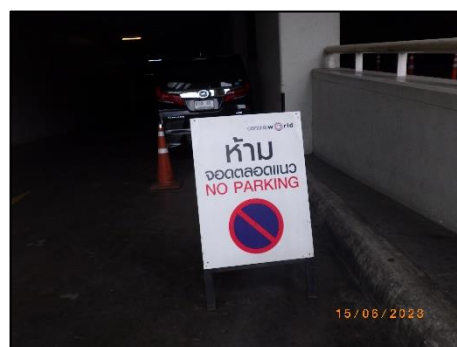
11) ใช้พื้นที่ผิวจราจรช่องซ้ายสุดของถนนภายในช่วงที่มี 3 ช่อง จราจรต่อทิศทาง หรือที่มีความเหมาะสมไม่กีดขวางการจราจร ซึ่งจะจอดได้รวมประมาณ 20 คัน	- โครงการฯ ได้กำหนดให้ใช้พื้นที่ผิวจราจรช่องซ้ายสุดของถนนภายในช่วงที่มี 3 ช่องจราจรต่อทิศทางหรือที่มีความเหมาะสมไม่กีดขวางการจราจร เป็นที่จอดยานพาหนะที่มีความสูงเกินกว่าที่กำหนดและไม่สามารถเข้าจอดในอาคารลานจอดรถได้ พร้อมทั้งติดตั้งกรวยกั้นพื้นที่อย่างเป็นระเบียบ	-	รูปที่ 2-27

รูปที่ 2-27 เครื่องหมาย สัญลักษณ์ และป้ายจราจรภายในพื้นที่โครงการ

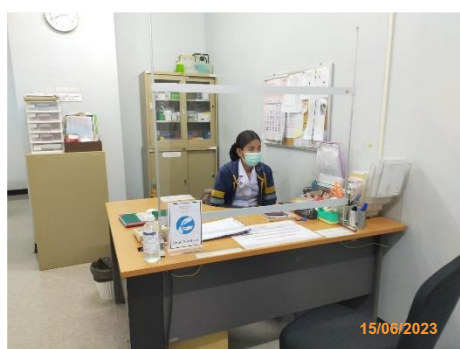
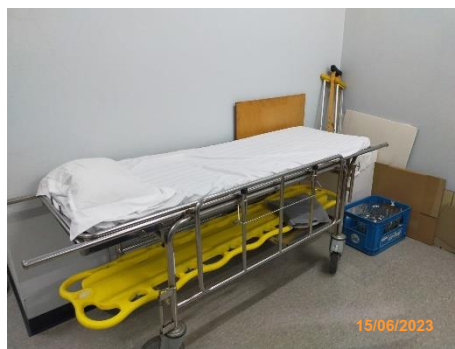
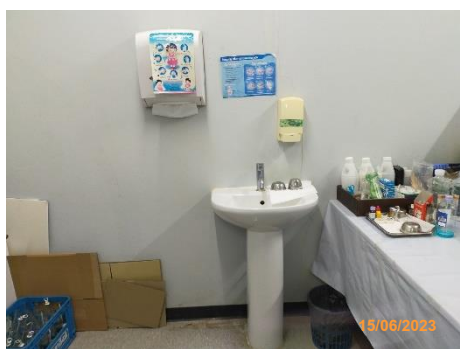
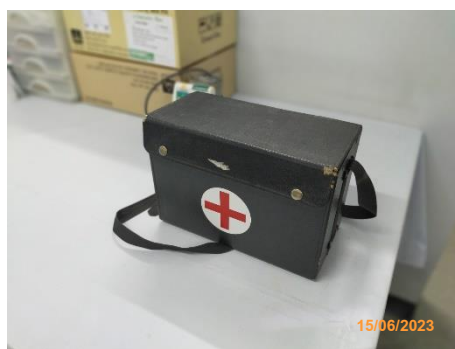
รูปที่ 2-28 ห้องปฐมพยาบาลพร้อมด้วยเจ้าหน้าที่พยาบาล

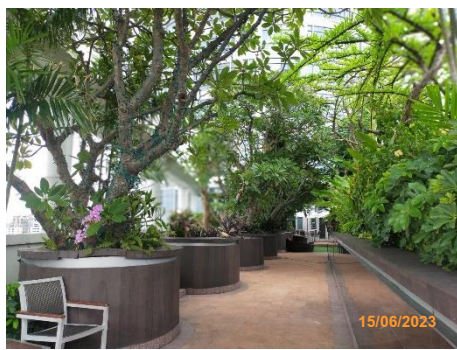
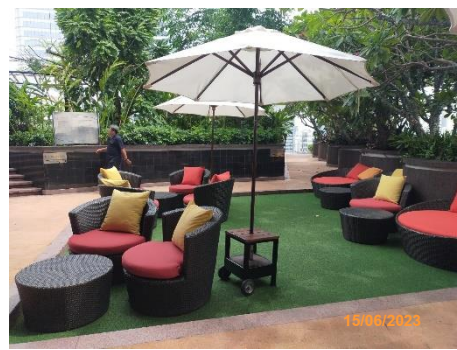
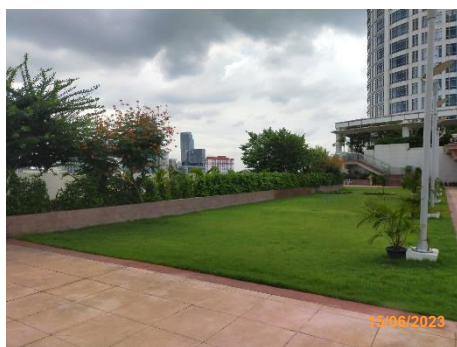
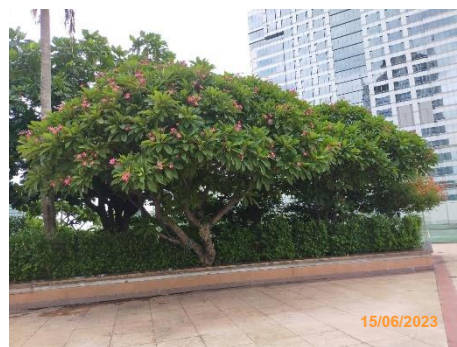
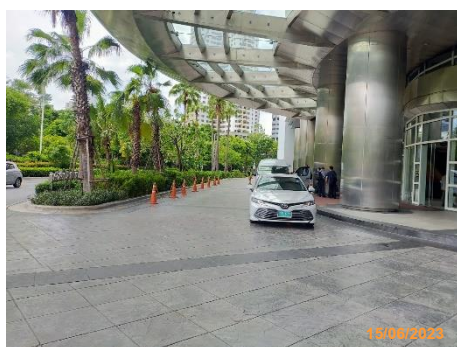
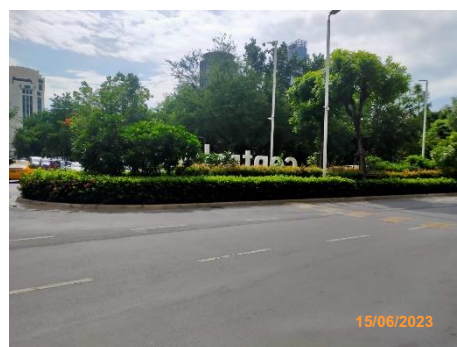
รูปที่ 2-29 การปลูกต้นไม้ภายในอาคารเพื่อเป็นพื้นที่สีเขียว

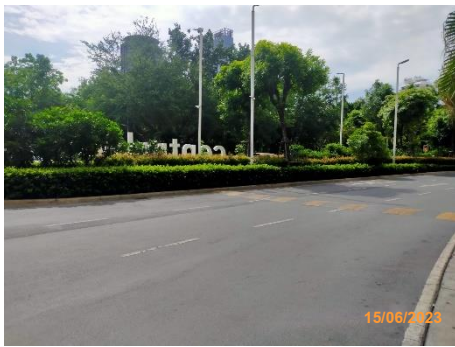
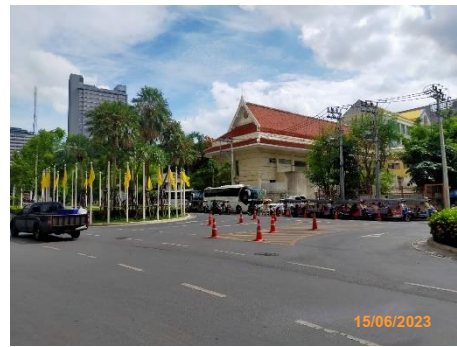
รูปที่ 2-30 แนวรั้วถาวรด้านที่ติดวัดปทุมวนาราม ราชวรวิหาร
