รูปภาพประกอบการปฏิบัติตามมาตรการป้องกันและแก้ไขผลกระทบสิ่งแวดล้อม และมาตรการติดตามตรวจสอบ
ผลกระทบสิ่งแวดล้อม ในระยะดำเนินการ ระหว่างเดือนมกราคม-มิถุนายน พ.ศ. 2566

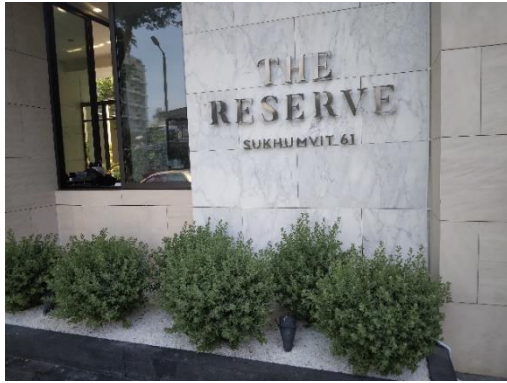
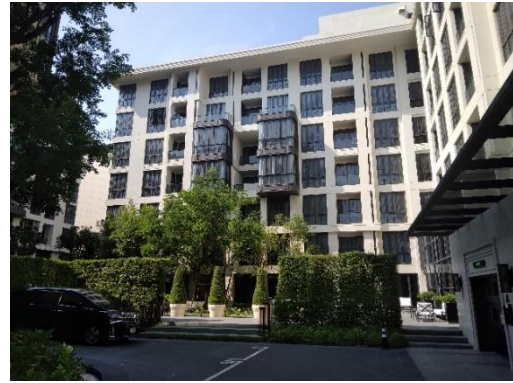
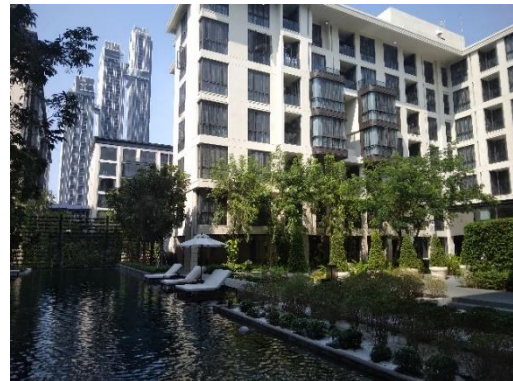
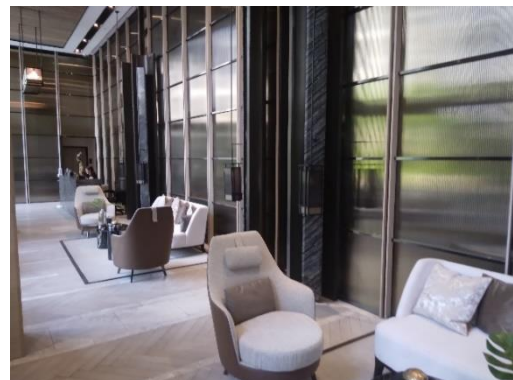
รูปที่ 1 สภาพแวดล้อมของโครงการในปัจจุบัน

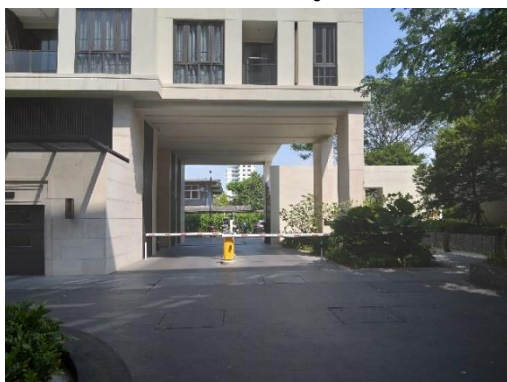
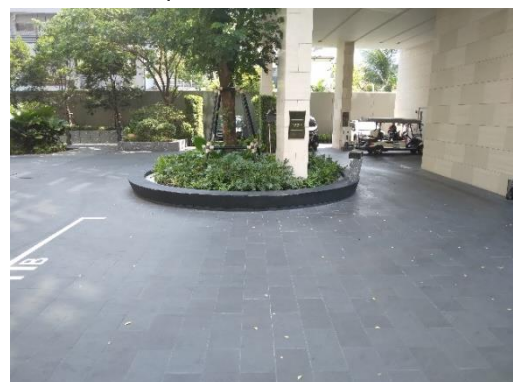
รูปที่ 2 ทางเดินรถและวงเวียนภายในโครงการ

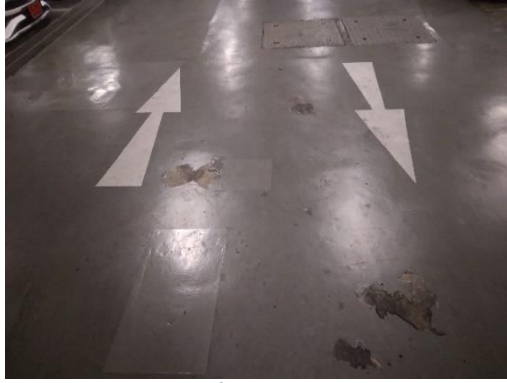
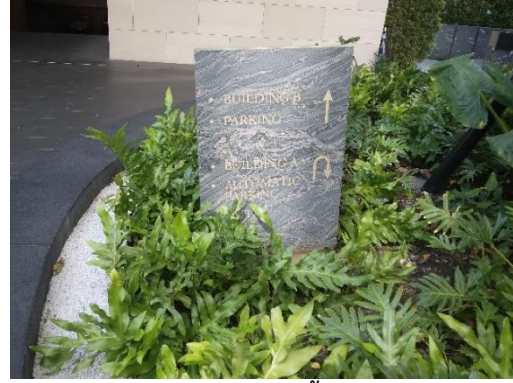
รูปที่ 3 ป้ายสัญลักษณ์จราจร และสัญลักษณ์แสดงทิศทางการเดินรถบนพื้น

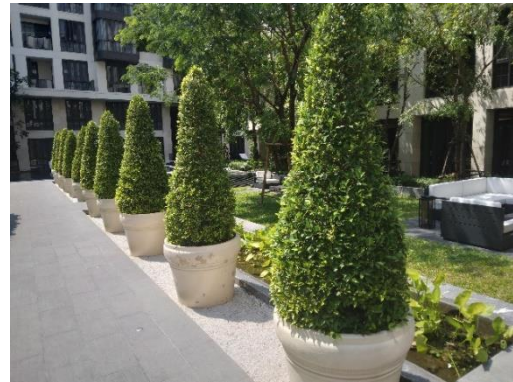
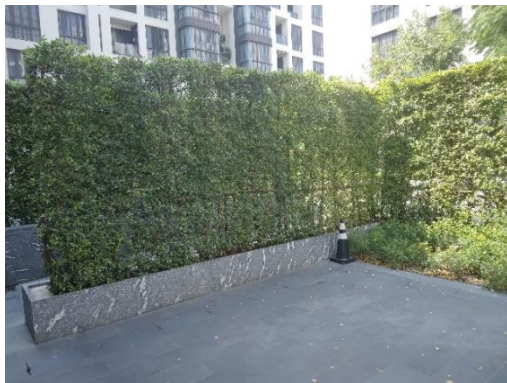
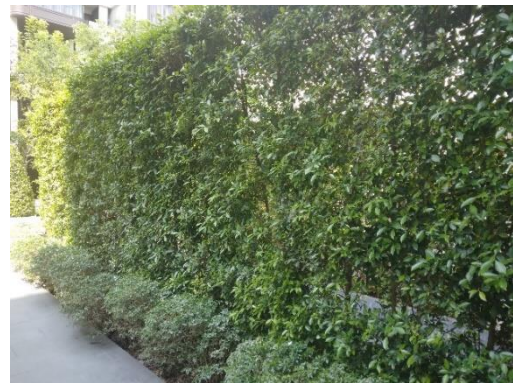
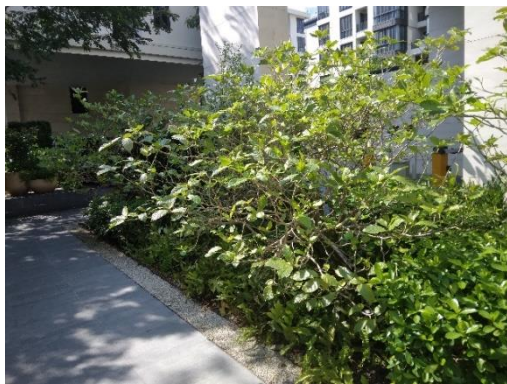
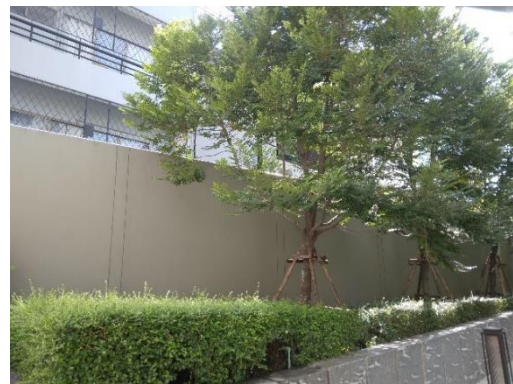
รูปที่ 4 พื้นที่สีเขียวภายในพื้นที่โครงการ

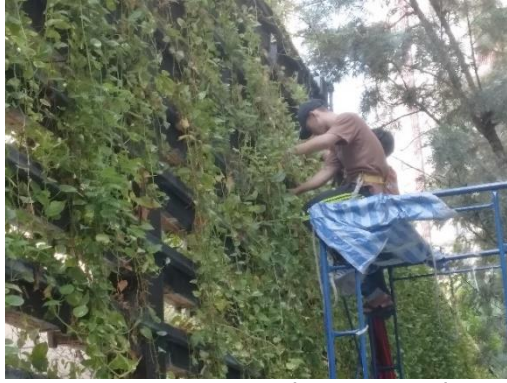
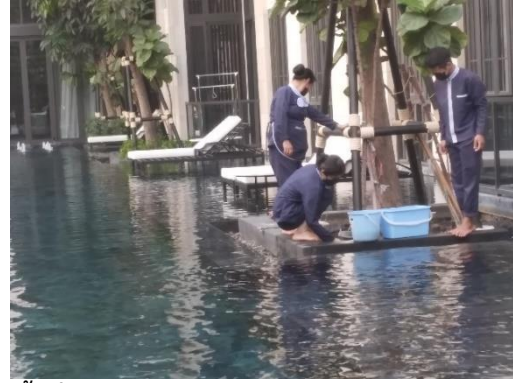
รูปที่ 5 เจ้าหน้าที่ทำความสะอาดพื้นที่สีเขียวของโครงการ

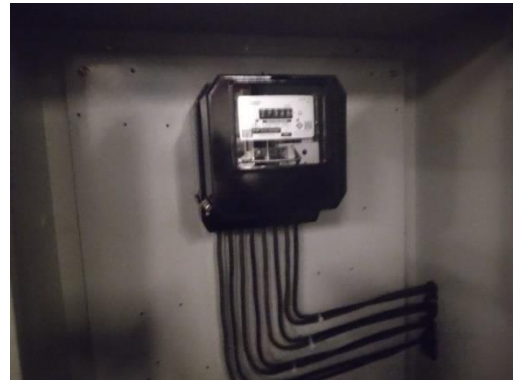
รูปที่ 6 มิเตอร์ไฟฟ้าสำหรับระบบบำบัดน้ำเสีย

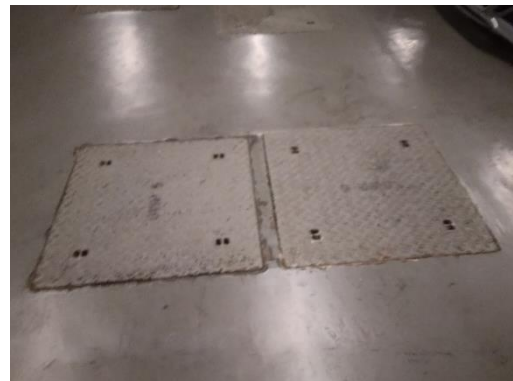
รูปที่ 7 ระบบบำบัดน้ำเสีย

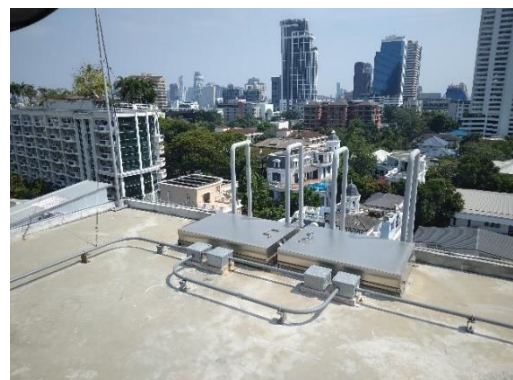
รูปที่ 8 ถังเก็บน้ำใต้ดิน และถังเก็บน้ำชั้นดาดฟ้า

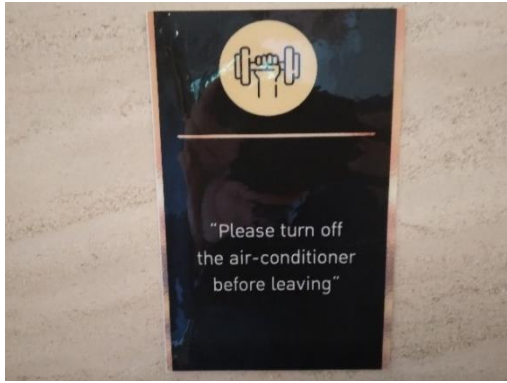
รูปที่ 9 ป้ายประกาศ (บอร์ด) ประชาสัมพันธ์รณรงค์ต่างๆ
การประหยัดน้ำ/ไฟฟ้า

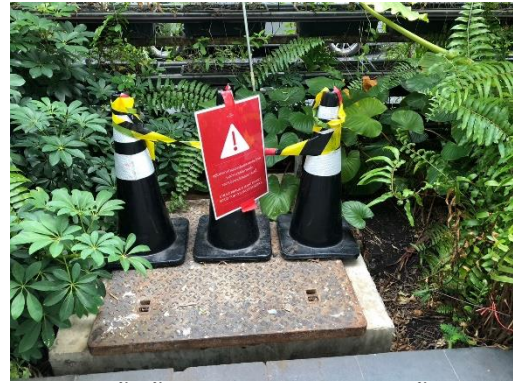
รูปที่ 10 การกั้นพื้นที่ วางกรวยกัน บริเวณพื้นที่ที่ทำการ
ซ่อมบำรุงระบบบำบัดน้ำเสีย

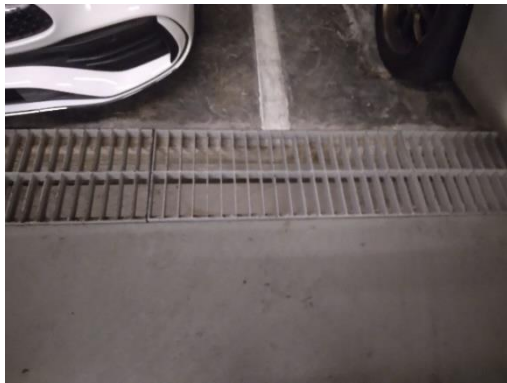
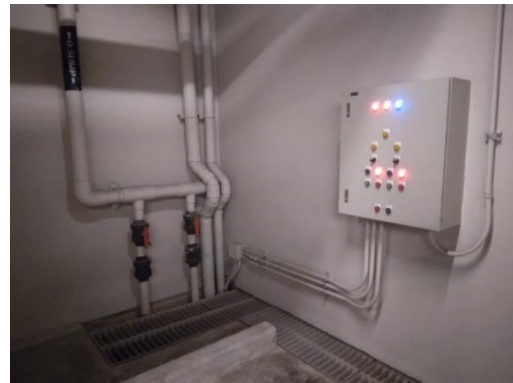
รูปที่ 11 รางระบายน้ำและบ่อหน่วงน้ำ

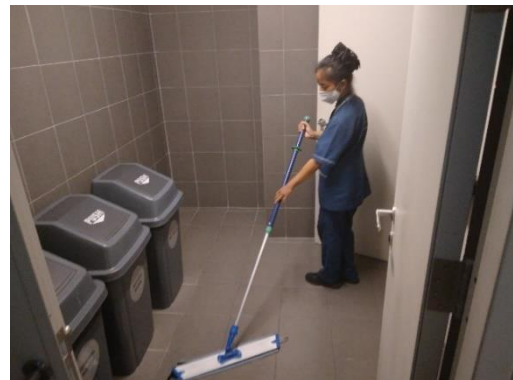
รูปที่ 13 พนักงานทำความสะอาดห้องรวบรวมมูลฝอย

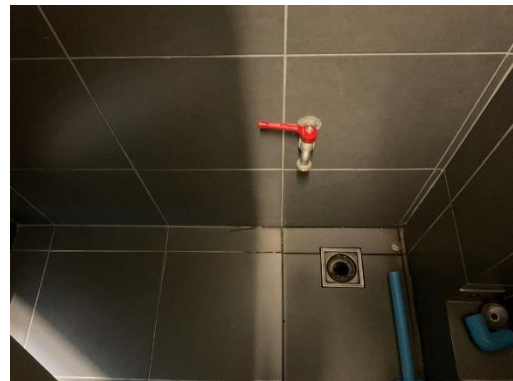
รูปที่ 15 ท่อระบายน้ำจากห้องพักขยะ

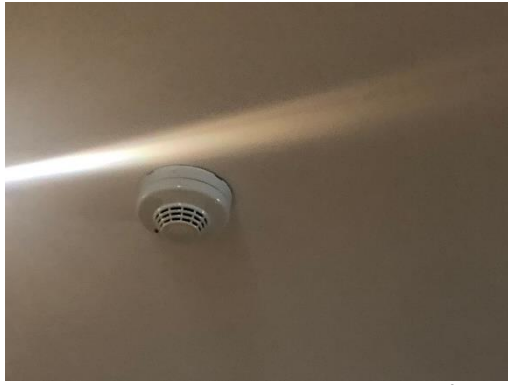
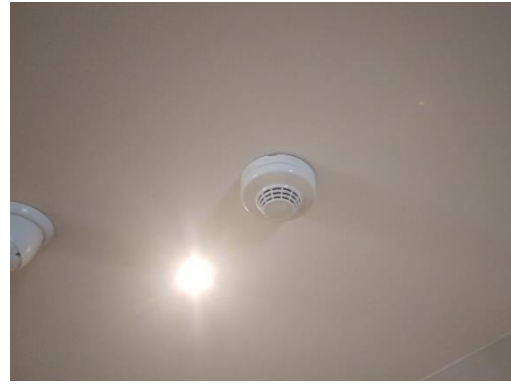
รูปที่ 16 เครื่องตรวจจับควัน

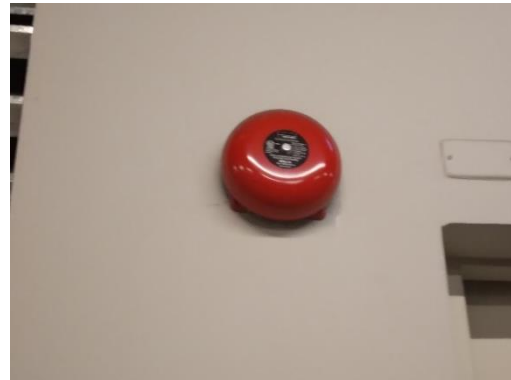
รูปที่ 18 อุปกรณ์ส่งเสียงสัญญาณแจ้งเหตุ

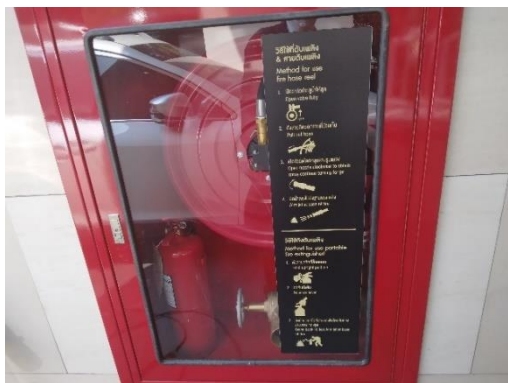
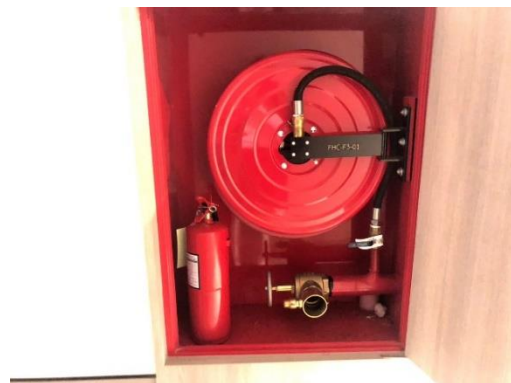
รูปที่ 19 ตู้เก็บอุปกรณ์ดับเพลิง พร้อมป้ายแนะนำวิธีการใช้อุปกรณ์ดับเพลิง

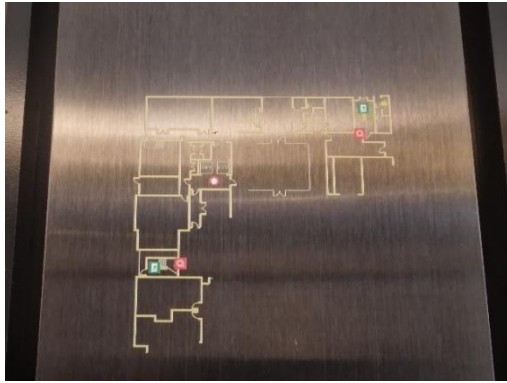
รูปที่ 21 ผังทางหนีไฟ

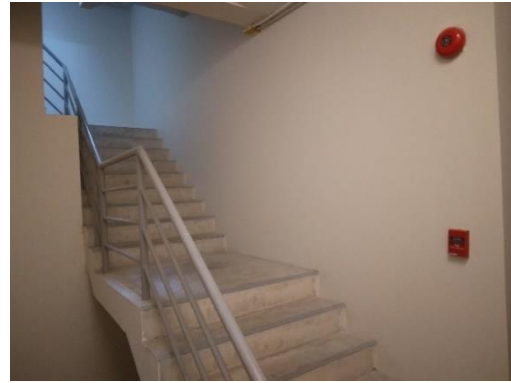
รูปที่ 22 บันไดหนีไฟ

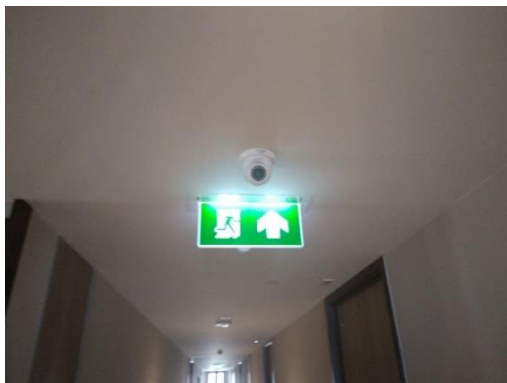
รูปที่ 23 ป้ายบอกทางหนีไฟ

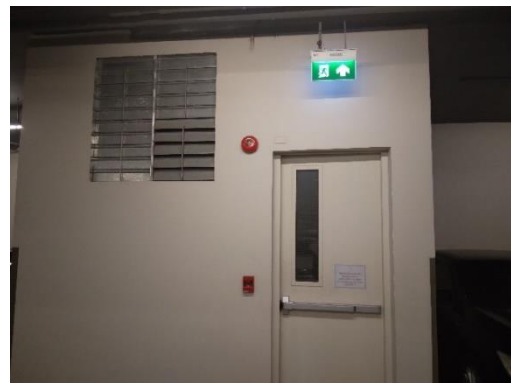
รูปที่ 24 ประตูหนีไฟของโครงการ

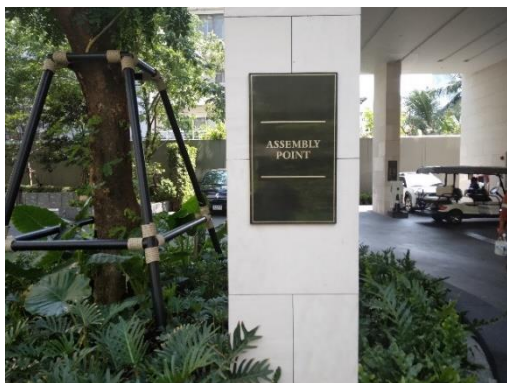
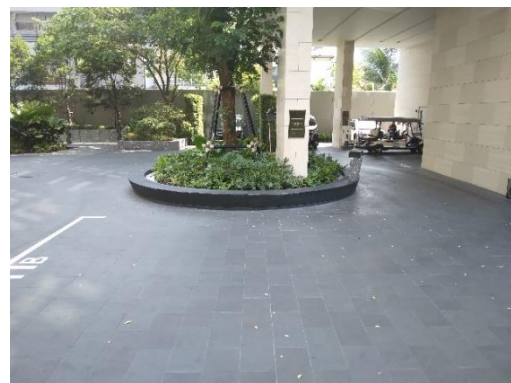
รูปที่ 25 จตุรรวมพล

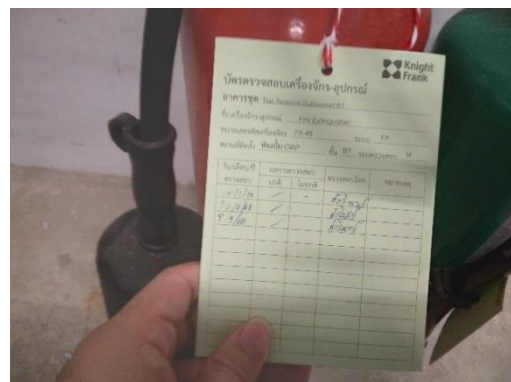
รูปที่ 26 การตรวจสอบระบบอัคคีภัย

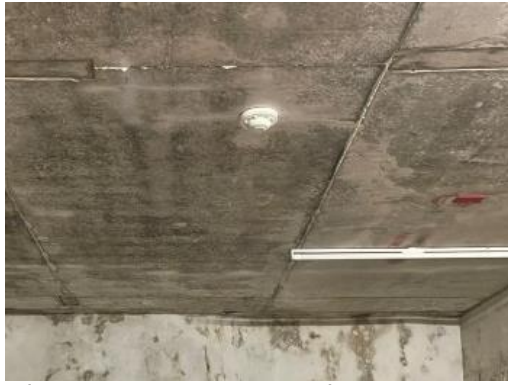
รูปที่ 27 ระบบ Gas Detector ในที่จอดรถยนต์อัตโนมัติ

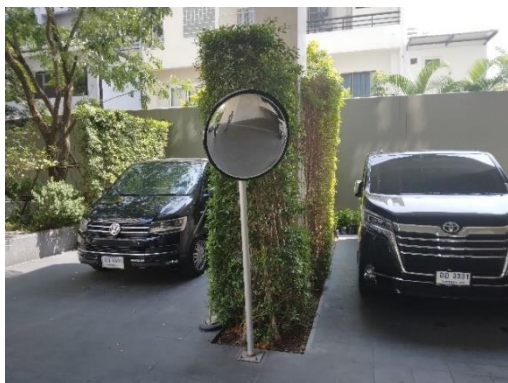
รูปที่ 31 กระงกนูนภายในพื้นที่โครงการ

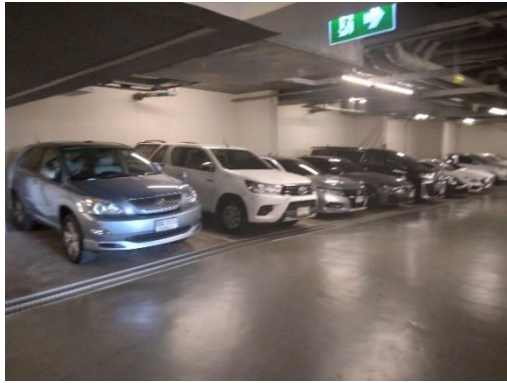
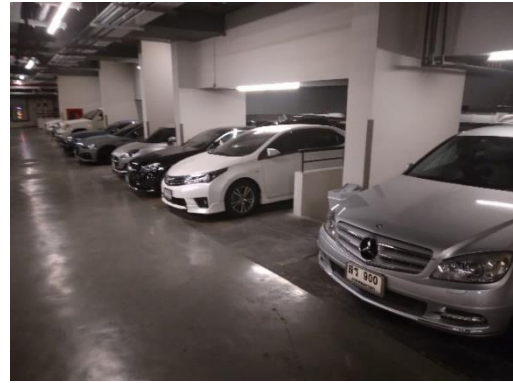
รูปที่ 34 ที่จอดรถของโครงการ

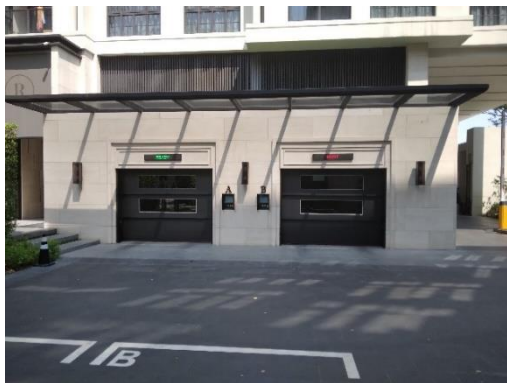
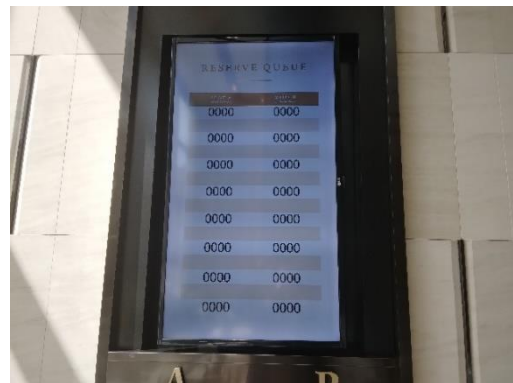
รูปที่ 35 ระบบจองรถยนต์อัตโนมัติ

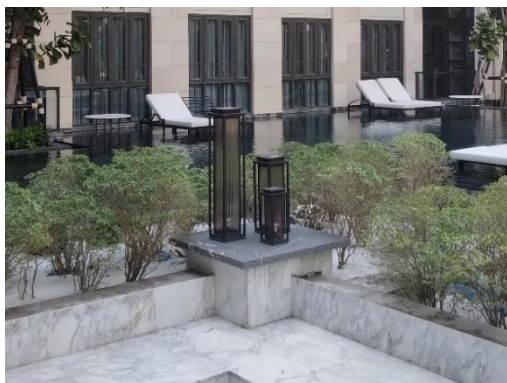
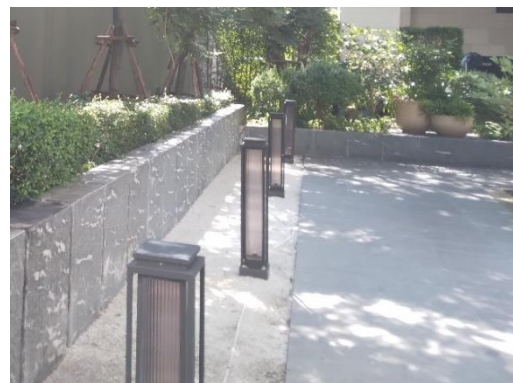
รูปที่ 36 ระบบไฟฟ้าในพื้นที่สีเขียวและทางเดิน

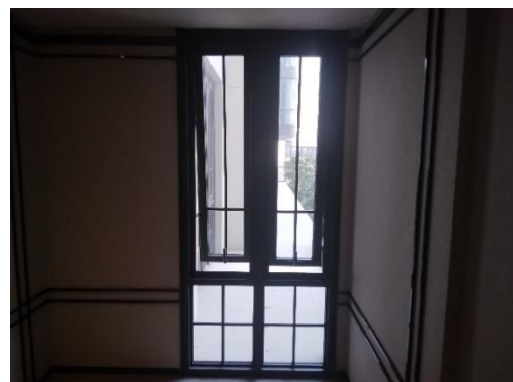
รูปที่ 37 อาคารและห้องพักมีหน้าต่างกระจกรับแสงจากธรรมชาติ

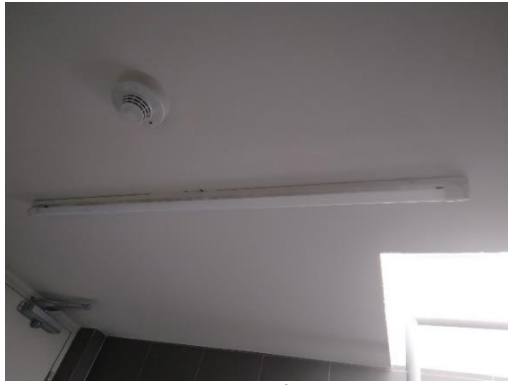
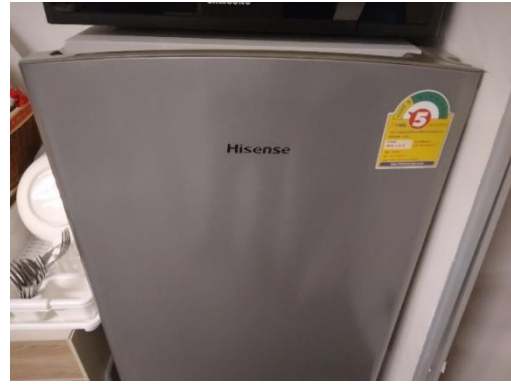
รูปที่ 38 หลอดไฟ LED และ อุปกรณ์ไฟฟ้าประหยัดไฟเบอร์ 5

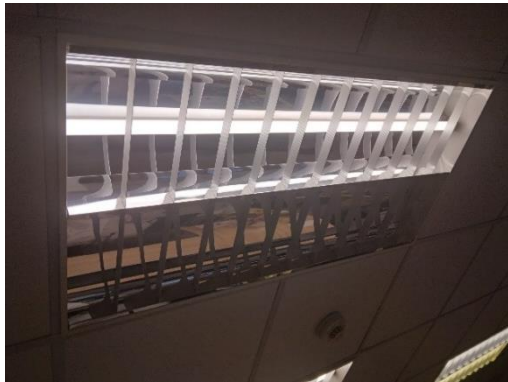
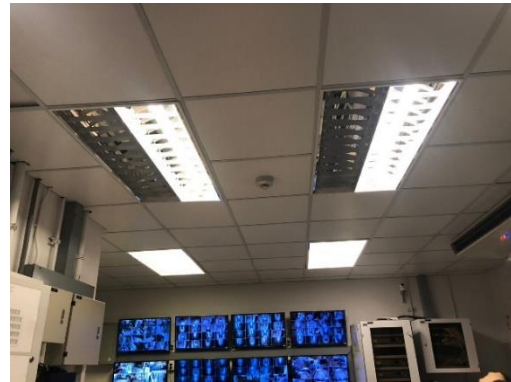
รูปที่ 39 โคมไฟแบบมีแผ่นสะท้อน

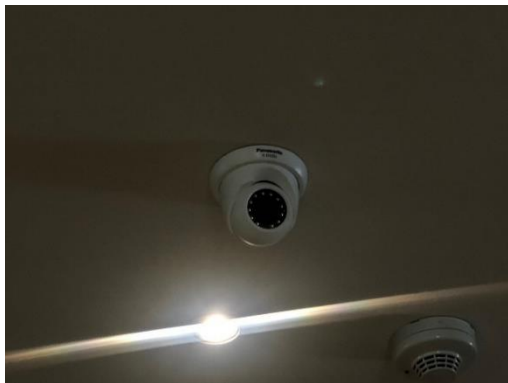
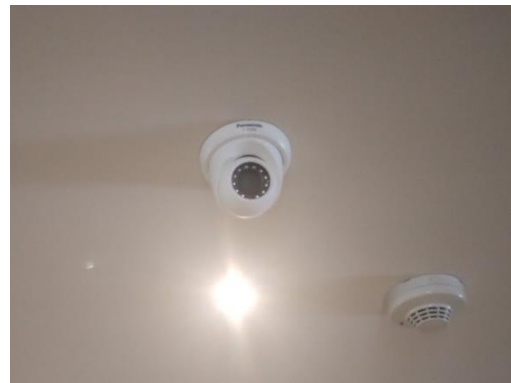
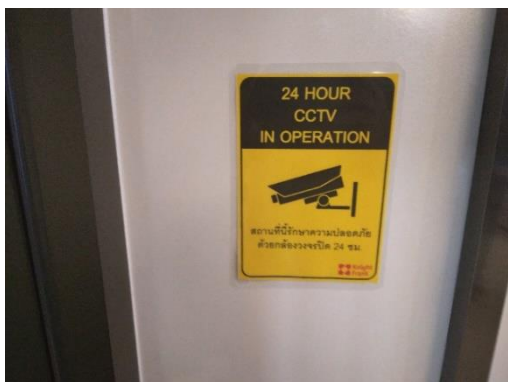
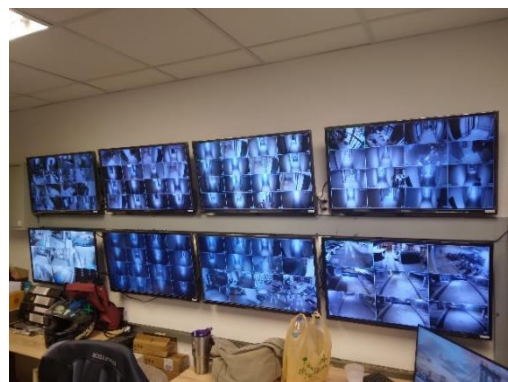
รูปที่ 40 ระบบ CCTV และห้องควบคุม CCTV

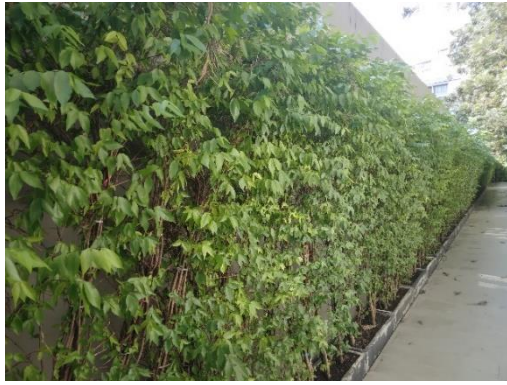
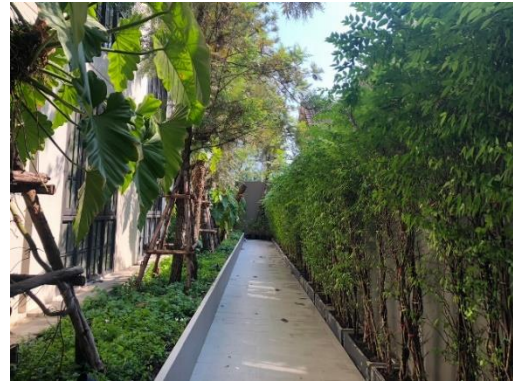
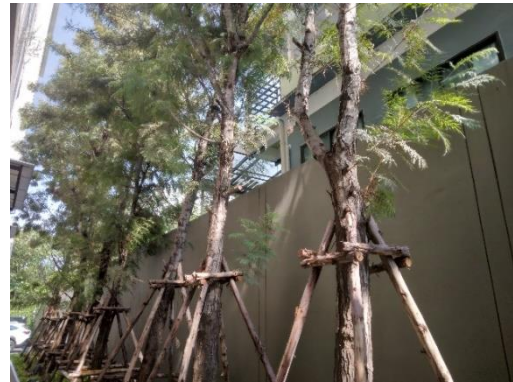
รูปที่ 41 รูปรั้วรอบโครงการ และไม้ยืนต้นรอบโครงการ

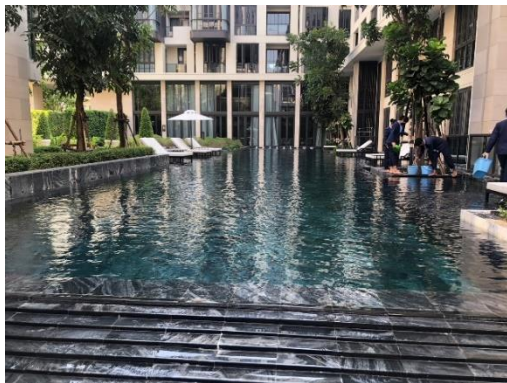
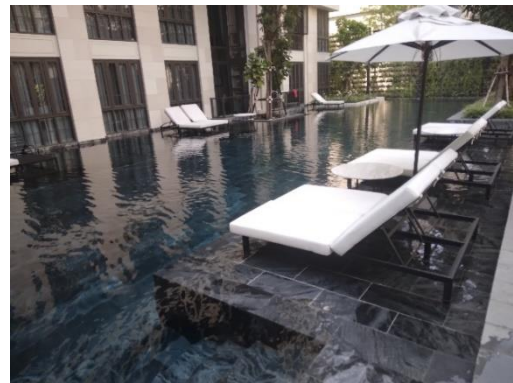
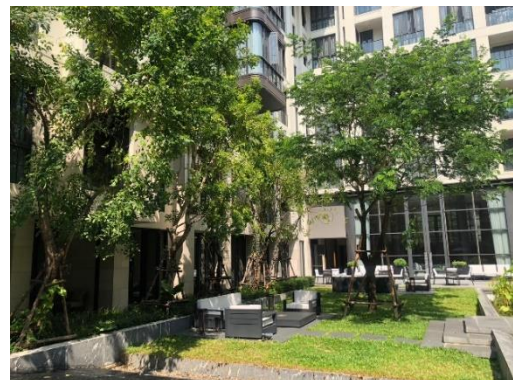
รูปที่ 42 พื้นที่พักผ่อนหย่อนใจ

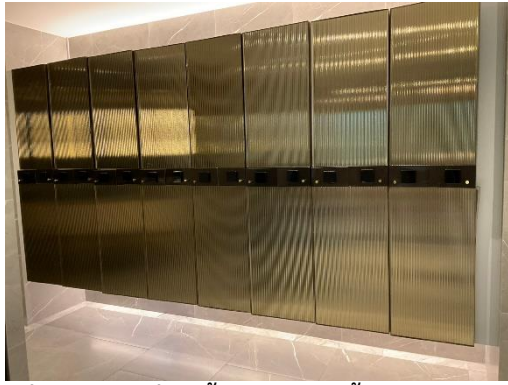
รูปที่ 43 ห้องเปลี่ยนเสื้อผ้าและห้องน้ำบริเวณสระว่าย

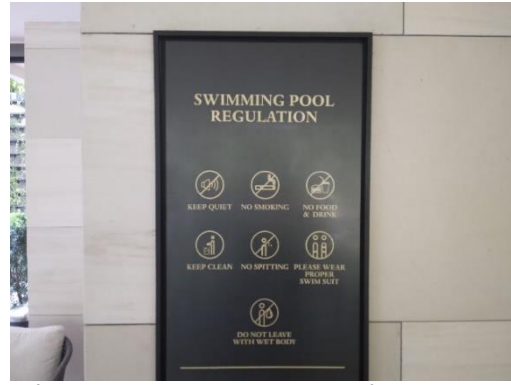
รูปที่ 44 ป้ายแสดงข้อปฏิบัติสำหรับผู้มาใช้บริการสระ

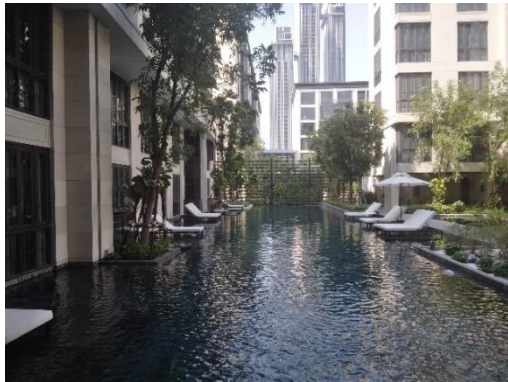
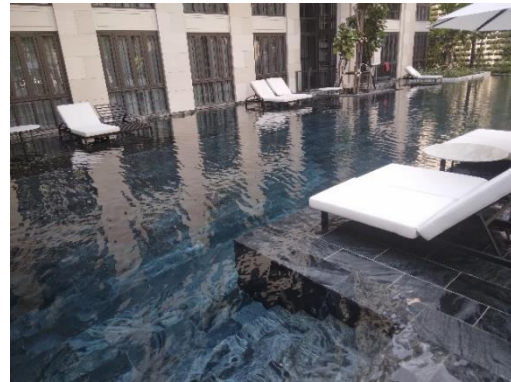
รูปที่ 45 สระว่ายน้ำ

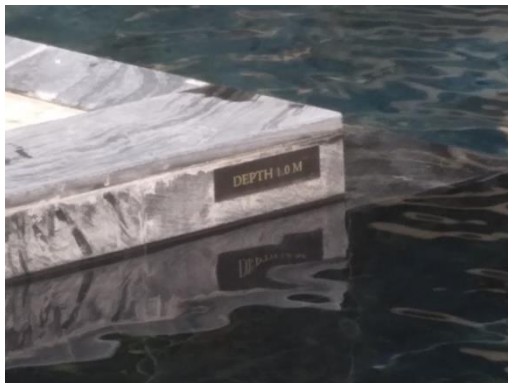
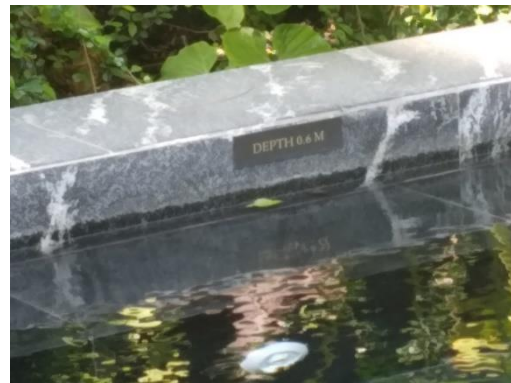
รูปที่ 46 ป้ายบอกความลึกสระ

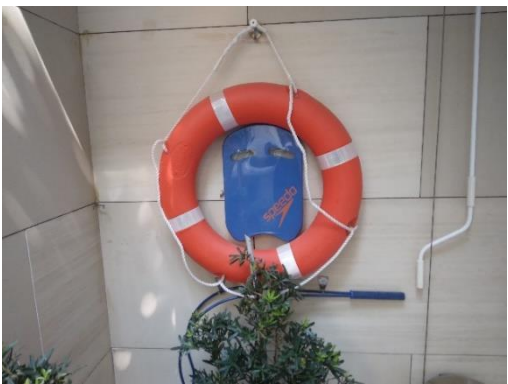
รูปที่ 47 อุปกรณ์กู้ชีพประจำสระว่ายน้ำ

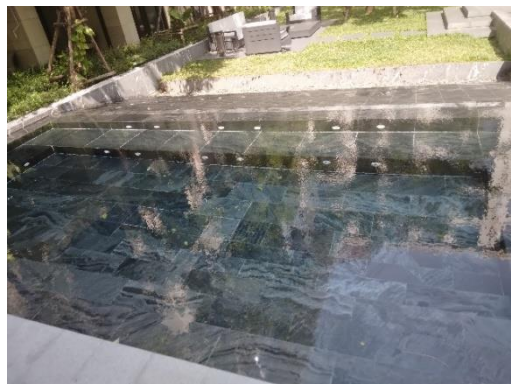
รูปที่ 48 ไฟส่องสว่างบริเวณสระว่ายน้ำ
