บทที่ 4

สรุปผลการปฏิบัติตามมาตรการฯ และข้อเสนอแนะ

จากผลการติดตามตรวจสอบผลการปฏิบัติตามมาตรการป้องกันและแก้ไขผลกระทบสิ่งแวดล้อมและมาตรการติดตามตรวจสอบผลกระทบสิ่งแวดล้อม โครงการ CONDOLETTE PIXEL SATHORN ในระยะดำเนินการระหว่างเดือน มกราคม ถึง มิถุนายน พ.ศ. 2566 พบว่าโครงการฯ มีการปฏิบัติตามมาตรการฯ โดยส่วนใหญ่แล้ว แต่ยังคงมีบางมาตรการที่ทางโครงการไม่ได้ปฏิบัติ ปฏิบัติไม่ได้ ปฏิบัติได้แต่ไม่มีประสิทธิภาพ และยังไม่ถึงเวลาปฏิบัติ โดยสามารถสรุปได้ดังตารางที่ 4-1

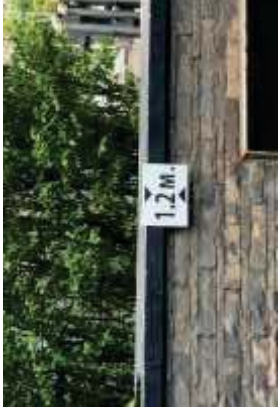
3.2 สระว่ายน้ำ 2) โครงสร้างและความปลอดภัยและอุบัติเหตุการจมน้ำ	5. จัดให้มีป้ายบอกระดับความลึกหรือเลขบอกตัวระดับความลึกที่สามารถมองเห็นได้ชัดเจน โดยมีตัวเลขแสดงความลึกเป็นระยะ ๆ อย่างน้อย 3 ระยะ	การดำเนินการในปัจจุบัน <ul style="list-style-type: none">- ไม่ได้ปฏิบัติ : โครงการไม่มีป้ายบอกระดับความลึกหรือเลขบอกระดับความลึกไว้บริเวณสระว่ายน้ำ แนวทางการดำเนินการ <ul style="list-style-type: none">- ให้ทางโครงการดำเนินการติดป้ายบอกระดับความลึกหรือเลขบอกระดับความลึกของสระว่ายน้ำไว้ในตำแหน่งที่สามารถมองเห็นได้ชัดเจน

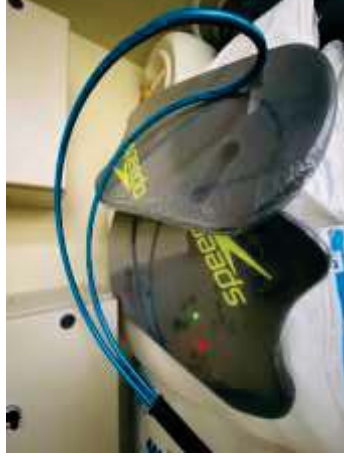
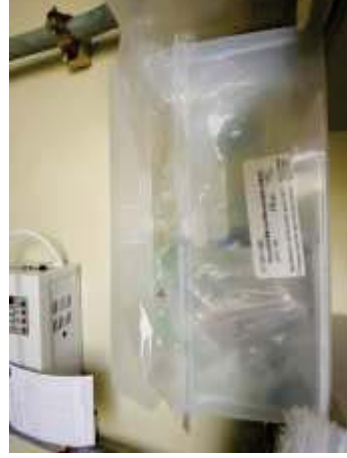
2) โครงสร้างและความปลอดภัยและอุบัติเหตุการจมน้ำ (ต่อ)	<p>11. จัดให้มีอุปกรณ์ประจําสระว่ายน้ำ ซึ่งอยู่ในตำแหน่งที่เห็นชัดและนำมาใช้ได้ทันที โดยอุปกรณ์ที่จัดให้มี ได้แก่</p> <ul style="list-style-type: none"> - ไม่ช่วยชีวิต ยาวไม่น้อยกว่า 3.5 เมตร น้ำหนักเบาอย่างน้อย 1 อัน - ห่วงชูชีพขนาดเส้นผ่านศูนย์กลางภายในไม่น้อยกว่า 15 นิ้ว ผู้ใช้ได้กับเสื้อยาวไม่น้อยกว่า 30 เมตร ไม่น้อยกว่า 30 เมตร ซึ่งเป็นความยาวของสระ) - โฟมช่วยชีวิตอย่างน้อย 2 อัน - เครื่องช่วยหายใจสำหรับเด็กและผู้ใหญ่อย่างน้อยอย่างละ 1 เครื่อง 	<p>การดำเนินการในปัจจุบัน</p> <ul style="list-style-type: none"> - ปฏิบัติแต่ไม่มีประสิทธิภาพ : ปัจจุบันทางโครงการมีการจัดเตรียมห่วงช่วยชีวิตไว้ประจําสระว่ายน้ำ โดยติดตั้งไว้ในตำแหน่งที่สามารถหยิบใช้งานได้สะดวก <p>แนวทางการดำเนินการ</p> <ul style="list-style-type: none"> - ให้โครงการดำเนินการจัดซื้ออุปกรณ์ช่วยชีวิตประจําสระว่ายน้ำนี้ตามที่มาตราการกำหนดให้ครบถ้วน พร้อมทั้งให้ดำเนินการติดตั้งในตำแหน่งที่เห็นชัดและบริเวณใกล้เคียงเพื่อสะดวกต่อการนำมาใช้ทันทีที่ ถึงสภาพตัวอย่าง

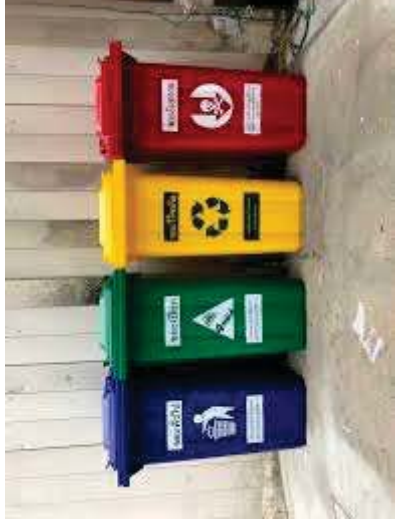
3.6 การจัดการมูลฝอย	<p>9. จัดให้มีห้องพักมูลฝอยรวม โดยแบ่งเป็น ห้องพักมูลฝอยแห้ง ห้องพักมูลฝอยเปียก และห้องพักมูลฝอยอันตราย แยกจากกันอย่างชัดเจน ซึ่งห้องพักมูลฝอยแต่ละห้องสามารถรองรับมูลฝอยแต่ละประเภทได้ไม่น้อยกว่า 3 เท่า ของปริมาณมูลฝอยที่เกิดขึ้นรายละเอียดดังนี้</p> <p>(1) ห้องพักมูลฝอยแห้ง มีความกว้าง 1.7 เมตร ความยาว 2 เมตร ความจุ 5.1 ลูกบาศก์เมตร (คิดความสูงของมูลฝอย 1.5 เมตร) ซึ่งสามารถรองรับมูลฝอยทั่วไป และมูลฝอยรีไซเคิลปริมาณรวม 1.53ลูกบาศก์เมตร/วัน ได้อย่างเพียงพอ</p> <p>3.3 เท่า</p> <p>(2) ห้องพักมูลฝอยเปียก มีความกว้าง 1.5 เมตร ความยาว 4 เมตร ความจุ 9 ลูกบาศก์เมตร (คิดความสูงของมูลฝอย 1.5 เมตร) ซึ่งสามารถรองรับมูลฝอยเปียกปริมาณ 1.564 ลูกบาศก์เมตร/วัน ได้อย่างเพียงพอ 5.8 เท่า โดยภายในจะติดตั้งรองรับมูลฝอยขนาด 240 ลิตร จำนวน 7 ถัง เพื่อรองรับมูลฝอยอีกชั้นหนึ่ง</p> <p>ป้องกันการกระจัดกระจายของมูลฝอยกรณีถูกรังจุมูลฝอยอีกชั้นหนึ่ง</p> <p>(3) ห้องพักมูลฝอยอันตราย มีความกว้าง 1.7 เมตร ความยาว 1.9 เมตร ความจุ 4.8 ลูกบาศก์เมตร (คิดความสูงของมูลฝอย 1.5 เมตร) ซึ่งสามารถรองรับมูลฝอยอันตรายปริมาณ 0.306 ลูกบาศก์เมตร/วัน ได้อย่างเพียงพอ 15.7 เท่า</p>	<p>การดำเนินการในปัจจุบัน</p> <ul style="list-style-type: none"> - ปฏิบัติได้แต่ไม่มีประสิทธิภาพ : โครงการจัดให้มีห้องพักมูลฝอยรวม จำนวน 1 ห้อง แต่ไม่มีการแบ่งเป็นห้องพักมูลฝอยแห้ง ห้องพักมูลฝอยเปียก และห้องพักมูลฝอยอันตราย เนื่องจากปริมาณมูลฝอยมีปริมาณไม่มาก ประกอบด้วยโครงการมีการประสานงานกับสำนักงานเขตยานนาวาให้เข้ามาเก็บขนมูลฝอยอย่างสม่ำเสมอจึงจัดให้มีพนักงานแยกมูลฝอยใส่ถุงแล้วรวมกันไว้เพื่อนำไปกำจัดต่อไป ทั้งนี้ในบริเวณห้องพักมูลฝอยมีระบบระบายอากาศภายในห้องเพื่อลดการเกิดกลิ่นและเป็นอันตรายต่อผู้เก็บขนมูลฝอย <p>แนวทางการดำเนินการ</p> <ul style="list-style-type: none"> - ให้โครงการดำเนินการจัดให้มีห้องพักมูลฝอยรวม จำนวน 3 ห้อง โดยแบ่งเป็น ห้องพักมูลฝอยแห้ง ห้องพักมูลฝอยเปียก และห้องพักมูลฝอยอันตราย แยกจากกันอย่างชัดเจน ทั้งนี้หากมีข้อจำกัดในเรื่องของพื้นที่ห้องพักมูลฝอยรวม ให้ทางโครงการจัดหาภาชนะเพื่อรองรับขยะแต่ละประเภทไว้ภายในห้องพักขยะรวม ดังภาพตัวอย่าง
