## บทที่ 1

### บทนำและรายละเอียดของโครงการ

รายงานฉบับนี้เป็นรายงานผลการปฏิบัติตามมาตรการป้องกันและแก้ไขผลกระทบสิ่งแวดล้อมและมาตรการติดตามตรวจสอบผลกระทบสิ่งแวดล้อม ของโครงการ เค.วี.แมนชั่น (อาคารพักอาศัย 8 ชั้น) ระหว่างเดือนมกราคม - มิถุนายน พ.ศ.2566 ตามหนังสือเห็นชอบเลขที่ ทส.1009/1878 ลงวันที่ 18 กุมภาพันธ์ 2548 ทางบริษัท เค.วี.แมนชั่น จำกัด เจ้าของโครงการ จึงได้มอบหมายให้บริษัท เอส.พี.เจ ไซแอนติฟิก จำกัด จัดทำรายงานการปฏิบัติตามมาตรการฯ เพื่อเสนอต่อสำนักงานนโยบายและแผนทรัพยากรธรรมชาติและสิ่งแวดล้อมพิจารณาต่อไป

โครงการ เค.วี.แมนชั่น (อาคารพักอาศัย 8 ชั้น) ตั้งอยู่ที่เลขที่ 90 ซอยสุขุมวิท 81(ศิริพจน์) ถนนสุขุมวิท แขวงบางจาก เขตพระโขนง กรุงเทพมหานคร ดำเนินการโดยบริษัท เค.วี.แมนชั่น จำกัด โครงการเป็นอาคารอยู่อาศัยสูง 8 ขนาดพื้นที่โครงการ 1-1-12 ไร่

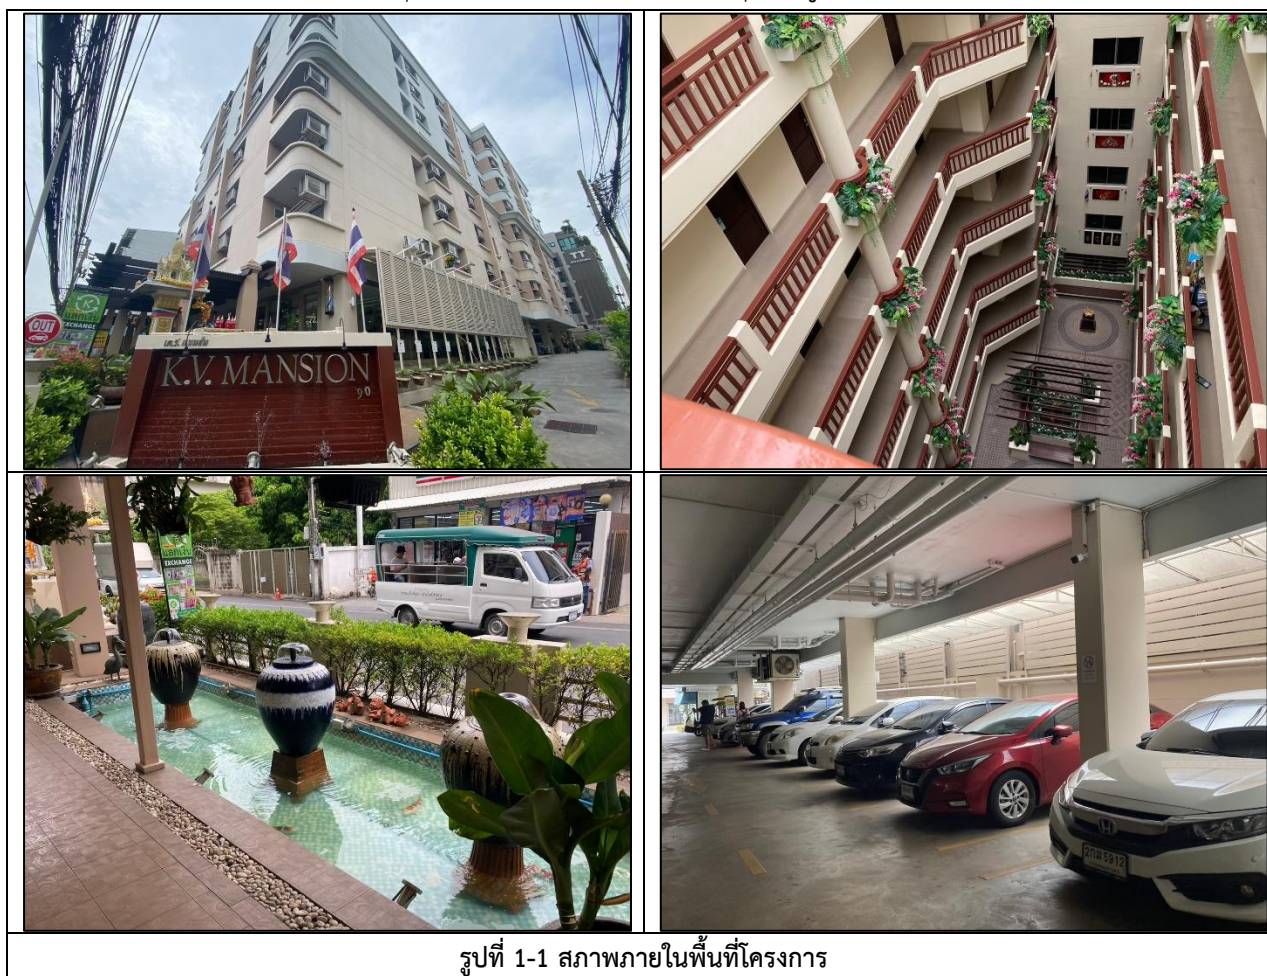
รูปที่ 1-1 สภาพภายในพื้นที่โครงการ
