ผลการปฏิบัติตามมาตรการป้องกัน
และแก้ไขผลกระทบสิ่งแวดล้อม

รายงานผลการปฏิบัติตามมาตรการป้องกันและแก้ไขผลกระทบสิ่งแวดล้อมและมาตรการติดตามตรวจสอบผลกระทบสิ่งแวดล้อม
โครงการเหมืองแร่ดินอุตสาหกรรมชนิดดินซีเมนต์ คำขอประทานบัตรที่ 6/2551 ของบริษัทปูนซีเมนต์ไทย (ท่าหลวง) จำกัด
ระหว่างเดือนมกราคม-มิถุนายน 2566

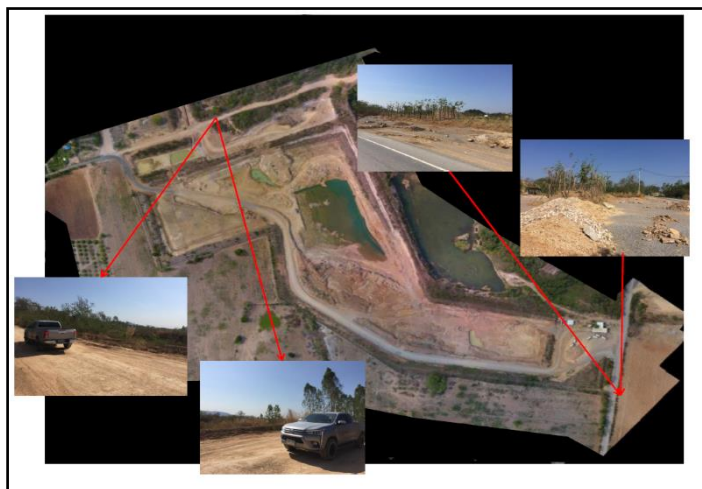
2. ให้เว้นพื้นที่ไม่ทำเหมืองห่างจากทางสาธารณประโยชน์ทางด้านทิศเหนือ (ระหว่างหลักหมุดที่ 1, 10) และทิศตะวันออก (ระหว่างหลักหมุดที่ 3, 4) เป็นระยะ 50 เมตร	- โครงการได้กำหนดแผนผังโครงการ โดยเว้นพื้นที่ไม่ทำเหมืองห่างจากทางสาธารณประโยชน์ด้านทิศเหนือและทิศตะวันออก เป็นระยะมากกว่า 50 เมตร	-	- เอกสารแนบที่ 2.3 แผนผังกำหนดขอบเขตพื้นที่ทำเหมือง กองเก็บเปลือกดิน บ่อตกตะกอน คูระบายน้ำ - ภาพที่ 2.2 การเว้นระยะห่างจากทางสาธารณประโยชน์

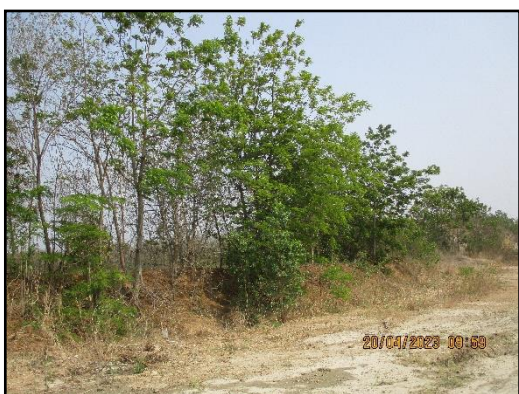
3. ให้สร้างคันทำนบดินบดอัดแน่นโดยรอบพื้นที่ทำเหมืองของโครงการ กำหนดให้มีพื้นที่หน้าตัดเป็นรูปสี่เหลี่ยมคางหมู ขนาดความกว้างที่ฐานประมาณ 8 เมตร สูงประมาณ 2 เมตร และสันคันทำนบกว้างประมาณ 3 เมตร พร้อมทั้งขุดคูระบายน้ำด้านนอกคันทำนบ โดยกำหนดให้มีขนาดความลึก 1 เมตร ท่อร่องกว้าง 0.8 เมตร และด้านบนของคูระบายน้ำกว้าง 1 เมตร	- โครงการได้มีการจัดสร้างคันทำนบดินบดอัดแน่น พื้นที่หน้าตัดเป็นรูปสี่เหลี่ยมคางหมู ขนาดความกว้างที่ฐาน 8 เมตร สูง 2 เมตร และสันคันทำนบกว้าง 3 เมตร และขุดคูระบายน้ำด้านนอกคันทำนบ โดยกำหนดให้มีขนาดความลึก 1 เมตร ท่อร่องกว้าง 0.8 เมตร และด้านบนของคูระบายน้ำกว้าง 1 เมตร	-	- เอกสารแนบที่ 2.3 แผนผังกำหนดขอบเขตพื้นที่ทำเหมือง กองเก็บเปลือกดิน บ่อตกตะกอน คูระบายน้ำ - เอกสารแนบที่ 2.4 แบบแปลนคูระบายน้ำด้านนอกคันทำนบ, แบบแปลนคูระบายน้ำรอบพื้นที่กองเก็บเปลือกดิน และแบบแปลนบ่อตกตะกอน - ภาพที่ 2.3 คันทำนบดิน

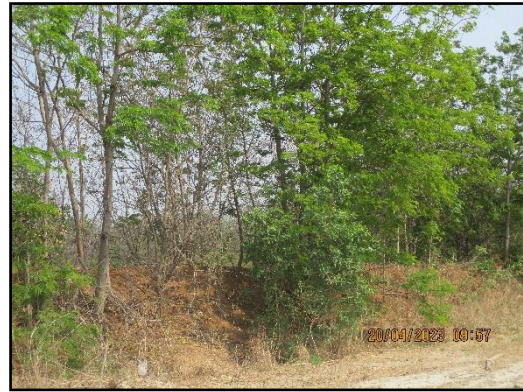
ภาพที่ 2.4 (ต่อ) การปลูกต้นไม้โตเร็วและพืชคลุมดิน

1.2 คุณภาพอากาศ ก. บริเวณพื้นที่ทำเหมือง - ให้ปลูกไม้ยืนต้นโตเร็วบริเวณคันทำนบดิน เช่น สะเดา สน นนทรี ยูคาลิปตัส และคูณ เป็นต้น ให้หนาแน่นจำนวน 2 แถว โดยปลูกสลับฟันปลา มีระยะห่างระหว่างต้น และแถว 2x1 เมตร พร้อมทั้งปลูกพืชคลุมดิน เช่น หญ้าแฝก หรือพืชตระกูลถั่ว บริเวณสันคันทำนบดังกล่าว ทั้งนี้ เพื่อป้องกันผลกระทบด้านคุณภาพอากาศ รวมทั้งยังช่วยบดบังทัศนียภาพจากการดำเนินกิจกรรมต่างๆ ภายในเหมืองจากพื้นที่ข้างเคียง	- โครงการได้ปลูกไม้ยืนต้นโตเร็ว เช่น สะเดา สน นนทรี ยูคาลิปตัส และคูณ โดยปลูกแบบสลับฟันปลา มีระยะห่างระหว่างต้น และแถว 2x1 เมตร พร้อมทั้งปลูกพืชคลุมดิน เช่น หญ้าแฝกหรือพืชตระกูลถั่ว บริเวณสันคันทำนบดิน เพื่อป้องกันผลกระทบด้านคุณภาพอากาศ รวมทั้งยังช่วยบดบังทัศนียภาพจากการดำเนินกิจกรรมต่างๆ ภายในเหมืองจากพื้นที่ข้างเคียง	-	- เอกสารแนบที่ 2.5 แผนการปลูกไม้ยืนต้น พืชคลุมดิน ประจำปี 2566 - ภาพที่ 2.4 การปลูกต้นไม้โตเร็วและพืชคลุมดิน

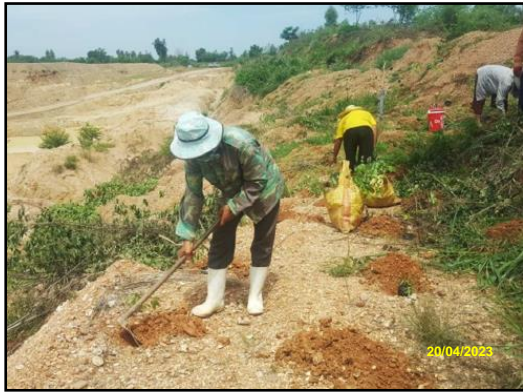
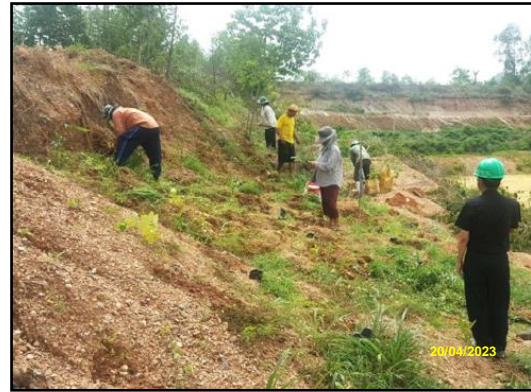
2. ให้ปลูกต้นไม้บริเวณแนวขอบเขตคำขอฯ ทางด้านทิศเหนือ (ระหว่างหลักหมุดที่ 1, 10) และทิศตะวันออก (ระหว่างหลักหมุดที่ 3, 4) รวมทั้งดูแลรักษาต้นไม้เดิมที่มีอยู่ให้เจริญงอกงาม ถ้ามีต้นใดตายให้ทำการปลูกซ่อมแซมทันที	- โครงการได้มีการปลูกไม้ยืนต้นโตเร็ว บริเวณแนวขอบเขตคำขอฯ ทางด้านทิศเหนือ (ระหว่างหลักหมุดที่ 1, 10) และทิศตะวันออก (ระหว่างหลักหมุดที่ 3, 4) รวมทั้งได้ดูแลรักษาต้นไม้เดิมที่มีอยู่ให้เจริญงอกงามอยู่เสมอหากมีต้นใดตายก็จะทำการปลูกซ่อมแซมทันที	-	- เอกสารแนบที่ 2.5 แผนการปลูกไม้ยืนต้น พืชคลุมดิน ประจำปี 2566 - ภาพที่ 2.4 การปลูกต้นไม้โตเร็วและพืชคลุมดิน - ภาพที่ 2.7 การดูแลรักษาต้นไม้ภายในพื้นที่โครงการ

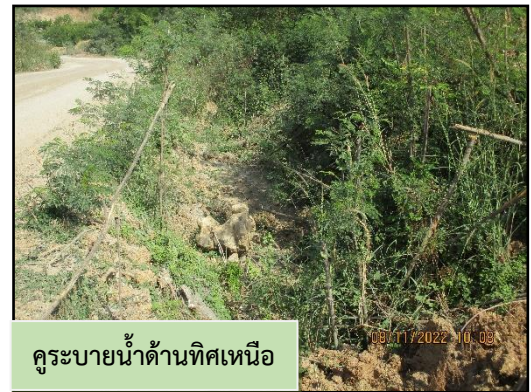
ภาพที่ 2.8 คูระบายน้ำโดยรอบพื้นที่โครงการ

<p>1.4 อุทกวิทยา และคุณภาพน้ำ</p> <p>1. ให้สร้างคันทำนบดินรอบพื้นที่โครงการ โดยมีพื้นที่หน้าตัดเป็นรูปสี่เหลี่ยมคางหมู ขนาดความกว้างฐาน 8 เมตร สูง 2 เมตร และสันคันทำนบกว้าง 3 เมตร พร้อมทั้งขุดระบายน้ำด้านนอกคันทำนบโดยกำหนดให้มีขนาดความลึก 0.8 เมตร ท่อร่องกว้าง 0.5 เมตร และด้านบนของระบายน้ำกว้าง 1 เมตร ให้แล้วเสร็จก่อนที่จะเริ่มดำเนินการทำเหมือง พร้อมทั้งปลูกไม้ยืนต้น และพืชคลุมดินบริเวณแนวคันทำนบดิน เพื่อป้องกันการชะล้างพังทลายของหน้าดินบนคันทำนบ</p>	<p>- โครงการได้มีการจัดสร้างคันทำนบดินบดอัดแน่น พื้นที่หน้าตัดเป็นรูปสี่เหลี่ยมคางหมู ขนาดความกว้างที่ฐาน 8 เมตร สูง 2 เมตร และสันคันทำนบกว้าง 3 เมตร และขุดระบายน้ำด้านนอกคันทำนบ โดยกำหนดให้มีขนาดความลึก 1 เมตร ท่อร่องกว้าง 0.5 เมตร และด้านบนของระบายน้ำกว้าง 1 เมตร และมีการปลูกไม้ยืนต้นโตเร็ว และพืชคลุมดินบริเวณแนวคันทำนบดิน เพื่อป้องกันการชะล้างพังทลายของหน้าดินบนคันทำนบ</p>	-	<p>- เอกสารแนบที่ 2.3 แผนผังกำหนดขอบเขตพื้นที่ทำเหมือง กองเก็บเปลือกดิน บ่อดักตะกอน ระบายน้ำ</p> <p>- เอกสารแนบที่ 2.4 แบบแปลนระบายน้ำด้านนอกคันทำนบ, แบบแปลนระบายน้ำรอบพื้นที่กองเก็บเปลือกดิน และแบบแปลนบ่อดักตะกอน</p> <p>- ภาพที่ 2.3 คันทำนบดิน</p> <p>- ภาพที่ 2.8 ระบายน้ำโดยรอบพื้นที่โครงการ</p>

1.4 อุทกวิทยา และคุณภาพน้ำ (ต่อ) 2. ให้ชุดระบายน้ำรอบพื้นที่เก็บกองเปลือกดิน โดยกำหนดให้มีขนาดความลึก 1 เมตร ท้องร่องกว้าง 0.8 เมตร และด้านบนของระบายน้ำกว้าง 1 เมตร เพื่อเบี่ยงเบนน้ำฝนไหลบ่าไปยังบ่อดักตะกอนของโครงการ	- โครงการได้มีการชุดระบายน้ำรอบพื้นที่เก็บกองเปลือกดิน โดยกำหนดให้มีขนาดความลึก 1 เมตร ท้องร่องกว้าง 0.8 เมตร และด้านบนของระบายน้ำกว้าง 1 เมตร เพื่อเบี่ยงเบนน้ำฝนไหลบ่าไปยังบ่อดักตะกอนของโครงการ	-	- เอกสารแนบที่ 2.3 แผนผังกำหนดขอบเขตพื้นที่ทำเหมือง กองเก็บเปลือกดิน บ่อดักตะกอน ระบายน้ำ - ภาพที่ 2.8 ระบายน้ำโดยรอบพื้นที่โครงการ

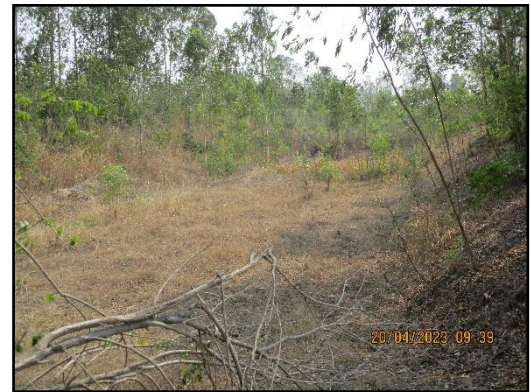
3. ให้ชุดบ่อดักตะกอนขนาด 2 ไร่ ลึก 3 เมตร เพื่อรับน้ำจากที่เก็บกองเปลือกดิน พร้อมทั้งปลูกพืชคลุมดินจำพวกหญ้าแฝกรอบบ่อดักตะกอนเพื่อป้องกันการพังทลายบริเวณของบ่อ และช่วยกรองตะกอนดินที่ไหลลงสู่บ่อดักตะกอนในกรณีที่มีฝนตกหนักโดยไม่มีการระบายน้ำออกนอกเขตพื้นที่โครงการ	- โครงการได้มีการชุดบ่อดักตะกอนขนาด 2 ไร่ ลึก 3 เมตร เพื่อรับน้ำจากที่เก็บกองเปลือกดิน พร้อมทั้งปลูกพืชคลุมดินจำพวกหญ้าแฝกรอบบ่อดักตะกอนเพื่อป้องกันการพังทลายบริเวณของบ่อ	-	- ภาพที่ 2.9 บ่อดักตะกอน

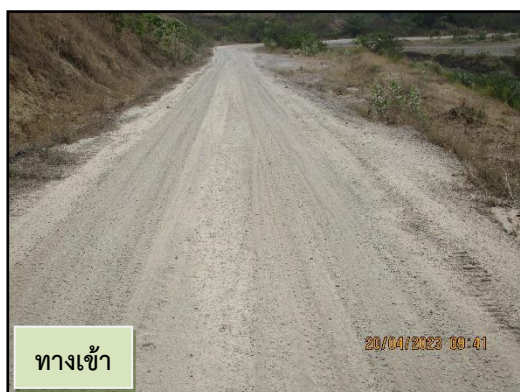
ภาพที่ 3.36 เส้นทางเข้า-ออก โครงการ

การคมนาคมขนส่ง ของบริษัทปูนซีเมนต์ไทย (ท่าหลวง) จำกัด โครงการเหมืองแร่ดินอุตสาหกรรมชนิดดินซีเมนต์ คำขอประทานบัตรที่ 6/2551 นั้นมีการตรวจสอบเส้นทางขนส่งแร่ของโครงการเป็นประจำทุกเดือน โดยหากบริเวณใดเกิดการชำรุดเสียหาย จะมีการดำเนินการปรับปรุงซ่อมแซมให้อยู่ในสภาพที่สามารถใช้งานได้ดีโดยทันที เพื่อไม่ให้ส่งผลกระทบต่อผู้ใช้เส้นทาง หรือมีฝุ่นละอองจากการจราจร นอกจากนี้โครงการได้จัดให้มีบ่อล้างล้อก่อนออกสู่ถนนสาธารณะ เพื่อป้องกันดินที่อาจติดจากการขนส่งของโครงการออกไปสู่ถนนสาธารณะ รายละเอียดดังภาพที่ 3.36-3.38
