รายงานการสำรวจวัดถ้ำศรีวิไล และวัดถ้ำวิมานแก้ว

โครงการเหมืองแร่หินอุตสาหกรรมชนิดหินปูน (เพื่อทำปูนขาว)
ของบริษัท ส.ศิลาทอง สระบุรี จำกัด ประทานบัตรที่ 33350/16100
ร่วมแผนผังโครงการทำเหมืองเดียวกันกับประทานบัตรที่ 33284/15927
ตั้งอยู่ที่ ตำบลหน้าพระลาน อำเภอเฉลิมพระเกียรติ จังหวัดสระบุรี

ประจำเดือนพฤษภาคม 2566

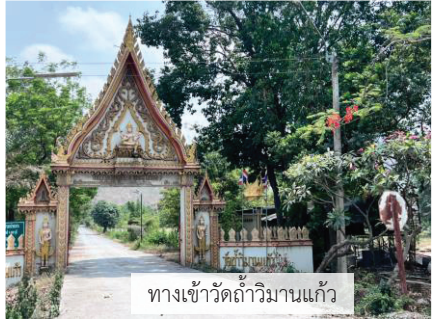
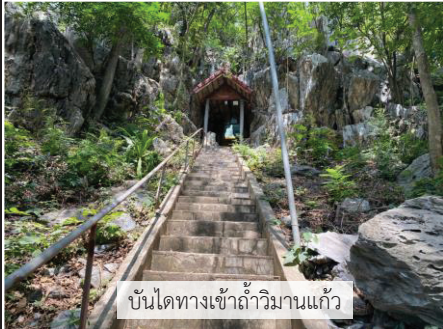
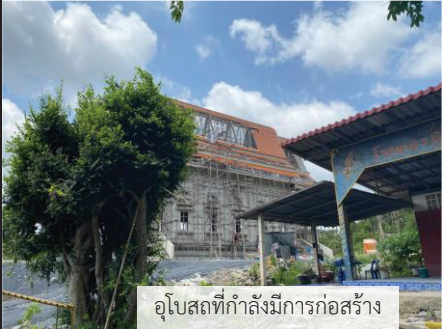
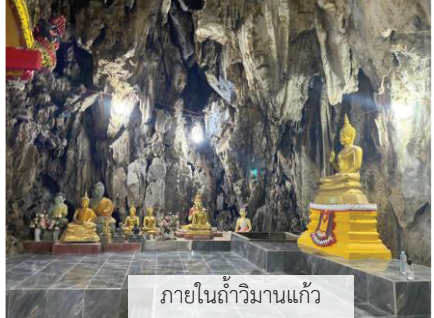
| ข้อมูลการสำรวจในรายงานการประเมินผล กระทบสิ่งแวดล้อม ณ ปี 2556 | ผลการสำรวจ เดือนพฤศจิกายน 2565 | ภาพประกอบ |
|---|--|--|
| <p>จากข้อมูลการสำรวจ พบว่า บริเวณวัดตั้งอยู่บนที่ลาดเชิงเขา ภายในวัดมีสิ่งก่อสร้างส่วนใหญ่เป็นปูน และมีบางส่วนโดยเฉพาะอาคารที่เป็นสองชั้นจะมีชั้นบนเป็นไม้ชั้นล่างเป็นปูน ถ้ำวิมานแก้วตั้งอยู่บนเชิงเขาด้านข้างวัด ซึ่งลักษณะของพื้นถ้ำมีระดับต่ำกว่าปากถ้ำ มีการสร้างบันไดทางขึ้นเป็นคอนกรีต หลังจากขึ้นบันไดไปถึงปากถ้ำแล้วจะมีทางลงถ้ำที่มีการสร้างซุ้มไว้บริเวณก่อนถึงโถงถ้ำ โดยภายในถ้ำได้สร้างปราสาทเรือนยอดคอนกรีตเสริมเหล็ก ซึ่งภายในเป็นที่ประดิษฐานของพระพุทธรูป นอกจากนี้บริเวณคูหาของถ้ำยังเป็นที่ประดิษฐานของพระพุทธรูป และเทวรูป ซึ่งสร้างขึ้นใหม่ทั้งหมด</p> | <p><input type="checkbox"/> ไม่เปลี่ยนแปลงไปจากเดิม</p> <p><input checked="" type="checkbox"/> เปลี่ยนแปลงไปจากเดิม</p> <p>รายละเอียดการเปลี่ยนแปลง</p> <p>.....ทางวัดได้มีการก่อสร้างอุโบสถบริเวณ ด้านหน้าทางด้านทิศตะวันตกของพื้นที่วัดถ้ำวิมานแก้ว</p> <p>.....</p> <p>.....</p> <p>.....</p> <p>.....</p> <p>.....</p> <p>.....</p> <p>.....</p> <p>.....</p> <p>.....</p> | <p>ทางเข้าวัดถ้ำวิมานแก้ว</p> <p>บันไดทางเข้าถ้ำวิมานแก้ว</p> <p>อุโบสถที่กำลังมีการก่อสร้าง</p> <p>ภายในถ้ำวิมานแก้ว</p> |

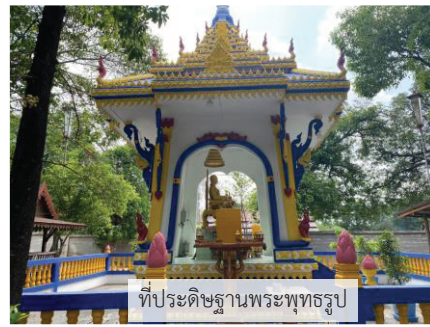
| ข้อมูลการสำรวจในรายงานการประเมินผล กระทบสิ่งแวดล้อม ณ ปี 2556 | ผลการสำรวจ เดือนพฤศจิกายน 2565 | ภาพประกอบ |
|--|---|--|
| | | <p>ที่พักผู้ปฏิบัติธรรม</p> <p>ที่ประดิษฐานพระพุทธรูป</p> <p>ปรากฏการณ์หินย้อยภายในถ้ำวิมานแก้ว</p> |
